山口市における歴史的な中心市街地の地区更新

Transformation of Land Use and Residences in Historical Central Zone of Yamaguchi City

The purpose of this study is to clarify the planning subjects for improving the residential environment in the central area of local city by the research on the characteristics of land use transition and dwellers. Ohdono, subject of this study, is the historical and central area in Yamaguchi-city, and many historical sites and traditional houses called MACHIYA built in Meiji-period exist and quiet residential environment has been kept even now. But the same as other local cities, decrease in population and aging of dwellers are in progress, so the ratio of single households is highest and the number of elderly person over 60's occupies 77.7%, moreover, owing to the increase of vacant resident, vacant lot and parking, this area is becoming hollow, and owing to the construction of new buildings, the residential environment is changing gradually.

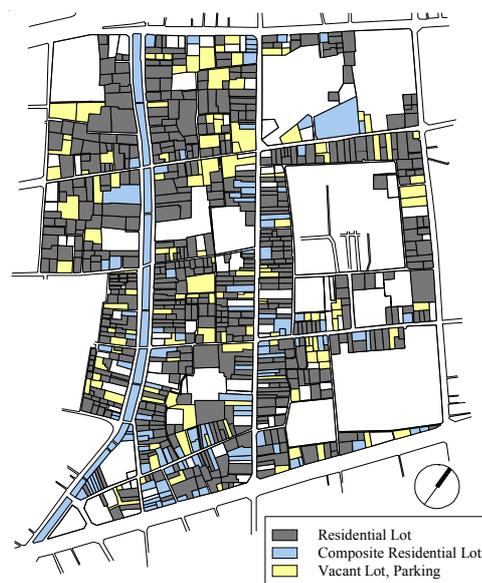
大殿地区の2001年時点での土地利用分布図を見ると、専用住宅用地は全区画数の58%、併用住宅用地は13%を占めている。空地・駐車場は専用住宅用地に続いて18%を占めており、低未利用地の割合が高い(fig.1)。

fig.1 Land Use in 2001

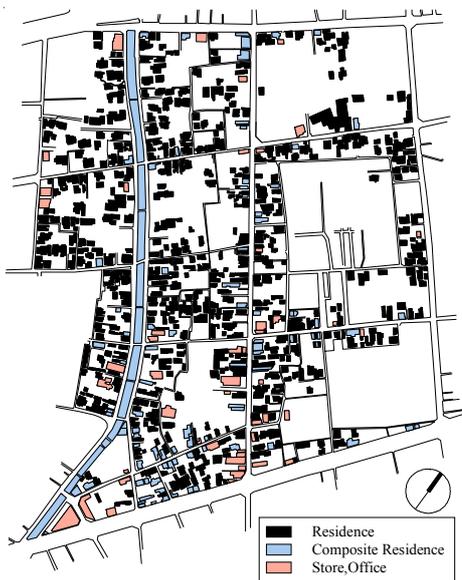
2001年時点での地区内の建物利用形態を見ると、戸建専用住宅が最も多くこれらの大部分が木造住宅である。建物床面積は100～150㎡の比較的大規模なものが最も多く存在している。さらに、建築年が不明なものが多く、古くからある物件が多いことが推測できる(fig.2)。これら中心市街地の木造戸建専用住宅は、老朽化し居住困難になったとき、建替えて更新されるケースもあるが、接道条件の悪さや居住者の高齢化・地区外転居等が原因となり、空家化し取り壊された後に空地・駐車場化する場合もある。当地区において、接道条件の悪い木造戸建専用住宅が数多く見られることから、住宅が取り壊される前に何らかの対策を行う必要がある。

fig.2 Building Type of 2001

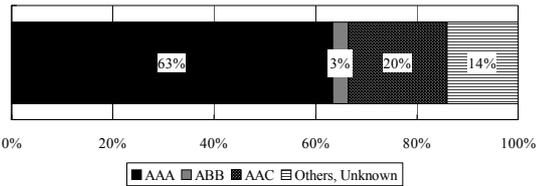
この3タイプの占める割合を fig.3 に示す。AAAタイプが最も多く全体の65.2%を占め、次にAACタイプ20.0%、ABBタイプ3.2%と続く。その他についてはABCタイプ(土地所有者,建物所有者,居住世帯が異なる),ABAタイプ(建物所有者のみ異なる)が存在するがその割合は少ない。以下では、最も多いAAAタイプと借地借家層であるAACタイプに着目して分析を進める。

fig.3 Possessive Relation Ratio

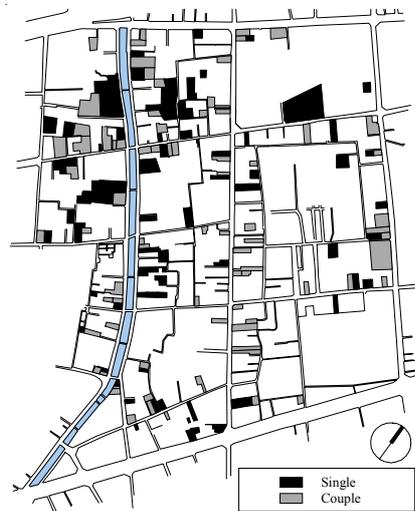
60歳以上の単身世帯は78世帯(fig.4)でAAAタイプの28.5%を占め、土地面積300㎡以上の世帯が33.3%で大規模な敷地が目立つ。建物床面積は100～250㎡のものがほぼ均一に存在しており、単身世帯としては大規模住宅である。木造住宅が最も多く65戸、そのうち建築年不明のものに関しては、目視調査の結果戦前に建築されたと思われる古い木造住宅が多く見られた。これらのことから高齢単身世帯のために、建物の維持管理が難しく老朽化が進行する建物も少なくないことが考えられる

fig.4 Single & Couple Over60

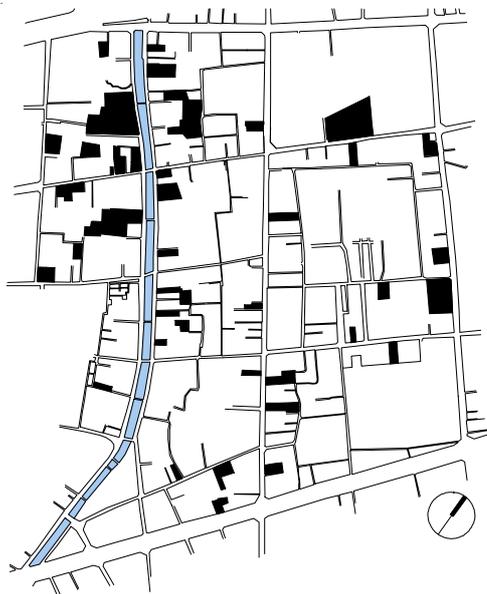
空家の有効活用方策として、賃貸住宅としての再利用という方法が挙げられるが、ここでは将来空家化の可能性が高いもののうち、賃貸住宅としての規模を備えた事例について検討する。AAAタイプのうち居住者の転出・消滅の可能性が高い60歳以上の単身・夫婦世帯に着目し、借家としての活用可能性を検討する。判断指標としては、借家の標準的な建築規模として、土地面積が200㎡以上かつ建物床面積が150㎡以上の住宅をプロットしている(fig.5)。これらの物件は借家として活用可能な規模を有することから、今後改修を行うなどして借家活用が期待される。しかし接道条件を見ると、21.7%の建物が4m未満の細街路に接しておりアクセス条件が悪い。

fig.5 Lot Space: over 200m² / Floor Space: over 150m²

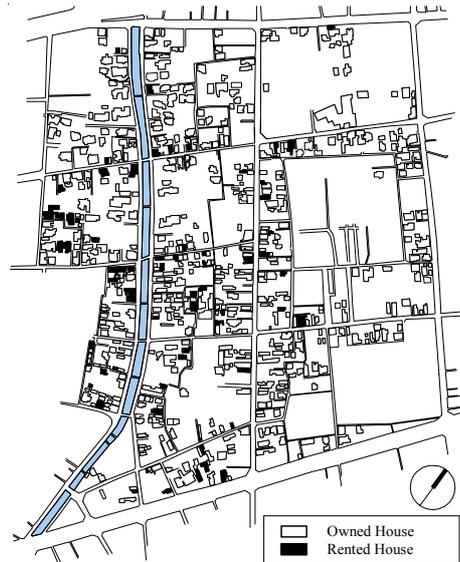
土地と建物の所有者が同じで、居住者が借家して居住するタイプがAAC(借地借家)である。これら住宅の分布図をfig.6に示す。これらの土地・建物状況を見ると、土地は100~250㎡のものが多く、建物床面積は100~150㎡のものが比較的多く見られ、広い土地に中大規模の建物であることから、以前は自宅としていた土地・建物を賃貸活用していると思われる。このように自宅とは別に所有する住宅を使用しなくなった場合に、取り壊さず借家として活用するケースも見られた。このことから空家の有効活用方策としての賃貸活用システムの開発は有意義であるといえる。

fig.6 Distribution map of Rented House

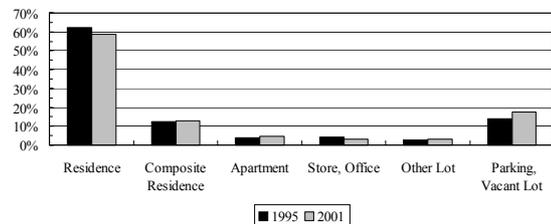
1995年と2001年の土地・建物データを比較して、地区内の土地と建物の更新状況を見る。(fig.7)(table2)専用住宅が取り壊されて駐車場に用途変更されたため、その占める割合が4%程度増加しており、地区内の空地・駐車場化が進行していることが明らかである。また、低未利用地であった土地に新築したケースは8件、解体は23件、建替えは10件で、戸建専用住宅が空家化したケースが6件である。

fig.7 Situation of Land Use (the number of lands)
table2 Transformation of Land Use and Building Type

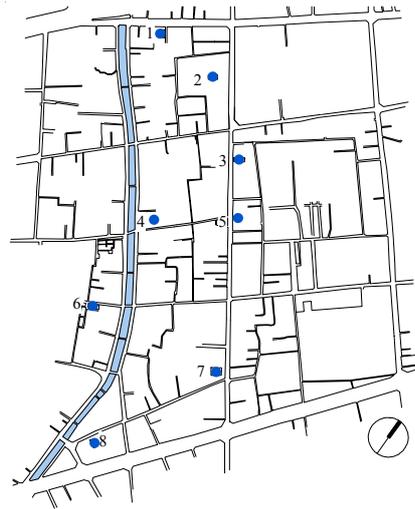
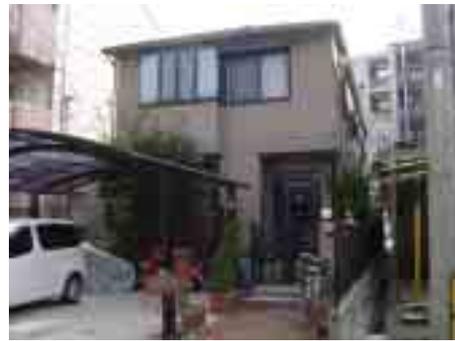
新築に関しては、8件のうち2件が共同住宅であり、その中には高層マンションが建設されており地区の景観を害している。建替えのケースでは、居住者が住宅の老朽化等により新築していることが予想でき、居住継承が行

fig.8-b New Building

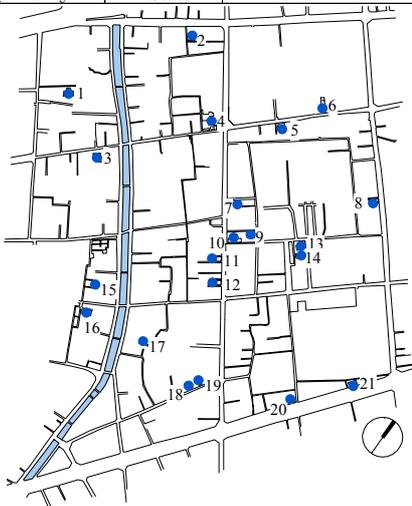
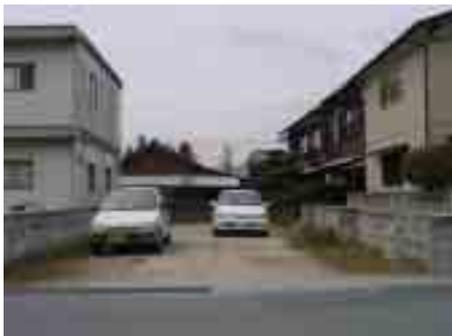
われているが、プレハブ住宅が多くまちなみを考慮している建物はわずかである。さらに解体後空地となった土地は最も多く見られ、殆どが駐車場として使用されている。解体された建物は老朽化した木造戸建住宅が多くみられた。空家化してしまったケースでは、1995年時点では戸建専用住宅であったものが殆どであるが、その建設年は昭和30年から40年代で、目視の結果老朽化が進行している。(table3)(fig.8)(photo1)

fig.8-a Demolished Building

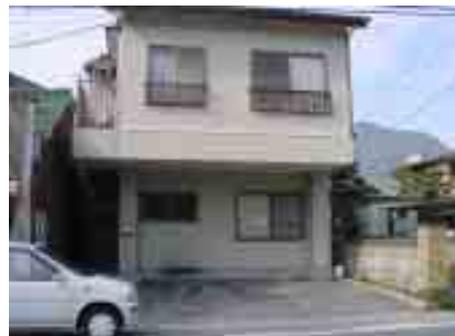
fig.8-c Reconstruction

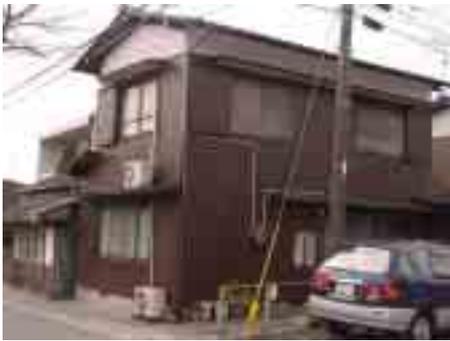
fig.8-d Changed Lot to Vacant House

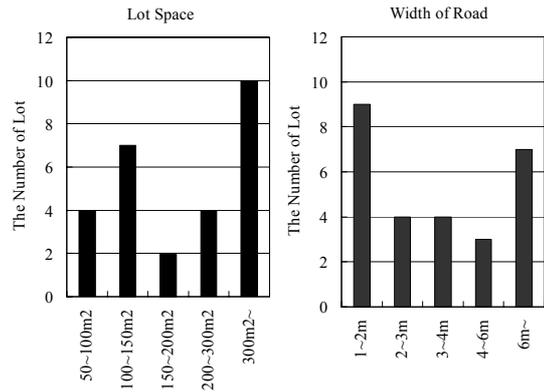
同様に接道条件を見ると、その殆どが4m未満の細街路である。特に空家化した物件6戸の内5戸はいずれも幅員1.7m～2.6mの細街路に面しており、このことが空家化の一要因であると思われる (fig.9)。

fig.9 Demolished and Vacant Houses
