第3節 常盤構内の試掘調査

1 常盤インキュベーションセンター新営に伴う試掘調査

常盤構内インキュベーションセンター新営に伴う試掘調査

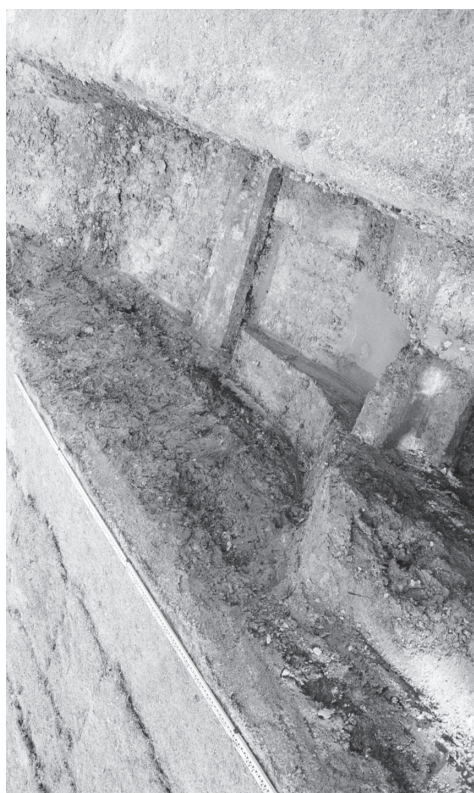
Aトレンチでは、現地表下約30cmまでがマサ土の表土、以下約30cm～3.5mが造成土、約3.5～4mが水田耕土で、その下が地山となる。地山は、現地表下約4.0～4.3mが青灰色粘質土、約4.3～4.5mが黄灰色粘質土となる。地山は変成岩質の岩盤風化土である。

(1) Aトレンチ北東部 (南東から)

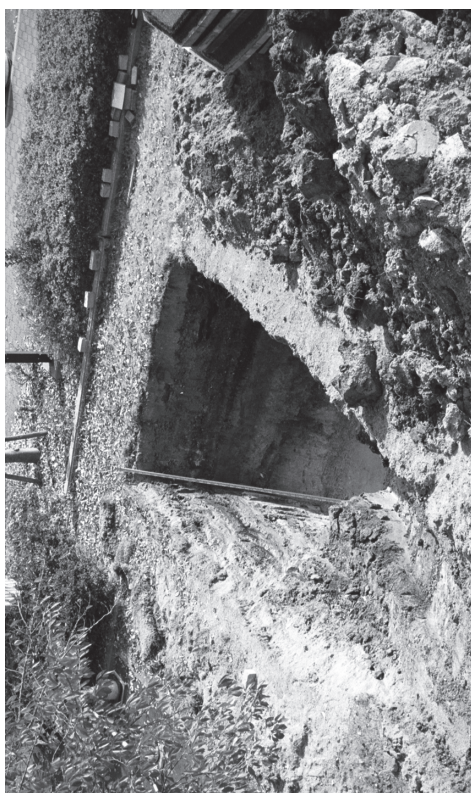
常盤構内にインキュベーションセンター（現：大学研究推進機構・産学公連携センタービジネス・インキュベーション棟）の新営が確定したことをうけて、平成13年11月12・20～22日に建設予定地の試掘調査を行った¹⁾。調査トレンチは建設予定地にL字形に近い配置で2ヶ所設定し、南北方向のものをAトレンチ、東西方向のものをBトレンチとした。Aトレンチは東西に幅2m、南北に長さ13.5mで計画したが、南から6mの地点までを掘削した時点で、現地表面から約1.5mの地点で旧建物のコンクリート基礎を検出したものの、深さ約2mまで掘り下げても造成土の範囲内にとどまり地山に到達しなかった。このため、南から6mの地点より北側では、トレンチ幅を拡張し、深部への掘削を試みた。造成土は予想以上に厚く、現地表面から4m以上で地山上面に到達したが、遺構・遺物は検出できなかった。Bトレンチは南北に幅3m、東西に長さ7mの調査区である。Aトレンチ同様に遺構・遺物は検出できなかった。

(3) Bトレンチ全景 (南西から)

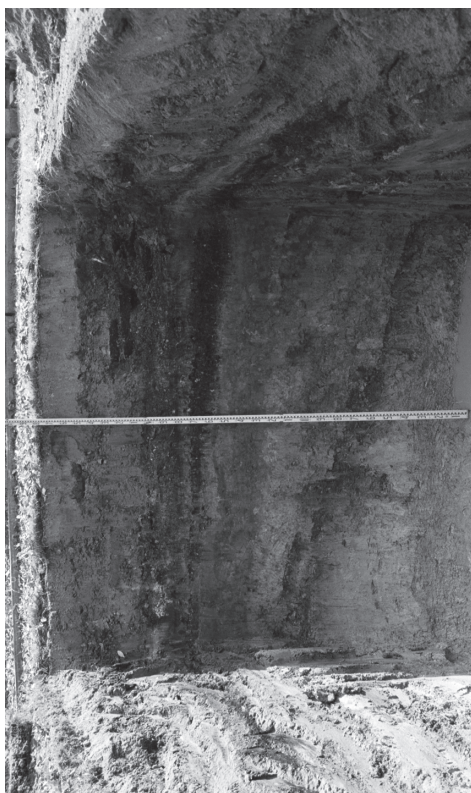
Bトレンチ北壁の層序は現地表下約50cmまでがマサ土の表土、以下約50cm～1.7mが造成土、約1.7～2.0mが黒褐色粘質土の旧表土、約2.0～2.6mが地山の黄褐色粘質土で、同層も変成岩質の岩盤風化土である。

文化財調査の対象となるのは、大学造成土および旧水田耕作に関連する土層より下位に位置する火山灰質の堆積土層である。しかし、今回の調査地ではこのような堆積土層は全く見られず、すぐに岩盤風化土となっている。しかも、この岩盤風化土の地山もAトレンチとBトレンチでは、検出標高に約2mの高低差がある。これは、Bトレンチ東壁土層の状況から、旧表土が北から南に大きく傾斜していることに起因すると考えられる。

(4) Bトレンチ東壁土層断面 (西から)
