第3章 平成13年度山口大学構内（吉田構内）の立会調査

1 九田川河川局部改良（平成12年度工事追加分）工事に伴う立会調査

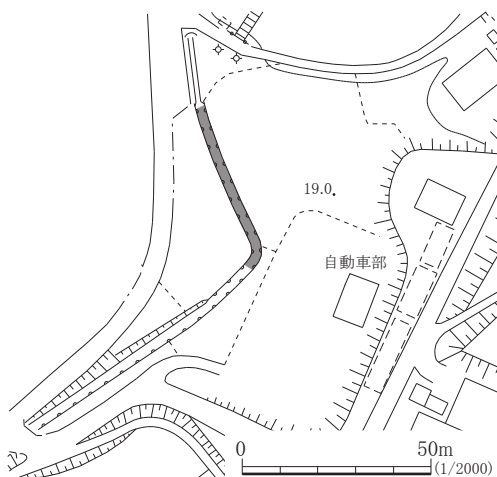
Fig.19 調査区位置図

調査結果 平成13年度の工事では、長さ約50mについて現地地表下約5.5～6.0mまで掘削が行われた。調査の結果、現地地表下約2mまでが造成土で、以下で地山が検出された。遺構、遺物は検出されなかった。

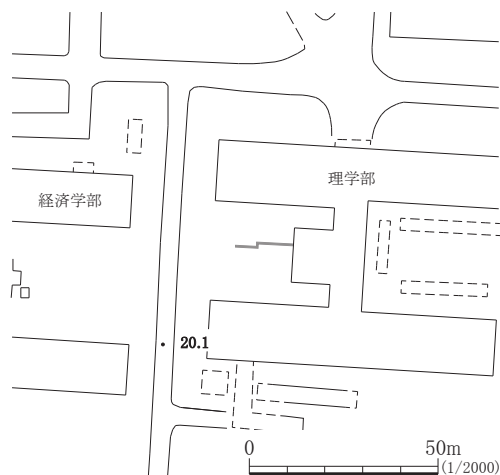
Fig.22 調査区位置図

調査結果 掘削工事はポンプ室への配管布設に伴い、掘削幅約70cm、長さ約16m、深さ約80cmの規模で行われた。調査の結果、調査区東部では、現地表下約65cmで水田耕土を検出した。一方、調査区西部では造成土を検出するにとどまり、埋蔵文化財に支障はなかった。

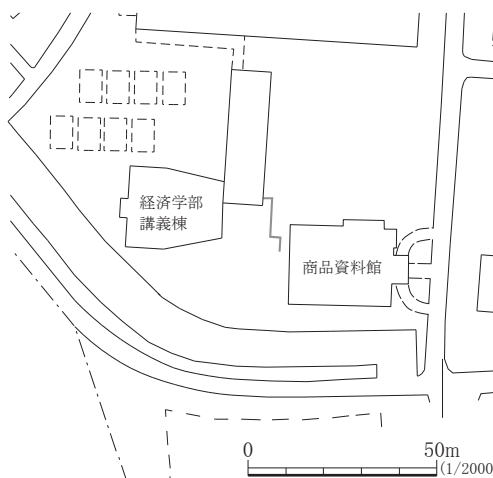
Fig.25 調査区位置図

調査結果 第2章で報告した経済学部プレハブ校舎に新設する給排水管工事を対象に立会調査を行った。工事では現地表下約60cmまで掘削を行ったが、いずれも造成土の範囲内であり、埋蔵文化財に支障はなかった。
