ベントナイト遮水シートにより改修したため池堤体の  
常時および地震時安定性に関する研究

Study on Stability of Embankments of Reservoirs Repaired Using  
Geosynthetic Clay Liner under Static and Seismic Load

神山 惇

山口大学大学院理工学研究科

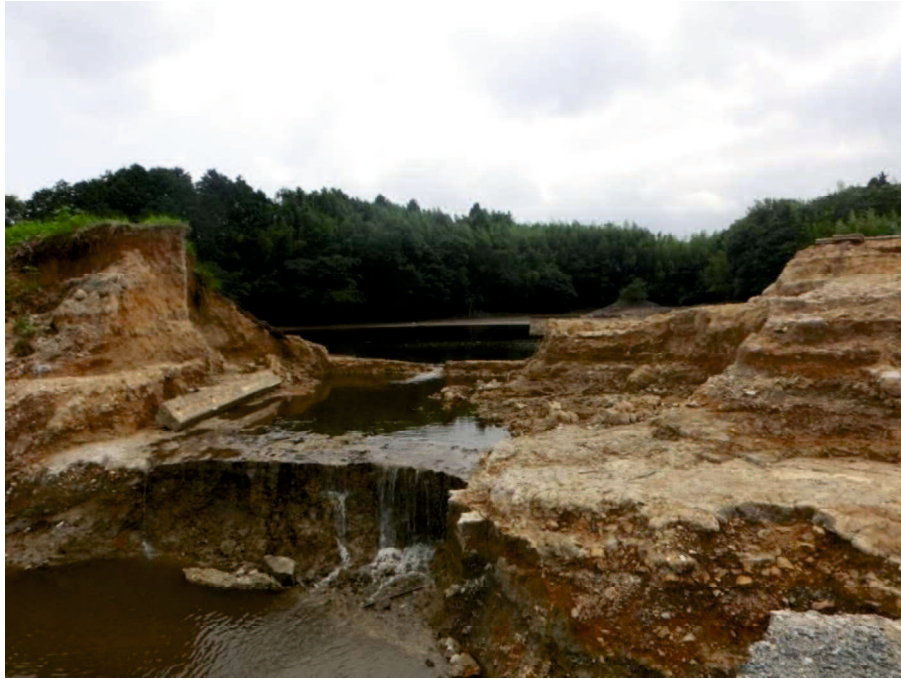
写真-1.1 決壊した火打岩ため池（萩市）

また、近年の地震や豪雨によりため池が決壊する被害が発生している。図-1.3にため池の被害の推移を示す<sup>1)</sup>。2004年の新潟県中越地震と10回に渡る台風上陸や2011年の東北地方太平洋沖地震による被害が顕著である。地震による被害について述べると、1995年に発生した兵庫県南部地震では、淡路島に存在する1000個近くのため池に堤体の決壊や亀裂が発生した<sup>6)</sup>。岩下ら<sup>7)</sup>は、淡路島・本州ともに被害の大きかったため池は、大正時代以前に築造されたものであったと報告している。2004年の新潟県中越地震では、新潟県内の561カ所のため池が被害を受けた<sup>8)</sup>。森井ら<sup>9)</sup>の調査では、互いに隣接したため池が、それぞれ全く異なる被災状況であったことが確認されている。隣接する2つのため池の原位置密度を調べた結果、壊滅的な損傷を受けたため池の原位置密度は、健全なため池のそれと比べて低かったと報告している。2011年に発生した東北地方太平洋沖地震においては、福島県の藤沼ダムが決壊し、死者7名、行方不明者1名の甚大な被害をもたらした<sup>10)11)</sup>。藤沼ダムは本堤と副堤から構成され、本堤は堤高18.5m、堤頂長133.2mである。決壊の原因として、強力な地震動が長時間発生したことに加え、堤体が地震により強度低下を起こしたことが報告されている<sup>11)</sup>。地震応答解析によると、堤頂部の地震動は最大442Galであった<sup>11)</sup>。また、2016年の熊本地震では、熊本県内の122箇所のため池のうち、13箇所のため池に変状が生じている<sup>12)</sup>。その内、火山灰質土からなる下小森ため池は堤体が緩い状態にあり、地震時に決壊に至った。また、山口県においてもため池の決壊被害が発生している。2013年には、山口島根豪雨災害により、山口県の2箇所のため池が決壊した。写真-1.1、写真-1.2にその内の1つである火打岩ため池の被災状況を示す。決壊の要因は、計画流量を超える豪雨による越流である。なお、堤体断面からは漏水が確認された。

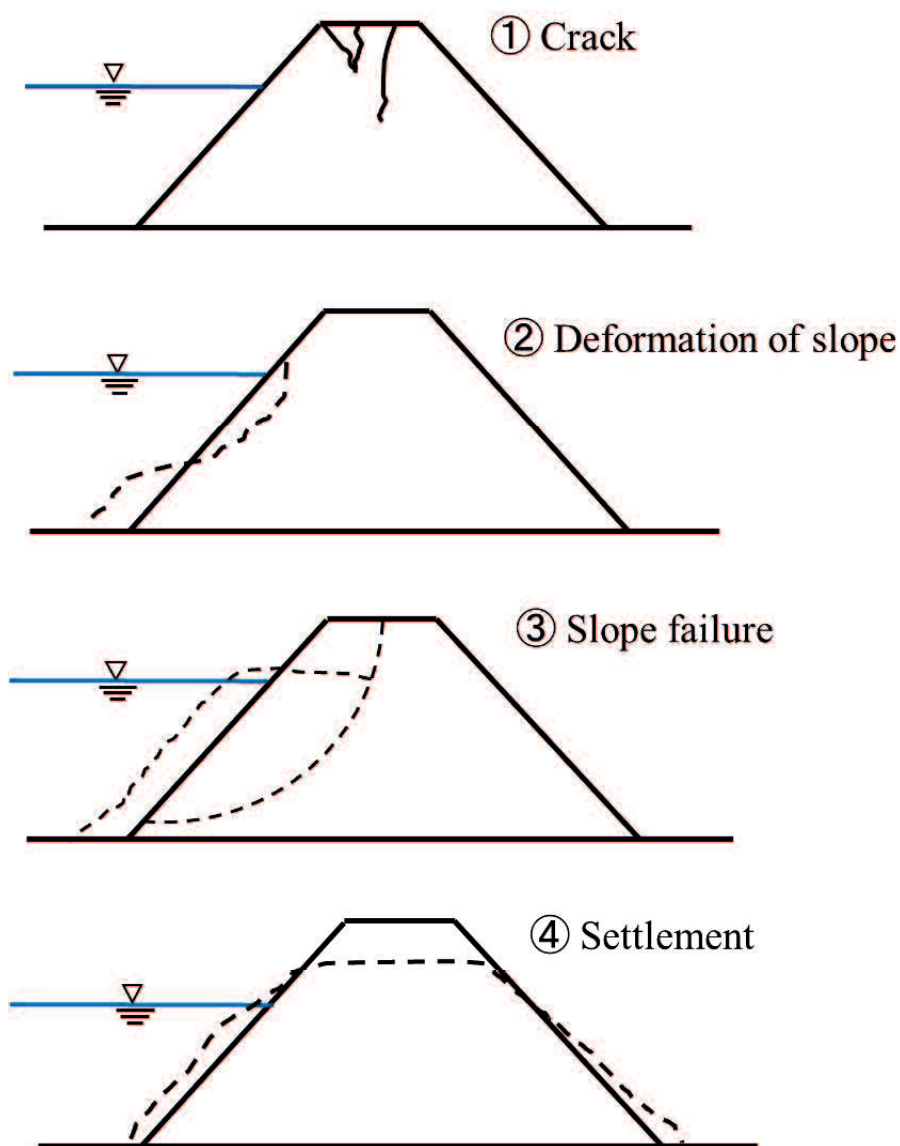
図-1.12 地震による堤体の被害例

さらに、先に述べたように、我が国では地震によるため池の決壊が発生している。地震による堤体の被害例は図-1.12に示したように、堤体天端のクラックや法面のすべり破壊などが挙げられ、場合によっては堤体または基礎地盤が液状化を起し堤体が沈下するケースもある。上野ら<sup>34)</sup>は、過去の地震被害調査からみても、堤体に発生するすべりやはらみだしなどの被害は下流側と比較して飽和度の高い上流側法面（貯水側）に多いと述べている。また、レベル1地震動に対するため池の耐震性能照査は、設計水平震度を考慮した円形すべり面スライス法が用いられている<sup>13)</sup>。一方で、GCLを設置した堤体の耐震性能の照査にあたっては、そもそも地震時における堤体法面の変形挙動や耐震性能は明らかになっておらず、それらの説明が迫られている。

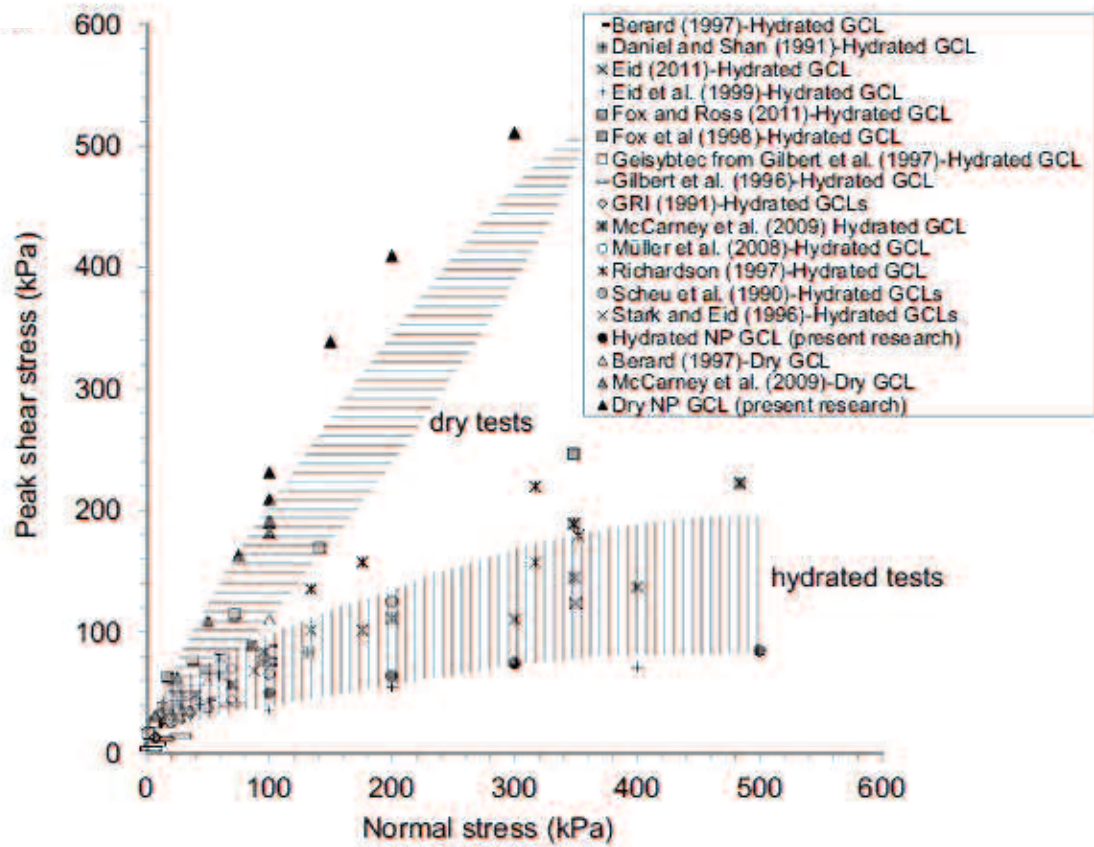
図-2.6 水浸条件の違いによる Reinforced GCL のピークせん断強度の比較<sup>3)</sup>

図-2.6 は、Bacas ら<sup>3)</sup>による、Reinforced GCL の水浸条件の違いによるせん断試験結果の比較である。水浸状態の Reinforced GCL のピークせん断強度は、乾燥状態の GCL のそれよりも低いことがわかる。また、水浸による GCL の完全飽和には、排水条件や垂直応力に左右される。通常、垂直応力が増加すると、飽和に要する時間は長くなる傾向にある<sup>4)5)</sup>。さらに、Athanasopoulos and Yuan<sup>6)</sup>は、ニードルパンチの剥離強度と GCL の内部せん断強度は相関関係にあると報告している。Hurst and Rowe<sup>7)</sup>は、GCL を垂直応力 14kPa の下 15 日間水浸させたが、図-2.7 に示すように、ニードルパンチの剥離強度に明らかな変化はみられなかった。また、Hurst and Rowe<sup>7)</sup>は、剥離強度は一様ではなく、GCL の中央や端部で異なると指摘している。

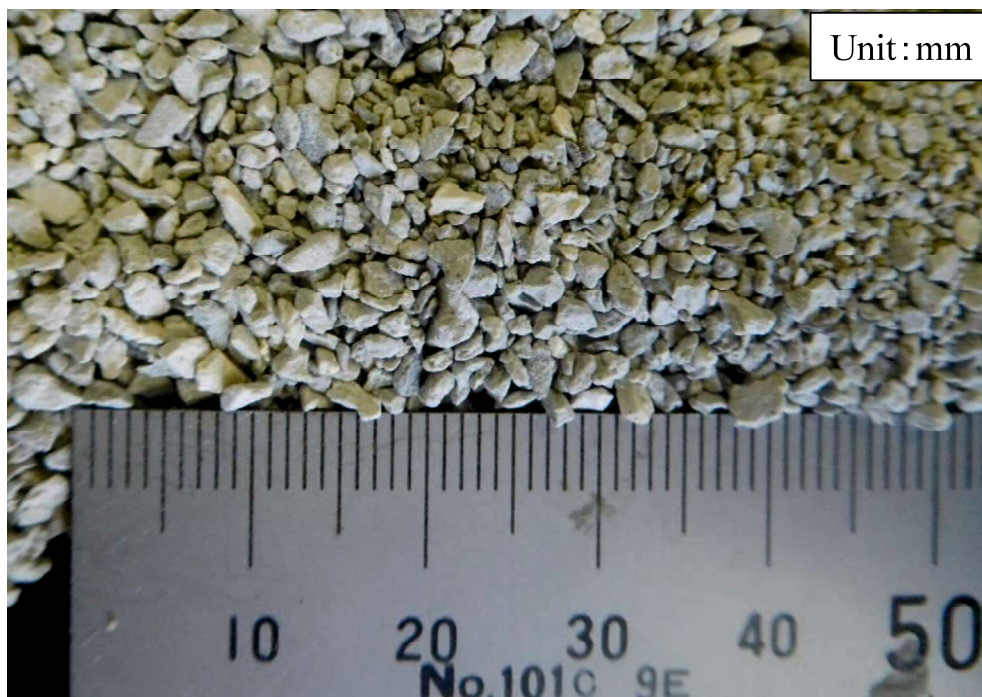
写真-3.1 粒状ベントナイト

本試験に用いた土試料は、山口県嘉川白河原ため池から採取したまさ土を 0.85mm ふるい  
 にかけて、土中の根系を除去したものである。まさ土は、花崗岩質岩石が風化してできた土で、  
 西日本に広く分布しており、堤体材料として使用されるケースがある。また、**図-3.1**に本研  
 究で用いた GCL の断面模式図を示す。GCL は不織布と織布で粒状のベントナイトを挟み、  
 ニードルパンチで固定されたものである。膨潤前の GCL の総厚は約 7mm であり、中のベン  
 トナイト層は厚さ約 3mm である。この GCL 内部に充填されている粒状ベントナイトと同じ  
 ものを使用した。**写真-3.1**に本試験で用いた粒状ベントナイトを示す。このベントナイトは、  
 モンモリロナイトを主成分とするナトリウムベントナイトである。**写真-3.2 (a) ~ (c)**に本  
 研究で用いた GCL を示す。いずれの写真の GCL もカットしてサイズを調整している。また、

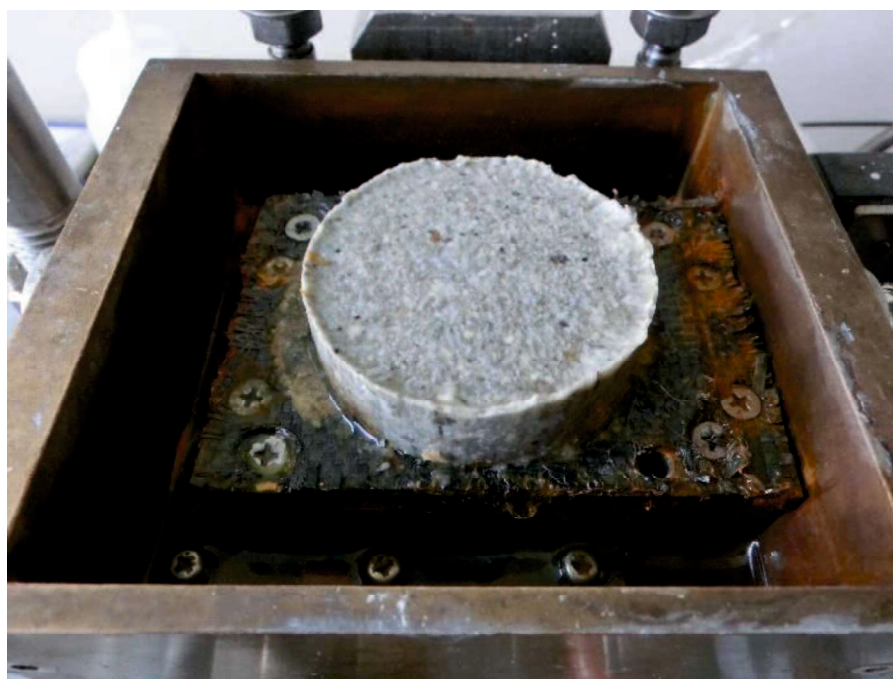
写真-3.5 せん断終了後の供試体（ベントナイト+織布）

織布は繊維を直交して織られており、せん断面に対する織布の繊維の向きによっては、繊維の異方性が試験結果に影響を及ぼす可能性が考えられるが、本研究では、土供試体と織布を貼り合わせる際は織布の繊維の向きを統一している。そのため、本試験においては織布の異方性は影響しないといえる。せん断箱の内面には周面摩擦を軽減するためにシリコングリースを塗布した。載荷された鉛直力は反力側に取り付けた高剛性ロードセルによって計測されるので、周面摩擦力を除いた値となる。その他の試験方法は学会基準<sup>2)</sup>に準拠した。写真-3.5 にベントナイトと織布を貼り合わせた供試体のせん断終了後の状況を示す。ASTM<sup>1)</sup>はクランプを用いて GCL を試験機に固定するように定めている。本試験ではそれとは異なり、ジオテキスタイルの底面固定にネジを使用しているが、供試体サイズが小さいため、せん断中に土供試体とジオテキスタイルのせん断境界面は水平に保たれている。Fox and Stark<sup>3)</sup>は、ニードルパンチが施された GCL のせん断試験は、供試体サイズが試験結果に影響すると指摘している。本試験では、供試体のせん断面にニードルパンチは存在しないため、試験結果に供試体サイズは影響しないといえる。

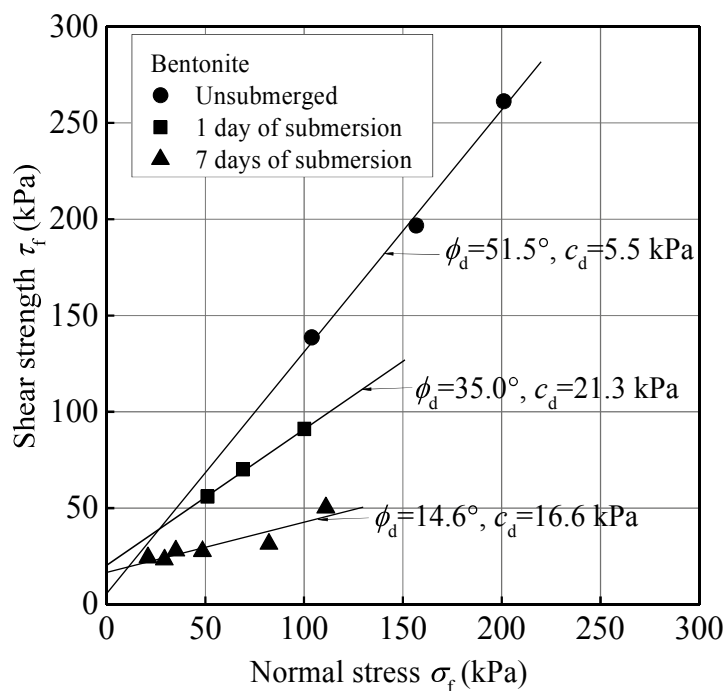
図-3.17 水浸日数の異なるベントナイトの破壊線

図-3.17 に水浸日数の異なるベントナイトの破壊線を示す. また, 図-3.18 にベントナイトの膨潤量と強度定数の関係を示す. 両図より, ベントナイトの内部摩擦角 $\phi_d$ は水浸中の膨潤量の増加に伴い低下することがわかる. 一方, みかけの粘着力 $c_d$ は1日水浸で一旦増加し, 7日水浸において低下した. 非水浸状態の $\phi_d$ が非常に高い値を示しているのは, 含水比が低い粒状ベントナイトの強度特性が砂に類似していたことと, 供試体直径6cmに対して, 地盤工学会が定める基準<sup>2)</sup>よりも粒径が大きかったことが原因として考えられる. また, 7日水浸させたベントナイトの強度定数は, まさ土や非水浸および1日水浸のベントナイトよりも小さいことがわかる. これは, 7日間の水浸によってベントナイト粒子が均一に膨潤, 軟質化した結果, 供試体のせん断面が滑らかになったためと考えられる.

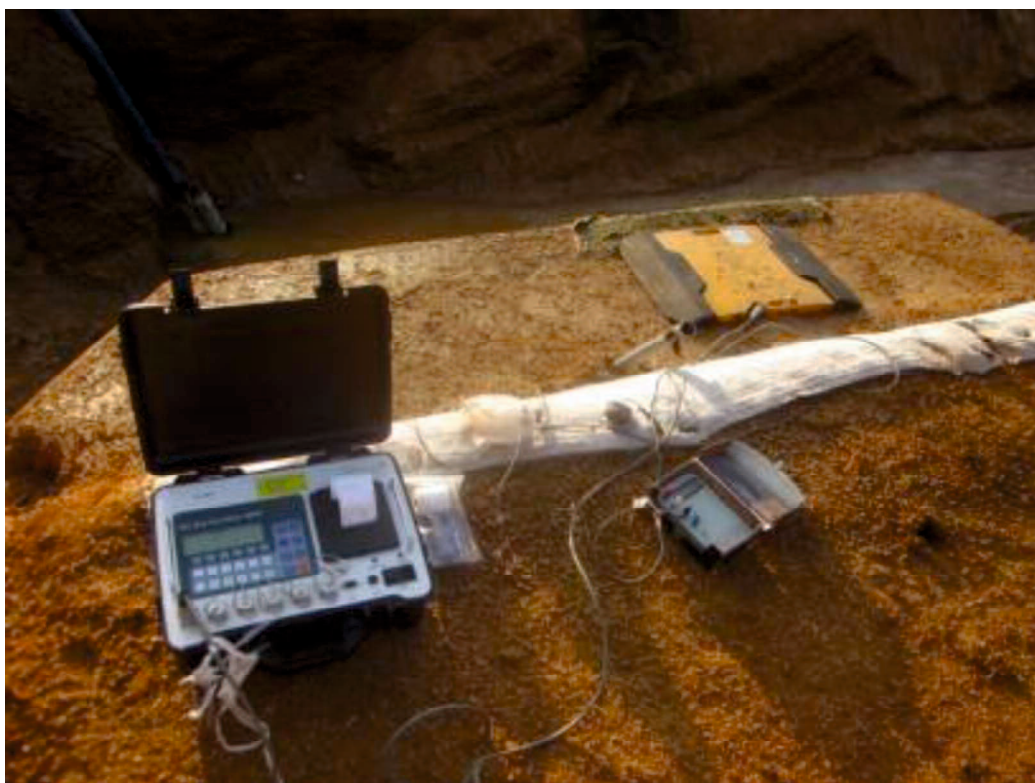
写真-4.5 腹付け盛土の天端に設置した荷重計

落水後に、隣接した堤体同士の接合部分をカットし、腹付け盛土の天端に 1.0t のバックホウのバケットで載荷した。写真-4.5 に示すように、載荷重は、天端に設置した荷重計により計測した。各堤体の腹付け盛土に対して荷重をかけ、ひずみゲージの値を測定した。載荷方式は段階載荷であり、試験終了まで約 30 分を要した。上記の方法で堤体をすべり破壊に至らせようとしたが、結果として図-4.1 の堤体の形状では全くすべりが発生しなかった。そこで、図-4.2 に示すように腹付け盛土の法尻部を取り除き、上記と同様の手順で再度載荷した。写真-4.6 に現場せん断試験の状況を示す。また、図-4.3 (a) ~ (c) それぞれに 3 ケースの堤体における GCL 内部に発生した曲げひずみと荷重の関係を示す。なお、図中の最大荷重  $T_{max}$  は、最大ひずみ発生時に計測された荷重であり、予め設定された値ではない。また、載荷中に発生した最大ひずみは非常に小さいことから、せん断速度は遅いものと考えられる。そのため、現場せん断試験は排水条件で行われたといえる。法尻を切除してすべり破壊の発生を試みたが、最終的に堤体はすべり破壊を起こさなかった。

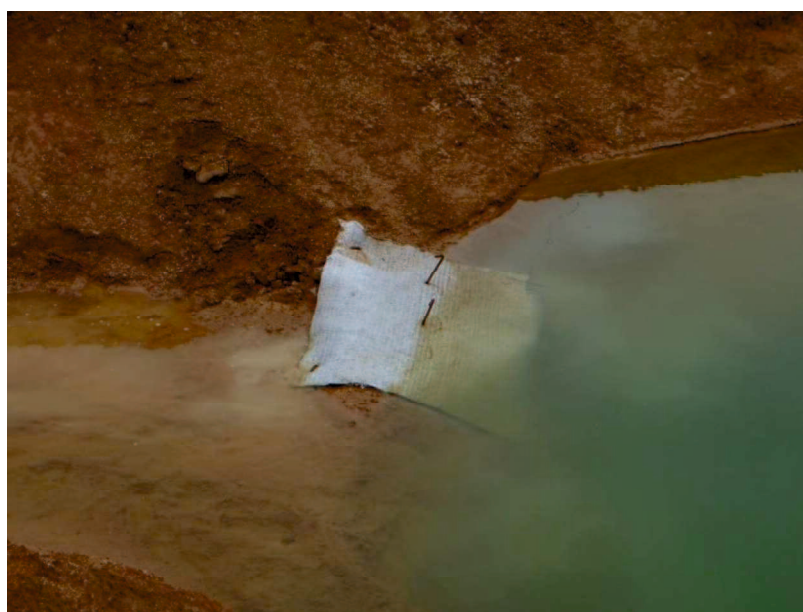
写真-4.7 水中に浮かばせた GCL

また**写真-4.7**に示すように、GCL を水中に浮かばせた状態で、中に含まれるベントナイトの含水比測定を行った。**図-4.6**に水浸日数とベントナイトの含水比との関係を示す。ベントナイトの初期含水比は15%であったが、水浸10日目には約300%程度まで増加し、それ以降ほぼ一定であった。本研究で用いたGCLのベントナイトの液性限界は約500%であることから、ニードルパンチによりベントナイトが拘束され、膨潤が抑制されていると考えられる。腹付け盛土がある場合は、拘束圧がGCLに作用することで、ベントナイトの膨潤がさらに阻害されるといえる。Lake and Rowe<sup>2)</sup>およびFoxら<sup>3)</sup>も、ニードルパンチの効果によってベントナイトの膨潤性が低下したと報告している。

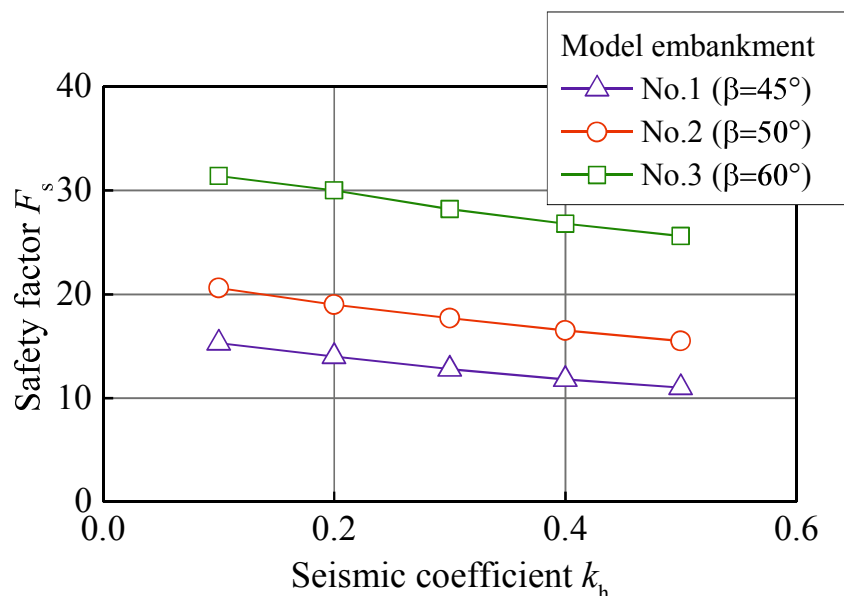
図-5.7 模型堤体の設計水平震度と安全率の関係

図-5.7 に3 ケースの模型堤体それぞれにおける設計水平震度  $k_h$  と安全率  $F_s$  の関係図を示す。同図より、いずれのケースにおいても安全率が 10 以上と非常に大きな値を示している。これは、本試験では模型堤体のサイズが小さく腹付け盛土の荷重  $W$  が 0.2 kN 以下と小さいため、見かけの粘着力  $c_d$  が計算結果に大きく影響しているためと考えられる。また、 $c_d$  は模型堤体を想定した 10kPa 以下の低圧領域での拘束圧を考慮していない。さらに、地震時の安定計算に対して、一面せん断試験から得た静的なせん断強度を用いていることも原因の一つとして考えられる。地震による繰返しせん断を受けることで、堤体土だけでなく GCL 内部も損傷を受け強度が低下することが示唆される。そのため、現状では安全率を過大評価している点に注意が必要である。今後、詳細な安定計算を行うには 10kPa 以下の非常に低い拘束圧を考慮したせん断強度特性および地震時の強度低下特性を調べる必要がある。
