## 1. 教育学部附属光小学校仮設校舎設置工事に伴う立会調査

**調査地区** 光構内  
**調査面積** 約57㎡  
**調査期間** 平成25年7月12・13・15～17日  
**調査担当** 田畑直彦  
**調査結果**

## 2. 教育学部附属光小学校校舎改修その他工事に伴う立会調査

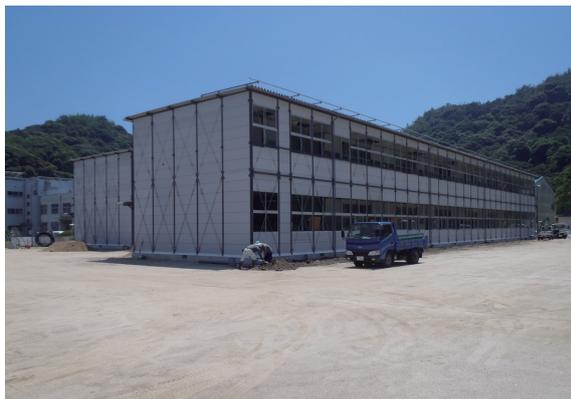
写真 163 仮設校舎(北から)

教育学部附属光小学校改修工事の決定に伴い、改修工事中は校舎が使用できなくなるため、仮設校舎を設置することになった。仮設校舎については埋蔵文化財の保護を考慮し、掘削深度を現地表下20cm程度としたため、埋蔵文化財に支障は生じなかったが、設備関係工事については、一定程度の掘削深度が必要となるため、埋蔵文化財が検出される恐れのある掘削箇所について立会調査を実施することになった。

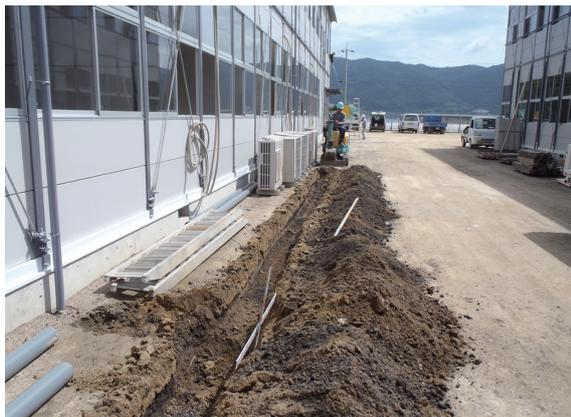
写真 164 2地点(南西から)

1～20地点は雨水枡設置箇所である。10地点では現地表下76cm、その他は現地表下50cm前後まで掘削が行われた。1地点では現地表下34cm、6地点では現地表下52cm、7地点では現地表下45cm、8地点

では現地表下41cm、11地点では現地表下31cm、9地点では現地表下54cm、14地点では現地表下38cmで第2層を検出した。いずれの地点においても第2層から遺物は出土しなかった。

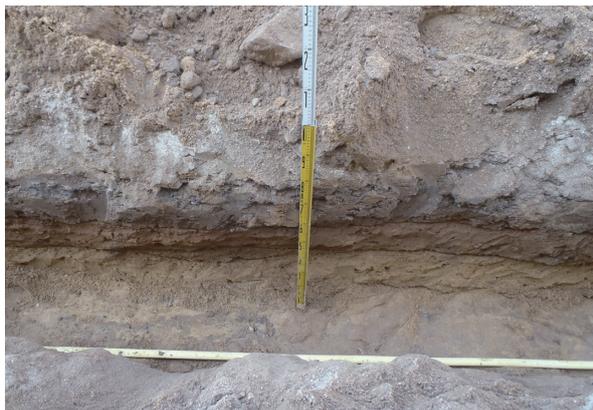
写真165 21-1地点南西壁土層断面(南西から)

21地点は排水管理設箇所である。以下、4つの地点の層序を示す。21-1地点の層序は、現地表下34cmまでが第1層、以下34～59cmが第2層、59～72cmが第4層、72～87cmが第5層で、第3層は認められ

21-1地点で検出した土壌は幅28cm、深さ9cmで埋土は暗灰黄色(2.5Y4/2)細砂であった。21-3地点で検出した土壌は、幅100cm以上、深さ52cmで、埋土は暗灰黄色(2.5Y4/2)細砂で炭を含んでいた。21-4地点で検出した土壌は、幅78cm、深さ60cmで、埋土は灰黄褐色(10YR4/2)細砂であった。21-5地点で検出した土壌は幅66cm、深さ42cmで、埋土は暗灰黄色(2.5Y4/2)細砂で炭を含んでいた。21-6地点で検出した土壌は、幅64cm、深さ17cmで埋土は暗灰黄色(2.5Y5/2)細砂であった。いずれの土壌からも遺物は出土しなかったが、古墳時代の遺構と推測される。

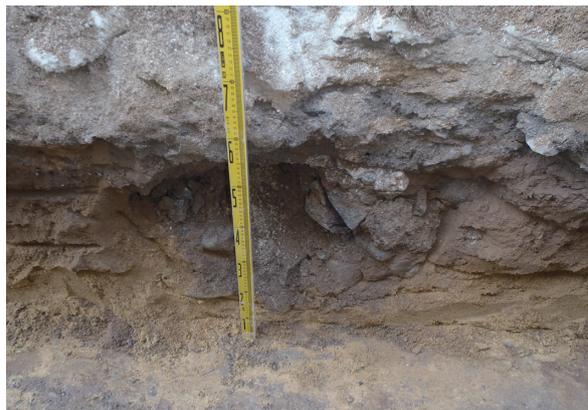
写真166 21-2地点南西壁土層断面(南西から)

なかった。21-2地点の層序は、現地表下32cmまでが第1層、以下32~50cmが第2層、50~78cmが第4層であった。21-3地点の層序は、現地表下36cmまでが第1層、以下31~45cmまでが第2層、52~70cmまでが第3層、70~97cmが第4層であった。21-8地点の層序は、現地表下55cmまでが第1層で、底面で第2層を検出した。

21-2地点で検出した土壌は、幅70cm、深さ50cmであった。埋土は灰黄褐色(10YR4/2)細砂で、15cm大の礫を多数含んでいた。近世~近代の遺構と推測される。

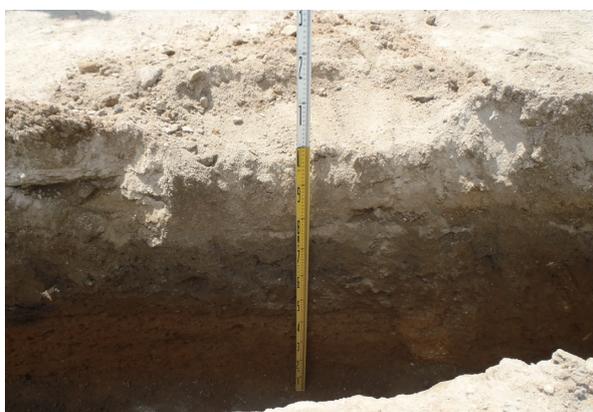
写真171 21-7地点南東壁土層断面(北西から)

第1層、排土から少量の土器片が出土したほか、21-3・8地点で第2層から土師器片が少量出土した。また、21-7地点では第3層から土師器甕もしくは甌の把手が出土した。

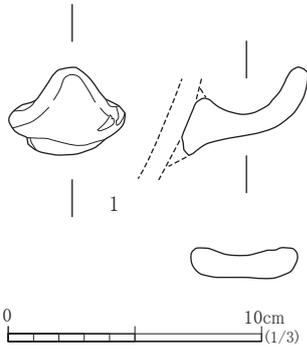
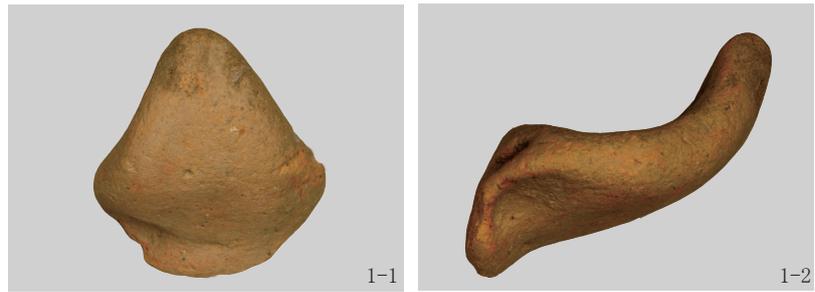
図 58 出土遺物実測図(土器)

遺物 番号	遺構・層位	器種	部位	法量(cm)		色調		胎土	備考
				①口径②底径③器高	①外面 ②内面				
1	21-7地点 第3層	土師器 甕もしくは甔				①②にぶい黄褐色 (10YR7/4)		0.1~3mmの砂粒を含む

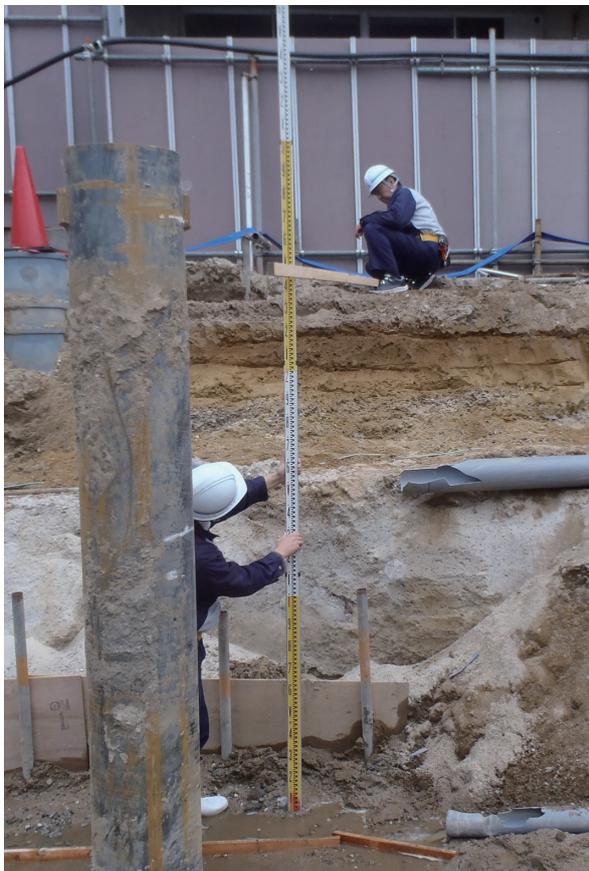
写真174 1-1地点南東壁土層断面(北西から)

1地点は校舎(旧視聴覚棟)建替箇所である。既設建物の基礎による攪乱が著しかった。1-1地点の層序は、現地表下25cmまでが①表土・造成土、以下、25～45cmが②褐色(10YR4/4)粗砂、45～57cmが③明黄褐色(2.5Y7/6)細砂、57～91cmが④灰白色(2.5Y7/1)細砂、91～237cmが⑤灰白色(2.5Y7/1)粗砂であった。また、⑤層からは湧水していた。

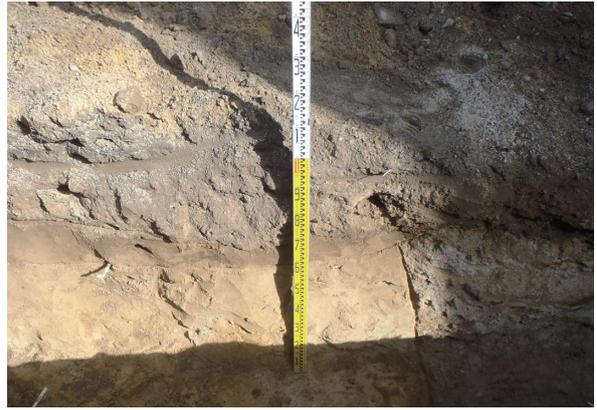
写真176 3地点北東壁土層断面(南西から)

3～9地点は排水管新設箇所である。3地点の層序は、現地表下35cmまでが①表土、造成土で以下、35～46cmが、②黒褐色(10YR3/2)細砂と灰黄褐色(10YR4/2)細砂のブロック、46～102cmが③にぶい黄色(2.5Y6/4)細砂であった。いずれの層からも遺物は出土しなかった。4地点は現地表下90cm、5地点は77cm、6地点は87cmまで掘削を行ったが、全て造成土の範囲内であった。7-1地点は現地表下75cmまでが①表土・造成土で、75～77cmが②黄褐色(2.5Y5/4)細砂であった。7-2地点は、現地

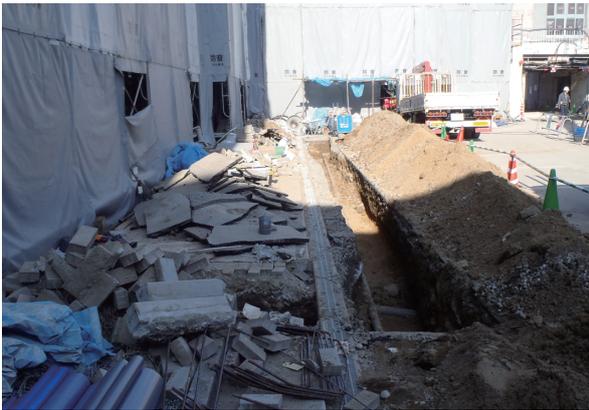
写真177 7地点全景(南西から)

表下56cmまでが①表土・造成土で、以下56～70cmが②オリーブ褐色(2.5Y4/4)細砂、70～80cmが③黄褐色(2.5Y5/4)細砂であった。7-3地点は現地地表下77cmまでが①表土・造成土で、底面で②オリーブ褐色(2.5Y4/4)細砂を検出した。8地点は現地地表下約90cmまで掘削を行ったが、全て造成土の範囲内であった。9-1地点の層序は、現地地表下90cmまでが①表土・造成土で、以下90～124cmが②オリーブ黄色(5Y6/3)粗砂であった。なお、同地点周辺には工事用の足場があった関係で、調査区壁面に崩落の危険性が生じたため、十分な調査ができなかった。

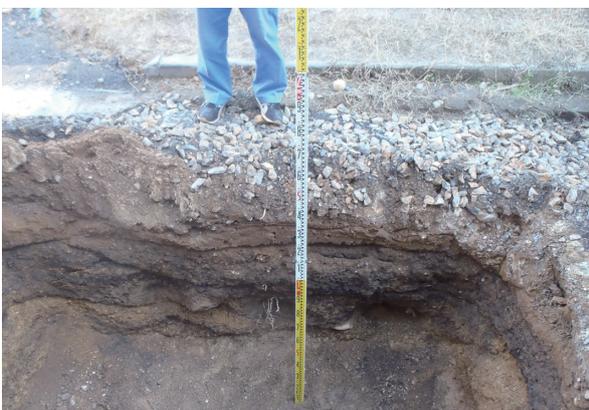
写真181 10-1地点北東壁土層断面(南西から)

10地点は電気配線新設箇所である。10-1地点の層序は、現地地表下30cmまでが①表土・造成土で、以下、30～43cmが②にぶい黄褐色(10YR5/4)粗砂、43～72cmが③黒褐色(10YR3/1)粗砂、72～130cmが④黒褐色(10YR3/1)粗砂(明黄褐色(10YR6/6)粗砂を少量含む)、130～140cmが⑤明黄褐色(10YR6/6)粗砂(黒褐色(10YR3/1)粗砂を少量含む)であり、④・⑤層は黄橙色(10YR8/6)粗砂を肩部として落ち込んでいる状況が確認できた。これらは平成24年度附属光学校下水道接続工事に伴う発掘調査・立会調査<sup>註1</sup>D調査区第2・第3遺構面で検出された落ち込みの延長部分である可能性が高い。②層からは須恵器片(甕口縁部か)1点が出土した。10-2地点の層序は、現地地表下54cmまでが①表土・造成土で、以下54～99cmが②オリーブ黒色(7.5Y3/1)粗砂、99～128cmが③黄色(2.5Y8/8)粗砂で、②層から土器片が2点出土した。

今回の調査の結果、10-1・2地点で遺物包含層もしくは落ち込み埋土と考えられる土層を検出した。これらは調査区北東側に分布していると推測される。以上から、特に10地点周辺では埋蔵文化財の保護に注意を払う必要がある。
