## 博士論文

断層破碎帯による地下水供給を考慮した  
盛土排水対策に関する技術的対応

(Technical study on embankment drainage countermeasures  
considering groundwater supply from fault fracture zones)

山口大学大学院創成科学研究科

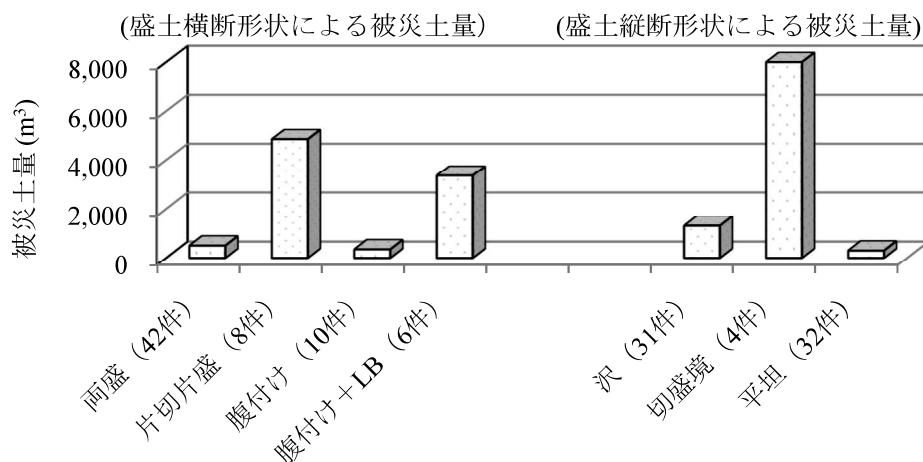
図-1.2.9 盛土形状による被災土量

- 1) 片切片盛や切盛境など切土と盛土の接点となる箇所での被災件数は少ないが、1 件当たり被災土量が極めて大きい。
- 2) 両盛および平坦な箇所の盛土は、被災件数は多いものの、被災土量は小さい。
- 3) 腹付け盛土の被災土量が少ないので、全ての事例が 1 段から 2 段の盛土で規模が小さいことによるものと考えられる。また、レベルバンク(LB)を有する盛土は、2段盛土以上であり相対的に規模の大きな盛土となっていることにより被災土量が大きくなっていると考えられる。

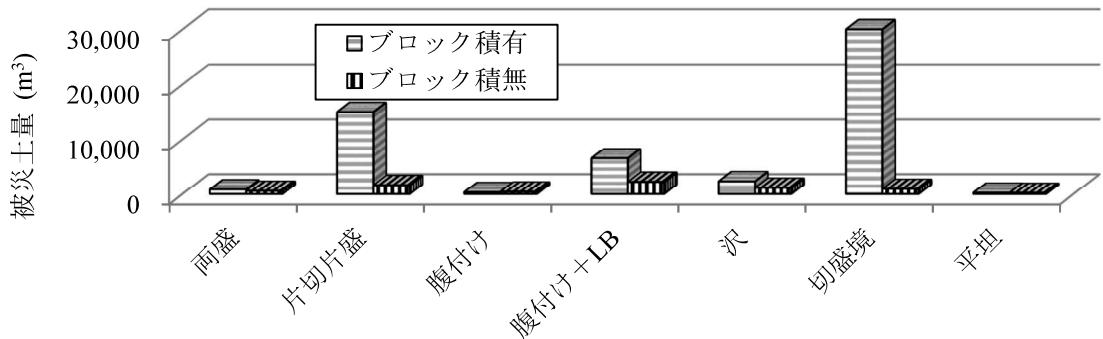
図-1.2.10 のり尻ブロック積の有無による比較（盛土形状別）

- 1) 排水施設に原因のある災害以外では、どのケースものり尻構造物があると被災土量は大きくなっている。
- 2) 特に、片切片盛や切盛境など急峻な地形では被災規模が極めて大きくなっている。これは地山からの地下水がブロック積により排水されにくく、ダムアップされて地下水位が上昇したものと推測される。

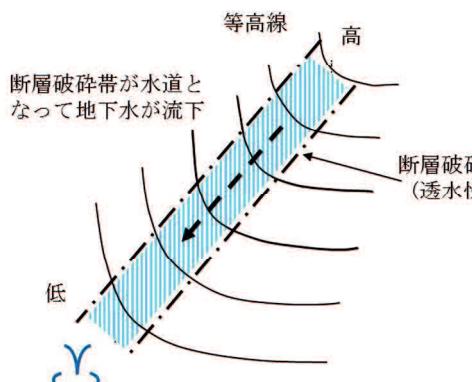
図-1.3.1 断層破碎帯が地下水を供給する概念図

図-1.3.1に示すケースAは、透水性が高く地下水を多く含んだ断層破碎帯が水道となって、地形の高い側（場合によっては別の流域）から低い側へ地下水が供給される事象である。ケースAの代表的事例が岩国災害であり、ボトルネック地形上部に谷埋め状態で盛土がなされ、盛土背後の集水域や断層破碎帯を介した多量の地下水が供給されて盛土崩壊に至った。山陰自動車道松江市玉湯地区での災害もケースAに該当する。このケースでは、断層延長線の下流側に地下水の流出箇所が見られる。

図-1.3.3 に示すように、ケース A (図-1.3.1) およびケース B (図-1.3.2) ともに地形的な流域を越えて地下水が供給される。

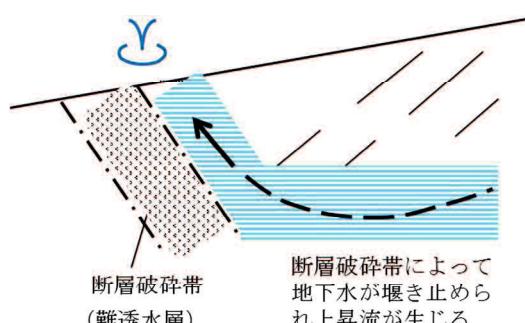
図-1.3.2 断層破碎帯が地下水を供給する概念図

図-1.3.2に示すケースBは、難透水層である断層破碎帯が壁となりせき止められることで、断層の上流側（高い側）に地下水が貯まって高い側から低い側へ地下水が供給される事象である。ケースBの事例は山口県道錢壺山公園線での災害で、谷埋め状態で盛土がなされ盛土背後の集水域や断層破碎帯を介した地下水供給、盛土付近に貫入する花崗閃緑岩による地下水の堰上げ効果が相乗し盛土が崩壊した。宝塚北SA盛土もケースBに該当する。このケースでは、断層線上に沿って断層の上流側に湧水箇所が点在する形で見られる。

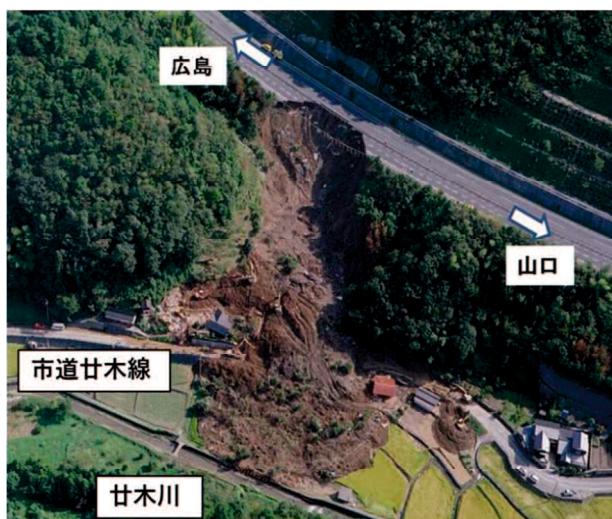
写真-2.2.1 岩国災害被災状況写真

前述の通り、台風豪雨によって、2005年9月7日0:50頃、山陽自動車道岩国IC～玖珂IC間の岩国市廿木地区の盛土が崩壊する岩国災害<sup>6)</sup>が発生した。崩壊形態は、写真-2.2.1に示すように高速道路本体が上り線の走行および追い越しの2車線路面を含め、道路延長方向に約50m、高さ23mにわたり約13,800m<sup>3</sup>の盛土が崩壊流出した。崩壊した土砂は、民家2軒を巻き込み、市道廿木線を覆い、さらに下流の田畠上に堆積し、崩壊土砂の先端は廿木川へと達した。崩壊の形状は、高速道路本線に平行して陥没崩壊し、崩壊底部付近から旧沢地形に沿って、盛土のり尻から谷の対岸側の山裾部にある廿木川まで約80mにわたって土塊に乱れのない状態で泥水状に流动移動した。すべり面は上端部が垂直に落ちた典型的な円弧すべりである。図-2.2.1には、災害

崩壊土砂の撤去に伴い、災害原因究明のために表面排水施設の状況確認を行った。本線背後流域と路面排水（A-3 流域）を取り込んでいる横断排水管の状況は、盛土のり面崩壊すべり線上である横断排水管の中間部分で破断しており、中には土砂が堆積していた。しかしながら、損傷部の下流側においては、土砂堆積は見られず、盛土のり面崩壊によって破断して流入したものと判断され、通水阻害を来すような状況は確認されなかつた。

有孔管内には、管底に一部土砂の堆積やヘドロ状の土砂が堆積するものの有孔管およびフィルター材は健全に機能していた。ところが、Y 字形合流部から 15m 下流地点で有孔管が約 1.5m にわたり欠損している箇所が確認された。地下排水溝は有孔管の有無にかかわらず、地下水の上昇や浸透水により盛土内への水位上昇を抑制するために設置しているものであり、機能として有孔管だけでなく、フィルター材としての碎石においても通水される。地下排水溝が分断されて排水が全く機能していないわけではない。しかし、有孔管の欠損により異常降雨時においては、十分な排水機能が確保されず、ここから盛土内への浸透水供給があった可能性がある。

地下排水溝にあるべき有孔管の一部欠損箇所が見つかった。地下排水溝としての碎石はあったものの、有孔管欠損による排水機能の低下が地下水の上昇につながった。

これら 4 つの要因が、複合的に作用することで、長時間の降雨により浸透した水や、断層破碎帯部や 3 方向の沢地形からの地下水供給が盛土内部に集中した。その供給された地下水を排出する機能が不足したことから、盛土内水位が上昇し、盛土が大規模な崩壊に至ったものである。

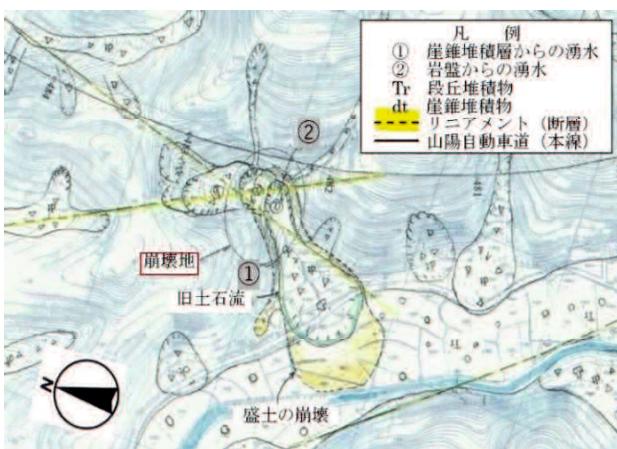
図-2.2.3 岩国災害周辺の地形判読図<sup>7)</sup>に加筆修正

被災した盛土の背後には230mの山地があり、表層部の状況は山林地帯と切土のり面である。また、図-2.2.3の災害発生地周辺の地形判読図が示すように盛土内には2つのリニアメント(断層)が存在し<sup>7)</sup>、当該地および周辺地区は過去に土石流の発生した形跡が数多く見受けられる。また、表層には崖錐堆積物が薄く分布し、下位に基盤岩である玖珂層群が分布している。崖錐堆積物は礫混じり粘性土が主体と推定され、基盤岩は風化が著しく進行することで粘土化し、亀裂が多く見られる。基盤岩は領家変質岩類の砂岩・粘板岩・チャートからなり、盛土部は基盤岩を覆って崖錐堆積物(礫混じり砂)が分布している。周辺の地質は、活断層の岩国断層と大竹断層に挟まれた地域で断層間は小断層がよく発達した地質構造である。また、図-2.2.4に示すように岩国断層から分岐した廿木断層がほぼ南北方向に走行し、盛土を斜めに横断している。建設時の地質踏査では、断層面と旧沢部とがほぼ一致したところから多くの湧水が見受けられた。

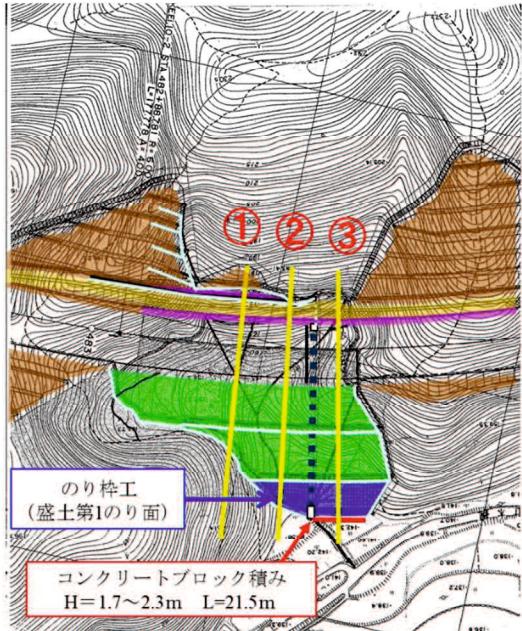
図-2.2.5 被災箇所平面図

崩壊箇所の道路構造は、図-2.2.5、図-2.2.6が示すようにのり面勾配が1:1.8で、盛土高さ約23mの盛土構造である。盛土のり尻部には、図-2.2.5に示す赤で着色した高さ1.7~2.3m、延長21.5mのコンクリートブロック積による擁壁が施工されている。また、のり尻部の第一のり面には、青色で着色したのり枠工（格子わくブロック）が施工され、それ以外については植生のり面となっている。

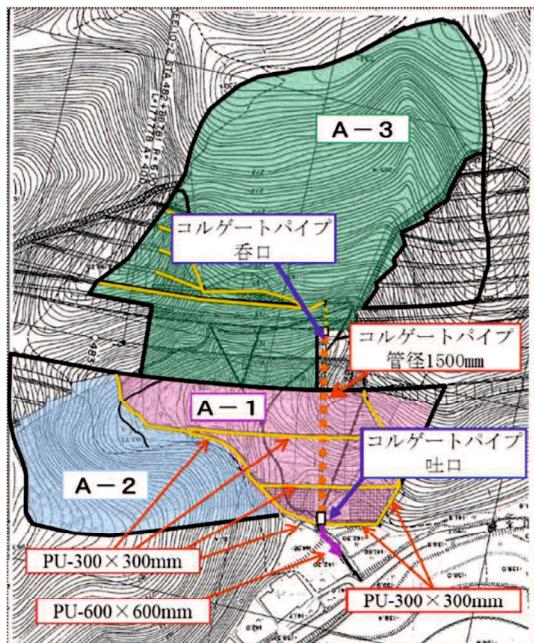
図-2.2.7 崩壊箇所の表面排水施設

崩壊盛土部の流域と表面排水系統を図-2.2.7に示した。これによると、切土のり面および本線外流域と路面排水を受けるA-3流域の降雨は、管径1,500mm、延長75.3m、勾配33.5%のコルゲートパイプにより本線を横

断排水している。A-1 流域の盛土のり面排水は、用排水溝 (PU-300×300mm) を各小段に配置し処理している。

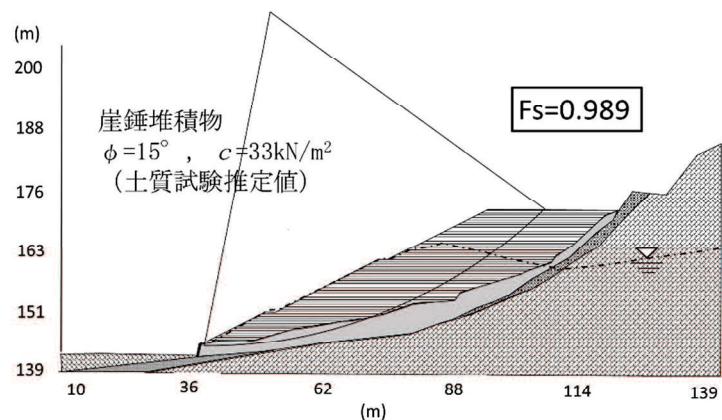
図-2.2.9 盛土のり面崩壊状況推定図

解析は、降雨浸透能 1.0、湧水範囲 57m、湧水時間 32~48h（のり枠考慮）の条件で行った。解析の結果、安全率  $F_s$  は 1.0 を下回るもの、崖錐層下部を通る深いすべりとなった。しかし、災害調査による崩壊形態の状況は、コンクリートブロック積み擁壁の破損状況、崖錐層上部の盛土との境界付近や崖錐層下部の基盤との境界付近を通るすべり想定線を勘案すると、解析結果よりも浅いすべり線が妥当と判断される。崖錐堆積物は礫分を多く含むが、土質試験では直径 150mm の三軸圧縮試験の供試

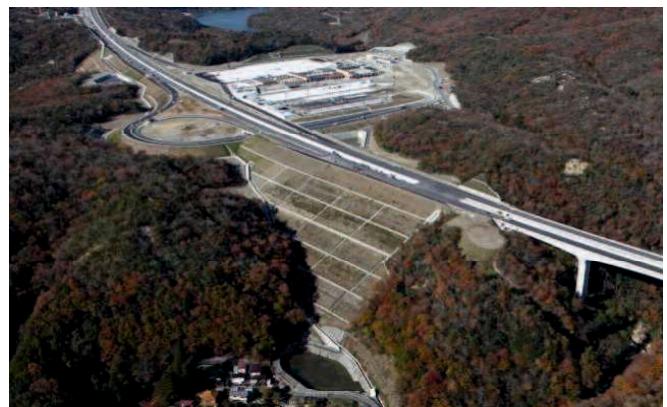
写真-2.3.1 宝塚北 SA 盛土の全景

当該地点は、南北と西侧を標高 200～250m の山に囲まれた僧川の支流域であり、ボトルネック状に谷出口が絞られている地形である。谷出口は両側が比較的急斜面で囲まれているものの、上流側は周辺の平坦面に漸移するように広がっており、5°C程度と勾配は比較的緩やかである。

色の火山礫凝灰岩)を基盤岩とし、これを覆う形で第三紀の神戸層群(泥岩、砂岩、礫岩)が高標高部に分布する。盛土谷沿いには、十万辻断層の一部である断層破碎帯が多く露頭している。断層破碎帯は、比較的硬質・固結した箇所(断層岩、一部破碎したものが再固結した岩石)と粘土薄層を多数含む軟質に変質した箇所(原岩が礫状を呈する断層角礫帶)からなる。主に前者が中央に挟まれ、後者が断層の両縁に分布するような産状である。断層破碎帯はほぼ鉛直～約80°北傾斜で地下に延びている。

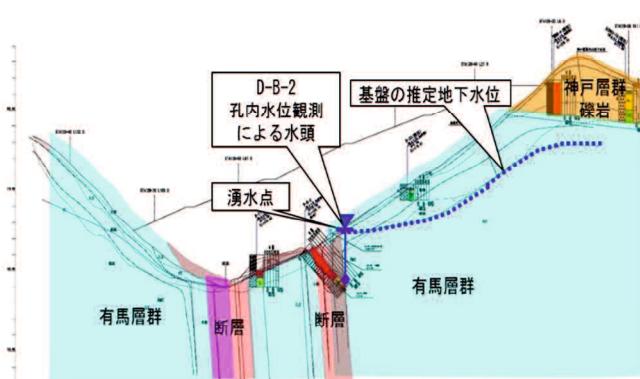
図-2.3.3 断層部の状況

大規模盛土の基盤となる沢部は、十万辻断層破碎帯の周辺に位置し、渴水期でも豊富な水量を有する箇所である。**図-2.3.3**のように、北側斜面から湧水が数箇所確認され、また断層と平行して湧水地点が多く認められ、地下水が断層によってダムアップされている可能性のあることが懸念された。そこで、断層と地下水の関係や地下水の性状(滯水層、水圧変化)を確認し、地山の地下水構造を把握することとした。

対象地域に存在している地表水は、地形的に集水される地表水だけでなく、孔内水位観測結果から断層内部は地下水位が低く、断層に接する北側の岩盤中の地下水は豊富で被圧され、ダムアップされていることが観測された。現場透水係数からも北側の岩盤の透水係数は概ね  $10^{-4}\text{cm/sec}$  で透水性が高く、断層破碎帯部の透水係数は概ね  $10^{-7}\text{cm/sec}$  と透水性の低いことが把握できた。このことにより、図-2.3.3 に示すように透水係数の違いから地下水がダムアップされ、自噴していることが明らかとなつた。

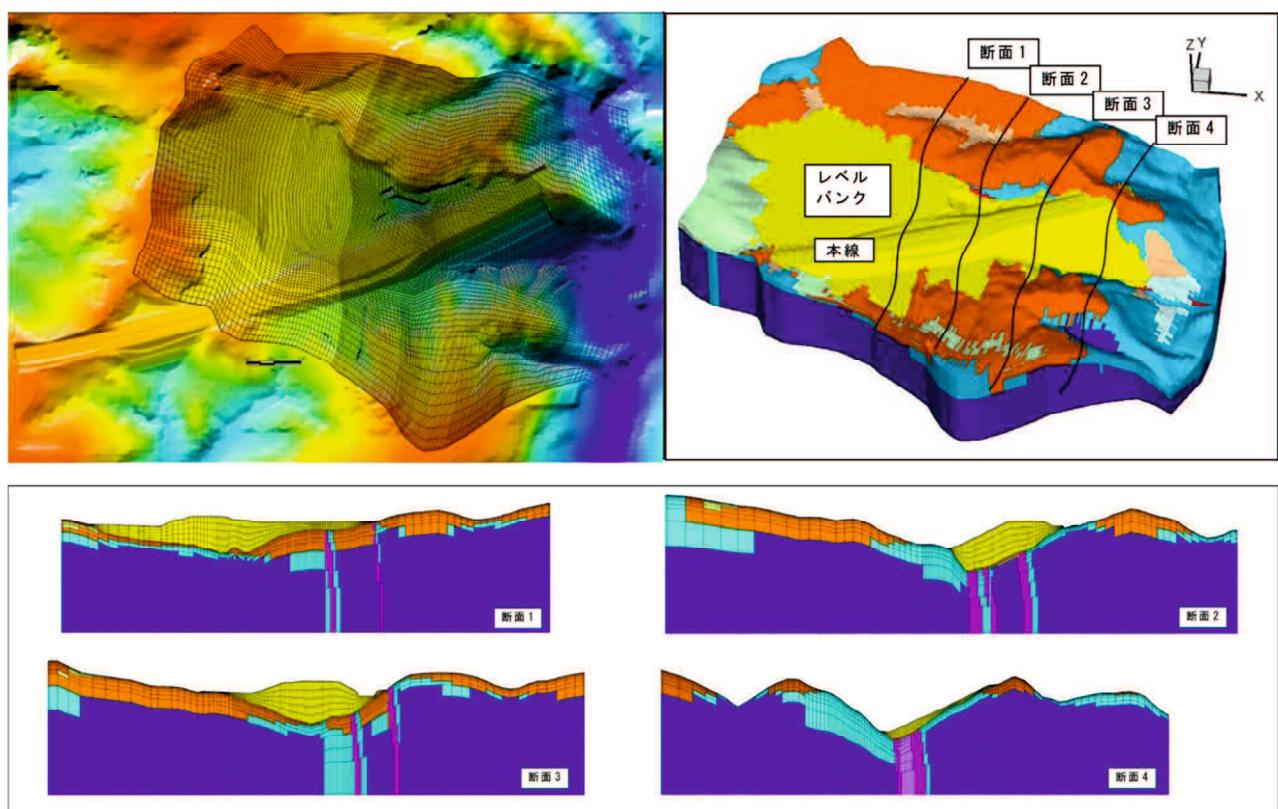
図-2.3.5 三次元水収支解析モデル

ここでの三次元水収支解析は、有限差分法を用いたプログラムである GETFLOWS で行った。水理定数は、原位置試験、既往文献を参考に設定し、水文観測結果の再現解析結果を踏まえて決定している。解析モデルは、図-2.3.5 のように盛土部分は  $3\text{m}$ 、盛土周辺部は  $10\text{m}$  メッシュでモデル化した。なお、解析領域は、現況分析によると分水嶺を超えた地下水の流れは微小であり、東西方向  $1\text{km}$ 、南北方向  $0.8\text{km}$  の分水嶺および沢に囲まれる範囲、深度方向は水理基盤である有馬層群が底面に十分露出する  $55\text{m}$  とし、境界条件として地下は閉境界（水の出入りなし）、地表面は大気圧固定とした。地下水モデルの構築においては調査結果を踏まえた十万辻断層沿いの地下水の影響も重要であることから、三次元水収支解析を用いて地下水の挙動を把握した。領域初期化シミュレーションより、現状に合致する最適な物性値の組み合わせを試行的に設定し、影響の大きい物性値（飽和透水係数、有効空隙率、粗度計数など）を変化させた。

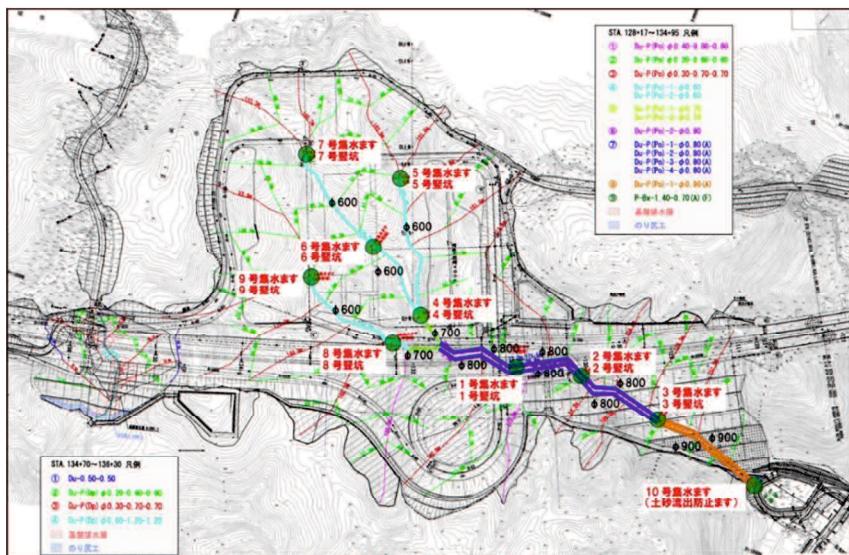
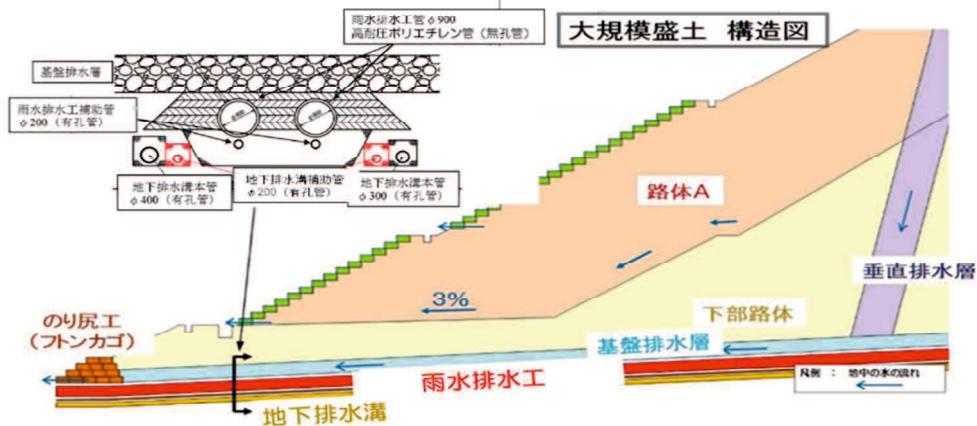
図-2.3.7 宝塚北 SA 盛土排水施設平面図

また地下排水溝は、図-2.3.7、図-2.3.8に示すようにいざれも有孔管の本管と支管からなり、支管（ $\phi 200$ 、 $\phi 300$ 、 $\phi 400$ ）は湧水や地下水を効率よく集水し本管に導き、本管（ $\phi 300$ 、 $\phi 400$ ）は支管からの集水機能を有し、流末まで導く役割を果たすようにした。基礎地盤から発生する湧水の排水を目的とした地下排水溝は現状の沢の規模応じて $\phi 200\sim 400$ の有孔管を十分配置し、施工段階においては地山からの湧水状況を確認し設計で見込んだ地下排水溝に加えて適宜追加配置している。その結果、当初計画では9.5kmであった地下排水溝延長は、最終的には10.9kmとなった。各種調査結果から盛土崩壊の主たる要因となる盛土内への浸透水に対して、断層沿いに発現する地下水も含めた排水対策が重要と位置づけ、盛土内への浸透水排出を目的とした排水対策については、図-2.3.9に示す各々の発生要因に応じた排水計画に基づいて対応を講じることとした。図-2.3.10には、雨水排水工および地下排水溝の流末である調整池への排水状況を示す。なお、基盤排水層や垂直排水層は現地発生材を有効活用し、それぞれは地下排水溝に接続している。

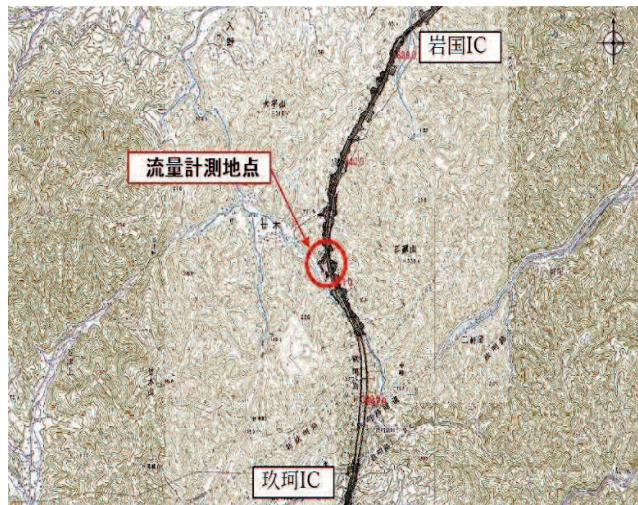
図-3.2.1 流量計測地点の位置図

また、地形的分水界を考慮した地下水および地表水の集水流域面積を図-3.2.3、集水流域の諸元を表-3.2.2に示す。図-3.2.3図中赤色A流域は旧地形から推定される地下水の集水流域19,900m<sup>2</sup>である。青色B-1流域は下り線路面、切土のり面、自然斜面からの地表水が計測地点A5に流入する集水流域4,000m<sup>2</sup>、緑色B-2流域は上り線路面、盛土のり面と自然斜面の地表水がA6に流入する集水流域7,000m<sup>2</sup>、灰色のC流域はのり尻工の地表水の流域1,000m<sup>2</sup>である。また、桃色のD流域10,700m<sup>2</sup>およびE流域12,100m<sup>2</sup>は、図-3.2.3に示すように2つのリニアメント(断層)が盛土へ延びており、かつ基盤岩である砂岩・粘板岩が連続していることから、地下水が盛土へ流入する可能性のある流域として地下水水位を設定した。図-3.2.4は上記流量の排水

系統図である。B-1 流域からの地表水流量は A5-A1, B-2 流域からの地表水流量は A6-A4, のり尻工流量は A4-A2-A3 として流量を算出した。

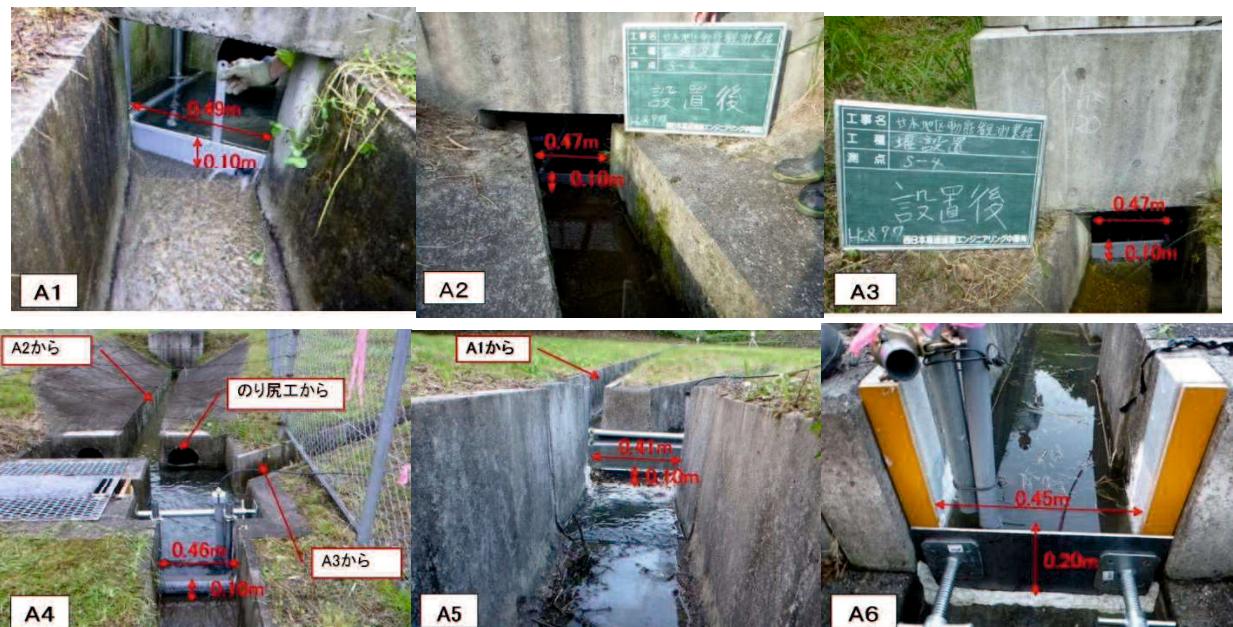
写真-3.2.1 各流量計測地点の状況写真

堰番号	堰高さ (m)	切欠の幅 $b$ (m)	堰の形状	流量式
A1	0.1	0.49	四角堰	式-3.2.1
A2	0.1	0.47	四角堰	式-3.2.1
A3	0.1	0.47	四角堰	式-3.2.1
A4	0.1	0.46	四角堰	式-3.2.1
A5	0.1	0.41	四角堰	式-3.2.1
A6	0.2	0.45	全幅堰	式-3.2.2

観測地点	区分	流量 (m <sup>3</sup> /min)	電気伝導度 EC (mS/m)	pH	備考
A1	地下水	0.0089	13.62	7.09	写真-3.2.1
A2	地下水	0.0241	27.50	7.18	写真-3.2.1
A3	地下水	0.0131	23.40	7.11	写真-3.2.1
A4	地下水 地表水	0.0499 0.0502	24.30	7.55	写真-3.2.1
のり尻工	地下水 地表水	0.0054 0.0057	15.22	7.53	写真-3.3.1
B-1	地表水	—	3.34	7.51	写真-3.3.2
B-2	地表水	—	4.11	7.62	写真-3.3.3

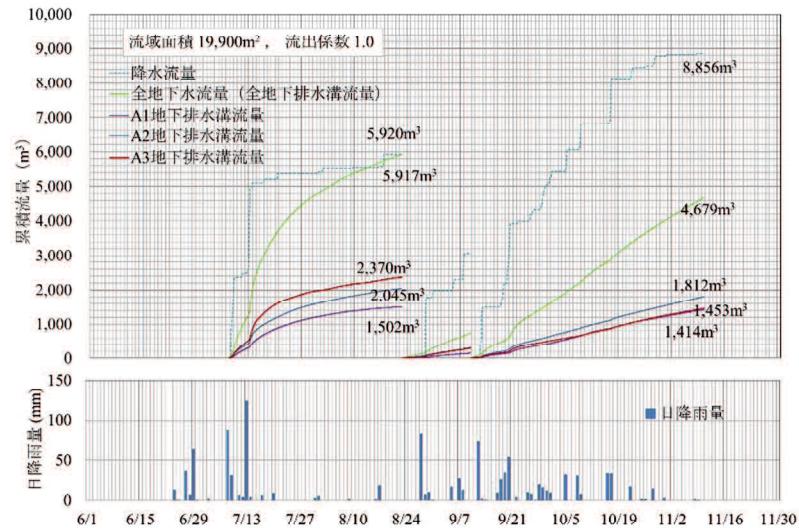
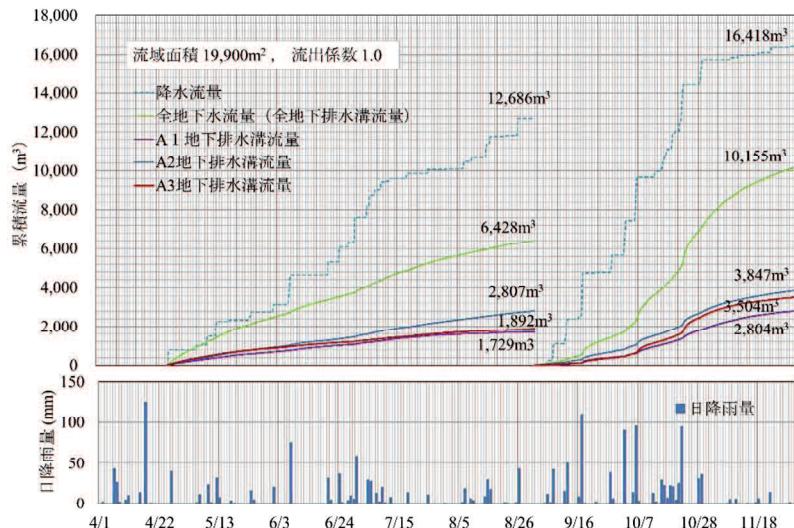
図-3.3.4 累積地下水流量と累積降水流量の変動(2016 年)

図-3.3.4 は 2016 年、図-3.3.5 には 2017 年の計測期間中における地下水流量と降水流量(降雨量 × 流域面積 × 流出係数)の累積値を表したものである。ここでの降水流量算出には、図-3.2.3 に示す地下水の流域である A 流域面積 19,900 m<sup>2</sup>、流出係数 1.0 を用いた。表-3.3.4 は 2 年間の計測期間を 4 つの期間に区切って累積降水流量に対する累積全地下水流量(A1+A2+A3) と各地下排水溝流量(A1, A2, A3) の比率である地下水流量率を示した。同表には計測期間の週平均降雨量と流量率を(%)書きで示している。ここでの週平均降雨量とは、計測期間と計測期間以前 4 週間を加えた期間の累積降雨量をその期間の週数で除した週当たり降雨量である。同表によると、2016 年前期の地下水流量率は 99.9% と流域の降水流量と盛土から排出される全地下水流量がほぼ同量の結果となった。これは、表-3.3.1 に示したとおり 2016 年 6 月には先行降雨として 600mm を超える大きな月降雨量があったことによると考えられる。それ以外の計測期間においても、地下水流量率は先行する降雨量によって大きく変動し、53~62% となった。また、表-3.3.4 から全地下水流量率は週平均降雨量に連動していることが分かり、降雨量と流量率には一定の相関があると考えられる。また、大津ら<sup>5)</sup>は、土

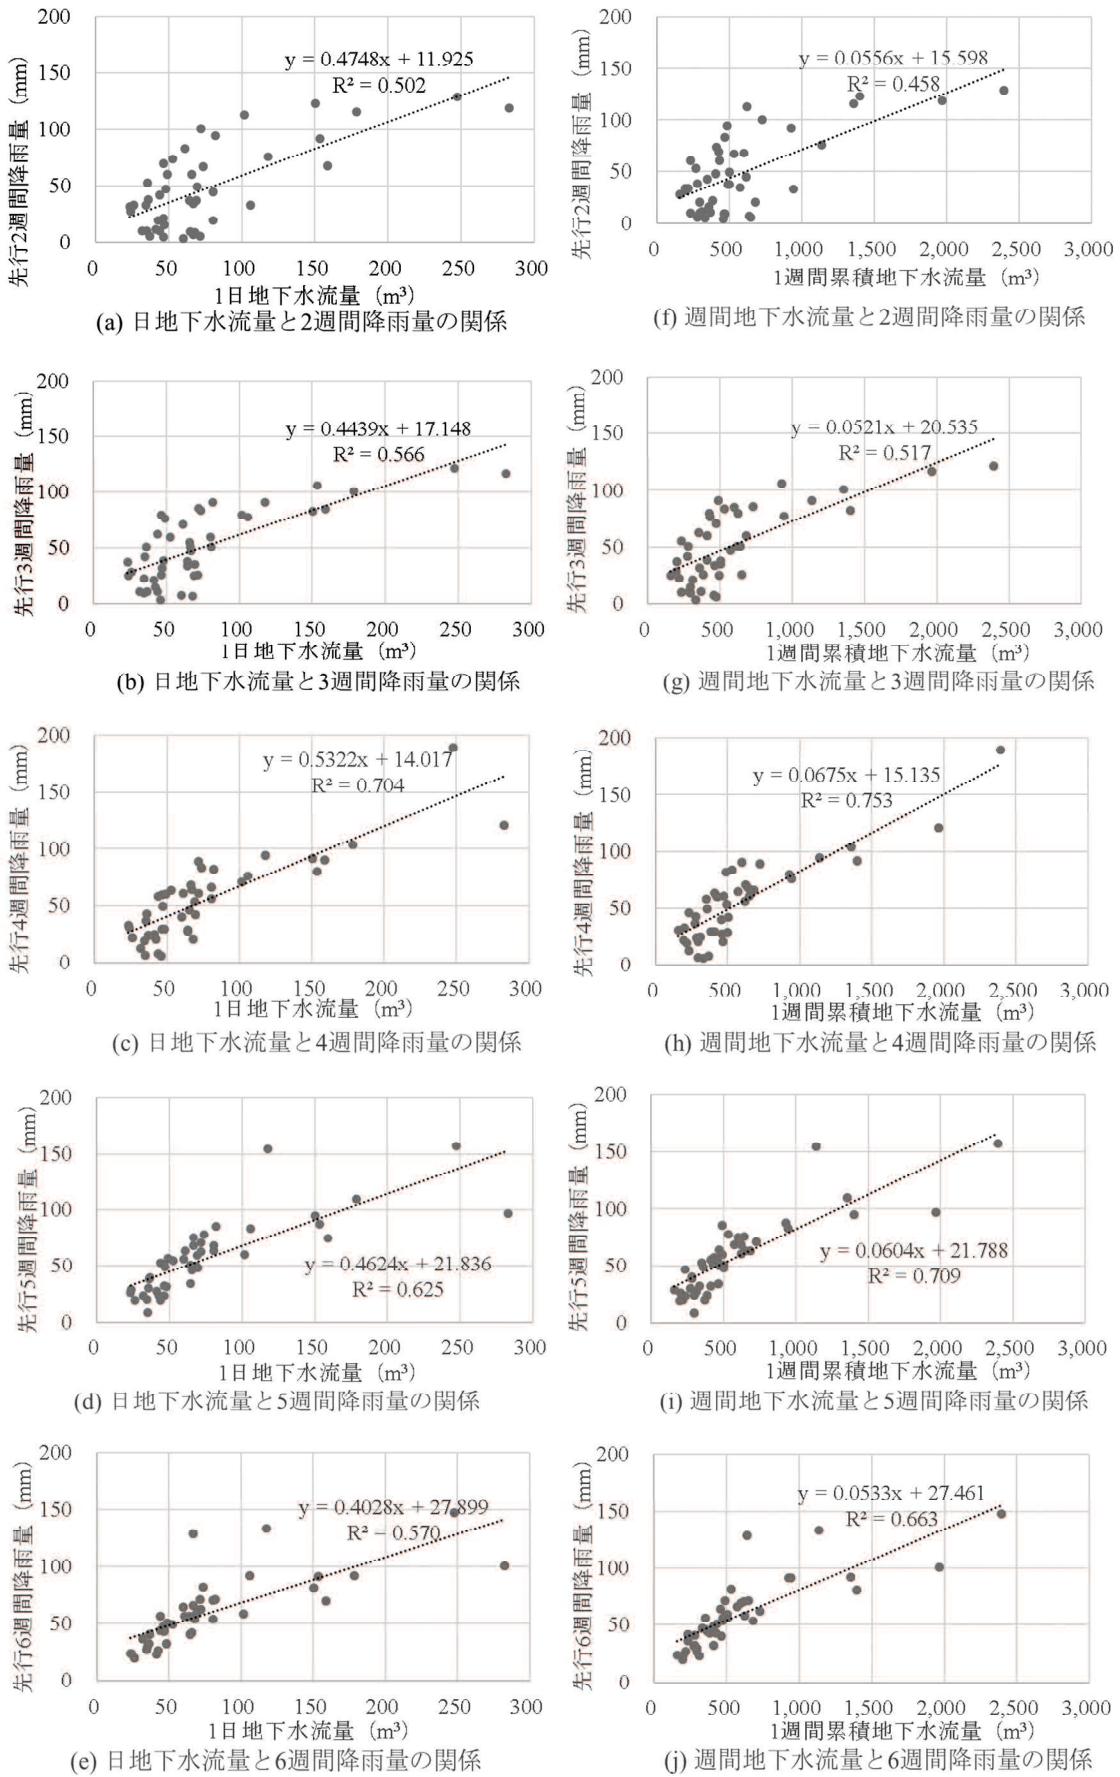
図-3.3.17 地下水流量と先行降雨量の関係

には日全地下水流量および週間全地下水流量と先行する2~6週間の降水量との関係を示した。ここで抽出したデータは計測開始から1週間単位で区切った1週間の累積地下水流量とし、降雨量はその流量に対する先行降雨量とした。これによると、全地下水流量は日地下水流量、週間地下水流量とともに先行4週間降雨量と強い相関が認められ、それより短期でも長期でも先行降雨との相関は逆に下がる結果となった。各地下排水溝流量についても、先行する4~5週間の週当たり平均降雨量と強い相関のあることが分った。また、日流量と週間流量を比較すると、総じて週間流量の方が先行降雨量との決定係数が高くなつた。これは、長い期間の流量を累積した方の相関が高くなつた結果と言える。これらのことから、当該箇所の地下水流量は、短期でなく比較的長期にわたる先行する1ヶ月程度の降雨量に強く影響を受けることが判明した。このことは、地下水は降雨後に相当の時間をかけて排出されており、言い換えれば降雨と盛土への地下水供給にはタイムラグがあることを意味している。以上のことから、当該盛土では広範囲の流域からの降雨が当該流域へ流入していることが想定され、断層破碎帯を通じて先行降雨に相当する深層地下水が供給されていると考えられる。

図-3.3.18には、図-3.3.17のデータを用いて1週間の全地下水流量(A1, A2, A3の合計流量)に対する1週間のA1~A3各地下排水溝流量の支配率( $A1/(A1+A2+A3)$ ,  $A2/(A1+A2+A3)$ ,  $A3/(A1+A2+A3)$ )との関係を示した。これによるとA1地下水流量支配率には地下水流量との相関が認められず、ほぼ一定である。また、地下水流量が多くなると、A2地下水流量支配率は小さくなる負の相関が、A3地下水流量支配率は大きくなる正の相関が認められる。このことは、地下水流量が多くなれば断層破碎帯による他流域からの地下水供給が増加し、その地下水はA3地下排水溝が多く集水していることを意味する。図-2.2.1の被災箇所スケッチにあるように、岩国災害直後の高速道路路面直下の崩壊すべり面には3箇所の湧水地点が確認されており、この地点はA3地下排水溝南側本管の設置位置とほぼ一致していることによると考えられる。言い換えると、断層破碎帯によって他流域から地下水が供給されている箇所は図-2.2.1の湧水箇所であると考えられ、その湧水はA3地下排水溝南側本管が多く集水していることになる。

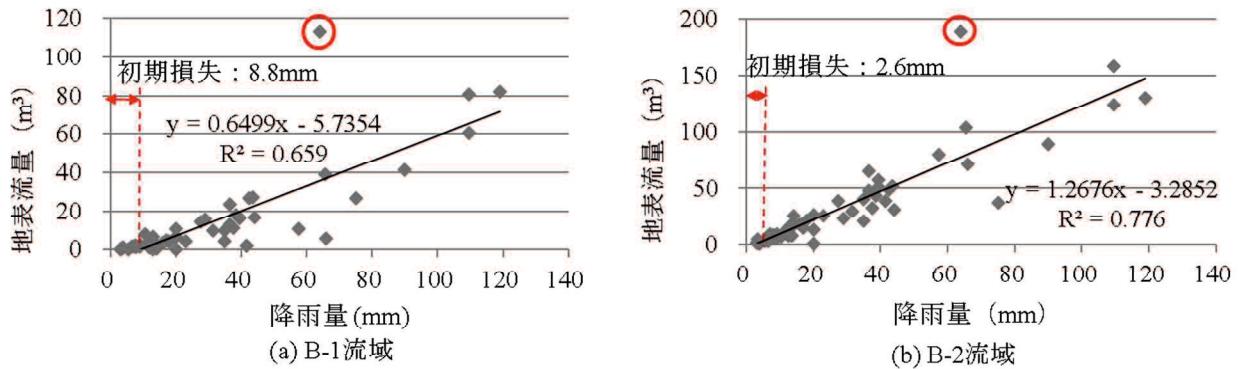
図-3.3.21 一雨当たりの降雨量と地表水流量の関係

図-3.3.21によると初期損失はB-1流域で8.8mmと大きく、B-2流域で2.6mmと小さく、全流域では4.8mmとなった、実際の観測でも、5mm程度以下の降水量では地表水の流出はほとんど計測されていない。ここで、初期損失の算出には、図-3.3.21中の線形近似式のy=0として、xの値(初期損失値)として求めている。

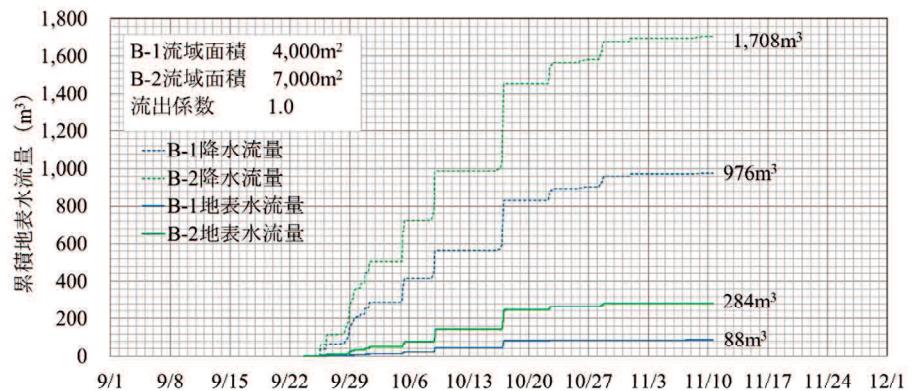
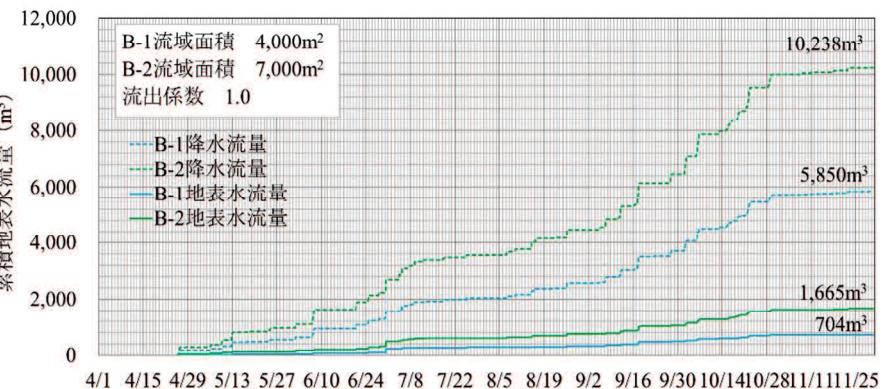
図-3.3.22 累積地表水流量と累積降水量の変動 (2016年)

流出率は、土壤の透水性や水分状態、植生状態、斜面勾配、蒸発散量などの現地条件のほか、先行降雨量、降雨強度、累積降雨量、降雨時間などの降雨条件によっても影響されることが報告されている<sup>7,8)</sup>。図-3.3.22は2016年9月9日から11月10日までのB-1流域およびB-2流域に対応した累積地表水流量と累積降水量を示し、同様に図-3.3.23には2017年4月24日から11月30までの累積流量を示した。表-3.3.7には、2016年と2017年に計測した地表水流量から流域別に流出率を算出した。ここに、降水流量の算出には、図-3.2.3に示したB-1流域面積4,000m<sup>2</sup>、B-2流域面積7,000m<sup>2</sup>、全流域面積はB-1流域とB-2流域を含めた11,000m<sup>2</sup>とし、これらの流域面積に降雨量と流出係数1.0を乗じて(降雨量×流域面積×流出係数)算出している。

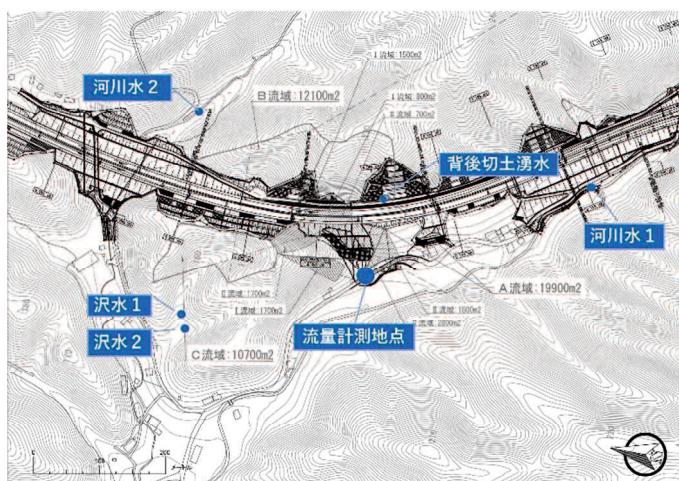
図-3.3.39 調査地周辺の採水箇所

ここでは、地下水の起源、すなわち地下貯留期間を検討するための基礎資料として、降雨量および流量のデータ回収時に各流量計測地点や湧水地点などにポータブル式簡易水質計を使用して電気伝導度 EC (以降 : EC と呼ぶ), pH, 水温の測定を行った結果について考察する。採水箇所は、図-3.3.39 および表-3.3.12 に示す流量計測地点の地下排水溝 (A1 地下水, A2 地下水, A3 地下水), のり尻工, 地表水 (B-1 地表水, B-2 地表水) の他、河川水や沢水および湧水地点である。また、測定回数は、2017 年 5 月から 11 月にかけて 8 回行った。そのうち、2017 年 7 月 4 日には、台風 3 号の接近によりまとまった降雨があるとの予報があったため事前準備を行い、唯一の降雨時観測を実施した。降雨時の状況としては、無降雨時には測定できないのり尻工からの実測湧水量を計測し、合わせて、地下水とのり尻工の EC と pH も測定した (写真-3.3.1 参照)。

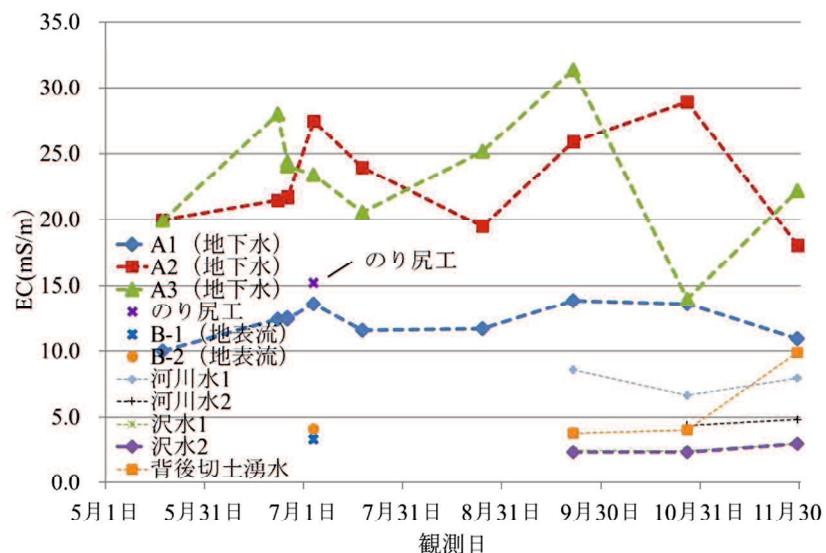
図-3.3.41 電気伝導度 EC の経時変化

南側地下水グループ（A2 地下水、A3 地下水）は北側地下水グループ（A1 地下水）と比較して EC が大きく、かつ変動幅が大きい（経時変化が大きい）。A1 地下水の変動幅は 4 mS/m 以内に収まっている（経時変化は小さい）。周辺の採水地点のうち、河川水と沢水は経時変化がほとんどなく、背後切土からの湧水は、経時変化が比較的大きい。このことから、地下水の EC は大きく降雨量や地下水流量によって変化し、地表水の EC は小さく、流量の大小によって変化することはなくほぼ一定値である。また、湧水はその中間にあることが分かった。すなわち、地下に賦存している期間が長いのは、A2・A3 地下水 > A1 地下水 > のり尻工 > 湧水 > 河川水 > 地表水という結果になる。

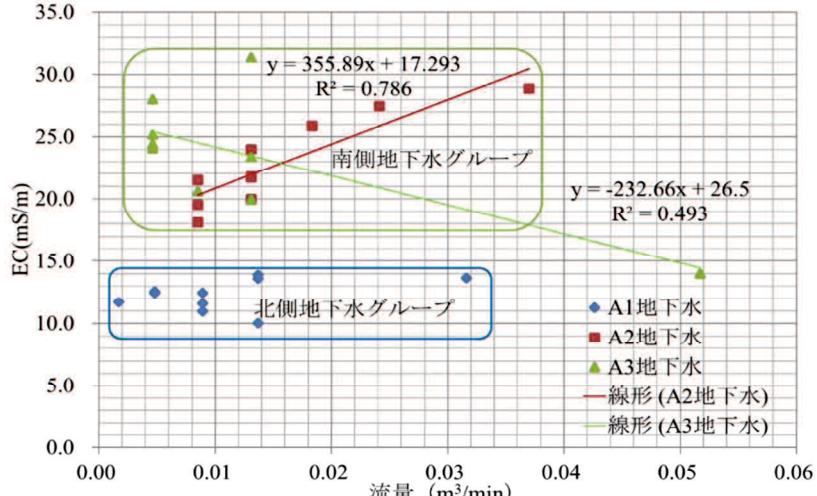
図-3.3.42 地下水流量と電気伝導度 EC の相関図

一方、A3 地下水の EC は流量が増加すると EC が減少する負の相関となっているが、これは 10 月 27 日の測定値のみに大きく影響された結果であり、決定係数も低く、データ数も少ないので明確な結論付けはできない。A2 地下水は流量が増加すると EC が大きくなる事実から、流量が増える場合にはより長期間地下に賦存していた地下水が流入しているとみることができ、すなわち他流域の地下水が流入していると考えられる。

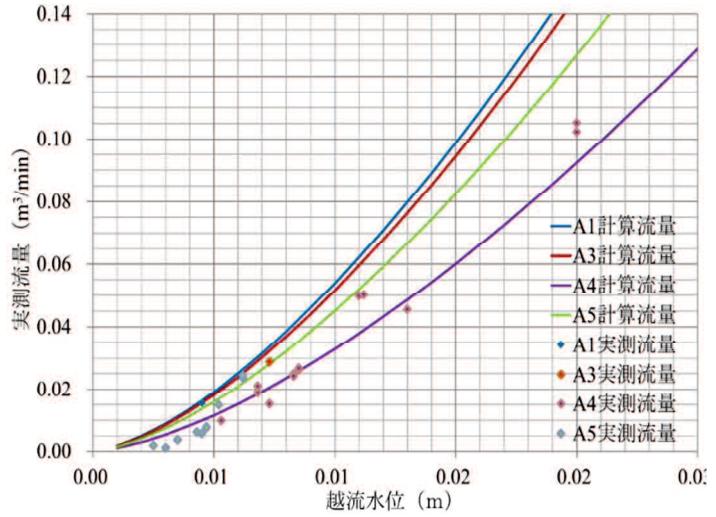
図-3.4.1 越流水位と実測流量の関係

実測流量の測定にあたっては、栓に貯留している水をポンプにより排出して水位を降下させ、その後の水位回復時間から流量を算定した。また計測流量図-3.4.1 中のポイントが各堰での実測流量とその実測越流水位で、曲線が各堰での越流水位からフランシスの公式によって算出した計算流量である。それぞれの堰で計算流量の曲線が異なるのは、堰幅が違うためで、表-3.2.3 に示す通り流量堰の切欠き幅は、A1 が 0.49m, A3 が 0.47m, A4 が 0.46m, A5 が 0.41m である。

以上のようにフランシスの式での実験と現場では計測環境条件は異なるものの、各流量計で実測流量と計算流量、計測流量は概ね一致しているものと評価され、常時計測を行った計測流量を補正する必要はないものと判断した。

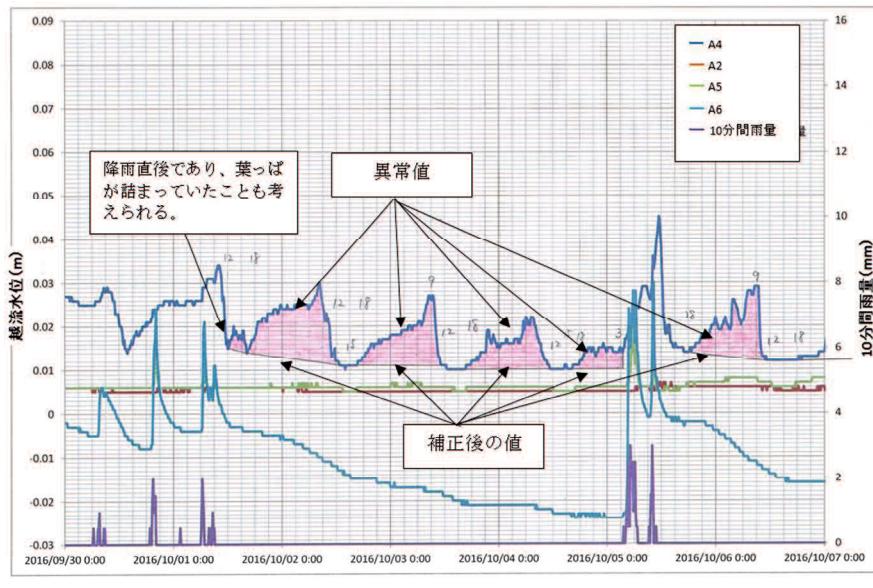
図-3.4.6 A4 異常値と補正值（代表例）

- ① 1週間の A4 流量の越流水位と 10 分間降雨量をグラフ化する。
- ② 上流側の A3 流量の越流水位をグラフに併記する。
- ③ 降雨に敏感に反応する地表水を観測している A5 流量、A6 流量もグラフに併記する。
- ④ 降雨が無く、他の流量計でも流量の上昇がないにもかかわらず、A4 流量のみ上昇する部分については、12 時から 17 時ごろまでの最低値を直線で結び、このラインを補正値とする。

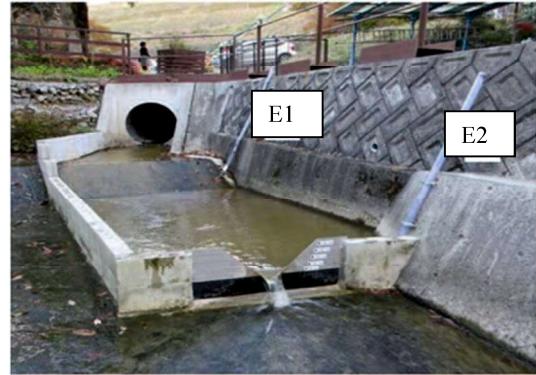
写真-4.2.2 調整池周辺流量計測状況(E1, E2)

計測地点	呼び名	流末形状	測定方法
地下排水溝流量 1	A1	φ 400	①, ③
地下排水溝流量 2	A2	φ 300	①, ③
雨水排水工流量	B	BOX (1,400×700)	①, ③
側道・本線外の地表流量	C1	BOX (800×500)	①
盛土のり面地表流量	C2	BOX (800×500)	①
のり尻工流量 1	D1	U 字溝 (300×300)	②
のり尻工流量 1	D2	U 字溝 (300×300)	②
流末総流量 1	E1	φ 1,000	①, ③
流末総流量 2	E2	開水路	②, ③

流量計測方法 ①：自記式水位流量計測 ②：三角堰 ③：容器法

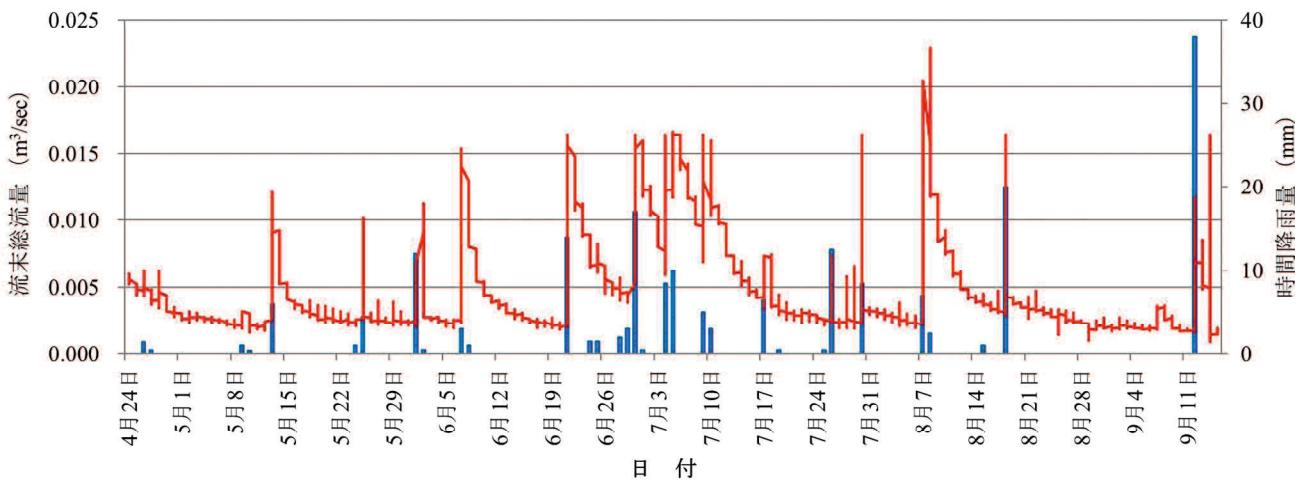
図-4.3.8 降雨量に伴う流末総流量の変動(2017 年)

図-4.3.8 に示す流末総流量は、降雨に連動して流量は増減しているが、流量が途絶えることなかった。また、大きな降雨時に顕著なピーク流量を計測している。これは地表水流量の増加によるものである。図-4.3.9 によると、計測期間約 4 ヶ月間の累積地下水流量は  $60,591\text{m}^3$ 、地下水に対応した降水流量（降雨量 × 流域面積 × 流出係数）は  $150,620\text{m}^3$  であった。ここでの降水流量の算出には、図-2.3.6 に示す地下水流域  $34\text{万 m}^2$ 、流出係数 1.0 を用いた。この期間の地下水流量率は、40.2% であった。一方、累積地表水流量は  $3,025\text{m}^3$ 、地表水に対応

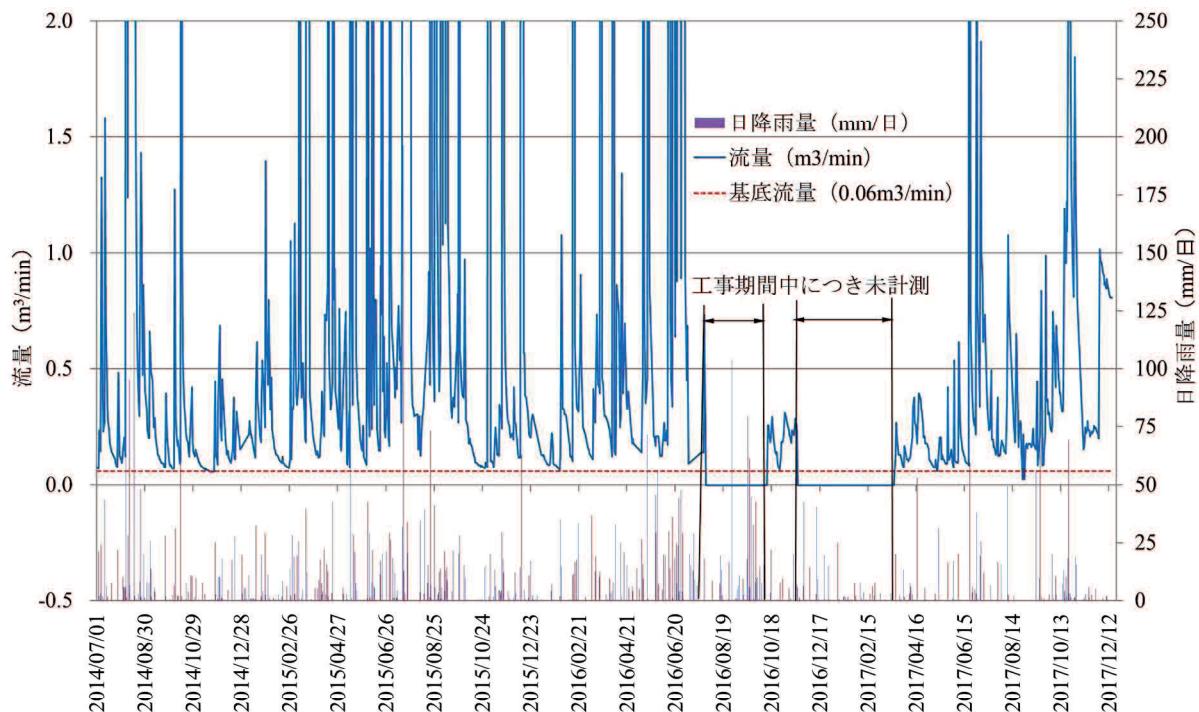
図-4.5.7 流末総流量観測結果

盛土施工中の 2015~2017 年に計測された流末総流量の観測結果を図-4.5.7 に示す。この間の最低流量は、約  $0.06\text{m}^3/\text{min}$  であった。盛土施工着手前に沢部での流量調査を容器法で月 1 回測定していたが、その際の最低流量は前述のとおり約  $0.04\text{m}^3/\text{min}$  であった。この盛土着手前の測定は沢部に簡易な堰を作つて容器法にて計測していたため、伏流水などが含まれず、沢部全体の流量はもっと多く、施工中のモニタリングでの最低流量である  $0.06\text{m}^3/\text{min}$  をあらたな基底流量とし、この流量を維持管理段階での管理基準値として監視していくべきであるとした。ただし、今後維持管理段階でのモニタリングを継続し計測流量動向を監視しながら、基底流量は常に見直しを行うべきと考える。

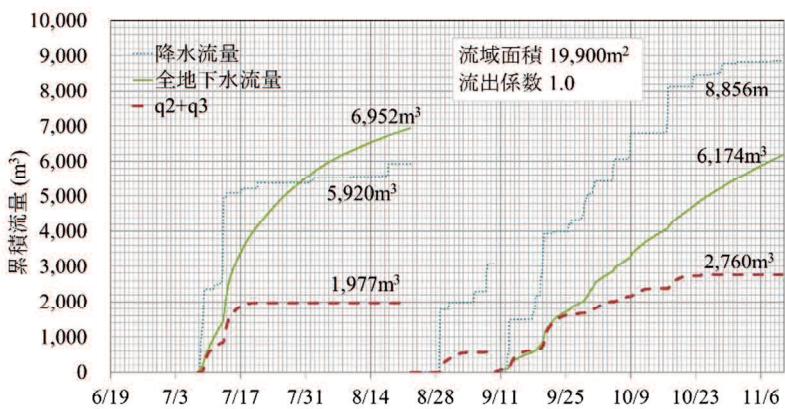
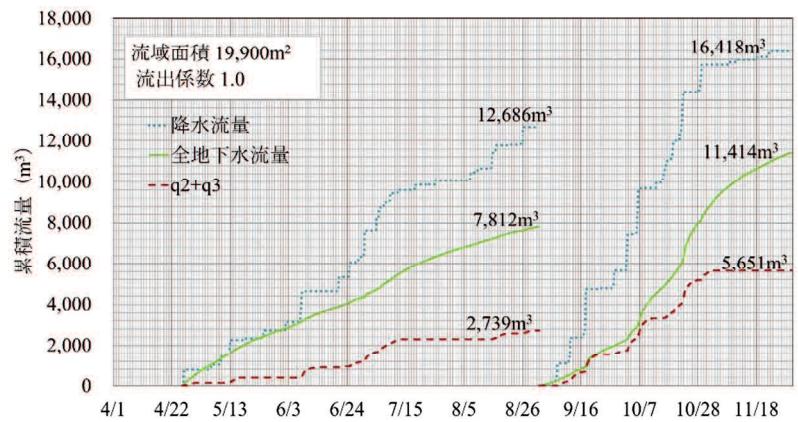
図-5.2.6 累積計測地下水流量と累積  $q_2+q_3$  の関係（2016年）

タンクモデルは日本の標準的な地盤に対する地下水流量を算出している。これに対して当該箇所で計測された地下水流量ははるかに多く、当該流域に対する他流域から供給される地下水流量の比率は、2016年が 177%，2017年が 129% となり、前述の計測流量による水収支による推定と同様の傾向となつた。2年間平均では、標準的地盤での地下水流量の 146% に相当する流量が断層破碎帯によって供給されたと見込まれる。

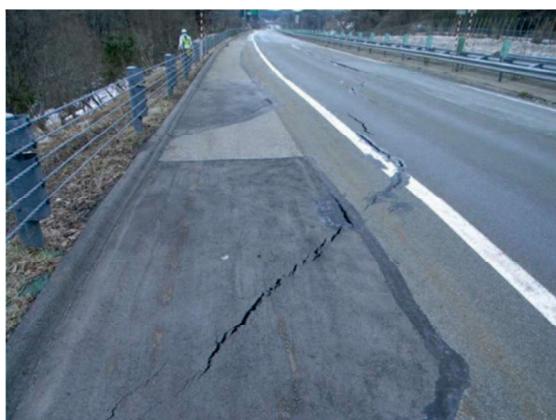
写真-5.4.1 路面の異常なクラック例

また、詳細点検では、路面の異常なクラック（写真-5.4.1 参照）、沈下、水路や排水溝の点検、湧水の有無、盛土変状についての現地調査を行うことが重要である。特に地下排水溝からは常に地下水が湧出し、のり尻工からの流量は降雨時に増えることが正常な状態であり、点検時に流量がなくとも降雨時に流量のある痕跡として湿りや苔があること（写真-5.4.2 参照），その他、初期の状態と変化がないことを確認すべきである。継続してモニタリングをする過程で初期の状態と変化があった場合には、原因を究明し、必要に応じて排水ボーリングや集水井、のり尻部への碎石工置き換えなど追加の排水対策を行う必要がある。
