トンネル区間の交通事故に関する研究

Study on Traffic Accidents on Tunnel Zone

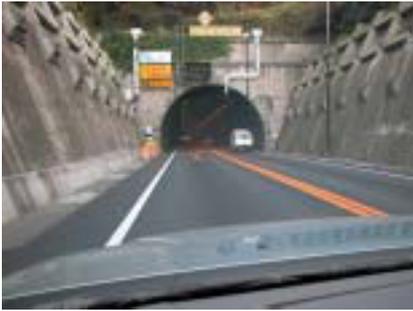
Photo 1は、上り線の下関側トンネル坑口を示し、Photo 2は、トンネル内部ほぼ中央部の状況を撮影したものである。トンネルの内部照明は平成15年3年に改良されたが、実際の走行時には写真より暗く感じられる。Photo 3は、上り線から流出する直前のトンネル内からの景観を撮影したものである。この坑口下流約160 mの地点に信号交差点が存在し、それに起因する渋滞列が頻繁にトンネル内に伸長する状況にある(Figure 1参照)。

Photo 1 Tunnel portal (Shimonoseki side)

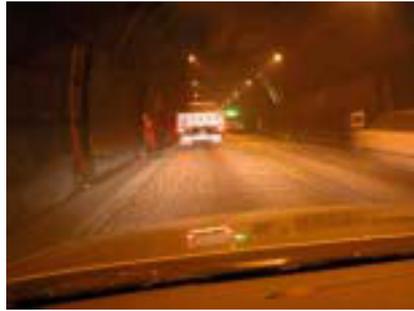
Photo 2 Inside of tunnel

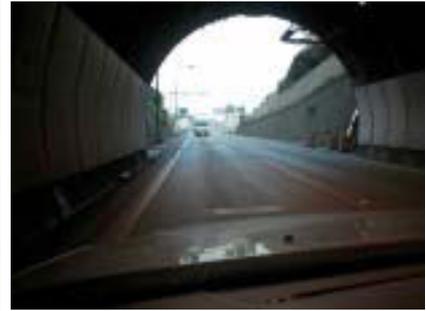
Photo 3 Tunnel exit (Chofu side)

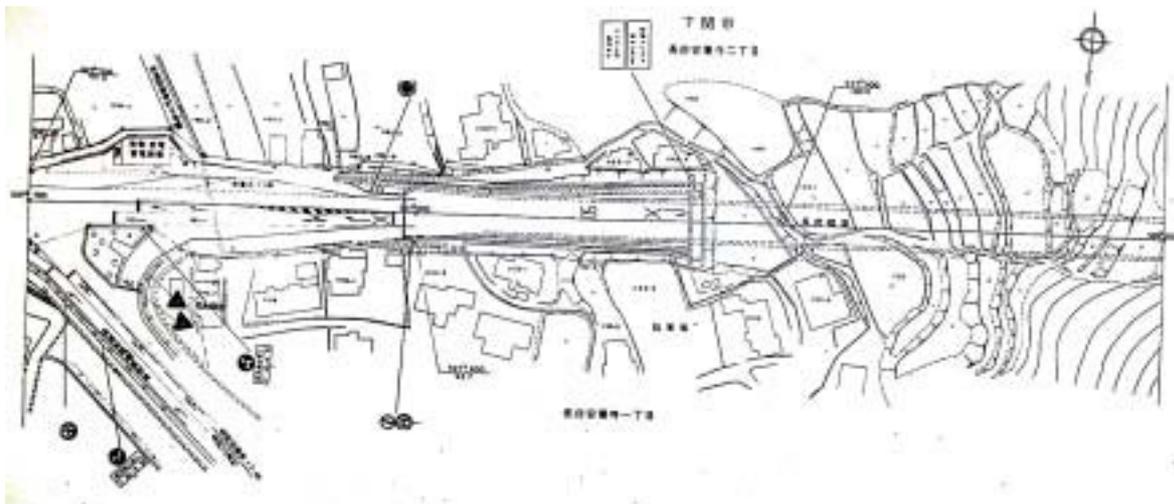
Figure 1 Horizontal projection of tunnel portal and intersection (Chofu side : 527.75 kp - 527.94 kp)

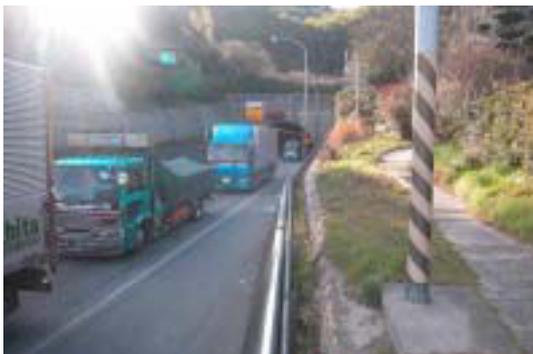
Photo 4は、交差点からトンネル内に達した渋滞列を示す。また、Photo 5に、渋滞が上流の下関側坑口を超えて延伸している様子を示す。

Photo 4 Traffic jam (Chofu side)

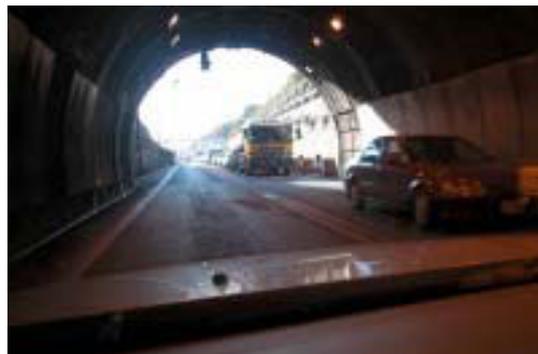
Photo 5 Traffic jam (Shimonoseki side)

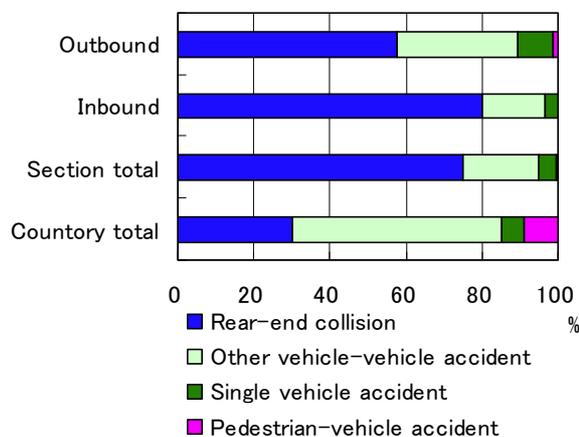
Figure 2 に事故類型別の交通事故発生割合を示す。図中上り線・下り線とも全国値と比較して追突事故の占める割合が高いことが目立つ。特に上り線では 80%が追突事故であり突出している。また、人対車両事故の発生頻度は低い。

Figure 2 Composition of accident type

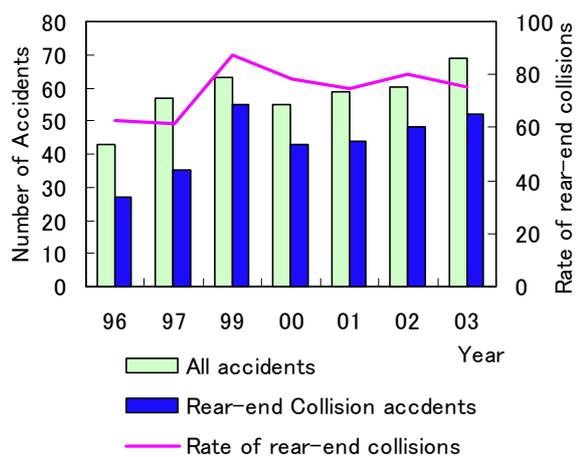
全事故と追突事故の経年変化を Figure 3 に示す。全事故、人身事故共に増加傾向にあるが、平成 11 年 (1999) 以降一貫して追突事故が 8 割前後の高い割合で推移している。

Figure 3 Annual traffic accidents

しかし、Figure 3 に示したように、平成 15 年 (2003) 10 月の段階で、前年の事故件数を上回っていることから、現段階で大きな効果があったとはいえない。

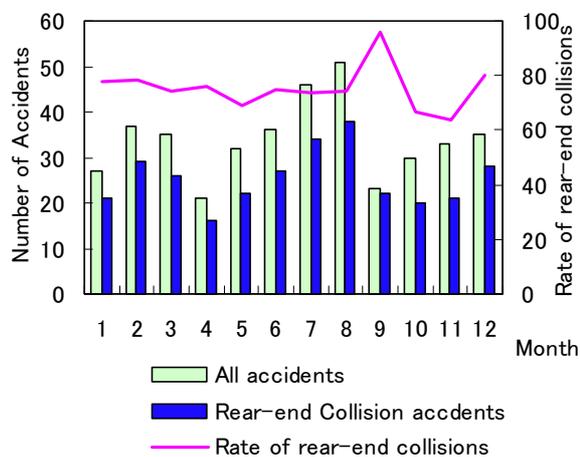
季節的に見れば、Figure 4 に示すように、7、8 月の夏期に事故発生件数が高く、4 月および 9 ~10 月の間の発生件数が低い。また、一般道路では年末期に事故が多発する傾向があるが、この区間ではそのような傾向は認められない。また、事故件数そのものは他の月と比べて少ないが、9 月の追突事故割合が突出して高いことが目立つ。

Figure 4 Monthly traffic accidents

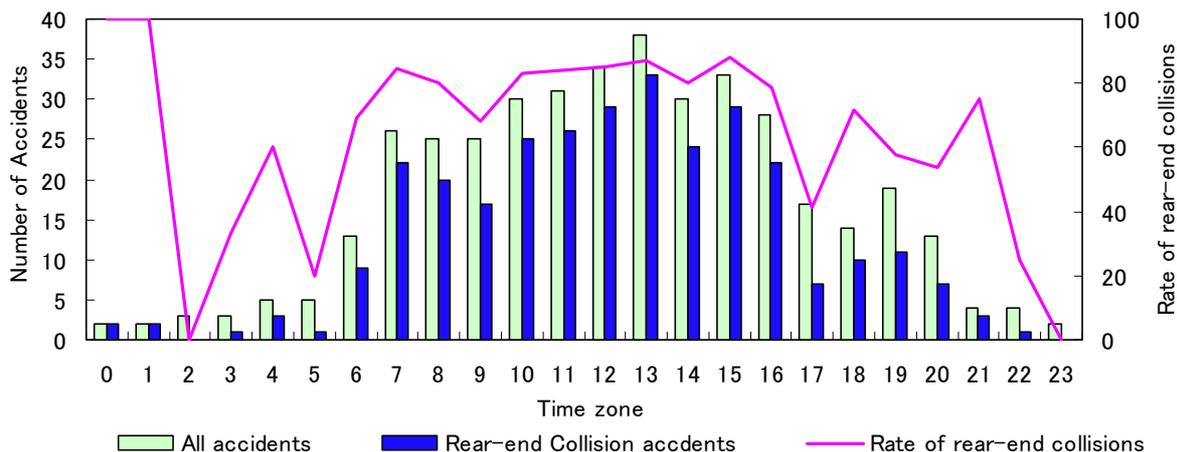
時間帯別の発生件数を見れば、Figure 5 に示すように、事故の大多数が 13 時をピークとして昼間の時間帯に発生している。また、昼間の追突事故割合が高いのに対して、夜間、早朝時の事故発生件数はごく少数であり、追突事故の割合も低い。

Figure 5 Hourly traffic accidents

このような車種別の追突事故構成割合と上述の点灯率、さらに Figure 5 に示したように日中の事故が多いことを合わせ考えると、車両の点灯率が事故と密接に関係している可能性が指摘できる。しかし、現在入手可能な事故データには、事故発生時の関係車両の点灯の有無は記録されておらず、この点について詳細に確認することはできない。また、トンネル内照明の改善が、無灯火車両の増加や点灯時期の遅れを誘発する可能性も考えられ、このような観点からトンネル内照明の影響を分析する必要がある。

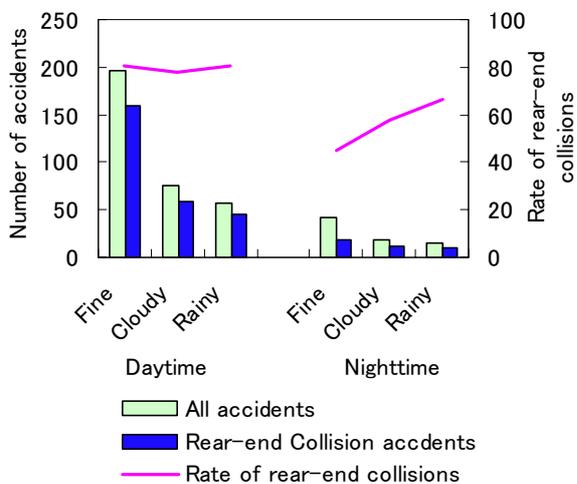
天候の影響についてみれば、Figure 6 に示すように、昼間、夜間ともに晴天時の事故件数が高く、次いで曇り、雨天の順になっている。

Figure 6 Weather and accident

各天候時の事故割合を下関地域の天候データと比較すれば、夜間の追突事故を除いて、晴天時と曇天時の事故率が高いことがわかる。雨天時の事故率は雨天割合を大きく下回っている。また、晴天時には夜間より昼間の事故率が高く、夜間雨天時に追突事故割合が高くなっている。なお、下関地域は12月～3月上旬に降雪も記録されているが、今回の分析ではその影響を把握するに至らなかった。

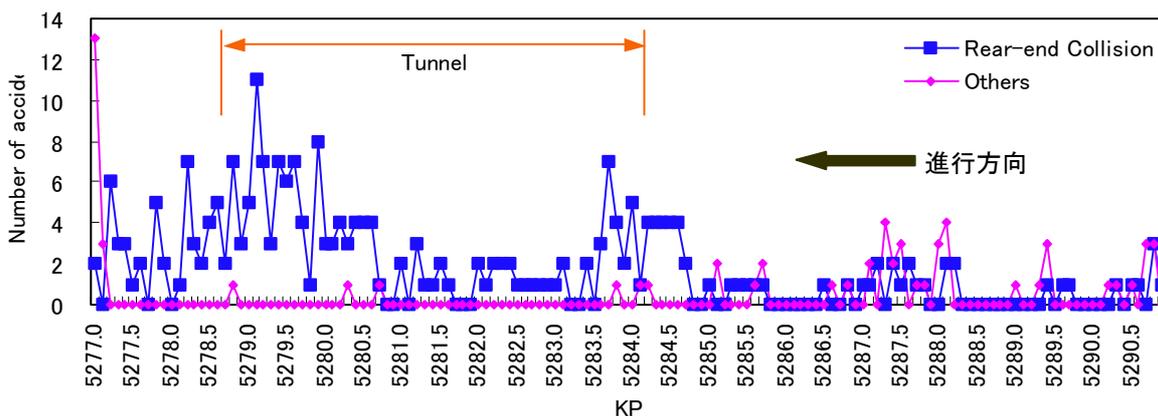
の他の事故の発生件数をプロットしたのが Figure 7 および Figure 8 である。

これらの図を一見すれば、上り車線と下り車線とで事故の発生頻度に大差があることがわかる。また、追突以外の事故は、上り・下り両車線とも大多数がトンネル外で発生している。

すなわち、上り車線ではトンネル流出口周辺で、とくに流出口周辺で追突事故が多発している。より詳細に見れば、上流側の流入坑口では、流入直前部と流入直後での発生頻度が高くなっている。これに対して、下流側の流出口坑口付近では、流出口手前約 100 m の区間での事故発生頻度が高い。また、これより上流の約 270m (528.08 kp～528.35 kp) の間では事故発生頻度が低い。なお、追突以外の事故の発生頻度が 527.70 kp で突出しているのは、信号交差点で発生したものである。

Figure 7 Number of accidents on inbound lane

以上のように、上り車線と下り車線とで事故発生件数ならびに道路上の事故発生分布に大きな差異が生じているが、これは上り線での事故多発が、下流交差点で発生した渋滞列が頻りにトンネル内への延伸によることを示している。

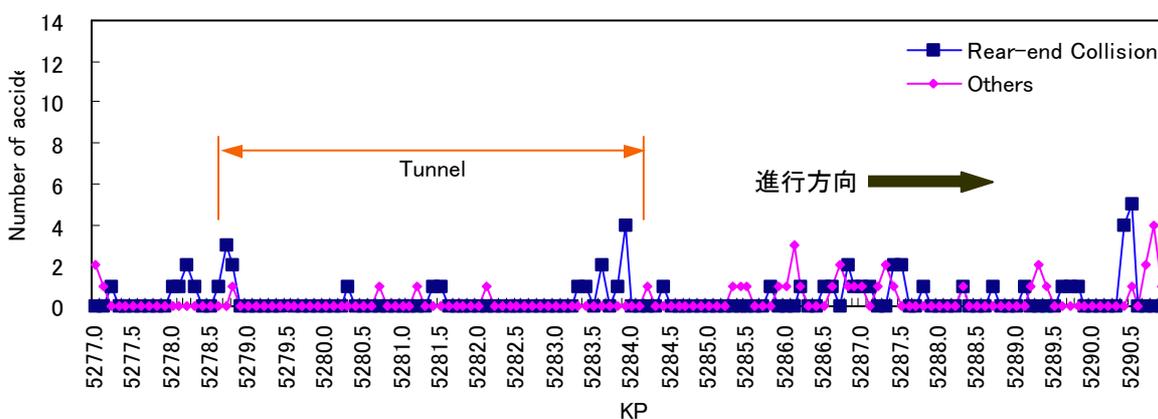
一方、下り車線においても、トンネル流出口坑口で追突事故頻度が若干高くなっているが、トンネル外の区間の発生頻度と比較して、上り車線ほど顕著でない。また、坑口周辺を除けばトンネル内部での事故発生頻度はごく小さい。

Figure 8 Number of accidents on outbound lane

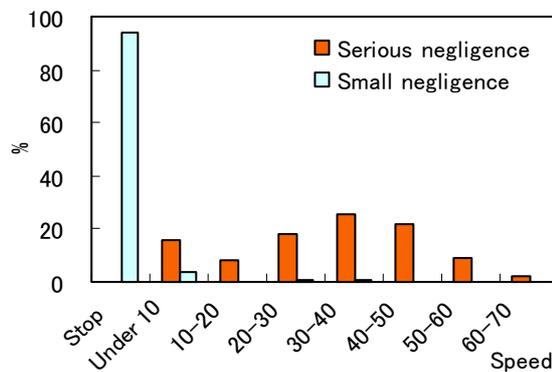
追突事故に、第一当事者、第二当事者が危険を感じたときの速度、すなわち危険認知速度の分布を Figure 9 に示す。

第一当事者の危険認知速度は、10 km 以下から 60 km 台まで広く分布しているが、70 km を超すケースは記録されていない。また、第一当事者の危険認知速度の平均値は 31.4 km であり、ほぼ 90% が 50 km/h 以下である。これに対して、第二当事者では、94% が停止中に危険を認知しており、危険認知速度が 40 km/h を超すケースは記録されていない。

Figure 9 Travel speed before perceives a danger

このように、この区間における追突事故では、停止中あるいは徐行中の先行車（第二当事者）に後続車（第一当事者）が比較的低速で追突するパターンが多数を占めており、事故の多くがトンネル内外での渋滞列発生に起因するものといえる。
