第3節 白石構内(白石遺跡)の調査

1. 教育学部附属山口中学校防球ネット新設工事に伴う立会調査

2. 教育学部附属山口小学校ガス管交換工事に伴う立会調査

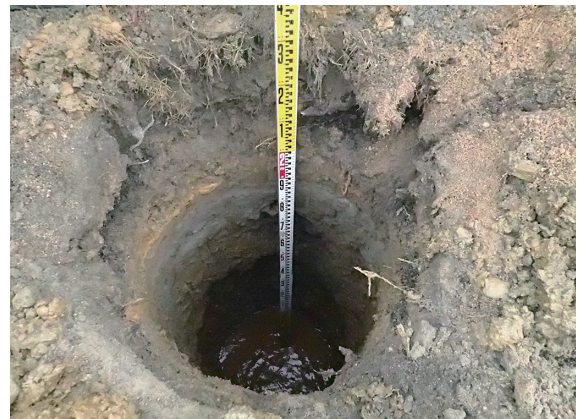
写真 103 A地点土層断面 (南から)

A地点では現地表下43cmまでが表土・造成土で、以下43～70cmで弥生時代以降の遺構面形成層とみられる灰色(7.5Y5/1)シルトを検出した。現地表下70～230cmでは詳細は不明確であったが、灰オリーブ色(7.5Y4/2)粗砂・礫の互層堆積を確認した(写真103)。B地点では現地表下38cmまでが表土・造成土で、以下38～72cmで弥生時代以降の遺構面形成層とみられる灰色(7.5Y5/1)シルトを検出した。現地表下72～275cmでは詳細は不明確であったが、にぶい赤褐色(5YR4/4)粗砂・礫の互層を確認した(写真104)。C地点では現地表下280cmまで掘削を行ったが、樹木の根による攪乱が著しく、湧水もあったため、明確な層位が確認できなかった。

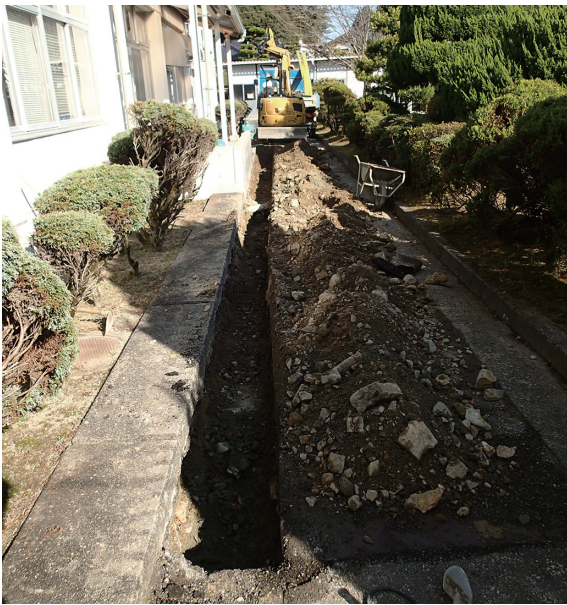
写真 105 調査区全景 (南西から)

A地点とその周辺では現地表下62cmまで掘削が行われたが、全て造成土の範囲内であった。B地点では現地表下49cmまでが表土・造成土で、以下49～60cmで河川埋土の可能性がある緑灰色(7.5GY6/1)シルトを検出した。C地点では現地表下49cmまでが表土・造成土で、以下49～63cmで弥生時代以降の遺構面形成層とみられるオリーブ黄色(5Y6/3)シルト、63～71cmでオリーブ灰色(2.5GY6/1)シルトを検出した(写真106)。また、オリーブ黄色シルトを検出面とする溝もしくは河川を確認した。検出幅は約70cmで、埋土は明青灰色(5B7/1)シルトと灰色(N6/0)シルトのブロック土、灰色(N6/0)粗砂、オリーブ灰色(2.5GY6/1)シルト・粗砂である。最大深度は約20cmであったが、遺物は出土しなかった。

以上の結果、調査区内は削平が著しく、埋蔵文化財に支障はなかったが、B・C地点周辺では溝もしくは河川が存在する可能性が高く、埋蔵文化財の保護に注意が必要である。
