博士論文

高速道路トンネル覆工の点検技術と健全度評価の精度向上に
関する研究

(Study on Improvement of Accuracy concerning Inspection Technique
and Health Evaluation for Expressway Tunnel Lining)

山口大学大学院創成科学研究科

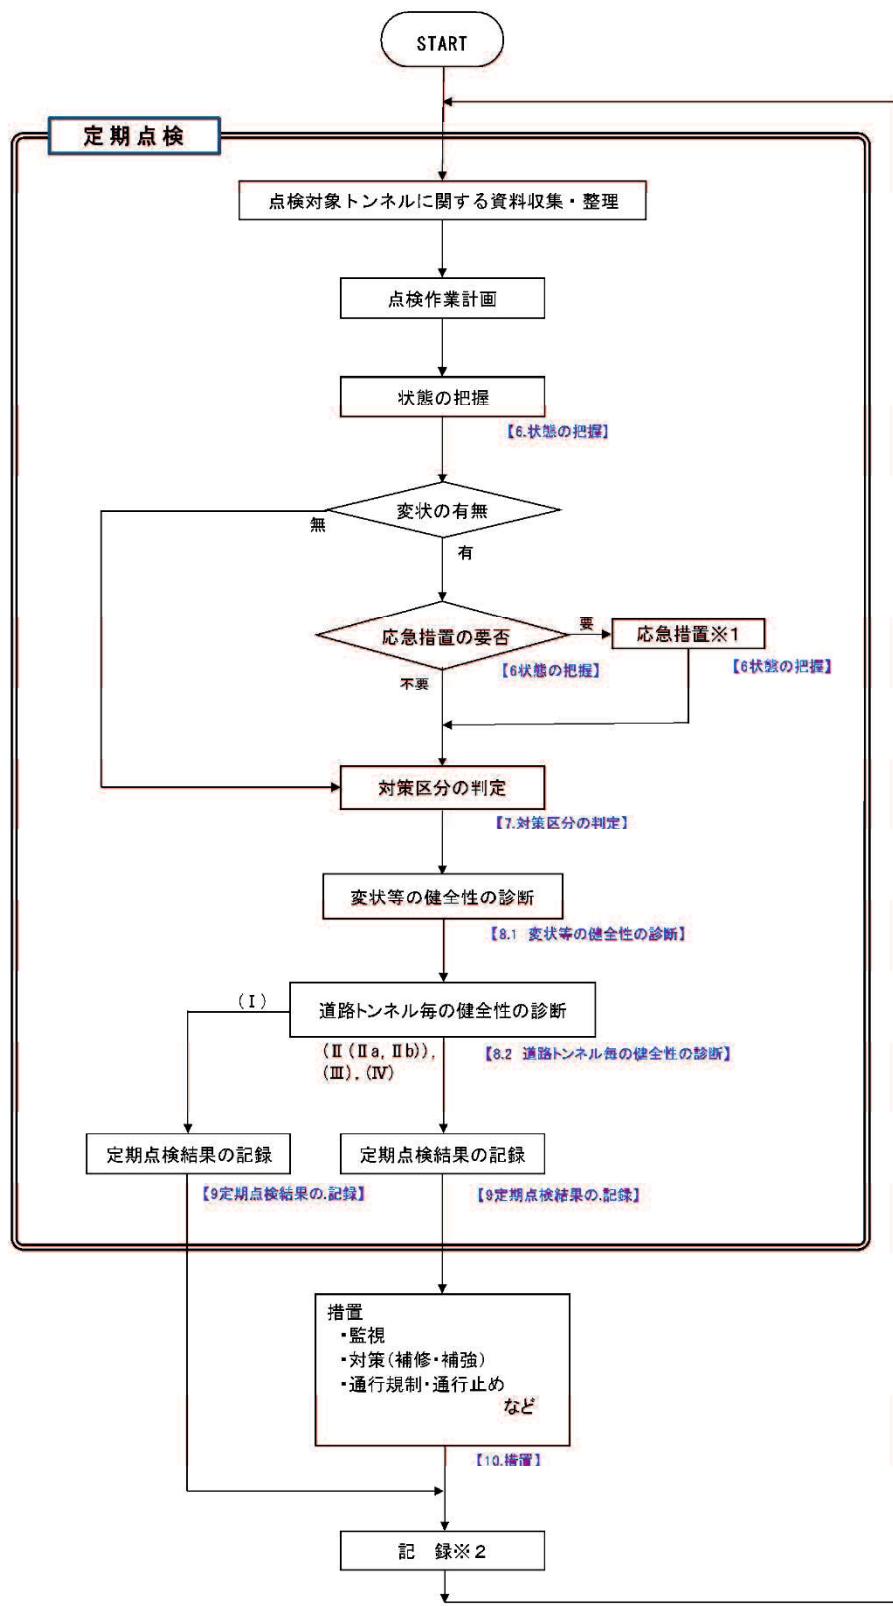
図-1.6 定期点検を対象としたメンテナンスサイクルの基本的なフロー⁴⁾

図-1.6に、国土交通省「道路トンネル定期点検要領【直轄版】」に示される、道路トンネルの定期点検を対象としたメンテナンスサイクルの基本的なフローを示す。定期的な点検により、トンネルの状態を確認し、健全度を判定し、必要により措置し、管理記録を行うことの繰り返しにより、トンネルの維持管理がなされている。なお、点検間隔は1回/5年が基本となっている。

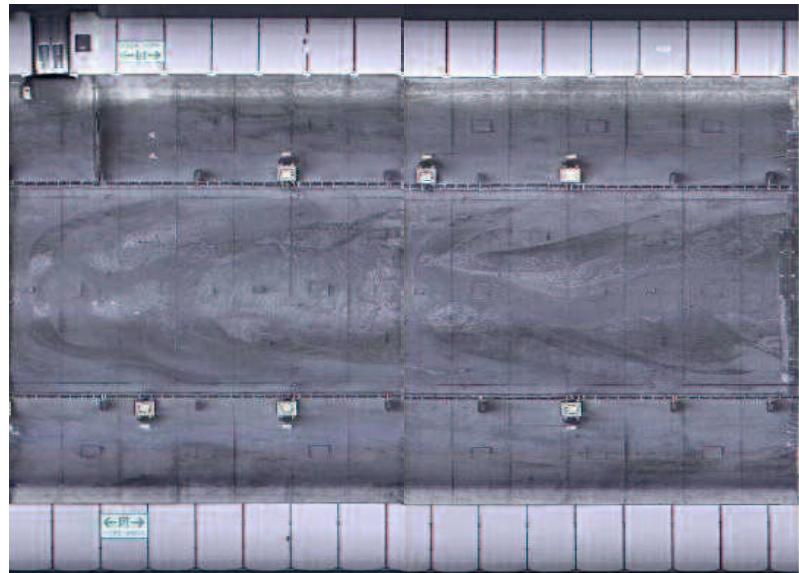
図-1.10 覆工画像撮影例¹⁰⁾

点検 A では、覆工画像撮影記録を基に既設コンクリート覆工のひびわれ展開図を作成し、問題箇所および重点点検スパンを抽出する。この点検は、覆工画像取得の良否がその後の評価に大きく影響を与えるものの、高速道路利用者のサービスレベルを低下させないことを最重要事項とし、画像取得にあたっては計測車両の走行速度は原則 50km/h 以上で実施している。また、覆工画像撮影記録の精度は、作業効率やひびわれなどの認識精度を考慮し、0.5mm 程度のひびわれ幅を認識できるものとし、撮影に用いる機器の仕様について具体に定め適用している⁹⁾。図-1.10 に覆工画像撮影例、図-1.11 に点検 A および B により作成したひびわれ展開図の例を示す。覆工画像撮影後に、机上点検により、図-1.12 に示す詳細点検 A シート（以下“A シート”という）に、トンネル名、延長、路線名等の「1. トンネル諸元等」、緊急補修・対策工検討を要する項目の「2. 特記事項」、ひびわれやエフロレッセンス、漏水の状況の「3. データシート」にそれぞれ記入し原則として、覆工コンクリートの一打設長であるスパン単位で評価を行う。

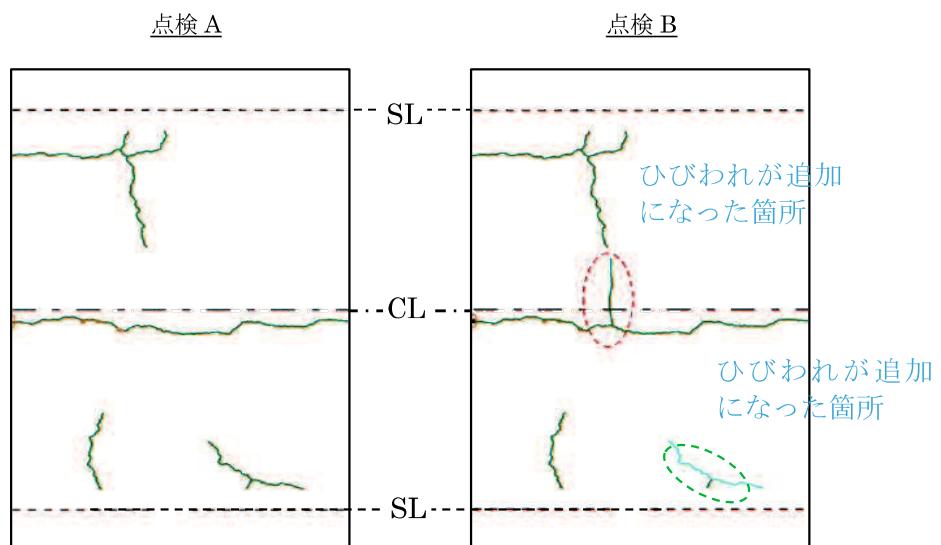
図-1.11 点検 A・B によるひびわれ展開図例¹⁰⁾

点検 B では、高所作業車等により技術者が、全線の近接目視かつ打音点検を実施している。この点検は、覆工表面画像撮影では捉え切れない、ひびわれが覆工表面に顕在化していない浮き、排気ガスの煤煙により判別が難しいひびわれ等の把握を行う。また、点検 A での判定結果より、重点点検スパン並びに重点点検箇所として抽出された場所については、とくに入念に打音点検を実施する。具体的には点検に合わせて図-1.13 に示す詳細点検 B シート（以下「B シート」という）に、A シートと同様に、「1. トンネル諸元等」、「3. データシート」と、特記事項に準じた「2. 詳細点検 B 実施理由確認」を記入しスパン単位で評価を行う。また、図-1.12、1.13 の赤枠部分「1. ひびわれ幅・長さ・分布」、「2. ひびわれの方向性」の 2 項目のひびわれの量の評価は、次節で述べる TCI を用いて、共通の評価をしている。

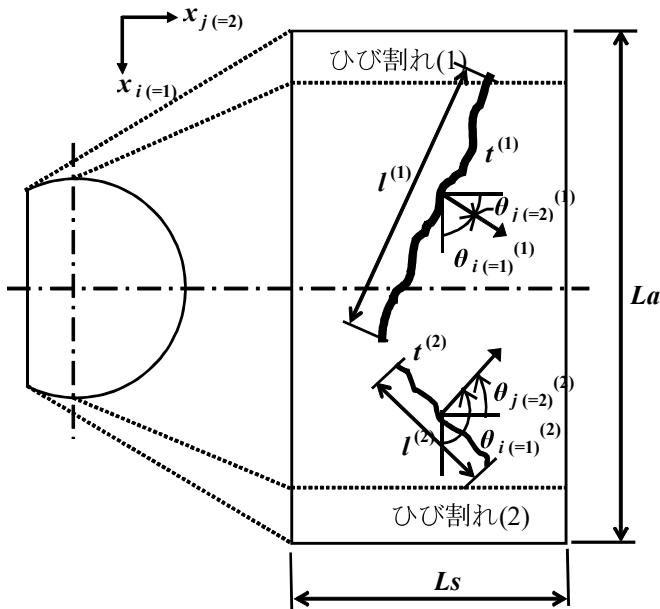
図-1.14 トンネル詳細点検の流れ¹⁵⁾

TCI は、覆工に発生するひびわれを定量的に評価するために、岩石のひびわれの密度や方向、幅を総括的に定量化する指標であるクラックテンソルを援用し、覆工の定量的健全性評価法として提案された指標¹²⁾¹³⁾である。TCI の基礎式を式(1.1)に示すとともに、その概念図を図-1.14 に示す。式で示す F_{11} , F_{22} は、それぞれ TCI の縦断成分、横断成分を示すものである。覆工コンクリートの劣化の指標 F_0 は、テンソルの一次不変量として縦断・横断成分の和($F_0 = F_{11} + F_{22}$)として表され、この F_0 を「TCI」と呼び数量的「覆工の劣化度」としている。それに対し、 F_{12} は TCI の対角項成分であり、ひびわれの斜め方向成分の多さを表すものである。

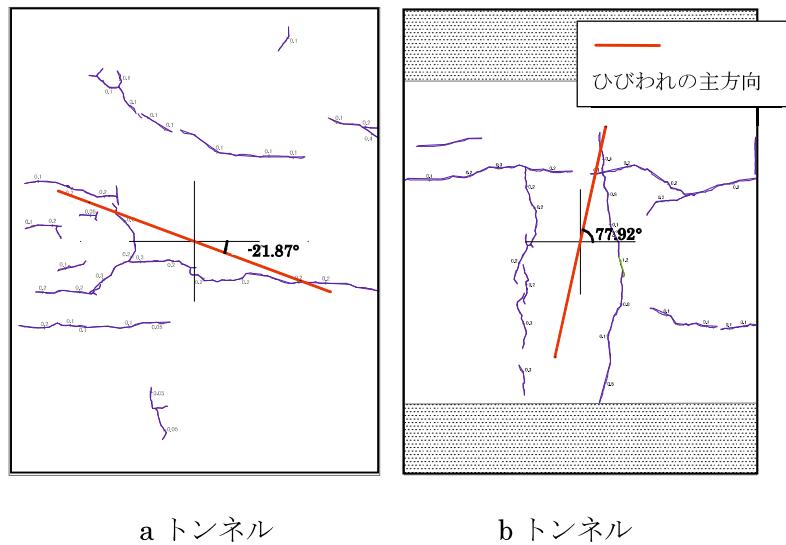
図-1.15 ひびわれの主方向¹⁵⁾

また、式(1)から明らかなように TCI は 2 階のテンソルであり、ひびわれデータから算出した TCI の各成分 (F_{11} , F_{22} , F_{12} , F_{21}) により、あたかも「モールの応力円」のような円を描くことが可能であり、覆工のひびわれ展開図からひびわれの主方向を定めることができる。式(1.2)にひびわれ主方向の算出式を示す¹⁵⁾。図-1.15 に、実トンネルにおけるそれぞれのスパン毎のひびわれ主方向の算出結果を示す。

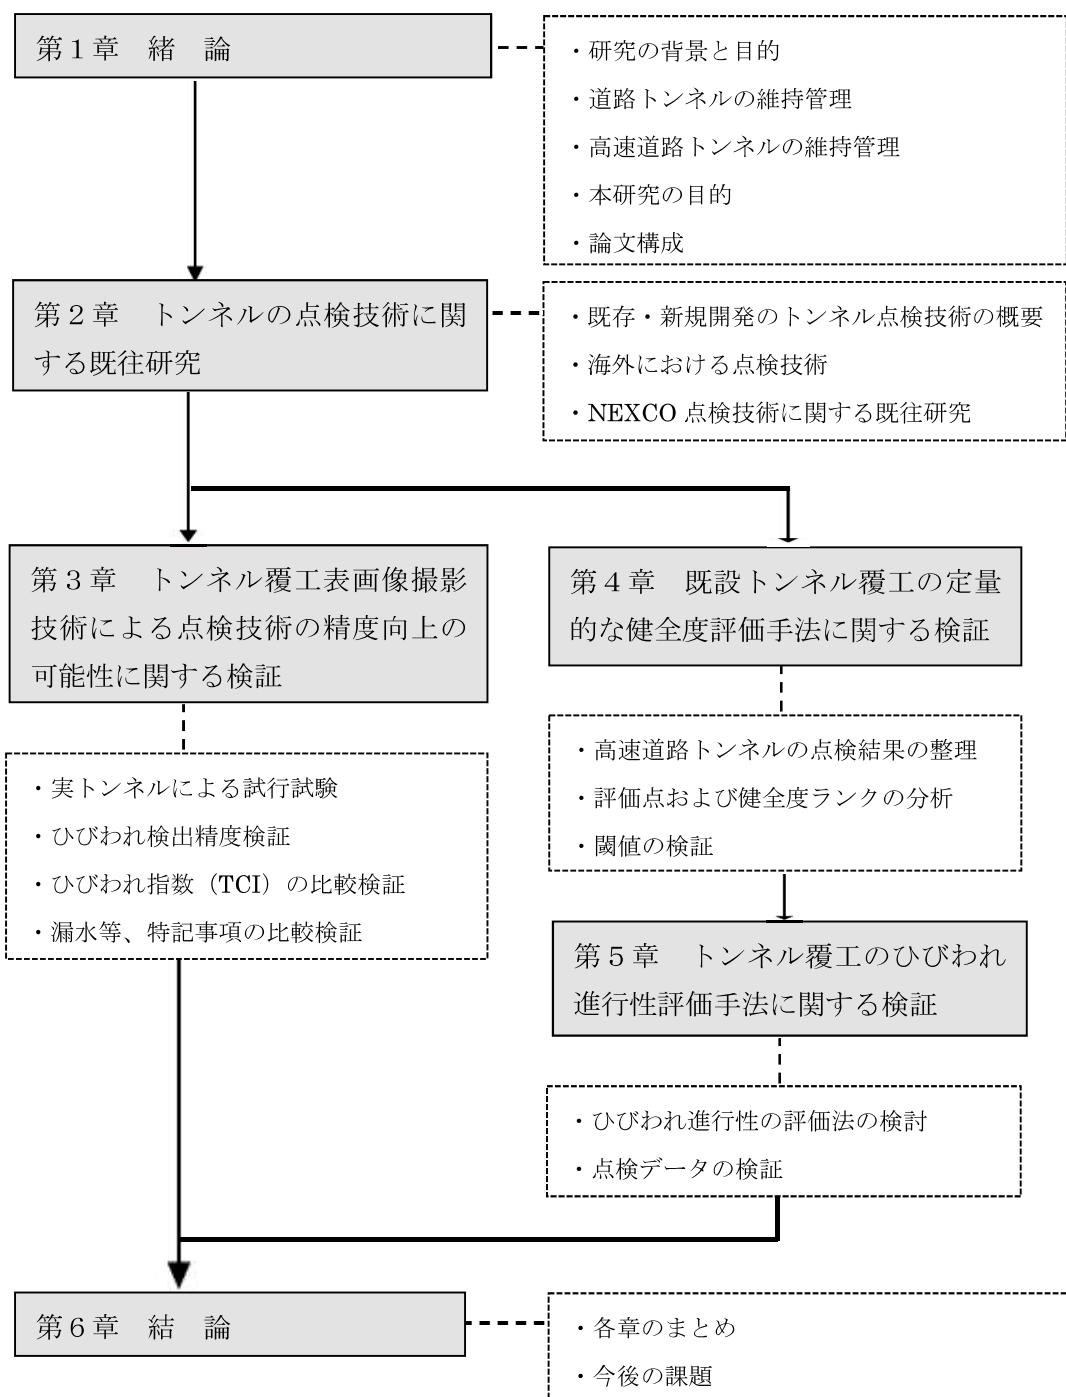
図-1.16 本論文の構成

本論文の構成を図-1.16 に示す。

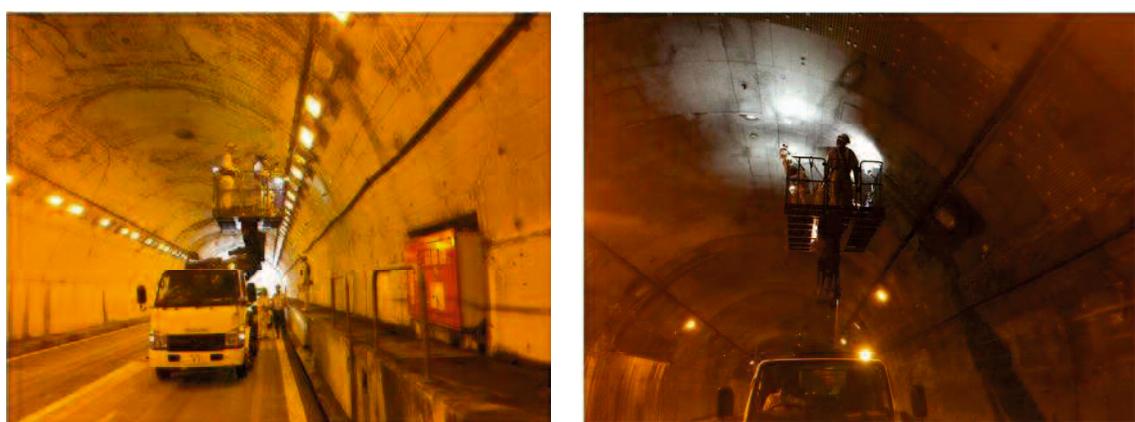
図-2.1 トンネル点検の状況

トンネルの維持管理において、点検の必要が認められ点検が開始された当初より、点検手法は、目視点検（遠望・近接目視）と打音点検が基本となっており、図-2.1に示すように主に高所作業車を利用しての点検を実施している。

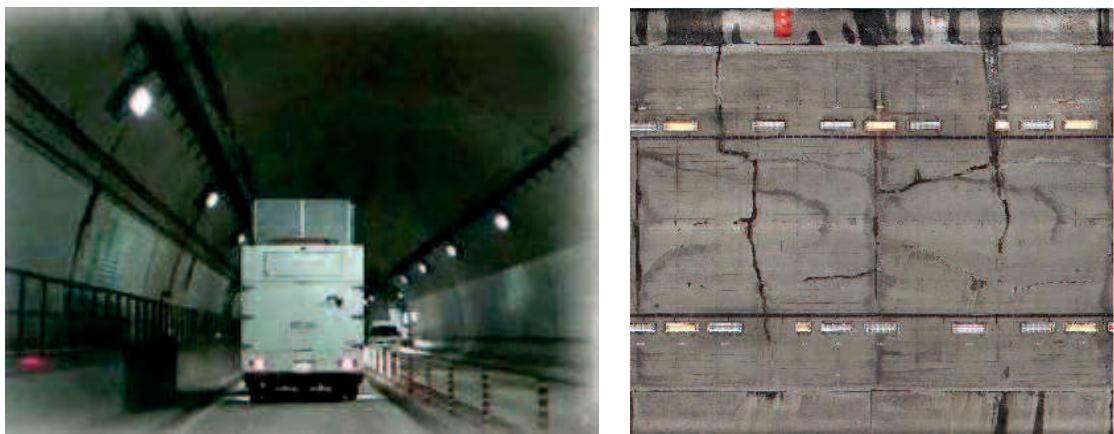
図-2.2 走行型覆工画像撮影技術による覆工画像例⁴⁾

新規に開発されたトンネル点検技術として、レーザー、CCDカメラ、ラインセンサーカメラ等による各種走行型覆工画像撮影技術が開発され、実務で用いられている³⁾。現地での詳細点検に活用できるように、点検前に覆工表面画像を撮影（ひびわれ幅の認識精度0.5mm程度）し、これを基にひびわれ展開図を作成することができる。作業時間の短縮をはかり、利用者のサービスレベルを極力低下させないように、計測車両の走行速度も比較的高速（50km/h以上等）である。走行型覆工画像撮影技術による覆工画像の例を図-2.2に示す。

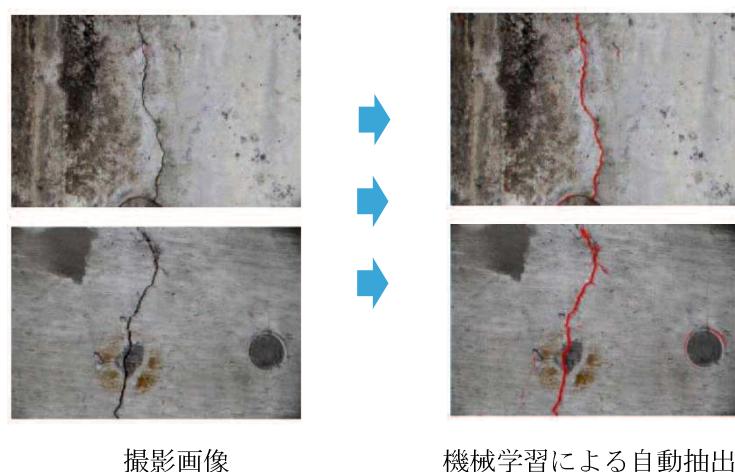
図-2.6 機械学習によるひびわれ抽出例¹⁴⁾を加筆修正

覆工の変状状況を判断するうえで重要なひびわれを自動に抽出する技術としては、画像上のひびわれとひびわれ以外の領域に分ける二値化処理を行い、自動でひびわれを抽出する技術や、技術進歩が著しいAIを利用したひびわれ抽出技術などに関する研究が大学や民間企業を中心に盛んに行われてきている^{12) 13) 14)}。図-2.6に機械学習によるひびわれ抽出例を示す。これら研究初期の段階では型枠跡、コンクリート壁面の汚れ、キズなどの誤検出が多く、点検実務に全面的に活用できるレベルには至っていなかった。

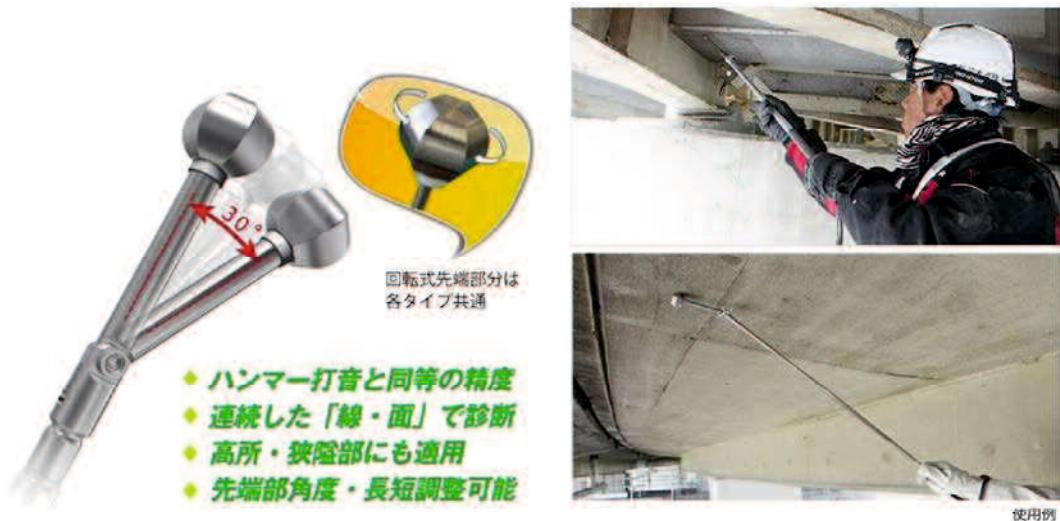
図-2.7 回転式打音検査器の例¹⁹⁾

回転式打音点検法は従来のテストハンマーを用いた打音点検の点検効率の悪さという短所を改善するために開発されたもので、その特徴として、ロッド先端部が回転しながら連続的に打撃をコンクリート面に与えることで、広範囲の点検領域から欠陥箇所を短時間に抽出できることが挙げられる（図-2.7）。

回転式打音点検法は、点検者の聴覚によって健全部と欠陥部の打撃音の違いを判断する点は従来の打音法と同じである。しかし、園田ら²⁰⁾の回転式打音点検法の活用研究より、従来のテストハンマーによる点検と比較して、欠陥部の音圧もバラツキが特に小さいこと（表-2.4）が示された。また、周波数スペクトル差の違いについて着目すると、健全部と欠陥部で比較した場合の周波数スペクトル差の平均が回転式打音点検法の方が大きく（図-2.8、表-2.5），健全音から欠陥音に変わる再の音色の変化が大きいことが分かり、回転式打音点検法の方が、欠陥箇所を識別する点は優れていることが報告されている。

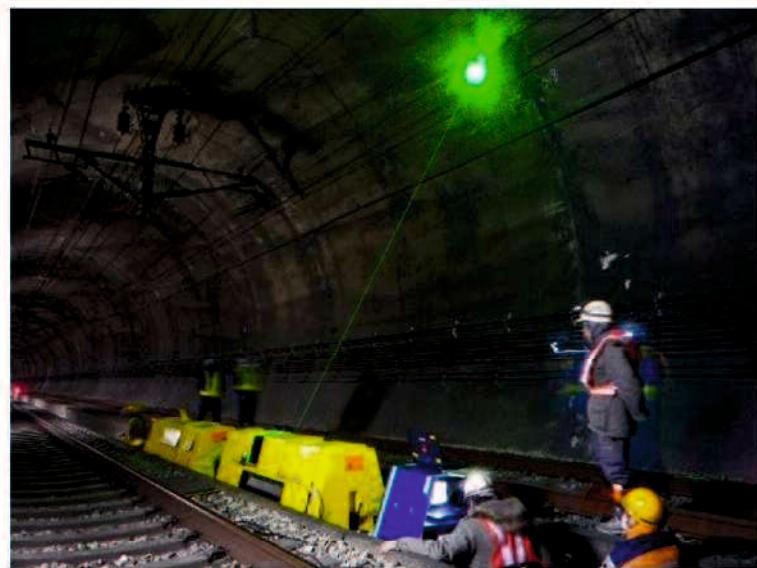
図-2.9 トンネル内の試験状況²¹⁾

レーザー欠陥検出法は、西日本旅客鉄道、鉄道総合技術研究所とレーザー技術総合研究所により、鉄道トンネルのコンクリート検査における実証実験が進められている²¹⁾（図-2.9, 2.10）。また、その計測スピードを2秒間に1回（検出速度：0.5Hz）から、その50倍に相当するという1秒間に25回（検出速度：25Hz）を可能にする「高速掃引レーザー欠陥検出装置」をレーザー技術総合研究所、日本原子力研究開発機構 関西光科学研究所、理化学研究所などの合同研究グループが、内閣府主導の戦略的イノベーション創造プログラム（SIP）からの委託研究の一環として開発されている²²⁾（図-2.11）。

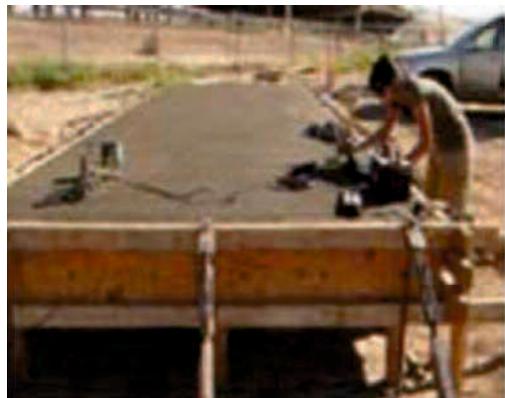
図-2.13 試験床版²⁹⁾

国土交通省において開催されている「社会インフラのモニタリング技術活用推進検討委員会」(委員長：関西大学環境都市工学部客員教授 京都大学名誉教授 大西有三) の第5回【2015(平成27)年3月6日開催】において海外のモニタリング技術について「海外事例に関する調査」²⁹⁾として報告されている。この中で、31事例が紹介されているが、トンネルに関しては図-2.13～2.15 に示す部材厚を測定するための、衝撃応答法と超音波表面波法が研究レベルの一事例として橋梁と合わせて紹介されているだけである。ちなみに、この報告では橋梁の事例が最多となる 17 事例が紹介されおり、長大橋などの特殊な橋梁等に振動特性などを把握するために加速度センサーや変位計を設置する事例はあるが通常の中小橋に設置する例はあまりなく、中小橋にはロボットや UAV 等を活用した定期的な

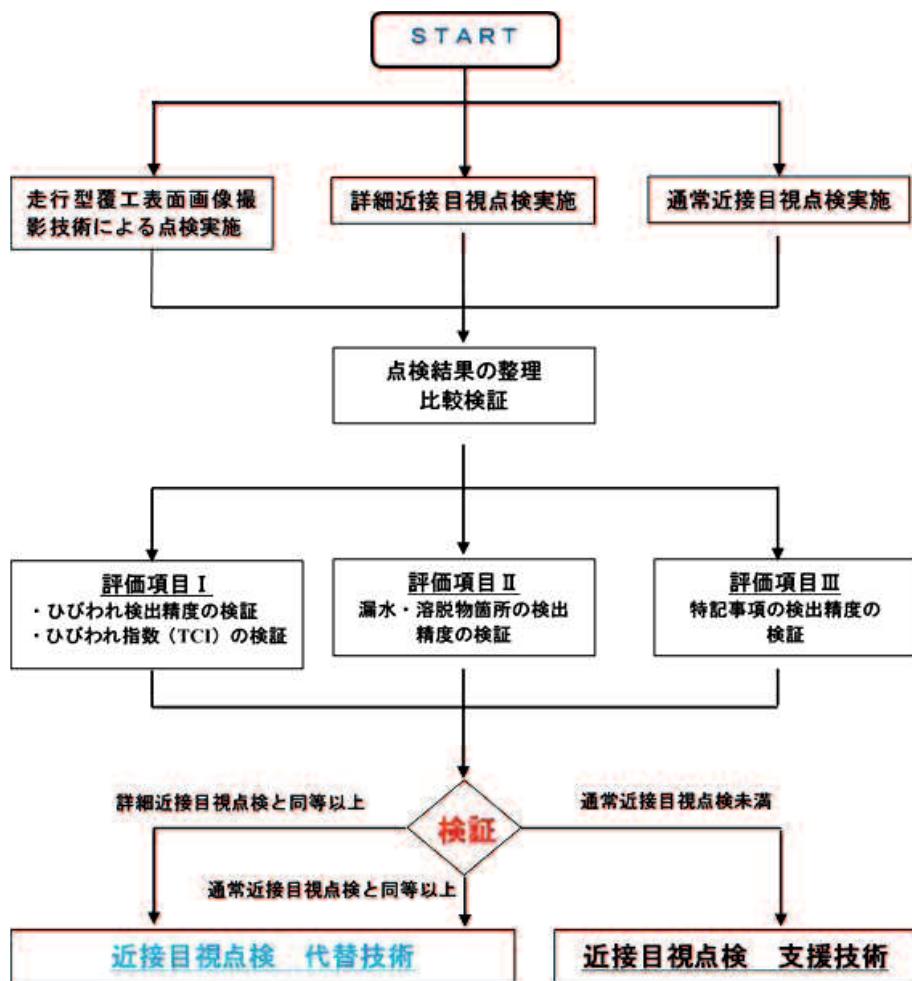
図-3.2 試験点検実施フロー

図-3.2 に、試行試験の実施フローを示す。試行試験では、「走行型覆工表面画像撮影技術による点検」、「詳細近接目視点検」、「通常近接目視点検」の3種類の点検を実施し、それぞれの点検で作成した変状展開図の精度を比較検証する。検証項目については、国土交通省 道路トンネル定期点検要領¹⁾および図-1.12、図-1.13 の NEXCO 点検要領で示されている詳細点検シートより覆工の点検時に把握しなければならない項目として評価項目 I, II, III を設定し、その評価結果を点検手法別に検証を行う。

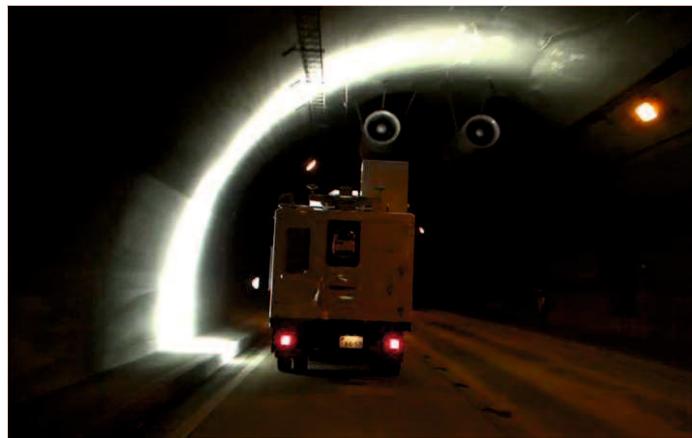
図-3.3 走行型覆工表面画像撮影技術による点検

図-3.3 に示す時速 70~80km で走行しながら 1 ピクセル 1.5mm~2.0mm の精度で覆工画像撮影が可能な走行型計測技術²⁾³⁾を用いて実施する。得られた覆工画像をパソコンの画面上から確認しながら、ひびわれ、うき、はく離、漏水等の変状を自動抽出ではなく、人により抽出し、画像に変状部分を重ねるように記録して変状展開図を作成する。本点検により撮影された覆工画像から作成した変状展開図を、以下「画像展開図」と呼ぶ。

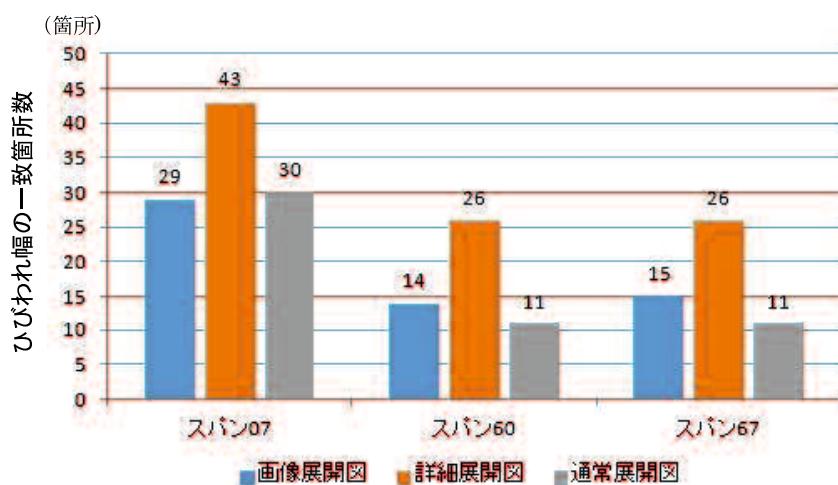
図-3.12 点検手法別ひびわれ幅が詳細展開図と一致している数の比較結果

表-3.1 に示すひびわれ幅の測定の考え方により計測したひびわれ幅について、一致率を比較した。図-3.12 に、検証を行った 3 スパンに対し点検手法の違いによるひびわれ幅の一一致数を示す。また、図-3.13 に、詳細展開図を 100%とした時の覆工画像撮影結果から得られた画像展開図ならびに通常近接目視点検から得られた通常展開図によるひびわれ幅の一一致率を示す。これらの図からわかるように、どのスパンとも、画像展開図および通常展開図の一一致割合は、詳細展開図よりは少ない結果となった。しかし、覆工画像撮影結果から得られた画像展開図によるひびわれ箇所検出比率の 3 スパン平均は 61.1% であり、通常展開図の 3 スパン平均一致率である 54.7% に比べ高い精度で検出できていることがわかった。すなわち、ひびわれ箇所数の検出と同様に走行型覆工表面画像撮影技術により作成された展開図が、通常の近接目視点検により作成された展開図より、詳細展開図に近いことからその信頼度は高い結果となった。

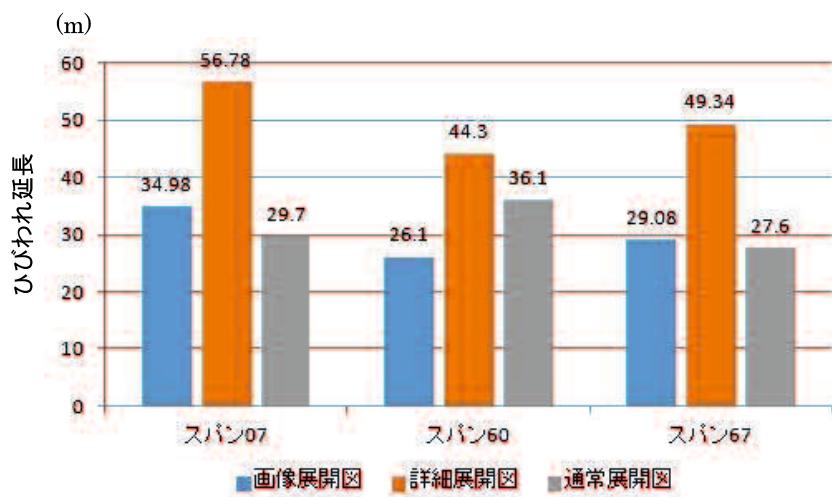
図-3.14 各スパンひびわれ延長の点検手法別比較結果

図-3.14 に、検証を行った 3 スパンに対し、点検手法の違いによるひびわれ延長検出に関する比較結果を示す。ひびわれ延長の測定については、ひびわれ 1 本ごとの延長を測定して比較することも考えられるが、詳細展開図のひびわれに対して位置の精度の関係でずれているものが、誤検出なのか、ひびわれ位置がずれているだけなのか判別が困難であるため、大きく外れた位置のひびわれは除いたスパン内のひびわれの総延長としている（重岡ら⁷⁾の研究においても同様な比較が行われている）。また、図-3.15 に、詳細展開図のひびわれ延長を 100%とした時の覆工画像撮影結果から得られた画像展開図ならびに通常近接目視点検から得られた通常展開図によるひびわれ延長の比較を示す。図-3.15 から明らかなように、画像展開図のひびわれ延長は、各スパンとも詳細展開図より少なく、検出率も図-3.16 に示すように平均 59.9% となり、ひびわれ箇所、幅と同様に詳細展開図より低い結果となつた。特に、スパン 60 では、通常展開図と比較して検出延長が少なく、3 スパン平均の一致率も通常展開図の 62.1% よりわずかだが低い結果となつた。ひびわれ長さの検出は、画像展開図を持参して現地で近接目視点検を行う詳細展開図が、画像展開図、通常展開図と比較して検出長さがもっとも長くなり、次に現地での近接目視点検では見逃してしまうひびわれも検出できる画像展開図の検出長さが長くなると考えられる。しかし、スパン 60 は、画像展開図作成時に遊離石灰の影響等によりひびわれを一部判別できず、一本のひびわれを複数本のひびわれと評価したことにより、ひびわれの間の延長が検出できていないことが原因として考えられる。すなわち、通常点検では点検員の過去の経験からひびわれ箇所が 1 本の線上に複数あると判断される場合は、ひびわれを近接目視点検上確認できなくても、ひびわれを短絡する傾向が影響していることがわかる。これは、近接目視点検では把握しきれないひびわれを把握できる場合もあるが、逆に存在しないひびわれを検出してしまった可能性もあり、なおかつ、経験年数によっても違う恐れがあるため、データの精度に疑問が出る結果となる。

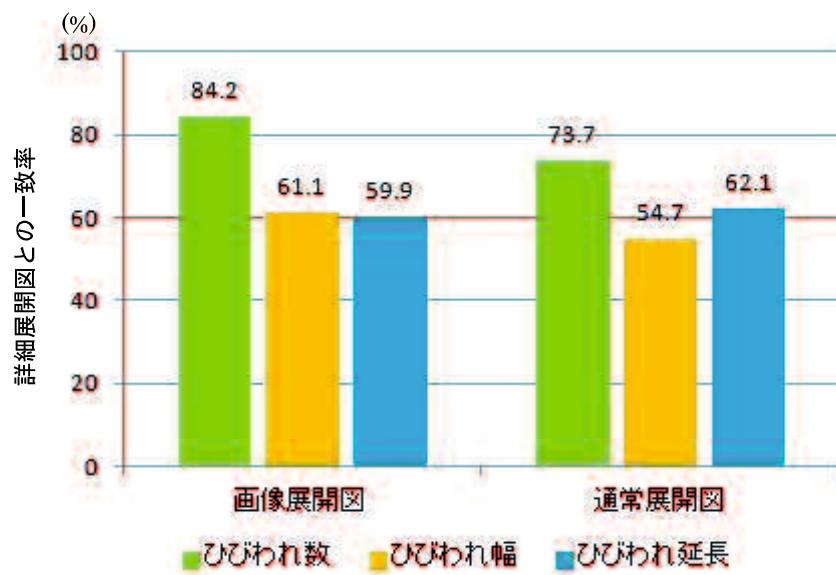
図-3.16 手法別平均ひびわれ一致率の詳細展開図との比較結果

表-3.4 のひびわれ検出に関する検出比較表から、図-3.10, 図-3.12, 図-3.14 にひびわれ箇所数、ひびわれ幅、ひびわれ延長の各スパンの点検手法別による比較検証結果を示す。そして、図-3.11, 図-3.13, 図-3.15 に各スパン、図-3.16 に 3 スパン平均の詳細展開図の精度を 100%とした場合の画像展開図と通常展開図の検出率および一致率を示す。

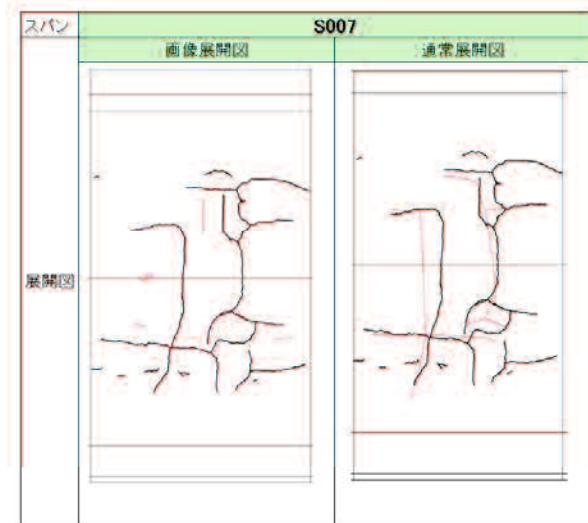
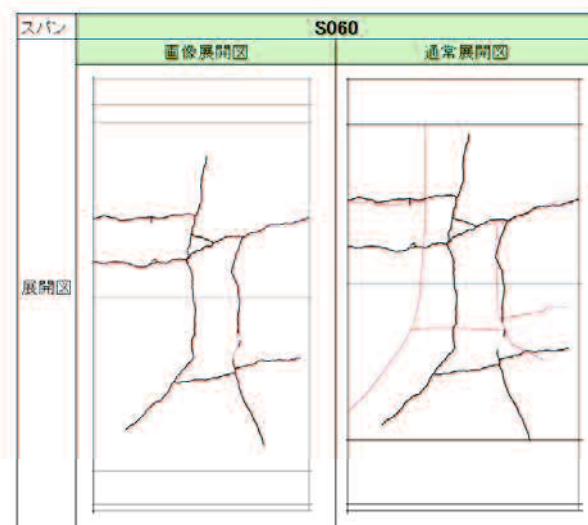
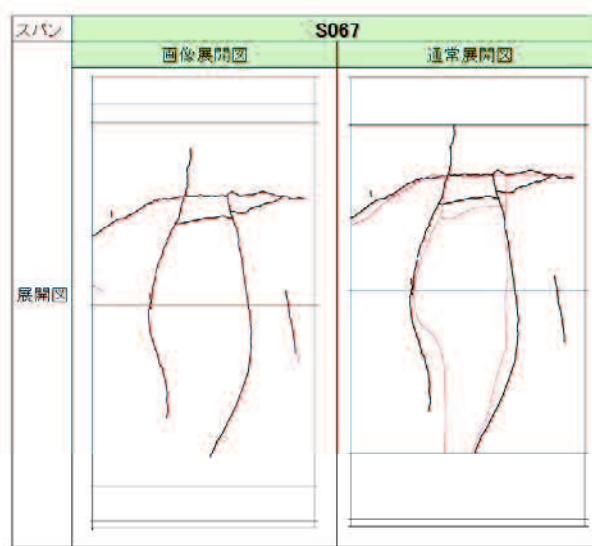
図-3.17 各手法別展開図の重ね合わせ結果

— 画像展開図ひびわれ、通常展開図ひびわれ
 — 詳細展開図ひびわれ

また、トンネルの健全性を評価するうえで、ひびわれ位置を正確に把握できるということは、変状の進行性を客観的、定量的に把握する重要な点であると考えられる。ひびわれ位置の正確な把握は、複数回の点検結果の比較等により、ひびわれの進行性を評価する場合に、重要な点になるともいえる。

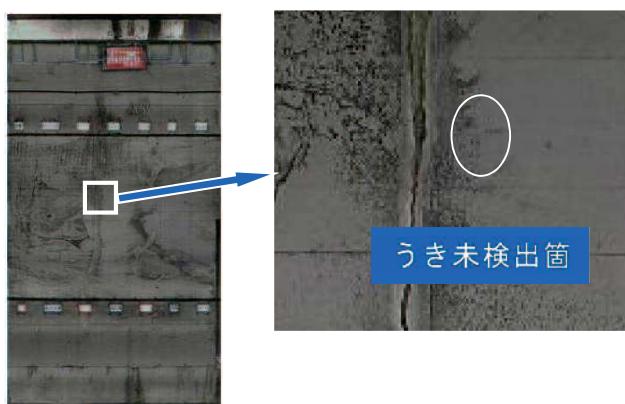
図-3.20 スパン 07 画像展開図での未検出のうきの箇所

しかし、図-3.20 に示すスパン 07 のうき（図-3.9 の②うき）については、打音点検により発見されたものであり、ひびわれ等の変状を伴わない内部欠陥箇所であったため、覆工表面の撮影画像からは他の問題ない箇所との区別がつかず、内部欠陥を発見するための打音点検を行わない画像展開図からは検出することができなかった。今回のうきは建設時に発生した覆工コンクリート内部のジャンカが原因と考えられる。このような覆工表面に損傷の兆候が現れない内部欠陥である建設時におけるコンクリートのジャンカや、防水シートやひびわれ抑制シートがコンクリート打設時の圧力により吹付けコンクリートから剥がれてコンクリート内部に巻き込まれるような初期欠陥の存在は、打音点検が覆工表面画像撮影によってすべてにおいて代替できることではないことを示していると共に、丁寧な初期点検の実施の重要性も明らかにしている。しかし、最近の山岳トンネルでは、施工技術の向上や竣工検査時に初期点検として全面の打音検査を実施しているため、このような覆工材料の初期欠陥に関しての問題は少なくなってきた。

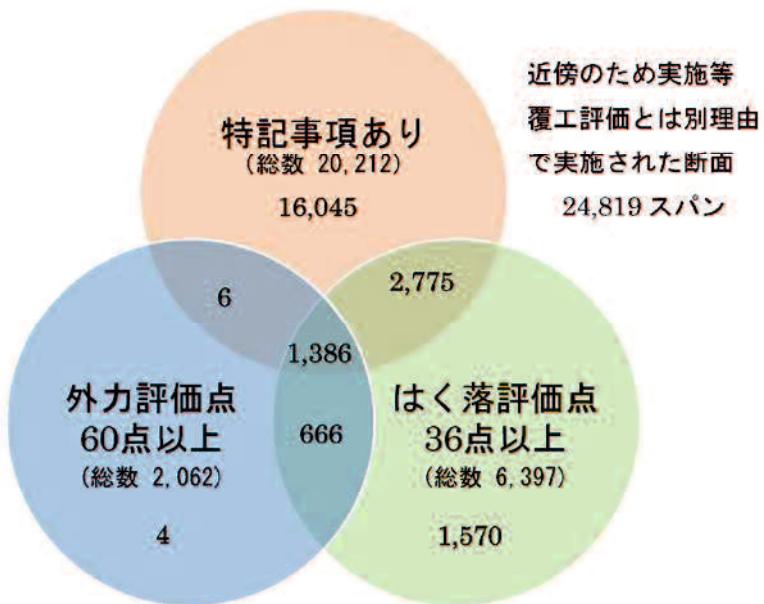
図-4.4 詳細点検 B の実施内訳

点検 B を実施した 47,261 スパンについて点検 A シートとの評価項目をベン図で分類すると、図-4.4 のように分類される。近傍のスパンということで実施している 24,819 スパンを除く、22,442 スパンのうち特記事項の記載があるものが 20,212 スパンであり全体の約 90% を占めている。また、特記事項の内訳を整理すると、複数の項目にチェックをしている状況で表-4.3 の内訳となり、(7)の「豆板（ジャンカ）などがあり、浮き・はく落の危険性がある」の項目が 11,114 スパン、(3)の「打ち継ぎ目に三日月型のひびわれがある」の項目が 5,920 スパンと、特記事項の記載があるスパンの約 40%、約 21% と高い割合を占めており、第三者被害に直結しやすい特記事項のチェック率が高い結果となった。

特記事項による点検 B の実施が多いことからも、今後、より効率的に点検 B を実施するためには、閾値の設定の適正化とともに、特記事項の照査、整理も合わせて重要であることがわかった。

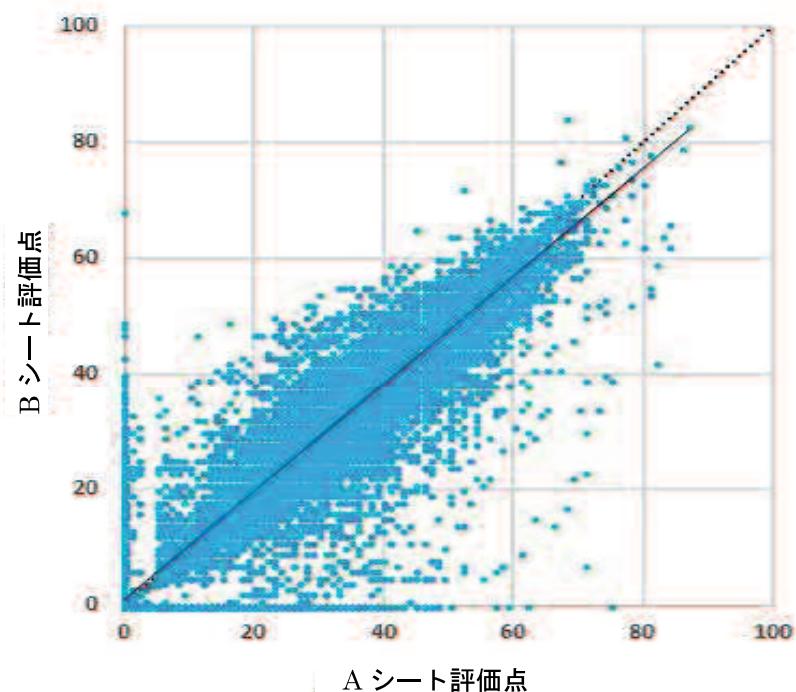
図-4.5 外力評価点の分布（山岳トンネル工法）

図-4.5, 図-4.7 にトンネル施工法別の外力評価点の分析結果および図-4.6, 図-4.8 にデータの分布密度の等高線を入れた図を示す。工法別に見ると点検 A と点検 B の外力評価点の差は, 分布および密度の広がりをみると山岳トンネル工法が大きい傾向がみられる。そこで, 点検 B の評価点数から点検 A の評価点を引いた差分を算出し, その頻度分布を図-4.9 に示す。この図からわかるように, 外力評価点の差分の標準偏差は山岳トンネル工法が 6.26 で, 矢板工法が 4.88 と山岳トンネル工法が矢板工法に比べ大きく, 山岳トンネル工法の方が点検 A と点検 B の評価点にばらつきがあることがわかる。とくに, 図-4.5 から山岳トンネル工法は, 矢板工法と比較して評価点数が低い側でばらつきが大きい傾向があることがわかる。これは, 山岳トンネル工法は矢板工法と比較してひびわれ幅およびその長さが全体に小さく, 評価点が小さい場合は, とくにひびわれ幅が小さいと考えられるため, このことが工法によるばらつき具合の差に表れたものと考えられる。これは, 図-4.10 に示す工法別の TCI の累積割合分布比較においても, 山岳トンネル工法では, 0.01×10^{-5} 以下 (ほとんどひびわれがない状態) が全体の約 20%, 1.0×10^{-5} 以下が約 40% であるのに対して, 矢板工法は $1.0 \times 10^{-5} \sim 50.0 \times 10^{-5}$ が 90% 以上を占めており, 山岳トンネル工法は矢板工法と比較して TCI が小さく, ひびわれ損傷程度が小さいことを示していると考えられる。すなわち, 山岳トンネル工法は矢板工法と比較してひびわれ延長が短く, 幅も狭いことから点検 A での覆工画像のひびわれの読み取りに関する精度に起因して, 点検 B との評価点の差異が生じると推定される。

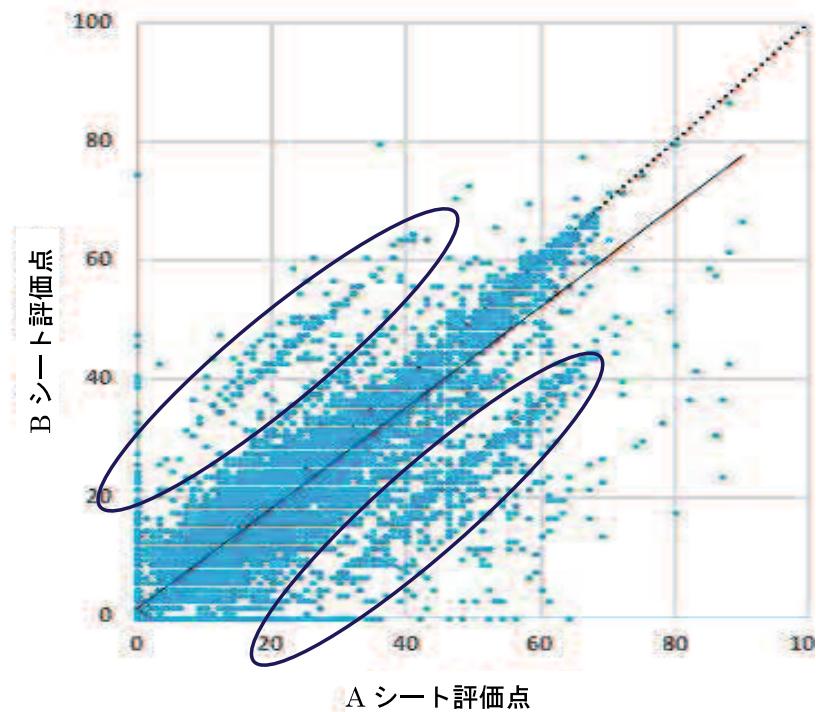
図-4.11 はく落評価点の分布（山岳トンネル工法）

図-4.11, 図-4.13 にはく落評価点の分析結果および図-4.12, 図-4.14 にデータの分布密度の等高線を入れた図を示す。工法別に見ると、外力評価点とは逆に矢板工法の方が点検 A と点検 B のはく落評価点の差が大きい傾向を示す。前節と同様それぞれの点検結果の差分の標準偏差を図-4.15 に示す。標準偏差は山岳トンネル工法が 6.10 で、矢板工法が 8.27 と矢板工法が山岳トンネル工法に比べばらつきが大きい。また、図-4.9 と比較して、矢板工法ではく落評価点の標準偏差が 8.27 に対して外力評価点のそれが 4.88 と評価点のばらつきが大きい。これは 4.4.3(2)「はく落評価点におけるひびわれパターンの発生傾向」で後述する、はく落判定におけるひびわれ評価点の配点によると推定され、ひびわれ幅およびその長さが山岳トンネル工法に比較して大きいことが影響していると考えられる。また、はく落評価点は外力評価点と違い、図-4.11, 図-4.13 内に示した青丸で囲んだ部分のように線形に分布するグループが認められ、はく落評価点のばらつきに影響を及ぼしている可能性があることから、上記のばらつきと同様に 4.4.3(2) 「はく落評価点におけるひびわれパターンの発生傾向」で検討を行う。

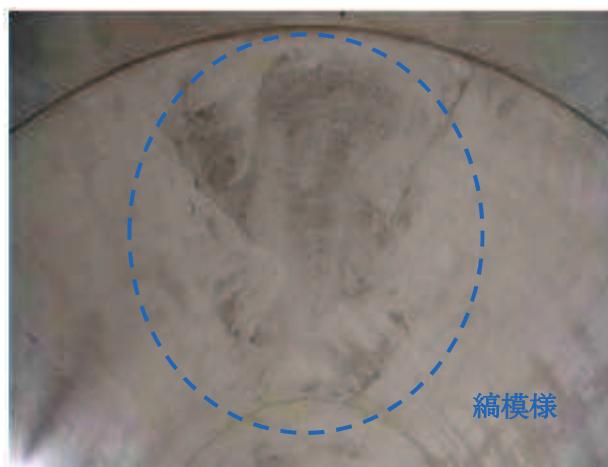
図-4.16 覆工コンクリート表面の縞模様例³⁾

(平成 25) 年が 855 スパン, 2014 年(平成 26) 年が 198 スパンであった。のことから、2013(平成 25) 年までに発生したスパンが 3,897 スパンと全体の 95% を占めており、点検時期が本点検システムを標準的に導入した 2012(平成 24) 年頃のものがほとんどであることから、導入当初ということもあり図-4.16 に示すような覆工の縞模様の誤認等が要因と考えられる。覆工の縞模様は、ひびわれがない場合も有りと、ひびわれがある場合も無しと誤認する可能性があり、A シートに点が付かない、B シートに点が付かないの両方の要因となると考えられる。また、縞模様は山岳トンネル工法において全断面セントルを用いられてから顕著となっていることから、山岳トンネル工法において評価点 0 が多い理由でもあると推測される。このような事例の発生は 2014(平成 26) 年をピークに急激に減少しており、画像判定導入から時間が経過した現在はこのような事象の発生は極めて少ないと考えられる。

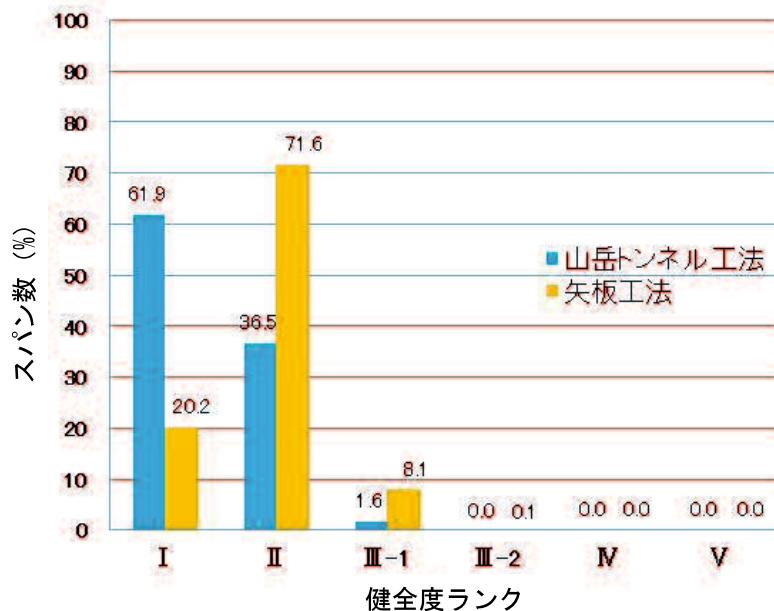
図-4.17 健全度ランクの分布（山岳トンネル工法・矢板工法）

グラフの横軸は健全度ランク、縦軸は対象スパンに占める割合を示す。山岳トンネル工法は健全度 I のスパンの割合が最も多いのに対して、矢板工法は健全度 II が最も多くなっており、山岳トンネル工法に比較して矢板工法は健全度ランクが全体に低い傾向にある。これは、施工法による違いの他に、図-4.1 に示すように施工後 30 年以上経過し、経年劣化等による変状の進行も劣化要因となっていると考えられる。

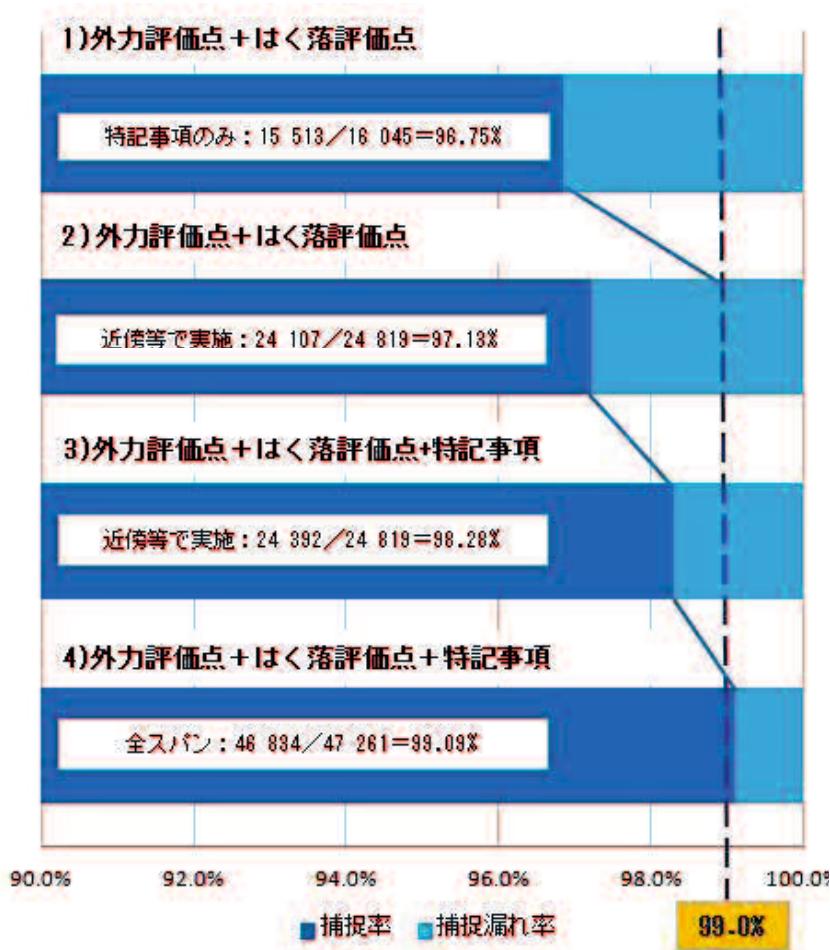
図-4.18 点検 A による捕捉率

最終的に閾値で捕捉できなかったスパンのうち、点検 B 時に外力評価点の閾値を越えるものが 15 スパン、はく落評価点の閾値を超えるものが 142 スパンであった。主な部分を占めるはく落評価点の閾値を越える 142 スパンを分析すると、142 スパンのうち A シートでは 141 スパンでひびわれパターン項目の「亀甲型」、130 スパンで「閉合型」、24 スパンで「交差・分岐」がそれぞれ「なし」と判定されているが、B シートでは「亀甲型」が 131 スパン、「交差・分岐」が 14 スパンで「なし」とあまり大きな変化がないが、「閉合型」が「なし」と判定されたスパンは 52 スパンに大きく減少しており、閉合型のひびわれの判定が捕捉率に影響したと考えられる。

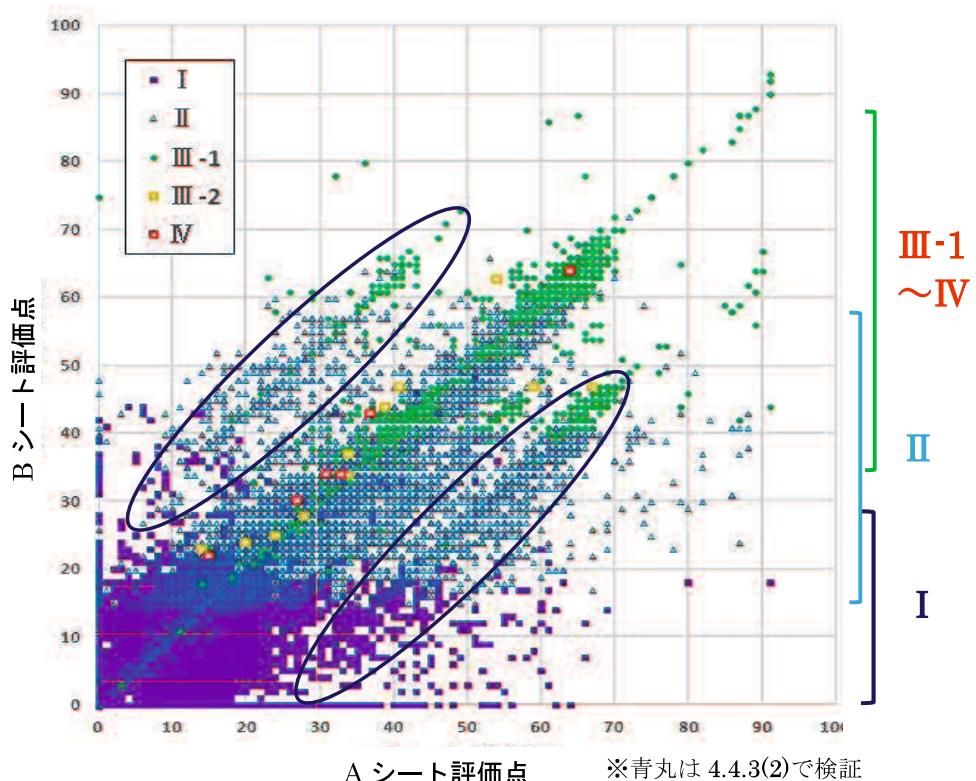
図-4.23 はく落評価点と健全度ランクの関係
(山岳トンネル工法・矢板工法)

表-4.4 に示すはく落評価点の配点を見ると、3. パターンの、「亀甲状」、「閉合型」、「交差・分岐」において、配点が大きいのが確認できる。たとえば点検 A で、閉合型ひびわれを「なし」と判定したものの、点検 B で閉合型ひびわれが「長辺 20cm 以上」と判定したスパンは、A シートと、B シートのはく落評価点差が 23 点と高くなるため、配点の高い部分の判定の差が、**図-4.23** の青丸部のように特徴的な分布が生じる要因と考えられる。

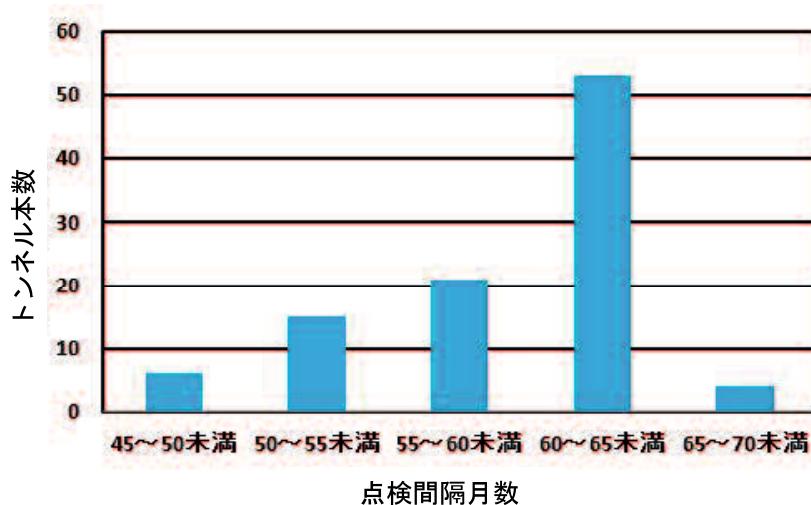
図-5.2 点検間隔の頻度分布

99 トンネルの点検間隔の日数を算出し 30 日で除して月数とすると、平均が 59.3 ヶ月、最大間隔が 67.1 ヶ月、最小が 45.3 ヶ月となった。図-5.2 に 99 トンネルの点検間隔の頻度分布を示す。一般的に点検間隔が長いと損傷の進行具合が大きく出ることが考えられる³⁾こと、また、今後のデータ収集・蓄積において点検間隔のバラつきを無くすことが重要となるため、今後は、点検間隔を平成 26 年の道路法の改訂により義務付けられた点検間隔の 5 年（60 ヶ月）を基準点検間隔とするために、以下の式(5.1)のように点検間隔で割り戻して 60 ヶ月相当の ΔF_0 を算出した。

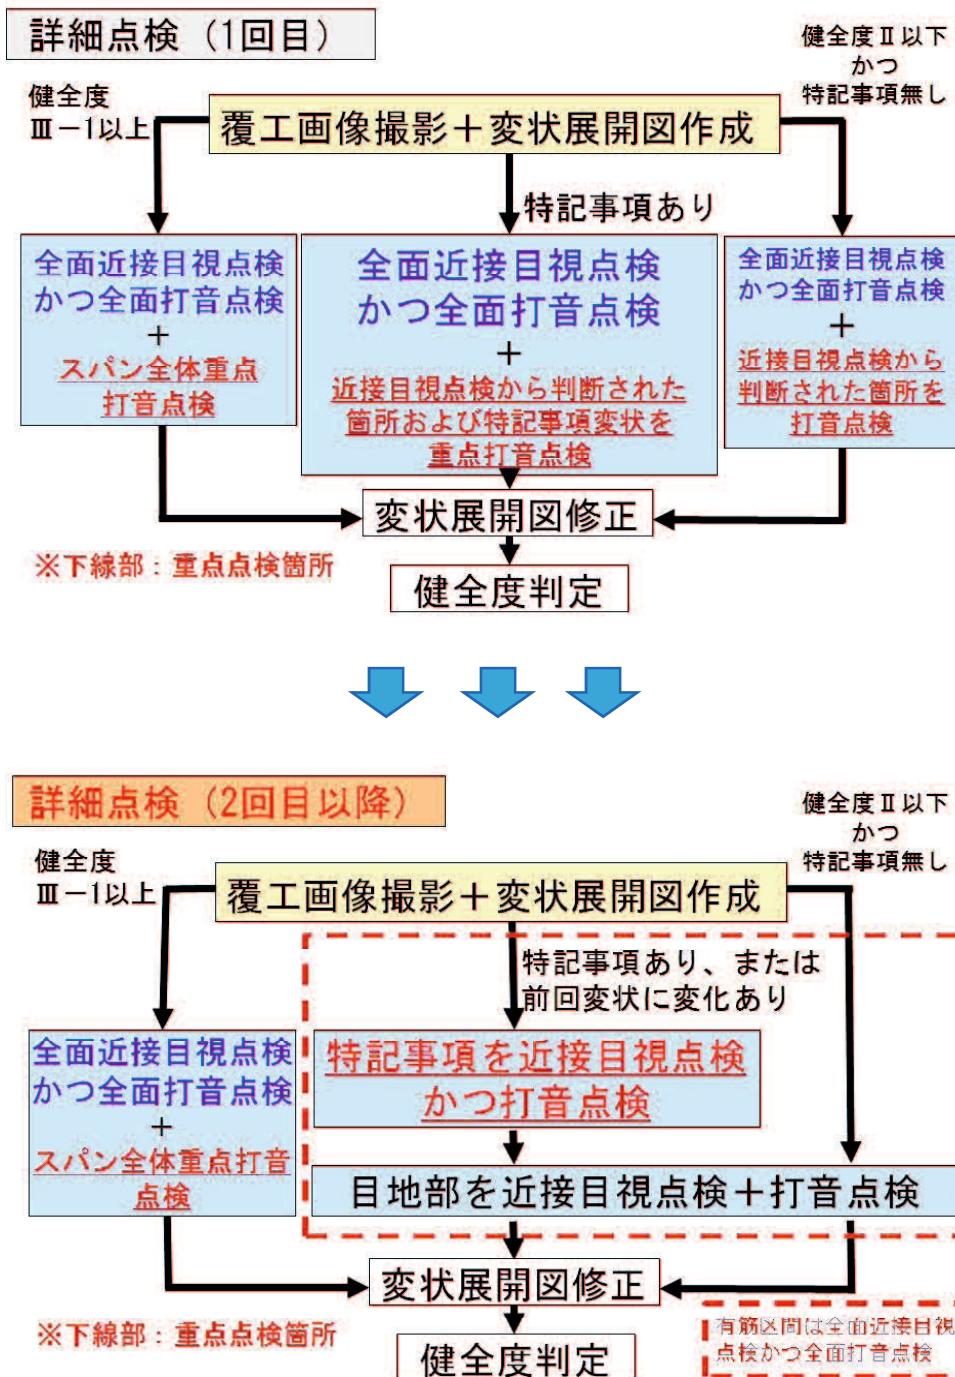
図-6.1 研究成果を導入した場合のトンネル点検の流れ

本研究で検証・開発したトンネル覆工表面画像撮影技術およびトンネル健全度の定量的評価手法の適用については、現地状況を考慮しながら順次導入適用できる。トンネル覆工表面画像技術を近接目視点検の代替として導入した場合のトンネル点検の流れを図-6.1に示す。
