博士論文

浸透流解析と実物大崩壊実験によるまさ土斜面の
降雨浸透および源頭部崩壊メカニズム

(Rainfall infiltration and failure mechanism of source head in Masado slope using Finite Element Analysis of Seepage Flow and full-scale field experiment)

山口大学大学院創成科学研究科

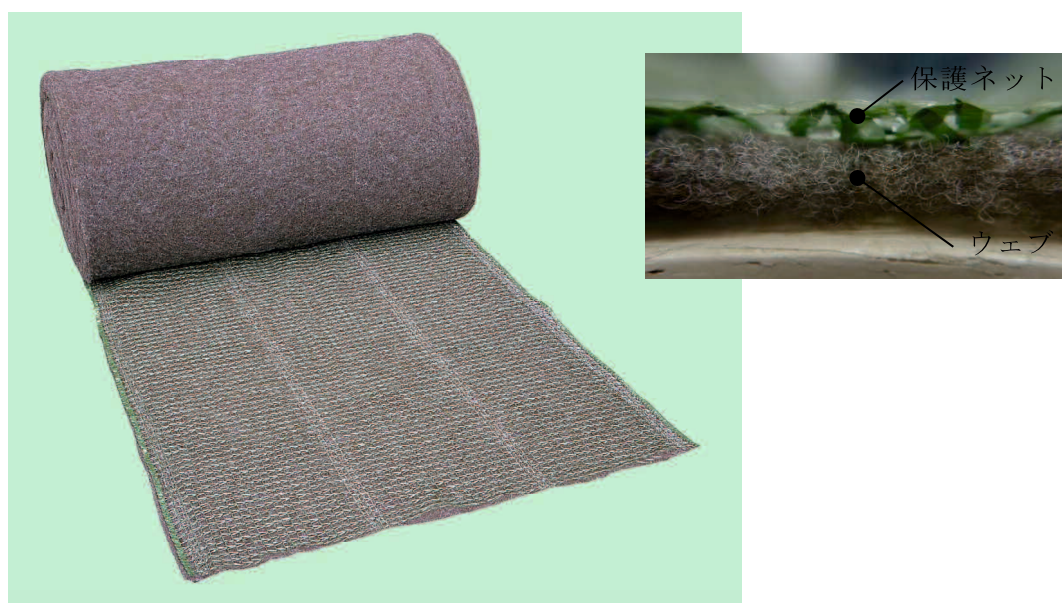
写真-3.1 不織布フィルター

不織布フィルターの材料であるポリエステルの経年劣化は約10年とされており、直射日光のあたる場合は2~3年程度となる。ある程度の植生が見込まれる場合は、劣化のスピードも遅くなるので長く効果が続く。また植生が十分に成立すれば、法面は保護されるので不織布フィルター自体は不必要となる。

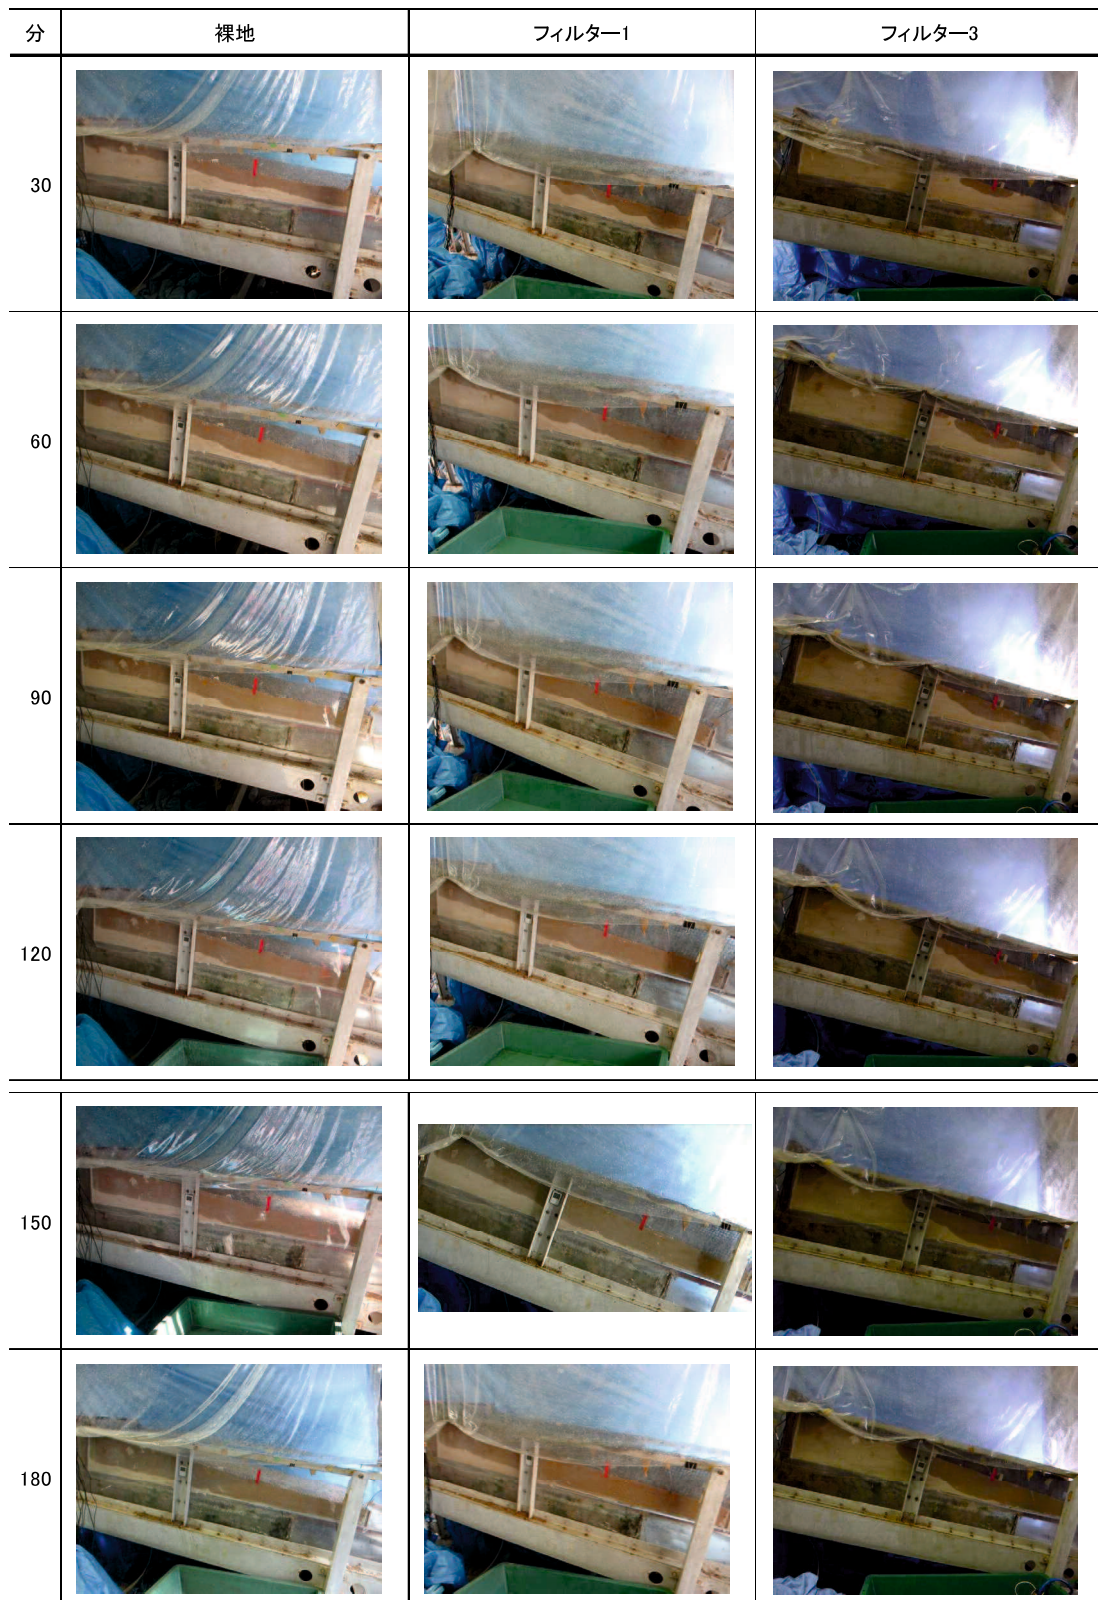
写真-3.2 降雨実験状況（その1）

また、写真-3.2に示した降雨実験の状況から、降雨開始から5時間後には裸地およびフィルター1を敷設した法面の断面がほぼ浸水しているのに対して、フィルター3は10時間経過しても法面上部の下側は乾いた状態であった。

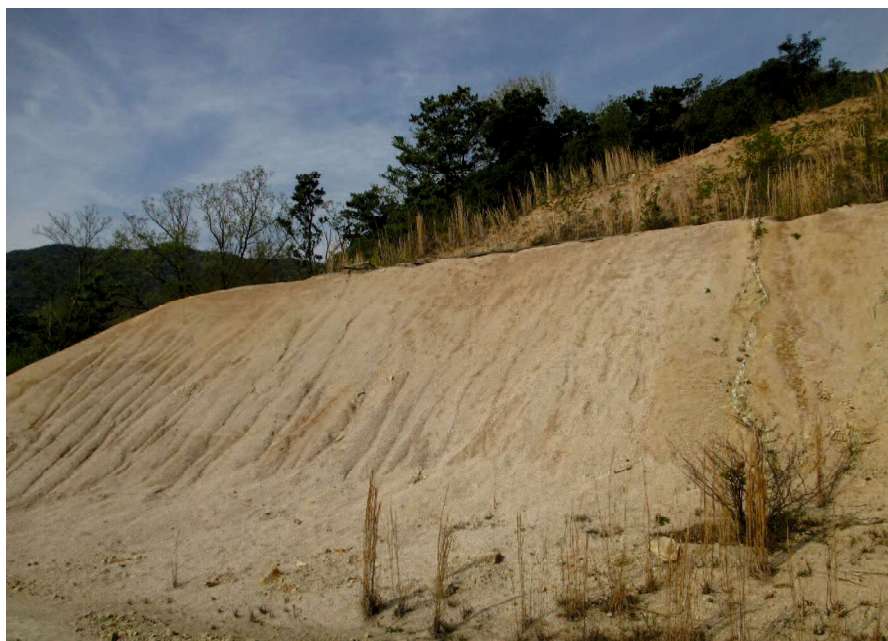
写真-3.3 試験施工法面の状況

不織布フィルター1～3に種子、肥料、保水剤を装着し、不織布層の増加に伴う植生への影響を観察した。試験は山口県下小鯖（実物大崩壊実験現場近辺）で実施した。施工法面の状況を表-3.1及び写真-3.3に示す。試験はフィルター1を対照区、フィルター2, 3を試験区として植生試験を行った。

法長	7.0m
法肩長	0.5m
法長+法肩長	7.5m
法幅	3.0m
法面の向き	東向き
法面勾配	30°（1割7分）
土質	まさ土
土壌硬度	風化部：6.7～24.8mm （平均14mm）

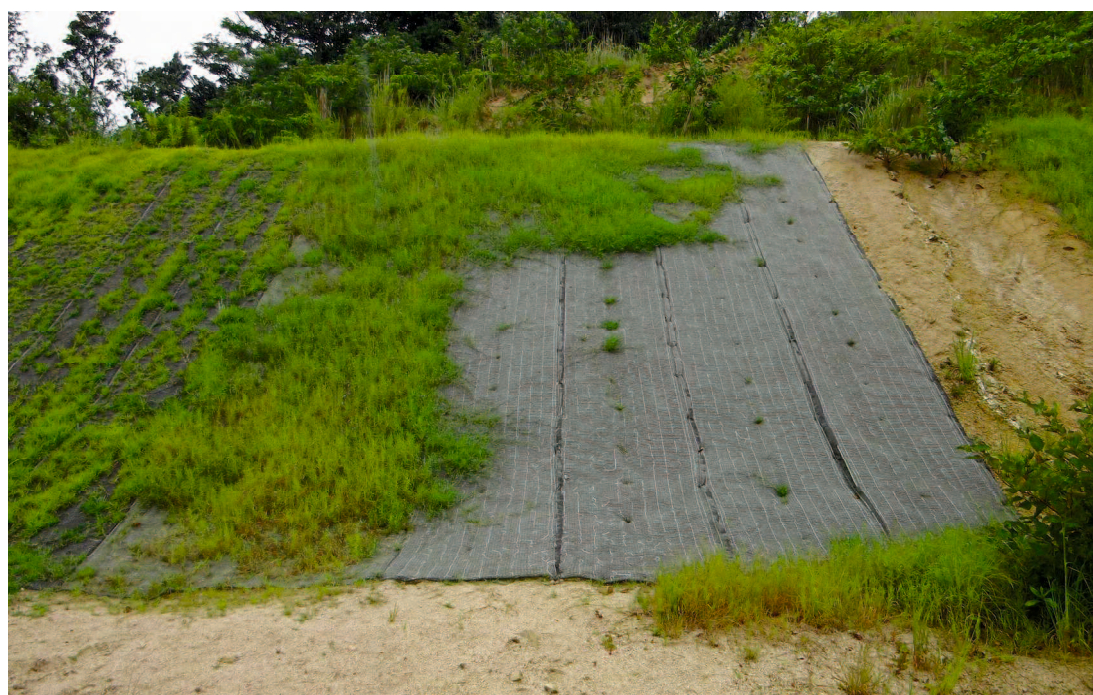
写真-3.4 植生試験状況

植被率の推移を図-3.8、試験状況を写真-3.4に示す。対照区であるフィルター1の植被率（施工面積における植物が覆っている割合）が施工後3か月で70%を超えたのに対して、フィルター2、3は施工時に釘を打った位置からの発芽や法面上部のバミューダグラスの植生のみで、植被率は伸びなかった。またフィルター2よりフィルター3は植被率が低かった。その原因としては、3層構造のフィルター3は遮水性能が高いため初期植生に必要な降雨量が十分に浸透しなかったことや、シートに厚みがあるため乾燥して植被率が伸びるのに時間がかかることなどが考えられる。

(2) 施工後4か月

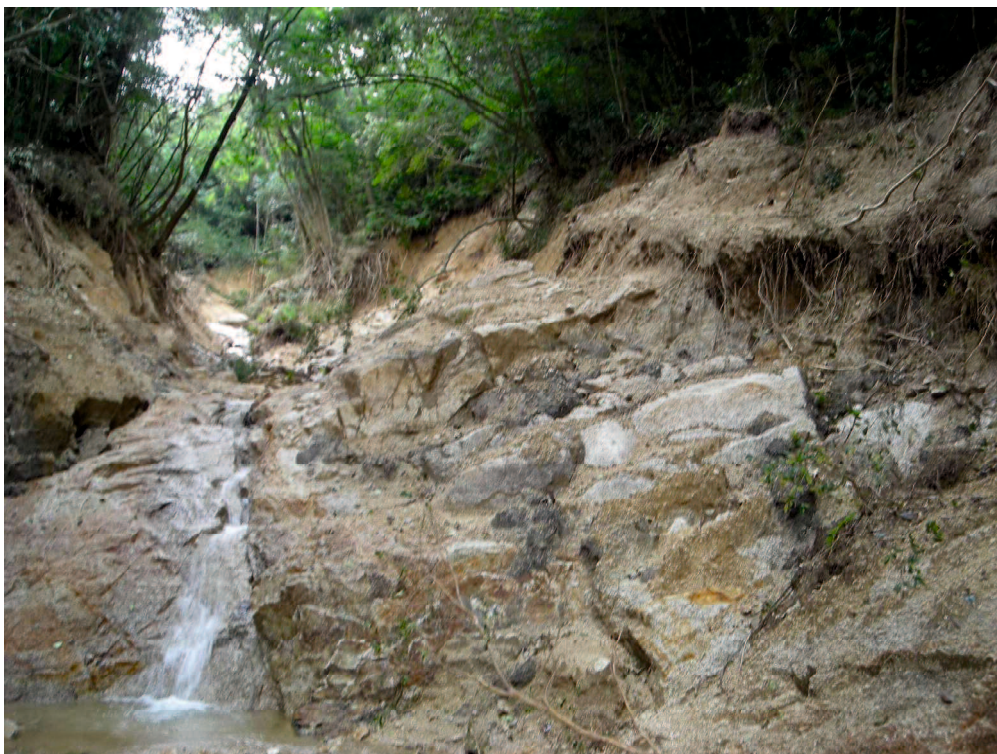
写真-4.1 花崗岩岩盤が露出する滝が出現している中流域

中流域の流路は5°程度の緩勾配であっても、**写真-4.1**で示されるように、花崗岩岩盤が露出する滝が出現している。花崗岩岩盤の表面は非常に滑らかで、シーティングジョイントあるいは、かつて数度の土石流の流路となって削剥された痕跡であるものと推定される。末端部の特徴としては、土石流の多くは末端部の平坦な耕作地に至って現地形の勾配にしたがって曲流している。末末端付近の堆積物は砂を主体とし葉理が観察されるが、流砂濃度は0.22~0.36とされている⁴⁾ことから非常に密度の小さい泥流状の土石流であったものと推定される。**写真-4.2**に示すように土石流の停止勾

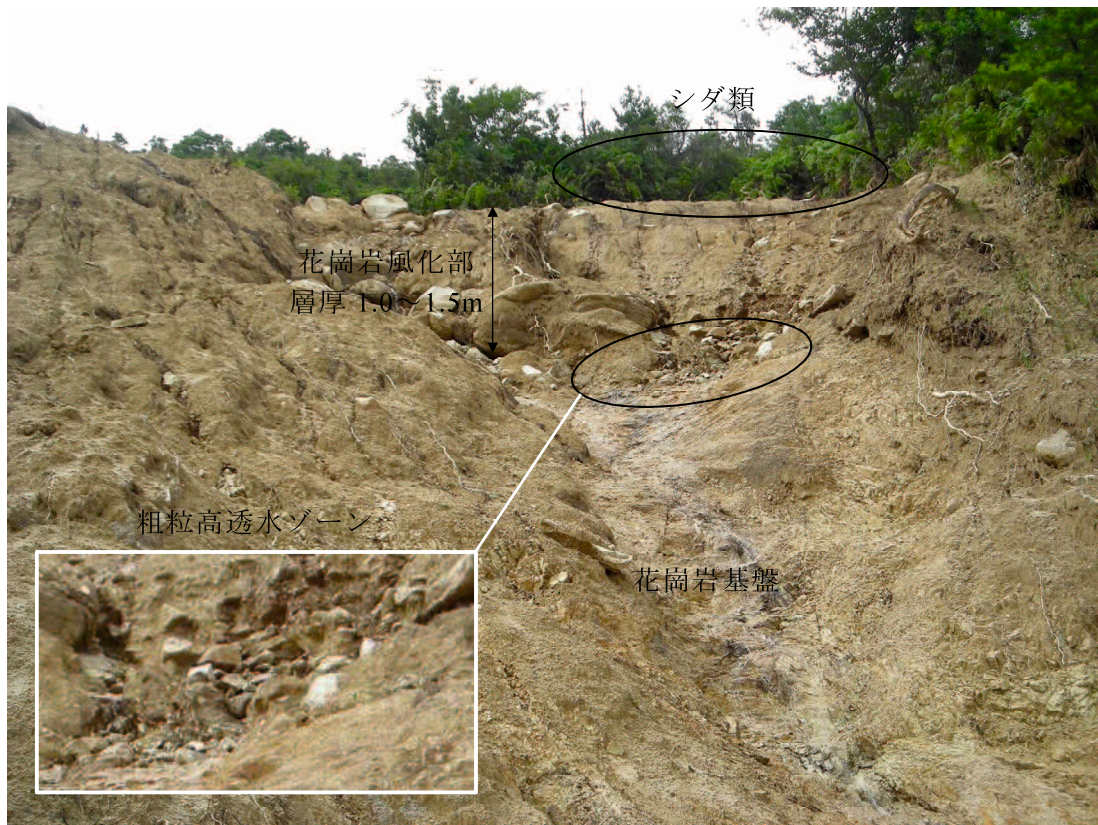
写真-4.3 源頭部の植生と地盤状況（表土，風化層厚）

写真-4.3に示すように、表土 (A0, A 層) が乏しいのが特徴である。植生状況は崩壊地面積の 50%が広葉樹林、これにマツおよびシダを加えた面積は 93%を超える⁵⁾。これは二次林のマツが枯死した後、遷移した幼齢の広葉樹が占め、土壌を緊縛する根系の発達が乏しい状況であることを示す。地層構成は概ね厚さ 1.0~1.5m のまさ土化した花崗岩強風化部、あるいは崖錐性の二次まさ分布し、基盤には未風化・難透水性の花崗岩岩盤が分布する。まさ土と岩盤との境界には**写真-4.3**でも見られるように、小礫~中礫径の基盤岩の風化角礫化部、崖錐堆積物の基底礫層が分布する箇所があり、高透水性が示唆される。また、この礫層からの湧水が観察されたことから、少なくとも低透水性の礫層があるとは言えない。

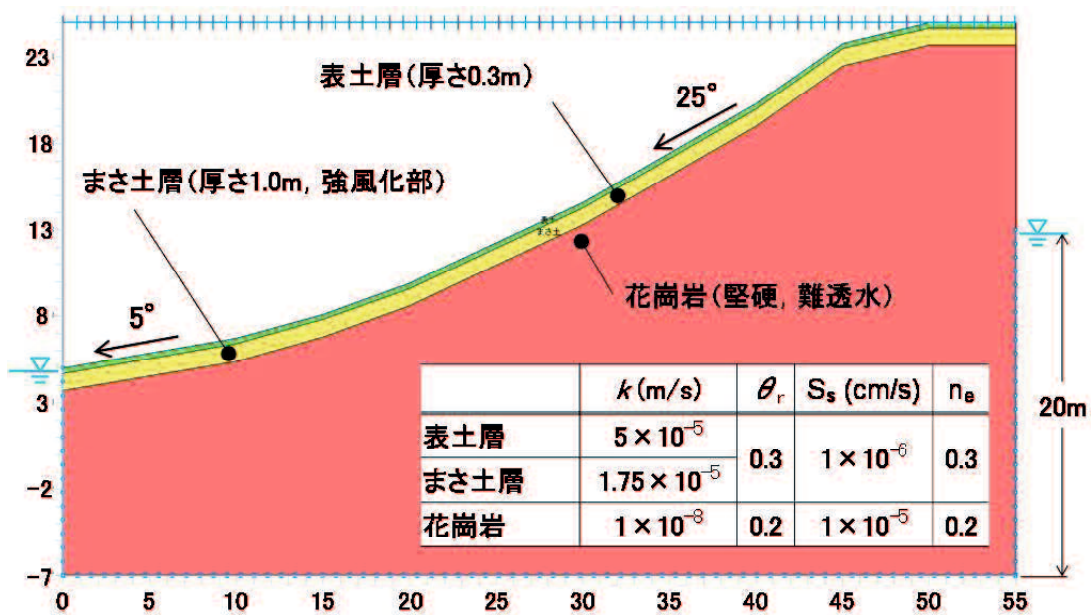
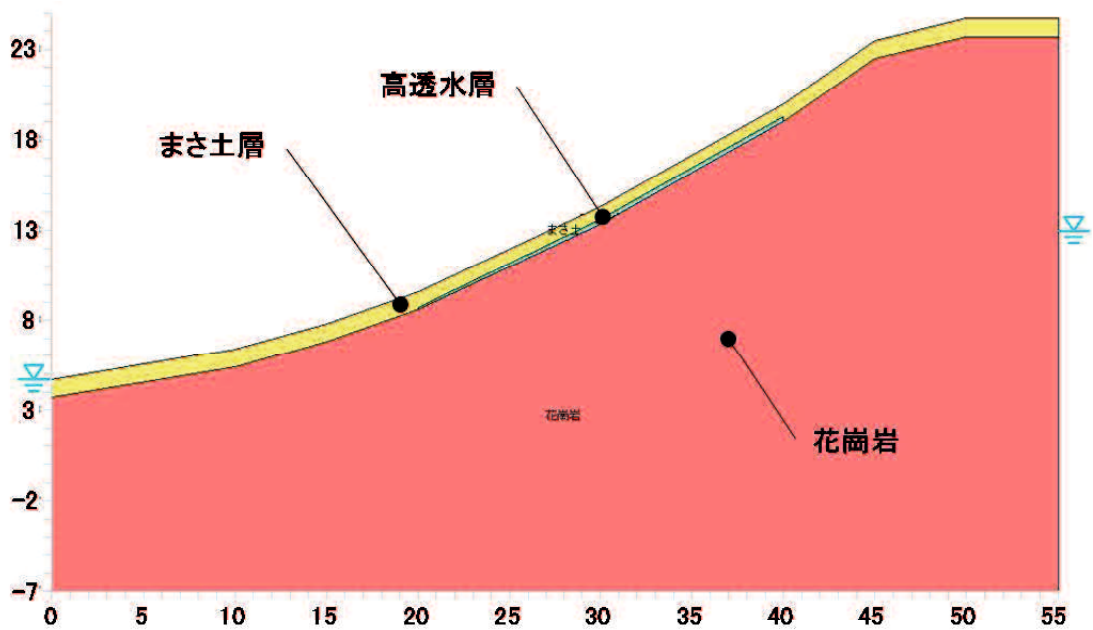
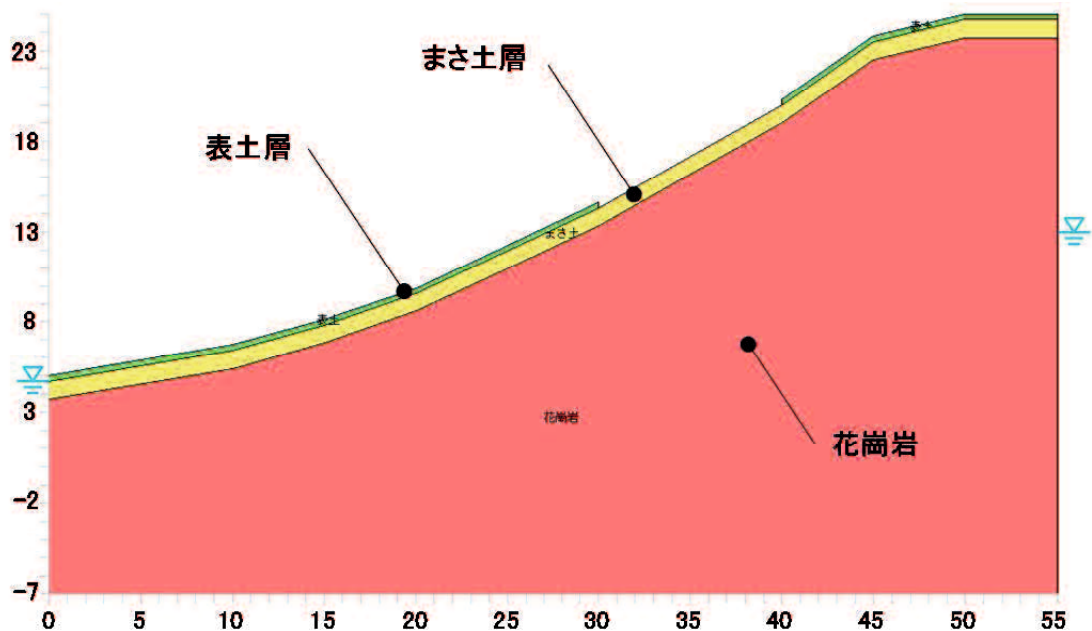
図-4.5 土石流発生斜面の解析モデル（その1）

- a) 基本ケース：表土層0.3m、まさ土層1.0m、難透水性の花崗岩基盤。
- b) 表土なし：表土層なし、まさ土層1.0m、難透水性の花崗岩基盤。
- c) 部分表土+高透水層：表土層は基本的に0.3mであるが欠如した範囲があり、まさ土層1.0m、花崗岩基盤との境界に粗粒の高透水層0.3mを部分的に挟む。
- d) 表土なし+高透水層：表土層なし、まさ土層1.0m、花崗岩基盤との境界付近に粗粒の高透水層0.3mを部分的に挟む。
- e) 部分的に表土：表土層は基本的に0.3mであるが欠如した範囲があり、まさ土層1.0m、難透水性の花崗岩基盤。

ここで、ケースa), c), d), e)の左右水頭は解析がスタート後(c), d)は3分後、a), e)は30分後)にモデルに与えた。一方、ケースb)は初期状態から左右水頭を与えた。したがって、タイミングは異なるがいずれのケースも左右水頭は与えられている。降雨前の圧力水頭分布は、ケースa), c), d), e)の圧力水頭はすべて0となっている。また、ケースb)は地表面に地下水位があり、下部の花崗岩に向かって圧力水頭が高くなっている分布となっている。

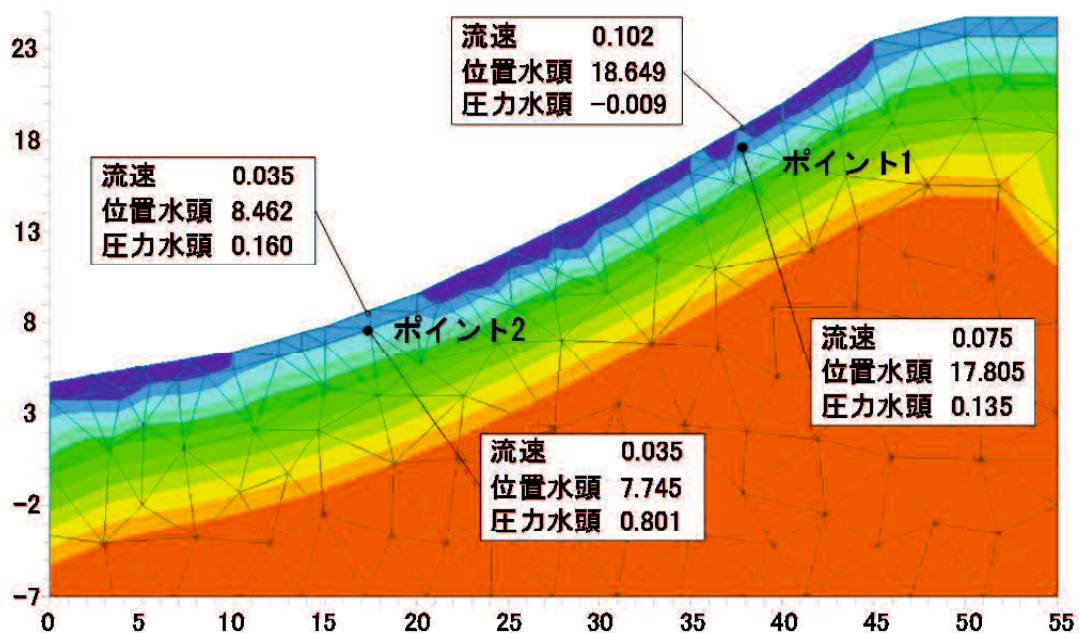
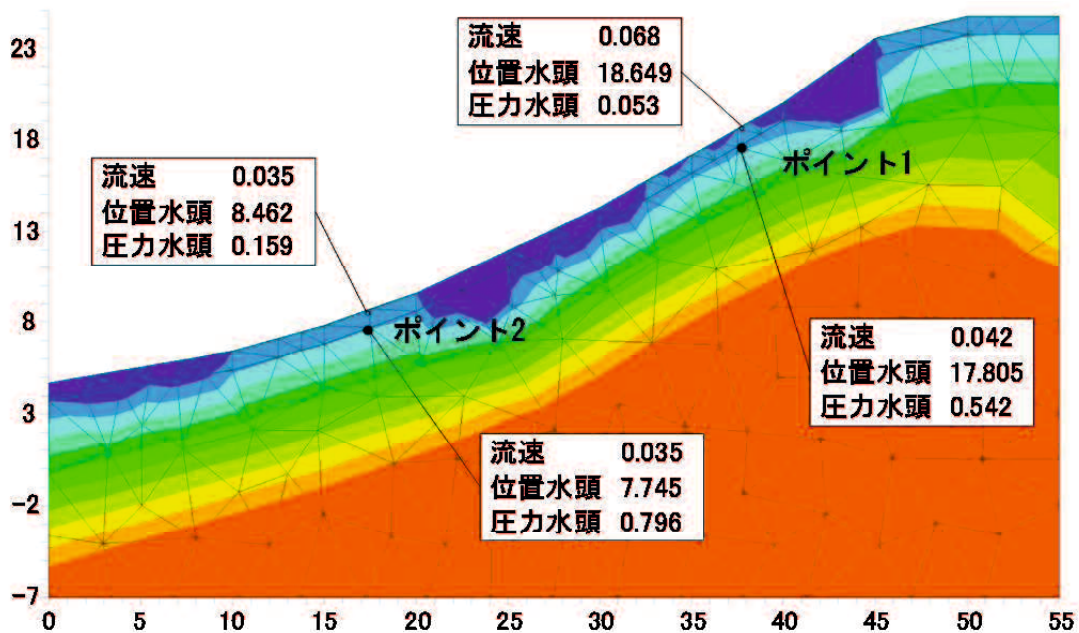
図-4.6 斜面内に降雨波形を与えた非定常 FEM 浸透流解析結果 (その3)
(圧力水頭コンター図におけるポイントの流速と水頭)

一方、表土が完全に欠如するケース b)においては、**図-4.6 b)**に示すように、圧力水頭 0、すなわち地下水位面が斜面内に不規則に描かれている。これは解析条件を超えた偽像ともいえ、既にダルシー則では解釈不可能な状態であると考えられる。この状況は時刻 7:00 の降雨から発生しており、11:00~12:00 の土石流の発生を説明できない。ケース b)の花崗岩上に圧力水頭が残っているのは、不透水層に与えられる左右水頭の影響であると考えられる。また、表土のケース a)の表土の透水係数 $k=5 \times 10^{-5} \text{m/s}$ の値をまさ土の透水係数 $k=1.75 \times 10^{-5} \text{m/s}$ に近づけると、解析結果は b)に近似したものになることから、表土の透水係数が結果に影響していると考えられる。

- 4) 以上をモデル化した FEM 浸透流解析によると、表土があり高透水層がないケースでは、非常に多くの降雨を与えても、また時間が経過しても、斜面内の圧力水頭が急激に変化することがない状態が継続された。
- 5) 表土が完全に欠如するケースにおいては、地下水位面が斜面内に不規則に描かれ、これは解析条件を超えた偽像ともいえ、既にダルシー則では解釈不可能な状態であると考えられる。

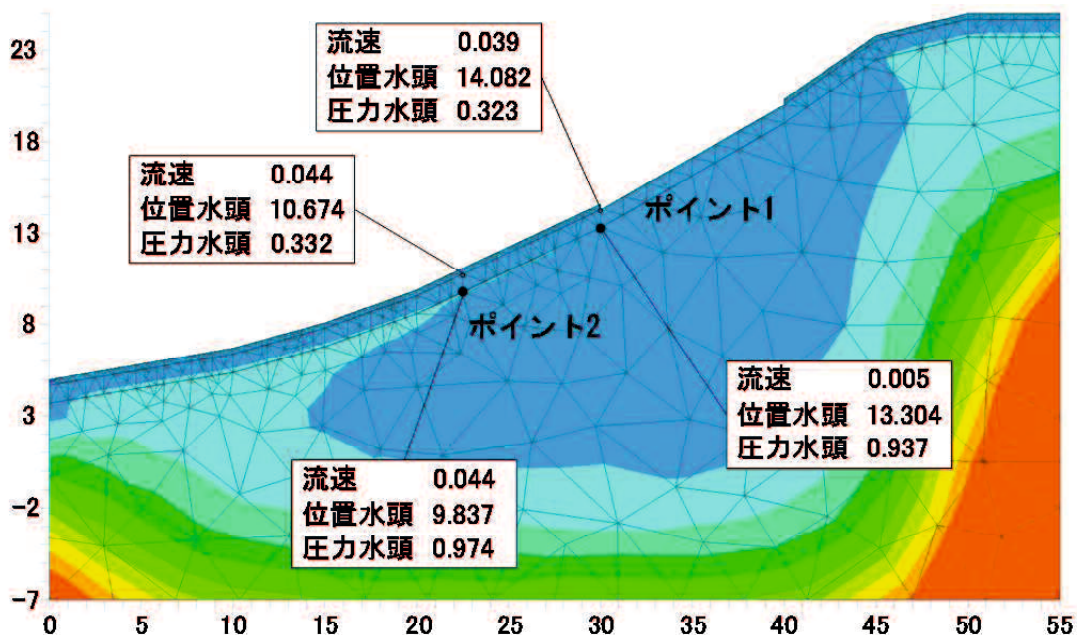
図-4.6 斜面内に降雨波形を与えた非定常 FEM 浸透流解析結果 (その5)
(圧力水頭コンター図におけるポイントの流速と水頭)

部分的に表土のないケース c)と e)においては、両ケースとも残った表土が浸透を抑制し、斜面内の浸透流は比較的安定して流れている。

- 6) 部分的に表土のないケースにおいては、残った表土が浸透を抑制し、斜面内の浸透流は比較的安定的に流れていた。
- 7) 高透水層が分布するケースにおいて、表土の有無に関わらず高透水層内には他のケースと比較すると 1 オーダー以上速い浸透流が発生し、経時的に圧力水頭の増加も算出された。
- 8) 高透水層が分布するケースにおける実流速は限界流速より小さく、まさ土層内の流速は十分に遅く安定しているといえ、流速による浸透破壊には至らないものと考えられる。

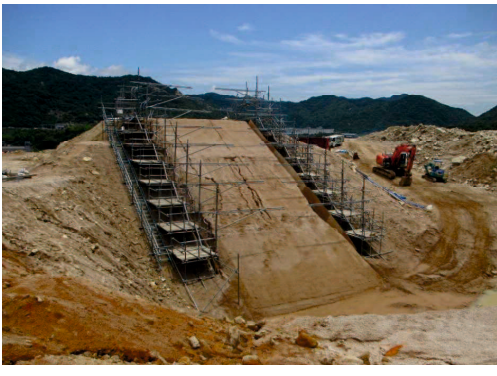
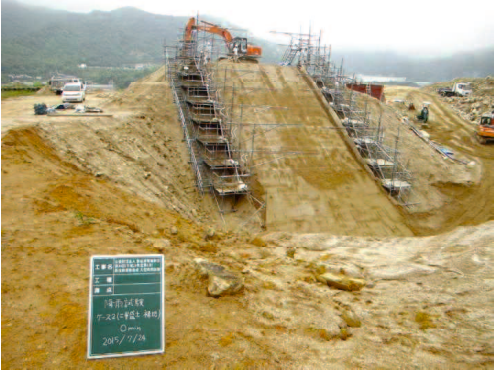
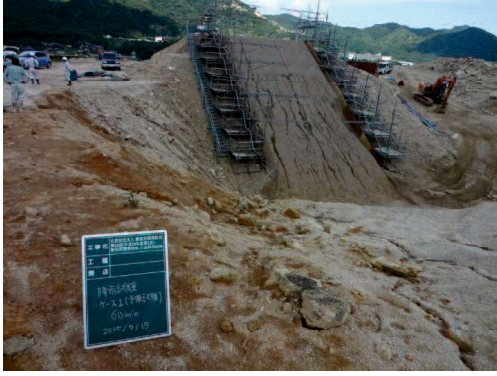
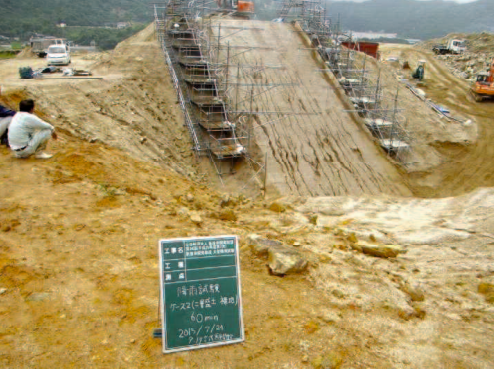
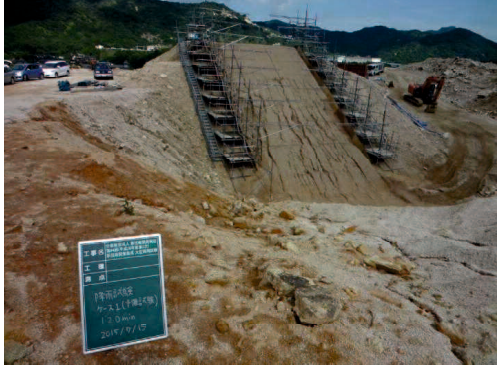
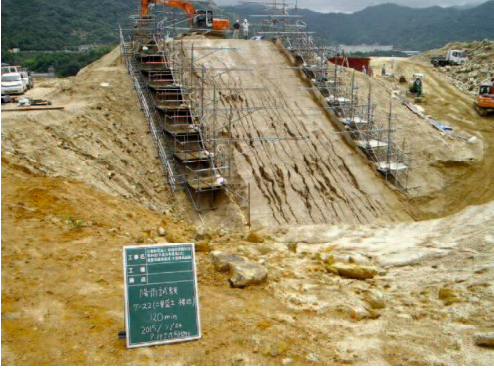
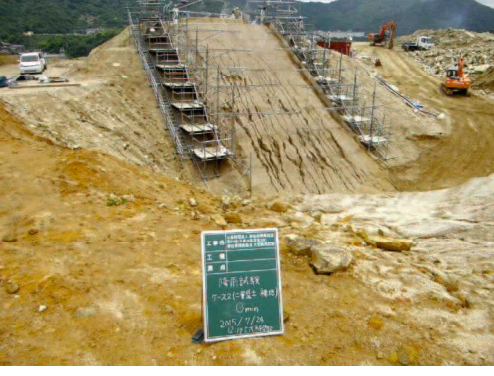
写真-5.1 実験状況 (その1)

写真-5.1に実験状況を示す。

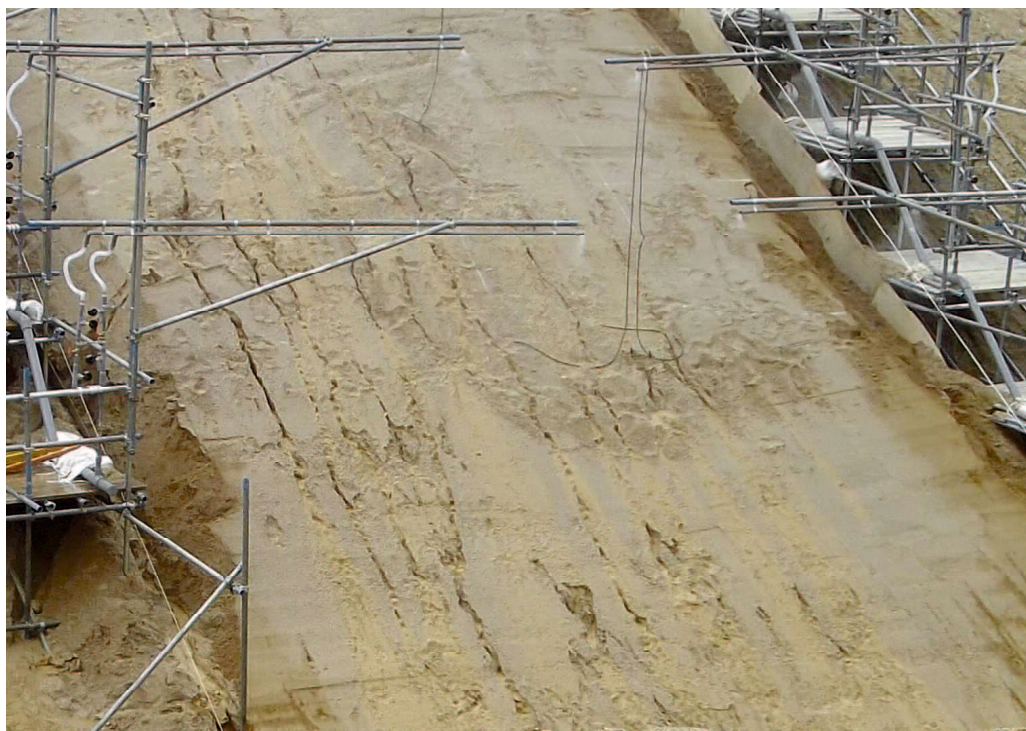
写真-5.2 ガリー侵食発生状況（実験2）

裸地斜面では降雨開始から間もなくすると、表流水により斜面下部に浅い溝状のガリー侵食が発生した。実験2のガリー侵食の状況を写真-5.2に示している。

ガリー侵食は、降雨による流水によって表層が削られ、徐々に溝が作られる現象で間隙水圧の変動とは関係しておらず、ボイリング崩壊とは異なる。また、間隙水圧の増加に伴う斜面崩壊は斜面内の間隙水圧の増加によってせん断強度が低下し発生する全般的なせん断破壊であり、局部的な破壊であるボイリングとは異なる。本ケースで

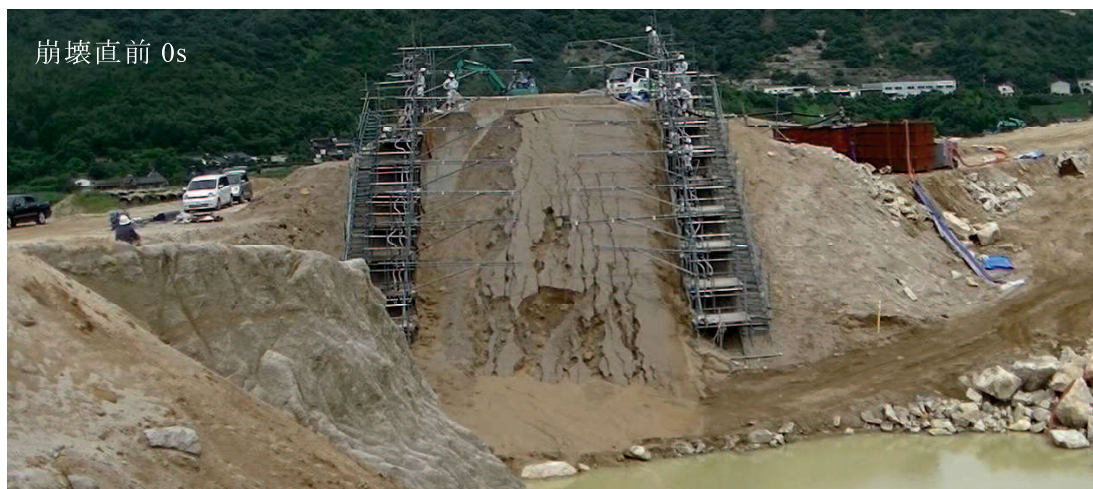
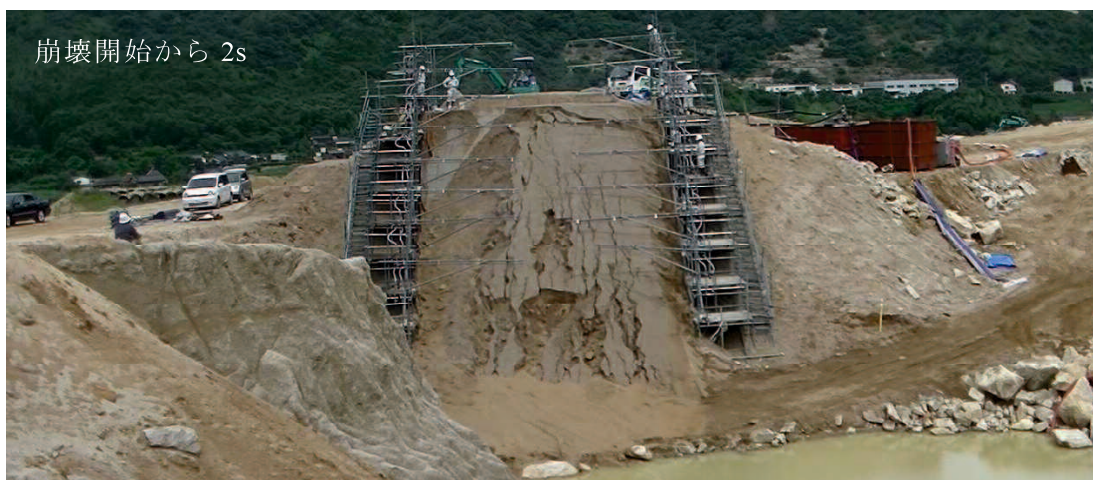
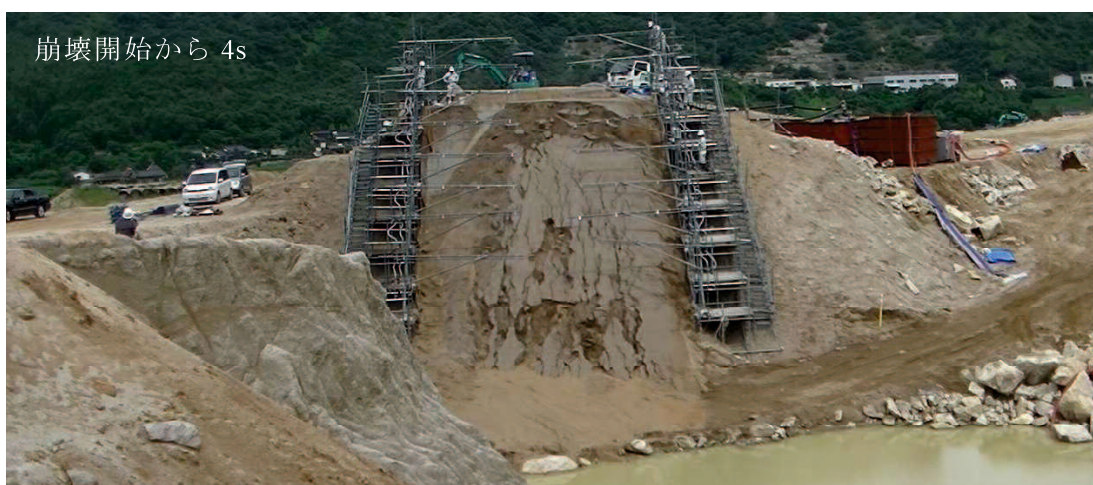
写真-5.4 実験2（裸地）の崩壊状況（その1）

実験 2 は裸地斜面で上層にまさ土 1.0m, 下層に粗粒砂 0.3m とした。実験 1 と同様に実験開始から 2 時間経過しても間隙水圧の変化が見られなかった。実験開始から 260 分を経過した辺りから, PP-2, 4, 5 の間隙水圧がほぼ同時に急激に上昇を始め, その約 10 分後に左岸側が崩壊, 上昇開始から 60 分間で間隙水圧の値が 4~5kPa に到達し, 斜面全体が崩壊した (累積降雨量 433mm)。一方, 斜面最下方の PP-6 の値は変化が見られなかった。これはボーリング崩壊時に地上に露出する等で PP-6 が測定不能になった可能性も考えられる。下層が粗粒砂の盛土斜面では 3 時間半の降雨および斜面上部から水の供給があっても斜面下部の深い位置での間隙水圧は上昇しないことが確認された。写真-5.4 に実験 2 の崩壊状況を示す。

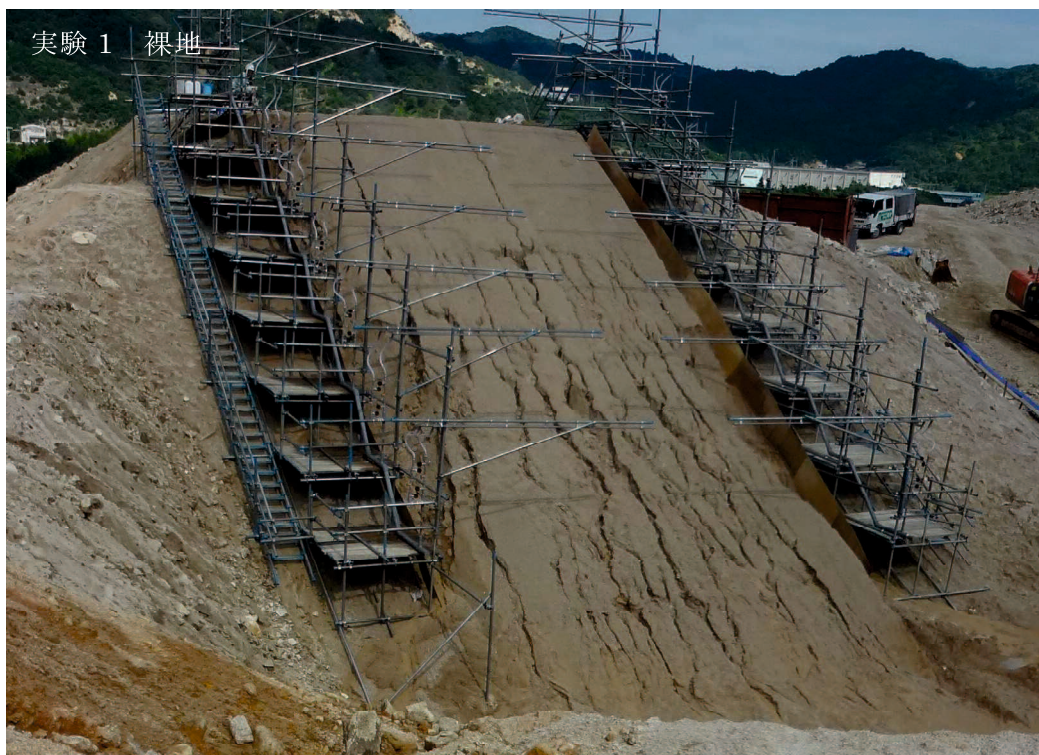
写真-5.5 降雨開始から2時間後の斜面状況（その1）

写真-5.5 にそれぞれの実験の降雨開始から2時間後の状況を示す。1層構造の実験1では2時間の降雨に対して表面がガリー侵食しただけで健全な状態で崩壊にも至っていない。

実験3,4のように、2層目が透水性の高い礫の場合は、特に降雨開始後60分以内にPP-6の間隙水圧が最大4kPaを超えるレベルまで著しく上昇し、斜面下部では表層に設置したフィルターに大きな窪みとして現われているボイリング崩壊が発生した。

このことから、不透水性基盤上に分布する薄いまさ土層において基盤上に透水性の良い土層を挟む場合にはボイリング崩壊の誘因となる間隙水圧の著しい上昇を発生させるものと推定される。

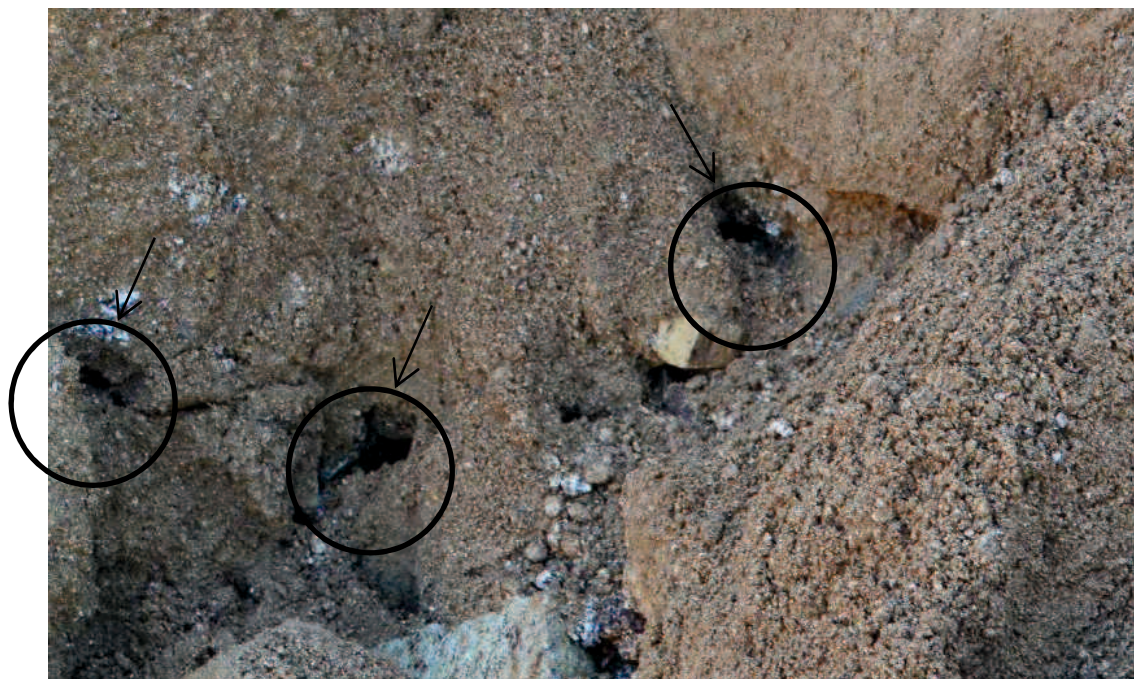
写真-5.6 ボイリング崩壊内に見られるパイピング

実験中にボイリング崩壊が発生した部分を観察すると、浸透水が通過した、いわゆるパイピングが観察された(写真-5.6)。パイピングは高透水性の粗粒層内あるいは粗粒層の直上に形成され、形状は円筒状ではなく、細粒分が流亡し、周辺粗粒礫などがブリッジ効果で側壁・天端を安定的に保護しており、一見すると平行四辺形、菱形、角形を示し、直径に換算すると2~5cm程度の大きさであった。
