## 第5節 光構内(御手洗遺跡)の調査

## 1. 教育学部附属光小学校バスケットゴール設置工事に伴う立会調査

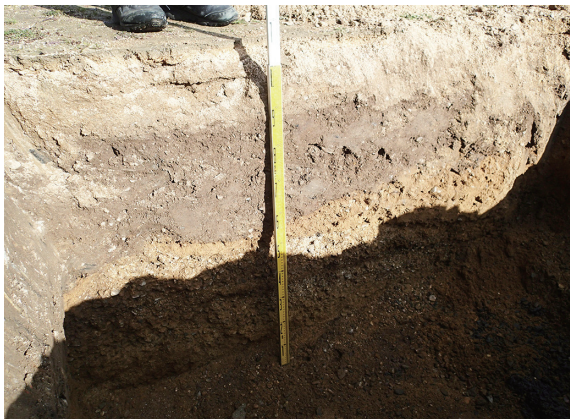
A地点の平面形は約180cm×約120cm、B地点の平面形は約160cm×110cmであった。A地点では現地地表下16cmまでが表土で、以下16～50cmで造成土、50～56cmで明黄褐色(2.5Y6/6)細砂(0.5～3cm大の礫含む)、56～74cmで明黄褐色(2.5Y7/6)粗砂(0.5～3cm大の礫含む)、74～104cmで黄色(2.5Y8/6)粗砂(0.5～3cm大の礫含む)を検出した。B地点では、現地地表下19cmまでが表土で、以下19～58cmで造成土、58～80cmで明黄褐色(2.5Y6/6)粗砂(0.5～3cm大の礫含む)、80～100cmで明黄褐色(2.5Y7/6)細砂(0.5～3cm大の礫含む)を検出した。

写真 199 A地点土層断面(南から)

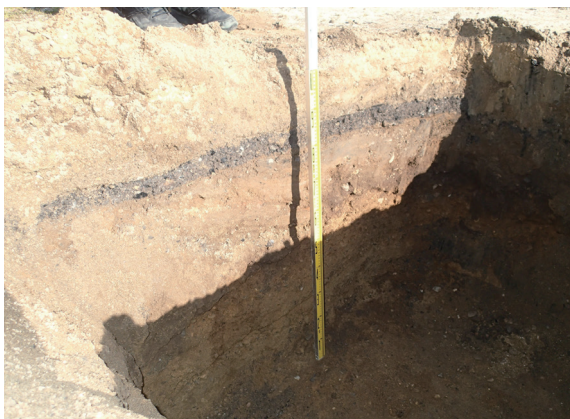
写真 200 B地点土層断面(南から)
