博士論文

盛土における鉄筋挿入工の補強効果と 周面摩擦抵抗値の評価に関する研究

(Study on Reinforcement Effect of Soil Nailing Method
to Embankment and Evaluation of Shaft Frictional
Resistance Value)

山口大学大学院 創成科学研究科

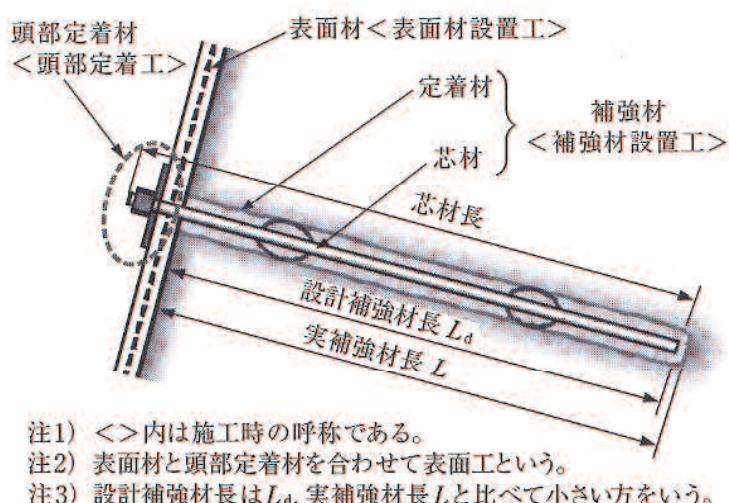
注1) <>内は施工時の呼称である。

注2) 表面材と頭部定着材を合わせて表面工という。

注3) 設計補強材長は L_d 、実補強材長 L と比べて小さい方をいう。

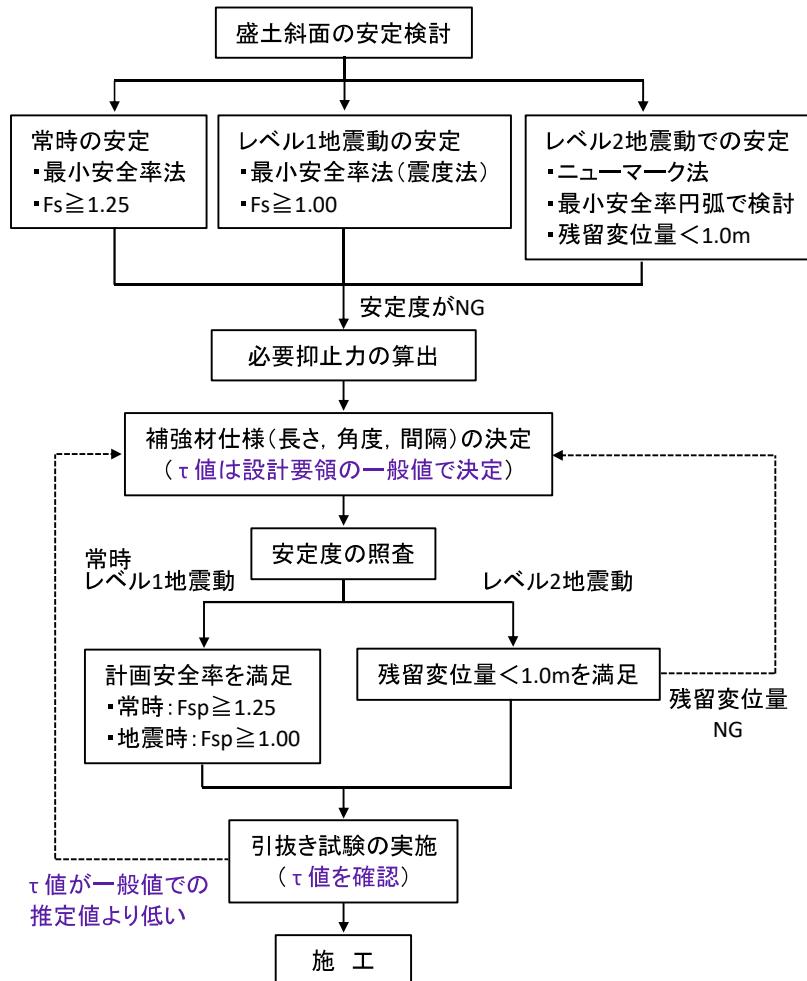
図 1-7 鉄筋挿入工の設計フロー

設計段階で用いる τ 値は切土要領にある一般値を用いている。その後、施工前の引抜き試験により対象地盤が持つ τ 値を確認し、設計時に用いた τ 値より低い場合等、必要に応じて補強材規模の再検討を行うこととなっている。

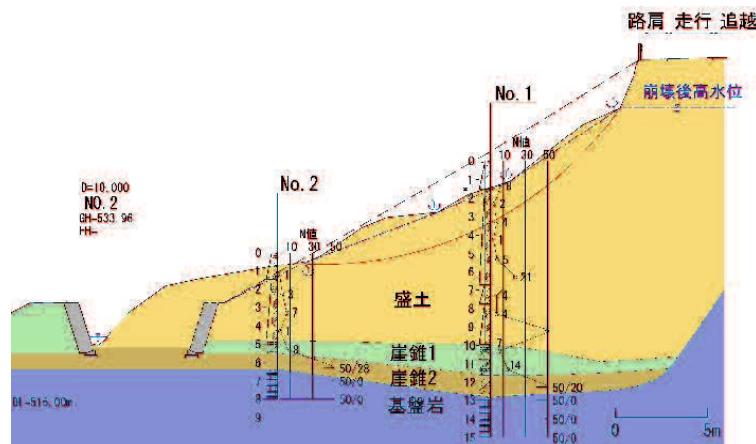
図 2-3 地質断面図(図 2-2 の主断面)

各ボーリング調査の位置を図 2-2 に示す。No.1 孔は崩壊範囲から約 5m 離れた健全な盛土のり面とし、No.2 孔は崩壊範囲内の河川護岸の背面とした。この結果、図 2-3 に示す地質断面図が得られた。盛土層は中砂を主体とするが部分的に細粒分を多く含む不均質な状態で、全体に含水量が多い。N 値は、GL-6~7m は比較的多くの礫を混入しており N=21 と他深度より高いが、ここ以外は N=1~8 と軟質である。崩壊土砂の目視観察では礫分の混入が目立ち、細粒分のみで構成された盛土ではないと判断できたため、盛土全体の平均 N 値の算出には N=21 を除外せず、単純平均 N=6.1 とした。No.1 孔のコアを写真 2-4 に、細粒分が多い No.1 孔:GL-2.15~2.45m の標準貫入試料による物理試験結果を表 2-1 に示す。

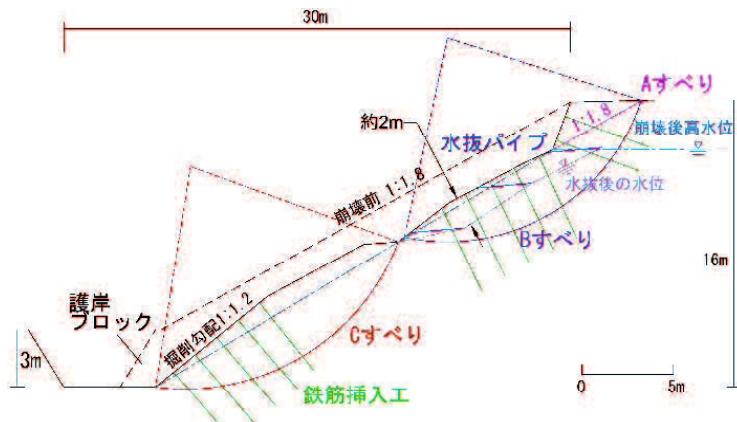
図 2-6 安定解析断面図及び対策工(A~Cすべり)

- Bすべり：崩壊断面で安定解析を実施して得られた最小安全率円弧
Cすべり：護岸復旧時の急勾配掘削断面（安定勾配1:1.8に対して1:1.2）で想定される最小安全率円弧

また、のり尻の河川復旧に当たっては、用地上の制約から安定勾配（1:1.8）より急な 1:1.2 勾配での掘削が必要となったため、この掘削断面に対して繰り返し円弧計算により求めた最小安全率円弧が図 2-6 に示す C すべりであり、これについて安定解析を実施した。土質定数及び盛土内水位は滑落部同様に設定した結果、安全率が $F_s=0.90$ となり、仮設時安全率を満たさず掘削作業は危険と判断された。そこで、鉄筋挿入工（鉄筋 D19、鉄筋長 5.5m、施工段数 5 段）を併用した逆巻き工法を採用し、仮設時安全率 $F_{sp}=1.05$ を確保した結果、掘削面が不安定化することなく安全に施工することができた。

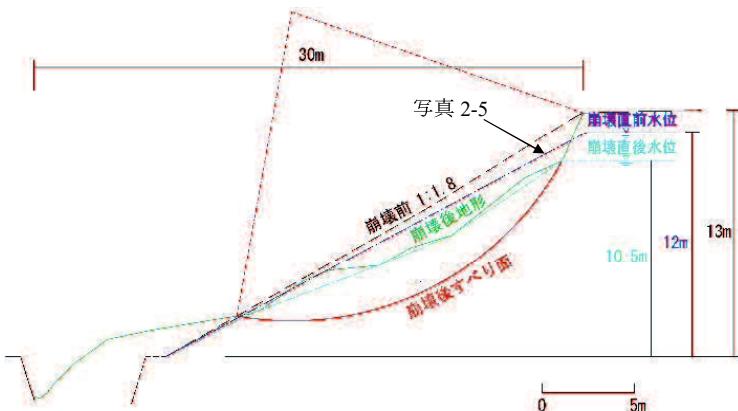
図 2-7 崩壊したすべり面での安定解析断面図

崩壊直前の安全率は表 2-2 より崩積土すべりの滑動中と見なして $F_s=0.95$ と仮定し、計画安全率は最終形状で $F_{sp}=1.25$ 、応急復旧・仮設時を $F_{sp}=1.05$ とした。土質定数は、単位体積重量を $\gamma=18\text{kN}/\text{m}^3$ と仮定した上で、粘着力 c を表 2-3 のように垂直層厚により決定した。その上で、式 2-1 を用いて崩壊時のすべり面（図 2-7 中の赤い円弧）について逆算法により内部摩擦角 ϕ を算出した。その結果、 $c=4.5\text{kN}/\text{m}^2$ 、 $\phi=33.8^\circ$ が得られた。この c 、 ϕ を用いた崩壊後の安全率は、崩壊後すべり面について $F_s=1.28$ となつた。発生したすべり面での崩壊は安定した状態まで土塊が移動したものと判断した。

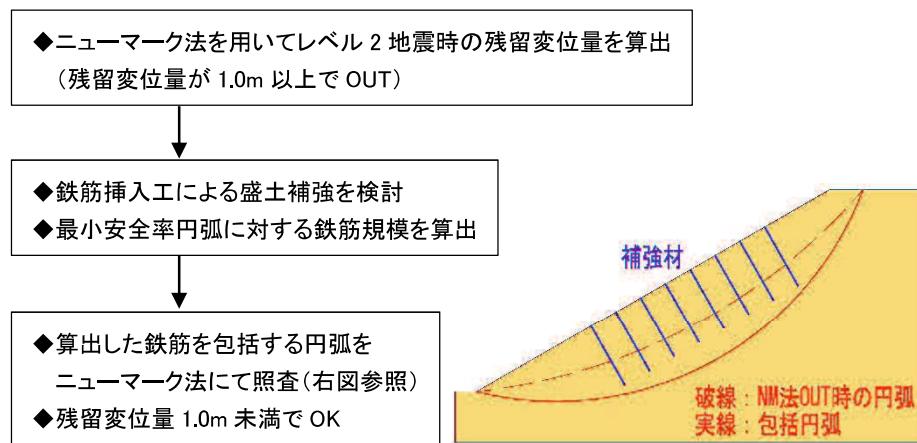
図 2-10 地震時における設計検討フロー

地震時における安定検討から鉄筋規模の算出までのフローを図 2-10 に示す。鉄筋挿入工の規模算出は、残留変位量が 1.0m 以上となる最小安全率円弧に対して、鉄筋の長さや間隔、段数を決定し、この鉄筋を包括する（鉄筋の外側を通る）円弧についてニューマーク法にて解析し、残留変位量を求める。この検討を、包括円弧の残留変位量が 1.0m 未満となるまで繰り返し行って、鉄筋規模を決定する。

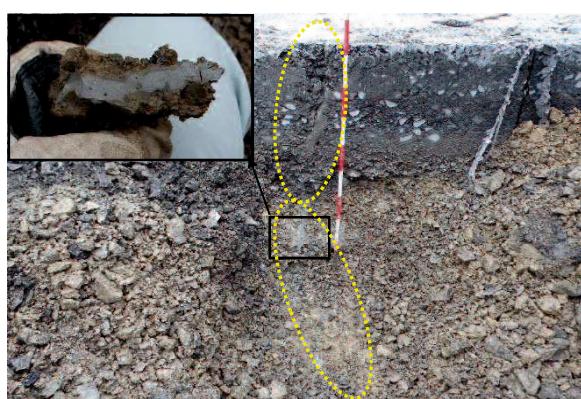
舗装路面下の掘削調査を、本線縦断方向幅 2m、横断方向幅 5m、深さ 0.7m（上部路床まで）の範囲で実施した。その結果、写真 2-7 に示すように、補強鉄筋の先端部周辺でグラウト材がシート状（厚さ 3cm）に貫入（割裂注入）していたことが確認された。これらは路面上に発生したクラックとほぼ同位置にあり、これが地盤変状の原因であると判明した。グラウト注入量が想定より大幅に多かったことは、下部路盤が碎石状で空隙が多かったことに加えて、被災時にできたパイピング孔（ミズミチ）に逃げていったことが原因であったともいえる。また、路盤層では硬化していないグラウト材も確認でき、盛土内の含水量が多いことも伺えた。

写真 2-7 割裂注入したグラウト材（路盤層で確認）

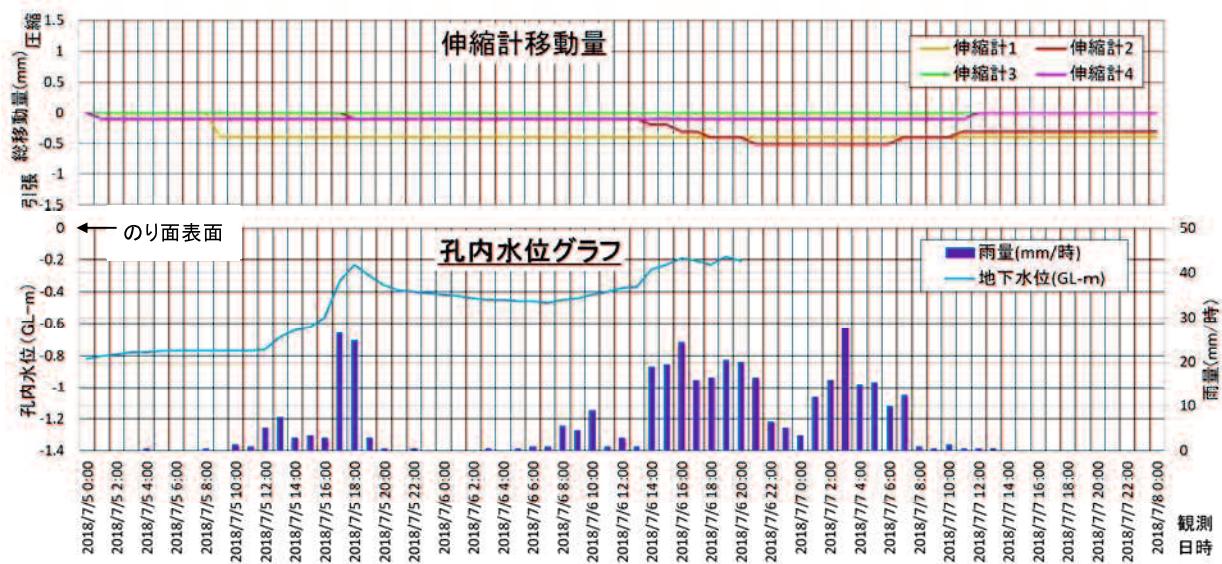
図 2-12 自記水位計及び伸縮計と降水量との関係

崩壊までの水位変化を見ると、崩壊 27 時間前に 2 時間続いた 25mm/h の降雨により一度は GL-0.23m まで急上昇したが、その後 14 時間はほとんど降雨がなく GL-0.47m までゆっくりと下降している。しかし再び降り始め、直前の 7 時間は 20mm/h 前後が連続する豪雨となったことで、GL-0.18~0.23m と非常に高い水位状態となりこれが 6 時間程度続いたのちに崩壊に至っている。この事から、かなりの高水位状態が一定時間保たれた後に崩壊したとの見方ができる。

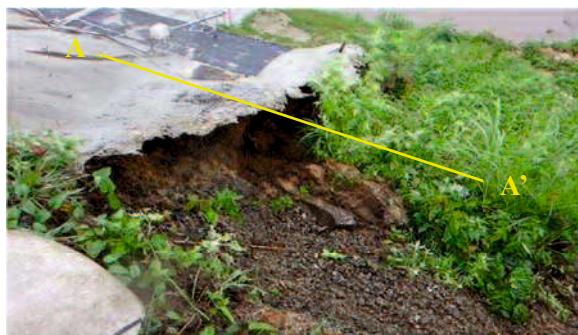
写真 2-9 応急復旧箇所と無対策箇所との境界

対策箇所との境界は、写真 2-9 及び図 2-15 のように、モルタル背面の土塊はえぐり取られるような形状で崩壊し、表面の吹付モルタルのみがオーバーハングした状態で留まっていた。この崩壊の側方位置は対策鉄筋の端部から見ると約 1.5m 離れたところに当たる。雨水浸透の影響や崩壊面の広がり等様々な要因はあるが、表面保護モルタルの効果だけではなく、鉄筋とモルタルが一体となって抵抗したことによって、拘束された範囲は崩壊しなかったものと推定する。

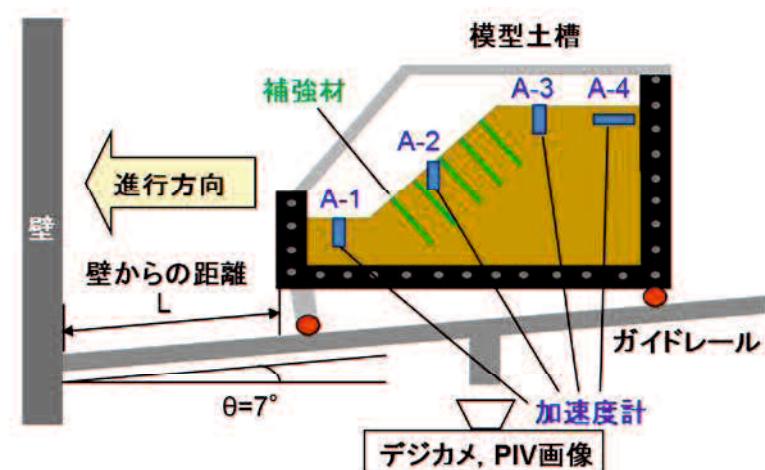
図 3-1 水平慣性力載荷装置の概要図

この土槽を斜面が崩壊に至るまで繰り返し衝突させ、その変動過程を加速度計とデジタルカメラ、及び PIV 画像解析を用いて観測した。加速度計は、水平方向の外力を計測する目的で図 3-1 の A-1 (のり先), A-2 (のり面中央), A-3 (のり天端) の位置に、鉛直方向の外力計測として A-4 (のり天端) の位置にそれぞれ設置した。また、本実験では衝突 1 回毎にデジタルカメラで土槽の変化を記録し、衝突により発生したすべり面の形状を把握するとともに、PIV 画像解析により砂の動きを確認した。

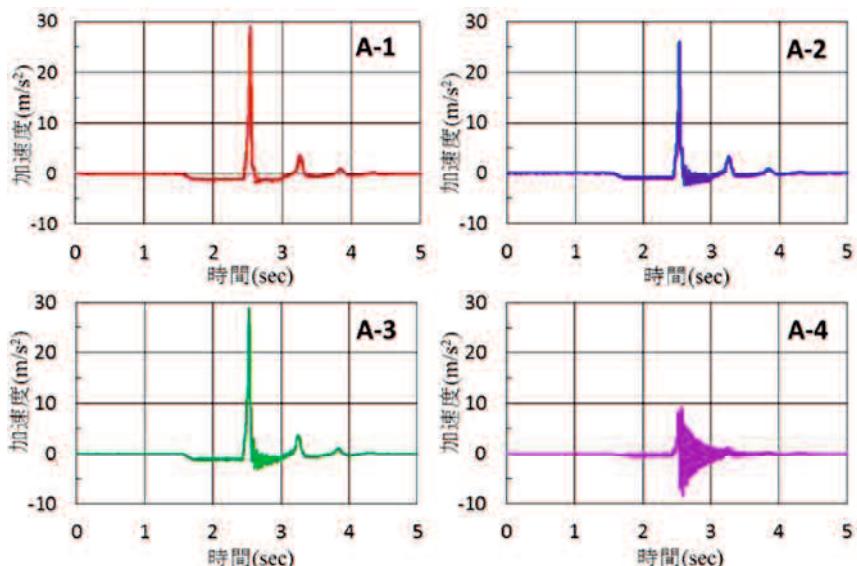
図 3-3 各加速度計の基本挙動 (Case11)

図 3-3 に、本実験の基本となる補強なしモデル（Case11）の衝突 1 回目における加速度計のデータを示す。水平方向の加速度を測定する加速度計 A-1, A-2, A-3 の加速度は、模型土槽が動き出したことにより 1.6 秒付近でマイナスを示した。この時の加速度は鉛直成分として $9.8\sin 7^\circ = 1.2 \text{m/s}^2$ である。次に 2.4 秒付近で壁に衝突するため急激に反応し、2.5 秒付近で最大値（A-1 : 29.2m/s^2 , A-2 : 25.9m/s^2 , A-3 : 28.8m/s^2 ）となり、0.1 秒後に元に戻るという挙動を示した。なお、A-2 と A-3 は最大値の直後に細かく波打っており、前後に振動していることも読み取れる。また、鉛直方向の加速度を測定する加速度計 A-4 では、衝突後に上下に振動していることが確認でき、周期は 0.05 秒であった。なお、Case16～Case18 として示す実験での衝突時の最大加速度は加速度計 A-2 で 25.0cm/s^2 を示し、Case11～Case15 のものとほぼ同等であった。また、Case1～Case4 の実験における最大加速度は、壁への衝突時の衝撃を和らげる装置の劣化を受けて交換したため、加速度計 A-2 で見るとやや高めの値となった。なお、Case1 と Case11 の最大加速度の違いは緩衝装置の交換によるものである。

以降で示す最大加速度と衝突回数の関係については、のり中央に設置した A-2 加速度計の結果を代表値として用いる。これは、崩壊に至るまでの盛土変動の影響が小さく、崩壊開始後も移動土塊の挙動を捉えていると判断したためである。

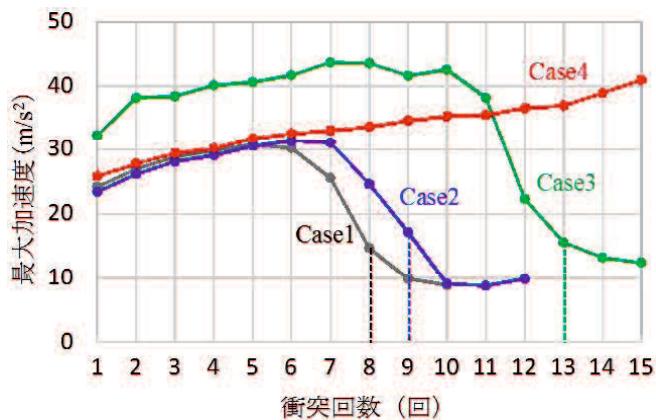
図 3-5 最大加速度と衝突回数の関係(A-2 加速度計)

以上のことから、のり面に垂直打設した場合が最も補強効果が高く、次に水平下向き 30° 打設が良いことがわかった。また、水平打設では、補強なしの場合とほとんど変わらない結果となり、水平方向の慣性力に対してあまり効果が得られないことがわかった。

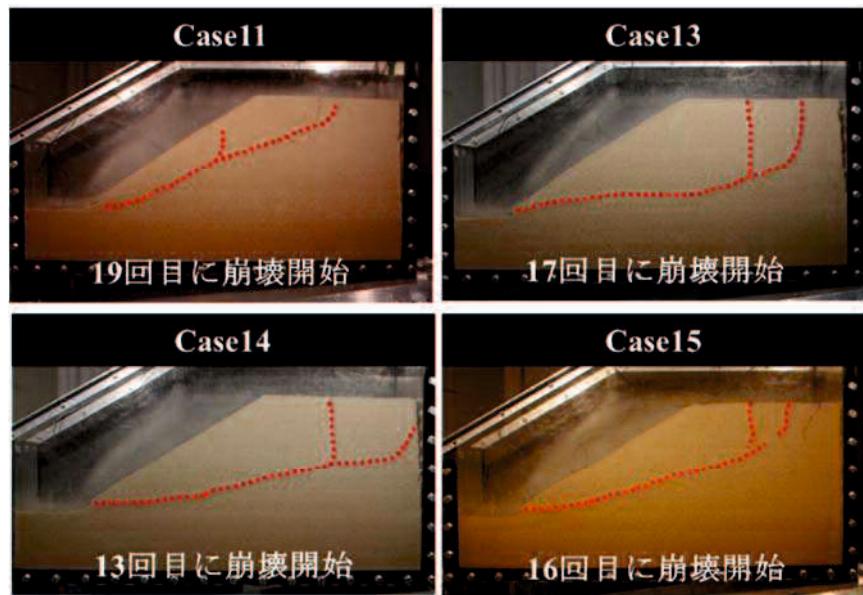
写真 3-2 崩壊発生時のすべり面形状

なお、効果が得られなかつた各 Case のすべり面形状を写真 3-2 に示す。これらは補強なしである Case11 に比べてすべり面の傾斜が小さく、補強材を越える深度つまり補強材を包括する位置にあり、すべり土塊としては大きくなっている。すべり面角度が緩やかになったということは、安定解析を行った場合では安全率が大きくなる傾向となるため、斜面の安定としては向上しており、ある一定の補強効果が作用していると判断できる。よって、補強材長さは長いほど有効であるという結果となった。そのため、実務での補強材長さは、のり面長や発生するすべり面深度等を考慮して臨機応変に設定していく要素となるといえる。

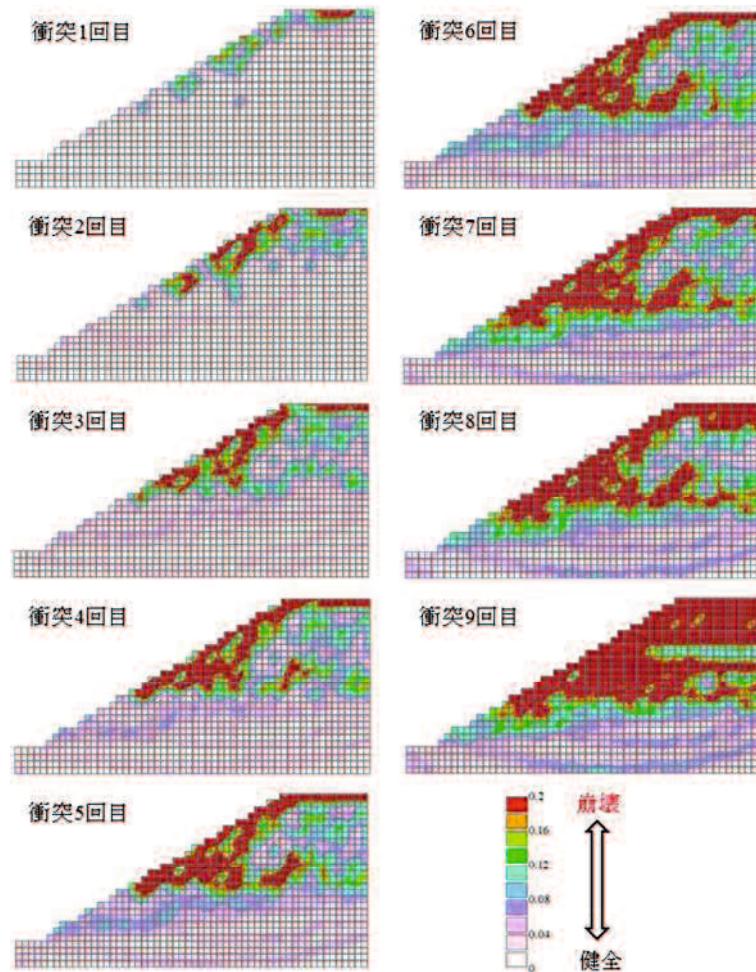
図 3-10 PIV 最大せん断ひずみコンター図 (Case1)

図 3-10 に、Case1（補強なし）の各衝突段階について、PIV 画像解析により得られた最大せん断ひずみコンター図を示す。最大ひずみコンター図では、色調が薄い箇所は移動量が少なく健全で、濃い（赤色）ほどひずみ量が大きく崩壊が発生することになる。衝突回数が増えるにつれて砂の移動が大きくかつ盛土全体に広がっていき、最終的に崩壊まで至る過程がよくわかる。

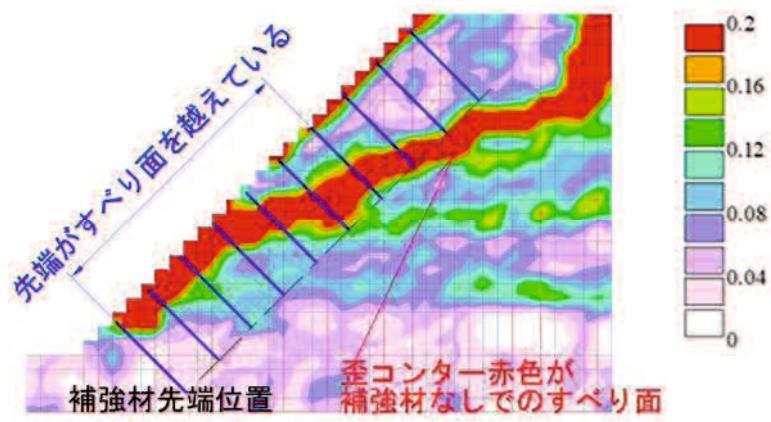
図 3-12 コンター図に補強材を重ねた図(Case16)

ここでは、Case11～Case18 の補強材を、補強なしの最大せん断ひずみコンター図に重ね合わせて、補強材の先端到達位置が補強材なしで発生したすべり面を越えた本数を求め表 3-4 に示し、図 3-12 には Case16 の例を示す。また、すべり面を越える補強材の本数と崩壊開始時の衝突回数の関係を図 3-13 に示す。図中の点線は、すべり面を越える補強材の本数が 31 本以下の結果での近似直線である。また、実線はすべり面を越える補強材の本数が 31 本以上の結果から求めた近似直線で、補強材本数 31 本で点線と実線が重なるように修正したものである。これより、すべり面を越える補強材の本数が 31 本以上存在することで補強効果が飛躍的に向上する結果となった。このうち、すべり面を越える補強材を全体本数に占める割合で見ると 89% 以上となり、ほぼすべての補強材が補強なしの場合のすべり面を越える必要があることがわかった。このことから、ある程度の補強材密度以上で、かつすべり面全体を補強できる本数があって、さらにはすべり面を越える補強材長さが必要であると考えられる。

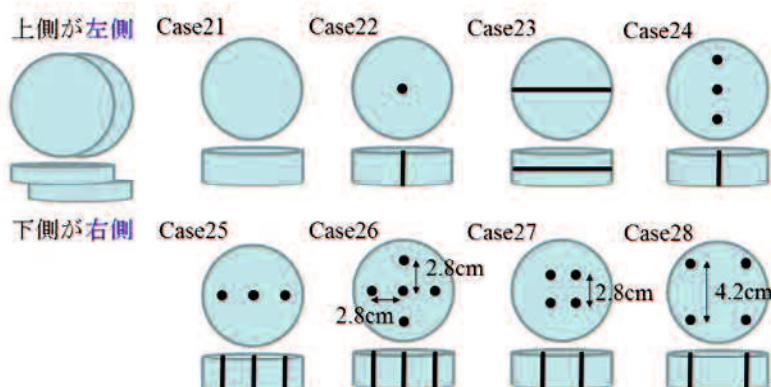
図3-14 一面せん断試験条件の概要図

試験箱には模型土槽同様に、三河硅砂V6号を用い、飽和度50%に相当する含水比15.4%に調整した湿潤土を6層に分けて1層200回の突固めにて供試体（直径6cm、高さ2cm）を作成した。補強材にはφ0.45mmのステンレス針金を用い、図3-14に示す条件で設置し、垂直応力として25kN/m²（GL-1.5m）、50kN/m²（GL-3.0m）、100kN/m²（GL-6.0m）を想定してせん断速度0.2mm/min、せん断変位最大7mmにてせん断を行った。その後、最大せん断応力を最大せん断強さとして、垂直応力との関係から強度定数（粘着力c_dと内部摩擦角φ_d）を求めた。表3-5に一面せん断試験の結果を示すが、最大せん断強さでは補強材を挿入すると、c_dが約1～3kN/m²減少し、逆にφ_dが約2～3°増加する結果となった。

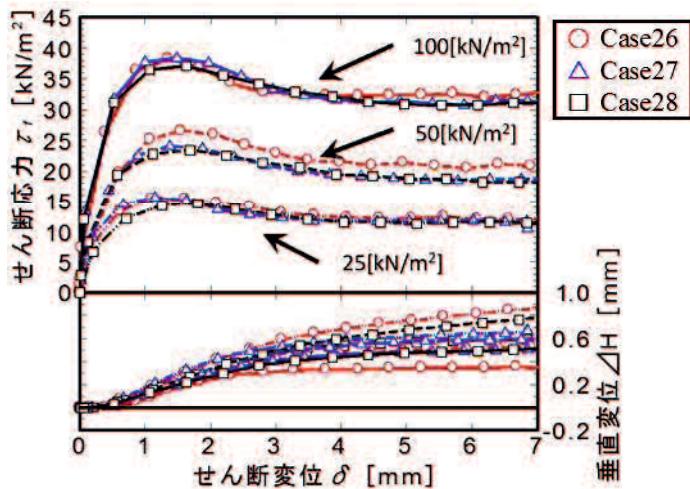
図 3-15 Case26, Case27, Case28 の比較

補強材間隔と補強効果の関係を把握するため、図 3-15 にて Case26 と Case27, Case28 の一面せん断試験結果の比較を行った。垂直応力が 25kN/m^2 , 50kN/m^2 , 100kN/m^2 のいずれの場合においても、補強材本数が最も多い Case26 が高い値を示した。また、補強材本数が同数の Case27 と Case28 とを比較すると、僅かに Case27 が高い値を示したことから、同一本数の補強材を配置する場合は、間隔を狭くした方が、より高い補強効果を得られることがわかった。この結果は、後述の図 3-17 中の緑矢印 (Case27→Case28) にも示している。

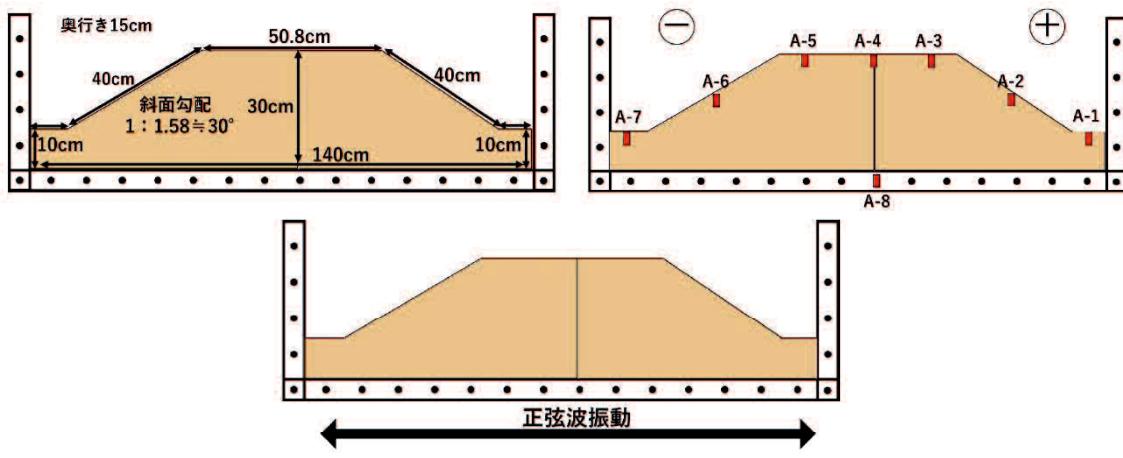
図 3-18 振動台実験装置の概要

模型振動台装置を写真 3-3 に示す。模型は幅 140cm、高さ 40cm、奥行き 15cm である。模型に向かって左に動くときの加速度は -、右に動くときの加速度は + として示される。実験中の土槽変位を計測する加速度計は、図 3-18 に示す 8 箇所に設置し、0.001s 毎の計測を行った。A-1 と A-7 はのり先から 10cm（実スケールでは 5m）の地盤水平方向、A-2 と A-6 はのり中央での水平方向、A-3 と A-5 はのり肩から 10cm の天端水平方向、A-4 は天端中央での水平方向、A-8 は振動台中央での水平方向の加速度がそれぞれ計測できるように設置した。さらに、崩壊機構を明らかにするために、デジタル一眼レフカメラの動画機能を用いて左右ののり面部を中心的に撮影した。動画は、解像度 1280×720 ピクセル、フレームレート 60p（59.94 コマ/秒）である。

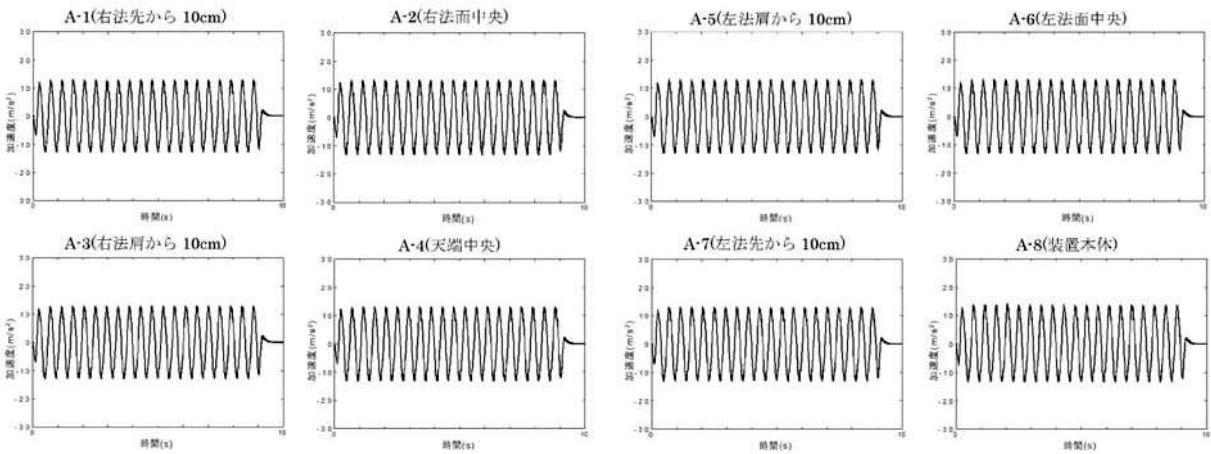
図 3-21 Case1 振幅 240mm 時の加速度波形

表 3-11 に Case1 における振幅 240mm 時の最大加速度と最小加速度を示す。図面向かって左側への振動が負（-）の加速度、向かって右側への振動が正（+）の加速度を示している。表 3-11 を見ると、最大及び最小の加速度にバラツキがなく、1.5m/s² 以内の正弦波である。このことから、再現性のある正弦波を計測できており、盛土が崩壊しない場合はこの正弦波を保ち最大最小の加速度に大きな変化がないと言える。逆にこの正弦波の振幅や加速度の大きさに変化が見られた場合は、盛土内に崩壊やすべり面が発生したことを意味することになる。

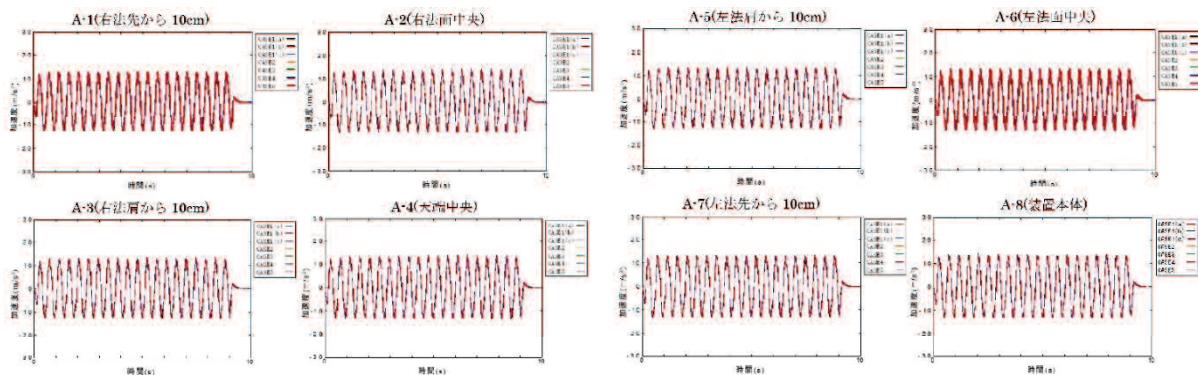
図 3-22 振幅 240mm 時の各 Case の加速度波形

振幅 240mm 時の各 Case の加速度波形を、図 3-22 に示す。各 Case の加速度計に変化はなく、A-1～A-8 のすべてで正弦波波形を保っており、崩壊は発生していないことがわかる。なお、振幅 240mm 未満もすべて同様の状態であった。

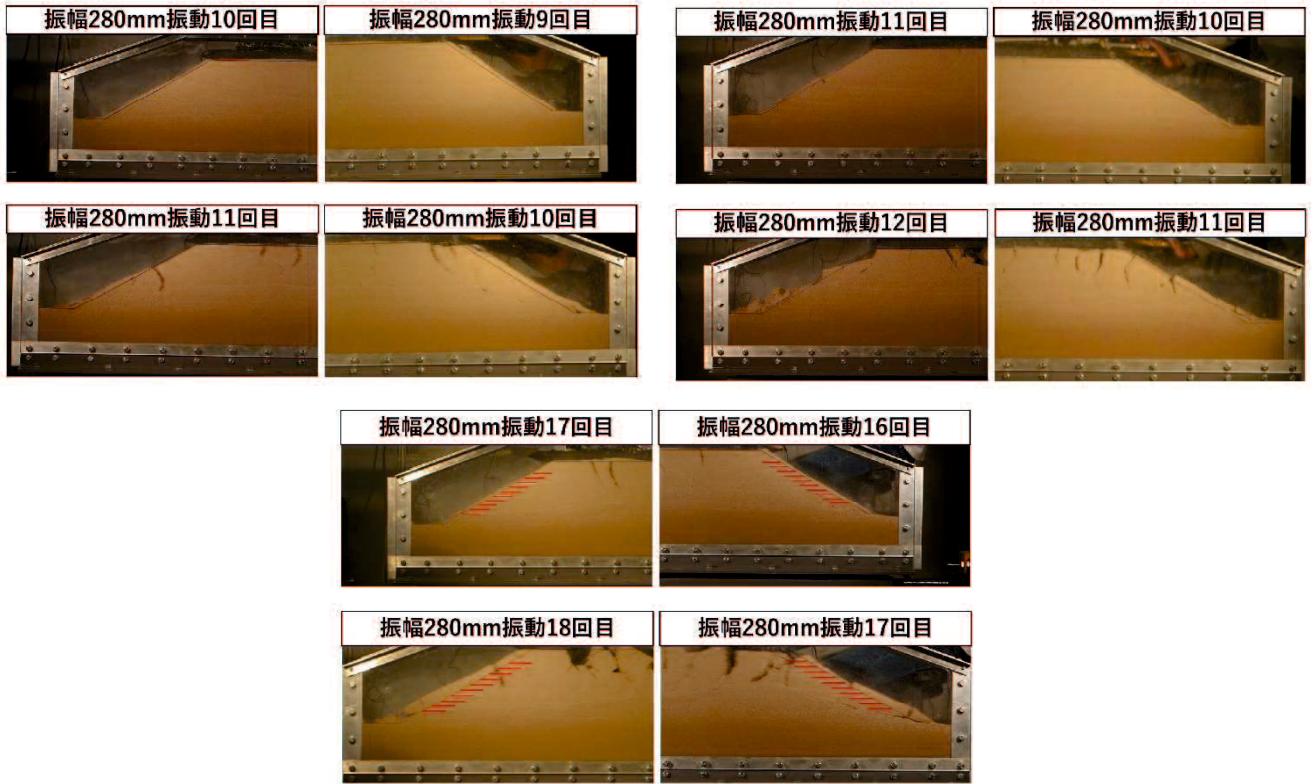
写真 3-5 に各 Case の崩壊 1 回前と崩壊時の盛土状況を示す。水平方向に補強材を挿入した Case2 がより多くの振動に耐えることができた。また Case2 の崩壊時のすべり面は補強材の外側に生じていることが確認できた。

写真 3-5 崩壊 1 回前と崩壊の瞬間(Case1-a, Case1-c, Case2)

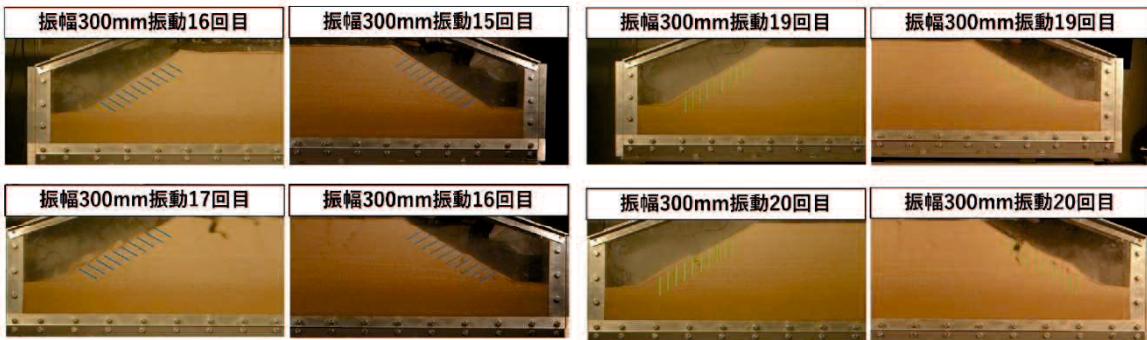
写真 3-6 に各 Case の崩壊 1 回前と崩壊時の盛土状況を示す。補強材の効果もあって、これまでに崩壊した Case1 や Case2 に比べて崩壊規模が小さいことがわかる。

写真 3-6 崩壊 1 回前と崩壊の瞬間 (Case3, Case5)

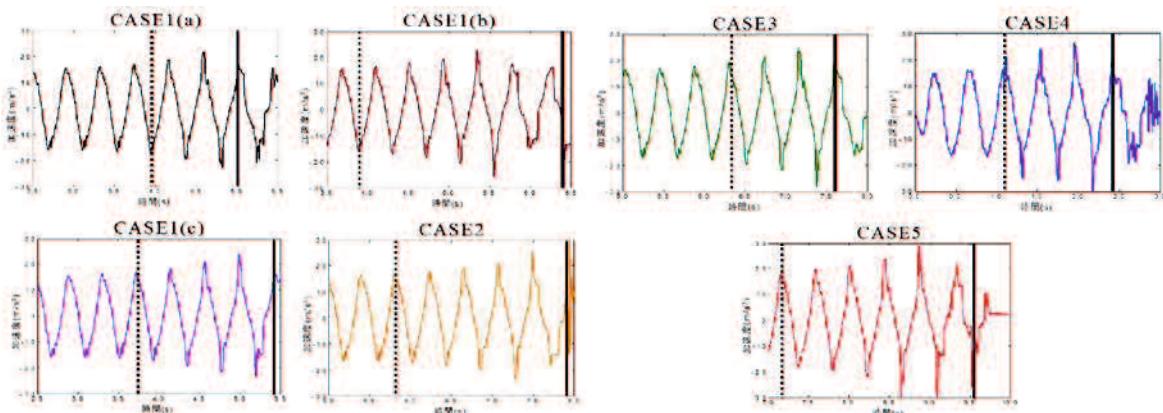
図 3-27 に、各ケースの表 3-13 に示す振幅段階での加速度計 A-4 における変状開始から崩壊までの加速度計の挙動を示す。これを見ると、変状開始までは同じ加速度波形(挙動)が続き、変状が開始すると挙動が徐々に乱れていき崩壊に達することがわかった。

図 3-27 各 Case の A-4 加速度計における挙動(点線:変状開始, 実線:崩壊発生)

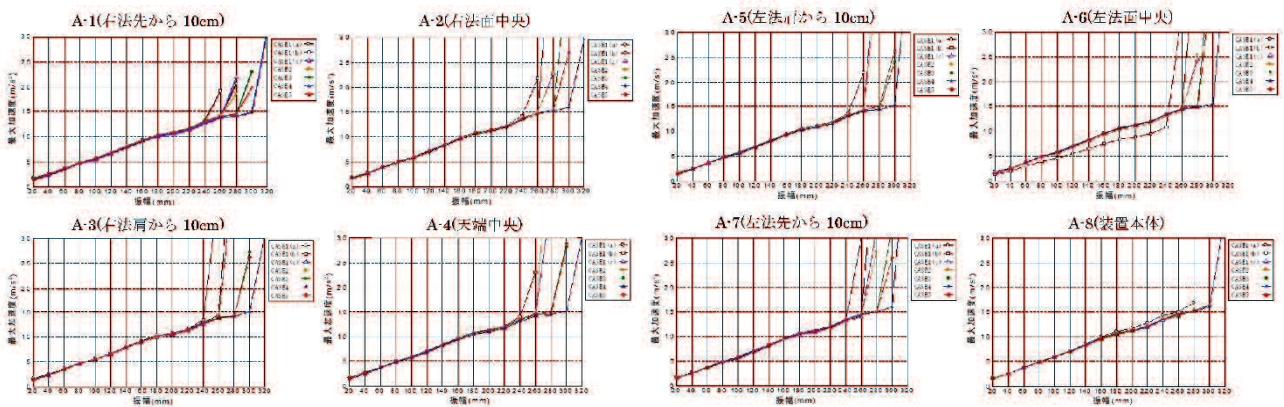
図 3-28 各振幅における最大加速度

また、図 3-28 に各 Case における振幅と最大加速度の関係を示す。これを見ると、最大加速度は振幅 240mm までは一定の増加量を保っているが、崩壊が発生した時点から最大加速度が大きく乱れていくことがわかる。これより、Case1-a では振幅 280mm、Case1-b では振幅 260mm、Case1-c では振幅 280mm、Case2 では振幅 280mm、Case3 では振幅 300mm、Case4 では振幅 320mm、Case5 では振幅 300mm でそれぞれ崩壊が発生したことがわかる。

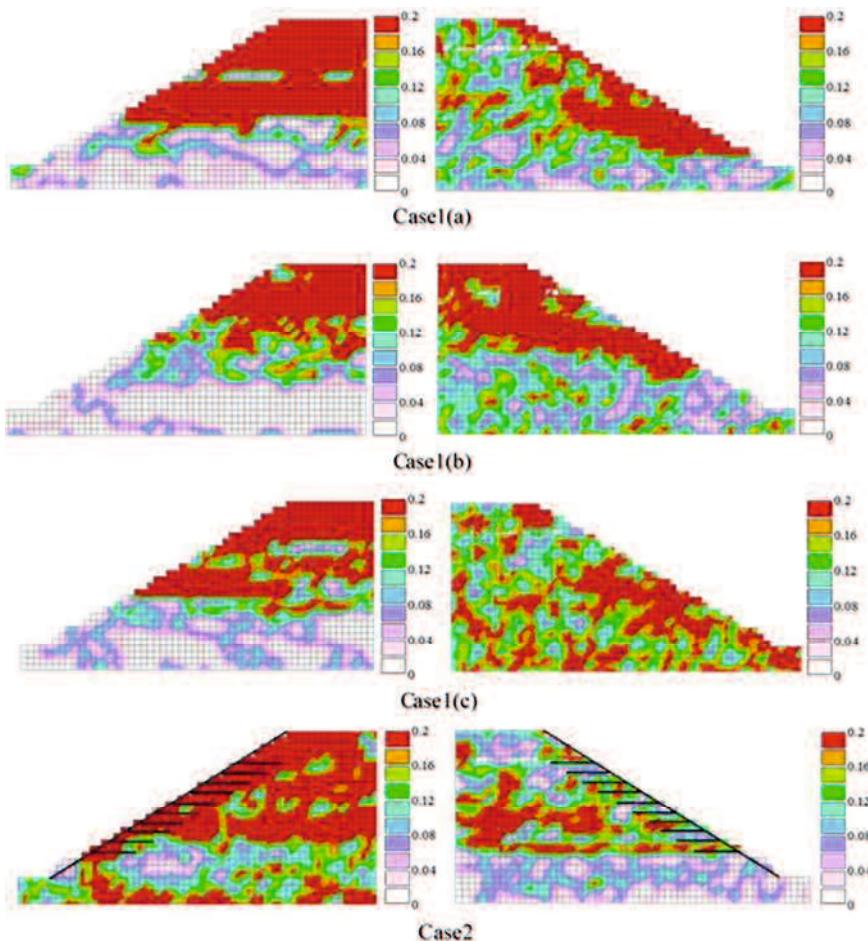
図 3-31 崩壊振動 1 回前の最大せん断ひずみコンター図 (Case1, Case2)

図 3-31 に Case1(a), Case(b), Case(c), Case2 の崩壊振動 1 回前の最大せん断ひずみコンター図を示す。無補強の CASE1(a), CASE1(b), CASE1(c) の崩壊機構は、最大せん断ひずみ 0.2 以上の箇所が広範囲に分布していることが分かる。また、水平配置にした Case2 でも無補強時同様に 0.2 以上が広範囲に分布している。

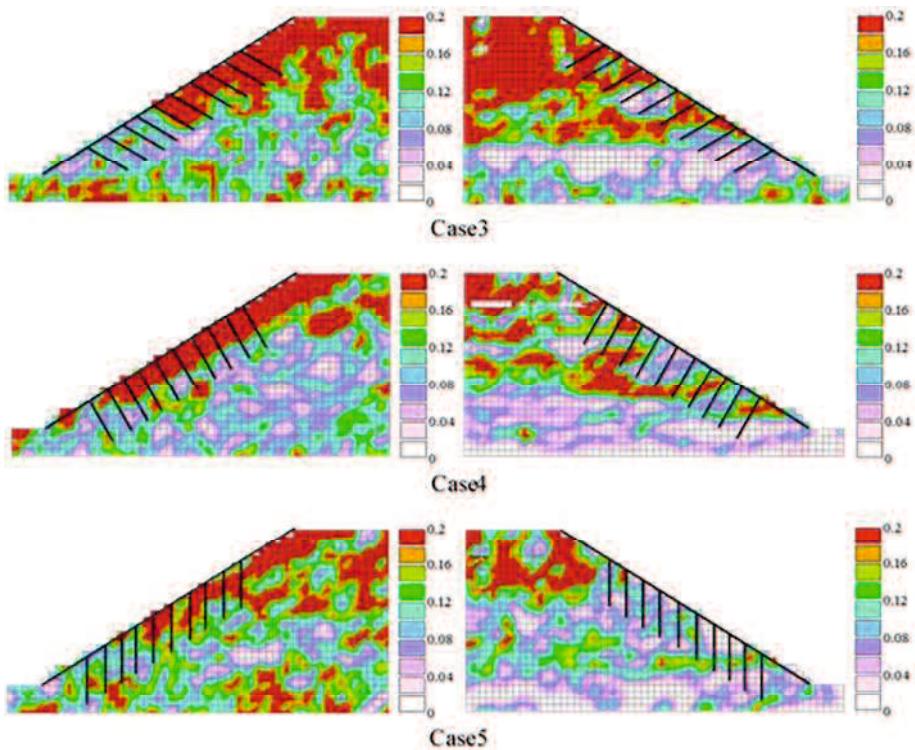
図 3-32 崩壊振動 1 回前の最大せん断ひずみコンター図 (Case3, Case4, Case5)

また、Case1(a), Case1(b), Case1(c), Case2, Case3 はすべり面が目視できる 1 回前の振動で既に供試体内部は大きくひずんでおり、目視はできないが供試体は危険な状態であったことが分かる。これに対して Case4, Case5 は、すべり面が目視できる 1 回前の振動でも比較的ひずみは小さかったことから、補強材が入っていることでのり面に対して安定性、変形性が向上し供試体を比較的安定した状態に保てたことが伺える。

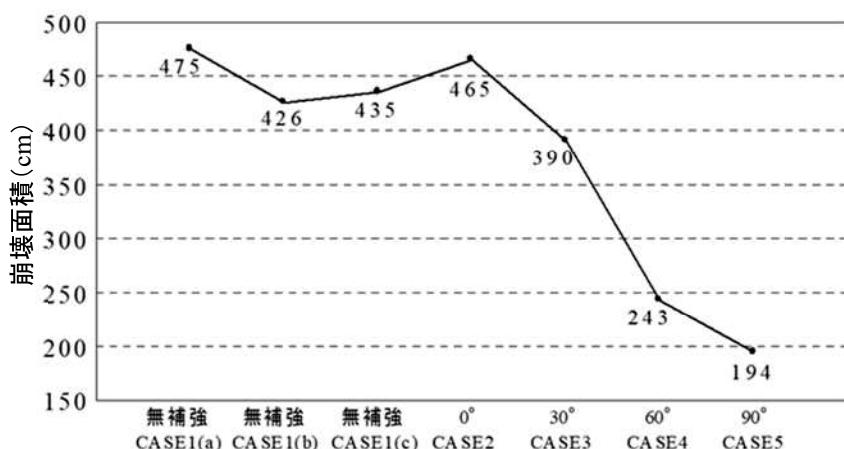
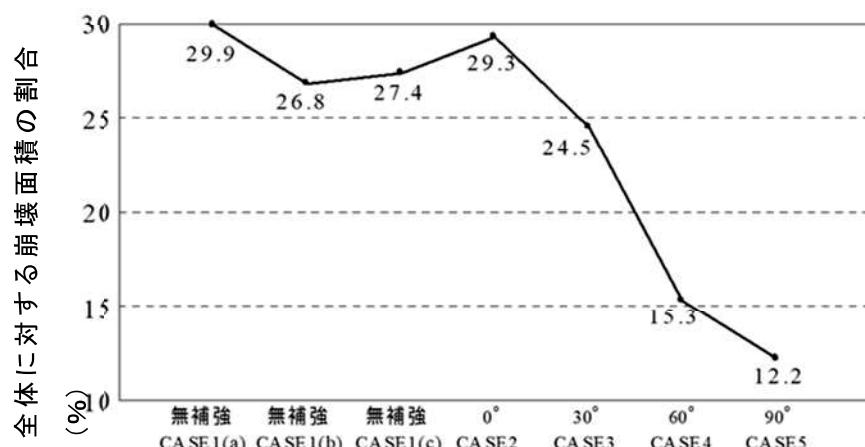
特に Case4 の補強材挿入角度 60° と Case5 の補強材挿入角度 90° は、図 3-33 での崩壊面積と同様に、全体に対する崩壊面積の割合が極端に減少して、無補強の実験の割合の約 $1/2$ となっている。よって、図 3-33 と図 3-34 に示した崩壊面積という観点でも、補強材を有効的な挿入角度にすることでのり面に対して安定性、変形性が向上し、比較的安定した状態を保てたと言える。

図 3-33 崩壊発生時の Case 毎の崩壊面積

図 3-34 崩壊発生時の Case 毎の崩壊面積

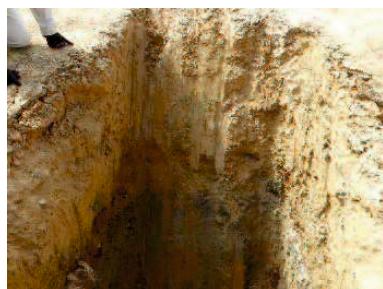
写真 4-1 粘性土地盤の状況

引抜き実験を行った試験体のケース設定について表 4-1 に示す。試験ヤードとした盛土地盤は、写真 4-1 に示す盛土造成後 45 年が経過した粘性土盛土（A 地盤）と、写真 4-2 に示す約 30 年が経過した砂質土盛土（B 地盤）である。各地盤での室内土質試験結果は表 4-2 の通りで、A が砂質粘土（CLS）～礫混り砂質シルト（MHS-G）、B が細粒分質礫質砂（SFG）であった。なお、土質分類については土質試験結果を参考に A（粘土地盤）、B（砂質地盤）と区分したが、引抜き試験後の掘起し調査によって定着体周辺に礫、玉石が多く確認された箇所もあったため、A を A1（砂質粘土）、A2（礫混り砂質粘土）、B を B1（礫質砂）、B2（玉石混り礫質砂）と細区分した。また、削孔径は呼び径 $\phi 90\text{mm}$ と $\phi 115\text{mm}$ の 2 種類で実施したが、実際には削孔ビットの外径で削孔されるためビット外形である $\phi 101\text{mm}$ と $\phi 125\text{mm}$ も示す。

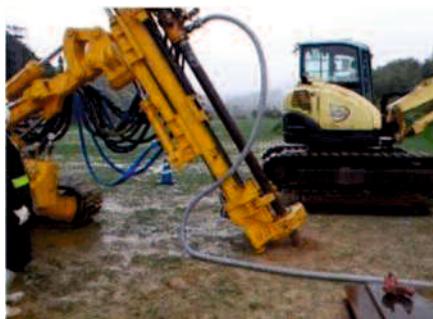
写真 4-4 削孔状況

削孔は、切土補強土工法やマイクロパイリング工法で最も一般的に用いられている先行削孔方式とし、写真 4-4 に示すロータリーパーカッションドリルを用いて地盤内を乱さないよう無水エア削孔により慎重に実施した。打設角度は、盛土のり面 (1 : 1.8 勾配) に直交した場合を想定して水平下向き 60°とした。削孔後は、写真 4-5 のように削孔によるスライムの残留や孔壁崩壊がないことを確認した上で直ちに注入ホースを孔先端付近まで

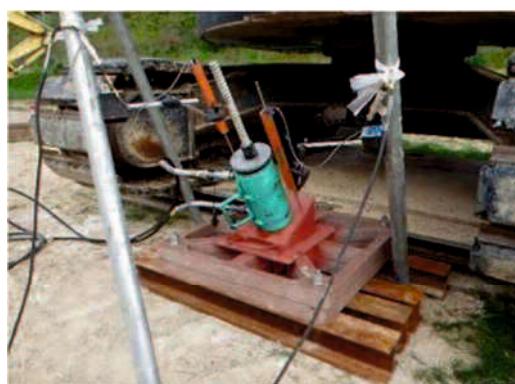
写真 4-6 引抜き試験状況

補強材の設置後 2 週間以上の養生期間を設けた上で、写真 4-6 に示すように引抜き試験を実施した。

また、引抜き試験時の反力装置には、最大試験荷重載荷時においても反力装置及び地盤に有害な変形が生じない構造とし、2枚重ねにした MK フレーム受圧板をボルト固定し、これに角度調整治具を取り付けたものを使用した。さらに、試験中の反力装置の水平変位（ズレ）を防止するため、敷鉄板やバックホウによる固定を行った。

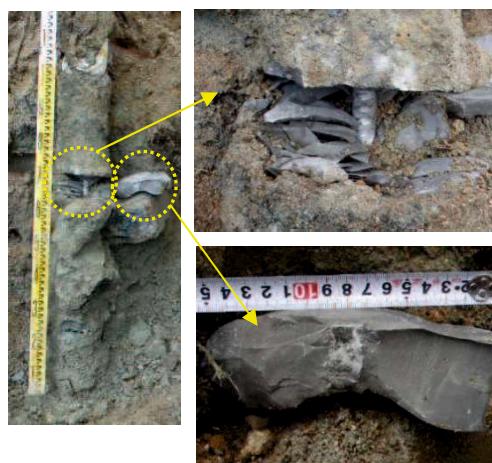
写真 4-7 付着切れ断面状況(Case16)

試験体の降伏要因としては図 4-5 に示すように、補強材と定着材との付着力が不足して引抜ける付着切れ (Tca) と、定着材と周辺地盤との摩擦抵抗力が不足して引抜ける摩擦切れ (Tba) とがある。本試験では、後述の図 4-6 に示す 3D レーザー計測結果でもわかるように、掘り起こした時点で定着材と補強材が完全に分離していた Case9, Case13, Case14, Case16 を付着切れ、定着材と補強材が一体化していた Case2, Case4, Case6, Case7, Case8, Case10, Case11, Case12, Case15 を摩擦切れと判断した。通常付着切れとは補強材と定着材との許容付着力（当実験では D22 の鉄筋を用いたため公称径 70mm × 定着長 1,000mm × 許容付着力 $1.6\text{N}/\text{mm}^2 = 112\text{kN}$ となる）が降伏することを指し、計画通りに定着体が形成できればどれも同一の荷重で降伏することとなる。しかし当実験では孔壁崩壊や補強材の偏芯等により正常な定着体が形成できなかったため、それぞれ異なる荷重で降伏したものと考える。よって、ここでは引抜き試験の載荷により補強材と定着材とが分離したものすべてを付着切れとしてまとめた。付着切れにより降伏した Case16 の定着体の破断状況を写真 4-7 に示すが、地盤内の玉石に定着体の一部が固着したことでの一点に集中荷重が働きこの部分で付着切れが生じたものと判断している。破断面の一部は 1cm 程度の厚さにスライスされたように細分化しており、鉄筋との境界面では定着材にできた異型凹凸模様の摺れた状況が明瞭に確認できた。一方、摩擦切れにより降伏する場合には定着体がそのまま地盤から引抜ける状態となるが、今回は後述の写真 4-10, 写真 4-11, 写真 4-12 に示すような定着体と地盤との境界にできた擦過痕や隙間を見ることができた。

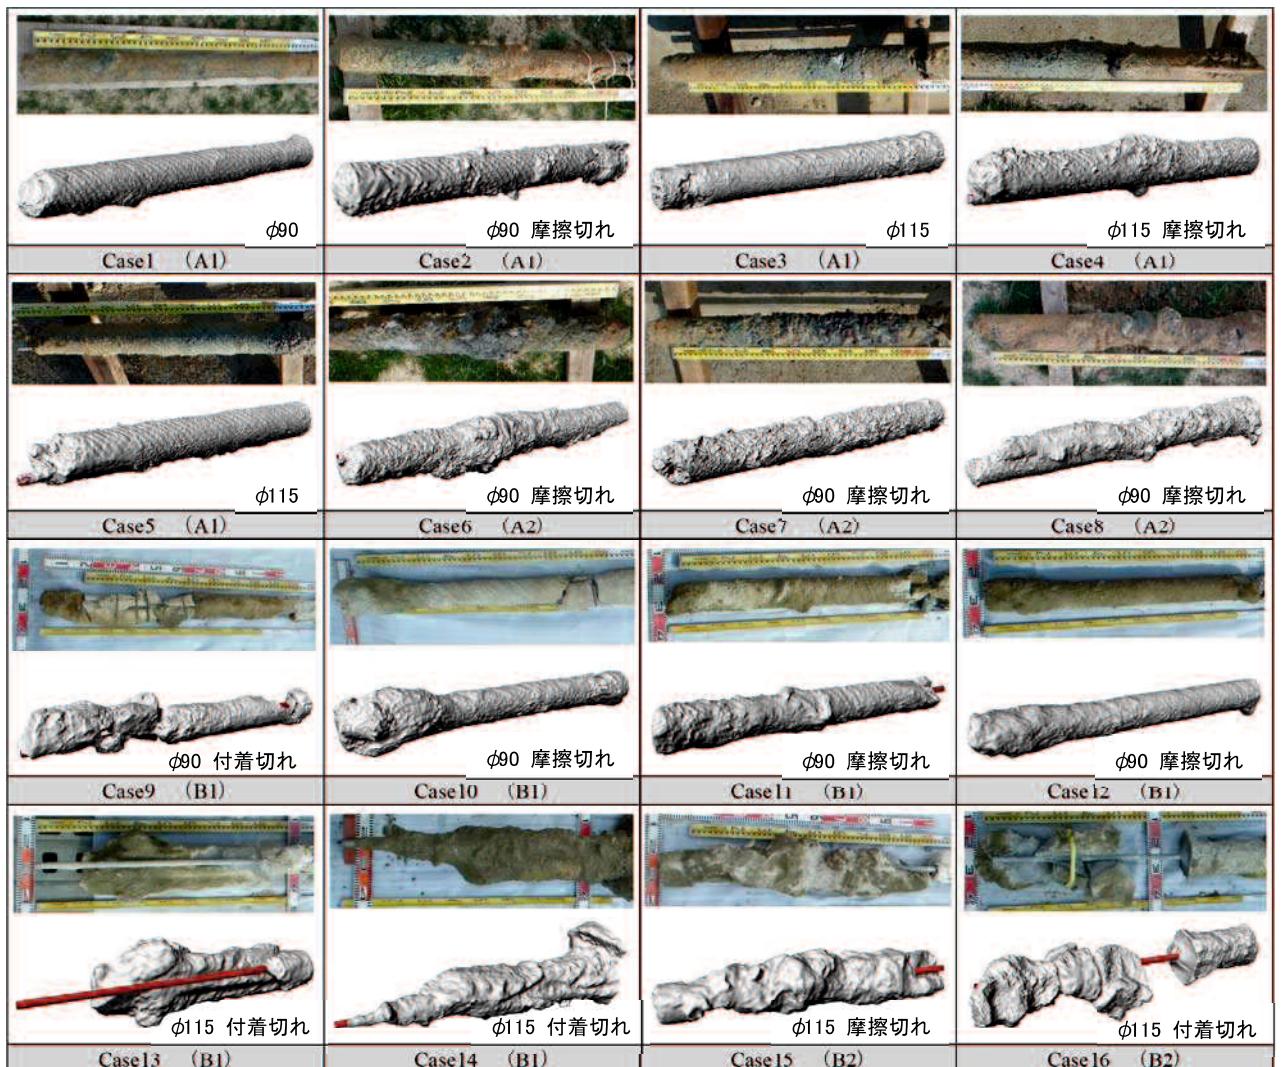
引抜き試験を終えた定着体は、形成された形状や試験による破壊状況、及び周辺地盤の状況を確認しながら慎重に掘り起こした。その後、高圧洗浄機で水洗いし、定着体形状の目視観察と三次元レーザーを用いたスキャン計測を実施した。これらの結果を図 4-6 に示す。

これに対して砂質地盤では、定着体が削孔径（ビット外径）よりもかなり大きな形状を呈し、図 4-6 の Case9, Case13, Case14, Case15, Case16 のように凹凸が激しく歪な形状をしていた。これは、不安定な孔壁の崩壊により拡径部と孔閉塞に伴う定着体の断面欠損部が混在していたためと推定される。また、礫分が多い箇所における小礫の定着体表面への付着については、粘土地盤と同様であった。

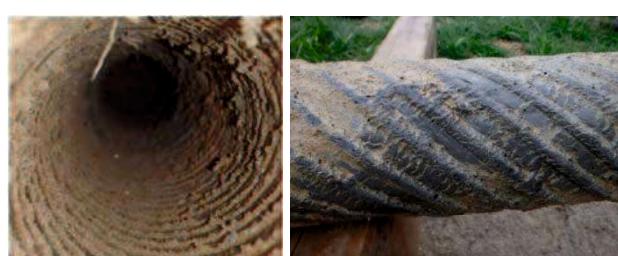
写真 4-8 掘削直後の孔壁と定着体表面の状況(Case1)

粘性土地盤では、掘削直後も孔壁が安定して自立していることもあり、定着体は比較的定型の円柱状を呈しており、写真 4-8 に示すように定着体表面にはらせん状の掘削ビット形状が鮮明に刻まれていた。また、礫の混入率が多い箇所では、写真 4-9 のように定着体表面に小礫が取り込まれた状態で固化しており、高压水やブラシで擦っても剥がれ落ちることはなく、円柱形状もこの分だけ拡大していた。

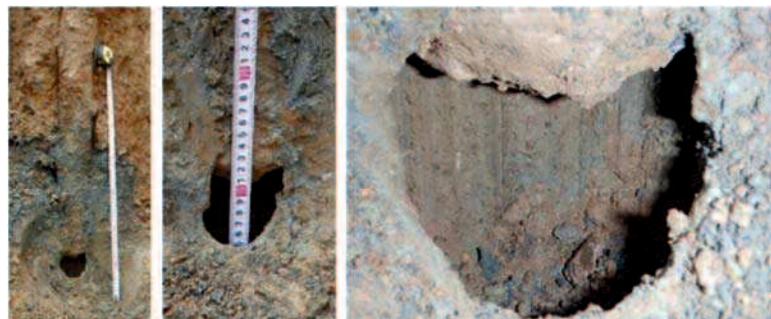
粘土地盤では、写真 4-10 のように定着体の先端には引抜き試験によって移動した変位量分の空間が残っており、空間の壁面には擦過痕が見られた。また、定着体側面の地盤との境界部分には写真 4-11 のような亀裂や数 mm の隙間が生じている箇所もあった。さらに、定着体に小礫を取り込んで固化した箇所にも小礫の下側に変位量と同等程度の空隙ができておらず、引抜けにより発生したことがわかった。

写真 4-10 引抜き後の先端地盤の空洞化 (Case2)

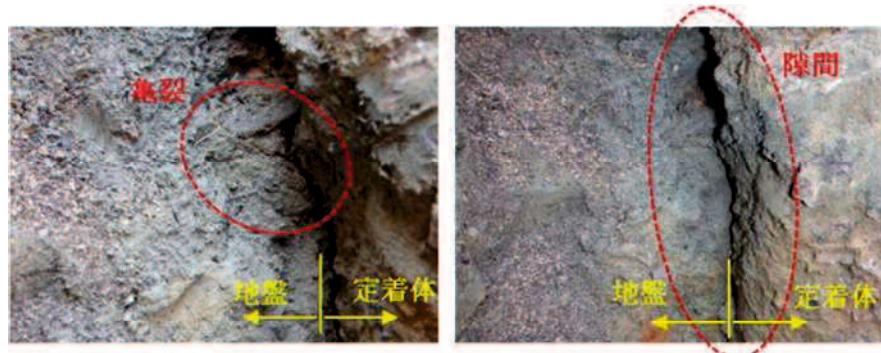
写真 4-11 引抜き後の側面地盤の亀裂・隙間 (Case7)

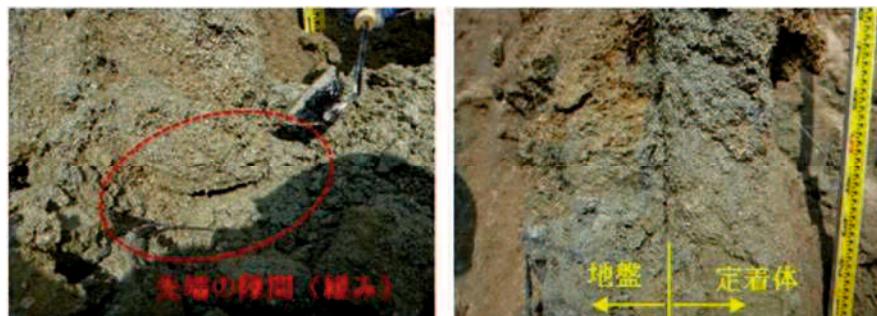
一方、砂質地盤では写真 4-12 のように、定着体先端部にはわずかな空洞しか確認できなかったが、周辺は非常に緩い状態となっており、空間が自立できなかつたものと推定する。また、定着体側面には明確な亀裂等は見られないものの、10mm 程度の範囲は周辺地盤よりも緩んだ状態となっていた。

写真 4-12 引抜き後の定着体周辺の地盤状況 (Case10)

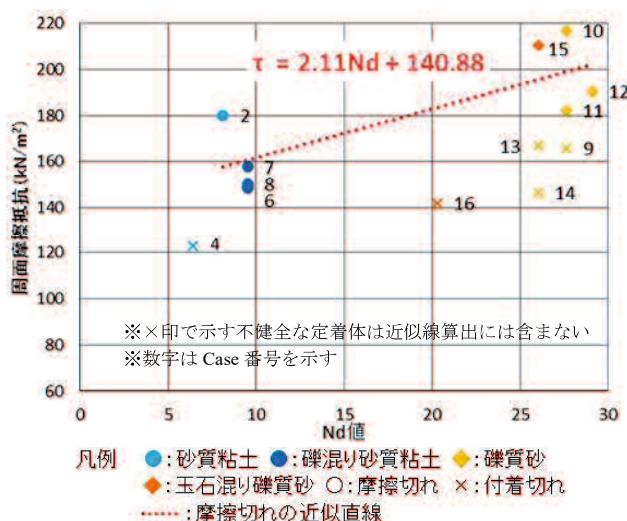
図 4-14 周面摩擦抵抗値と Nd 値の関係図

なお、概ね N 値と τ 値の関係と同様の結果を示すが、対象地盤の N 値が比較的低いこともあり、試験エネルギーが小さく 10cm ピッチでの結果が得られる Nd 値の方が周面摩擦抵抗値との相関をより良く示していると考えられる。

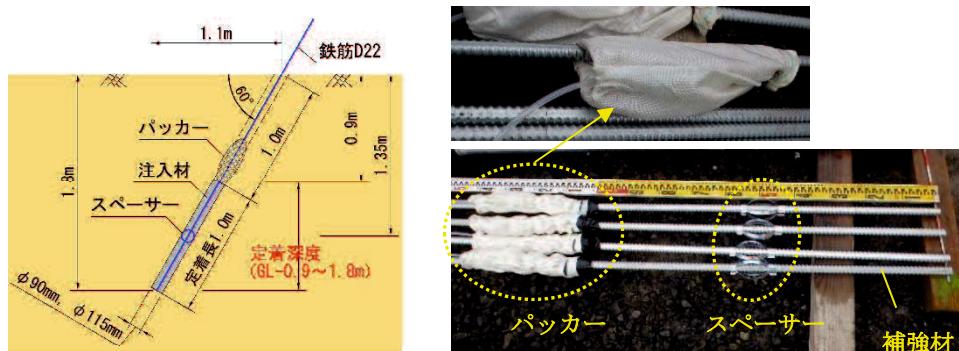
図 5-1 布パッカーを使用する場合の例

最も多かったのが布パッカーを使用する方法で、図 5-1 のように予め鉄筋に布パッカーを取り付けた状態で孔内に挿入し、泥水でパッカーを膨らませることで先端 1m のスペースを取り、その後、先端部からパッカーまでの 1m 間にセメントミルクを無加圧注入して充填させることで、定着長 1m を確保している。これはグラウンドアンカーの定着体を作製する場合に用いられている方法と同様で、実績は十分と言える。

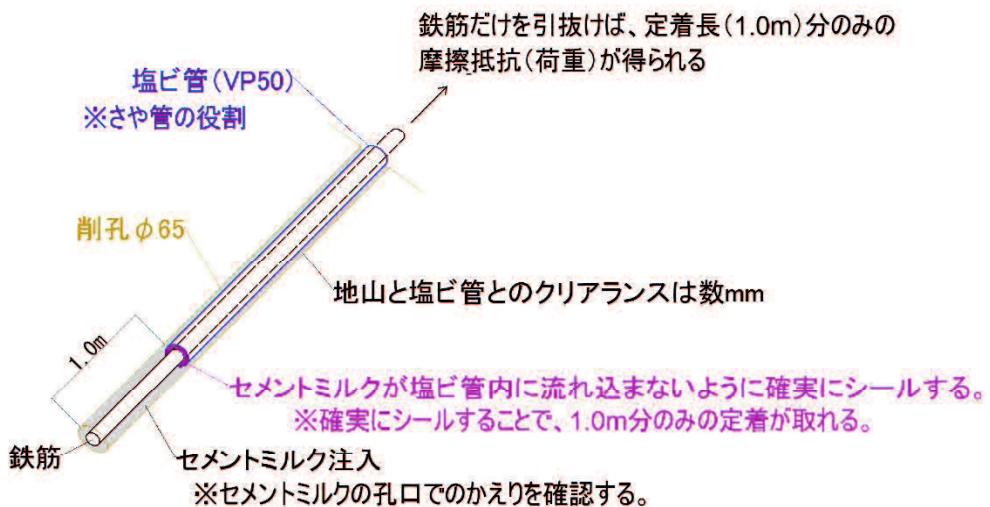
図 5-2 塩ビ管を用いた先端 1m の定着方法

削孔時に拡径することを考えると、塩ビ管周囲のセメントミルクの厚さは想定以上となるため、試験に影響を与えないとは言い難く、適用には十分な注意が必要である。

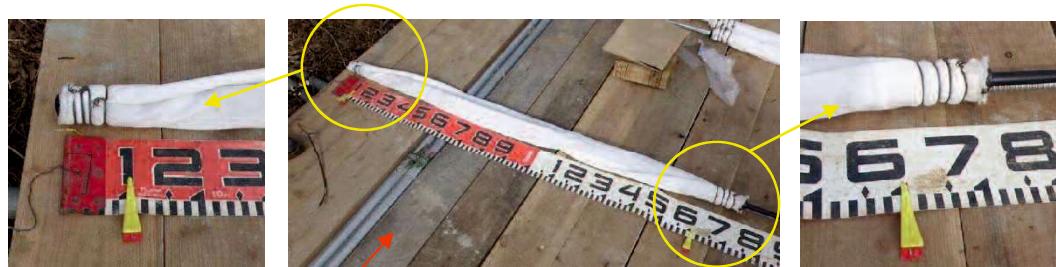
この方法では、繊維の網目から周辺地盤へ定着材が漏出した後に加圧注入に移行するため、周辺地盤の空隙や亀裂等への定着材の逸散を防ぐことができる。また、布パッカー自体は摩擦や摩耗に強いポリプロピレン繊維で作られており、強度・耐久性・耐薬品性に優れている。

なお、地盤との境界が布パッカーとなり、通常打設と同様の周面摩擦力の有無が懸念されるが、この方法はグラウンドアンカー工でも採用されており、メーカー試験値では通常の地盤と注入材との摩擦力と同等の強度が得られるとされている⁵⁾。ただし、パッカーのサイズについては拡径を考慮した選定が重要である。

※写真の現場では定着長 1.5m が採用されている

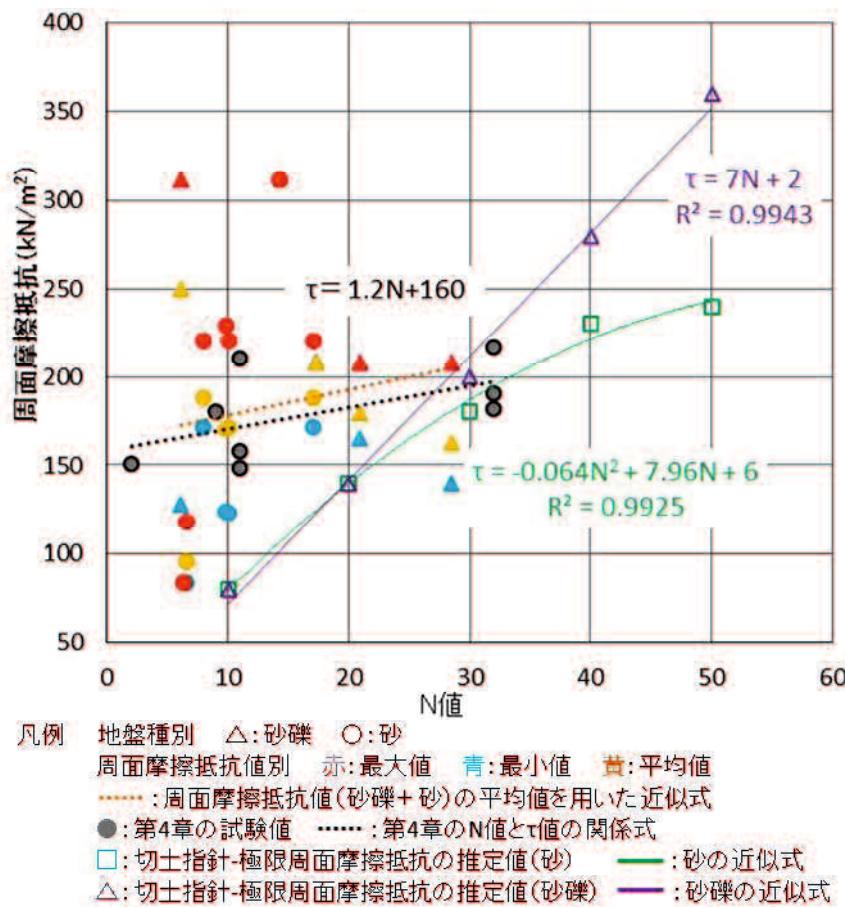
図 5-5 周面摩擦抵抗値と N 値の関係図

- ・実施工に採用される鉄筋がD19ということで引抜き試験もD19で行われているが、周面摩擦抵抗が強いため、D19の降伏荷重×90% ($98\text{kN} \times 90\% = 88.2\text{kN}$)まで載荷しても摩擦切れが発生せず降伏荷重が得られていないものが多い。このため、今後の引抜き試験ではD25の降伏荷重×90% ($174\text{kN} \times 90\% = 156.6\text{kN}$)程度の鉄筋を用いることが必要と判断される。
- ・実施工での引抜き試験結果は近似式で見ると、第4章の実験結果で得た近似式とほぼ同様の結果となっており、実験で得られた関係式が実務でも有効に利用できるものと考えられる。
- ・降伏荷重まで達していない結果もあることから、盛土によってはより大きな引抜き力を持っているものと推定できる。
- ・切土指針の推定値は下限値が示されている⁶⁾が、実施工での結果も低い値だけを見ると、同様の傾向が示されている。
- ・N値が低いほど得られる周面摩擦抵抗値にはバラツキが大きいことがわかった。
- ・このN値=10以下のバラツキには、削孔時の拡径が大きく影響していると推定される。つまり、拡径により定着体が拡大し引抜き力が大きくなっているものの、周面摩擦抵抗力の算出には削孔径(呼び径)の周面積が用いられており、この周面積の差がバラツキとして現れていると考えられる。
- ・N<30において、盛土で得られた周面摩擦抵抗値は概ね切土指針の推定値を上回る結果となった。
- ・提案する関係式 $\tau = 1.2N + 160$ を算出するために利用した表面積は、拡径により拡大した定着体の実測値としている。そのため、削孔径(呼び径)で算出したものと比べてかなり小さな τ 値となっている。つまり、削孔径通りの定着体が打設できた時の抵抗値(実際にはN値が低い地層では拡径され抵抗値も大きくなる)となっており、この関係式は実験結果としては最低値を示しているものと考えられる。
