# RTK-GNSS搭載型UAVによる複数天底角・複数高度撮影に基づく標定点を用いない河道写真測量

RIVER PHOTOGRAMMETRY WITHOUT CONTROL POINTS USING IMAGES OF MULTIPLE ANGLES AND ALTITUDES BY RTK-GNSS UAV

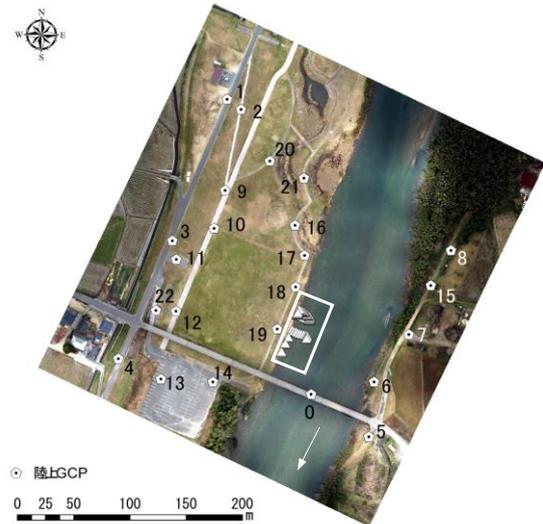
本研究では、2019年1月に山口県を流れる一級河川である佐波川の河口から約16 km上流の中央橋付近においてP4RTKを用いた現地実験を行った。対象領域の概要を図-1に示す。対象領域内には、陸上に23点、水中に37点（図-2）の検証点を設けた。陸上検証点は、陸上に設置した対空標識の中心に定義した。水中検証点は、対象領域内の冠水部の一部のエリアにおいて、短径が目測10 cm以上で、上面が概ね平坦な石を探し、その中心付近に定義した（水中に対空標識などを置いたわけではない）。各検証点について、Trimble R8s GNSSを用いたネットワーク型RTK-GNSS測量により、3次元直交座標の測定を行った。3次元直交座標系は、平面直角座標系第3系のY軸の向きにX軸、X軸の向きにY軸、鉛直上向きにZ軸を設けたものとした。x, y, z座標のそれぞれについて、陸上検証点については10エポック×3～12セットの測定値の平均を、水中検証点については10エポック×1セットの測定値の平均を、実測値と定義した。陸上検証点のうち12セットの測定を行なった点（図-1の検証点番号1）について、これらの平均に関する標準誤差の、全12セットに関するRMSは、0.0043 mであった。また、水中検証点が分布するエリアの1地点において、ネットワーク型RTK-GNSS測量（10エポック×3セット）と巻き尺を用いて、水面のz座標を求めた。エリアが小さく、当日は流速・水位変化ともに小さかったことから、この1つの値を水面高の実測値と定義した。その上で各水中検証点について、水面高の実測値と水底の実測値の差を求め、水深の実測値と定義した。本検証では2018年にDJI社から発売されたUAVのPhantom 4 RTK（以降P4RTKとする）を使用した。P4RTKは、重量は1,391 g、カメラセンサは1インチCMOSを搭載し、RTK-GNSSを搭載している。なお、搭載されているRTK-GNSSの公開されている測位精度は、垂直方向に1.5 cm+1 ppm(RMS)、水平方向に1 cm+1 ppm(RMS)となっている。

図-1 撮影対象範囲および検証点位置

また、全ての画像とカメラパラメータを用いて、MVS(Multi-View Stereo)により密な点群を、その後DSM(Digital Surface Model)、オルソモザイク画像(図-1, 図-2の背景に使用)を順に作成した。しかしこれらの派生成果物は、陸上検証点の精度評価には用いていない。

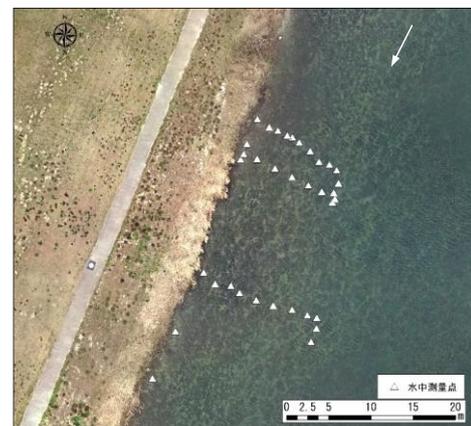
図-2 水中検証点設置位置（図-1中の白枠内を拡大）

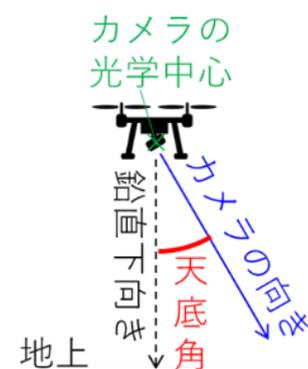
図-3 天底角のイメージ

は80%とし、天底角0度（鉛直下向き）で329枚、天底角5度で335枚の写真撮影を行った。天底角とは鉛直下向きとカメラの向きがなす角度である（図-3）。また、1地点において高度50 mで22枚の撮影（天底角0-26度）も行った。

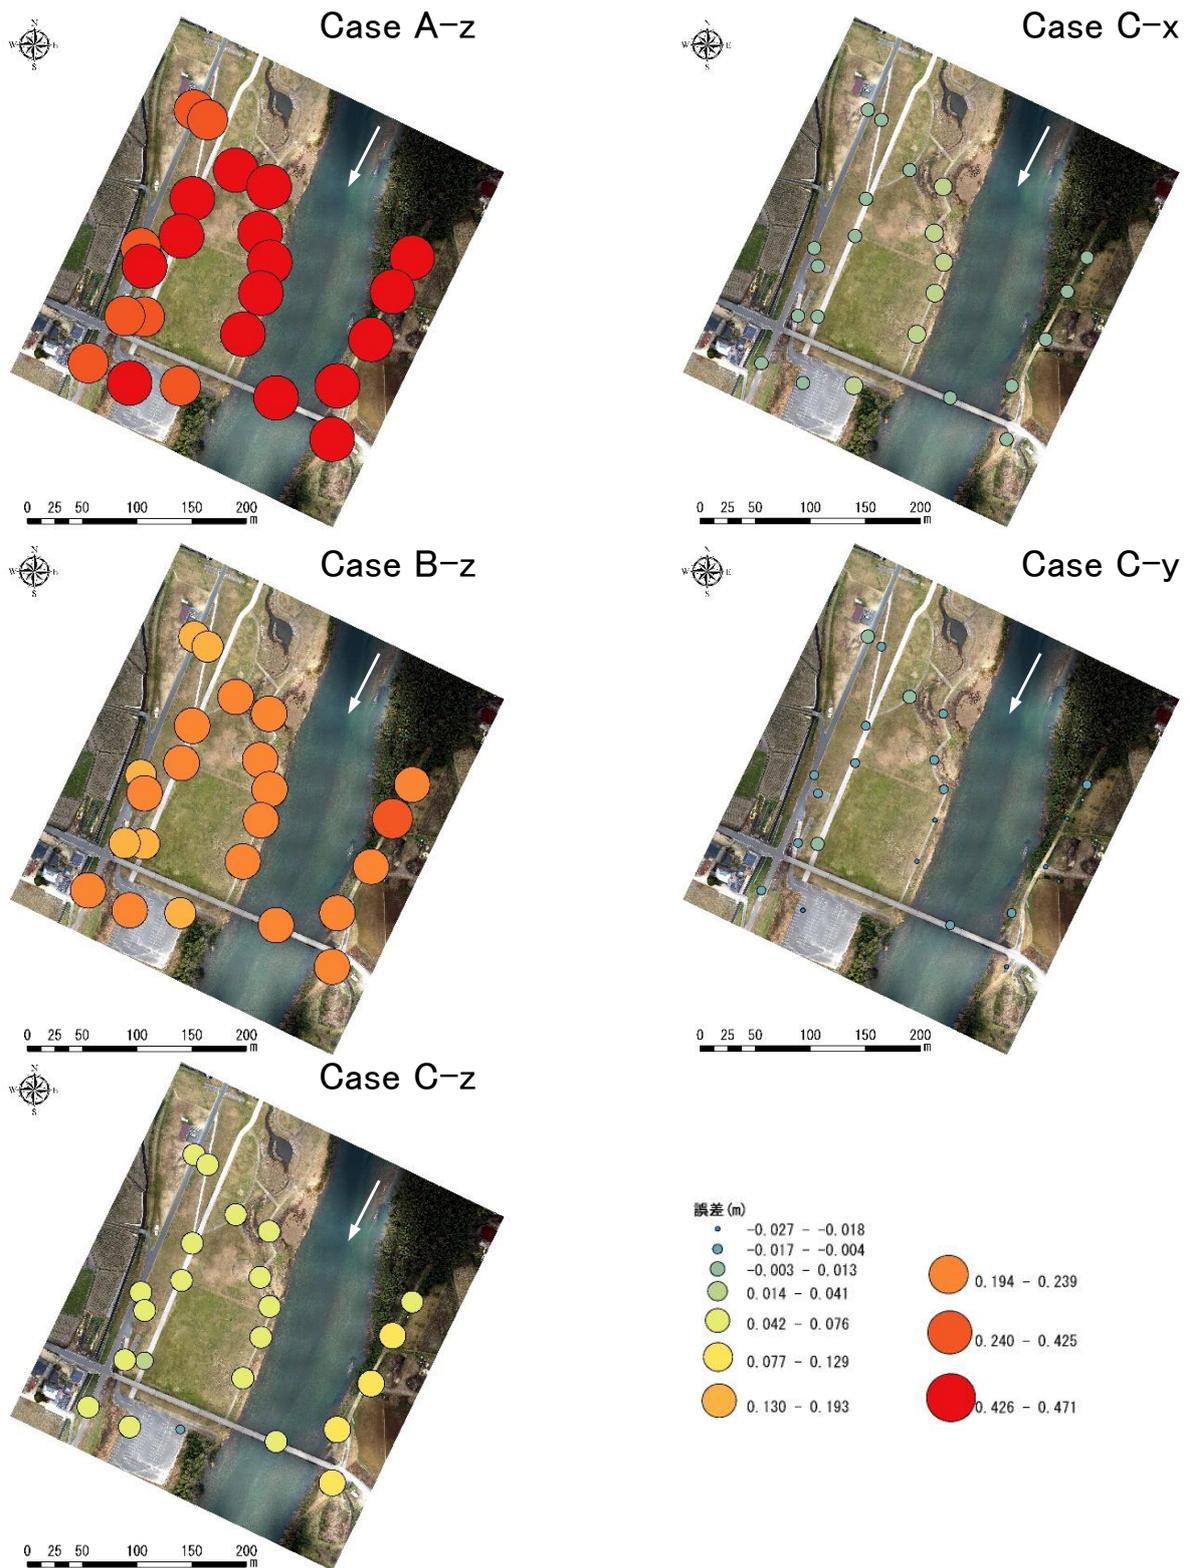
図-4に各撮影条件における陸上検証点を用いた精度検証結果を示す。各解析のz成分について見ると、高度100 mの画像のみを用いたケースAは0.367~0.471 m、ケースAに高度50 mの複数天底角で撮影した画像を組み合わせたケースBは0.129~0.239 m、ケースAとケースBに加えて50 mの複数天底角の画像のz座標に重みをつけたケースCでは0.013~0.1 mとなり、ケースCの撮影方法を用いた場合が最も誤差が小さい結果となった。ケースAでz成分の大きな誤差が生じ、ケースB, Cとそれらが改善した原因として、2(2)で懸念された内部パラメータの推定誤差が挙げられる。実際、ケースA, B, Cにおける内部パラメータfの推定値はそれぞれ、3640.58216, 3648.28915, 3652.7195であり、最も高精度であったケー

図-4 ケースA, ケースB, ケースCにおけるx,y,z成分の誤差

スCを基準とすれば, ケースAでは内部パラメータを0.33%過小評価していることになる。

ケースC-z成分においては左岸側で誤差が大きくなった。これはケースCで行った複数高度撮影 (高度50 m)

が, 1地点のみでの実施であり, さらには撮影方向が右岸, 上流, 下流方向に複数角度で撮影したためであり, 左岸側を含む画像を撮影していなかったために左岸側で誤差が大きくなったと考えられる。また, ケースCのz成

分がケースAとケースBと比べて極端に誤差が小さくなった要因としては、z成分に重みを付けたためと考えられる。

ケースCにおけるx成分とy成分の誤差については、x成分は-0.001~0.022 m、y成分は-0.027~0.003 mであり、誤差が非常に小さい。ケースA-x成分は-0.021~0.038 m、y成分は-0.037~0.016 m、ケースB-x成分は-0.010~0.031、y成分は-0.027~0.009 mである。表-1には各解析ケースにおける平均誤差を示している。

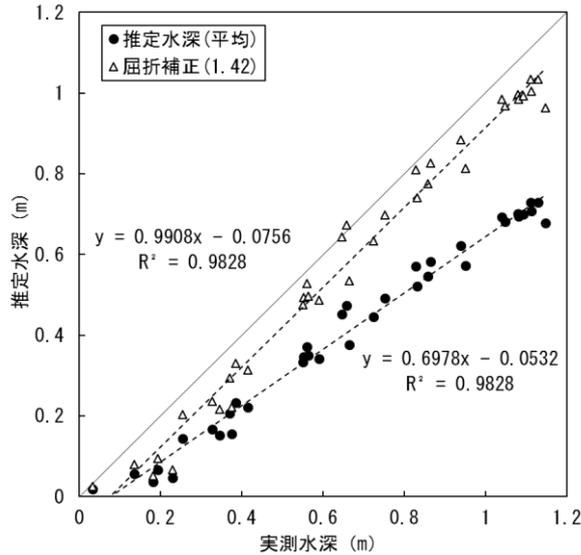
図-5 実測水深とSfMによる推定水深の関係

図-5には水中検証点の実測値と推定水深の散布図を示す。横軸に実測水深をとり、縦軸に推定水深を示す。なお推定水深(平均)はSfM-MVSにより得られた水底の点群について水中検証点近傍半径5 cmを抽出し、平均したものを水面高から差し引いたものであり、屈折補正(1.42)は推定水深(平均)に水面屈折補正係数1.42を乗じたものとする。図-5から実測水深と推定水深は、良好に一致していることが分かる。この結果から、UAV写真測量では少なくとも水深1 mでは十分な精度を保った測量が出来ることが明らかとなった。

1.42による屈折補正後の水深も、実測水深を平均して0.082 mほど過小評価しているが、この過小評価量は、ケースCにおける陸上検証点における誤差z成分の平均0.062 m(表-1)もしくはそれに補正係数1.42を乗じて得られる0.088 mと同レベルである。本実験では水面高は実測ベースで与えているため、ケースCにおいても僅かに残っていたz成分の過大評価は、そのまま補正前の推定水深(図-5の推定水深(平均))の過小評価となるが、

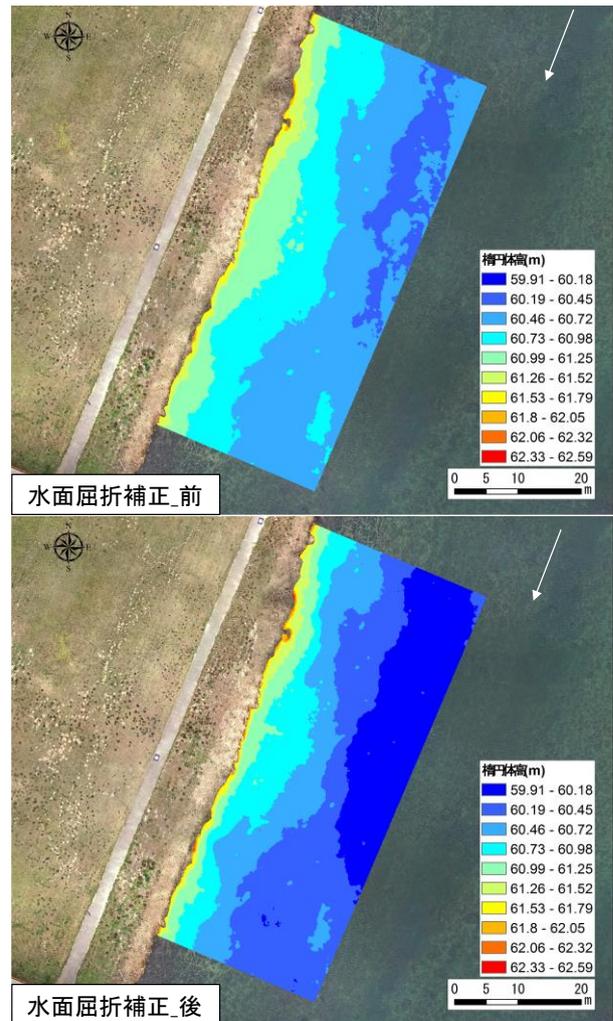
図-6 水面屈折補正計算前後の検証点エリアの槽体円高  
(上: 水面屈折補正前, 下: 水面屈折補正後)

図-6に水面屈折補正計算を行ったコンター図を楕円体高で示す。水面屈折補正計算を行うことで、補正前に高く表示されていた部分においては低く補正することができた。補正を行う前では、流心に近づくにつれ楕円体高が低くなっていたが、補正後では補正前と比べ、60.46-60.72 mの範囲において僅かな地形変化も捉えており、59.91-60.18 mの最も低いエリアが拡大し、より地形を正確に表現にしていることが分かる。また相対的に、61.53-61.79 mより高い範囲においては、水面屈折補正を行っても大きな変化は見られなかった。

この結果からP4RTKを用いて撮影した画像をもとに、SfM-MVSを行ない、水面屈折補正1.42を乗じることで河床地形を、より正確に表現することができることが明らかとなった。
