電気的インピーダンスと位相角
に基づく CFRP シートで被覆した
コンクリートの損傷検出に関する
基礎研究

Fundamental study on the damage-detection method
using electrical-impedance variations and phase-transition
for deteriorated concrete covered with fiber-reinforced
polymer sheets

2022 年 3 月

山口大学大学院 創成科学研究科

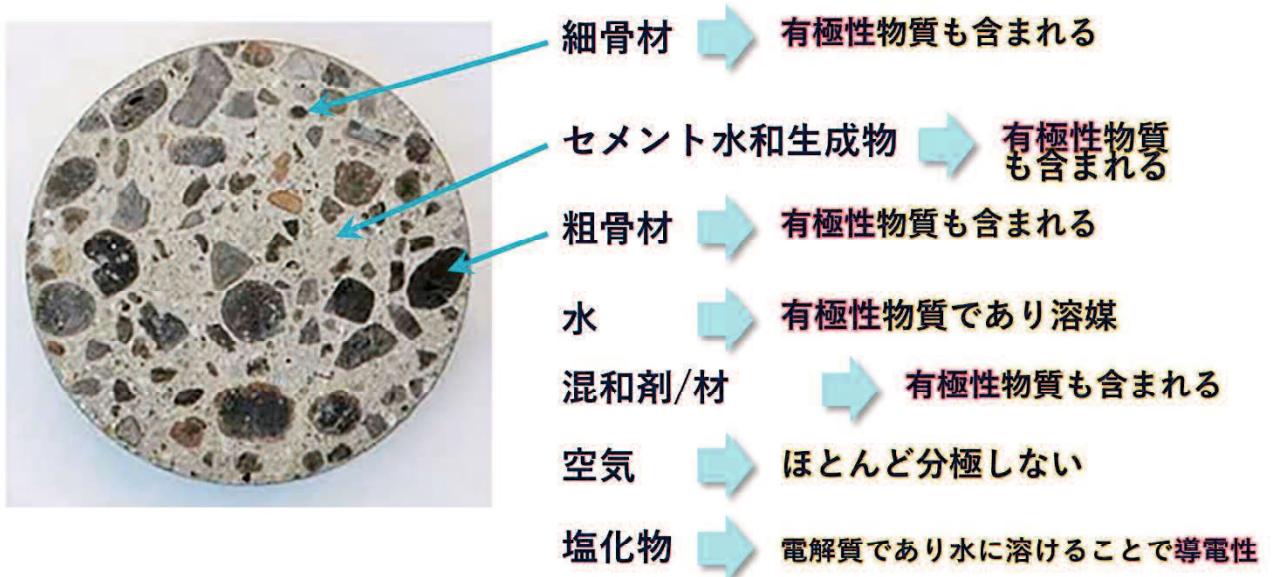
図3-1 コンクリートの構成成分

一般的にコンクリートは完全乾燥状態では電気を通さない絶縁物であるが、水分を含む場合は電気的な抵抗を示す¹⁾。また、図3-1に示すように、コンクリートは粗骨材、細骨材、セメント水和物、水、空気から構成される複合材料であり、導電性物質の代表で骨材やセメントに由来する塩化物イオンが存在し、電場中で分極する性質を有する水や水酸化カルシウムを内包している。

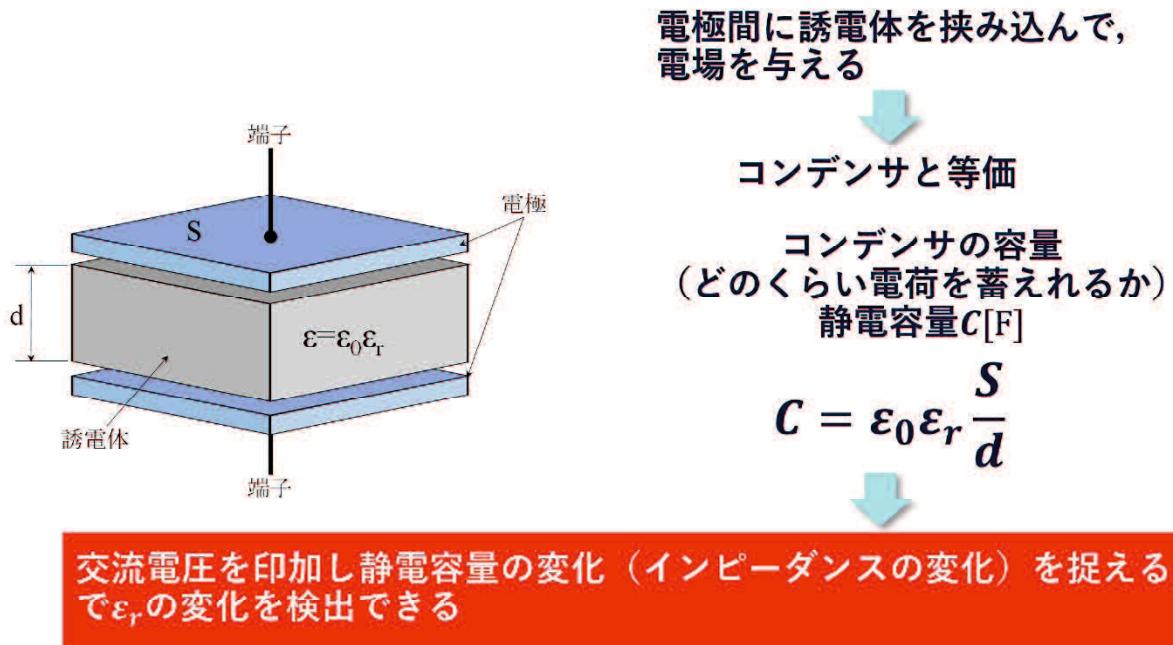
図3-2 コンクリートのみかけの比誘電率の変化の仮説

これらのことから、電場中に置かれたコンクリートはそれに含まれる有極性物質が分極することにより、電荷を蓄える機能を持った電子デバイスであるコンデンサと等価と考えることができる。このようなコンデンサが蓄えることができる電荷の量は、電場中にある誘電体の分極のしやすさ（誘電率 ϵ [F/m]）に比例する（図3-2）。ここで、誘電率 ϵ は真空の誘電率 ϵ_0 ($\approx 8.85 \times 10^{-12}$ [F/m]) とそれとの比である比誘電率 ϵ_r との積である。比誘電率は物質（誘電体）によって様々な値を示すが、空気の ϵ_r はほぼ 1 であり、コンクリートの ϵ_r は 6~10 程度²⁾である。

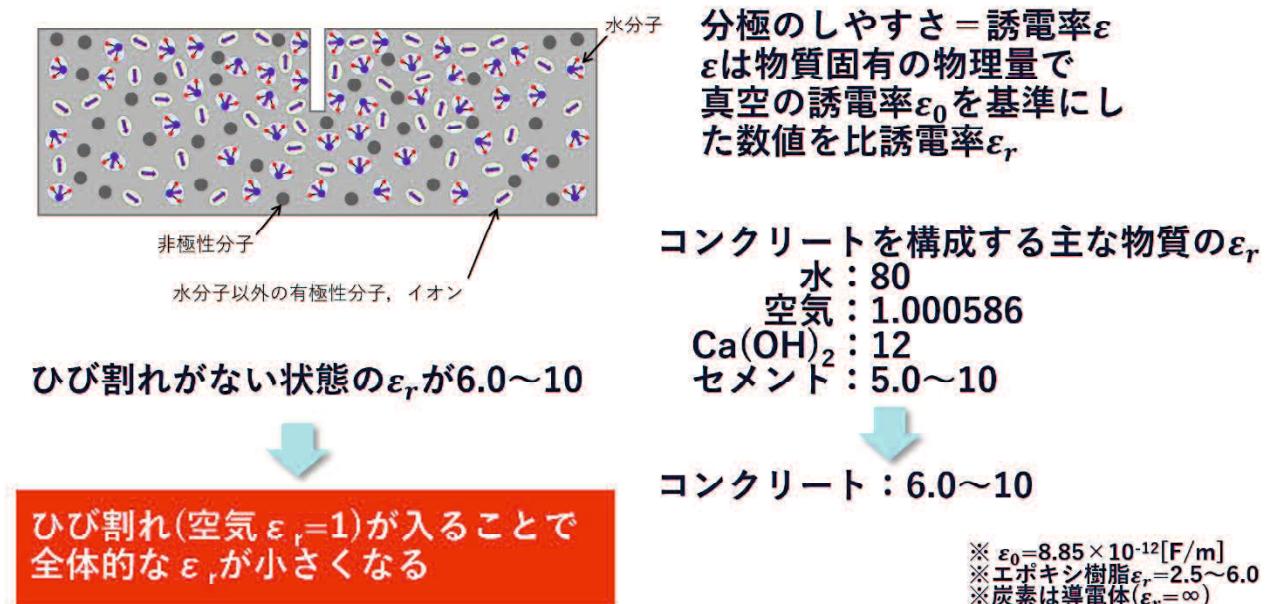
図3-3 コンクリートのみかけの比誘電率

コンクリートは様々な導電性物質や誘電物質を含んだ複合材料であるため、誘電体とみなすことができる。仮にこの誘電体（コンクリート）にひび割れ（空気）が発生したと考えると、元來 6~10 であったコンクリートの比誘電率が、比誘電率が 1 である空気が混ざることで、みかけの比誘電率が低下すると考えられる（図3-3）。

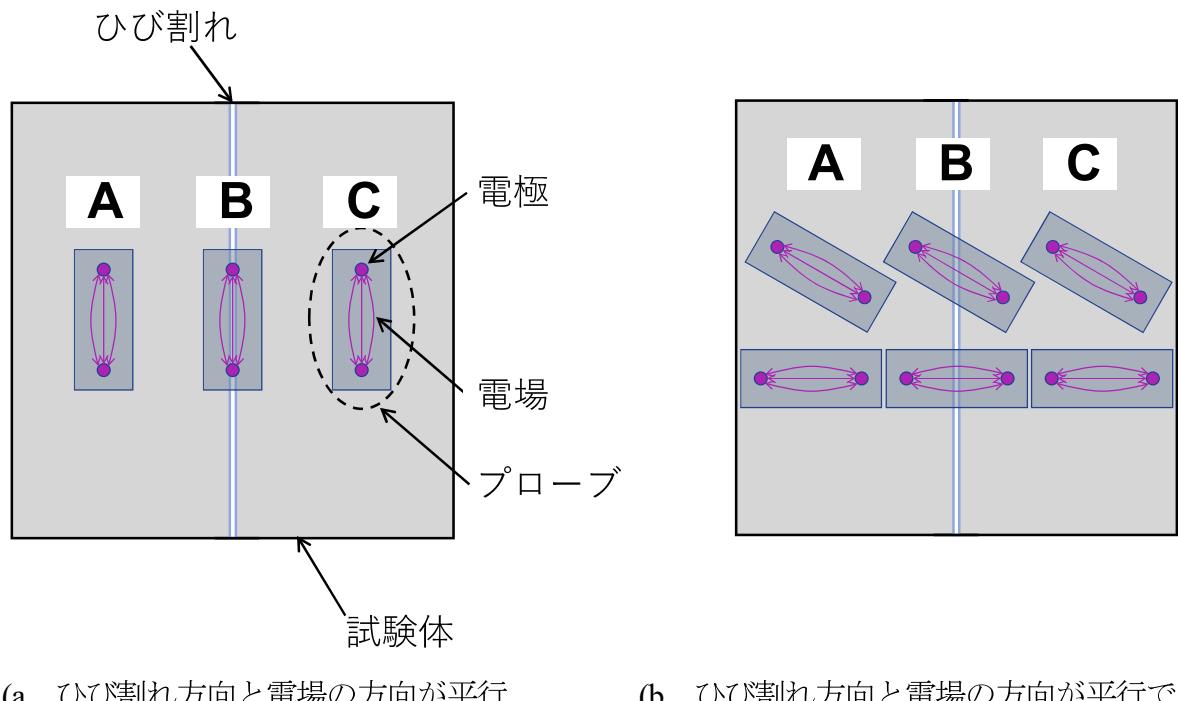
図3-4 電場の方向とひび割れの方向の関係

電場中に置かれたコンクリート中にひび割れが発生すると、ひび割れ発生前に比べて、みかけの比誘電率が変化し、インピーダンスが変化する可能性がある。電場をかけるためには電圧を印加しなければならない。実際のコンクリート構造物は表面がある程度の凹凸があるのであり、表面をFRP被覆しているコンクリート構造物も同様で、その表面には凹凸があるのである。このことを考慮し、電圧を印加するための電極は平板電極ではなく電極先端が細い端子状のものを採用することにした。また、ある広さがあるコンクリート面に対して、存在するひび割れを検出するためには、作用させる電場内にひび割れが存在していることが必要である。ここで、ひび割れを効率よく検出するために適切な電場について検討した。**図3-4**に示すように、ひび割れ方向に対してある角度を持った方向に電場を作成させた方が効率よく電場内にひび割れがある状態にできることは明白である。このことから、ある長さを持ったひび割れを効率よく検出するためには、ひび割れ長手方向に対して角度を付けた向きに電場を与える必要があると考え、電極間隔を50mmとしたプローブを製作した（**図3-5**）。本研究において、電場の作用させる方向は、ひび割れ方向に対して直角となるようにプローブを配置し実験することにした。

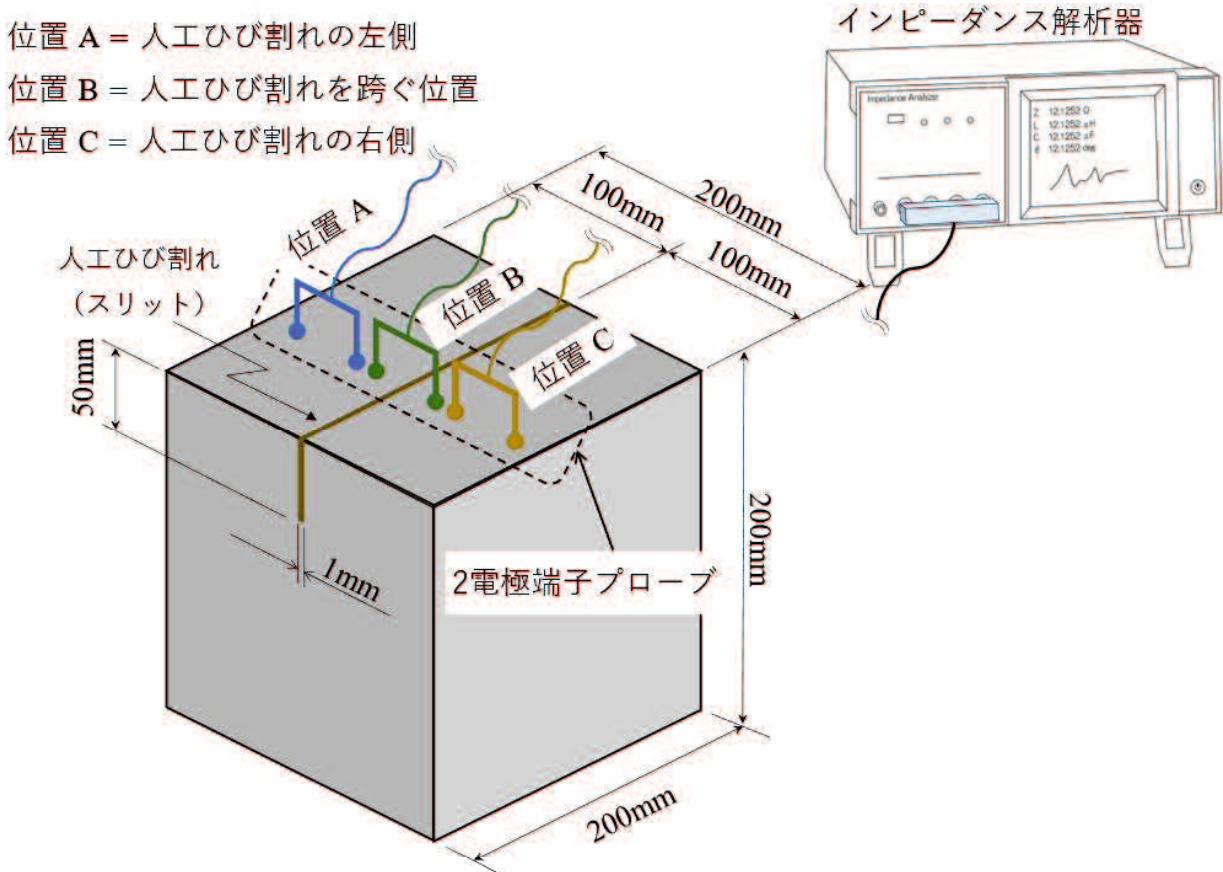
図3-6 印加する交流周波数帯設定のための測定系

印加する交流電圧の周波数帯を設定するため、図3-6に示すような人工的に設けたひび割れ（幅1mm×深さ50mm）を有した200mm立方体コンクリート試験体を作製した。人工ひび割れの開口面に対して2電極を有するプローブを自重により押し当て、インピーダンス解析器にてインピーダンス値と位相角を測定した。印加する交流電圧の周波数帯は、使用するインピーダンス解析器の最大レンジ幅である1kHzから8MHzの広帯域に設定し、プローブの位置A、B、Cのそれぞれにおけるインピーダンスと位相角を測定した。

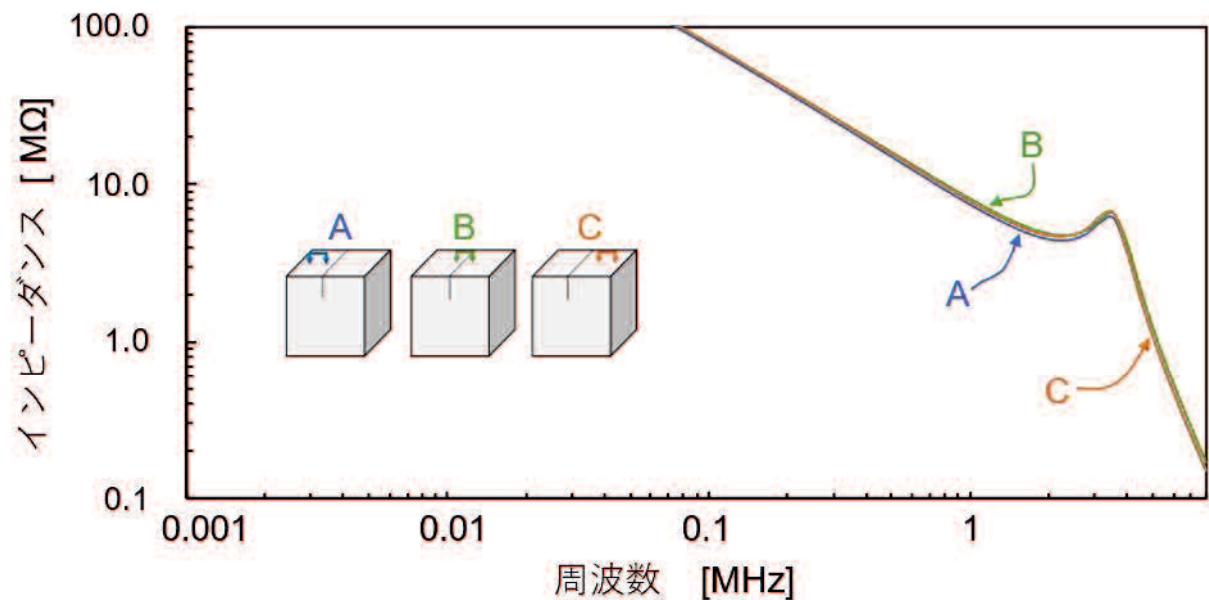
図3-7 1kHzから8MHzにおけるインピーダンスの変化

測定の結果、図3-7に示すようにプローブの位置によらず、印加する電圧の周波数が高くなるにつれて一様にインピーダンスは減少し、3MHz～4MHz付近で極大値を示すとともに、図3-8に示すように位相角も負の値から正の値へと変化した。ここで、位相角が負から正に変化する現象は、試験体の電気的特性が容量性から誘導性に変化するという周波数特性を表している。本研究では、これらの結果から、測定に使用する周波数帯域を1MHz～8MHzと設定した。

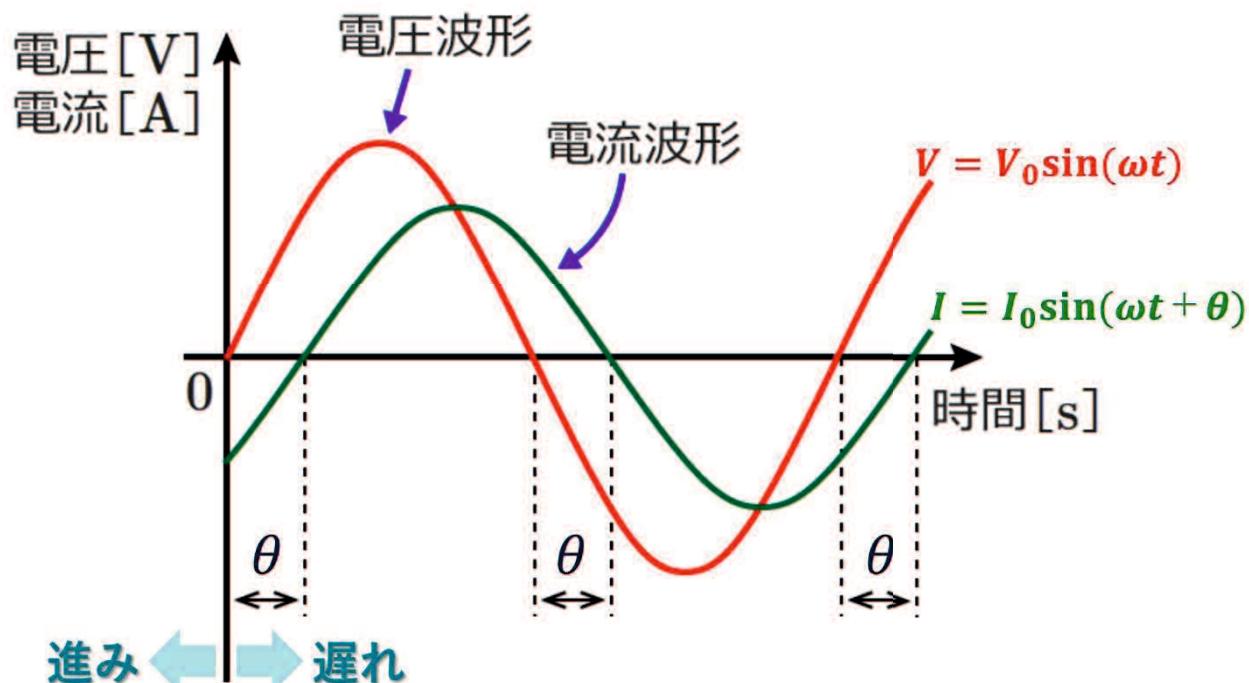
図3-9 電圧と電流の時間的関係と位相角

本研究において、インピーダンスの他に位相角という物理量も合わせて測定した。位相角とは、インピーダンス解析器内で測定される数値であり、測定系に印加された電圧と流れる電流の時間的なズレを角度で表した数値である。図3-9において、電圧波形に対して電流波形が右にシフトしているが、この場合、電流は電圧に対して位相角 θ だけ遅れていると表現する。図3-8において3MHz～4MHz付近で位相角が正にシフトしているが、この範囲の電圧と電流の時間的なズレを図3-9は表している。この電流が電圧に対して時間的に遅れている状態のことを誘導性と表し、電流が電圧に対して時間的に進んでいる状態のことを容量性と表す。

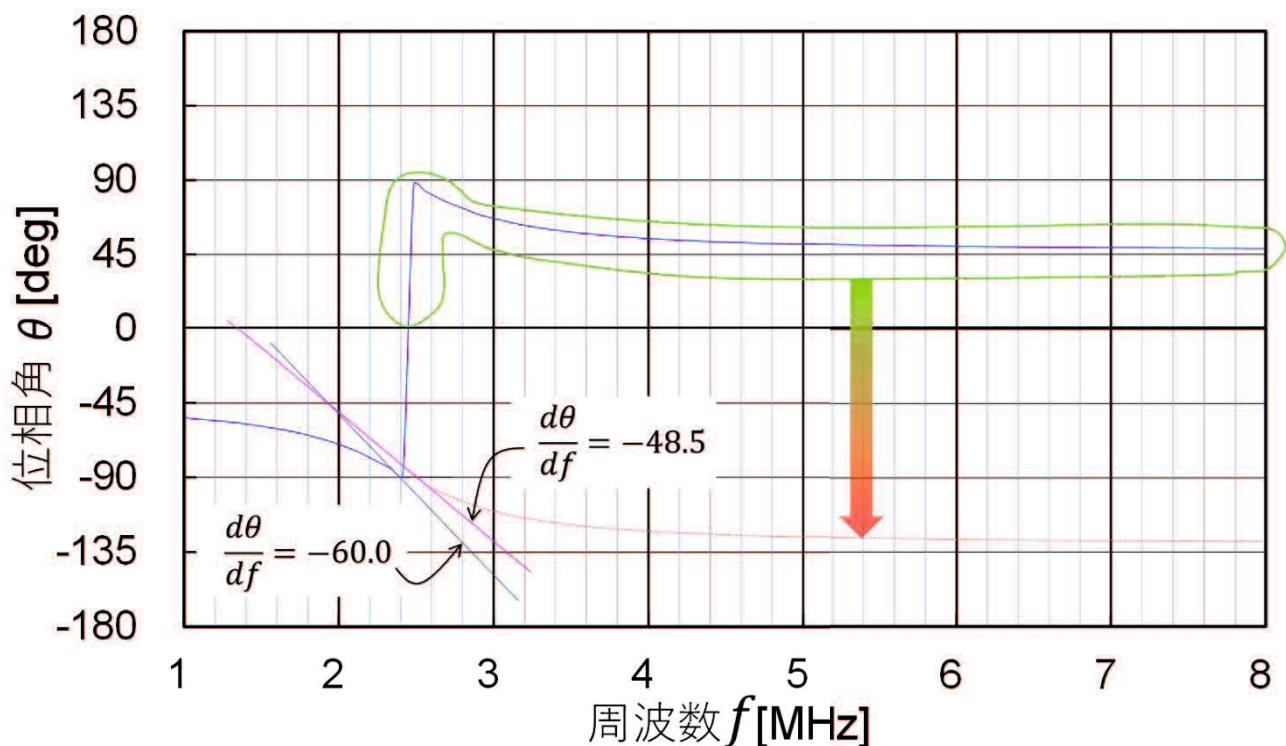
図3-10 位相角の連続性

図3-8に示すように位相角は3MHz～4MHz付近で負の値から正の値へと変化する現象が確認されたが、本研究の交流電圧および交流電流のように周期性のある物理量を測定した場合、測定値が測定器の設定したレンジを超えると符号が反転しジャンプしたように測定される場合がある。その場合、符号が反転した点における測定データは正負の符号が反転しているだけでデータは連続性を保っている。そこで、本測定系において、そういった現象が発生していないことを検証した。**図3-10**において位相角が正の範囲を反転させ、位相角の符号が反転した周波数の直前および直後における位相角の周波数に応じた微変化である微係数を算出した。符号が反転する直前の微係数は-60.0、符号が反転した直後の微係数は-48.5であった。このことから、符号が反転した時の周波数の前後において測定された位相角曲線には連続性はみられない、つまり測定器のレンジ設定は適正であったことが明らかとなった。また、測定された位相角はすべて±90度以内であることから、インピーダンス解析器の校正や内部抵抗を適切に考慮した測定系であることがわかった。

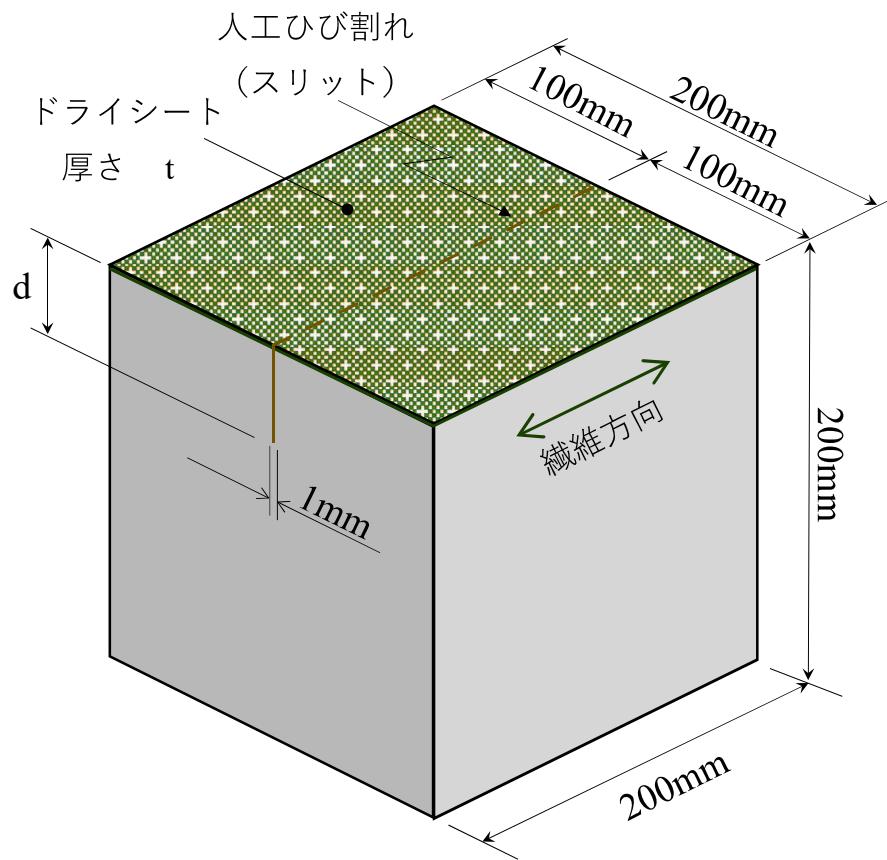
図 4-1 試験体の模式図

コンクリート打設 3 日後に型枠脱型し、28 日の 20°C 気中養生期間を経た後、被覆材を貼り付ける面の含水率をコンクリート中の水分により誘電率の変化を測定する含水率計で測定したところ、8%以下であった。また、試験体コンクリート打設と同時に作製した同寸法の試験体について、JIS A 1476 に準じて測定した含水率は、質量基準質量含水率 0.042 kg/kg、体積基準質量含水率 0.093 kg/m³であった。含水率の確認後、被覆する面の下地処理を施し、プライマー塗布、パテ処理を施した後、人工ひび割れ側表面に厚さ 0.167 mm、0.333 mm の炭素繊維（ドライ）シートと、厚さ 0.286 mm のアラミド繊維（ドライ）シートをエポキシ樹脂接着剤（含侵樹脂）にて接着被覆した。なお、プライマーとパテおよび含侵樹脂は刷毛塗り、繊維（ドライ）シートはローラーにて含侵樹脂を染み込ませた（図 4-2）。人工ひび割れ部分には 1 mm のステンレス板を改めて差し込んでおき、パテ硬化前に引き抜くことで、樹脂の流入を防いだ。ここで、多くの FRP シートで補強されたコンクリート構造物のひび割れは、繊維に平行な方向に生じることから¹⁾、本実験では、ドライシートの繊維方向は人工ひび割れ方向と同じとした。なお比較・確認のため、FRP シート被覆をしない、ひび割れ深さが 30 mm、50 mm、100 mm の基準試験体もあわせて作製した。

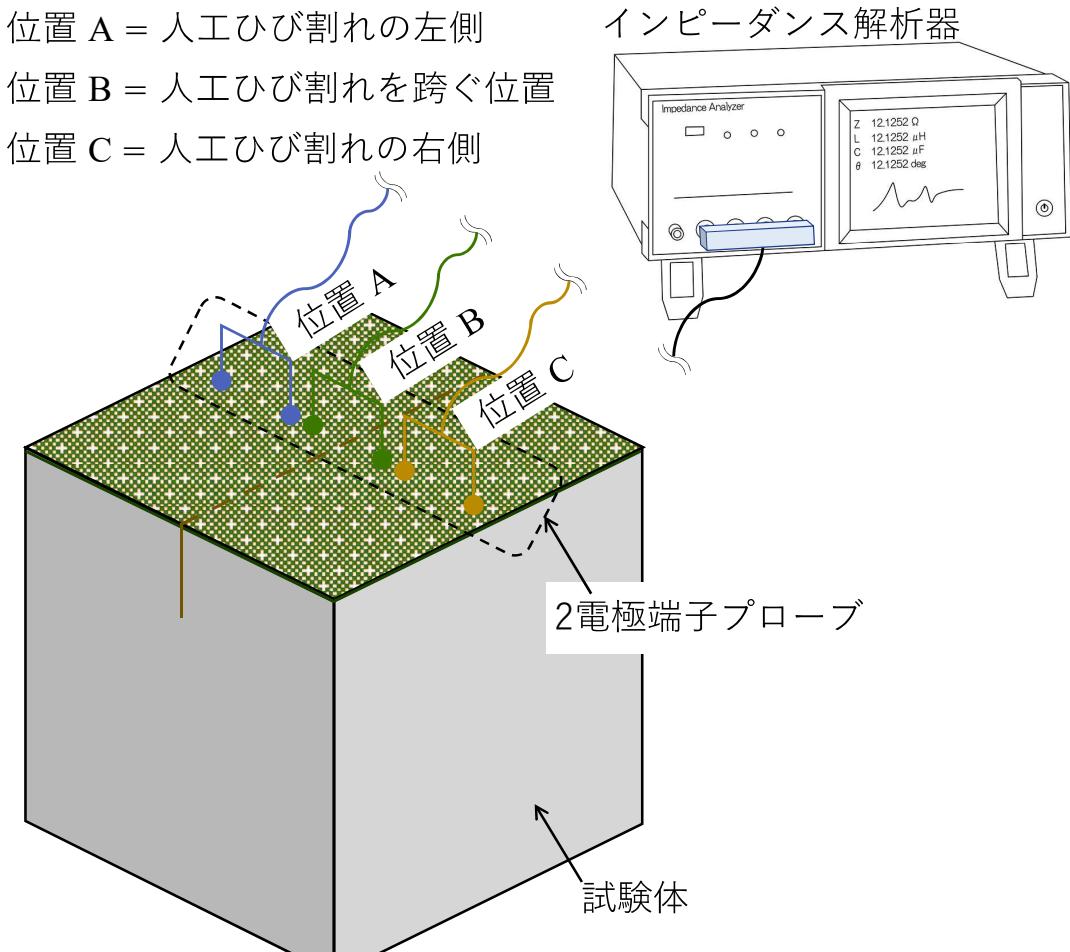
図 4-3 インピーダンス測定位置

インピーダンスおよび位相角の測定を、図4-3に示す3つのプローブ位置、人工ひび割れの左位置(A)と右位置(C)、人工ひび割れを跨ぐ位置(B)で図4-4に示す2電極端子(端子間距離50mm固定)を有するプローブをFRPシート表面に直接プローブ自重により押し当て測定した。第3章の結果に基づいて、印加する交流電圧の周波数帯を1MHzから8MHzに設定し、インピーダンスと位相角の測定した。なお、本測定系では様々な影響要因をできるだけ小さくするため、ひび割れを跨いだ位置Bでの測定値に加え、同じ試験体において、ひび割れを跨がない位置A・Cでの測定値を、ひび割れを導入していない場合の測定値とみなして比較することとした。

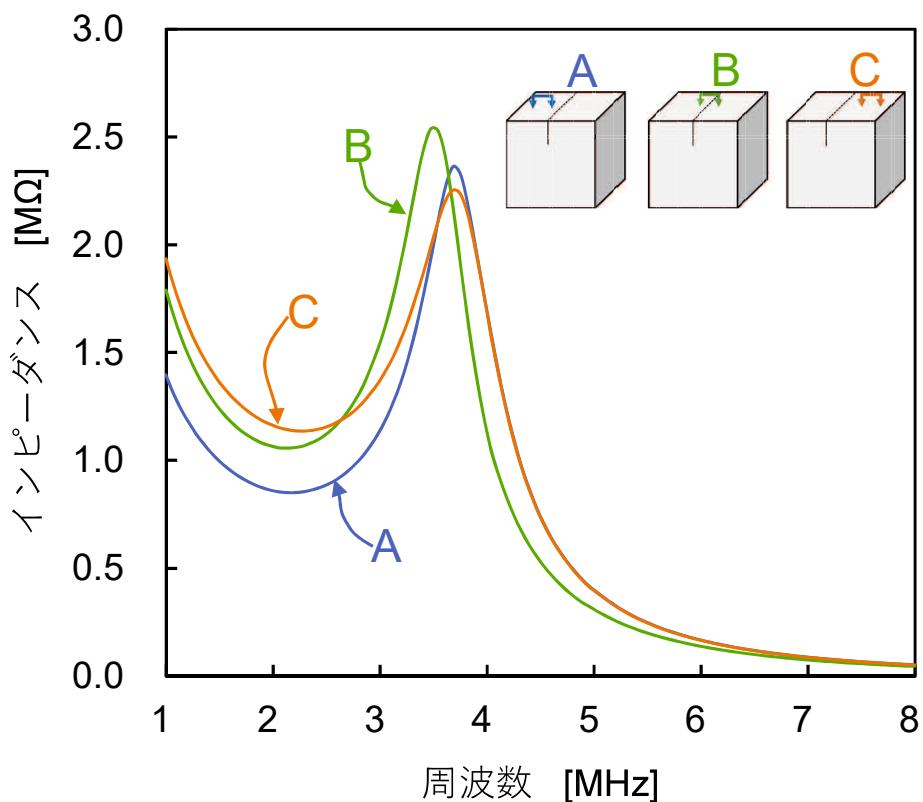
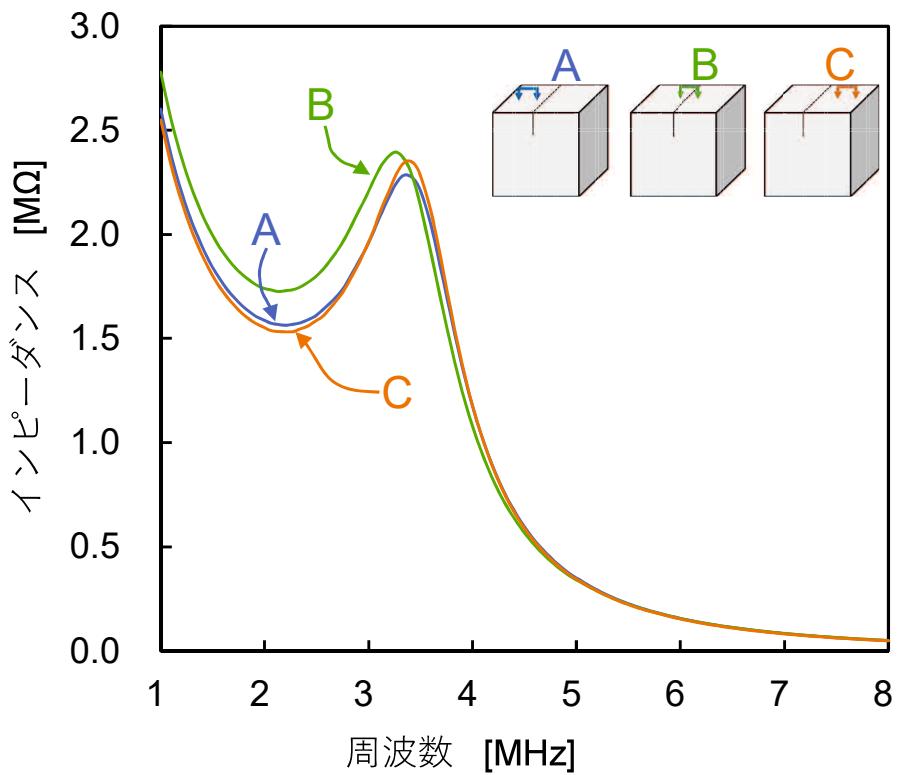
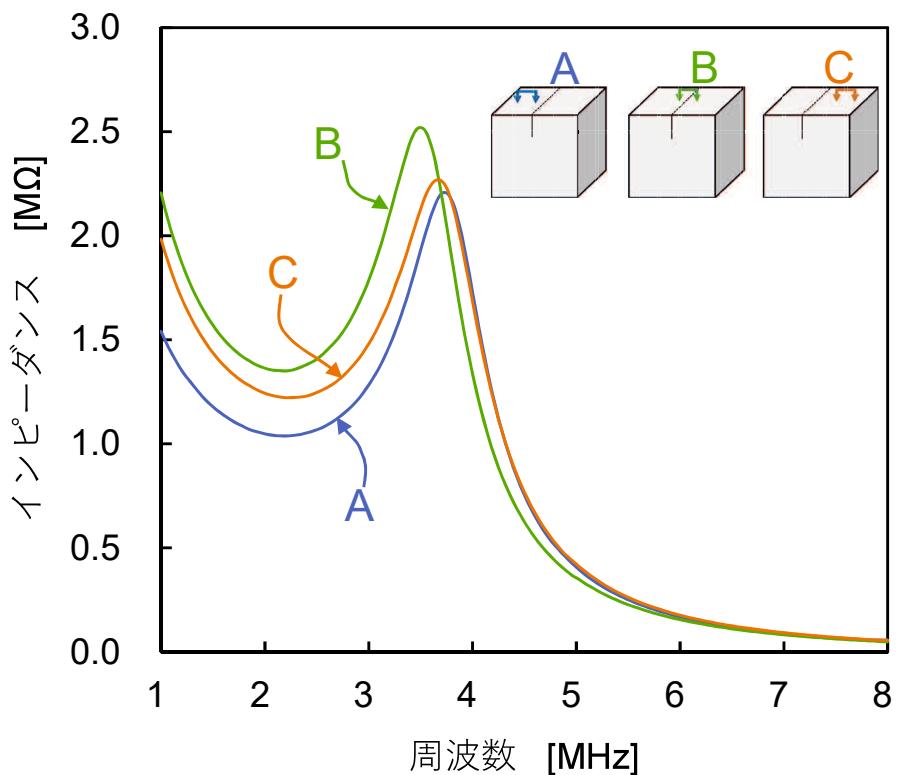
各インピーダンスの周波数特性を図 4-5～図 4-7 に示す。いずれの試験体においても 3 MHz～4 MHz 付近でインピーダンスの極大値を示した。また、インピーダンスは人工ひび割れをプロープで跨ぐ配置 (位置 B) にした時に高い数値を示すこともわかった。一方、位置 B におけるインピーダンス極大値と人工ひび割れの深さの関係性については、人工ひび割れ深さに応じてインピーダンス極大値が大きくなるといったような線形性はみられず、表 4-3 に示すように、ひび割れ深さに依らず概ね同等のインピーダンス極大値が得られた。また、インピーダンスが極大値を示す時の周波数も人工ひび割れの深さとは線形性はみられなかった。

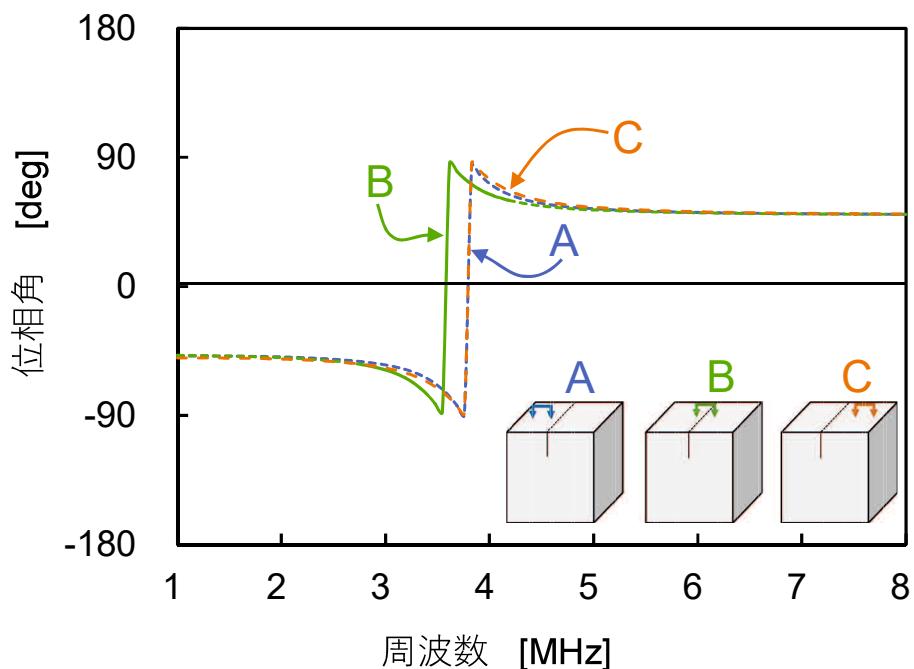
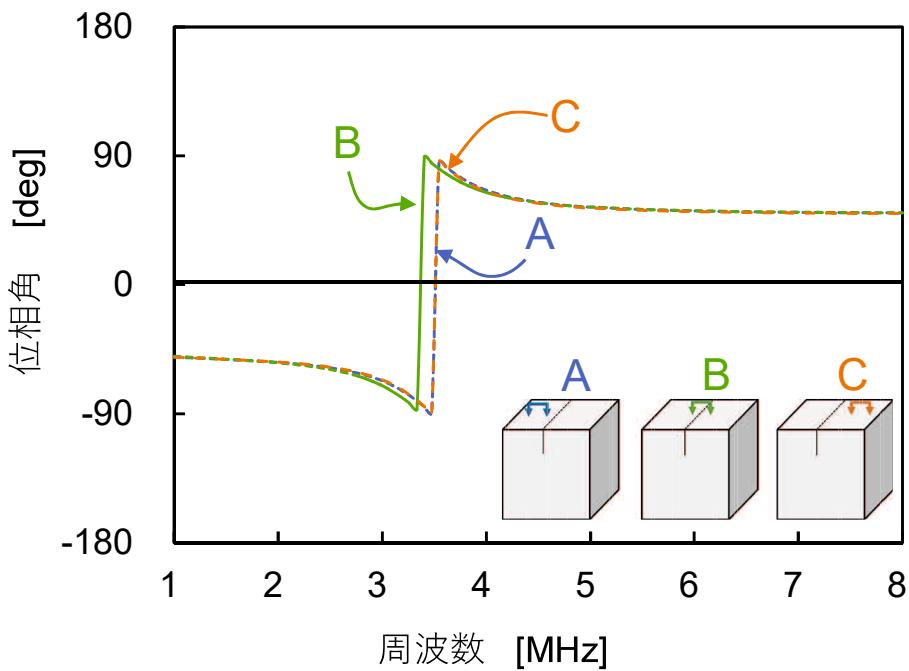
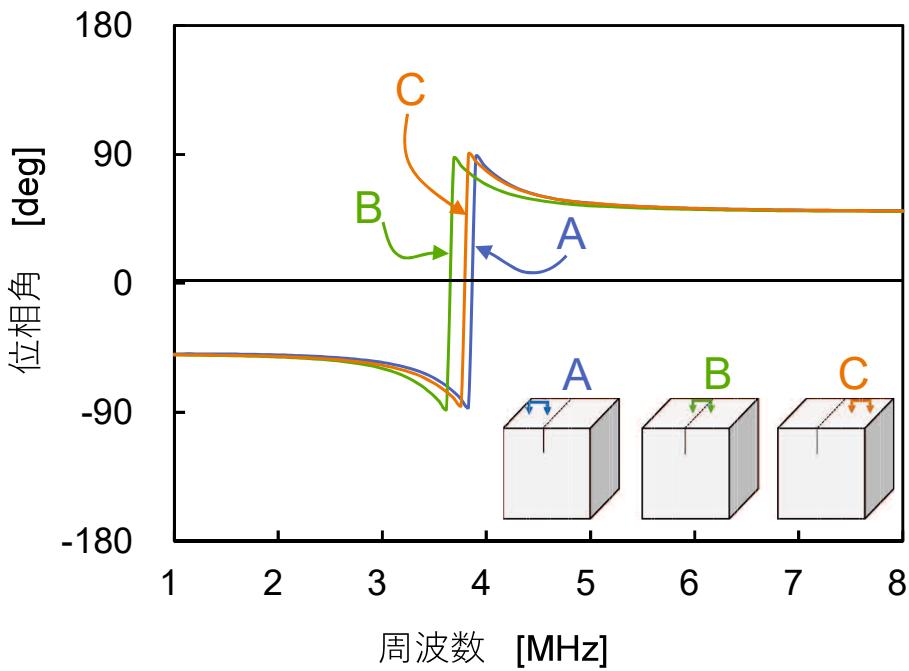
同様に、各位相角の周波数特性を図4-8～図4-10に示す。これらの結果に示すように、いずれの試験体においても3～4MHz付近で位相角が負から正へと変化した。また、位相角の負から正へ変化する時の周波数（位相変位周波数）は、人工ひび割れをプローブで跨ぐ配置（位置B）にした時の方が、位置Aおよび位置Cの変位周波数よりも低い数値を示すこともわかつた。一方、位置Bにおける変位周波数と人工ひび割れの深さについては、インピーダンスの極大値の結果と同様に、明瞭な関連性はみられなかった（表4-4）。

このことから、本研究で示した方法で、インピーダンスと位相角の変化によりひび割れの有無を検出できる可能性はみられるが、ひび割れ深さまで求めることは困難であることがわかつた。そこでFRPシートで被覆したコンクリートの試験では、ひび割れ深さ50mmの試験体（TPC167-050；TPC333-050；TPA286-050）を対象にして、FRPシート被覆下にあるひび割れによるインピーダンス変化および位相角の変化を調べることとした。

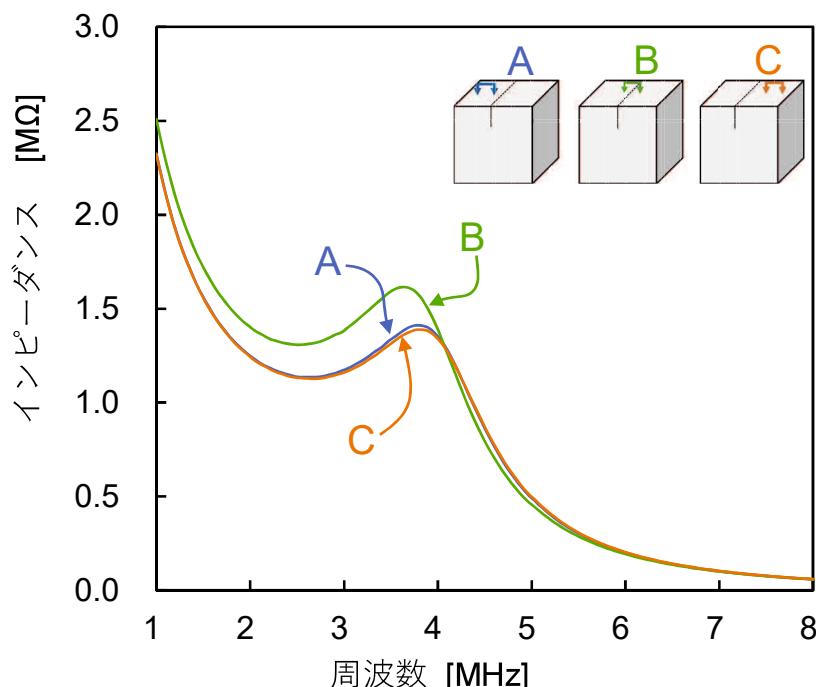
図 4-11 TPC167-050 のインピーダンス周波数特性

これらの結果に示すように、CFRP・AFRP シートで被覆しても、被覆していない基準試験体と同様に、3 MHz～4 MHz 付近で極大値を示した。各試験体で得られたインピーダンスの極大値とその時の周波数を表 4-5 にまとめて示す。いずれの試験体においても、人工ひび割れをプローブで跨ぐ配置（位置 B）にした時の方が、人工ひび割れの左右（位置 A、位置 C）におけるインピーダンス極大値よりも大きく、その時の周波数が低いことがわかった。

ここで位置 B におけるインピーダンス極大値について、被覆材の種類で比較すると、 $2.67 \text{ M}\Omega$ を示した AFRP シートの方が CFRP シート ($1.61 \text{ M}\Omega$ ・ $2.02 \text{ M}\Omega$) よりも明らかに高いインピーダンス値を示し、これはひび割れのない位置 A・C においても同様の傾向がみられた。また同じ CFRP シートの被覆であっても、ドライシート厚さが 0.167 mm では $1.61 \text{ M}\Omega$ 、0.333 mm では $2.02 \text{ M}\Omega$ となり、用いる炭素繊維ドライシートの厚さにより高いインピーダンス値を示すことがわかった。

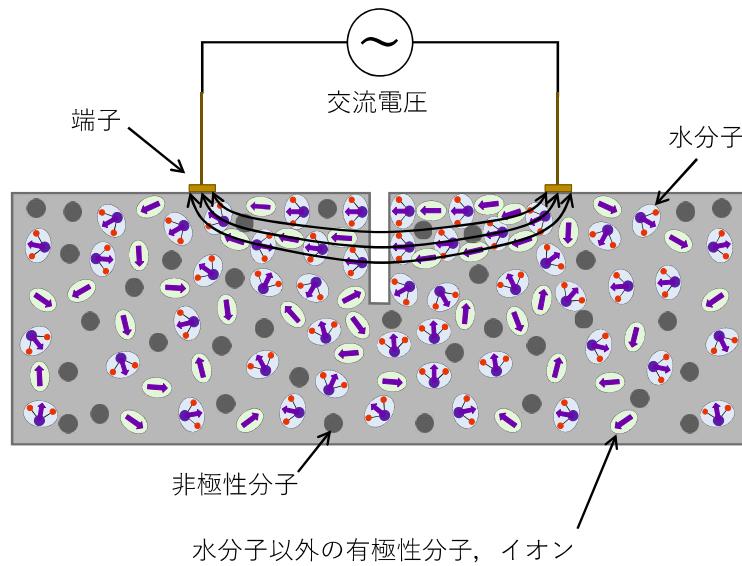
図4-17 交流電圧負荷のコンクリート内部の模式図

コンクリート内部は図 4-17 の模式図で示すように、電気的に水分子に代表される有極性分子と、非極性分子とで構成されている。コンクリート中に電場が作用すると、電場方向に有極性分子が向きを揃える。すなわち、コンクリートは比誘電率 ϵ_{rc} (6～10) の誘電体と考えることができる。そこに空気層とみなされるひび割れが含まれる場合、空気は誘電分極しないので、空気の比誘電率 ϵ_{rA} は 1 とコンクリートの比誘電率 ϵ_{rc} に対して著しく小さい。そのため、ひび割れを内在するコンクリートの比誘電率 ϵ'_{rc} は、ひび割れがない場合の比誘電率 ϵ_{rc} よりも小さくなる傾向にある。

比誘電率が小さくなるということは、誘電分極現象も少なくなるため、みかけの電子の流れも低下し⁴⁾、インピーダンスが高くなる。ひび割れが内在すると、比誘電率が小さくなることでインピーダンスが高くなるため、先述の実験結果が裏付けられる。

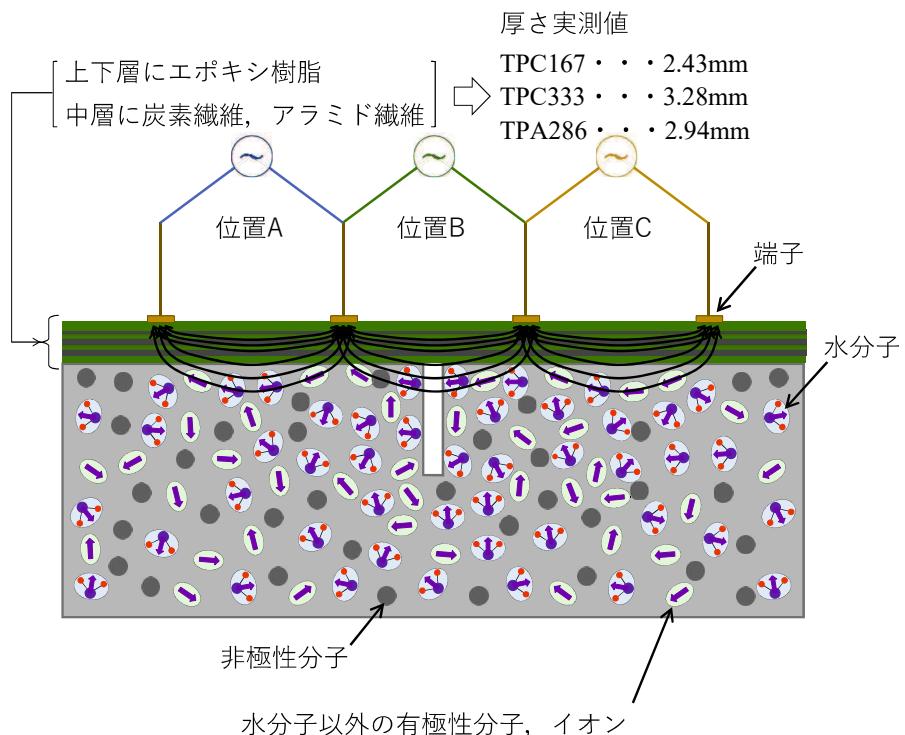
図4-18 FRPシート被覆したコンクリートの交流負荷状態模式図

CFRP シートおよびAFRP シートで被覆されたコンクリート試験体が交流電圧を受けた時の状態の模式図を図4-18 に示す。

2つの端子間に形成される電場は、先にも述べたように両端子に近い範囲が強く、離れるほど弱く、表面側に偏った電場分布を呈する。その電場の影響を強く受けるFRPシート被覆がインピーダンスに大きく影響を与えるものと考えられる。

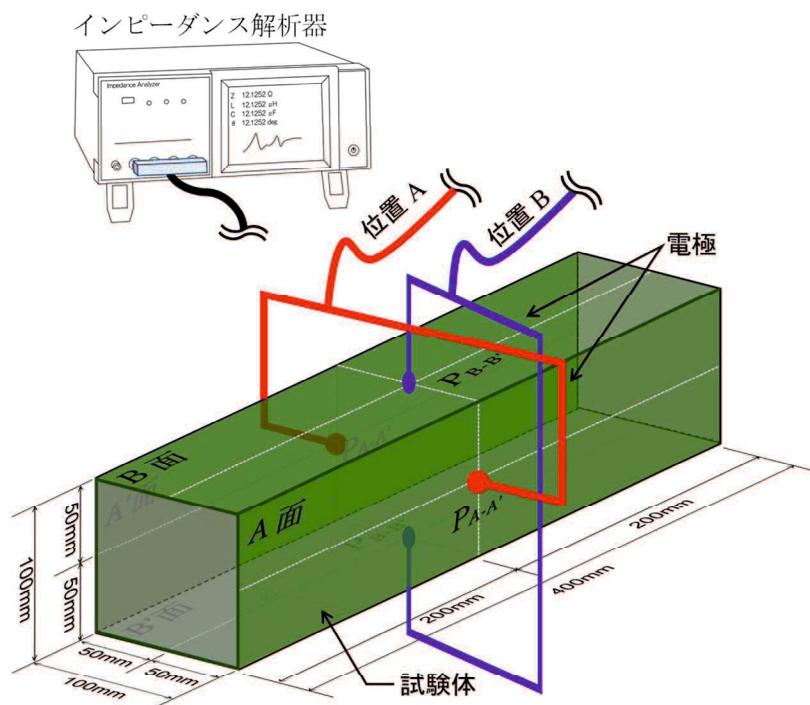
図5-5 インピーダンス測定位置

図5-5に示す測定位置(CFRPシートを4面貼付けた試験体は位置A・B、2面貼付けた試験体は位置A)で**図5-6**に示す電極端子を有する測定端子をCFRPシート表面に直接押し当てることで、インピーダンスおよび位相角を測定した。位置AおよびBは試験体長軸面の中央位置で、それぞれの位置を中心左右10mm離れた点を含む合計3点で測定した。また、印加する交流電圧の周波数帯は、1MHzから8MHzに設定し、凍結融解試験前の含水率の測定時に、インピーダンスと位相角を測定した。各サイクルの凍結融解作用を受けた試験体については、凍結融解試験前の含水率と同等となるまで気中養生した後にインピーダンスと位相角を測定した。なお、本測定系では様々な影響要因をできるだけ小さくするため、凍結融解試験前後の各試験体において、同じ位置(試験体長軸面中央)で測定した。凍結融解作用によりコンクリート内部には劣化損傷が発生するものとみなして実験を行った。

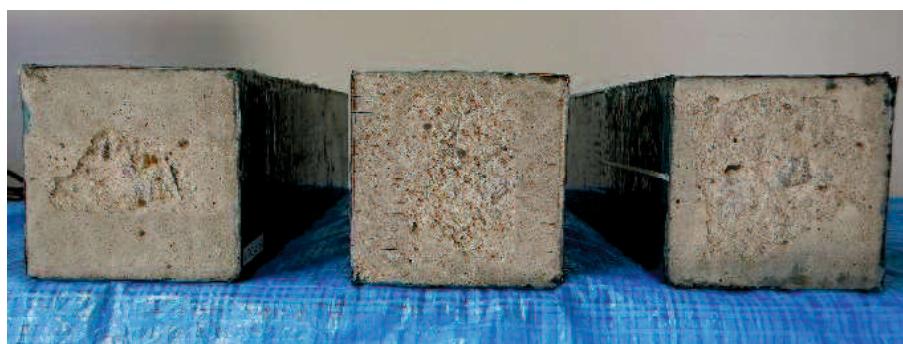
a) 100サイクル凍結融解試験後の試験体（4面被覆）

図5-7 凍結融解試験後の試験体側面（4面被覆）

4面 CFRP シートで被覆した9つの試験体（凍結融解サイクル100回用 TP-F100-1, 2, 3；同200回用 TP-F200-1, 2, 3；同300回用 TP-F300-1, 2, 3）を対象に、凍結融解試験前後における周波数1MHzから8MHzの交流電圧を印加した際のインピーダンスの周波数特性を測定した。なお、後述する位相角も同時に測定した。各サイクル後の試験体の状態（側面）を図5-7に示す。

凍結融解試験によりインピーダンス極大値は小さくなる結果が得られたが、これは図5-7と図5-11に示すように繰返す凍結融解作用により、誘電体であるコンクリート表面（主に側面）がボップアウトしたため、試験体全体の静電容量が減ったことが一因と考えられる。特に2面被覆の試験体では、CFRPシートで被覆していない長軸面から表層部がはく離・はく落するため、その傾向が著しかったものと考えられる。また同時に表5-3に示すように、凍結融解作用によって内部ひび割れなどの微視的損傷が増加することにより、試験体全体の静電容量が減ったことも要因のひとつに挙げられる。前述のように、比誘電率が6～10程度のコンクリート中において、凍結融解作用によって内部損傷（比誘電率が1である空気層）が発生したことにより、試験体のみかけの比誘電率が低くなつたことで静電容量が減つたものと考えられる。

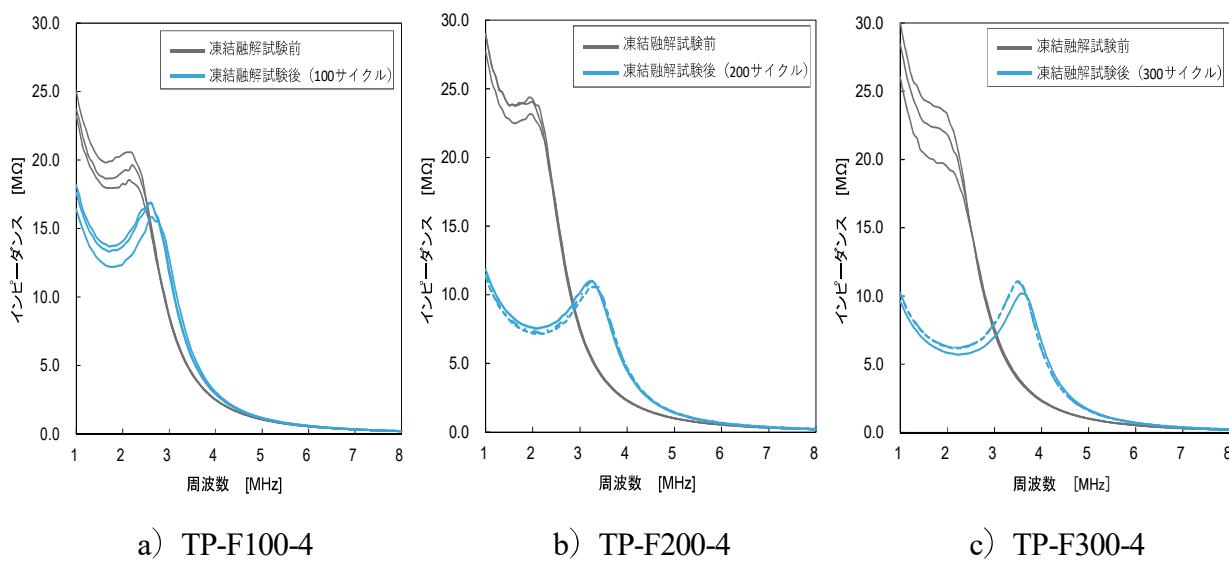
図5-12 インピーダンス周波数特性(2面被覆)

2面を CFRP シートで被覆した 6 試験体（凍結融解サイクル 100 回用 TP-F100-4, 5；同 200 回用 TP-F200-4, 5；同 300 回用 TP-F300-4, 5）を対象に、凍結融解試験前後における周波数 1 MHz から 8 MHz の交流電圧を印加した際のインピーダンスの周波数特性を測定した。各凍結融解サイクル後における CFRP シートを貼付していないコンクリート長軸面を図 5-11 に示す。また、CFRP シートを 4 面貼付した試験と同様に、凍結融解試験前後に得られたインピーダンスの極大値（各試験体 3 点の平均値）を表 5-7 にまとめて示す。さらに、凍結融解作用 100・200・300 サイクル前後の各インピーダンス周波数特性（測定位置 A）を図 5-12 に例示する。

これら結果に示すように、4面CFRPシートで被覆した場合と同様に周波数2MHz～4MHz付近でインピーダンスの極大値を示した。各試験体において凍結融解試験前後に得られたインピーダンスの極大値の変化を示す表5-7によると、凍結融解100・200・300サイクル後のイン

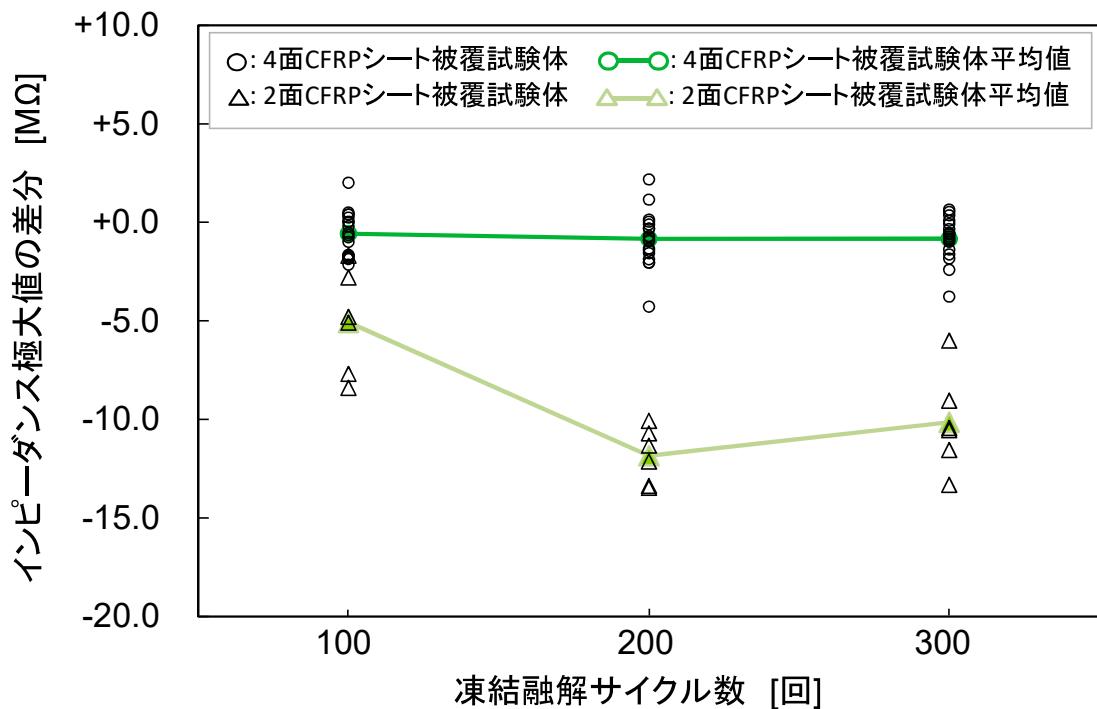
図5-19 凍結融解サイクル数とインピーダンス極大値変化

本基礎実験を通じて、凍結融解サイクル数によるインピーダンス極大値および位相変位周波数の変化は、2面CFRPシートで被覆した試験体の方がより顕著であった（図5-19、図5-20）。

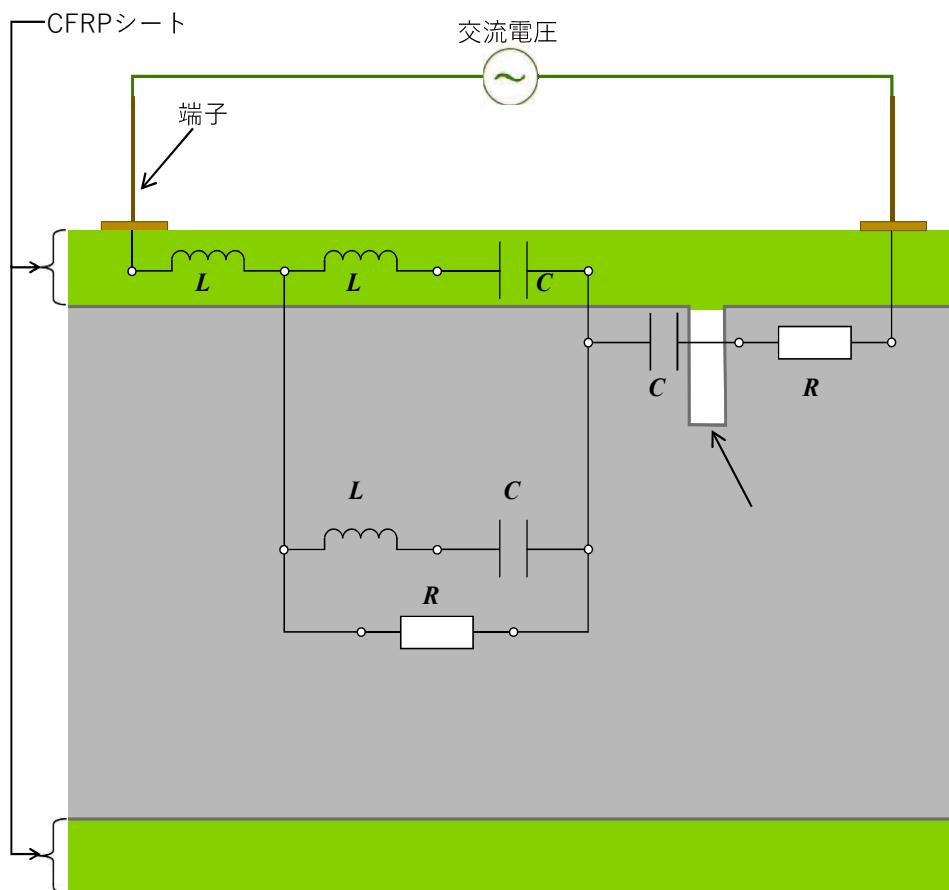
図6-1 表面ひび割れ測定時の等価回路の概念図

空気層とみなせるひび割れが発生することでみかけの比誘電率 ϵ_r が低下し、静電容量 C が小さくなる。静電容量 C が小さくなるということは、インピーダンスが大きくなる。表面直下のひび割れに対する測定結果はそのようになつたことから、表面直下のひび割れを含む表層部分の静電容量 C_s とCFRPシートとの界面に生じる接触抵抗 R_s とは直列接続となつてゐるものと考えられる。一方、ひび割れが内部にある試験体では逆にインピーダンスが小さくなつてゐる。このことから、コンクリート内部に生じているひび割れなどの損傷や水分、その他物質による静電容量 C_I と抵抗 R_I との並列接続が考えられる。さらに、位相角が周波数の増加に伴い、負から正に変化することから、インダクタとの並列および直列接続も考えられる。インダクタは電流を一定に保つ役目をするデバイスであり、一般的にはコイルであるが、表面を被覆している炭素繊維がそれに類似した役割を果たしていると考えられる(図6-1, 図6-2)。以上のことから、本実験系の等価回路を図6-3のように推定した。

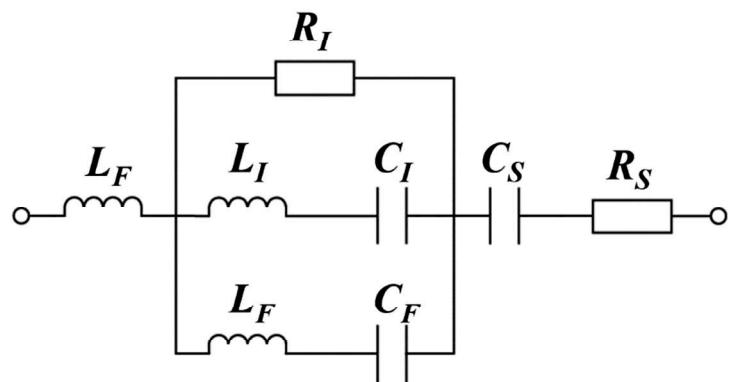
図6-3 想定される等価回路

C_S : 表層部分のコンデンサ成分 L_F : CFRP層のインダクタ成分 L_I : 内部のインダクタ成分 C_I : 内部のコンデンサ成分 R_S : 表層部分の抵抗成分 C_F : CFRP層のコンデンサ成分 R_I : 内部の抵抗成分
