第3節 白石構内(白石遺跡)の調査

1. 教育学部附属山口小学校改修工事(EV・渡り廊下)に伴う本発掘調査

2. 教育学部附属山口小学校改修工事に伴う立会調査

3. 教育学部附属山口小学校改修に伴う仮設校舎設置工事に伴う立会調査

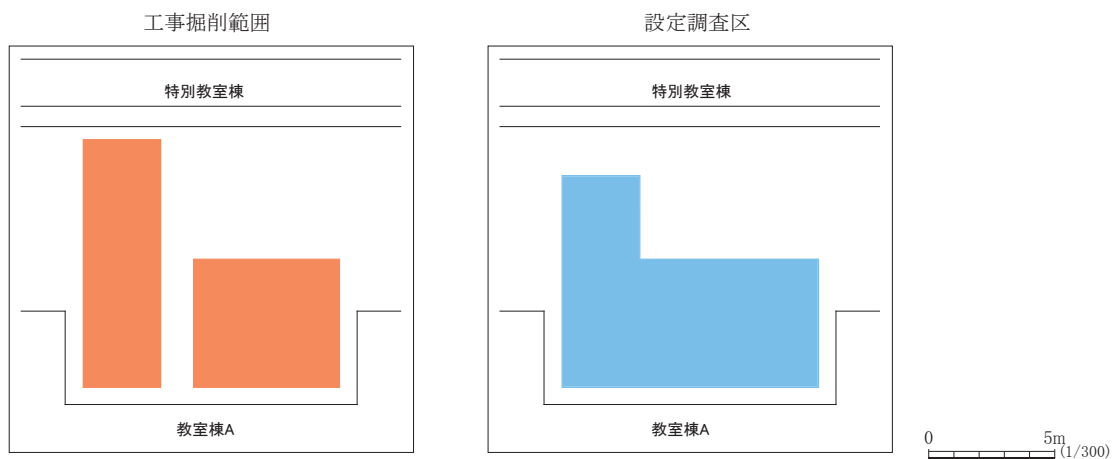
図26 工事掘削範囲と設定調査区

以上の経緯を経て、工事計画地を対象に本発掘調査を実施する運びとなった。なお、調査区の設定において、工事計画によればエレベーター部分と渡り廊下部分とは1mほどの間隔があったが、施設環境部の担当者との相談の上、調査の便宜上、間隔をあげずに両者をつなげて調査区を設定した。また、施設環境部からの依頼により特別教室棟改修工事の足場設置に対応するため、特別教室棟側を当初予定範囲から約2m内側に設定した(図26)。

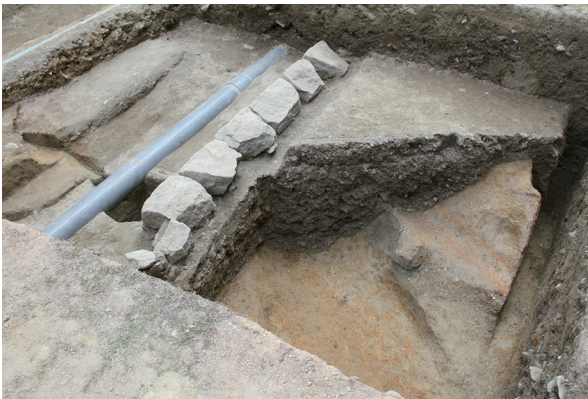
写真72 NR1土層断面(北から)

なお、埋没河川の上位には間知石の石列がみられた(写真72)。これは附属山口小学校の前身建物に関わるものとみられるが、出土遺物等がなく前身建物に関する記録も未確認であるため不明確である。本来ならば、間知石を取り除き河川の掘削を行うものではあるが、隣接する配管の真砂土の保護のため石列を除去することはしなかった。

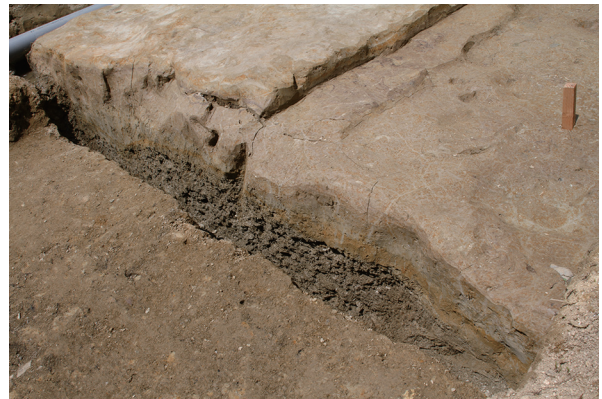
写真73 下層確認状況

調査区の大半が攪乱を受けており、残存範囲は狭小ではあるが、過去の調査で部分的に確認されていた河川跡に続く可能性がある埋没河川を検出したことは、調査地周辺の旧地形を復元する上で貴重な成果が得られたものとする。また、河川機能時の遺構面の下層にはさらに礫層が堆積しており、古くから流筋を変えながら河川が流れていたことがうかがえる(写真73)。

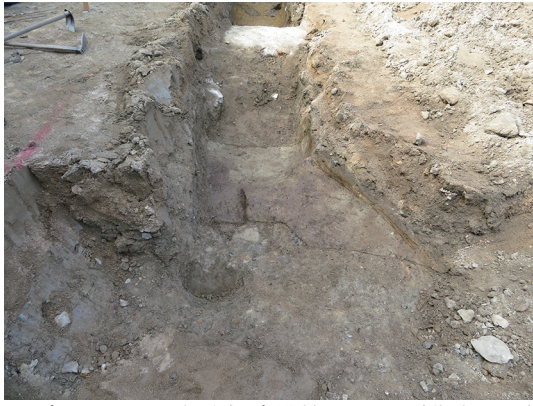
写真 78 B区東端部遺構検出状況(北東から)

運動場の南東部にある。層序は、調査区の東端と西端とで土質が若干異なるものの、基本的には、①表土、②盛土・攪乱、③旧耕土、④旧床土、⑤地山層となる(図32・写真81)。調査区の大半は後世の掘削により削平されていたが、東半の一部に遺構が検出された。また、西端では壁断面においても遺構を確認している。東半部で検出した遺構は、ピット5基および土坑1基、調査区の中央部分では全形が確認できたものと細長い楕円形のものが各1基と、壁際の2基の計4基のピットを検出した(図32、写真78・80)。出土遺物はなく、遺構の時期等の詳細については不明である。

小学校運動場の南部では古墳時代中期の方形竪穴住居跡^{註4}(図58③)、弥生時代後期から庄内併行期の円形竪穴住居跡、庄内古段階の方形竪穴住居跡が検出されている^{註5}(図58④)。それらに近い今回調査したB区ではピットや土坑を検出しており(図32、写真78～82)、出土遺物がなく詳細は不明であるが、住居跡に近い時期のものである可能性が高い。

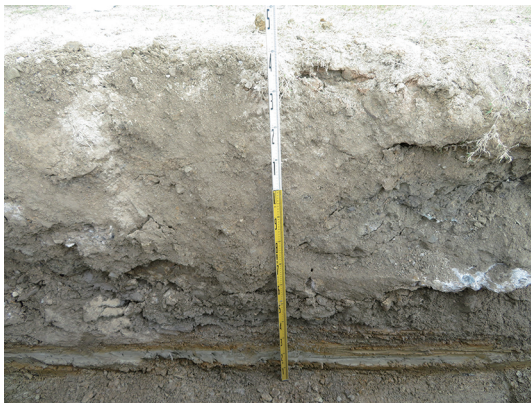
写真 84 C-2区a地点東壁土層断面(西から)

B区の東端から北へのびる調査区で、運動場の東端にあり、C-1区とC-2区と分けている。C-1区の東壁では現地地表下60cmで褐灰色砂質シルトの遺物包含層があり、その下が灰黄色シルト～細砂の地山層となる。遺物包含層は層厚5cmと薄く、大きく削平を受けているとみられる。また、地山面上から切り込む土坑状の落ち込みを土層断面で確認した(写真83)。C-2区では遺物包含層がみられず、a地点では盛土が厚く現地地表下100cmで(写真84)、b地点では現地地表下30cmで地山となる(写真85)。

- 1 表土・盛土
- 2 灰白色(10Y7/1)シルト～細礫
- 3 明黄褐色(2.5Y7/6)シルト
- 4 灰白色(N8/)シルト
- 5 灰白色(10Y7/1)極細砂～大礫

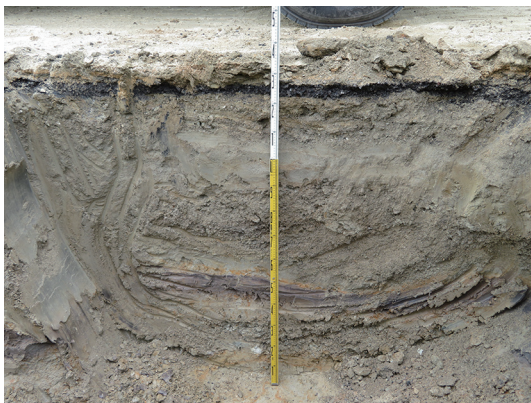
写真 85 C-2区b地点西壁土層断面(東から)

- 1 表土
- 2 砕石
- 3 盛土
- 4 灰白色(10Y7/1)極細砂～細砂
- 5 灰白色(10Y7/1)極細砂～細礫
(大礫少量含む)
- 6 灰白色(10Y7/1)極細砂～細砂
- 7 明黄褐色(2.5Y7/6)粘土質シルト
- 8 青灰色(5PB5/1)粘土質シルト
(黒い筋状に有機物の堆積あり)
- 9 灰白色(N8/)シルト～細砂
- 10 灰白色(10Y7/1)細砂混粗砂～中礫
- 11 灰白色(N8/)砂質シルト

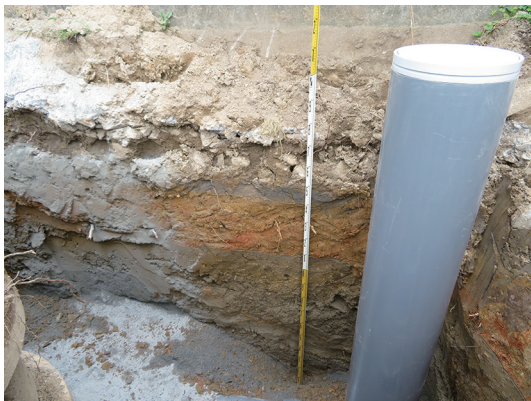
写真 86 D-1区東壁土層断面(西から)

体育館前の通路上を通る配管路で、調査時にD-1～3区に分けている。D-1区では現地地表下72cmで旧耕土と旧床土が整地土を挟んで堆積しており、その下が砂礫の地山層となる(写真86)。D-2区は盛土の直下、現地地表下43cmで旧耕土と旧床土、その下層は砂礫層となり、D-1区とは異なり旧耕土は1層のみとなっている(写真87)。D-3区ではまた様相が異なり、旧耕土が見られない。碎石を含む盛土の下層に遺物包含層と思われる褐灰色層が堆積し、その下はシルト～細礫の地山層となる。地山面は現地地表下40cmで、地山面上から切り込むピット状の遺構を断面で確認した(写真88)。

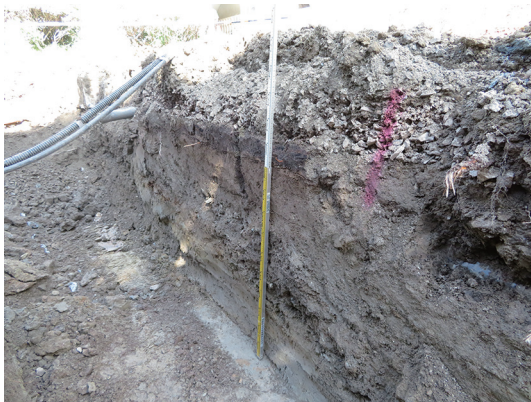
写真 89 E区a地点東壁土層断面(南西から)

共用棟の西側を通る配管路である。a地点では①表土・盛土、②褐灰色細砂混シルト(遺物包含層)、③灰黄褐色細礫混砂質シルト(遺物包含層か)、④灰黄色シルト～細礫(地山)、⑤灰白色シルト～細砂(地山)の層序となっている(写真89)。b地点では①表土・盛土、②褐灰色砂質シルト(旧耕土)、③灰黄色砂質シルト(旧床土1)、④黄橙色砂質シルト(旧床土2)、⑤にぶい黄褐色細砂混砂質シルト(遺物包含層)、⑥灰黄色シルト～細礫(地山)となっており、a地点とは様相が異なる(写真90)。a地点の遺物包含層は現地地表下40cm、地山層は現地地表下70cmに対し、b地点の遺物包含層は現地地表下85cm、地山層は現地地表下100cmと高低差がある。なお、E区の中央付近では現地地表下80cmで地山となるが、表土・盛土の下層は地山に至るまで攪乱を受けており、a地点からb地点への土層の繋がりは観察できなかった。

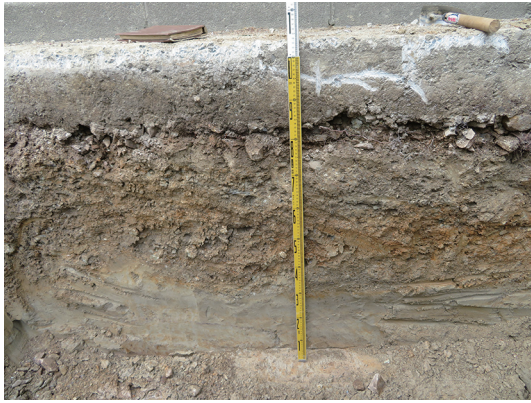
写真 91 F区西壁土層断面(東から)

体育館東側通路上を通る配管路である。①コンクリート、②碎石、③盛土、④橙色極粗砂混砂質シルト(地山)、⑤灰黄色砂質シルト(地山)の層序となっている。地山面は現地地表下45cmで地山層となる(写真91)。遺構・遺物は確認されなかった。

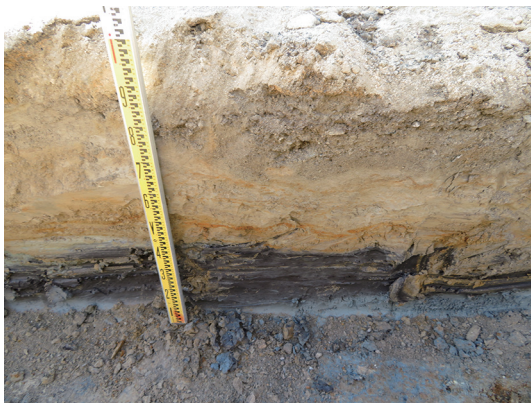
写真 92 G-1区西壁土層断面(東から)

運動場北半の東端部に南北にのびる配管路で、調査の便宜上、G-1区とG-2区に分けている。G-1区の層序は、①表土・盛土、②黄灰色砂、③灰黄色シルト、④暗灰色シルト(粘性)、⑤青灰色シルト、G-2区の層序は、①表土、②盛土、③盛土、④暗灰色粘土質シルト、⑤青灰色シルトとなっており、大きく差異はない(写真92・93)。④暗灰色粘土質シルトの層については、G-2区の北端部では認められず、また、G-1区の南端部でも褐灰色粘土質シルト層が薄く堆積しているのが確認できるだけで、暗灰色層はみられない。このことから、④暗灰色粘土質シルト層はG-1区からG-2区にかけての約20～25mの間で堆積していると考えられる。

既往の調査をみると、小学校運動場北西部では自然木・木製品が出土する溝状遺構が検出されており、その下層にも黒色粘土の遺物包含層が認められている^{註2}(図58①)。また、体育器具庫・G-2区の西側にあたる場所では、黒色粘質土と砂礫層を埋土とする東西方向の溝状遺構が検出されている^{註3}(図58②)。調査箇所から想定すると、G-1・2区で確認した④暗灰色粘土質シルト層(図35、写真92・93)は、おそらくこの溝状遺構の黒色粘質土層が対応するものと思われる。G-2区で確認した暗灰色粘土質シルト層は、調査区北端から10mほどのところで緩やかにあがって途切れてなくなり、礫層となる。既往の調査で検出された溝状遺構の土層断面図も緩やかな落ち込み状であり、G-2区の粘土質シルト層の肩と思われる位置とはやや隔たりがあるが、溝状遺構の肩はそれに関係するものとみてよいと思われる。

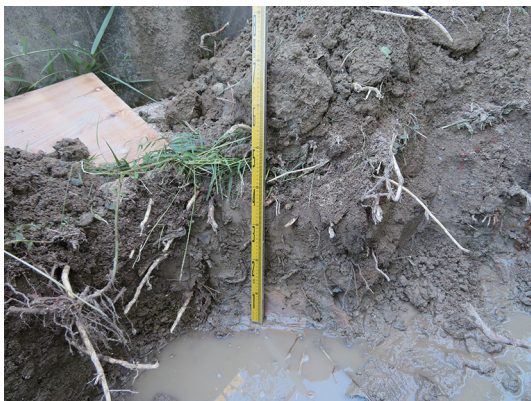
写真 94 H-1区西壁土層断面(西から)

特別教室棟北側から体育館北東端部にかけての配管路である。H-1区は掘削深度45cmで全て盛土の範囲内で(写真94)、H-2区はコンクリート・造成土の下に⑤明黄褐色シルトの地山層が認められた(写真95)。

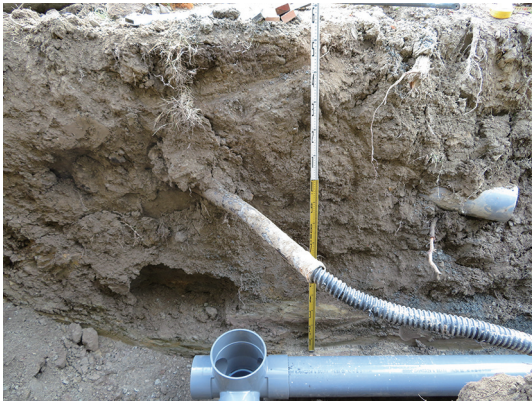
写真 99 J-1区南壁土層断面(北から)

教室棟Aの南側を通る配管路で、調査の便宜上、J-1～7区に細分した。J-1・5区は表土・盛土の直下で地山となり(写真99・103)、J-4・6・7区では表土・盛土の下にぶい黄橙色細砂混砂質シルトの層があり、地山に至る(写真102・104・105)。J-2・3区は遺物包含層と遺構が確認された。J-2区は、現地地表下45cmで④暗灰黄色細砂混シルト層となり、④層に切り込んでピット状の遺構が認められた(写真100)。J-3区は、現地地表下35cmで遺物包含層と思われる②黒褐色細砂混シルトとなり、現地地表下50cmの深度で、④にぶい黄橙色砂質シルトを切り込むピット・土坑状の遺構が確認された(写真101)。

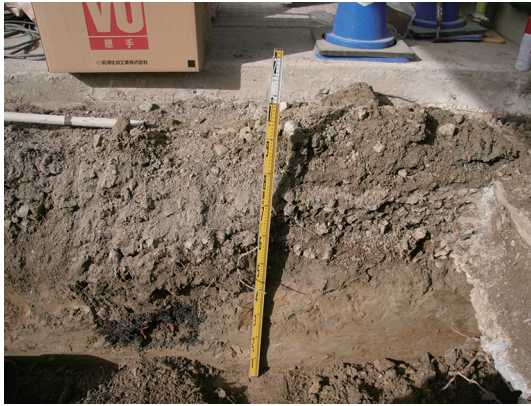
写真 103 J-5区北壁土層断面(南から)

- 1 表土・盛土
- 2 灰黄色(2.5Y7/2)砂質シルト
- 3 明褐色(7.5YR7/2)粘土質シルト

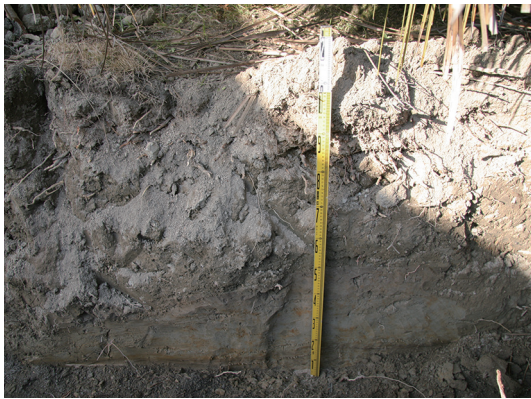
写真 104 J-6区北壁土層断面(南から)

- 1 表土・盛土
- 2 にぶい黄橙色(10YR6/3)細砂混砂質シルト
- 3 灰黄色(2.5Y7/2)砂質シルト
- 4 明褐色(7.5YR7/2)粘土質シルト
(筋状に有機物含む)
- 5 灰白色(7.5YR8/2)シルト

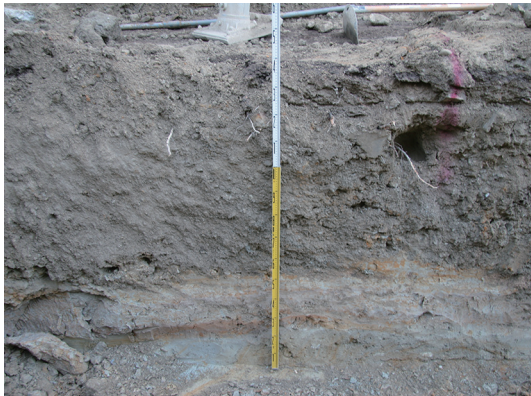
写真 107 K-2区北壁土層断面(南から)

特別教室棟と教室棟Aとの間の配管路で、K-1～4区に細分している。K-3区のみ小学校の前身建物に関わるものかと思われる石積みがあったが(写真108)、それ以外は盛土の直下で地山となり、遺構・遺物は確認されなかった(写真106・107・109)。

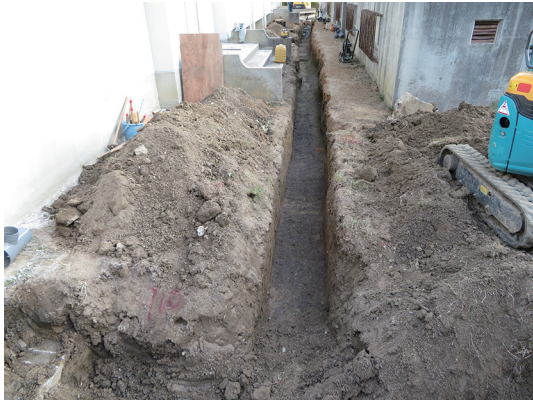
写真 110 L-1区全景(北から)

旧耕土の下に現地地表下35cmで③黒褐色中砂混シルトの遺物包含層の堆積が認められるが(写真110)、それより南では遺物包含層はみられず、造成土を挟んだ旧耕土と旧床土の互層の直下で地山面が検出された(写真116)。調査地点の現地標高はT.P.+34.4m~34.5mで、遺物包含層はT.P.+33.9m~34mで認められた。なお、工事にかかる深度までを調査対象としたため、調査区北半部では③の遺物包含層は掘削せず、その途中で止めている(写真111)。遺物包含層からは弥生土器複合口縁壺の口縁部片のほか、弥生土器・土師器の細片が出土している。

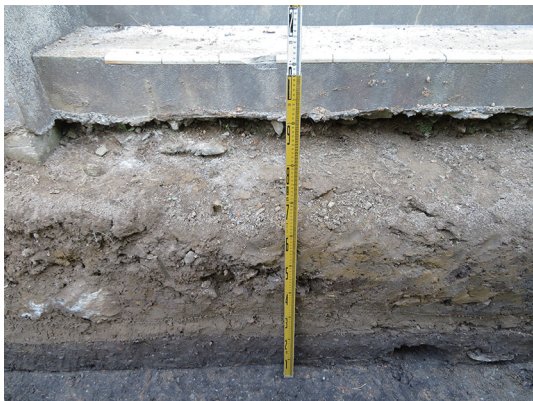
写真 112 L-1区北半東壁土層断面(西から)
(北端から6m付近)

- 1 表土・盛土
- 2 灰黄色(2.5Y6/2)細砂混シルト
(0.5cmφの礫少量含む) …旧耕土
- 3 黒褐色(10YR3/1)中砂混砂質シルト
(0.5~1cmφの礫多く含む) …遺物包含層

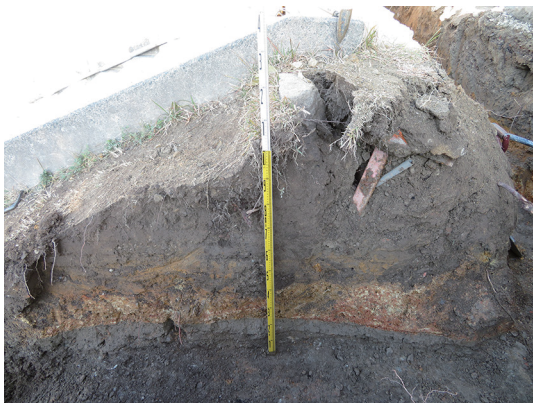
写真 113 L-2区北壁土層断面(南から)

- 1 表土・盛土
- 2 橙色(7.5YR6/8)シルト
(0.5~1cmφの礫含む) …盛土
- 3 黄灰色(2.5Y6/1)砂質シルト
(0.5cmφの礫少量含む) …旧耕土
- 4 黄褐色(2.5Y5/3)細砂混シルト
(0.5~1cmφの礫含む) …旧床土
- 5 暗灰黄色(2.5Y5/2)中砂~大礫混シルト

L-2区は、表土・盛土が厚く盛られており、現地表下95cmで旧耕土、その下に薄く旧床土があり、暗灰黄色中砂～大礫の地山となる(写真113)。L-3区は現地表下60cmで旧耕土、旧床土となる(写真114)。L-2・3区では遺構・遺物は確認されなかった。

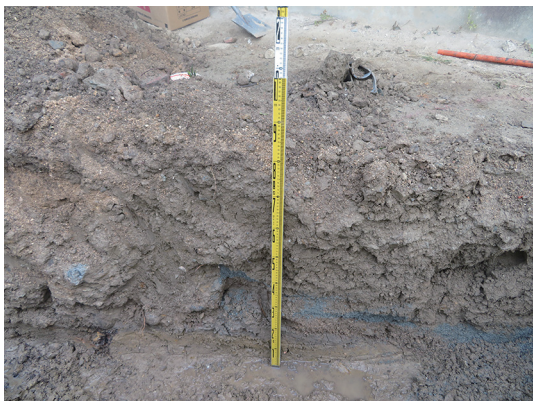
写真 114 L-3区北東壁土層断面(南西から)

- 1 表土・盛土
- 2 黄灰色(2.5Y6/1)細砂混砂質シルト
…旧耕土
- 3 明黄褐色(10YR6/6)粘土質シルト
…旧床土

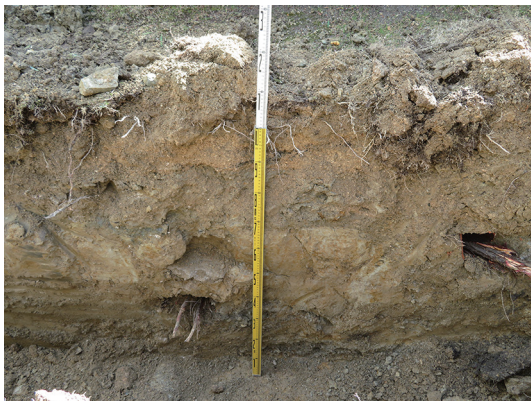
写真 136 P-1区南壁土層断面(北から)

- 1 表土・盛土
- 2 灰白色 (2.5Y8/1) 砂質シルト
- 3 灰白色 (2.5Y8/1) 中砂～細礫

教材管理棟の北側を通る配管路で、東西方向に3箇所管路の掘削が行われた。調査順にP-1～3区と調査区名を付与した。P-2・3区は新規掘削であるため発掘調査と同等の調査を行い、P-1区だけは新規掘削ではなかったため立会調査での対応となった。層序はP-1～3区で大きな差異はなく、表土・盛土の直下で灰色あるいは灰白色シルトの地山層となっている(写真136～138)。

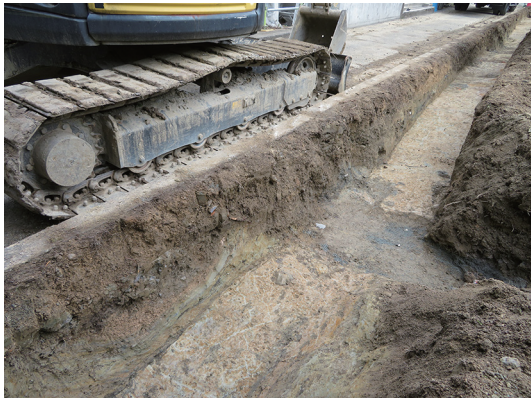
写真 137 P-2区北壁土層断面(南西から)

- 1 表土・盛土
- 2 灰色 (N5/) シルト
- 3 灰白色 (2.5Y8/1) シルト

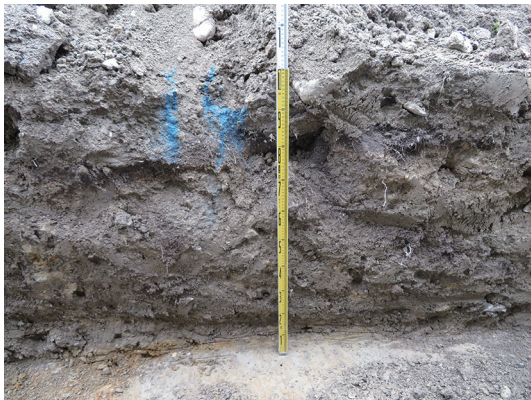
写真 151 U-6区西壁土層断面 (東から)

土層断面で確認された。遺構面の基盤となっている層はM区の第1面の基盤層につながるものとみられる。U-4区は大半が攪乱を受けていたが一部残存している部分があり、層序はU-1・3区とほぼ相異なかった。U-5区は現地地表下59cmで旧耕土が確認でき(写真150)、U-6区は削平を受けているようで旧耕土・旧床土はみられず、現地地表下75cmで黄灰色シルトの地山層となっている(写真151)。

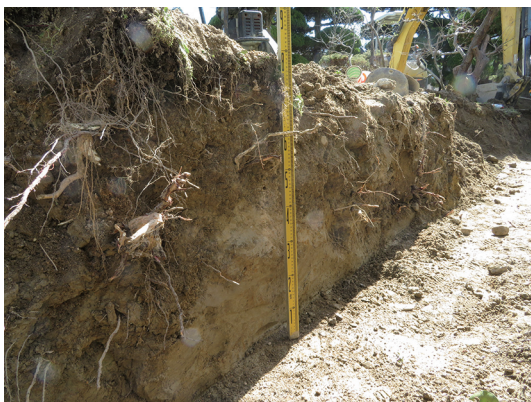
写真 152 V区東壁土層断面 (北西から)

教材管理棟の東側の配管路である。掘削深度は80cmで現地地表下40cmで灰白色シルトの地山層が検出されたが、遺構遺物は確認されなかった(写真152)。

V区(図55、写真152)

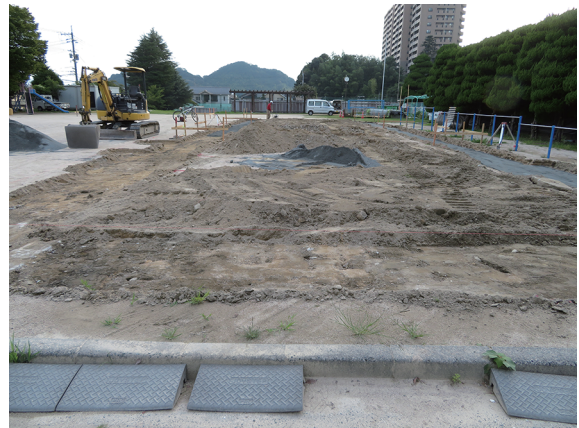
写真 155 A区掘削状況(北東から)

前項の通り、令和元年度に教育学部附属山口小学校の全面改修工事が実施されることとなったことから、代替教室の確保のため、共用棟Aの南東側にある運動場(臨時駐車場)に仮設校舎2棟の設置が計画された(図59のA・B区)。同地は前年に実施した鉄棒改修工事に伴う立会調査^{註1}で、地下50cmまでは表土および造成土であることが確認されている。当工事での掘削は30cm以内で計画されていたが、掘削範囲が広域であることから、慎重を期し先行して実施されたA区の重機掘削時に工事立会を行ったところ、計画通り工事が実施されていることを確認した(写真155)。

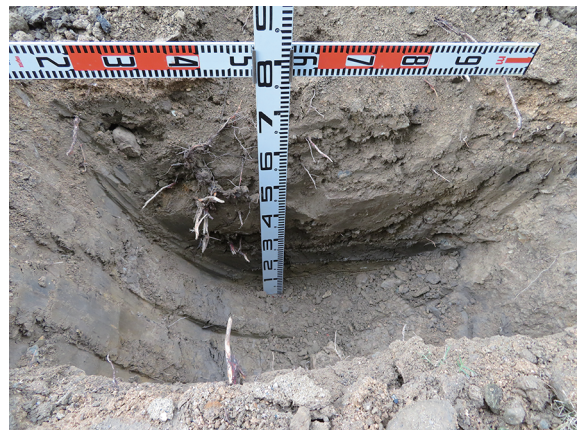
写真 156 C区北西壁土層断面(南東から)

調査の結果、現地表下55cmまでが造成土で、以下に層厚7cmの旧耕土、層厚8cmの旧床土、そして層厚5cm以上の黄灰色シルト層を確認した(図60、写真156)。黄灰色シルト層中に遺物は認められなかったが、遺物包含層の可能性もあり注意が必要である。
