# 山口市大内地区において2009年7月豪雨により発生した 浸水被害の特徴と土地利用の変遷

Characteristic of the land use change and the inundation damage in the Ouchi  
area of Yamaguchi city that occurred by a heavy rainfall in July, 2009

山口市大内地区において2009年7月の豪雨により発生した浸水被害の特徴と土地利用の変遷について解析を行った。本地区は条里型地割が行われている水田地帯であったが、1898年から約100年の旧版地図・空中写真の解析から、終戦後の1950年頃から水田の転用による宅地や商業地の開発が進んでいた。2009年豪雨による浸水被害は地区全体で450戸に上り、問田川兩岸や旧国道262号に挟まれた標高の低い低平地で顕著であった。開発にともなう水田の減少は、大内地区における雨水貯留機能を低下させており、本豪雨の浸水被害を大きくした要因の一つとして考えられた。

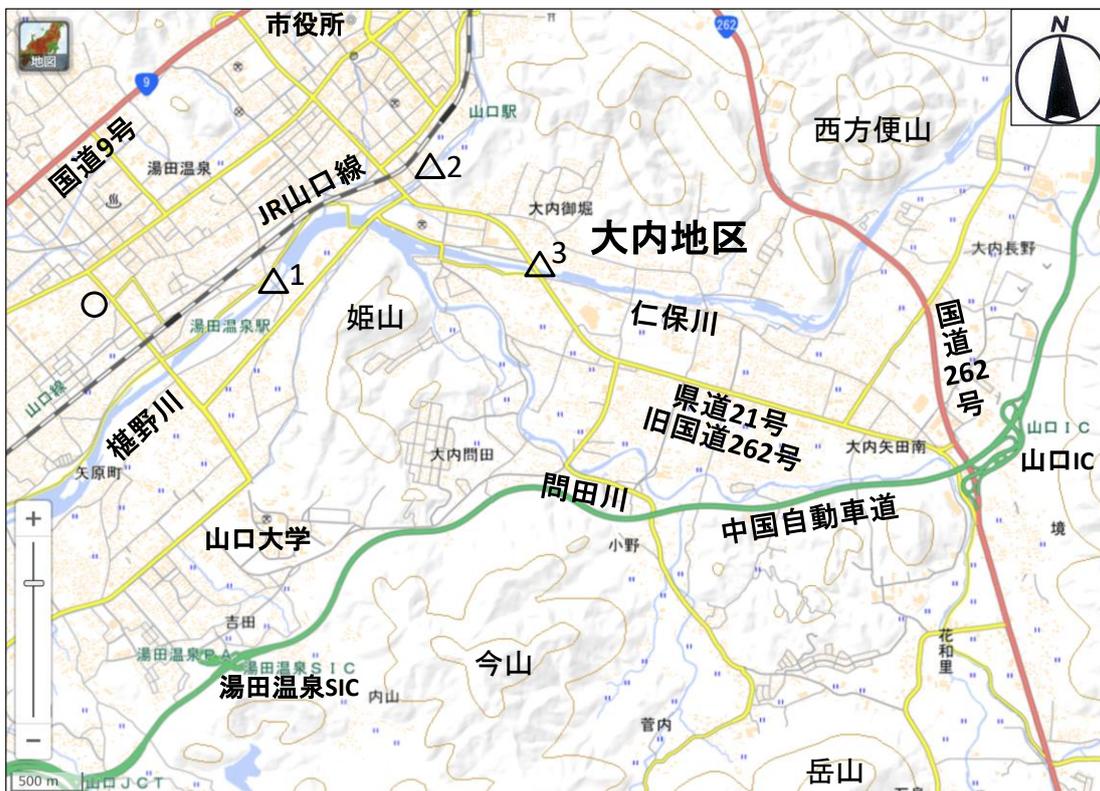
図1 研究対象とした山口市大内地区の地形図（地理院地図より作成）  
 (○：山口測候所、△：1 豊年橋・2 鱈石橋・3 御堀橋 水位観測所)

積1,023km<sup>2</sup>で県内最大の面積を誇る。大内地区(人口22,858人)は山口盆地の中央を流れる二級河川の榎野川の支流である仁保川とその仁保川の支流である問田川の一帯に位置し、北に西方便山、西に姫山、南に今山や岳山といった山々に囲まれた盆地地形を有している(図1)。仁保地区から大内地区の北東部を南西方向に流れ込む仁保川は、大道付近で流路を直角に変えて西に直進し、宮島町で榎野川に合流する。大内地区の南部を流れる問田(といた)川は河床勾配が緩やかで、平坦地を蛇行しながら流れ下り、両河川に挟まれた平坦な地域が大内地区の大部分を占める。大内地区の南側を中国自動車道が東西に走り、東部には山口ICが立地し、上りは徳地IC、下りは湯田温泉SICに通じている。また、防府市と山口市の宮野地区を結ぶ国道262号が通っており、市内における交通の要所となっている。

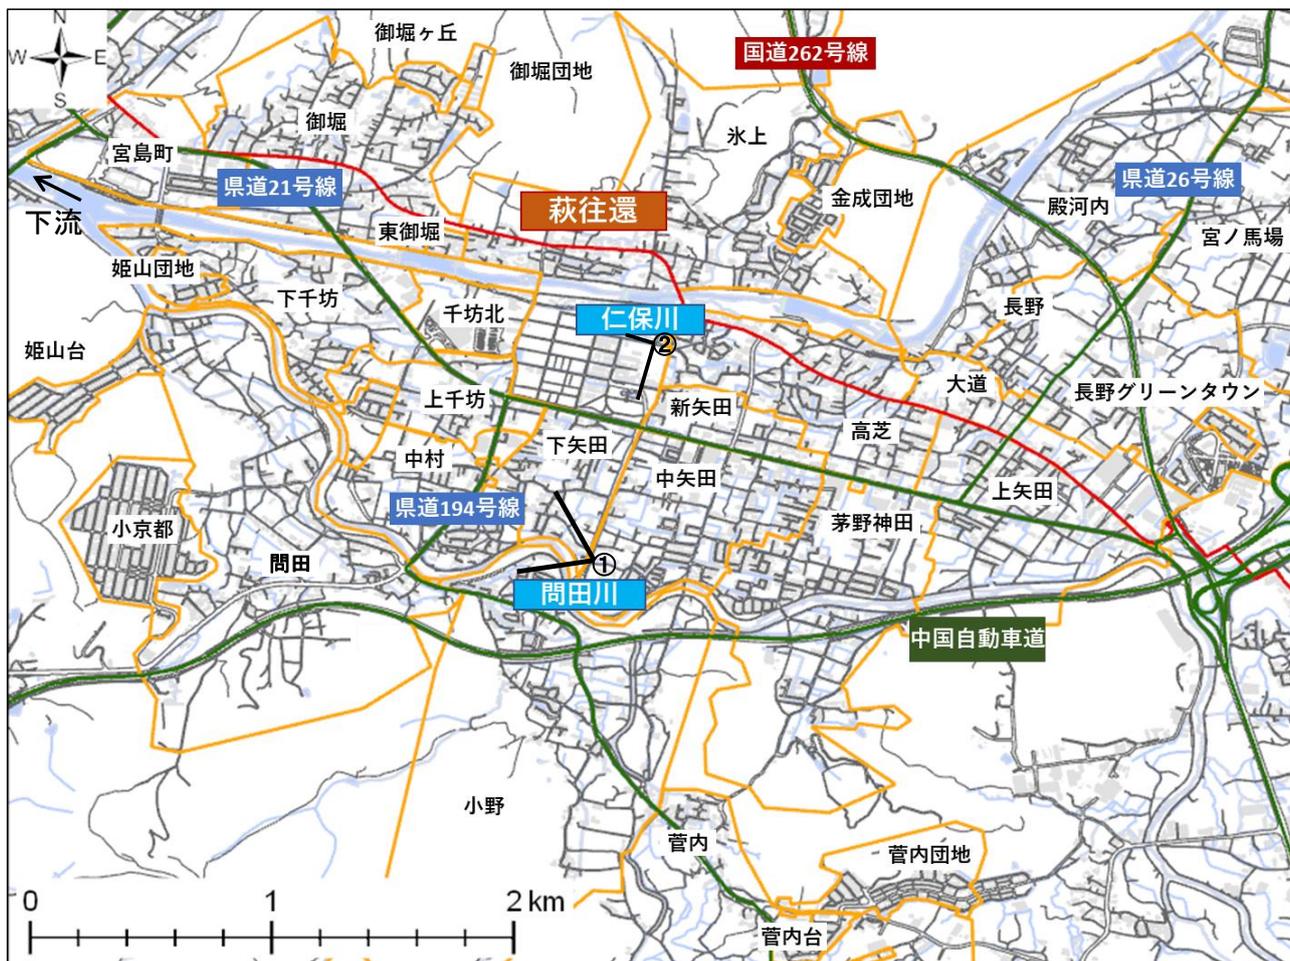
図2 大内地区（地理院地図より作成。①②は空中写真1のドローンによる撮影範囲）

県道21号線(旧国道262号)の北側には、萩市と防府市を結び、江戸時代には萩城と江戸を往復する参勤交代に使われた「萩往還」と呼ばれる街道が通っている。大内地区の周辺には榎野川対岸側に山口県庁や山口市役所が存在する市街地や、観光地である湯田温泉街、問田川の南西側には山口大学が存在しており、県道21号線沿いには大型商業施設や飲食店などが立ち並んでいるため、交通の利便性が高く、生活環境の良い地域となっている(図2)。

図2に示した大内地区は、31の自治会・町内会に区分されている。ただし、図2には大内畑が示されていないが、大内まちづくり協議会から提供を受けた浸水状況を記入した住宅地図には未記入であり、さらに土地利用変遷の解析に用いた旧版地図と空中写真の範囲外に位置していることから、今回の解析では、大内畑を除くこととし、30の自治会・町内会を対象として解析を行った。

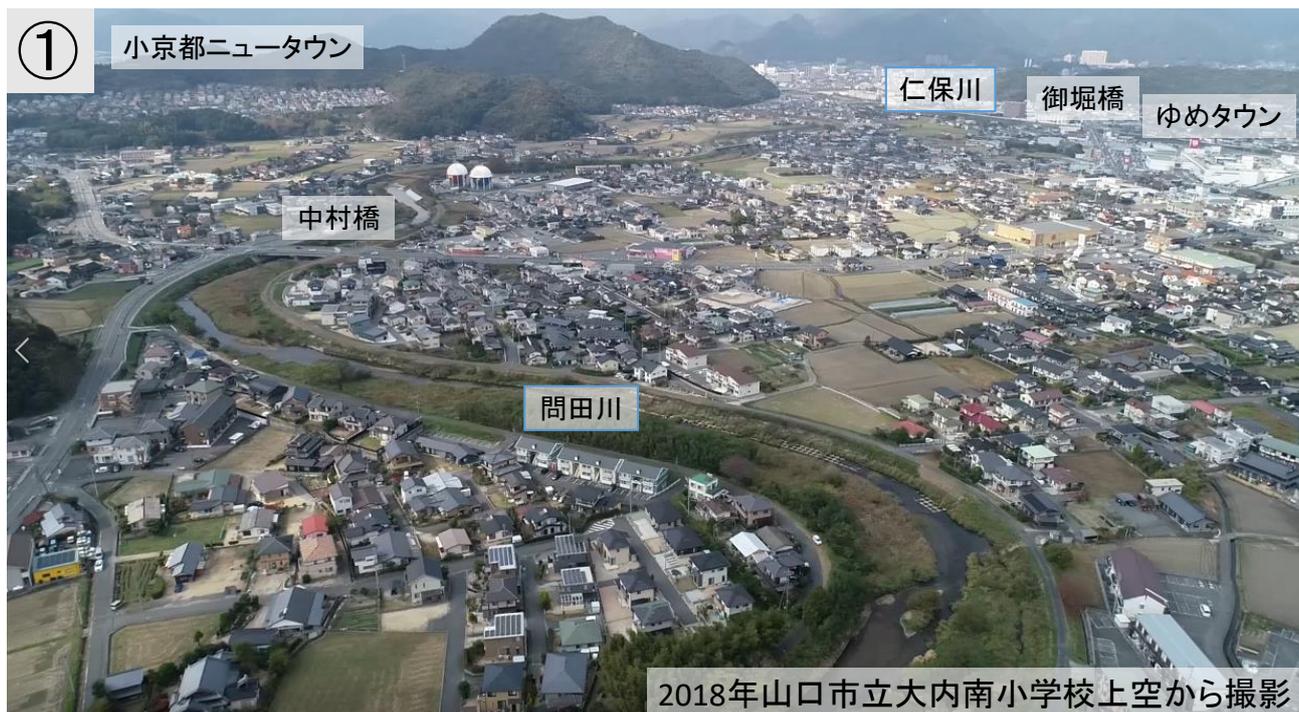
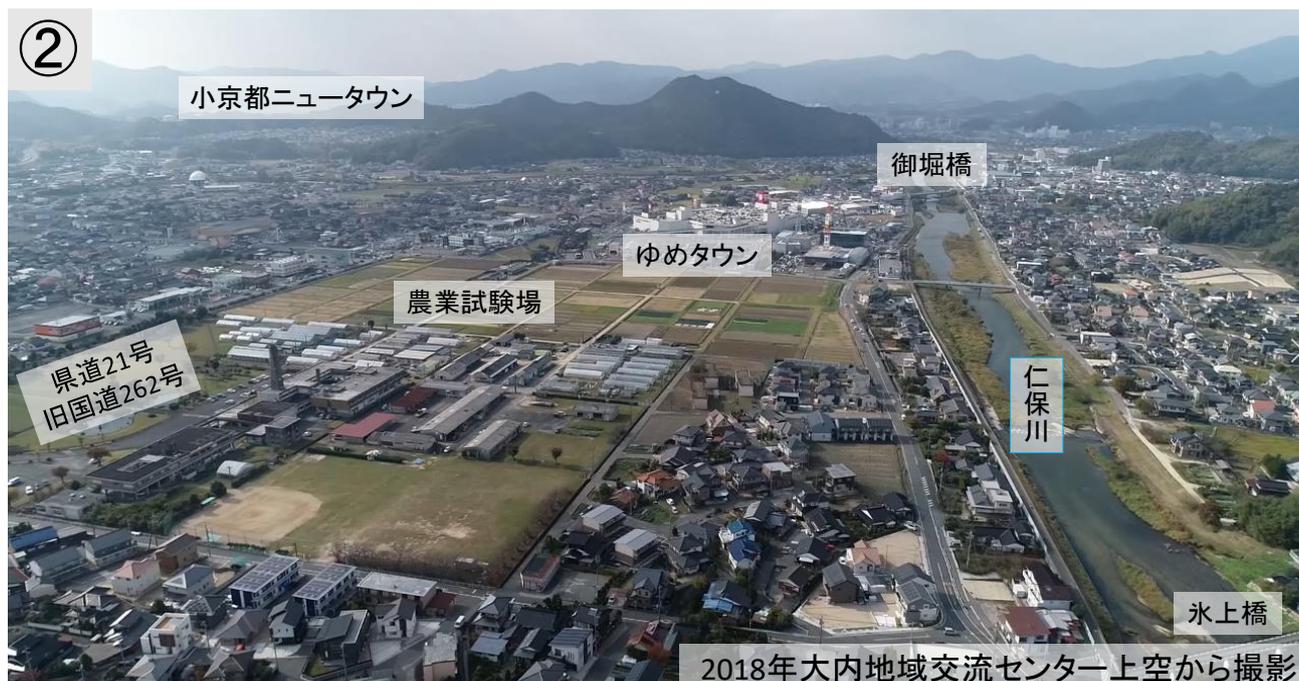
空中写真1 ドローンで撮影した研究対象とした山口市大内地区(2018年、岩谷潔氏撮影)

空中写真1には、2018年に山口市立大内南小学校(①)、大内地区地域交流センター(②)の上空からドローンにより撮影(岩谷潔氏撮影)した写真を

示した。山口市立大内南小学校から西側の姫山方向を写した空中写真1①では、問田川の兩岸に広がる水田を転用して戸建て住宅や集合住宅が建設されており、旧国道262号(県道21号)と問田川に挟まれた低地も宅地開発等により水田と住宅地が混在した状況となっている。大内地区地域交流センターから西側の姫山方向を写した空中写真1②では、農業試験場(正式には「山口県農林総合技術センター」)には試験用の農地が見られるものの、周辺には農地がほとんど見られず、こちらでも農地転用により宅地開発や商業施設等への転用が進んだことがわかる。

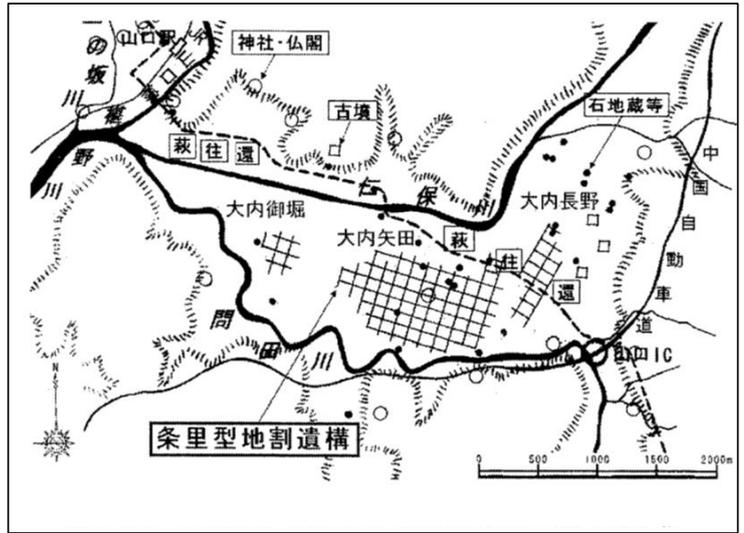
図 3 史跡図（堀田、2007（条里型地割遺構は三浦肇原図））

現在の大内地区には、図 3 の史跡図に示された「条里型地割遺構」が残り、図 4 の農業用水路網図に示されたように、仁保川から取水した農業用水は地区内に張りめぐらされた農業用水路により水田へ供給し、最終的に間田川に流入する経路となっている。このように、大内地区は奈良・平安時代から水田開発が行われ、古くから農耕に利用されていた土地であったことが推察される。

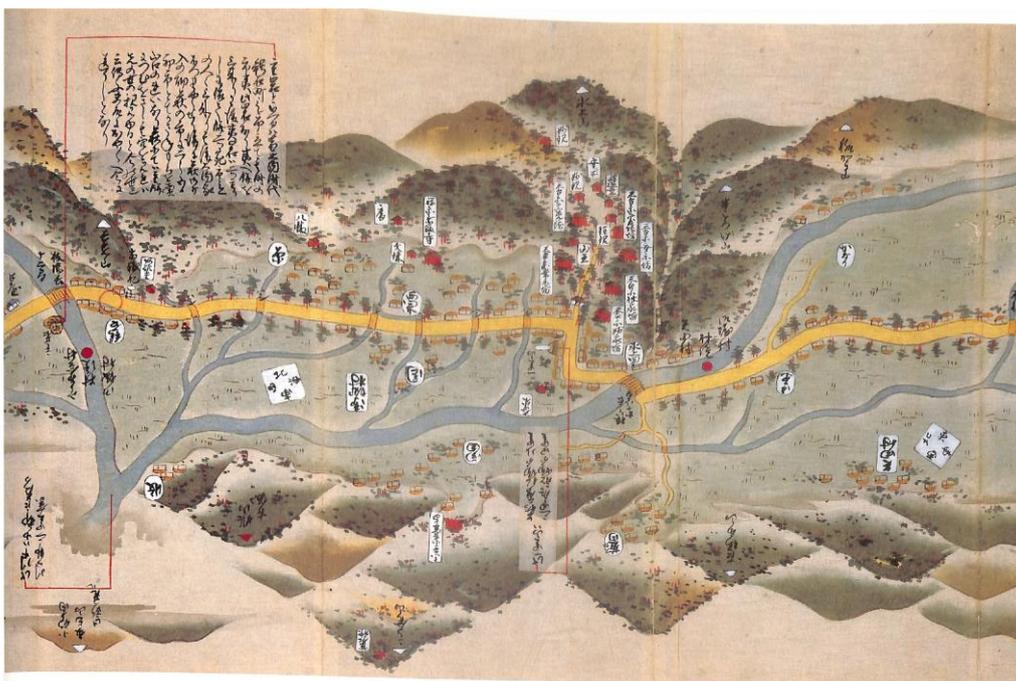
図 5 行程記（御堀）（毛利家文庫所蔵）（中央左右の道が「萩往還」）

図 5 には、毛利家文庫が所蔵する「行程記」から「御堀」を抜粋して示した。「行程記」は萩藩絵図方・郡方地理図師が作製した街道絵図群であり、代表的作品として萩城下から江戸までの主要街道である萩往還・山陽道・東海道・中山道を描いた「行程記」全 23 巻、防長両国の外周を一巡する萩藩主の御国廻り（領内巡見）路を描いた「御国廻り御行程記」全 7 巻が存在する。いずれも街道沿線の自然や集落景観が色鮮やかに描かれており、その価値はきわめて高い（山田、2014）。

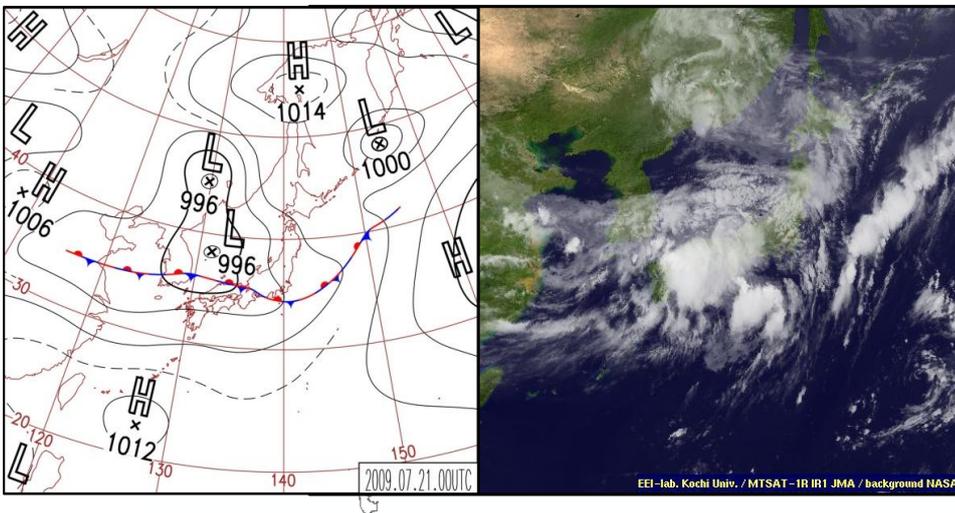
図6 2009年7月21日の地上天気図(左、気象庁より転載)と気象衛星「ひまわり」の赤外画像(右、高知大学気象情報頁、2009)

図6には、2009年7月21日9時の地上天気図および静止気象衛星「ひまわり6号」の赤外画像(高知大学気象情報頁、2009)を示した。梅雨前線が対馬海峡を南下し、山陰沖から近畿地方を通過して東海地方に前線が延びて停滞しており、この気圧・梅雨前線の配置等は、山本・岩谷(2005)が報告した2005年7月3日に山口県柳井市で発生した集中豪雨ときわめて類似している。

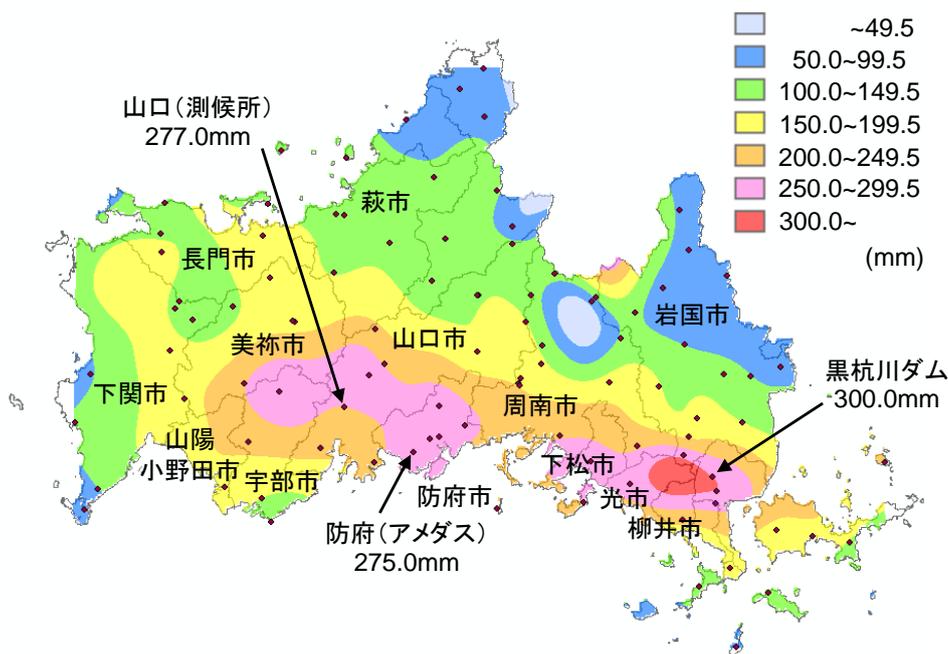
図7 山口県における2009年7月21日の日降水量(mm)の分布図(山本ら、2010)

図7には、山口県における7月21日の日降水量(mm)の分布を示した。気象庁のアメダス観測値(22ヶ所)に「山口県土木防災情報システム(略称:県土木)」および国土交通省の「川の防災情報(略称:国河川)」における雨量観測値(欠測値を除く)を加え、高密度に設置された雨量計の観測値に基づいて作図を行っている。

柳井市の黒杭川ダム(県土木)では300.0mmの最大値を観測したのを始め、大規模な浸水被害が発生した山口(測候所)では277.0mm、甚大な土砂災害が発生した防府(アメダス)では275.0mm、柳井(アメダス)272.0mm、下松(アメダス)264.0mm、桜山(アメダス)250.0mmをはじめ、真尾(国河川)266mm、防府(国河川)256mm、防府(県土木)254mm、小鯖(県土木)241mmなど、内陸部の美祢市・宇部市北部から山口市・防府市、瀬戸内海沿岸の柳井市にかけて南北約20km、東西約90kmと細長い帯状の範囲で日降水量200mmを超える局地的な豪雨に見舞われた。

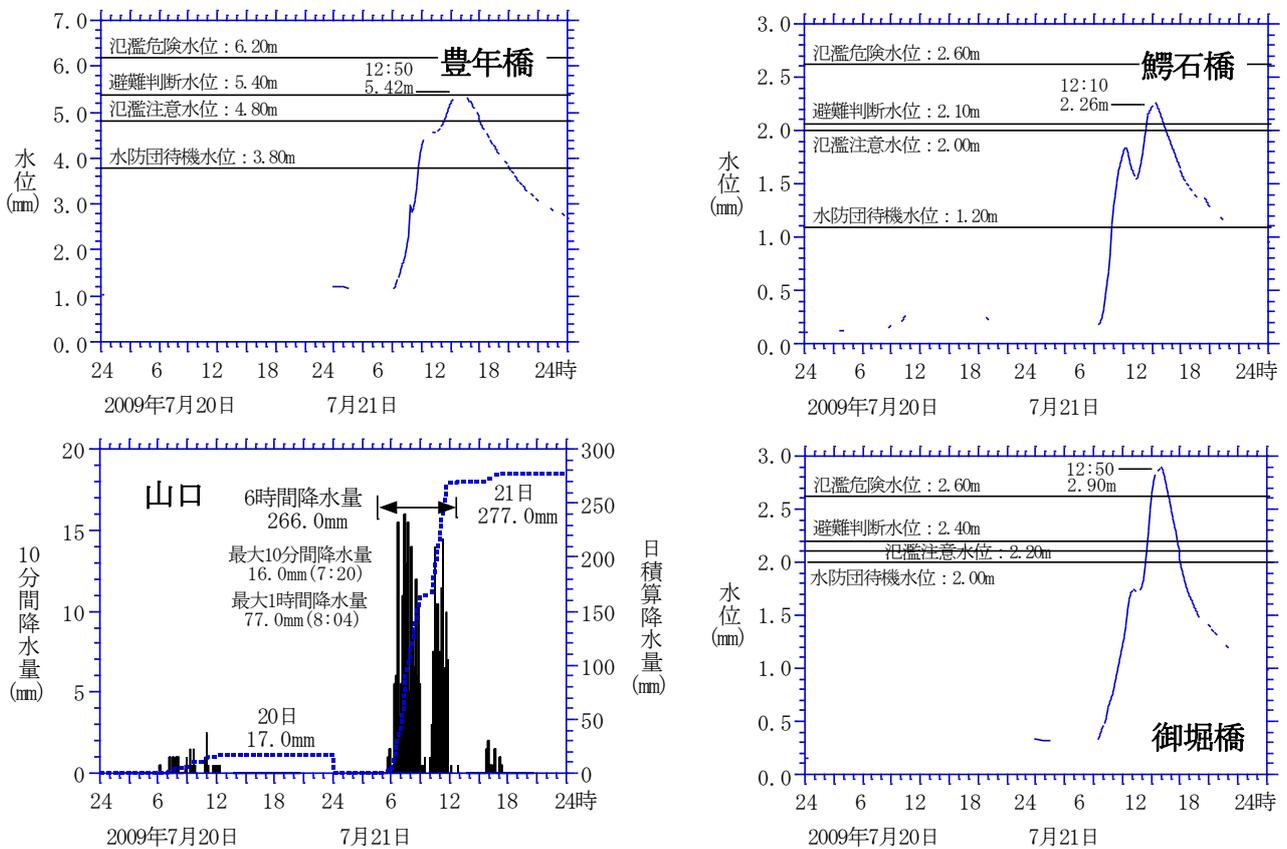
図8 山口測候所の降水量と鰐石橋・豊年橋・御堀橋の水位観測所の水位の推移(位置は図1を参照)

7月20日から21日にかけて、山口測候所(2010年10月1日に廃止され、特別地域気象観測所(アメダス)に移管)で観測された10分間降水量と積算降水量、榎野川の豊年橋・鰐石橋、榎野川支流の仁保川の御堀橋の水位観測所で観測された10分間水位の推移を図8に示した。山口では20日の積算降水量は17.0mmと少雨傾向で、昼過ぎには一旦雨が収まったものの、翌21日の6時頃から急に雨脚が強まり、12時前までの6時間に266.0mmの積算降水量を観測している。特に、8時4分までの1時間には77.0mmの猛烈な雨を観測しており、当時としては1966年4月の観測開始から史上第2位(第1位は1989年8月24日の81.5mm、2013年7月28日には143.0mmを観測)であった。この大雨により榎野川の水位が上昇し、榎野川と仁保川の合流地点の上流に位置する鰐石橋観測所では12時10分に避難氾濫水位を超える2.26mを観測している、下流の豊年橋も避難氾濫水位を超える5.42mを観測した。この結果、榎野川と仁保川の合流地点から約2km上流に位置する仁保川の御堀橋観測所では、氾濫危険水位の2.60mを大きく超えて、12時50分に2.90mの最高値を観測しており、記録的な増水に見舞われていることがわかる(図2)。

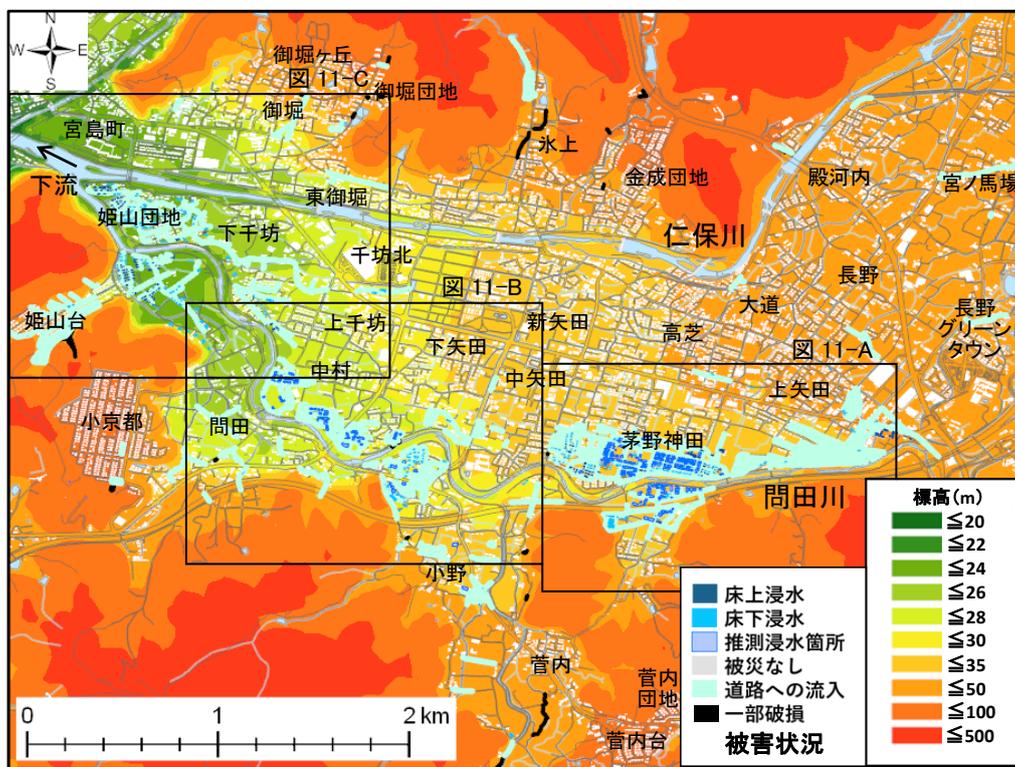
図9 DEM標高図に示した2009年7月豪雨における大内地区の浸水被害  
(各地域自治会が記入した浸水被害地図の情報に基づいて作成、黒枠は図11A～Cの範囲)

数値標高モデル(DEM: Digital Elevation Model)データから大内地区の標高図を作成し、大内地区の地域自治会が記入した浸水被害に基づいて作成した浸水被害を重ね合わせた図を図9に示した。さらに、

大内地区は東から西にかけて緩やかな勾配で低くなり、仁保川と支流の間田川の合流地点で最も低いことが分かる。間田川の流域では、上流より大内南東部(茅野神田・上矢田)で標高が30~40m、中南部(中村・小野)で24~30m、北西部(問田・姫山団地・下千坊)で20~26mとなっており、地区を取り囲む山々の標高は姫山が199.0m、今山が284.8m、西方便山235.0mとなっている。大内地区に降った降水は、図4に示した域内に張り巡らされた農業用水路を通じて集水され、問田川下流の標高の低い問田・中村・下千坊・姫山団地へと流入することにより洪水流が滞留し、浸水深も3mを超える。

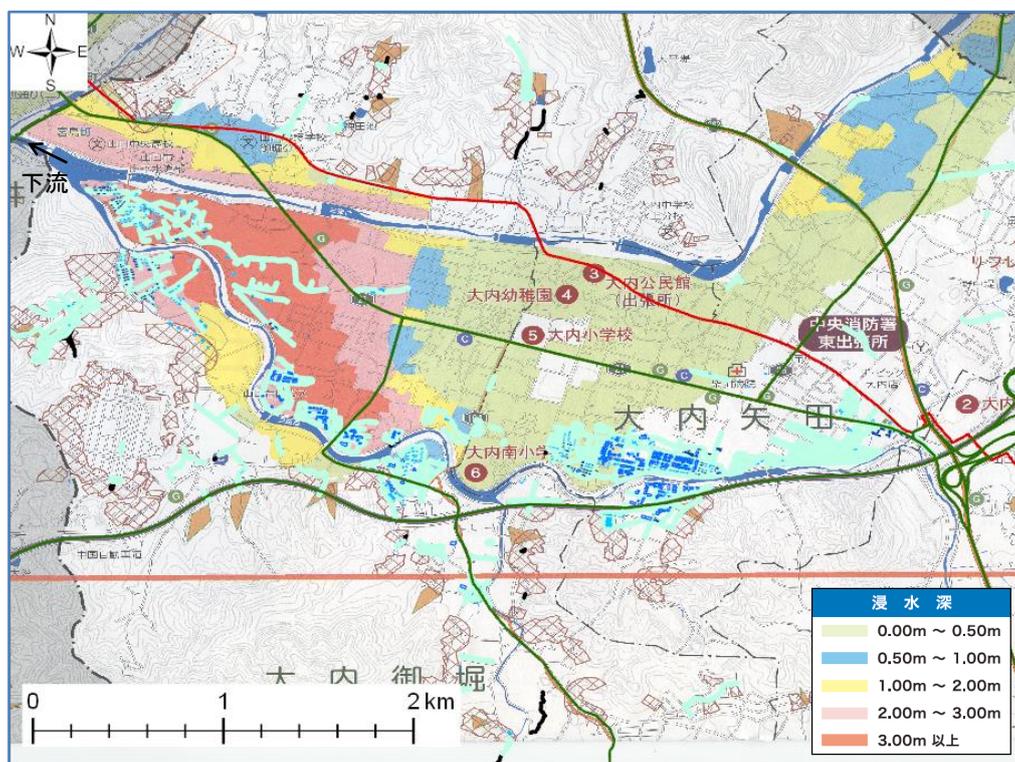
図10 洪水ハザードマップ(計画規模)に示した2009年7月豪雨における大内地区の浸水被害  
(各地域自治会が記入した浸水被害地図の情報に基づいて作成)

山口市では想定した基準雨量が降った際に想定される浸水エリアと浸水深を示した降水浸水想定区域、避難場所等を示した「洪水ハザードマップ」を作成・配布しており、洪水ハザードマップに浸水被害を重ね合わせた図を図10に示した。

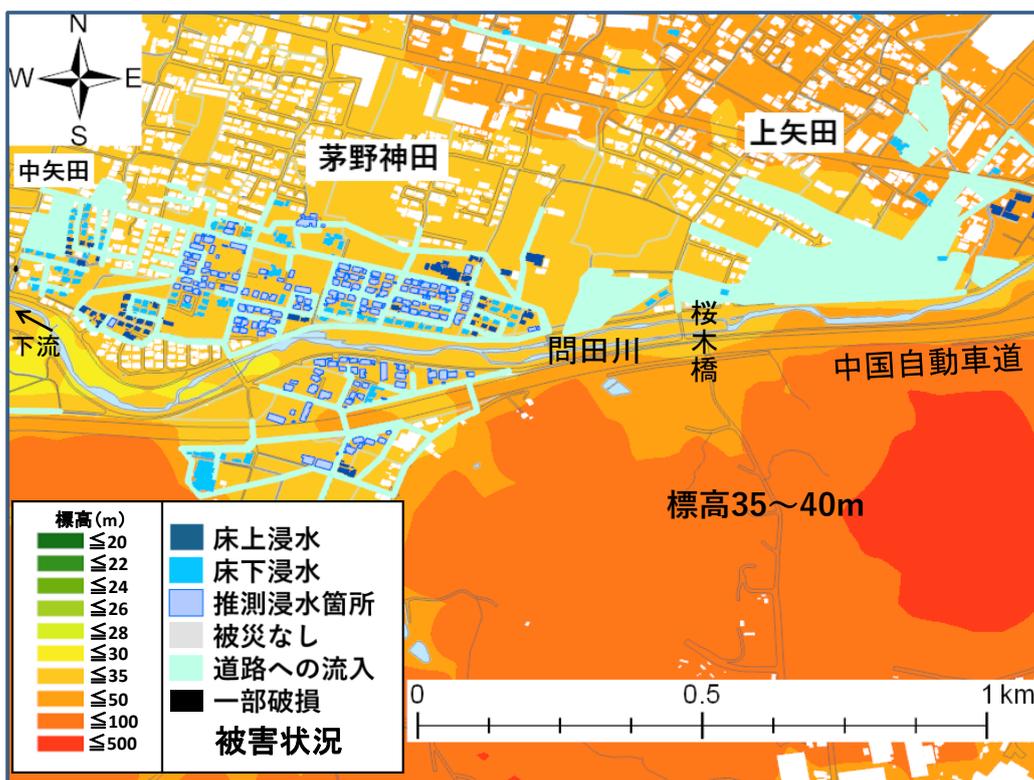
図 11A 2009 年 7 月豪雨における大内地区（上矢田・茅野神田・中矢田）の浸水被害図  
 (各地域自治会が記入した浸水被害地図の情報に基づいて作成)

図11(A~C)には、A(上矢田・茅野神田・中矢田)、B(下矢田・中村・小野)、C(下千坊・姫山団地・姫山台・問田)の3か所に分けて浸水被害の状況を示した。前掲したように、茅野神田(図11A)では床上浸水37戸・床下浸水104戸の計141戸の甚大な被害に見舞われている。『7月21日大洪水で茅野神田地区大被害』(A4・5頁)では、地区内の被害写真を交えて被災当日の様子を紹介しており、大変貴重な資料と言える。

本資料では「茅野神田を流れている問田川は、桜木橋から1キロメートルぐらい上流(大内と小鯖の境あたり)が、大きくカーブ(ほとんど直角に近い)している。7月22日の洪水は、この付近から国道に溢れ出した(決壊ではない)水が、長野方面から集まってきた水と一緒に、上矢田の田んぼに流れ込み、そでが桜木橋のたもととわずかな隙間に入り、おたや班から鶴ヶ沢班にかけて激しい勢いで流されたことによる。」と記している。

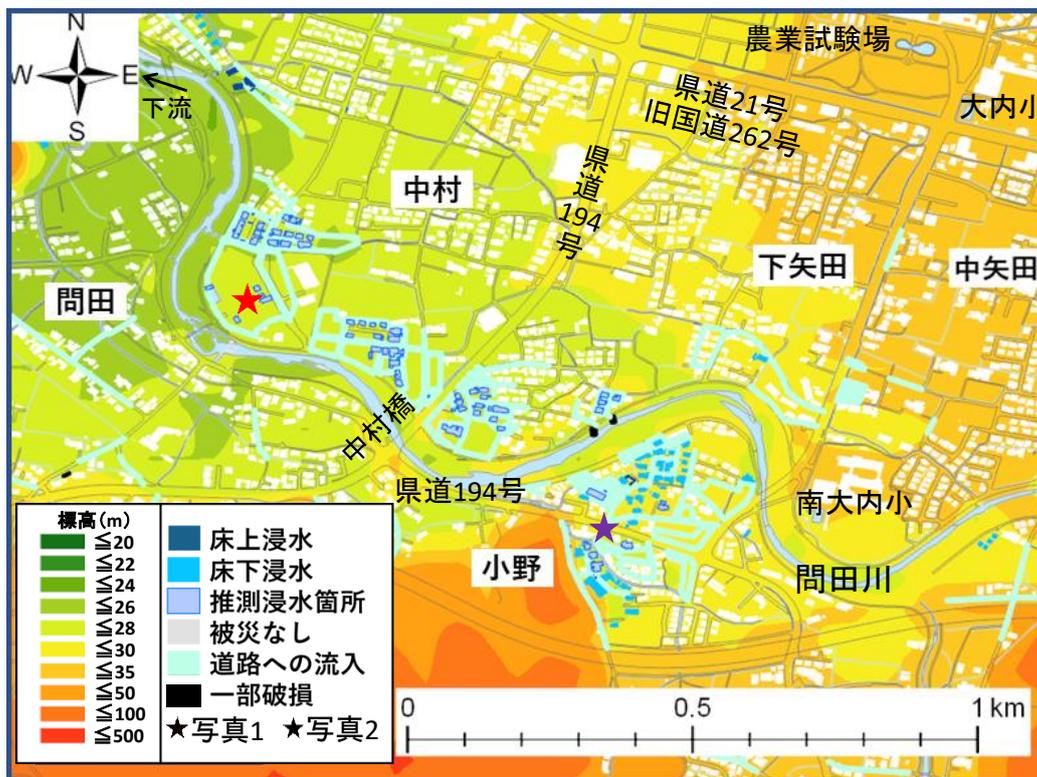
図 11B 2009 年 7 月豪雨における大内地区（下矢田・中村・小野）の浸水被害図  
 (各地域自治会が記入した浸水被害地図の情報に基づいて作成)

図 11B では、問田川の南側の県道 194 号沿いの小野地区、問田川の北側の県道 194 号の中村橋の北側の下矢田と中村地区、山口合同ガス(株)の北側の上千坊地区などでは、床下浸水の被害に見舞われている。

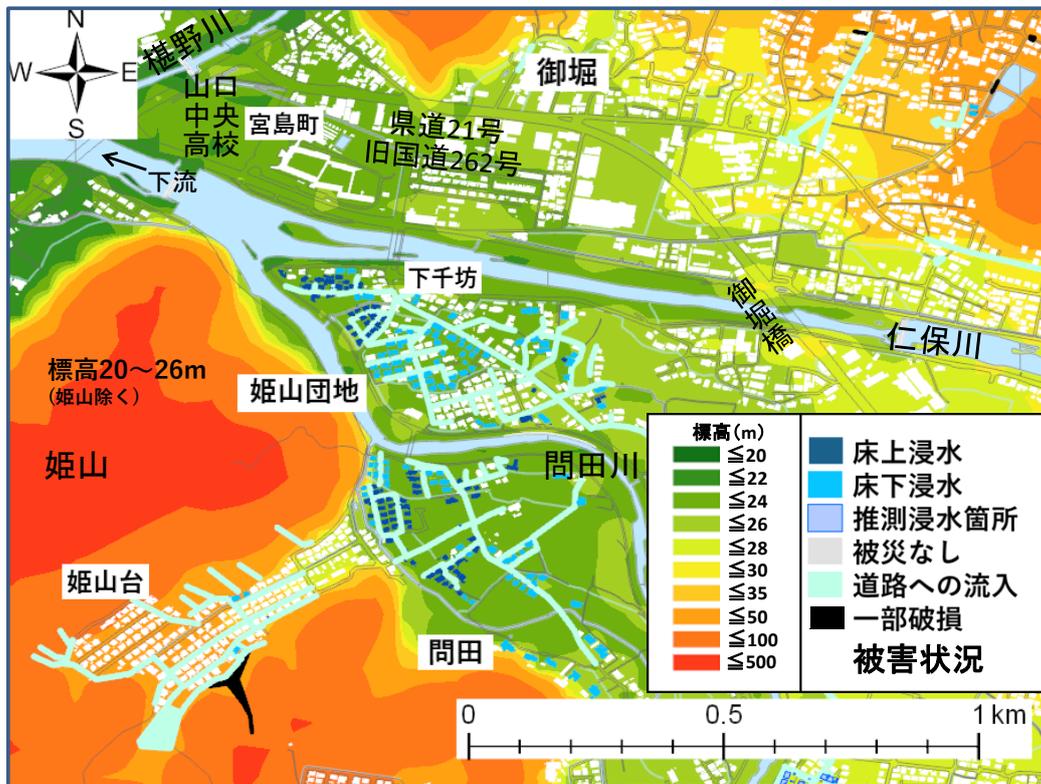
図11C 2009年7月豪雨における大内地区（下千坊・姫山団地・姫山台・問田）の浸水被害図(各地域自治会が記入した浸水被害地図の情報に基づいて作成)

図 11C では、問田川と仁保川に挟まれた下千坊や姫山団地で床上・床下浸水の被害に見舞われており、特に両岸が合流する先端部では標高が最も低いため洪水流が滞留して多くの建物に床上浸水の被害が

発生している。また、問田川の南側の問田地区でも多くの建物に床上浸水の被害が発生している。さらに、標高が高い姫山台では姫山を含む周辺の山から雨水が流れ込み、団地内の道路が浸水する被害が生じているが、住宅の浸水までには至っていない。

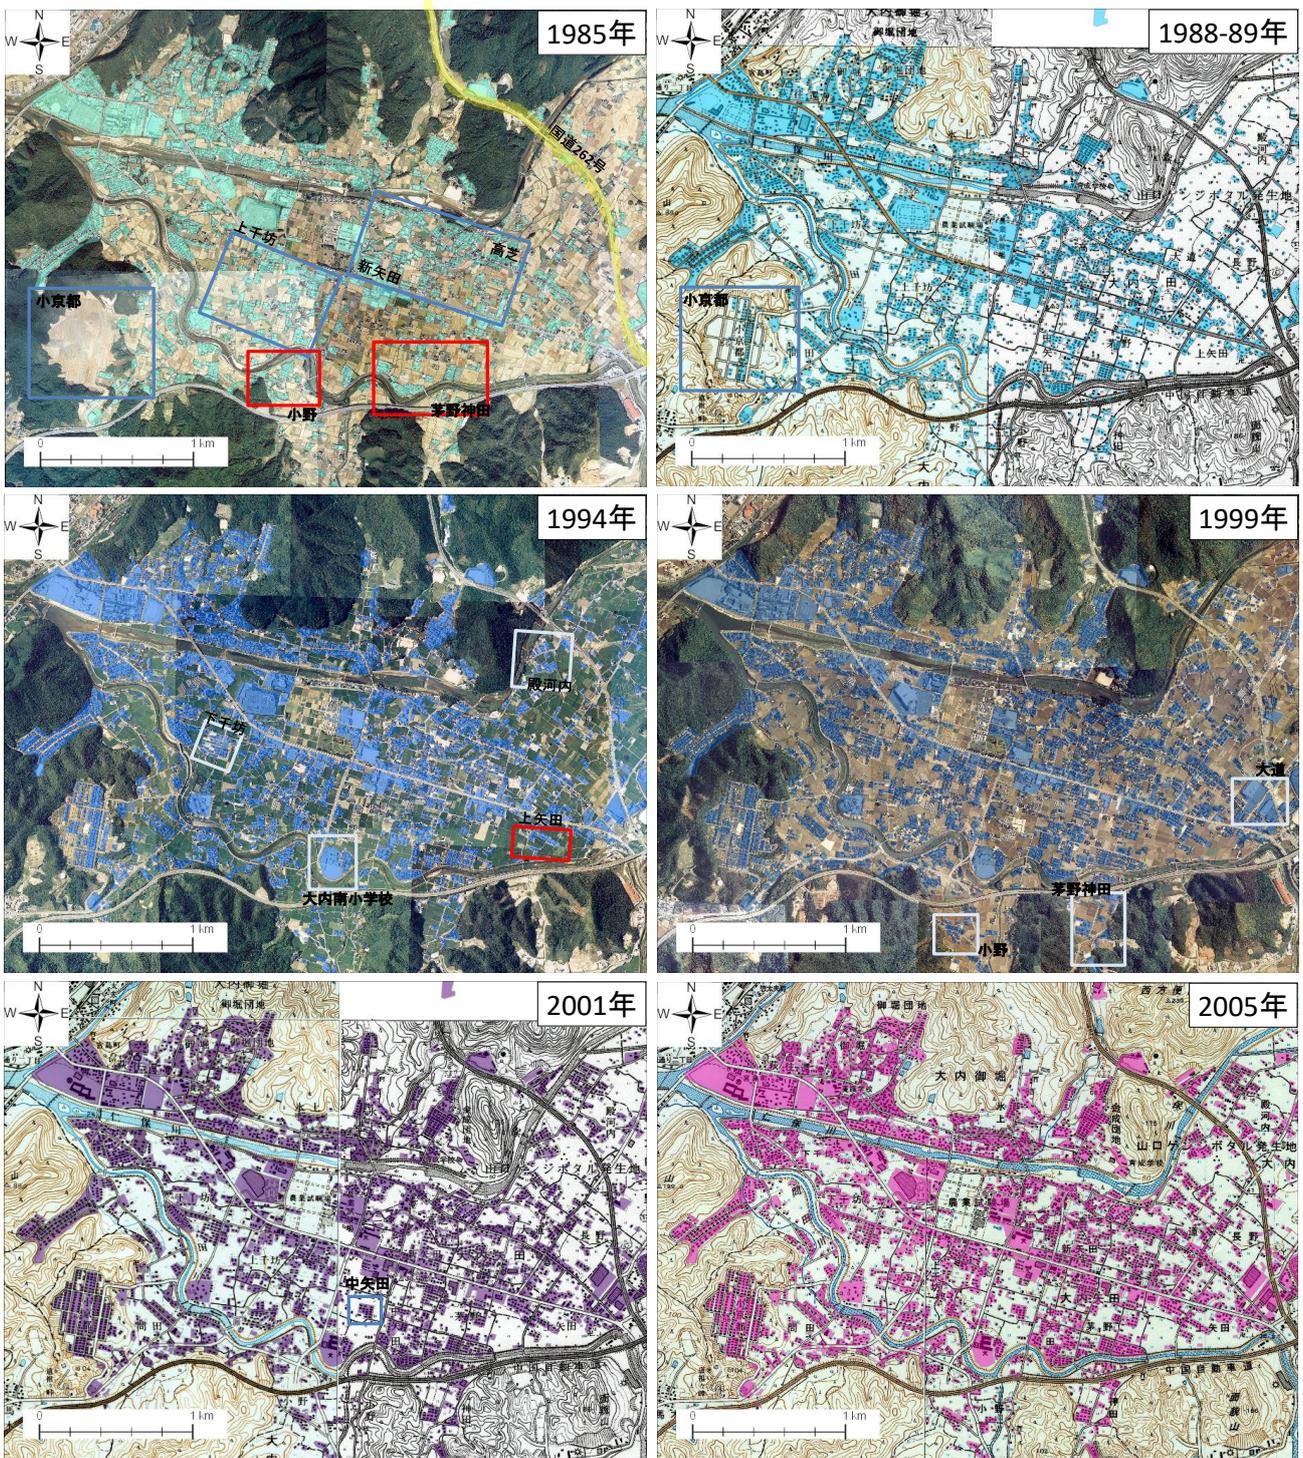
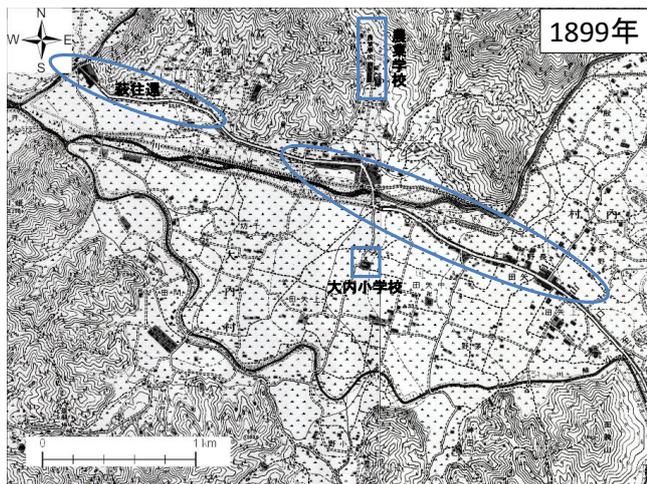
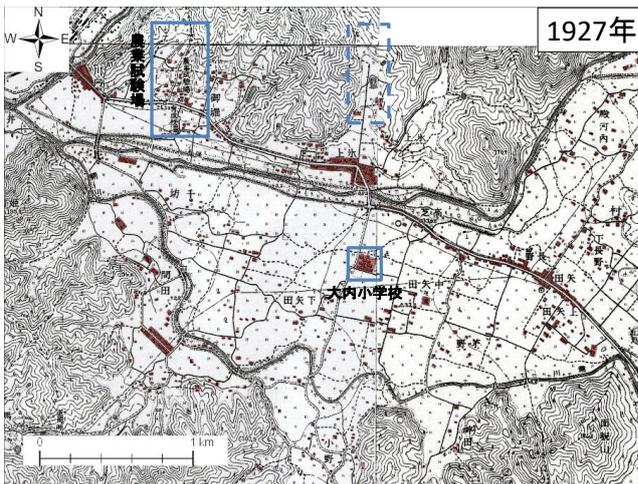
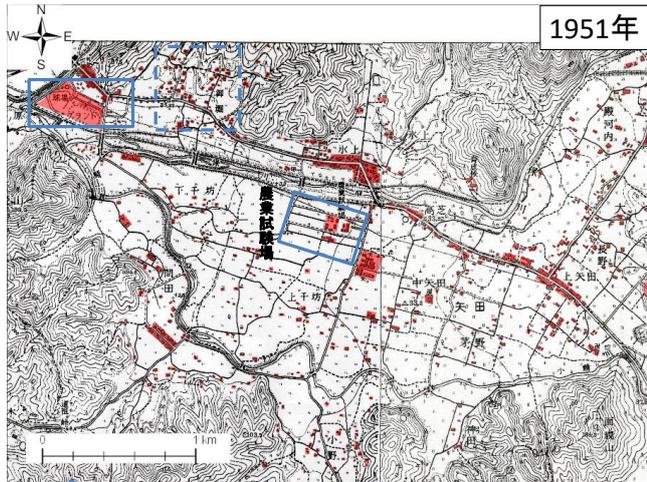
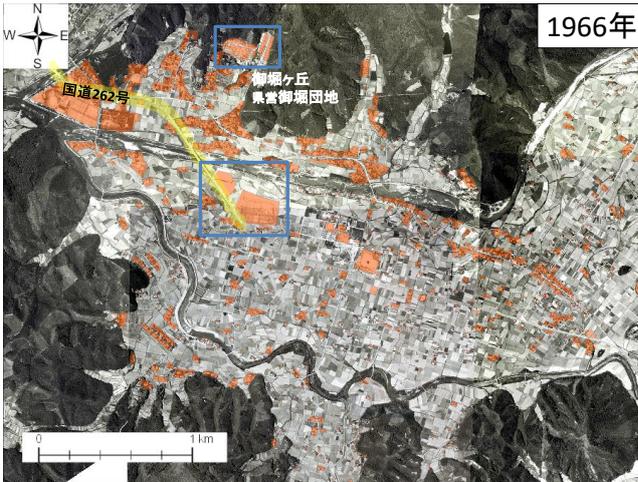
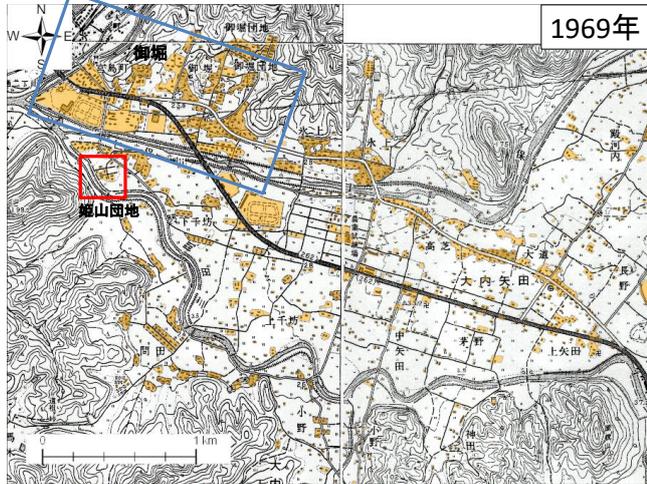
図12 旧版地図と空中写真で見る大内地区の建物・開発地の変遷（四角枠は開発が進められた箇所）

図12には、旧版地図（1899年～2005年の8葉）と空中写真（1966年～1999年の6シーン）を用いて、大内地区の建物・開発地の変遷について解析を行った。最も古い1899（明治32）年の地図では、

大内地区を東西に走る萩往還沿いに集落が認められ、特に氷上橋の北側には大きな集落が形成されており、大内村の中心であったものと推察される。氷上集落に北には農業学校、中央には大内尋常小学校が設け

られている。1927（昭和2）年の地図では、農業試験場が御堀に開設され、農業学校も試験場内に移転している。戦後の1951（昭和26）年には、農業試験場が現在の場所に移転（2023年4月には防府市牟礼の農業大学校内に移転）しており、宮島町には野球場やグラウンドが建設されているが、大きな変化は認められない。1966（昭和41）年には、国道262号（現在は県道21号）が市街地から千坊付近まで、防府方面は上矢田付近まで工事が進められており、御堀ヶ丘の宅地開発や県営御堀団地の建設が行われ

ている。さらに、1969（昭和44）年には国道262号も開通し、低平地の水田を転用して姫山団地、1971（昭和46）年には千坊地区での宅地開発も進められており、高度経済成長期における宅地開発の建設ラッシュが始まっている。1977（昭和52）年には下千坊、中村、茅野神田でも水田を転用した宅地開発が行われている。また、中国自動車道が開通（1975年4月に供用開始）し、大内と宮野地区を結ぶ国道262号バイパスも着工されており、地区内における開発が加速している。

1985(昭和60)年には小京都ニュータウンの造成が開始され、国道262号バイパスも開通し、茅野神田や小野地区(写真2に相当)の開発も加速している。1988-1989(昭和63-64)年には小京都ニュータウンにも住宅が建ち始め、大内地区内での宅地開発がさらに進められている。

1994(平成6)年には大内南小学校が建設(1993年4月に開校)され、ザ・ビッグ大内店が11月に開業しており、1999(平成11)年には大規模商業施設のゆめタウン山口が建設(1997年3月開業)されており、ロードサイド店舗(幹線道路など通行量の多い道路の沿線において、車・バイク・自転車

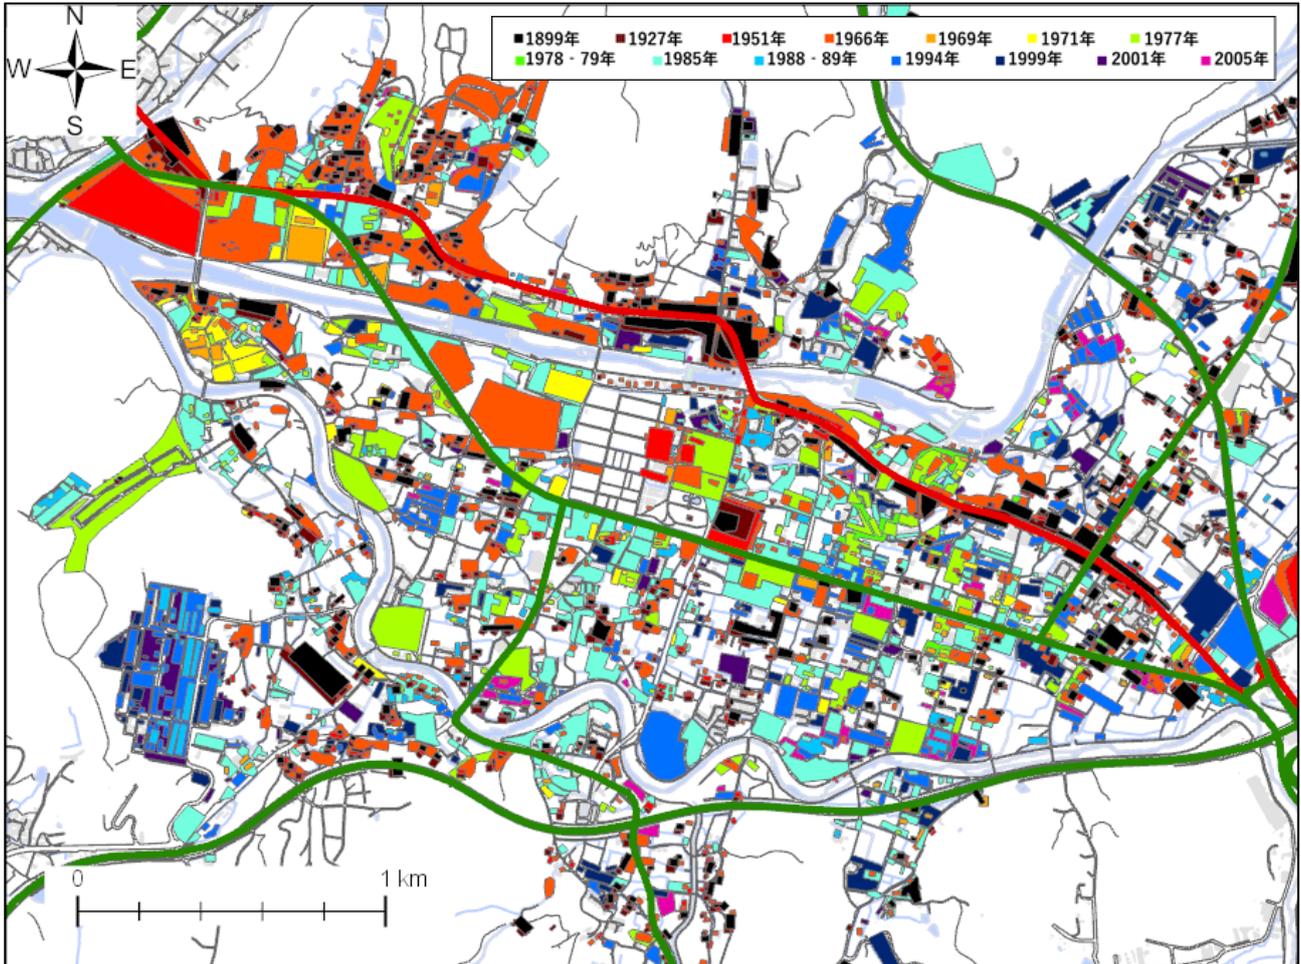
図13 旧版地図と空中写真で見る建物・開発地の変遷(1899年~2005年)

図13には1899年～2005年の旧版地図と空中写真を用いて建物・開発地の変遷を、図14には開発面積の推移を示している。さらに、図15には1899年（黒色の部分）と約100年後の2005年（ピンク色の部分）の開発の比較を示した。1899年は40.1haであった開発面積が約100年後の2005年には324.9haと8倍以上も増加しており、特に戦後の1950（昭和25）年頃からの戦後復興期から大内地区内での開発が徐々に進んだことが明らかになった。
