第2節 吉田構内(吉田遺跡)の調査

1. 基幹・環境整備(ため池改修)工事に伴う立会調査

2. 農学部附属農場果樹園土壌改良作業に伴う立会調査

3. 農学部授業(生物資源環境科学基礎実験)に伴う立会調査

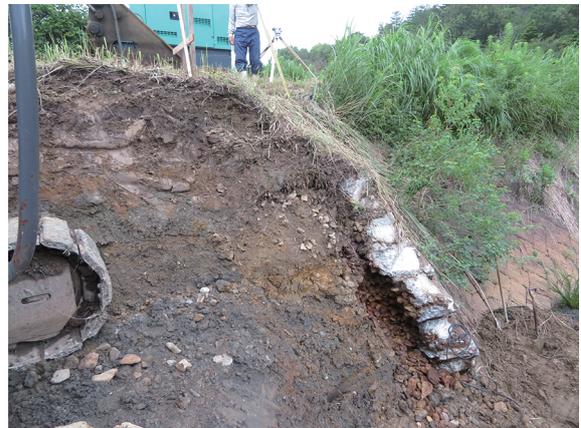
写真16 堤体土層断面(北東から)

工事は、ため池4の堤体南東部を部分的に切り通すものであったが(図4)、表土下は全て盛土で、コンクリート片などが混入していることから、現堤体が近現代に構築されたものであることが判明した(図5、写真16)。

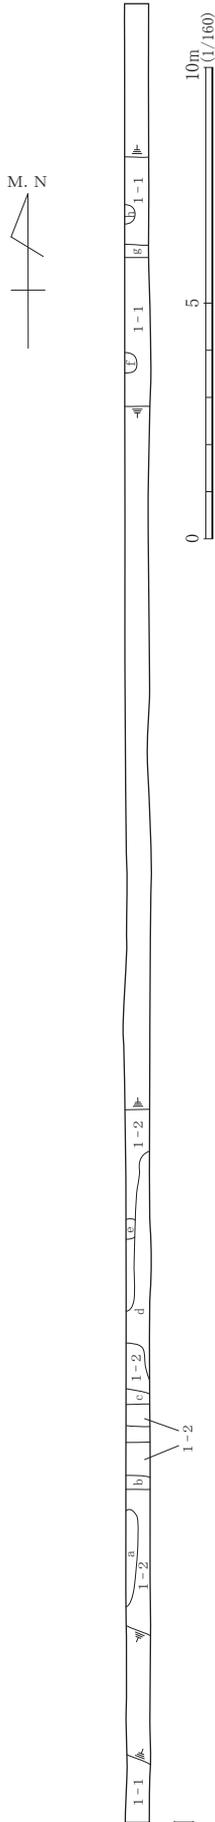
図7 調査区平面図

調査の結果、掘削域の中央付近は攪乱を受けていることが判明し、北側と南側にて露出した地山面に複数の遺構が分布することを確認した(図7、写真19～22)。遺構埋土は黒褐色、または灰色～黄灰色を呈しており、後者は中世以降の遺構と推定される。前者は土の締まりが弱いことから、近現代の攪乱である可能性が高い。

【遺構検出層(地山)】

- 1-1 灰色(7.5Y6/1)シルト(マンガン斑あり)
- 1-2 明黄褐色(2.5Y7/6)シルト

【遺構埋土】

- a 黒褐色(2.5Y3/1)シルトに明黄褐色(2.5Y6/6)シルトのブロック混じる
- b 黄灰色(2.5Y5/1)シルト
- c 黄灰色(2.5Y5/1)シルト
- d 黒褐色(2.5Y3/1)シルトに明黄褐色(2.5Y6/6)シルトのブロック混じる
- e 黄灰色(2.5Y5/1)シルト
- f 灰色(10Y4/1)シルトに明黄褐色(2.5Y7/6)シルトのブロック混じる
- g 黄灰色(2.5Y5/1)シルト
- h 灰色(10Y4/1)シルトに明黄褐色(2.5Y7/6)シルトのブロック混じる

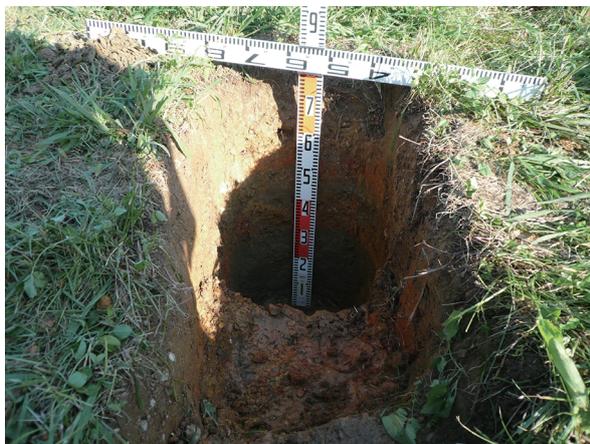
写真 23 A地点土層断面(西から)

A地点では現地表下80cmの掘削が行われ、層厚10cmの表土の下位に、層厚40cmの造成土、層厚30cmの旧耕土を確認した(図9、写真23)。旧耕土下位にわずかに見られた黄灰色(2.5Y6/1)シルトは旧床土と推測される。

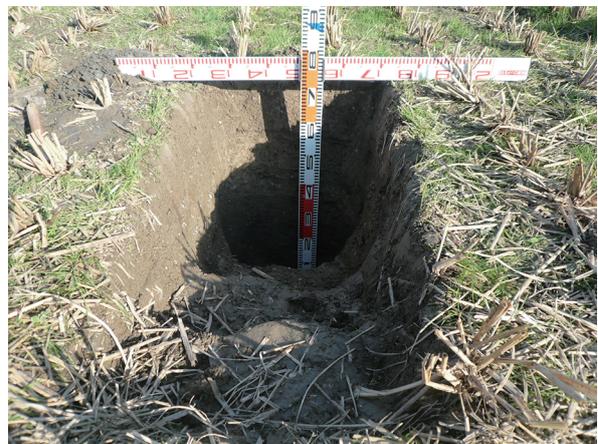
写真 24 B地点土層断面(西から)

B地点では現地表下70cmの掘削が行われ、層厚15cmの耕土下に、層厚20cmの床土と、薄く遺存する旧耕土、層厚5cmの旧床土とみられる黄灰色(2.5Y6/1)シルトを確認した。その下に堆積する層厚20cmの黒褐色(10YR3/1)シルトは遺物包含層である可能性が高く、その下位に認められた層厚10cm以上の灰色(7.5YR5/1)砂は河川堆積とみられ、平成9年度の試掘調査で検出された河川1または2の下流部と推定される(図9、写真24)。

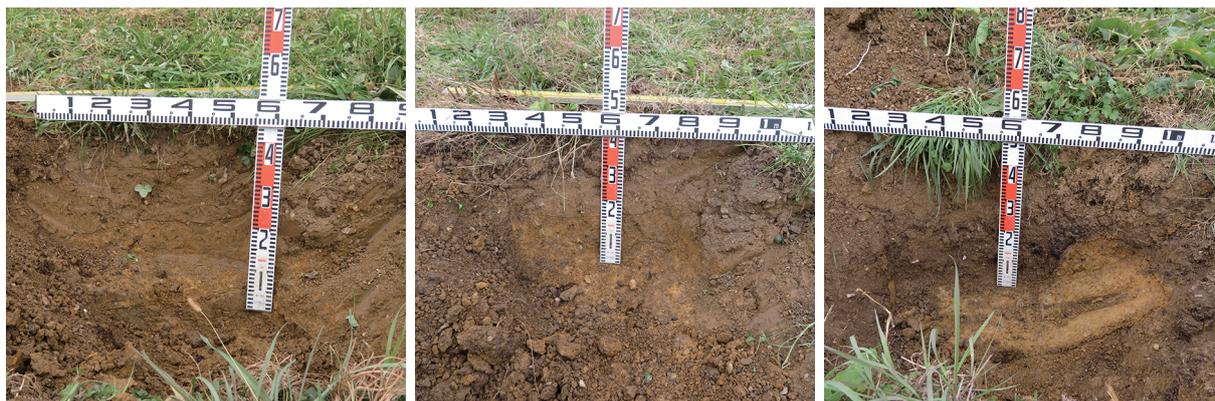
図 12 第4～6地点土層断面柱状図

第4地点の下位に確認された黄灰色(2.5Y6/1)は、土質から中世以降の遺構埋土である可能性がある。

地山状の地層が露出したのは、第5~9、12地点の6箇所である。このうち第6、8、9地点では部分的

第4地点北壁

暗灰黄色 (2.5Y4/2) 砂質シルト
黄褐色 (2.5Y5/3) 砂質シルト
黄橙色 (10YR7/6) シルトと 黄灰色 (2.5Y6/1) シルト まだらに混じる
黄灰色 (2.5Y6/1) シルト

第5地点北壁

灰黄褐色 (10YR5/2) 砂質シルト
黄褐色 (10YR6/8) シルト (地山)

第6地点北壁

灰黄褐色 (10YR5/2) シルトに 黒色 (2.5Y2/1) シルトの ブロック混じる
明黄褐色 (2.5Y7/6) シルト (地山)

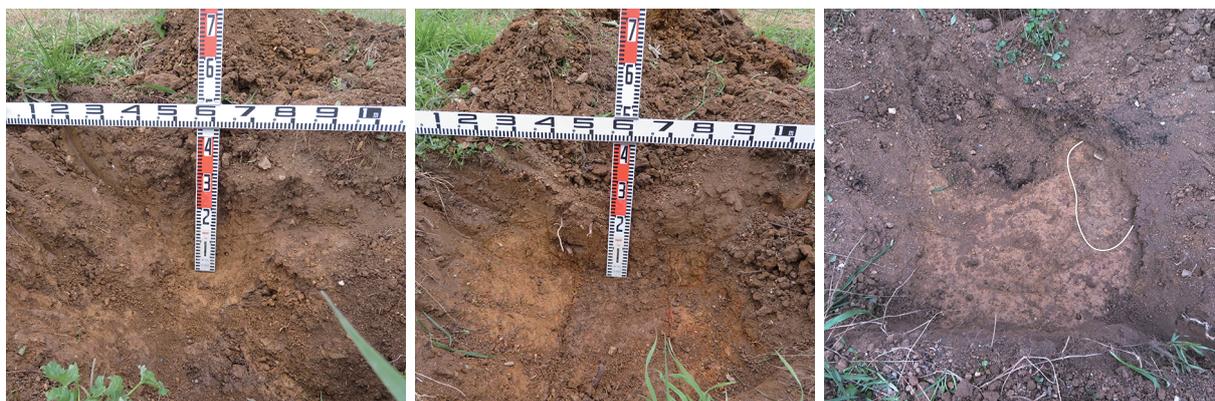
図 13 第7～9地点土層断面柱状図

7トレンチ南壁

黄褐色 (2.5Y5/3) 砂質シルト
黄褐色 (10YR5/8) シルト (地山)

8トレンチ東壁

灰黄褐色 (10YR5/2) 砂質シルト
橙色 (7.5YR6/6) シルト (地山)

9トレンチ北壁

灰褐色 (10YR5/2) 砂質シルト
にぶい黄褐色 (10YR7/4) シルト (地山)

灰黄色 (2.5Y6/1) シルトに
にぶい黄褐色 (10YR7/4)
シルトのブロック混じる
(肥料土)

に地山が深く掘り込まれていた。これらは近年の掘削痕とみられ、附属農場職員による暗渠の設置や、肥料の溝埋めなどが原因と推測される。

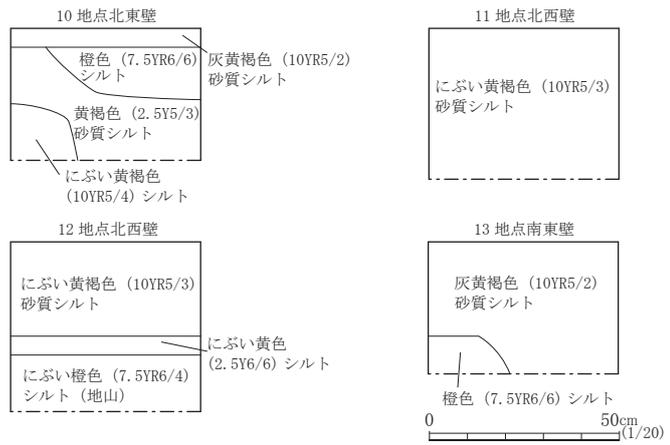
図14 第10～13地点土層断面柱状図

掘削が表土および造成土内に止まったのは、第1~3、10、11、13地点の6箇所であった。

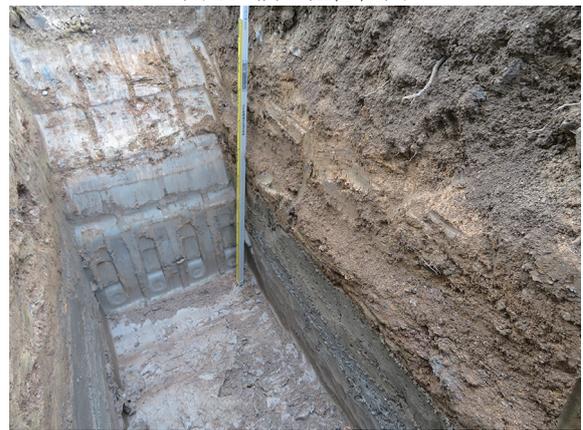
写真39 北西壁土層断面(北東から)

掘削は、吉田構内の北西縁部を南西に流れる九田川沿いで行われ、掘削深度は現地地表下1,700cmに及んだ。土層断面調査を実施したところ、層厚1,200cmの造成土下に、層厚10cmの灰色(10Y4/1)砂質シルト(旧耕土)、層厚8cmのにぶい黄色(2.5Y6/3)シルト(旧床土)を確認した。その下位に層厚5cmの灰黄褐色(10YR6/2)シルト、層厚3cmの褐灰色(10YR6/1)砂混シルトを確認したが、遺物の包含は認められなかった。最下部に検出した層厚25cm以上のにぶい黄橙色(10YR6/3)シルトが地山とみられる(図16、写真39)。
