博士論文

宅地擁壁背面地盤の補強による影響評価と  
細径鋼管を用いた新工法の提案

(Evaluation of the influence of ground reinforcement on the back of residential retaining walls and proposal for a new method using small diameter steel pipes.)

小川 正宏  
山口大学大学院創成科学研究科

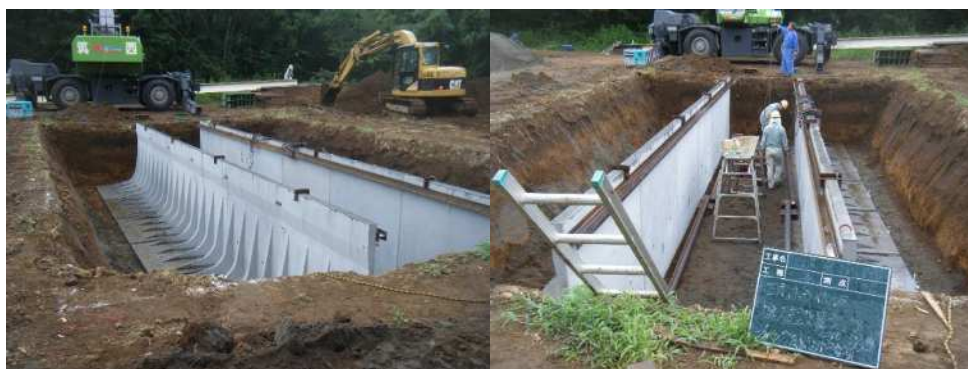
写真 3.2.1 擁壁設置状況

1.2.2項の変状事例の集計結果から、擁壁高さ2m以下、80kNクラスのクローラー型の施工機で柱状改良体を施工した場合に擁壁変状事故が多いことがわかった。そこで、高さ2.0m、底版幅1.45mの擁壁に対し、80kNクラスのクローラータイプの施工機で柱状改良体の施工を行った場合の擁壁への影響を計測するため、現場実大施工実験を行った。擁壁は、粘性土地盤を表層より2m掘削し、高さ2.0m、底版幅1.45mの擁壁を片側6体ずつ計12体設置した。擁壁の転倒を抑え滑動時における土圧を計測するために、2列の擁壁の間に軸力計を設けた切梁を設置した。これにより、(i)土圧計の計測結果により、後述するFEM解析との同定を行えること、(ii)以降に実施予定である数ケースの現場実験において、擁壁や周辺地盤に与える力学的な影響をできる限り低減することが可能となる。写真3.2.1~3.2.4に実験状況を、表3.2.1に柱状改良体の諸元を、表3.2.2に擁壁部の計測内容一覧を、図3.2.1に現場実験の断面図を、図3.2.2に現場実験の平面図を、図3.2.3に実験地の柱状図をそれぞれ示す。擁壁の背面は川砂で埋戻しを行った。柱状改良体は、擁壁天端から擁壁高さと同じ2.0m離れた位置で施工を行った。柱状改良体の施工が、擁壁および周辺地盤に与える影響のメカニズムの解明を行うため、計測項目は以下の通りとした。擁壁の水平変位（計測器記号：KHU,KHD）、切梁軸力（KDU,KDD）地中変形(C,K)、擁壁に作用する土圧は、擁壁底版部のつま先部（D）とかかと部（eD）の2箇所計測した。擁壁が動かない状態にあると仮定した場合を再現するため、切梁を設置して土圧を測定した。実大実験は以下の順で実施した。

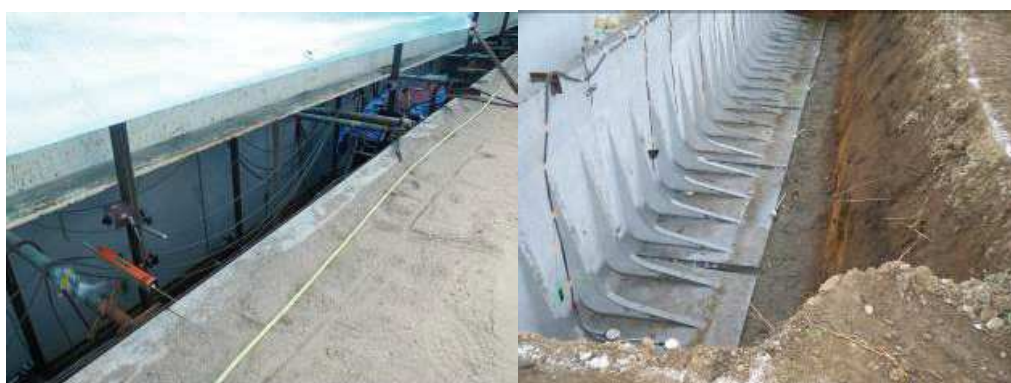
写真3.2.2 計測器取り付け状況

内容	計測位置	計測 No.	計測器	計測器仕様
土圧	擁壁つま先部	D <sub>1</sub> ～D <sub>12</sub>	土圧計	500kPa
	擁壁かかと部	eD <sub>1</sub> ～eD <sub>12</sub>		
変位	擁壁上部	KHU <sub>1</sub> ～KHU <sub>14</sub>	変位計	50～100mm
	擁壁下部	KHU <sub>1</sub> ～KHD <sub>14</sub>		
切梁軸力	擁壁上部擁壁下部	KDU <sub>1</sub> ～KDU <sub>7</sub>	ひずみゲージ	ゲージ長 3mm
		KDD <sub>1</sub> ～KDD <sub>7</sub>

(変位計・軸力計)

(土圧計)

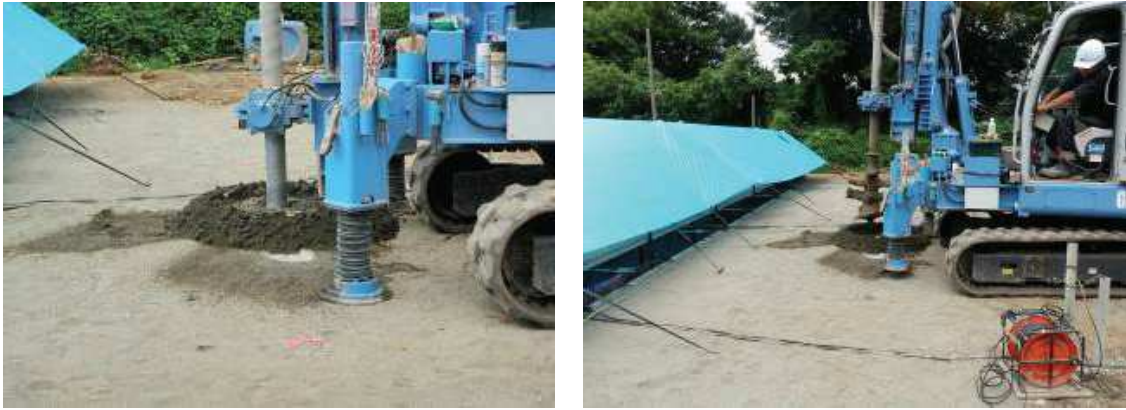
写真3.2.3 柱状改良体の施工実験状況

柱状改良体施工時の擁壁に作用する土圧および擁壁変位の計測は、施工深度1m毎に行った。比較のため、図3.2.2に示す柱状改良体P7は先行掘削、同じくP8は擁壁際の筋掘を行った後に柱状改良体の施工を行った。なお、施工機を柱状改良体打設位置に移動させ、施工直前から計測を開始している。

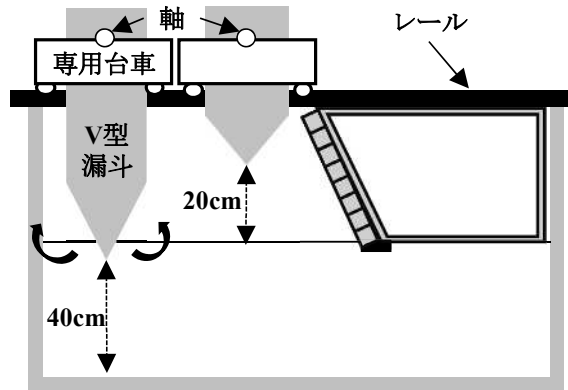
図 4.3.3 豊浦砂落下高さ管理方法概要図

相対密度調整のため図 4.3.3 に示す装置を用い、 $D_r=30\%$ の層は高さ 200mm、 $D_r=50\%$ の層は高さ 400mm から V 型漏斗を水平に移動させながら豊浦砂を自由落下させた。漏斗は土槽の全面を可動できるように、レール上の専用台車に設置した。専用台車には軸を取付け、可動方向に振り子状に振れるものとしているため、アルミブロック下端際まで豊浦砂を充填できる。
