2023 年の梅雨前線豪雨により山口市で発生した浸水被害の特徴

Characteristics of Flood Damage in Yamaguchi City by Heavy Rainfall of Baiu-front, 2023

山本 晴彦¹, 古場 杏奈²

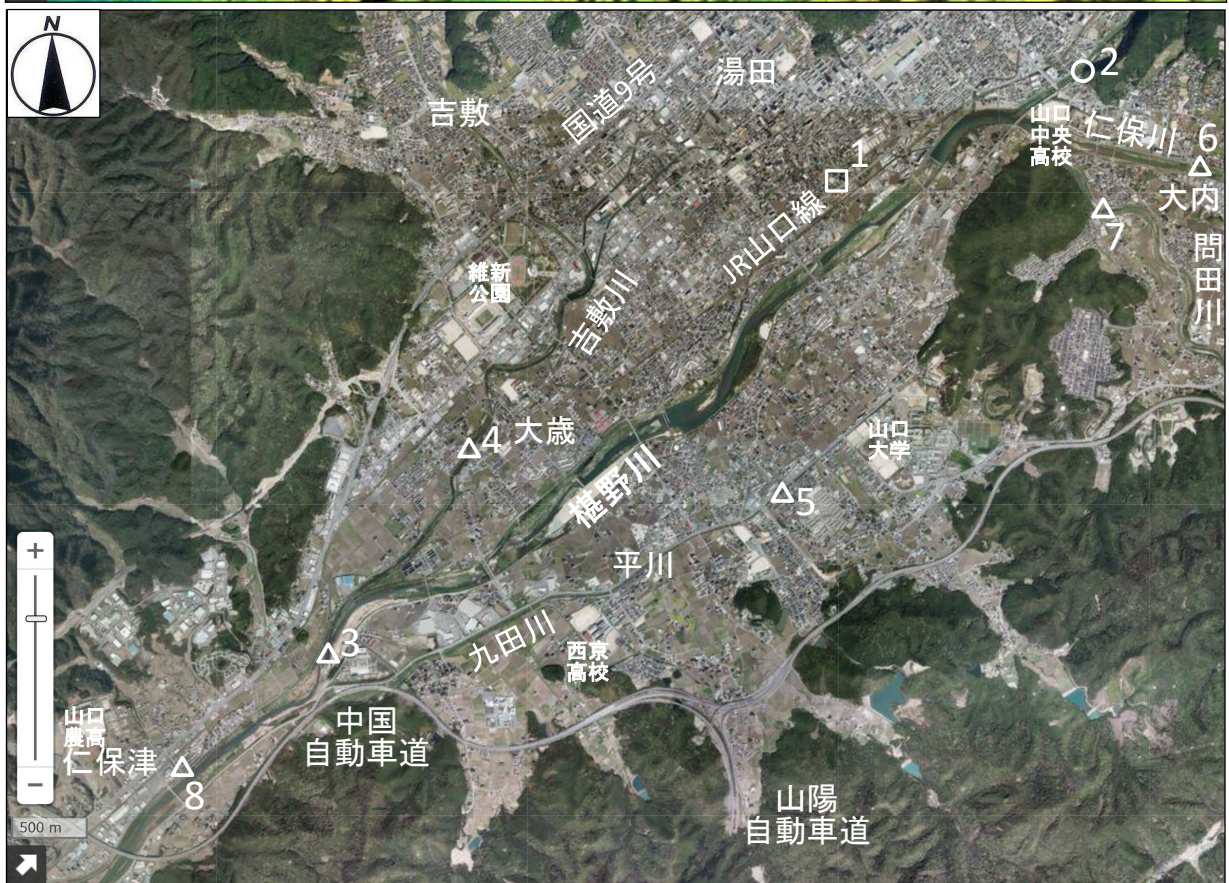
山口県中部に位置する山口市を対象に、甚大な浸水被害が発生した山口盆地に位置する平川・大歳・仁保津・大内の4つの地域について紹介する。山口盆地は、県中部を流れる二級河川の榎野川の中流域に位置し、北西部には標高500～700mの鳳凰山地が連なり、南東部は丘陵となっている。山口盆地には縄文・弥生時代の遺跡、条里制の遺構なども数多く分布している。さらに、北東方向に走る構造線に沿って沈降した埋積低地を呈し、下流の仁保津狭隘によって袋状の地形を形成し、東西4km、南北5kmで平坦な盆地床の高度は10～30mである（図6）。昼夜の気温較差は大きく、夏季には15℃を超えることが報告されており（山本、2001）、霜日数や霧日数も多く、内陸性の盆地気候の様相を呈している。

山口盆地から榎野川が流れ下る狭窄部の上流左岸に位置する平川地域は、南西に下るにつれて標高が低くなっており、2009年7月に発生した防府・山口豪雨でも、甚大な浸水被害に見舞われている。山口盆地を流れる榎野川の下流部は、大歳地域では吉敷川、平川地域では九田川が流れ、下流の標高が低い低平地で両者が榎野川に合流している（図6）。特に平川地域は山口大学が1966年に移転するまでは、水田が一带に広がる農村地帯であった（平川地区コミュニティ推進協議会、2019）。榎野川支川の仁保川流域の大内地域も周辺を丘陵に囲まれた盆地地形を呈し、支川の間田川が合流する一带は特に標高が低く、前掲した2009年も浸水被害に見舞われている（山本ら、2023）。

図6 山口市の平川・大歳・大内・仁保津地域の色別標高図（上）と空中写真（下）
 （国土地理院「地理院地図」より転載・加筆）（図中の口は1：山口アメダス、○は雨量局
 （2：鱧石雨量局）、△は水位局（3：朝田水位局、4：大歳水位局、5：九田水位局、
 6：御堀橋水位局、7：姫山橋簡易型雨量計、8：茶屋川簡易型水位計）

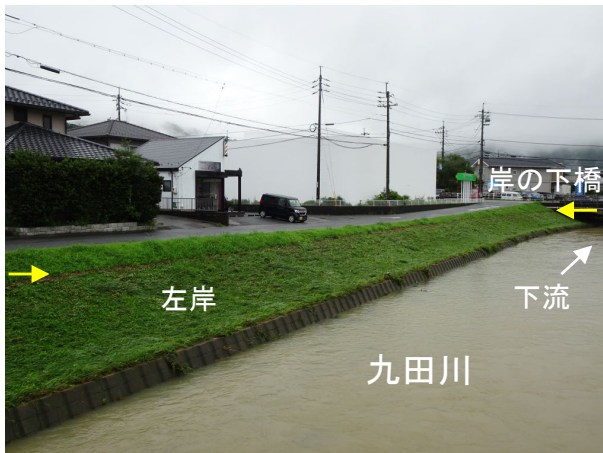
黒川地区では、6月30日から7月1日にかけての豪雨により、戸建て住宅、集合住宅、商業施設、店舗などに浸水被害が発生した。写真1.1は、県道61号から山口県立西京高等学校に通じる岸の下橋を上流から撮影した写真を示した。九田川の左岸は、掘込構造の護岸であるため、洪水が堤内側に越流しても堤防が決壊することはないが、1日の11時1分にはやや水位が低下しているものの、左岸護岸には塵芥が線状に付着し、九田川の水位が道路のわずかに30cmにまで迫っていたことがわかる。右岸は県道61号の敷設時に盛土をして嵩上げしているため、歩道面より1m以上も余裕高が認められている。

写真 1.1 岸の下橋上流左岸における九田川の水位と塵芥の状況（1日11時01分撮影）

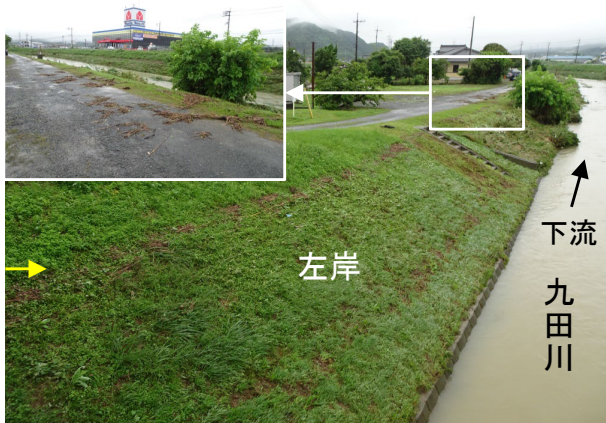
写真1.2は、広瀬橋の下流左岸における越水の状況を示した。上流の岸の下橋から、広瀬橋、吉野橋、平野橋までの左岸は、県道61号が走る右岸より堤防が低いため、九田川の水位が上昇した際には左岸側の堤防から越水が生じ、堤内地の水田地帯に洪水流が流れ込むことが、2009年の水害でも確認されている。今回の豪雨でも堤防の天端上に九田川から運ばれてきた塵芥が確認できることから、この付近で外水氾濫が発生していたことがわかる。なお、堤防

写真 1.2 広瀬橋下流左岸における九田川の水位と塵芥の状況（1日11時11分撮影）

に隣接する住宅は大きな浸水被害が生じていないが、堤防の裏尻側の堤内地は低くなっているため、住宅では地盤から最高56cmの高さに浸水の痕跡が確認できる。

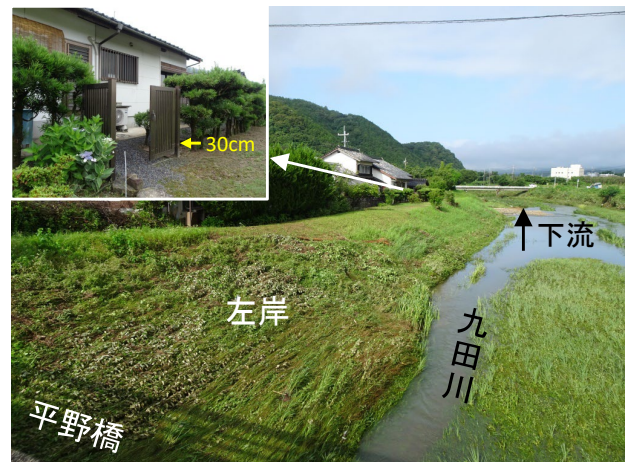
写真1.3には、平野地区における住宅の浸水被害の状況を示した。平野橋下流の左岸に位置する住宅では、九田川の越水によりブロック塀に30cmの浸水痕跡が確認でき、住宅にも床下浸水の被害に見舞われている。また、九田川に流れ込む小河川（名称不明）も両岸が溢水しており、堤内地のくぼ地では住宅や農業用倉庫などに浸水被害が認められている。

写真 1.3 平野橋下流の左岸における九田川の水位と宅地の浸水状況（2日撮影）

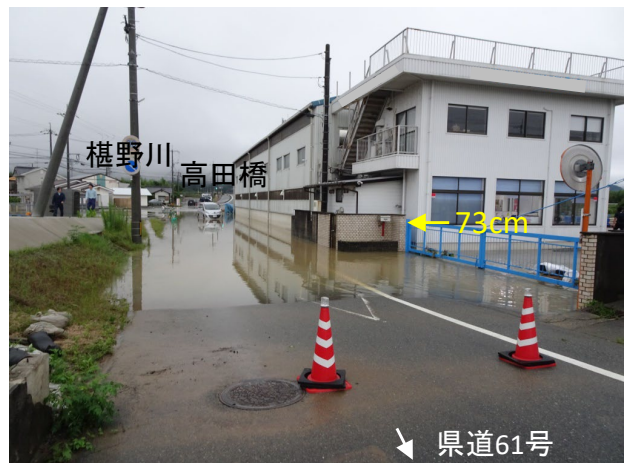
写真1.4には、県道61号（右岸堤防）と榎野川左岸に挟まれた田屋島に立地する総合商社における浸水の状況を示した。この一帯は周辺と比べて標高が低いため、地区内に雨水が滞留して内水氾濫による被害が頻繁に発生しているエリアである。2009年の水害でも床上浸水の被害に見舞われており（山崎ら、2011；山本ら、2011）、水害の軽減対策は行われていたものの、今回の水害でも地盤から高さ73cmまで浸水している。

写真 1.4 県道61号と榎野川左岸に挟まれた田屋島における総合商社と自家用車の浸水状況（1日6時47分撮影）

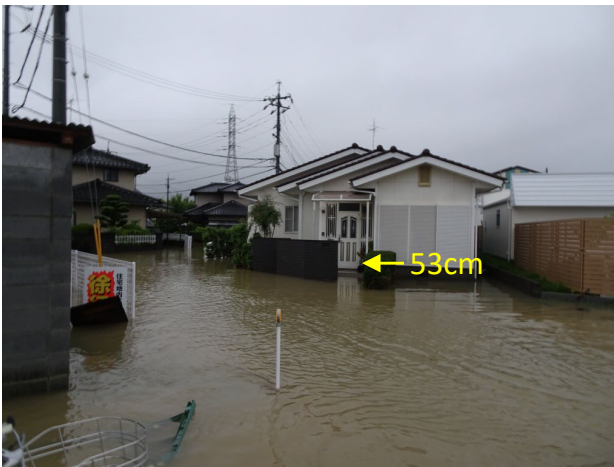
田屋島には、1980年代後半に水田を転用して約20戸の戸建て住宅と集合住宅が建設された街区があり、街区一帯は写真1.5に示したように内水氾濫が生じており、写真1.6に示した住宅では75cmまで水に浸かり、一帯で浸水被害が発生している。

写真 1.5 田屋島における住宅の浸水被害の状況（1日6時56分撮影）

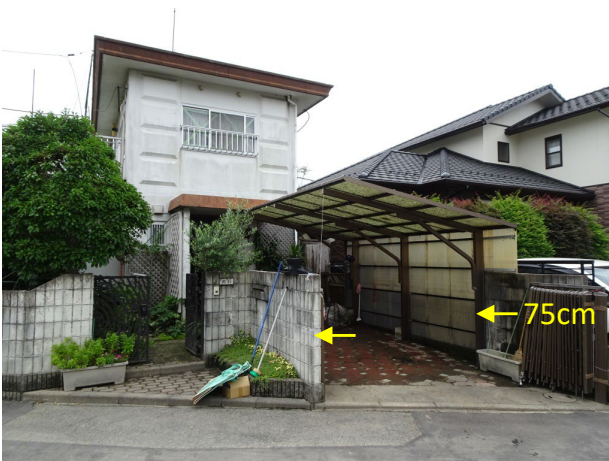
写真 1.6 田屋島における住宅の浸水被害の状況（2日撮影）

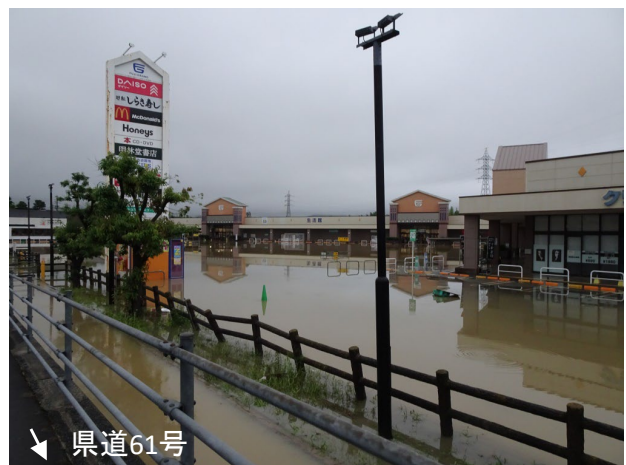
田屋島の県道61号沿いには大型商業施設のハイパーモールメルクス山口（2000年開業）が立地している。隣接する遊戯施設は県道の高さまで盛土を施工して嵩上げされているため、浸水被害に見舞われていないが、商業施設では水田を転用した盛土の施工がされていない状況で開発が行われている。このため、写真1.7に示したように施設一帯が浸水する被害に見舞われており、最高で50cm強の浸水深が生じており、2009年の浸水深をやや下回る被害となった。

その一方で、商業施設の西側のエリアでは、写真1.7の東エリアと比較してやや標高が高いことから、店舗の入口から店内に洪水流が侵入したものの、浸水は高さ数cmで、止水板も設置されていたことから、大きな被害は生じず、被災当日も営業が出来る状況であった。田屋島地区の榎野川堤防寄りの低平地のエリアでは、写真1.8に示したように一帯が浸水する被害が生じており、ハイパーモールメルクス山口に隣接する住宅型有料老人ホーム（2011年開設）でも駐車場までが浸水する被害が発生している。

写真 1.7 大型商業施設(ハイパーモールメルクス山口)における浸水の状況（1日7時00分撮影）

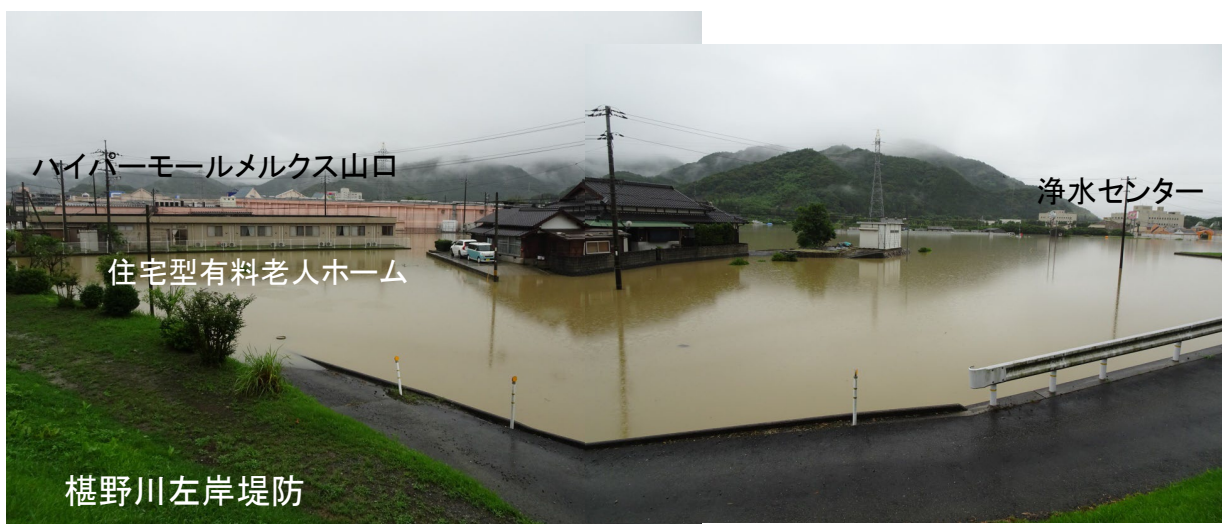
写真 1.8 榎野川の左岸堤防から見た田屋島地区における浸水の状況（1日8時54分撮影）

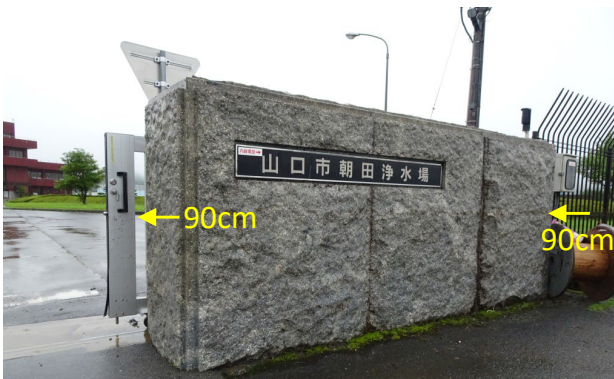
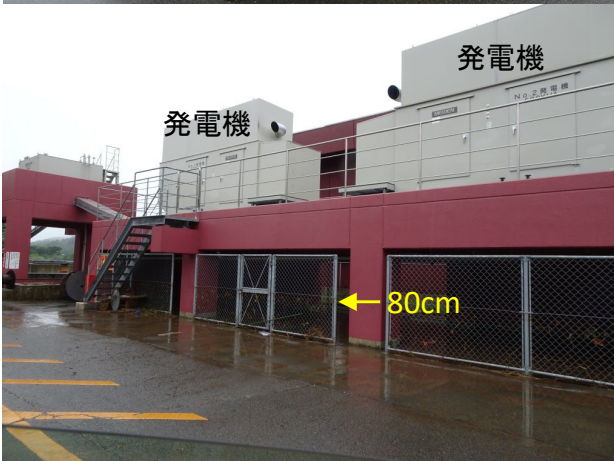
今回の豪雨により、樫野川（右岸）と吉敷川（左岸）に挟まれた岩富、吉敷川（右岸）とJR山口線との間に位置する坂東（西側）、勝井（大歳駅南側）、鴨原（団地）、三作の地区では、浸水被害が発生した。岩富に立地する山口市朝田浄水場は地区の中でも特に標高が低く、2009年の水害時には甚大な浸水被害に見舞われ、1週間にわたり上水道の供給が停止される状況となった（山本ら、2011；山崎ら、2011）。

写真 2.1 山口市朝田浄水場における浸水の状況
（1日8時01・03分撮影）

今回の水害では、写真 2.1 のように正門で 90cm の浸水が確認できるが、止水板の設置による雨水の流入防止、発電機の嵩上げ（写真 2.1）などの水害対策を実施していたことから、構内は浸水したものの、上水道の供給には影響を及ぼさなかった。

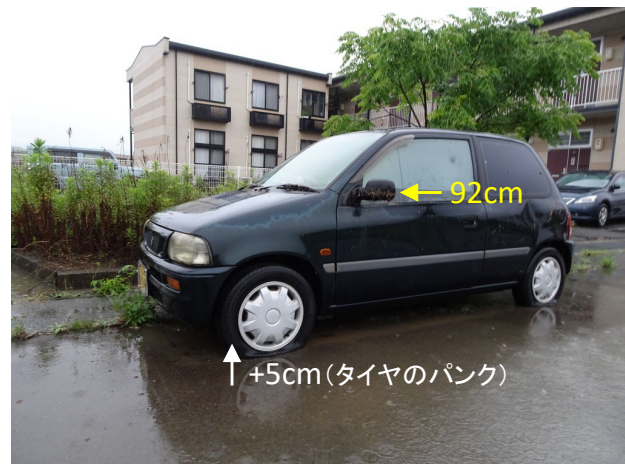
写真 2.4 岩富における自動車の浸水状況
（1日7時40分撮影）

その一方で、山口市朝田浄水場に隣接する株式会社 NTT ドコモの山口朝田基地局（写真 2.2）では、130cm の浸水被害に見舞われており、翌日には修理作業が開始されていた。また、近隣には水田を転用して集合住宅が建てられており、床上浸水や自動車の浸水被害に見舞われている（写真 2.3、写真 2.4）。なお、写真 2.3 内の「+18」は地盤から嵩上げの高さ、「92」は 18cm の嵩上げを含む浸水高さを示している。一方、道路を隔てた戸建て住宅では約 1m の嵩上げをしているため、浸水から免れている。

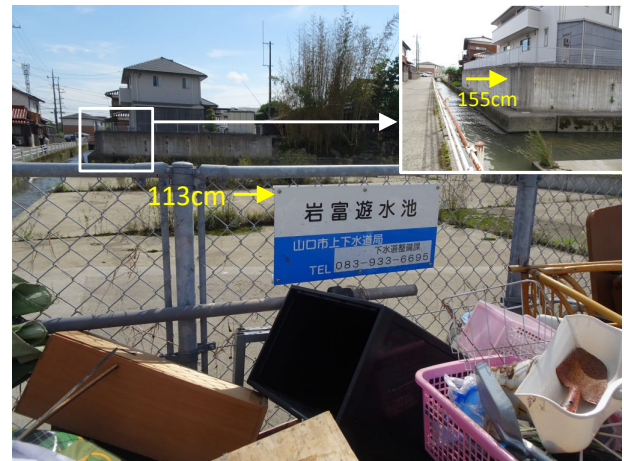
岩富は樫野川の右岸（高田橋）と支川の吉敷川左岸（大歳橋）に挟まれたすり鉢状の地形を呈しており、雨水が滞留しやすい地形となっている。写真 2.5 の医院では、1 階部分を駐車場としているため、診療業務を行う 2 階には影響がなかったが、近隣の集合住宅では道路地盤から約 1.2m の高さまで浸水する被害に見舞われている。地区の中央を流れる中川にかかる岩富橋付近は、すり鉢状地形の底部に位置していることから、川沿いの住宅で 1m を超える浸水に見舞われている（写真 2.6）。山口市は 2009 年の水害を契機に「岩富遊水池」を設置しているが、

貯水量 860 t を大きく上回る雨水の流入により、貯水容量を大きく超え、写真 2.7 のように 113cm の高さ浸水痕跡が確認できる。写真 2.8 は水田に放置された乗用車を示しており、大歳橋から岩富に下った際に、滞留していた雨水により車両が浮いて水田まで移動したものと推察されるが、運転手は脱出して人的被害は生じなかった。なお、大歳まちづくり協議会だより（2024）には、岩富の中川の内水氾濫を食い止めるため、朝田浄水場の西側に位置する市有地に遊水地を設ける案が提示されている。

写真 2.7 岩富遊水池および周辺における浸水の痕跡（2日撮影）

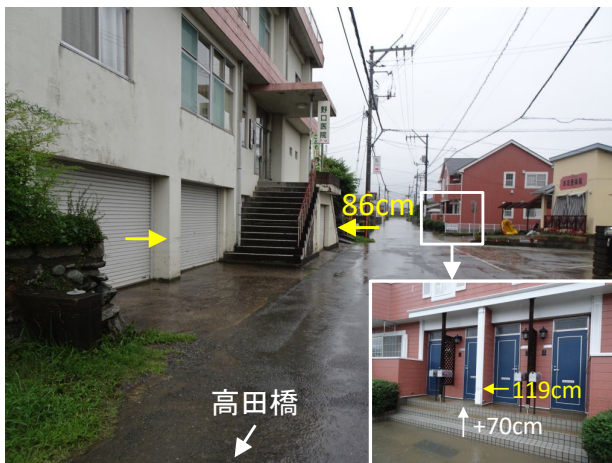
写真 2.5 岩富に位置する医院と集合住宅における浸水の状況（1日7時30分撮影）

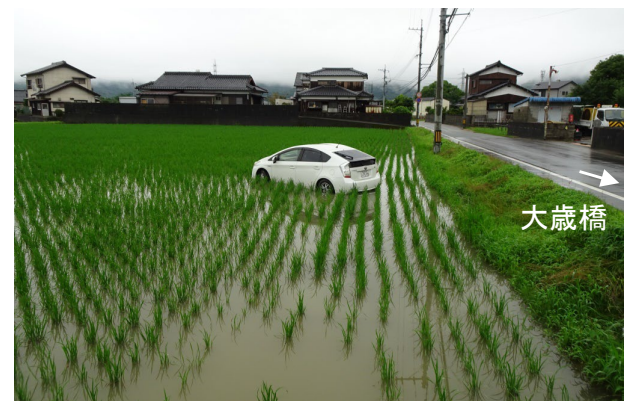
写真 2.8 水田に放置された乗用車の状況（1日11時48分撮影、岩富地区）

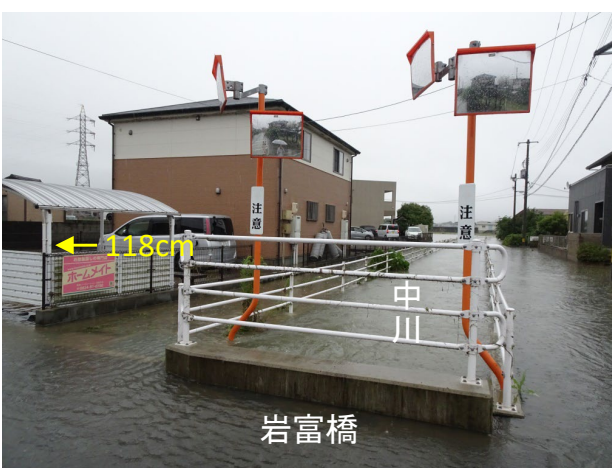
写真 2.6 岩富橋付近における浸水の状況（1日7時47分撮影、岩富地区）

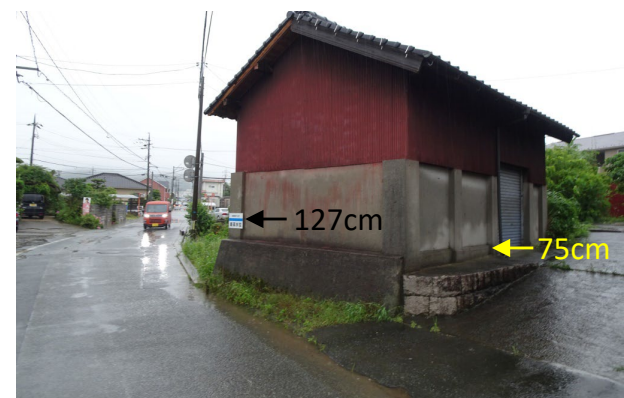
写真 2.9 岩富に設けられた 2009 年水害時の浸水実績標（127cm）と今回の浸水深（1日7時49分撮影）

写真 2.9 には、岩富に設けられた 2009 年水害時の浸水実績標と今回の浸水深を示した。2009 年の豪雨の際にも大歳地域は浸水被害に見舞われており、災害を後世に伝承するために、地域内の 13 か所に当時の浸水高をプレートで掲示する活動を実施している。しかし、諸般の事情により現在は後掲する写真 2.13 と朝田浄水場内の 3 か所にしか設置されておらず、他の浸水実績標は撤去されている。写真 2.9 に示した 127cm が 2009 年水害時の最高値であり、今回の浸水では高さ 75cm に浸水痕跡が確認できることから、前回の浸水を約 50cm 下回る浸水深であったことが伺える。

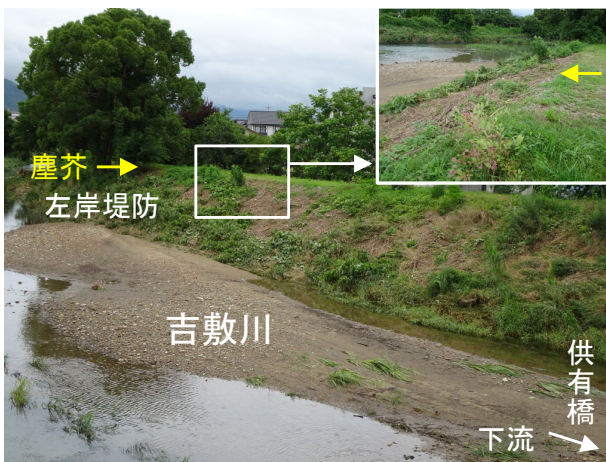
吉敷川に架かる供有橋の上流右岸には大歳水位観測所が設けられており、前掲した図 7 の水位図では 1 日の 2 時の時点で最高値の 4.85m を観測し、堤防高（左岸 6.09m、右岸 6.07m）まで達していない。しかし、3 日に筆者らが実施した現地調査では、大歳水位観測所（供有橋上流右岸）の対岸（左岸（写真 2.10））や供有橋下流左岸（写真 2.11）では堤防の天端に塵芥が確認できる。さらに、大歳水位観測所に隣接する右岸堤防では、堤防の天端に塵芥が堆積し、堤防沿いの道路に土砂の流出が確認できるが、詳細は不明である（写真 2.12）。この水位上昇によ

写真 2.10 吉敷川に架かる供有橋の上流の左岸堤防における塵芥の状況（3日撮影）

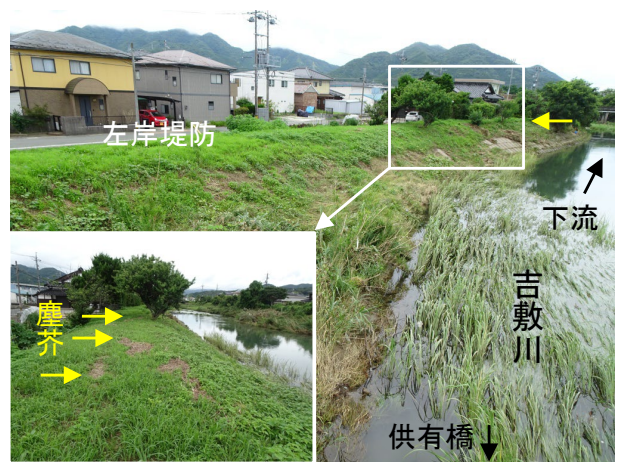
写真 2.11 吉敷川に架かる供有橋の下流の左岸堤防における塵芥の状況（3日撮影）

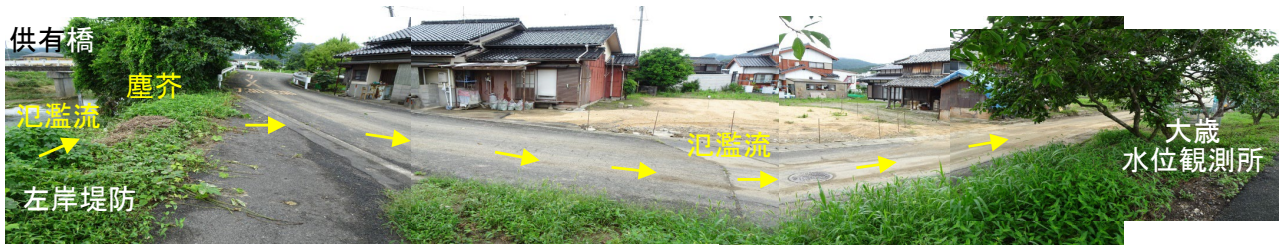
写真 2.12 吉敷川に架かる供有橋の上流の右岸堤防における塵芥の状況（3日撮影）

り、吉敷川では外水氾濫が発生していたものと推察され、流出した洪水流も影響し、坂東公園ではトイレ、案内板などに最高 70cm 弱の浸水痕跡が確認できる。

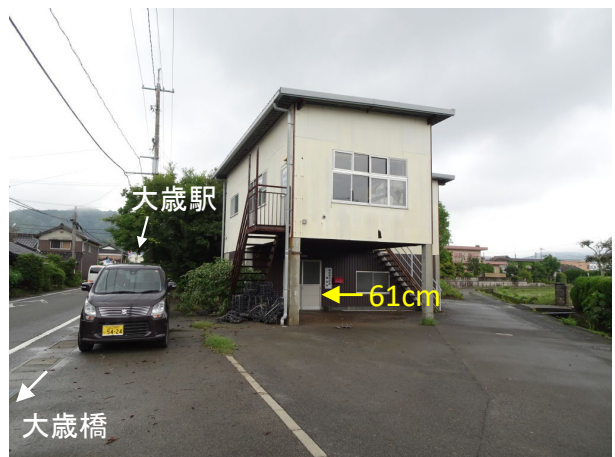
写真 2.14 朝田南自治会集会所における浸水の状況（1日 12時 59分撮影）

吉敷川右岸と JR 山口線（大歳駅）に挟まれたエリアも標高が低くなっており、写真 2.13 は JR 大歳駅前の通りに面した建設会社に設置された実績浸水板と今回の浸水深を示した。2009 年の水害では 57cm の浸水高に見舞われ、今回の水害では 35cm に止まっているが、道路を隔てた向かいの朝田南自治会集会所では、1 階が 61cm まで浸水している（写真 2.14）。また、付近では駐車場に止めた自動車が避難できずに浸水する被害が相次いでおり、レンタカーの代車利用が各所で確認できる。

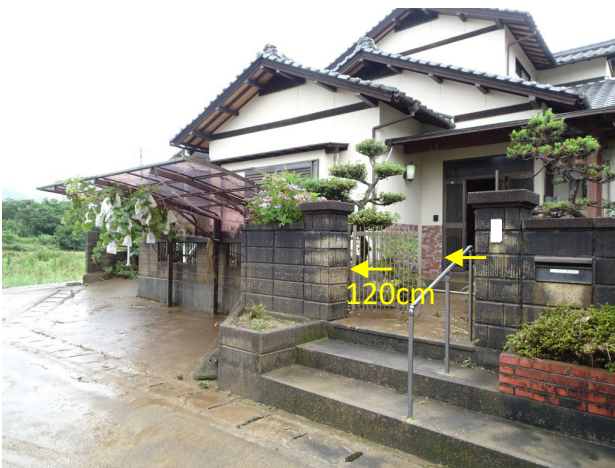
鴨原地区は、1970 年代前半に水田を転用して住宅建設が開始された団地で、現在は約 100 戸の住宅、数棟の集合住宅が立地している。ここでも、2009 年の水害では甚大な浸水被害に見舞われており、水害時には団地内に車両が侵入できなくなり、一時は孤立する状況が発生した（山崎ら、2011；山本ら、2011）。今回の水害でも、床上・床下浸水の被害に団地内の大部分が見舞われている（写真 2.15～17）。

写真 2.15 鴨原における住宅の浸水状況
(1日 12時 31分撮影)

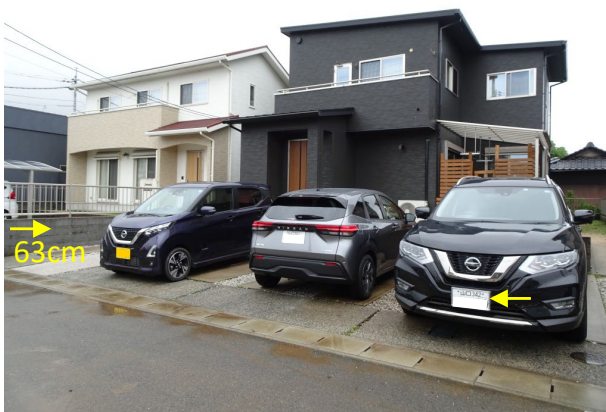
写真 2.16 鴨原における住宅の浸水状況
(1日 12時 12分撮影)

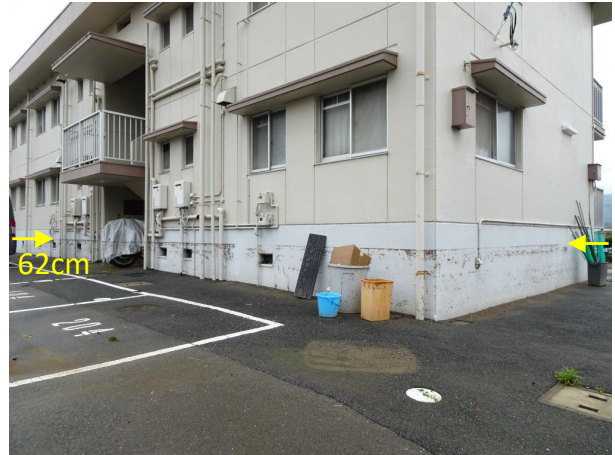
写真 2.17 鴨原における集合住宅の浸水状況
(1日 12時 36分撮影)

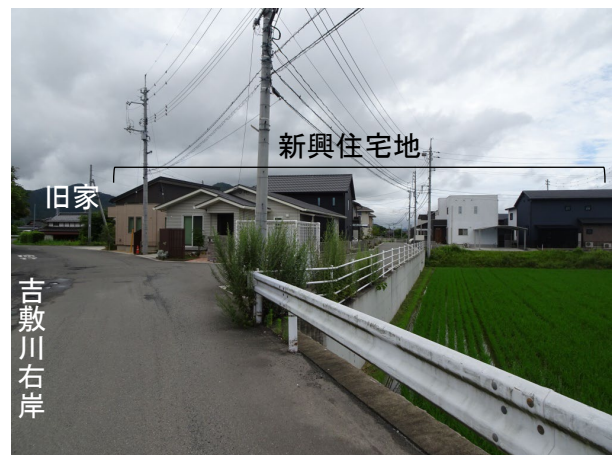
写真 2.18 では吉敷川の大歳橋下流右岸に開発された新興住宅地を示している。堤内地の水田に堤防の天端高まで盛土をして住宅地が開発されており、今回の水害では浸水被害が発生しておらず、比高の違いにより被災の有無に違いが生じている。写真 2.19 に示した近隣の造成地では水田に盛土した住宅地において擁壁が崩落する被害が生じている。

写真 2.18 吉敷川の大歳橋下流右岸において
開発された新しい住宅地 (3日撮影)

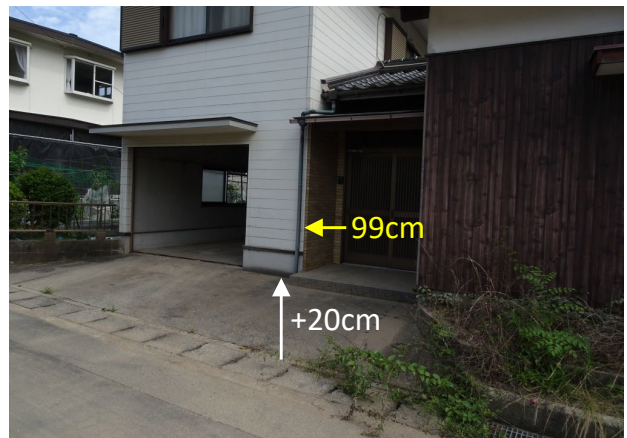
しかし、仁保川と問田川の合流点に位置する下千坊地区は、問田川の水位上昇により地区内に滞留した雨水がポンプ場から排水しきれず、浸水被害が発生した。図 12 には筆者らの現地調査により作成した下千坊地区の浸水深図（地盤からの高さ、cm）、写真 3.1・3.2 には浸水痕跡の状況を示した。地区の北側の街区では最高 1m 弱の浸水深に見舞われており、2009 年水害から 14 年ぶりの被害となっている。

写真 3.1 下千坊地区における住宅の浸水痕跡

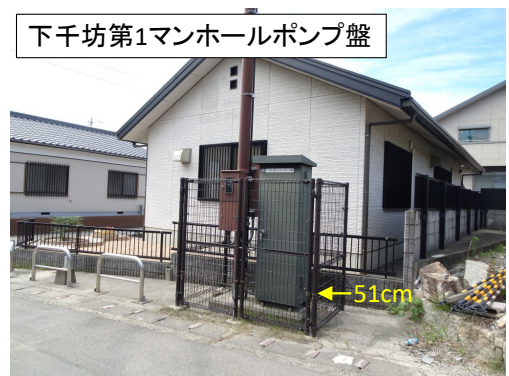
写真 3.2 下千坊第 1 マンホールポンプ盤の浸水痕跡

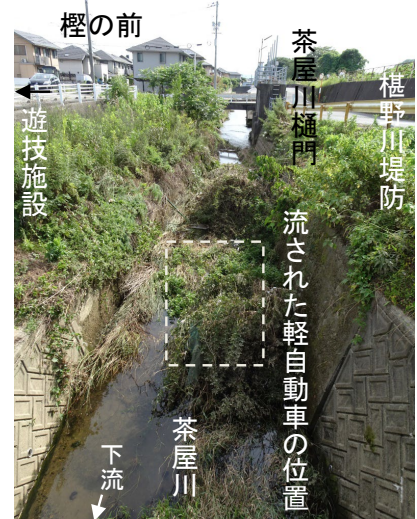
図13には、下流の小郡地域の東津橋雨量局で観測された雨量、茶屋川樋門の上流に設けられた簡易型水位計における水位の推移を示した。6月30日の夕方からの強雨により、茶屋川の水位は徐々に上昇して、19時過ぎには氾濫危険水位の1.90mを超え、一旦水位が低下したものの、7月1日0時に35mm、1時に57mmの強雨により、3.05mの水位を観測した後、6時に3.25mの水位を観測するまで、高水位により水位が欠測となっている。茶屋川における水位の急上昇により、軽自動車が茶屋川(新聞記事では用水路)に流され、運転者が水死する事故が発生している(写真4.1;山口新聞、2023)。写真4.2には隣接する茶屋川樋門を示しており、高さ114cmに浸水痕跡が確認できる。この高さまで水位が上昇したことから、軽自動車が浮き上がり、ガードレールを越えて流されたものと推察される。

写真4.1 軽自動車が茶屋川に流された現場

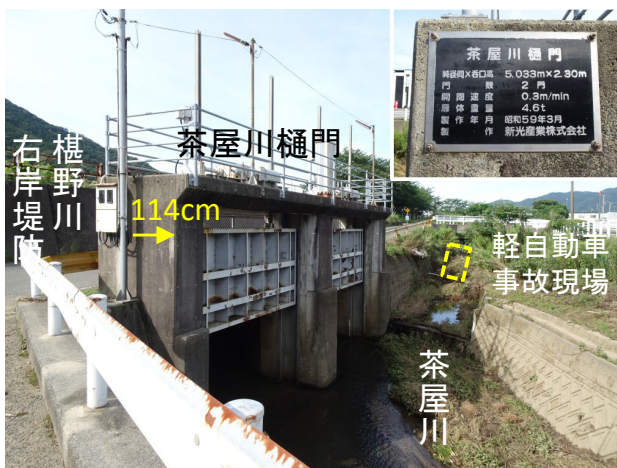
写真4.2 茶屋川樋門と軽自動車の事故現場

図 14 には、筆者らの現地調査により作成した仁保津地域における浸水深の分布図を示した。権現堂橋西詰の遊戯施設北東側の榎野川支流の茶屋川と仁保津川、さらに JR 山口線に挟まれた低平地では宅地開発が行われ、戸建て住宅、集合住宅、店舗が建てられており、檜の前街区が浸水被害に見舞われている。特に両支流が合流する茶屋川樋門付近では最高 136cm の浸水深となっており、ポンプ制御盤も浸水により故障し、水位計が欠測する増水に見舞わ

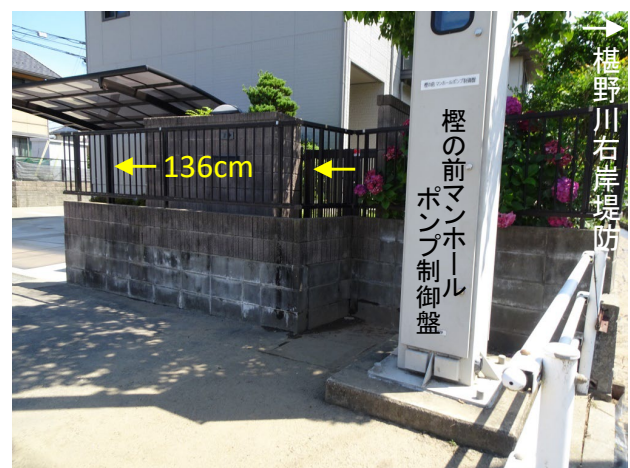
写真4.3 カーポートの浸水痕跡とポンプ制御盤

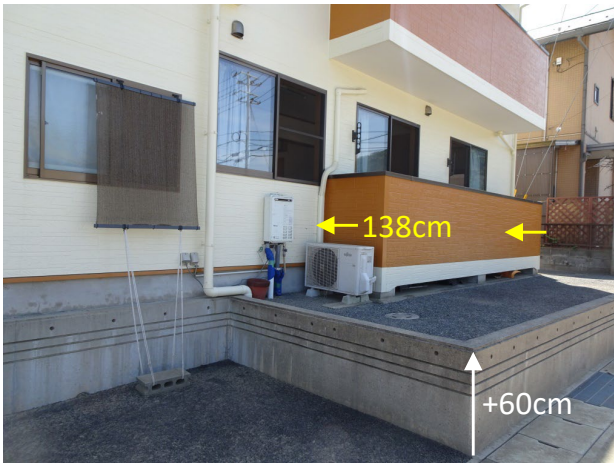
れている (写真 4.2・4.3)。街区内では北東側で標高が高くなっていることから、浸水深は徐々に浅くなっているが、街区奥の農業用ハウスでも 50cm の浸水痕跡が確認できる (写真 4.4～写真 4.8)。なお、本団地は 2009 年 7 月の豪雨でも浸水被害に見舞われているが、今回の豪雨では自家用車を高台に避難させた住民は少なかった。また、権現堂橋の西に位置する運送業が立地する流通団地でも、70 cm を上回る浸水深が確認できるが、建屋の嵩上げにより大

写真 4.4 店舗兼住宅における浸水痕跡

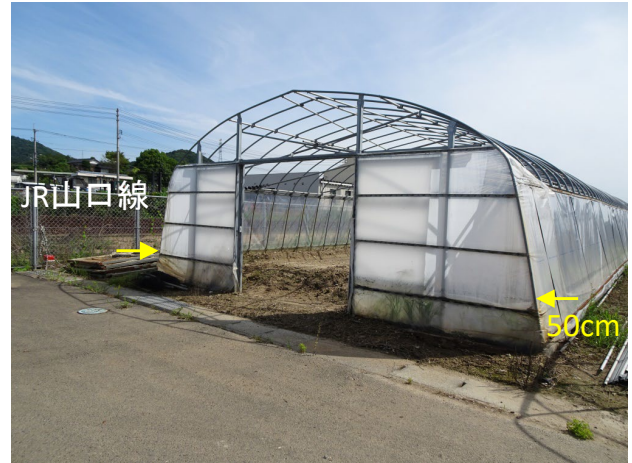
写真 4.7 農業ハウスにおける浸水痕跡

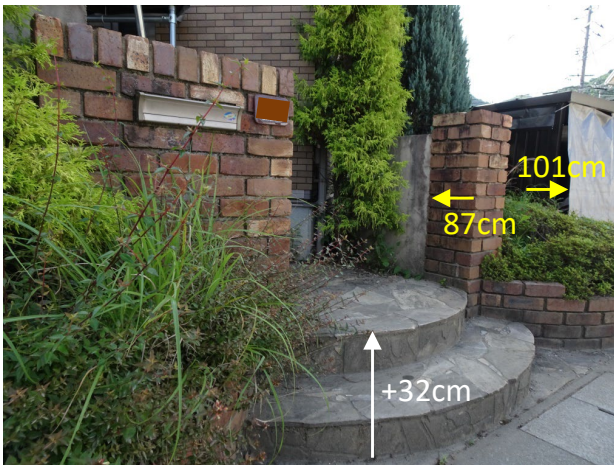
写真 4.5 床上浸水した住宅の浸水痕跡

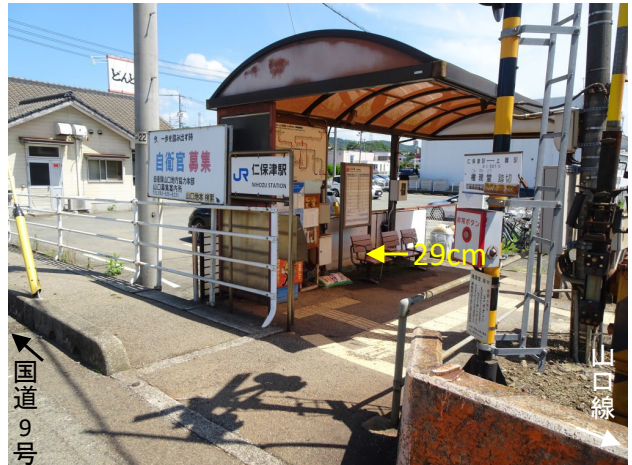
写真 4.8 仁保津駅における浸水の痕跡

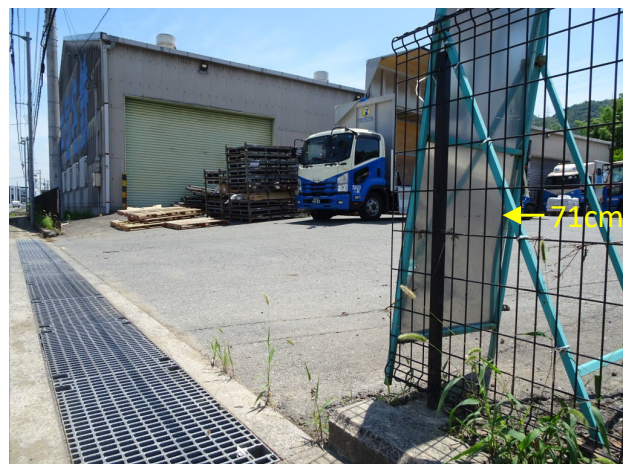
写真 4.9 流通団地における浸水痕跡

きな被害は認められていない（写真 4.9）。
