2023年の梅雨前線豪雨により山口市で発生した浸水被害の特徴

Characteristics of Flood Damage in Yamaguchi City by Heavy Rainfall of Baiu-front, 2023

山本 晴彦¹, 古場 杏奈²

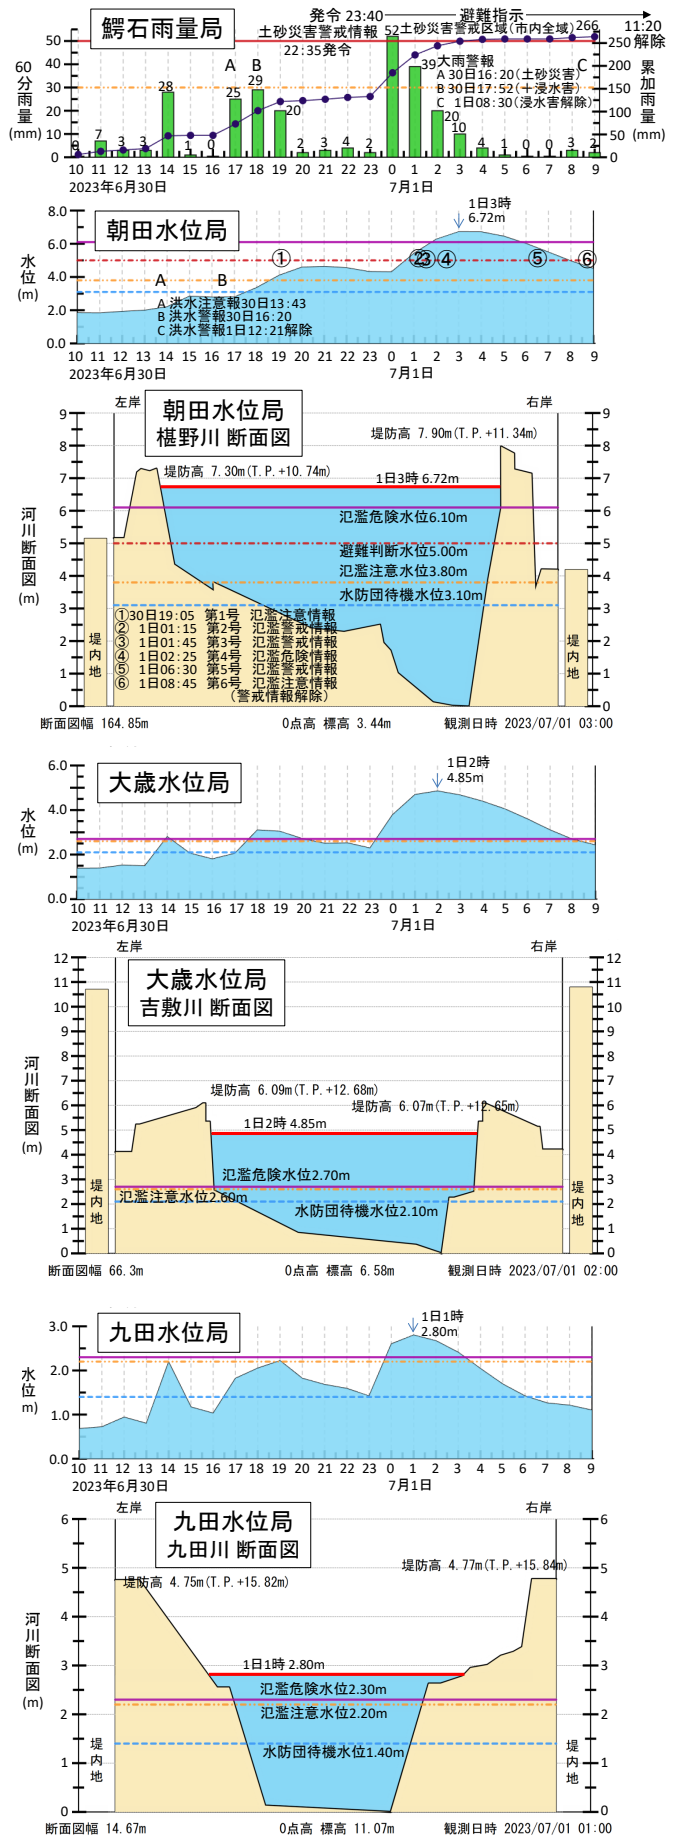
鱒石では6月30日の昼前から雨が降り出し、14時には28mmの強雨を観測し、やや雨脚が弱まったものの、17時から19時にかけて20mmを超える時間雨量を観測している。夜遅くは雨脚が弱まったものの、翌日の7月1日の0時には52mmの激しい雨を観測し、3時頃まで徐々に強雨は弱まってはいるが、朝まで降り続き、9時までの累積雨量は266mmに達した(図7)。なお、30日21時50分に高齢者等避難が大内地域・仁保地域深野地区(仁保川の浸水想定区域)に、23時40分には避難指示が山口市内全域(土砂災害警戒区域)に発令され、11時20分に解除されている。豪雨にともない朝田の水位は段階的に上昇し、氾濫危険水位の6.10mを越えて1日2時25分には氾濫危険情報が発表され、3時には6.72mの最高値を記録している。

同様に、吉敷川の大歳でも氾濫危険水位の2.70mを越えて、1日2時には4.85mを観測しており、九田川や吉敷川流域の一部の地域では堤防からの越水により堤内地に氾濫流が流れ込む外水氾濫が発生した。なお、御堀橋でも1日3時に3.84mの最高値を観測したが、外水氾濫は発生しなかった(図7)。

図7 2023年6月30日10時から7月1日9時までの鱒石雨量局、朝田・大歳・九田・御堀橋の水位局における雨量・水位、防災情報の推移、榎野川・吉敷川・九田川・仁保川の断面図

吉敷川に架かる供有橋の上流右岸には大歳水位観測所が設けられており、前掲した図 7 の水位図では 1 日の 2 時の時点で最高値の 4.85m を観測し、堤防高（左岸 6.09m、右岸 6.07m）まで達していない。しかし、3 日に筆者らが実施した現地調査では、大歳水位観測所（供有橋上流右岸）の対岸（左岸（写真 2.10））や供有橋下流左岸（写真 2.11）では堤防の天端に塵芥が確認できる。さらに、大歳水位観測所に隣接する右岸堤防では、堤防の天端に塵芥が堆積し、堤防沿いの道路に土砂の流出が確認できるが、詳細は不明である（写真 2.12）。この水位上昇によ

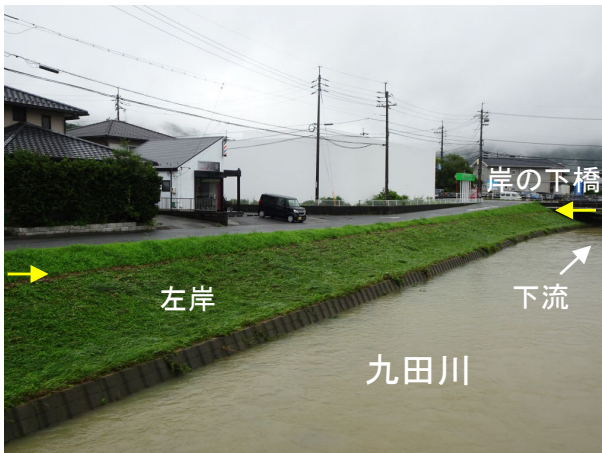
黒川地区では、6月30日から7月1日にかけての豪雨により、戸建て住宅、集合住宅、商業施設、店舗などに浸水被害が発生した。写真1.1は、県道61号から山口県立西京高等学校に通じる岸の下橋を上流から撮影した写真を示した。九田川の左岸は、掘込構造の護岸であるため、洪水が堤内側に越流しても堤防が決壊することはないが、1日の11時1分にはやや水位が低下しているものの、左岸護岸には塵芥が線状に付着し、九田川の水位が道路のわずかに30cmにまで迫っていたことがわかる。右岸は県道61号の敷設時に盛土をして嵩上げしているため、歩道面より1m以上も余裕高が認められている。

写真 1.1 岸の下橋上流左岸における九田川の水位と塵芥の状況（1日11時01分撮影）

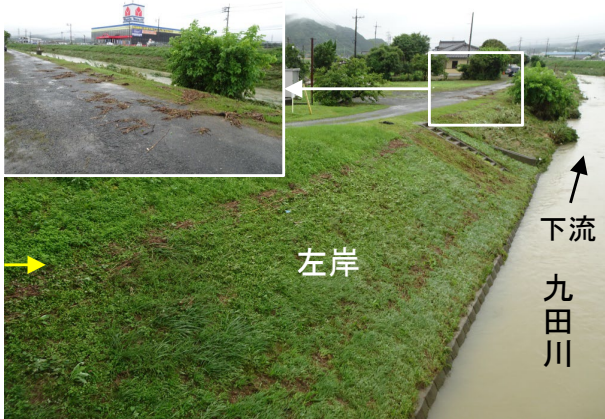
写真1.2は、広瀬橋の下流左岸における越水の状況を示した。上流の岸の下橋から、広瀬橋、吉野橋、平野橋までの左岸は、県道61号が走る右岸より堤防が低いため、九田川の水位が上昇した際には左岸側の堤防から越水が生じ、堤内地の水田地帯に洪水が流れ込むことが、2009年の水害でも確認されている。今回の豪雨でも堤防の天端上に九田川から運ばれてきた塵芥が確認できることから、この付近で外水氾濫が発生していたことがわかる。なお、堤防

写真 1.2 広瀬橋下流左岸における九田川の水位と塵芥の状況（1日11時11分撮影）

に隣接する住宅は大きな浸水被害が生じていないが、堤防の裏尻側の堤内地は低くなっているため、住宅では地盤から最高56cmの高さに浸水の痕跡が確認できる。

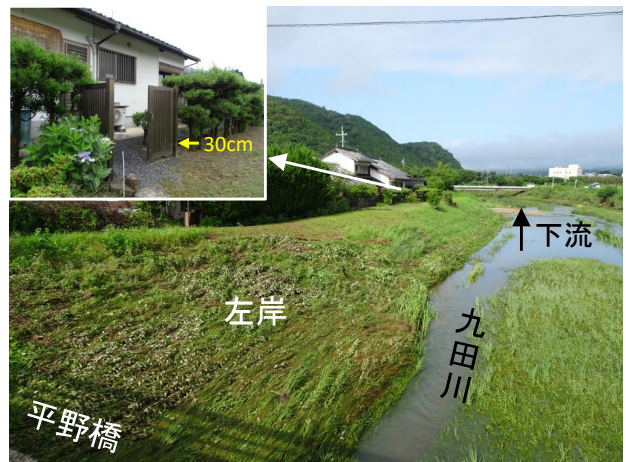
写真1.3には、平野地区における住宅の浸水被害の状況を示した。平野橋下流の左岸に位置する住宅では、九田川の越水によりブロック塀に30cmの浸水痕跡が確認でき、住宅にも床下浸水の被害に見舞われている。また、九田川に流れ込む小河川（名称不明）も両岸が溢水しており、堤内地のくぼ地では住宅や農業用倉庫などに浸水被害が認められている。

写真 1.3 平野橋下流の左岸における九田川の水位と宅地の浸水状況（2日撮影）

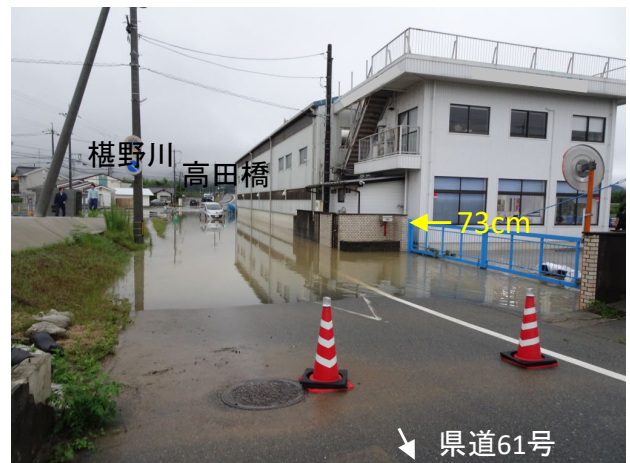
写真1.4には、県道61号（右岸堤防）と榎野川左岸に挟まれた田屋島に立地する総合商社における浸水の状況を示した。この一帯は周辺と比べて標高が低いため、地区内に雨水が滞留して内水氾濫による被害が頻繁に発生しているエリアである。2009年の水害でも床上浸水の被害に見舞われており（山崎ら、2011；山本ら、2011）、水害の軽減対策は行われていたものの、今回の水害でも地盤から高さ73cmまで浸水している。

写真 1.4 県道61号と榎野川左岸に挟まれた田屋島における総合商社と自家用車の浸水状況（1日6時47分撮影）

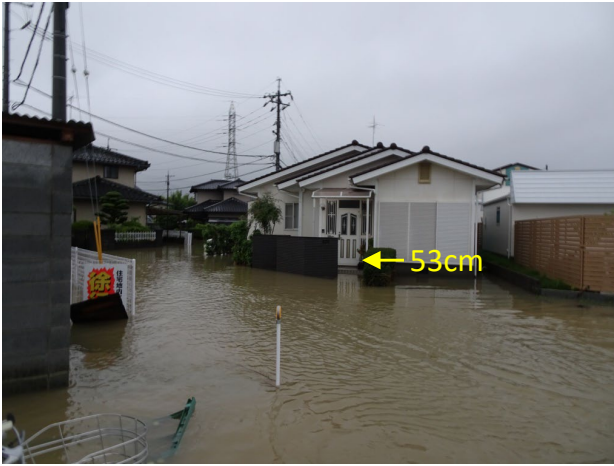
田屋島には、1980年代後半に水田を転用して約20戸の戸建て住宅と集合住宅が建設された街区があり、街区一帯は写真1.5に示したように内水氾濫が生じており、写真1.6に示した住宅では75cmまで水に浸かり、一帯で浸水被害が発生している。

写真 1.5 田屋島における住宅の浸水被害の状況（1日6時56分撮影）

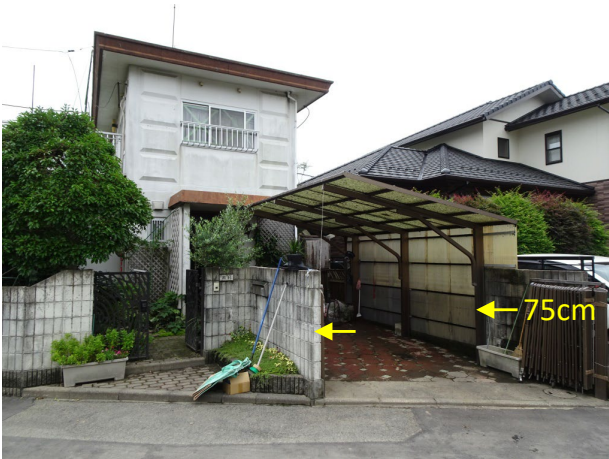
写真 1.6 田屋島における住宅の浸水被害の状況（2日撮影）

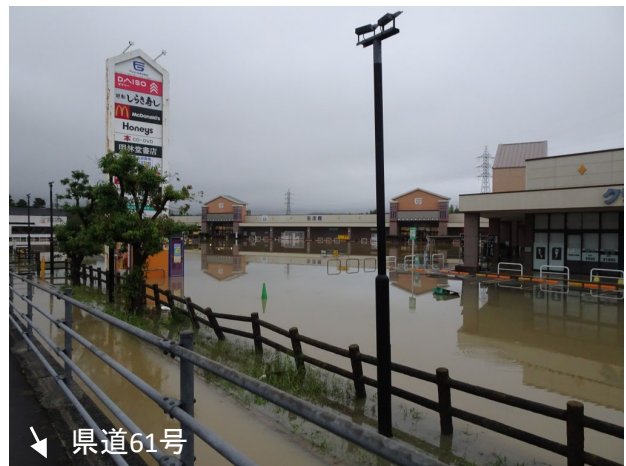
田屋島の県道61号沿いには大型商業施設のハイパーモールメルクス山口（2000年開業）が立地している。隣接する遊戯施設は県道の高さまで盛土を施工して嵩上げされているため、浸水被害に見舞われていないが、商業施設では水田を転用した盛土の施工がされていない状況で開発が行われている。このため、写真1.7に示したように施設一帯が浸水する被害に見舞われており、最高で50cm強の浸水深が生じており、2009年の浸水深をやや下回る被害となった。

写真 1.7 大型商業施設(ハイパーモールメルクス山口)における浸水の状況（1日7時00分撮影）

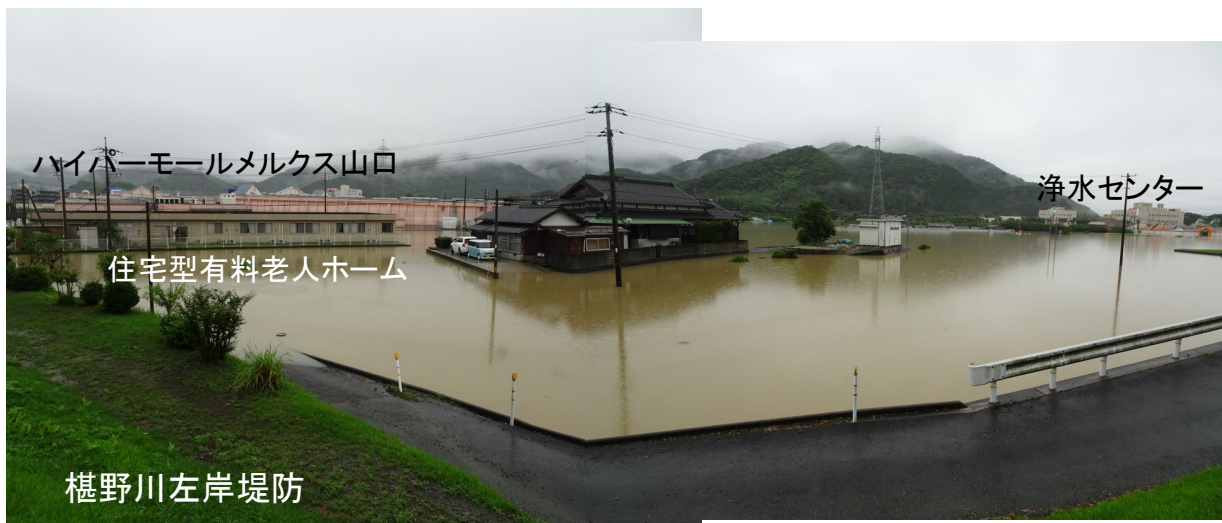
その一方で、商業施設の西側のエリアでは、写真1.7の東エリアと比較してやや標高が高いことから、店舗の入口から店内に洪水流が侵入したものの、浸水は高さ数cmで、止水板も設置されていたことから、大きな被害は生じず、被災当日も営業が出来る状況であった。田屋島地区の榎野川堤防寄りの低平地のエリアでは、写真1.8に示したように一帯が浸水する被害が生じており、ハイパーモールメルクス山口に隣接する住宅型有料老人ホーム（2011年開設）でも駐車場までが浸水する被害が発生している。

写真 1.8 榎野川の左岸堤防から見た田屋島地区における浸水の状況（1日8時54分撮影）

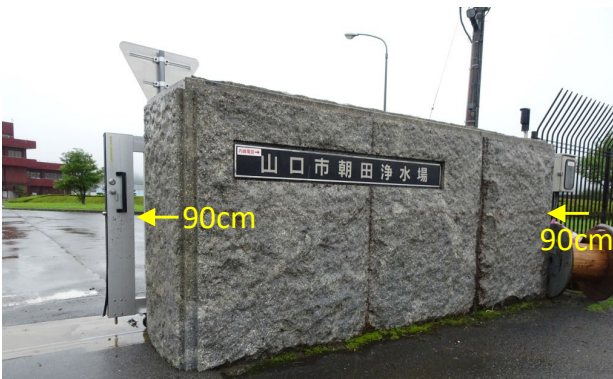
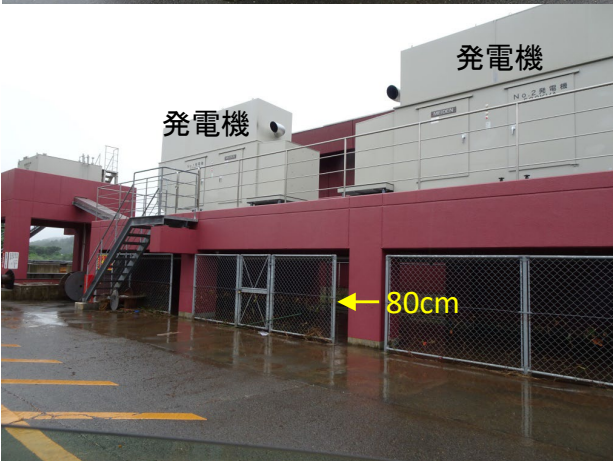
写真 2.1 山口市朝田浄水場における浸水の状況
(1日8時01・03分撮影)

今回の水害では、写真 2.1 のように正門で 90cm の浸水が確認できるが、止水板の設置による雨水の流入防止、発電機の嵩上げ（写真 2.1）などの水害対策を実施していたことから、構内は浸水したものの、上水道の供給には影響を及ぼさなかった。

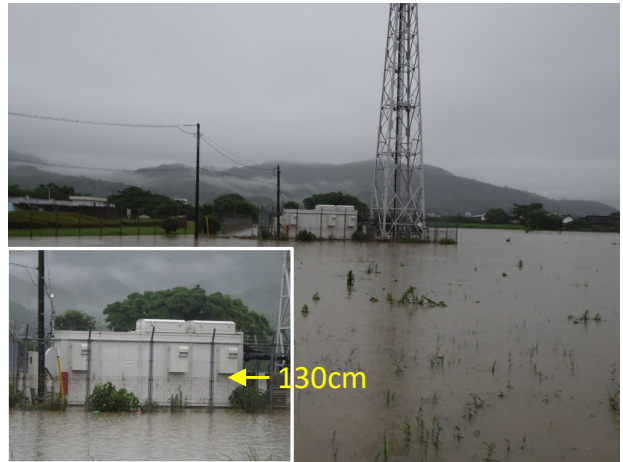
写真 2.2 岩富における NTT ドコモ山口朝田基地局の浸水状況
(1日7時38分撮影)

その一方で、山口市朝田浄水場に隣接する株式会社 NTT ドコモの山口朝田基地局 (写真 2.2) では、130cm の浸水被害に見舞われており、翌日には修理作業が開始されていた。また、近隣には水田を転用して集合住宅が建てられており、床上浸水や自動車の浸水被害に見舞われている (写真 2.3、写真 2.4)。なお、写真 2.3 内の「+18」は地盤から嵩上げの高さ、「92」は 18cm の嵩上げを含む浸水高さを示している。一方、道路を隔てた戸建て住宅では約 1m の嵩上げをしているため、浸水から免れている。

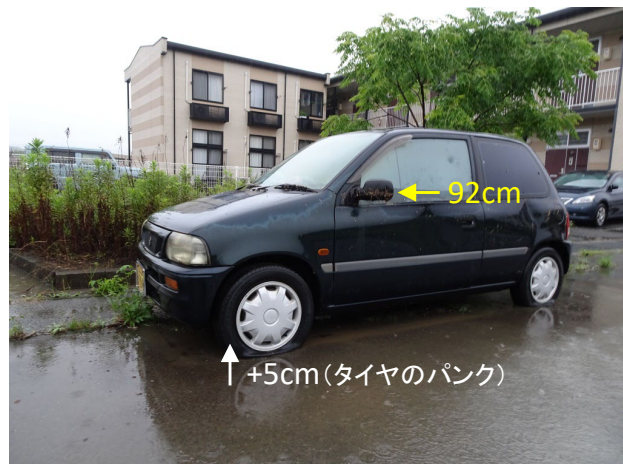
写真 2.4 岩富における自動車の浸水状況
(1日7時40分撮影)

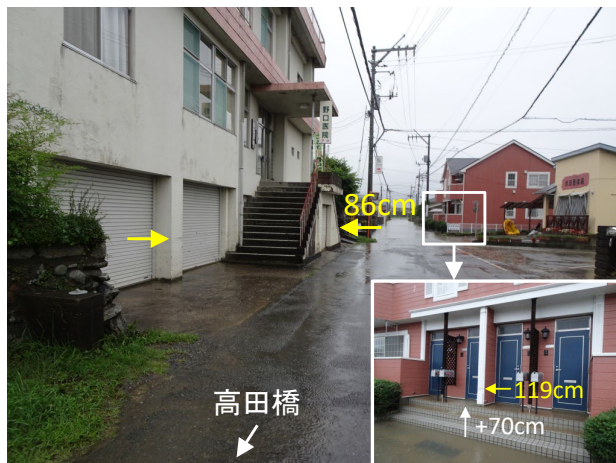
岩富は樫野川の右岸 (高田橋) と支川の吉敷川左岸 (大歳橋) に挟まれたすり鉢状の地形を呈しており、雨水が滞留しやすい地形となっている。写真 2.5 の医院では、1 階部分を駐車場としているため、診療業務を行う 2 階には影響がなかったが、近隣の集合住宅では道路地盤から約 1.2m の高さまで浸水する被害に見舞われている。地区の中央を流れる中川にかかる岩富橋付近は、すり鉢状地形の底部に位置していることから、川沿いの住宅で 1m を超える浸水に見舞われている (写真 2.6)。山口市は 2009 年の水害を契機に「岩富遊水池」を設置しているが、

写真 2.5 岩富に位置する医院と集合住宅における浸水の状況 (1日 7時 30分撮影)

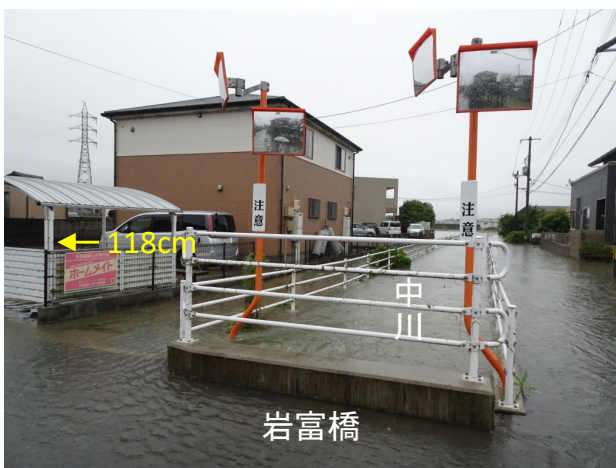
写真 2.6 岩富橋付近における浸水の状況 (1日 7時 47分撮影、岩富地区)

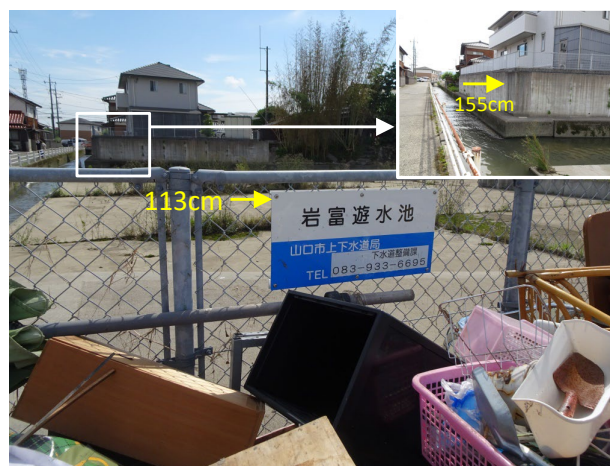
貯水量 860 t を大きく上回る雨水の流入により、貯水容量を大きく超え、写真 2.7 のように 113cm の高さ浸水痕跡が確認できる。写真 2.8 は水田に放置された乗用車を示しており、大歳橋から岩富に下った際に、滞留していた雨水により車両が浮いて水田まで移動したものと推察されるが、運転手は脱出して人的被害は生じなかった。なお、大歳まちづくり協議会だより (2024) には、岩富の中川の内水氾濫を食い止めるため、朝田浄水場の西側に位置する市有地に遊水地を設ける案が提示されている。

写真 2.7 岩富遊水池および周辺における浸水の痕跡 (2日撮影)

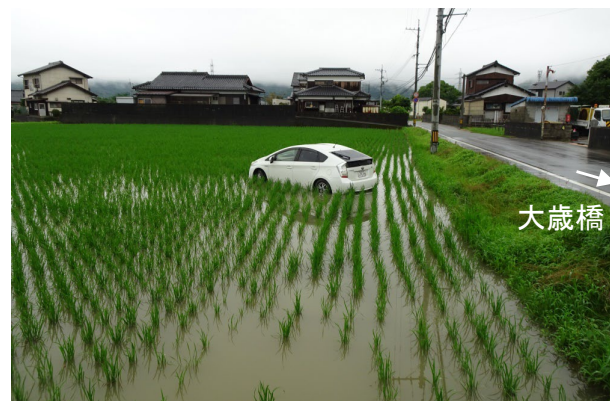
写真 2.8 水田に放置された乗用車の状況 (1日 11時 48分撮影、岩富地区)

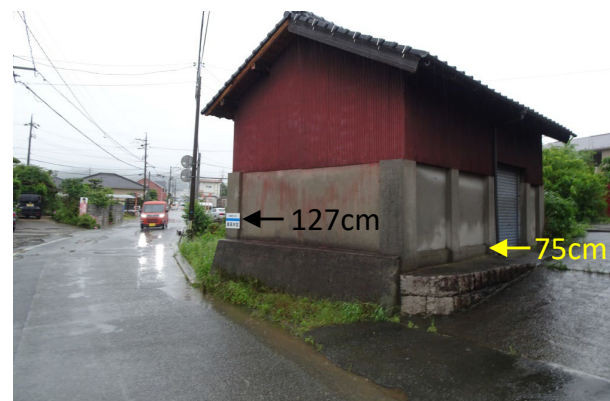
写真 2.9 岩富に設けられた 2009 年水害時の浸水実績標 (127cm) と今回の浸水深 (1日 7時 49分撮影)

写真 2.9 には、岩富に設けられた 2009 年水害時の浸水実績標と今回の浸水深を示した。2009 年の豪雨の際にも大歳地域は浸水被害に見舞われており、災害を後世に伝承するために、地域内の 13 か所に当時の浸水高をプレートで掲示する活動を実施している。しかし、諸般の事情により現在は後掲する写真 2.13 と朝田浄水場内の 3 か所にしか設置されておらず、他の浸水実績標は撤去されている。写真 2.9 に示した 127cm が 2009 年水害時の最高値であり、今回の浸水では高さ 75cm に浸水痕跡が確認できることから、前回の浸水を約 50cm 下回る浸水深であったことが伺える。

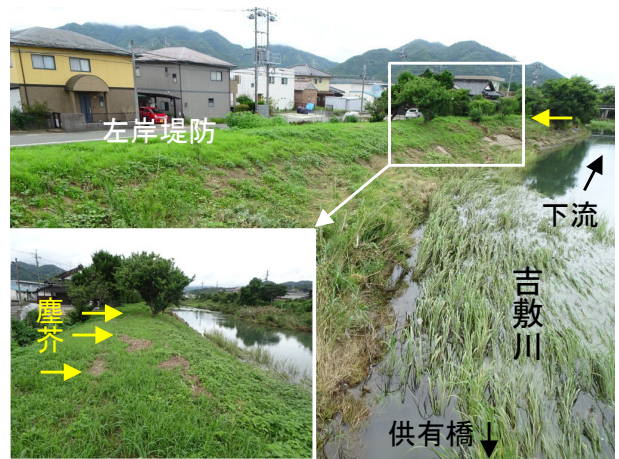
写真 2.11 吉敷川に架かる供有橋の下流の左岸堤防における塵芥の状況（3日撮影）

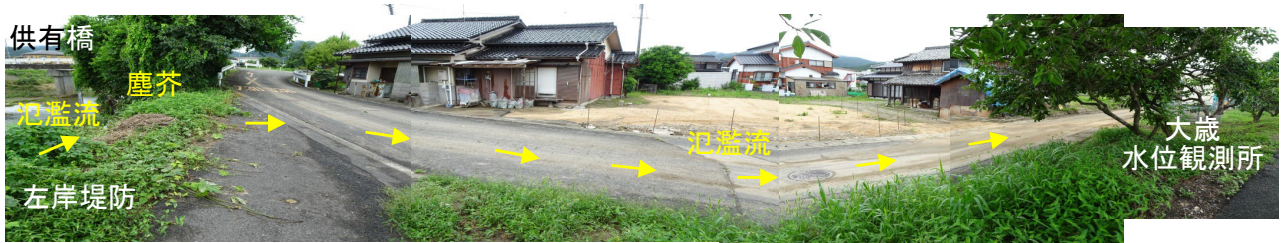
写真 2.12 吉敷川に架かる供有橋の上流の右岸堤防における塵芥の状況（3日撮影）

り、吉敷川では外水氾濫が発生していたものと推察され、流出した洪水流も影響し、坂東公園ではトイレ、案内板などに最高 70cm 弱の浸水痕跡が確認できる。

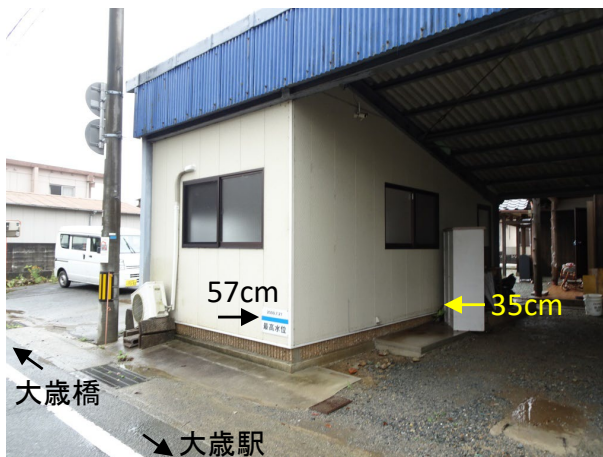
写真 2.13 岩富に設けられた 2009 年水害時の浸水実績標（57cm）と今回の浸水深（1日 12時 04分撮影）

吉敷川右岸と JR 山口線（大歳駅）に挟まれたエリアも標高が低くなっており、写真 2.13 は JR 大歳駅前の通りに面した建設会社に設置された実績浸水板と今回の浸水深を示した。2009 年の水害では 57cm の浸水高に見舞われ、今回の水害では 35cm に止まっているが、道路を隔てた向かいの朝田南自治会集会所では、1 階が 61cm まで浸水している（写真 2.14）。また、付近では駐車場に止めた自動車が避難できずに浸水する被害が相次いでおり、レンタカーの代車利用が各所で確認できる。

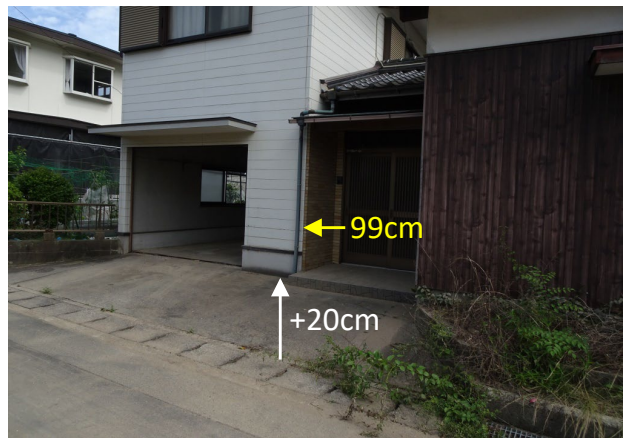
しかし、仁保川と問田川の合流点に位置する下千坊地区は、問田川の水位上昇により地区内に滞留した雨水がポンプ場から排水しきれず、浸水被害が発生した。図 12 には筆者らの現地調査により作成した下千坊地区の浸水深図（地盤からの高さ、cm）、写真 3.1・3.2 には浸水痕跡の状況を示した。地区の北側の街区では最高 1m 弱の浸水深に見舞われており、2009 年水害から 14 年ぶりの被害となっている。

写真 3.1 下千坊地区における住宅の浸水痕跡

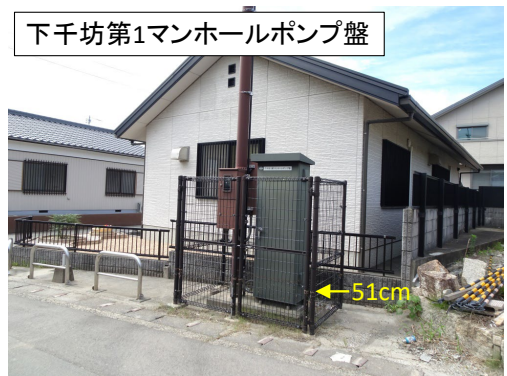
写真 3.2 下千坊第 1 マンホールポンプ盤の浸水痕跡

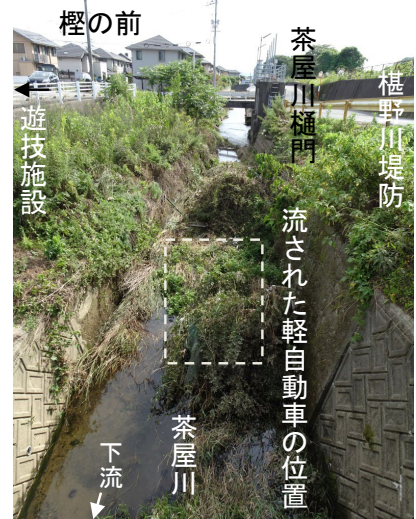
図13には、下流の小郡地域の東津橋雨量局で観測された雨量、茶屋川樋門の上流に設けられた簡易型水位計における水位の推移を示した。6月30日の夕方からの強雨により、茶屋川の水位は徐々に上昇して、19時過ぎには氾濫危険水位の1.90mを超え、一旦水位が低下したものの、7月1日0時に35mm、1時に57mmの強雨により、3.05mの水位を観測した後、6時に3.25mの水位を観測するまで、高水位により水位が欠測となっている。茶屋川における水位の急上昇により、軽自動車が茶屋川(新聞記事では用水路)に流され、運転者が水死する事故が発生している(写真4.1;山口新聞、2023)。写真4.2には隣接する茶屋川樋門を示しており、高さ114cmに浸水痕跡が確認できる。この高さまで水位が上昇したことから、軽自動車が浮き上がり、ガードレールを越えて流されたものと推察される。

写真4.1 軽自動車が茶屋川に流された現場

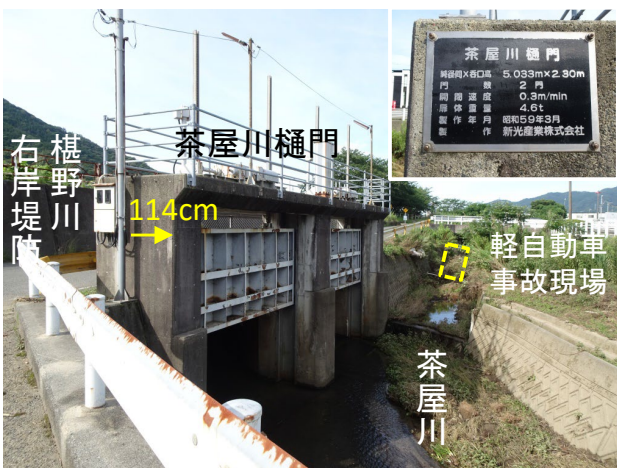
写真4.2 茶屋川樋門と軽自動車の事故現場

図 14 には、筆者らの現地調査により作成した仁保津地域における浸水深の分布図を示した。権現堂橋西詰の遊戯施設北東側の榎野川支流の茶屋川と仁保津川、さらに JR 山口線に挟まれた低平地では宅地開発が行われ、戸建て住宅、集合住宅、店舗が建てられており、檜の前街区が浸水被害に見舞われている。特に両支流が合流する茶屋川樋門付近では最高 136cm の浸水深となっており、ポンプ制御盤も浸水により故障し、水位計が欠測する増水に見舞わ

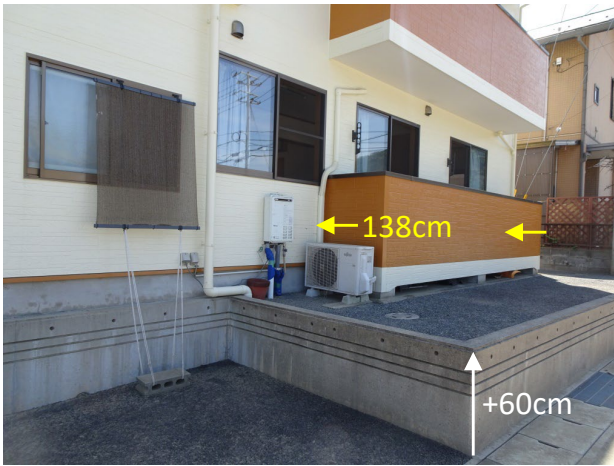
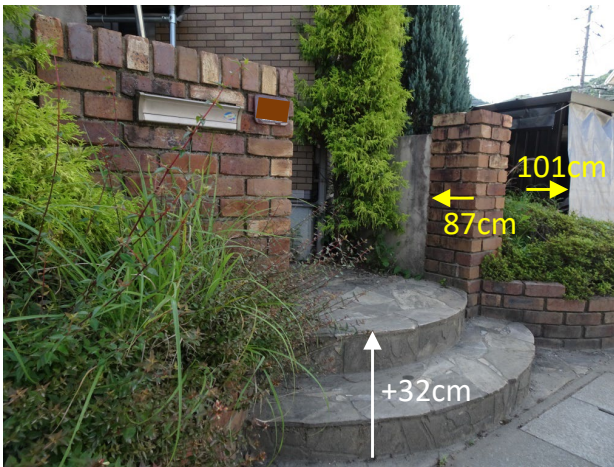
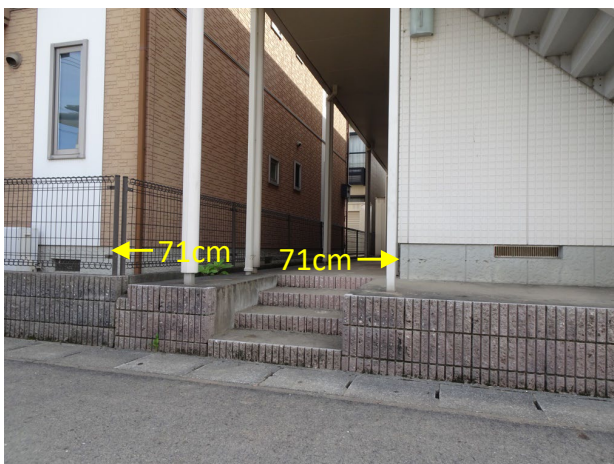
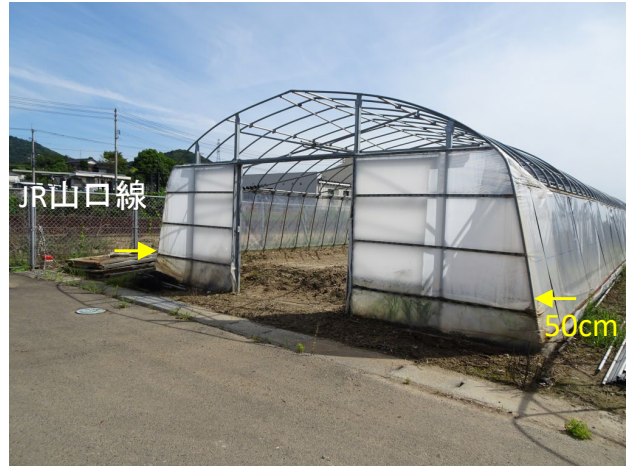
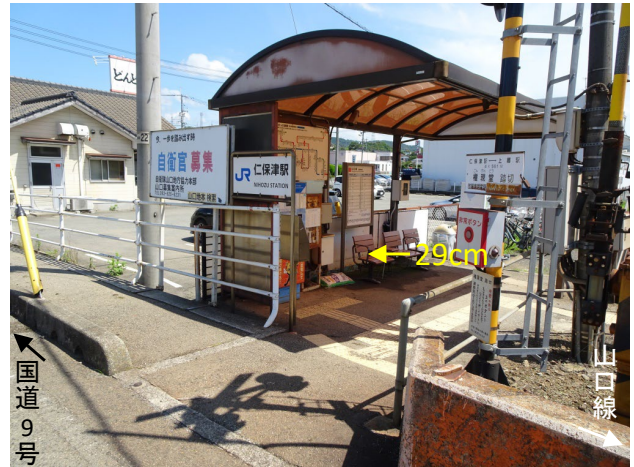
れている (写真 4.2・4.3)。街区内では北東側で標高が高くなっていることから、浸水深は徐々に浅くなっているが、街区奥の農業用ハウスでも 50cm の浸水痕跡が確認できる (写真 4.4～写真 4.8)。なお、本団地は 2009 年 7 月の豪雨でも浸水被害に見舞われているが、今回の豪雨では自家用車を高台に避難させた住民は少なかった。また、権現堂橋の西に位置する運送業が立地する流通団地でも、70 cm を上回る浸水深が確認できるが、建屋の嵩上げにより大

写真 4.4 店舗兼住宅における浸水痕跡

写真 4.7 農業ハウスにおける浸水痕跡

写真 4.5 床上浸水した住宅の浸水痕跡

写真 4.8 仁保津駅における浸水の痕跡

写真 4.6 床下浸水した集合住宅における浸水痕跡

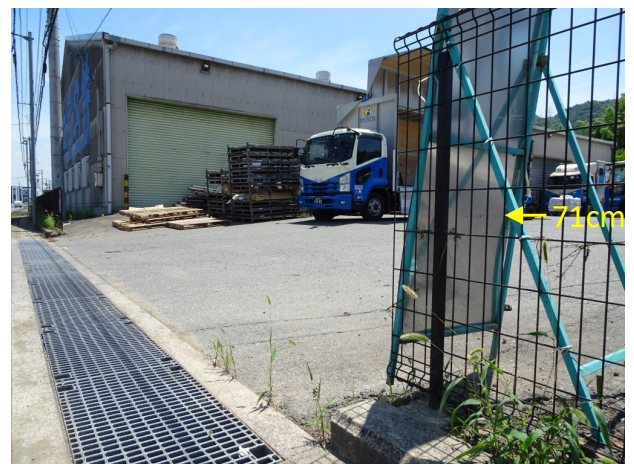
写真 4.9 流通団地における浸水痕跡

きな被害は認められていない(写真 4.9)。
