2023年の梅雨前線豪雨により美祢市で発生した浸水被害の特徴と 2010年豪雨との比較解析

Characteristics of Flood Damage in Mine City by Heavy Rainfall of Baiu-front in 2023, and Comparative Analysis with Heavy Rainfall in 2010

要旨

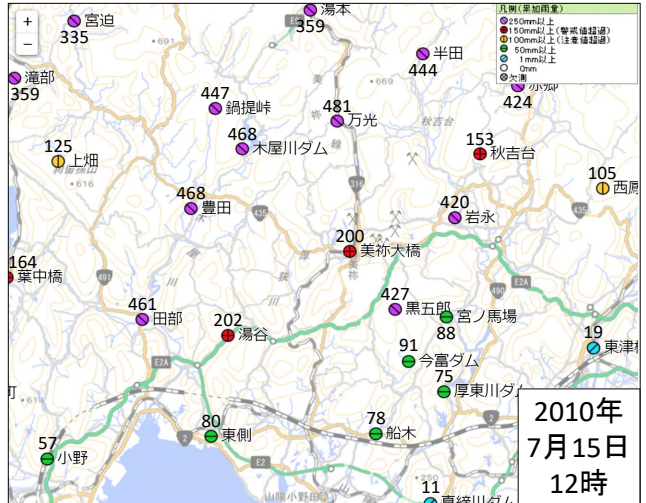
図2 2010年豪雨と2023年豪雨における累加雨量(mm)の分布図(山口県土木防災情報システムより転載・加筆、図中の口は図5の範囲)

図2には、図1の累加雨量の分布図を中国山地から厚狭川が南流する美祢市の市域を中心に拡大した図を示した。2010年と2023年と比較すると、前者で26か所の雨量観測局が、13年後の後の2023年には34か所と8か所増加しており、より詳細な雨量分布を把握することができる。2010年の累積雨量は、万光481mmを最高に、豊田および木屋川ダム468mm、田部461mm、鍋提峠447mm、半田444mm、黒五郎427mm、赤郷424mm、岩永420mmと、木屋川の上中流、厚狭川の上流などで豪雨に見舞われている。それに対して2023年の累積雨量は豊田の303mmを最高に、真長田284mm、西鳳山273mm、湯谷272mm、豊田前268mmなど、厚狭川、木屋川、厚東川の上中流を中心に250mmを超える豪雨を観測しており、両年において豪雨の時間的・空間的な相違が認められる。

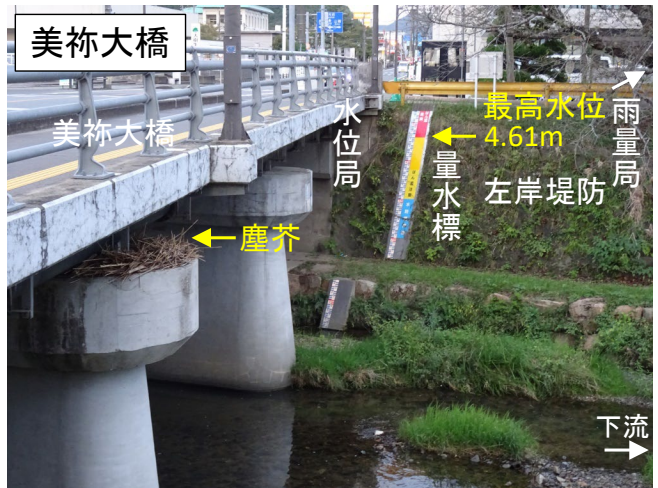
写真1.1には美祢大橋の左岸(東岸)に設けられた量水標を示しており、左岸堤防の天端近くまで水位が上昇し、左岸と橋脚には塵芥の痕跡が確認でき、この高さまで厚狭川の水位が上昇していたことを物語っている。

写真1.1 厚狭川的美祢大橋に設置されている量水標と左岸(東岸)と橋脚における塵芥の状況

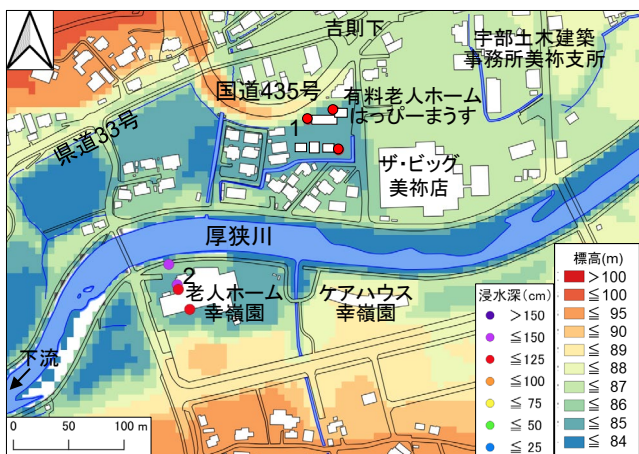
図8 2023年豪雨による下村大橋付近の浸水深（地盤からの高さ、cm）（図中の数字は写真番号）

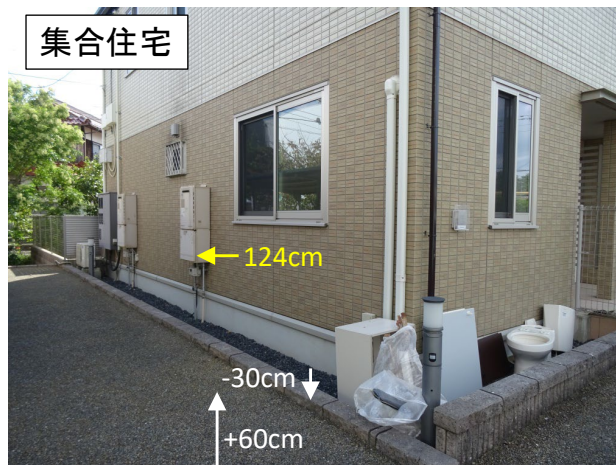
写真1.2に示した高齢者施設の南には3棟の集合住宅が立地しており、ここでも基礎から124cmの高さに浸水の痕跡（地盤から高さ60cmに集合住宅の通路があるが、基礎は30cm下げて設けられている）が確認できる（写真1.3）。ここでは、被災から3か月が過ぎた10月上旬において、室内の壁紙やフローリングの張替えの工事が行われていた。

写真1.3 集合住宅における浸水の痕跡（地盤からの高さ、cm）

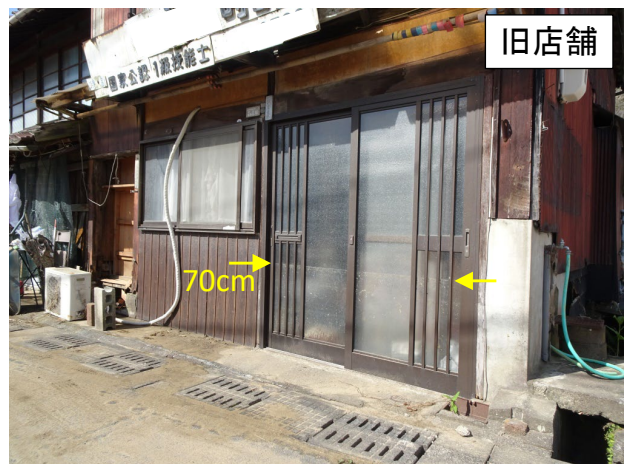
図 10 には、厚狭川支流の麦川川流域における浸水深の分布を、写真 2.1～写真 2.9 には麦川地区における浸水被害の状況を示した。前掲した麦川簡易型水位計が設けられた麦川大橋の西詰から北に延びる道路沿いには、大嶺炭鉱の創業により商店が連なっていたが、現在は商いを終えた旧店舗が確認できる。写真 2.1 は時計店の旧店舗における浸水痕跡を示し

ており、地盤から 70cm の高さに浸水痕跡が確認できる。

写真 2.1 旧店舗における浸水の痕跡（地盤からの高さ、cm）

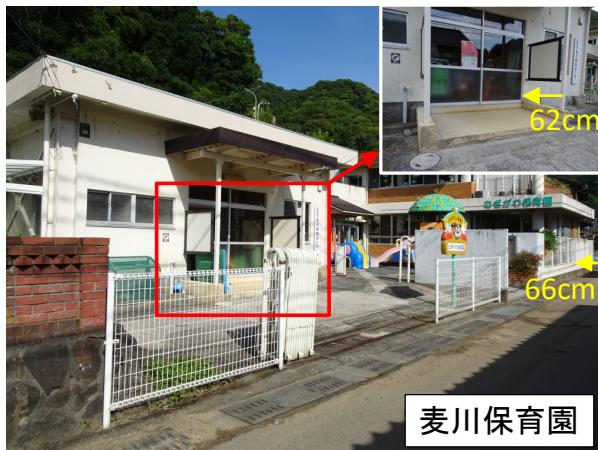
写真 2.2 には、麦川保育園（社会福祉法人「麦川福祉協会」が運営）における浸水の痕跡を示した。「8月の園だより」では13年ぶりの浸水（2010年厚狭川水害）と記されており、園舎の1階部分が浸水したが、地域住民や保護者、災害ボランティア、消防団・消防士などの助け合いにより復旧作業を開始し、2階やホールなどを使用することで、休園せずに保育が続けられている（麦川保育園、2023a,b）。なお、9月からは1階の保育室の復旧工事が終了し、従来の保育活動が戻りつつある。園長へのヒアリング調査では、2010年の水害では床下浸水であったが、2023年の水害ではフローリングに土砂が覆う床上浸水の被害に見舞われたと述べている。

写真 2.2 麦川保育園における浸水の痕跡 (地盤からの高さ、cm)

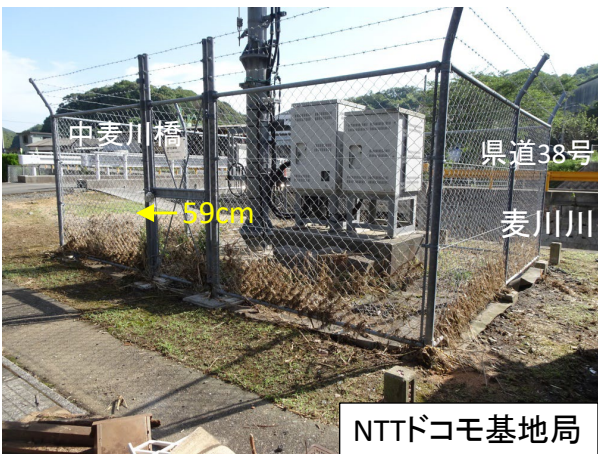
写真 2.3 には、NTT ドコモの美祢下麦川基地局における浸水の痕跡を示した。麦川川の中麦川橋西詰に設置された基地局は、50cmの基礎に55cmの架台を設けているため、浸水高は59cmであるが浸水被害は生じていない。山口市黒川地区に設けられた基地局では、2009年の水害時に浸水したにも関わらず、2023年豪雨でも130cmの浸水深に見舞われており、水害常襲地における基地局の嵩上げなどの根本的な浸水対策が必要と言える（山本・古場、2024a）。

写真 2.3 NTT ドコモの美祢下麦川基地局における浸水の痕跡 (地盤からの高さ、cm)

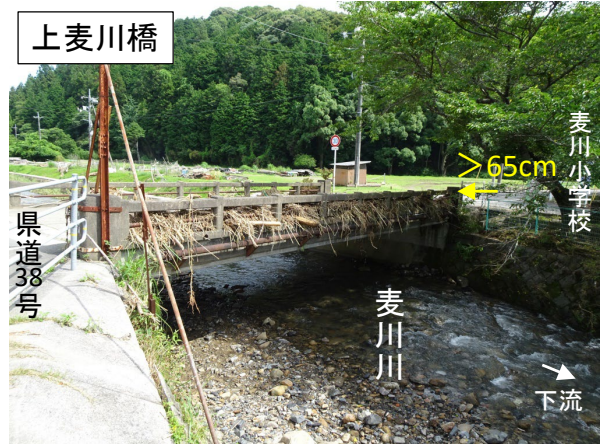
麦川地区を南北に走る県道 38 号沿いの上麦川橋では、写真 2.4 に示したように、麦川川の上流から流れてきた塵芥が橋の欄干に付着して閉塞しており、兩岸へ氾濫流が流れ下り、右岸では住宅、左岸では麦川小学校で浸水被害が生じている。

写真 2.4 上麦川橋における浸水の痕跡 (地盤からの高さ、cm)

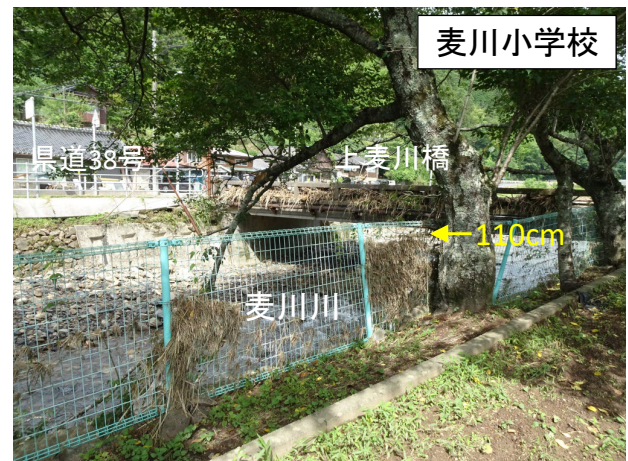
麦川小学校における浸水被害の状況を、写真 2.5 に示した。麦川川の左岸に立地する麦川小学校では、氾濫流が押し寄せて校内に流入しており、麦川川と隣接するフェンスには塵芥の付着や傾きが確認できる。職員室が配置されている校舎の外壁には、写真 2.6 に示したように地盤高62cmに浸水の痕跡が確認できる。

写真 2.5 麦川小学校の麦川川に面したフェンスにおける塵芥の付着(地盤からの高さ 110cm)

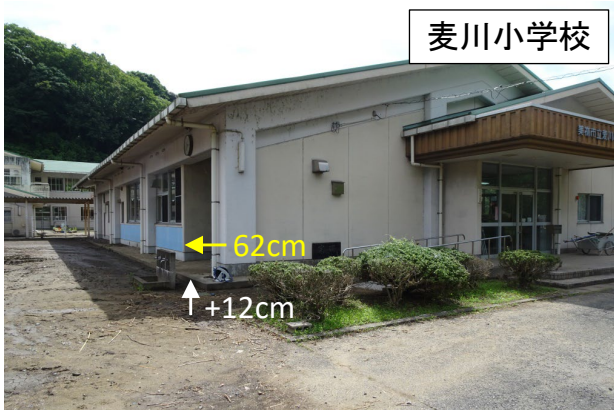
写真 2.6 麦川小学校の校舎における浸水の痕跡
(地盤からの高さ, cm)

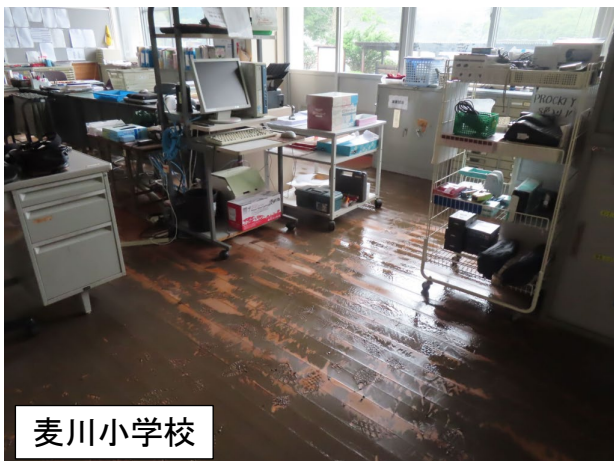
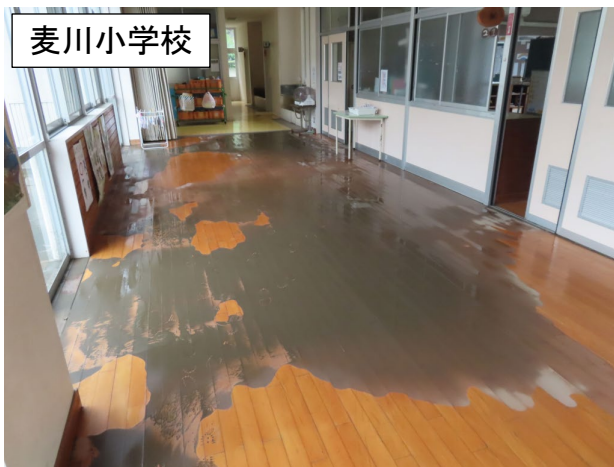
写真 2.7 には、麦川小学校のホームページに掲載されている「活動報告」から、職員室（上）と廊下（下）の浸水の状況を転載して示した（美祢市立麦川小学校、2023b）。校内に流入した泥流が校舎内に流れ込み、職員室や廊下には泥まみれになっているが、机や書類、備品が浸水する被害には見舞われなかった。翌日からは使えなくなった書架や道具類などを被災ゴミとして搬出する作業に追われ、4 日からの授業の再開に向けての準備が進められた。

写真 2.7 麦川小学校における職員室（上）と廊下（下）の浸水被害（美祢市立麦川小学校、2023b）

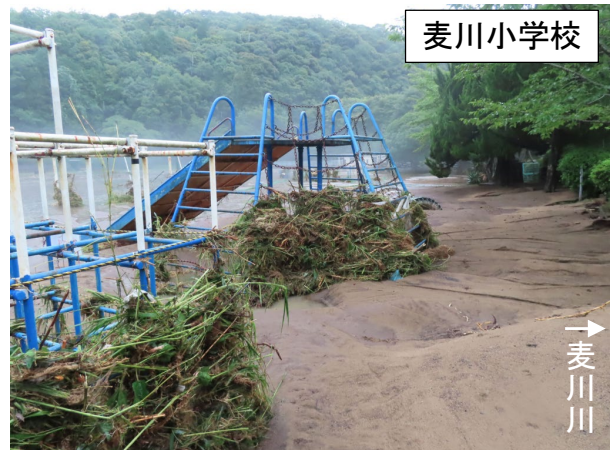
平成 16（2004）年に竣工した体育館は、校内でやや標高が高いところに立地しているため、基礎部分の浸水に止まり、大きな支障は生じなかった。しかし、校舎の南に位置する運動場は、標高が校舎よりも低いため、1m を超える浸水深に見舞われており、遊具には塵芥の付着が確認できる（写真 2.8）。このため、運動場に立地するポンプ室が浸水し、プールは泥が堆積したことから、市内の学校のプールを借用して水泳実習が実施する措置が実施された（美祢市立麦川小学校、2023b）。

写真 2.8 麦川小学校における運動場の浸水被害
(美祢市立麦川小学校、2023b)

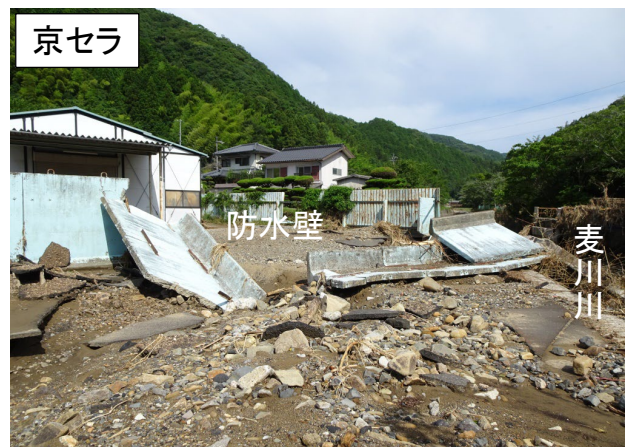
写真 2.9 には、麦川小学校から麦川川を隔てた西岸に立地する株式会社京セラの工場構内における浸水被害の状況を示した。麦川川の氾濫流は洪水対策として設置していた防水壁を押し倒して構内へ流入し、周囲に設けられた防水壁により泥流が滞留したこともあり、建物や施設に大きな浸水被害を与えている。北側に隣接する住宅では、約 1.2m の浸水被害に見舞われており、2010 年の水害での床下浸水の被害を上回ったと住民が証言している。下流の左岸では、森運輸株式会社の敷地に隣接する麦川川左岸の護岸が崩落する被害も発生している（写真は省略）。

写真 2.9 京セラの工場構内に設置された防水壁の倒壊と浸水被害の状況

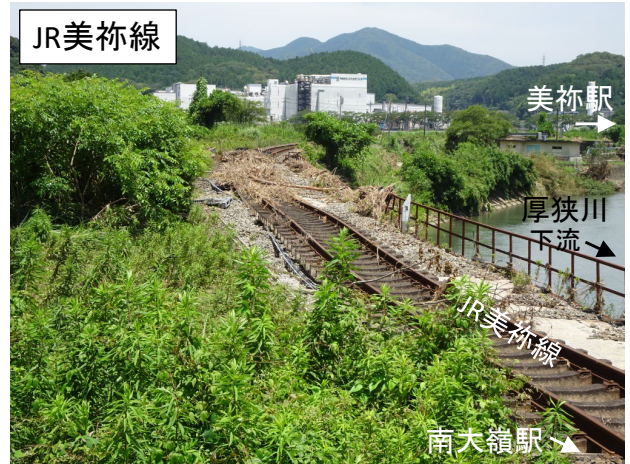
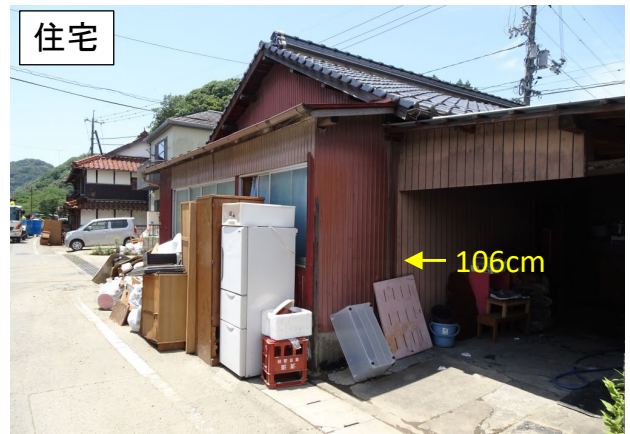
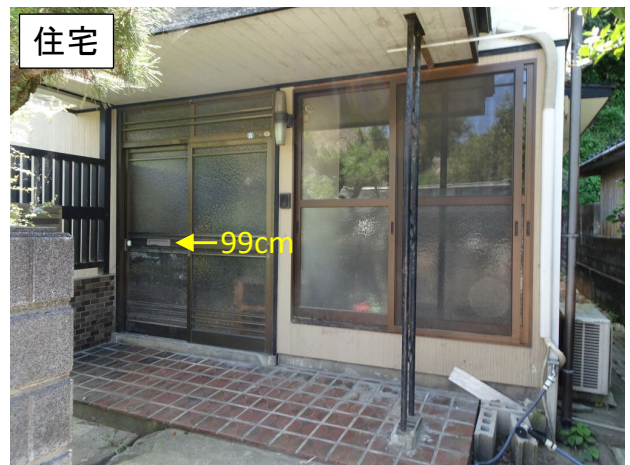
美祢市の中心部に位置する JR 美祢駅から JR 厚狭駅に通じる美祢線の上り路線の最初の駅が南大嶺駅で、旧大嶺町（昭和 29 年に大嶺町・於福村・東厚保村・西厚保村・豊浦郡豊田前町と合併して美祢市が発足）の南部に位置するエリアである。JR 美祢線の南大嶺駅と県道 33 号に囲まれた駅前のエリアは、周囲より標高が低いため、浸水被害を受けやすく、今回の水害でも甚大な被害に見舞われている。図 11 には 2023 年豪雨による南大嶺地区の浸水深（地盤からの高さ、cm）、写真 3.1~3.3 には被害の状況を示した。写真 3.1 は美祢線における路盤への塵芥の流入の状況を示している。厚狭川右岸を通る線路に氾濫流が流入して塵芥が堆積しており、後掲する橋梁や路盤の流失もあり、復旧が進んでいない。

写真 3.2 には、JR 南大嶺駅の駅前通り（旧県道 33 号）に位置する住宅の浸水の痕跡（地盤からの高さ、cm）を示している。この地区では最高 1m 強の浸水被害に見舞われており、現地調査の当日（7 月 10 日）も家財道具や寝具などの災害ごみの搬出・撤去などに追われており、やや標高が高い県道 33 号沿いでも浸水被害が発生している（写真 3.3）。

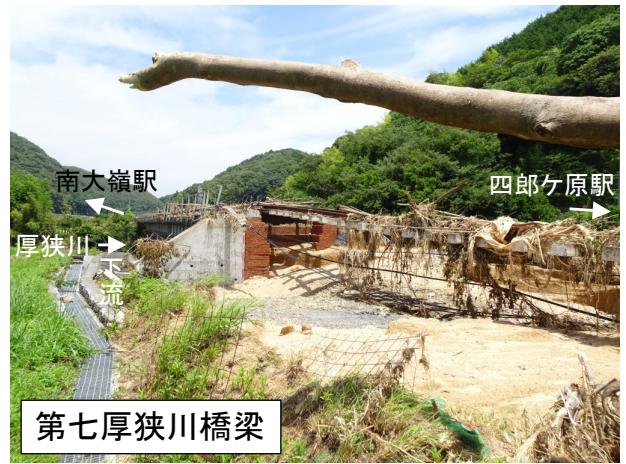
第七厚狭川橋梁

今回の 2023 年水害でも南大嶺駅－四郎ヶ原駅間において、橋梁や盛土の流失被害が発生した。写真 4.1 には、第七厚狭川橋梁の南端部における盛土の流失被害を示した。橋梁の上流部で厚狭川の河道が東に屈曲しており、この影響で写真 4.2 に示した右岸の護岸が氾濫流により洗掘する被害が生じており、周囲でも土砂の流出が確認できる。近接するポンプ場では、基礎を 1m 嵩上げして建屋が設けられているものの、フェンスの上端 125cm の高さに塵芥の付着が確認でき、この高さまで氾濫流が達していたことがわかる（図 12、写真 4.3）。

写真 4.1 JR 美祢線の第七厚狭川橋梁における盛土の流失被害

なお、2010（平成 22）年の厚狭川水害でも同様の箇所が流失する被害に見舞われている（西日本旅客鉄道株式会社 広島支社、2012）。第七厚狭川橋梁の線路上には大量の塵芥が堆積しており、この高さまで氾濫流が達し、水圧で四郎ヶ原駅側の路盤が流失したものと推察される。県道 33 号から JR 美祢線の大沖第 2 踏切の間に位置する NTT ドコモ四郎ヶ原基地局でも、高さ 1.5m に浸水痕跡が確認でき、この一帯が氾濫流により水没したことを物語っている（写真 4.4）。

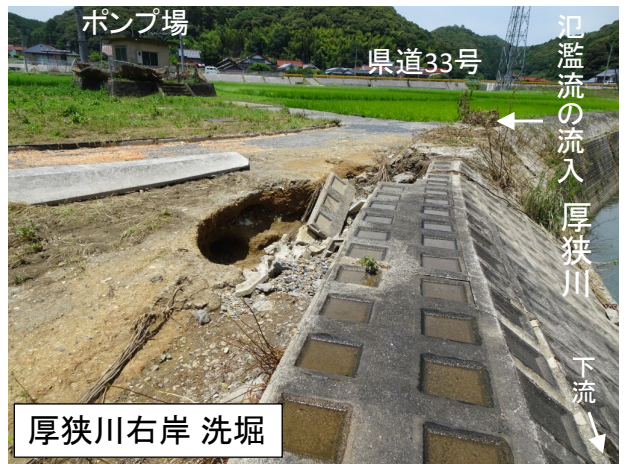
厚狭川右岸 洗堀

写真 4.2 厚狭川右岸における堤防裏尻の洗掘被害

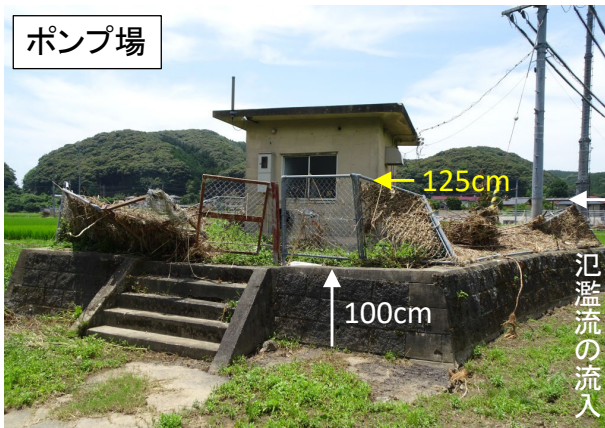
写真 4.3 厚狭川右岸におけるポンプ場の浸水被害

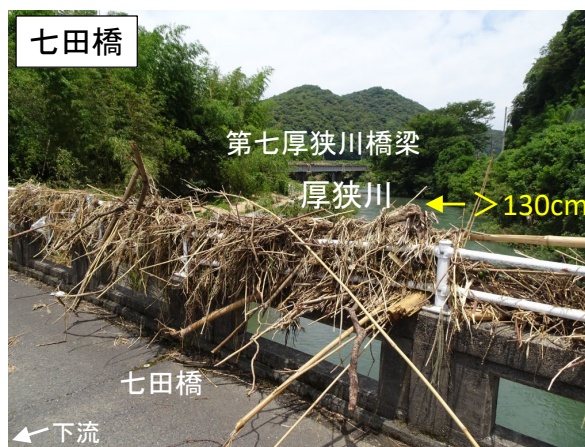
第七厚狭川橋梁の下流に位置する七田橋では、写真 4.5 に示したように、欄干の上部にまで塵芥が付着（>130cm）しており、上昇した水が欄干を乗り越えて溢れ、氾濫流は左岸の道路、右岸の低平地の水田へ流入している。

写真 4.5 厚狭川七田橋における欄干への塵芥付着

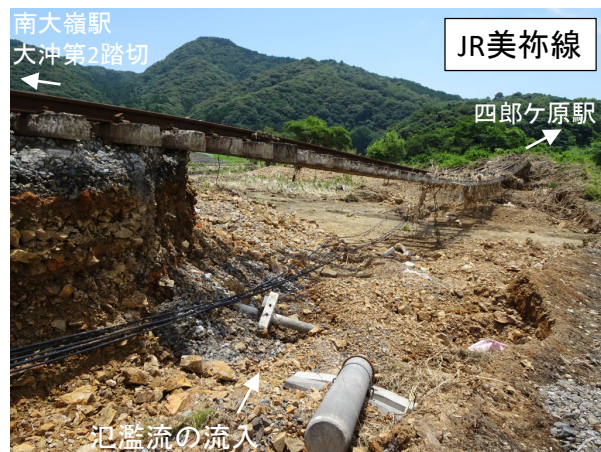
写真 4.6 に示した大沖第 2 踏切では、四郎ヶ原駅側の盛土が流失して線路が宙に浮いた状態になっており、線路の両側にも塵芥が大量に付着している。盛土を流失させた氾濫流は主に前掲した写真 4.2 の上流部からの氾濫流であり、後掲する第六厚狭川橋梁の流失とともに、甚大な鉄道被害が生じている。

写真 4.6 JR 美祢線における盛土の流失被害（南大嶺駅—四郎ヶ原駅間）

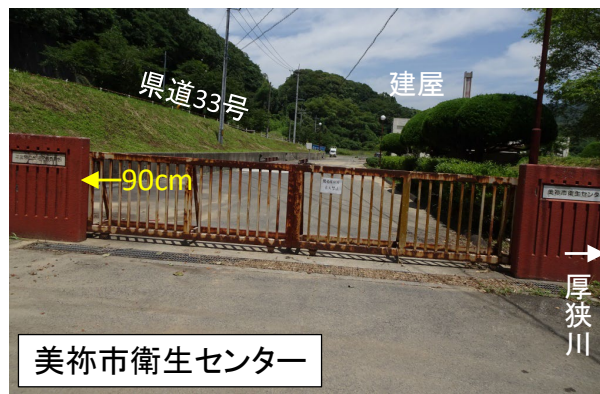
写真 4.7 に示した大嶺町西分の美祢市衛生センターでは、し尿処理場が浸水により使用ができない状況となっている。山陽小野田市などでし尿と浄化槽汚泥の受け入れを行っており、センターの復旧は令和 7 年度の見込みとなっている。同じく大嶺町西分

写真 4.7 美祢市衛生センターにおける浸水の痕跡

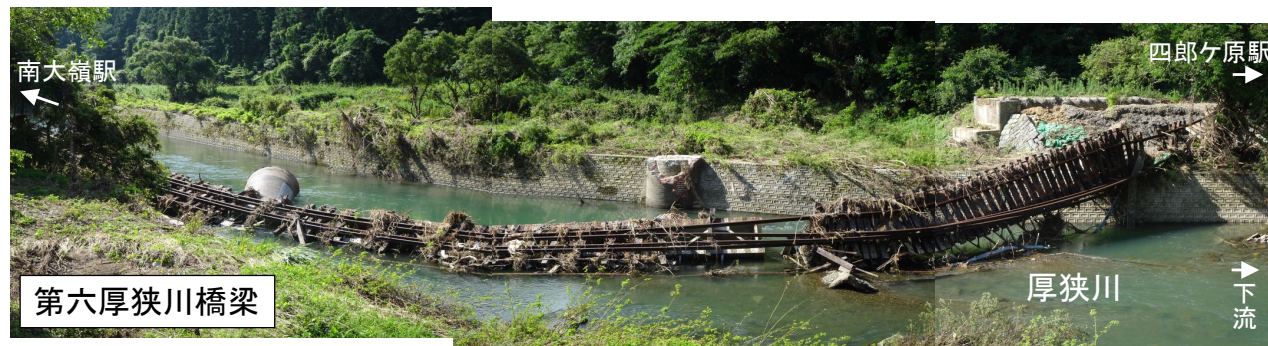
写真 4.8 に示した JR 美祢線の四郎ヶ原—南大嶺間に架かる第六厚狭川橋梁では流木などにより橋梁が押し流され、橋脚がせん断して流失する被害が発生している。JR 西日本からは、9 月 19 日に盛土流失など 18 カ所、崩土流入・堆積など 43 カ所、橋梁変状など 9 カ所、電気設備など 7 カ所などの被害が公表されている（西日本旅客鉄道株式会社、2023）。

写真 4.8 JR 美祢線における第六厚狭川橋梁の流失被害（南大嶺駅—四郎ヶ原駅間）

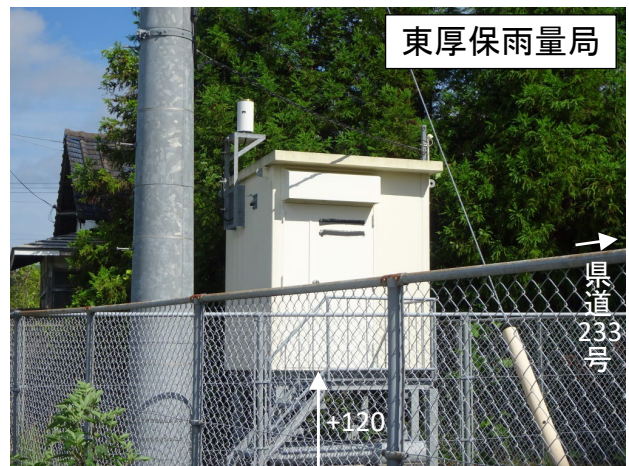
写真 5.1 には、山口県土木建築部の河川課が設置している「東厚保雨量局」を示した。庁舎の屋根に雨量計が取り付けられており、有線を通じて観測データが県庁に設けられたサーバーに送られ、山口県土木防災情報システムにおいて、10 分間・1 時間の雨量を閲覧することができる。近傍では、西厚保、美祢大橋にも雨量局が開設されている（山口県土木建築部河川課計画調整班、2023）。

写真 5.1 東厚保雨量局（位置は図 13 の 1）

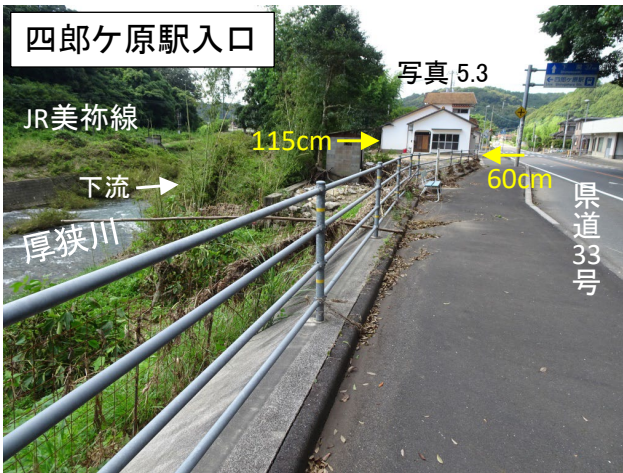
写真 5.2 には、県道 33 号の四郎ヶ原駅入口付近における浸水痕跡の状況を示した。県道 33 号沿いの歩道に設けられたガードパイプ（歩道用防護柵）には、隣接する厚狭川からの氾濫流による塵芥が引っかかっており、60cm の高さまで水位が上昇したことがわかる。奥に写った旧店舗（写真 5.3）では河川側のガラス面に高さ 115cm、四郎ヶ原駅入口の交差点側の玄関横には高さ 83cm の浸水痕跡が確認できる。さらに県道を南に下ると、写真 5.4 に示した住宅の門柱には高さ 120cm の浸水痕跡が認められ、県道を挟んだ西側の水田では、周囲に設置された防獣ネットには最高 176cm の高さに塵芥の付着が確認できる（写真 5.5）。

写真 5.2 県道 33 号の四郎ヶ原駅入口における浸水の痕跡（地盤からの高さ、cm）

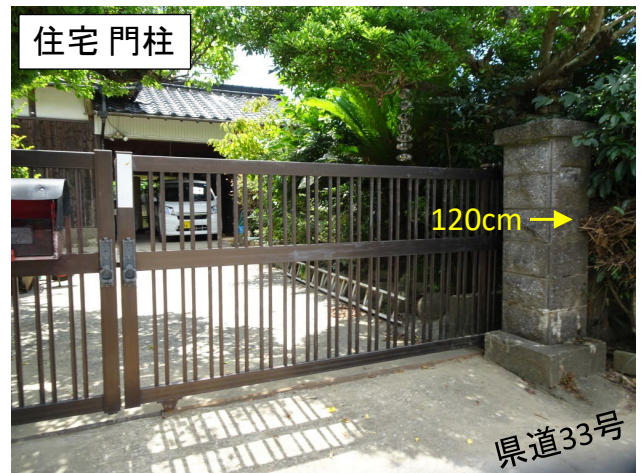
写真 5.4 住宅の門柱における浸水の痕跡（地盤からの高さ、cm）

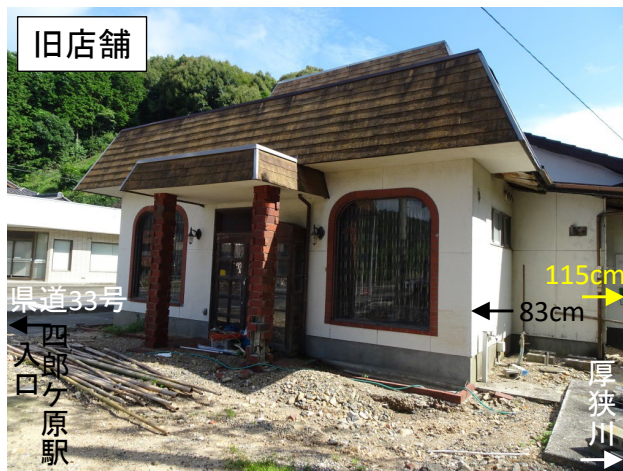
写真 5.3 旧店舗における浸水の痕跡（地盤からの高さ、cm）

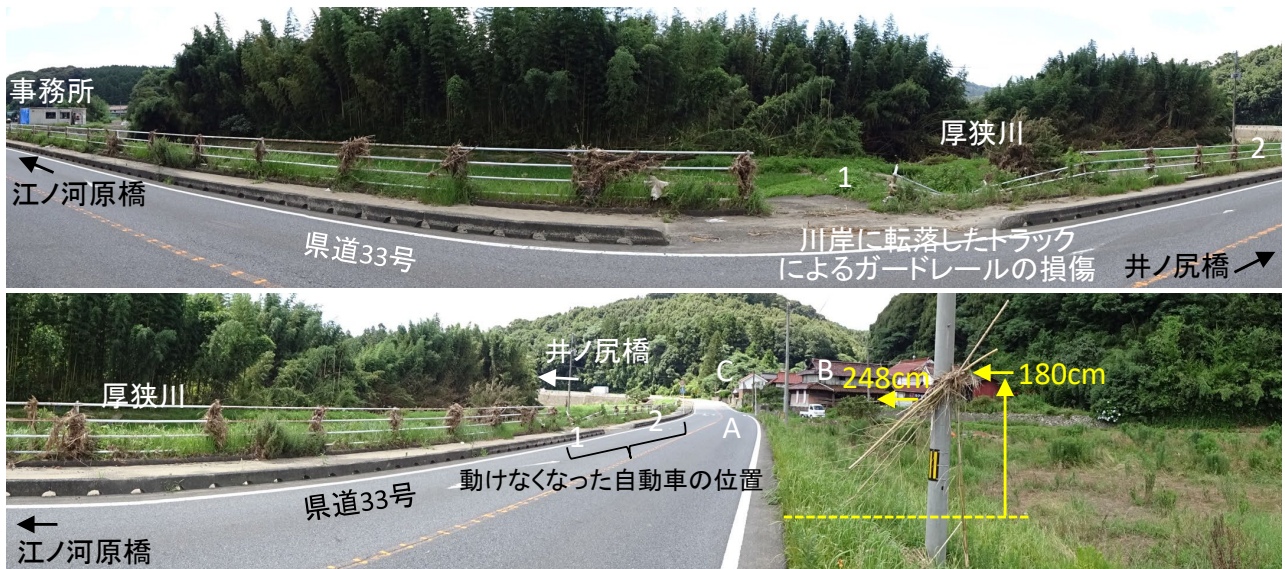
7 月 1 日の 1 時過ぎ、県道 33 号の江ノ河原橋ー井ノ尻橋間の道路が冠水してトラックや乗用車など 7 台（図 13 の 6~7 の位置）の車が動けなくなり、このうち軽乗用車は歩道に乗り上げた状態で止まり、運転席側の窓が開いていたと報じられている（山口新聞、2023）。ドライバーの行方が分からなくなっており、ドライバーが逃げようとして増水した川に流された可能性もあると見て、ヘリコプターも使い、およそ 120 人態勢で近くを流れる厚狭川周辺の捜索を行った。また、道路から川岸に転落したトラックをクレーン車などで引き上げる作業も行われている（日本テレビ、2023；山口新聞、2023）。

自動車が冠水した箇所は、県道 33 号と厚狭川が並行して走り、徐々に標高が低くなり、鍋底状の地形を呈しており、東側を流れる厚狭川の屈曲点でもあることから、一帯では氾濫流が滞留する地形的特徴を有している。写真 5.6 に示した A の横断歩道と分岐道路の手前の道路脇に設置された電柱には、高さ 180cm に塵芥が引っかかっており、この高さ以上の浸水深であったことが推察される。

写真 5.6 県道 33 号における豪雨時に発生した自動車の水没事故の現場 (A: 横断歩道、B: 倉庫 (写真 5.7)、C: 住宅 (写真 5.8)、1 はトラック (1 台)、2 はトラックと乗用車 (6 台) の位置)

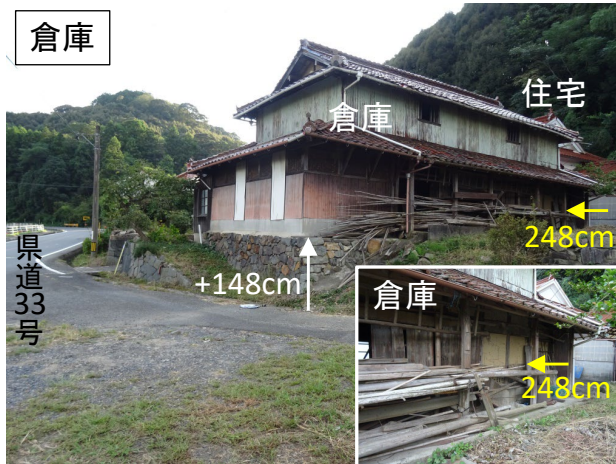
また、写真 5.7 に示した県道沿いの倉庫（B）は約 1.5m の石組みの基礎の上に建てられているが、

地盤から高さ 2.5m の位置に浸水痕跡が確認できる。標高がやや高い写真 5.8 の住宅 (C) でも 2m 弱まで浸水が認められており、この一帯では厚狭川から

写真 5.7 倉庫 (B) における浸水深
(地盤からの高さ、cm)

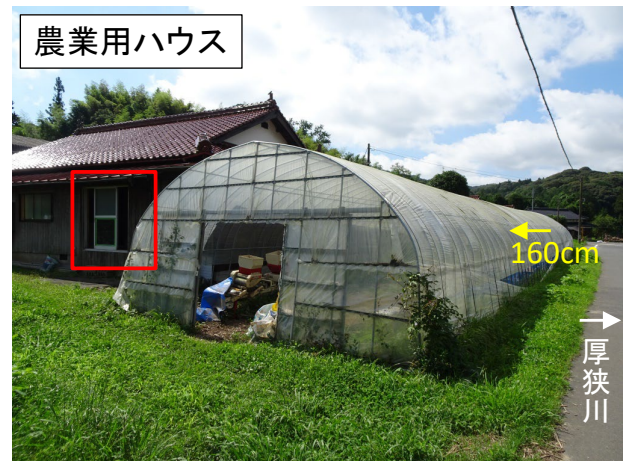
写真 5.10 の農業用ハウスも 160cm まで浸水し、左奥の住宅 (写真 5.11) では室内の床上 135cm に浸水の痕跡が確認できる。写真 5.12 の住宅でも地盤高 180cm まで浸水し、甚大な被害が生じている。

写真 5.10 農業ハウスにおける浸水の痕跡
(地盤からの高さ、cm) (赤枠内は写真 4.12)

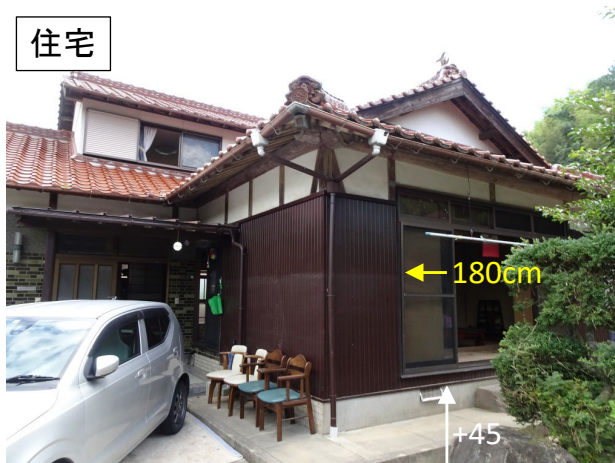
写真 5.12 住宅における浸水の痕跡
(地盤からの高さ、cm)

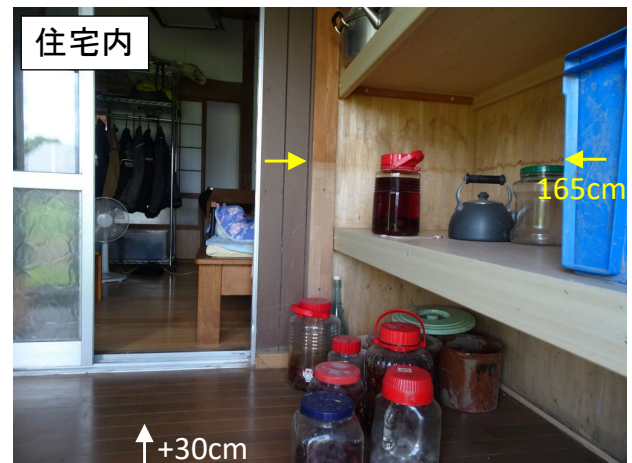
写真 5.11 写真 5.10 の住宅内における浸水の痕跡
(地盤からの高さ、cm)

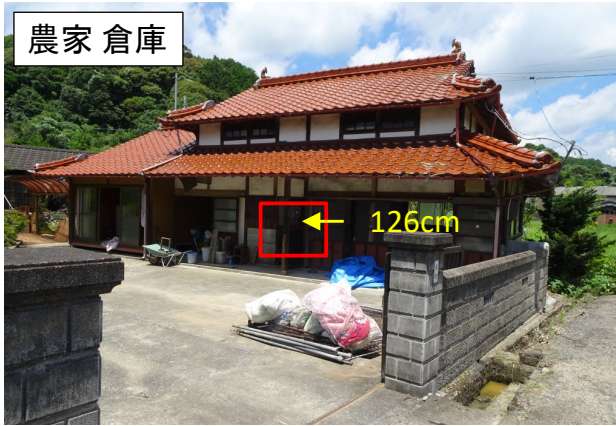
写真 5.13～14 には、農家の倉庫における 2010 年と本年（2023 年）の水害の際の浸水の痕跡（地盤からの高さ、cm）を示しており、兩年の浸水深が 130cm 弱ではほぼ一致している。また、県道 33 号と厚狭川に挟まれたエリアは、標高が低いため店舗や住宅で 1m 弱の浸水痕跡が確認できる（写真 5.15～16）。さらに、厚狭川の屈曲部の右岸沿いの低平地には太

写真 5.13 農家の倉庫における浸水の痕跡（地盤からの高さ、cm）（赤枠は写真 5.14）

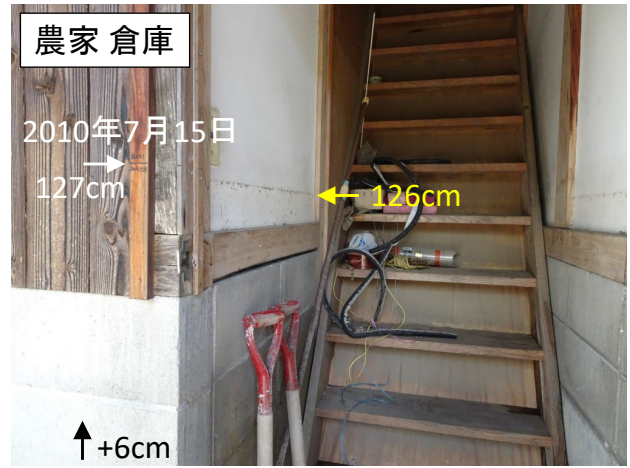
写真 5.14 農家の倉庫における 2010年と2023年における浸水の痕跡（地盤からの高さ、cm）

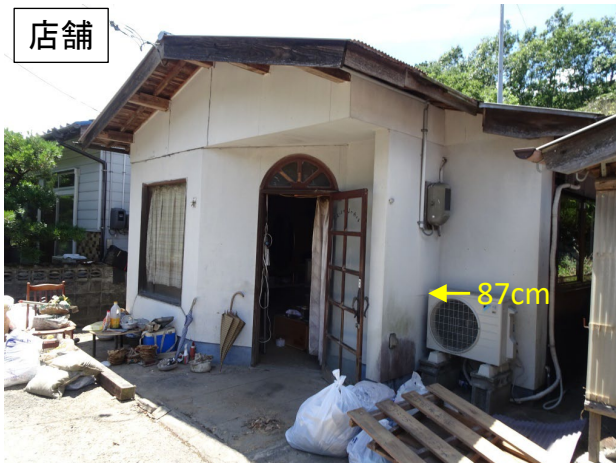
写真 5.15 店舗における浸水の痕跡（地盤からの高さ、cm）

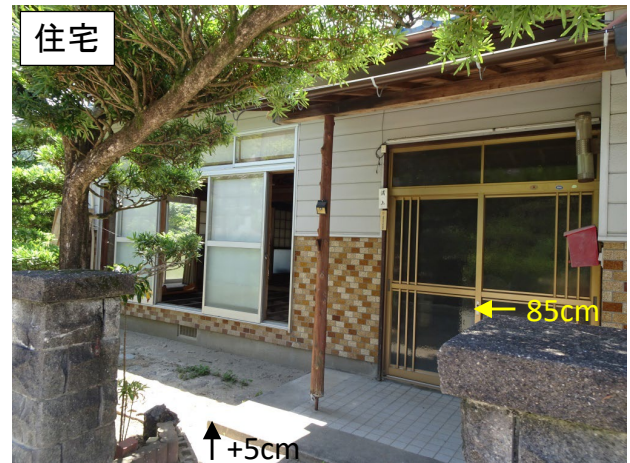
写真 5.16 住宅における浸水の痕跡（地盤からの高さ、cm）

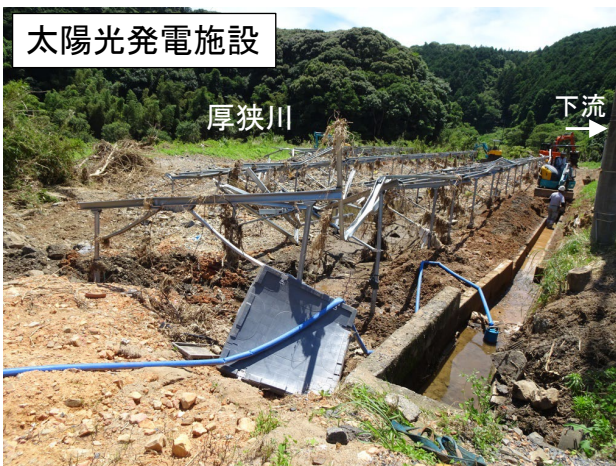
陽光発電施設が設置されており、土砂や流木を含む氾濫流が流入する被害を受けてパネルが損傷し、撤去作業が行われている（写真 15.17）。また、隣接する下流の低平地にも太陽光発電施設が設けられており、氾濫流の水圧により甚大な被害に見舞われている（写真 15.18）。

写真 5.17 太陽光発電施設における浸水被害

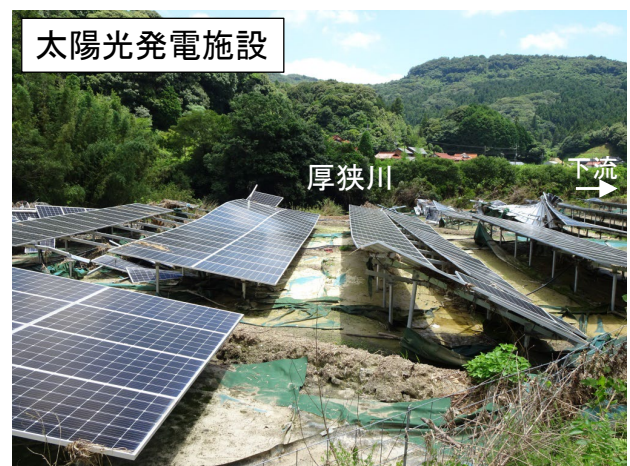
写真 5.18 太陽光発電施設における浸水被害

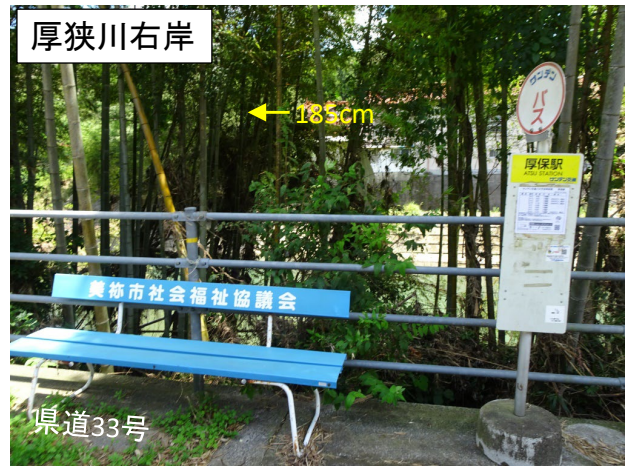
図 14 には、2023 年豪雨による西厚保地区の浸水深（地盤からの高さ、cm）を示した。千歳橋へと下る県道 33 号沿いの厚狭駅バス停では、写真 6.1 に示した厚狭川西岸の竹藪には高さ 185cm の位置に浸水痕跡が確認できる。しかし、千歳橋付近を含めて住宅などの建造物がないため、浸水被害は確認されない。千歳橋から県道 33 号の厚狭川側に旧道が分岐しており、旧道は標高がやや低くなっている。旧道と厚狭川に挟まれたエリアに厚保出張所と厚保中学校が立地しているが、ここでも浸水被害は認められない。なお、厚保中学校グラウンドの厚狭川側には西厚保雨量局が設置されている（図 6 参照）。

写真 6.1 厚狭駅バス停における浸水の痕跡（地盤からの高さ、cm）

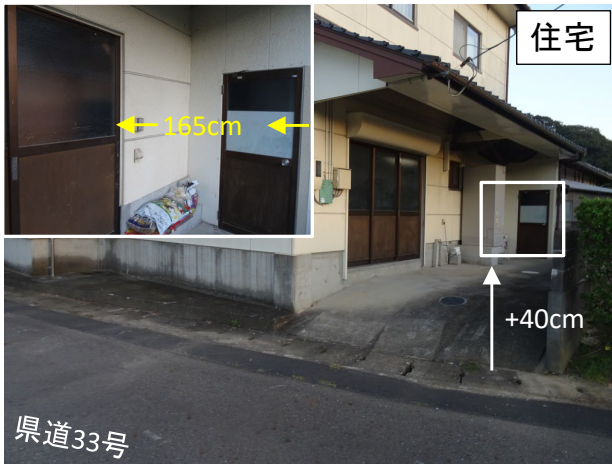
写真 6.2 住宅における浸水の痕跡（地盤からの高さ、cm）

中国自動車道の美祢西 IC に近い県道 33 号沿いは、この付近では標高が最も低いため、写真 6.2 に示した道路沿いの住宅では高さ 165cm に浸水の痕跡が確認でき、写真 6.3 の近隣のプレハブ倉庫でも高さ 100cm に浸水の痕跡が認められている。県道 33 号と厚狭川支流の原川に挟まれた低平地に立地する住宅の植栽には、150cm の高さに浸水痕跡が確認できる（写真 6.4）。

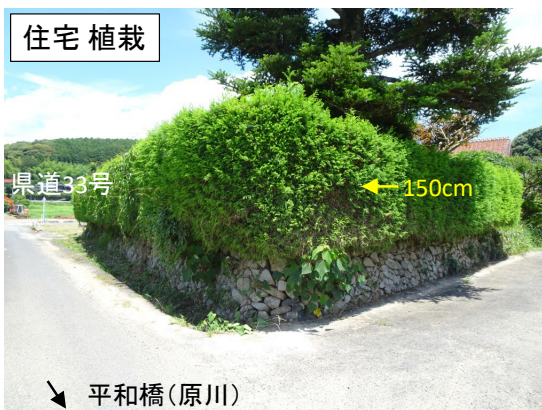
写真 6.4 住宅の植栽における浸水の痕跡（地盤からの高さ、cm）
