# 2013 年 7 月に萩市須佐地域で発生した豪雨災害の特徴と 被災後の復旧状況

## Characteristics of the Heavy Rainfall Disaster that Occurred in Susa Area, Hagi City in July 2013 and Situation of Recovery After the Disaster

山本 晴彦<sup>1</sup>, 兼光 直樹<sup>2</sup>

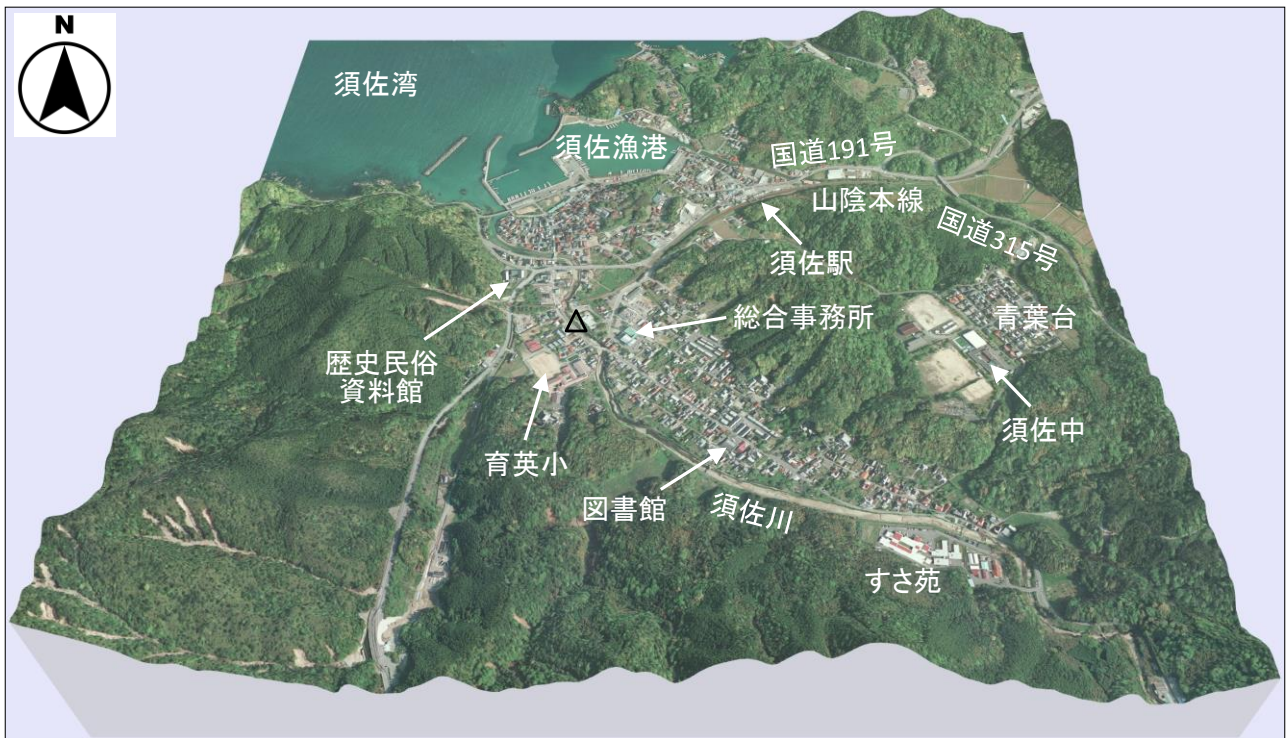
空中写真1 須佐地区の3D空中写真（地理院地図より作成・加筆）（△は龍背橋水位局）

空中写真1には、須佐総合事務所が置かれた須佐地域の中心部（須佐地区）を示している。東西を山に囲まれて須佐川が須佐湾に流入し、河道の兩岸の狭いエリアに町が広がり、萩市の中心部と益田市を結ぶ国道191号、JR山陰本線が市街地を東西に横切り、河口部には須佐漁港が立地している。

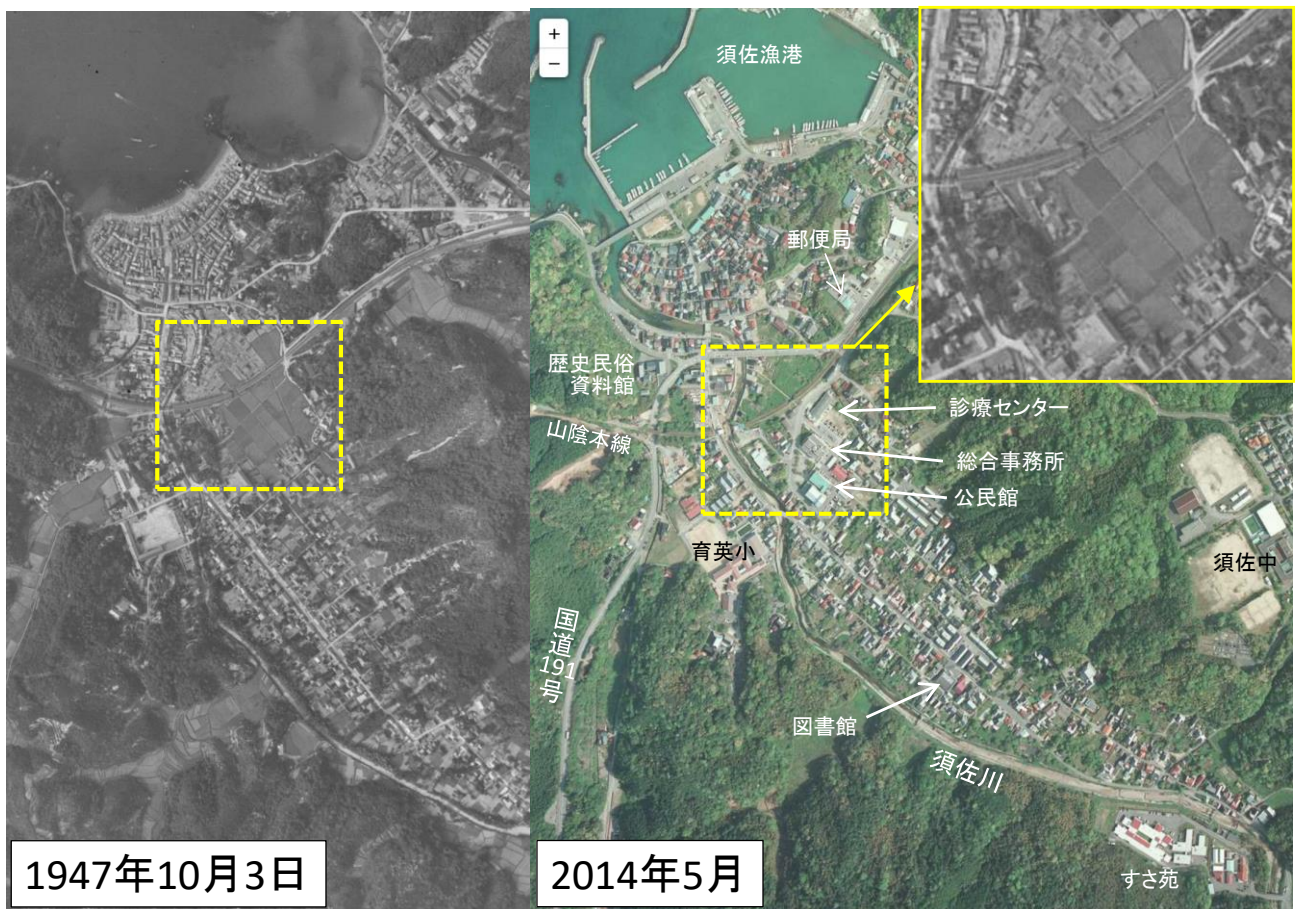
空中写真2 1947年と2014年の空中写真(国土地理院の地図・空中写真閲覧サービスより転載・加筆)

ここでは、甚大な浸水被害に見舞われた須佐地域の中心部に位置する須佐川流域を対象に、土地利用の変遷について紹介する。空中写真 2 には、国土地理院の地図・空中写真閲覧サービスから、1947 (昭和 22) 年 10 月 3 日と今回の水害に見舞われた翌年の 2014 年 5 月の空中写真を示した。前者は米軍 (General Headquarters: 連合国最高司令官総司令部)、後者は国土地理院が撮影している。1947 年の写真では、須佐漁港は埋め立てや岸壁の建設は進んでおらず、沖合の防波堤も整備されていない。2014 年の写真で須佐総合事務所、須佐公民館、須佐診療センターなどが建ち並ぶエリア一帯は、1947 年には水田地帯が広がっており、開発が行われていないことがわかる。なお、萩市立育英小学校は 1947 年の写真でも同じ場所に立地していることが確認できる。ここは、かつては育英館があった場所で、育英館は享保 20 (1735) 年に益田家 27 代益田元道の時代に開かれた学校である。また、育英小学校の北側には、のちに東側の丘陵地を開発して移転した須佐中学校の校舎が確認できる。さらに、龍背橋を渡った須佐川右岸には本町と呼ばれ、須佐町の古くからの街並みが北西から南東方向へと続いており、多くの商店が軒を連ね、寺院なども多く、当時は多くの住民が行きかい、賑わいがあったものと推察される。また、須佐の港は北部半島の高山 (標高 532.8m) が航海のよい目印となり、須佐湾が天然の良港であったことから、江戸時代は北前船の寄港地として栄えた。

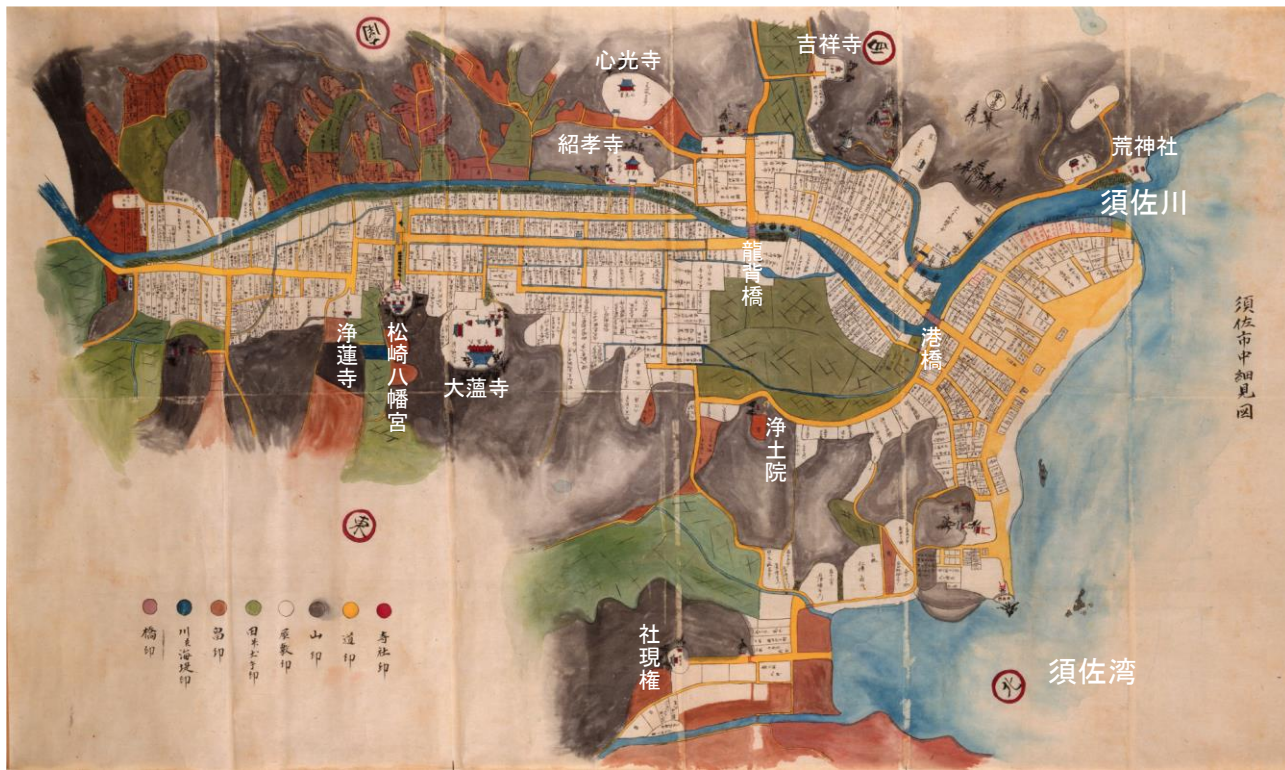
図8 須佐市中細見図（須佐郷土史研究会のホームページより転載・加筆）

の一带には建物が描かれておらず、その位置が前掲した図 8 の水田地帯と一致していることから、この寛保 2 (1742) 年の時代も低平地による水害リスクの高いエリアとして開発が行われていなかった可能性が示唆される。

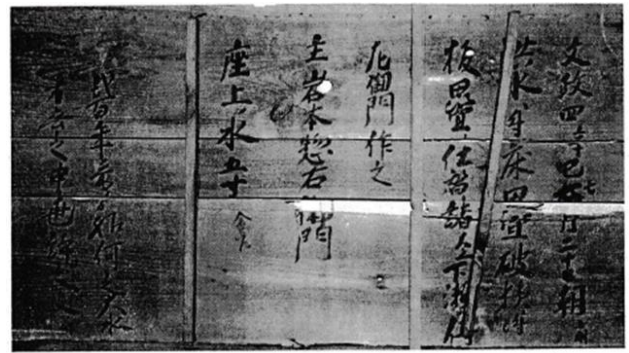
図 12 畳裏に記された文政 4 年 7 月の浸水記録  
（須佐地域ふるさとづくり協議会、2015）

表 3 には、須佐地域（須佐町）における水害の歴史を『2013.7.28 山口北部豪雨災害 次代に伝えたい 102 人の証言』から転記して示した。表には 1635 年の江戸時代初期から 1991 年までの約 350 年間に発生した水害を記しているが、1635 年・1653 年・1745 年には防長両国で大雨洪水に見舞われるなど、須佐地域で発生した水害に関する具体的な記述はない。1820（文政 3）年 5 月 22～23 日には「須佐・鈴野川・弥富・上小川・下田万領内に洪水発生」の記載が認められ、翌年に発生した水害でも図 12 に具体的な内容が確認できる。1830 年には須佐地域の

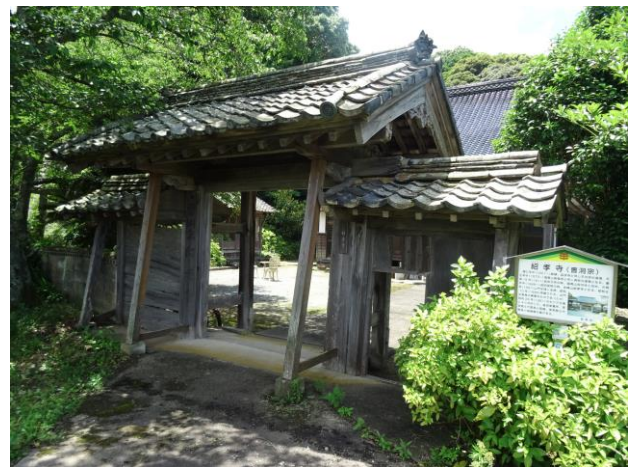
写真 1 昭和 26（1951）年のルース台風に伴う豪雨による山門流失の記録（説明の看板にはキジア台風と誤記されている）

1941（昭和 16）年 6 月にも行方不明 1 名、家屋浸水 170 戸に人的・物的被害が生じ、須佐川堤防が 7 か所破損する被害が発生している。1950 年にはキジア台風により須佐・弥富で大きな被害が生じており、翌 1951 年にも両地区で大きな被害が発生し、須佐川左岸に位置する紹孝寺山門が流失したことが、写真 1 に示した山門流失の記録でも記されている。

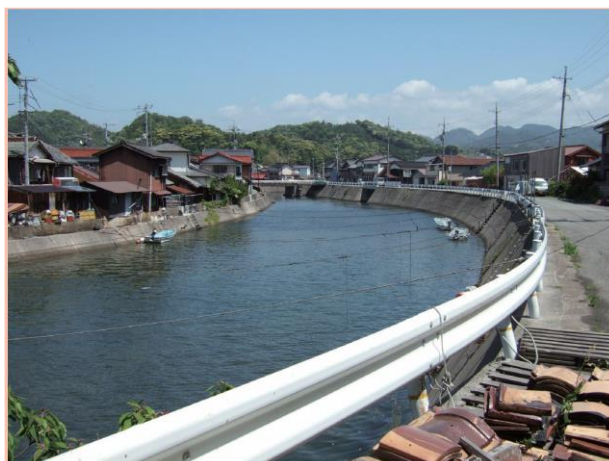
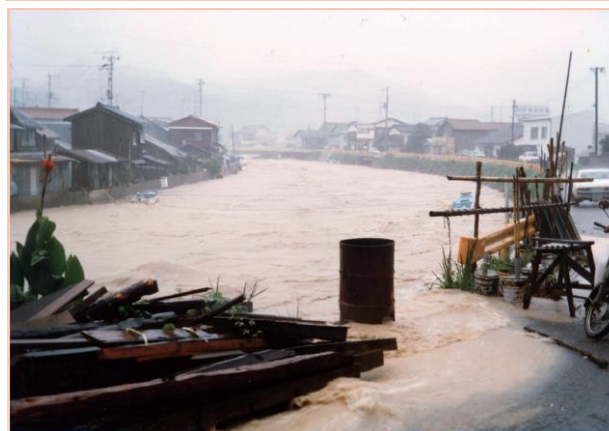
写真 2 平成 19（2007）年 10 月に萩市役所から刊行された『萩市河川洪水ハザードマップ（洪水避難地図 須佐川 須佐地区）』の表紙に掲載された昭和 58 年 7 月の集中豪雨による須佐川の洪水の様子と平常時の状況（萩市、2007）

写真 2 には、平成 19（2007）年 10 月に萩市役所から発行された『萩市河川洪水ハザードマップ（洪水避難地図 須佐川 須佐地区）』の表紙（萩市、2007）に掲載された昭和 58（1983）年 7 月の集中豪雨による須佐川の洪水の様子と平常時の状況を転載して示した。1983 年 7 月 20 日～23 日にかけて須佐地域で被害をもたらした集中豪雨は「山陰豪雨」と呼ばれ、梅雨前線の北側の山陰沖を低気圧が東進し、前線南側の日本南海上から暖湿流が流れこんだ影響で、島根県西部を中心とした中国地方西部で集中豪雨に見舞われた。浜田市の浜田測候所では 23 日の日降水量が 331.5mm と観測史上第 1 位の記録（現在は 1988 年 7 月 15 日の 394.5mm が第 1 位）、日最大 1 時間降水量も 91.0mm で第 1 位の記録であった。なお、甚大な被害に見舞われた三隅町では、5 時から雨量データが欠測となっており、詳細を知ることが出来ない。島根県内の人的被害は死者 103 名、行方不明者 4 名にも上り、浜田市、三隅町、益田市周辺の島根県西部に集中している。災害の様相は中小河川の氾濫と山崩れ、がけ崩れによる被害が大半であり、県内の住家被害は、全壊 939 棟、半壊 1,977 棟、流失 125 棟の計 3,000 棟強にも達している（国立防災科学技術センター、1984：島根県土木部、1989）。

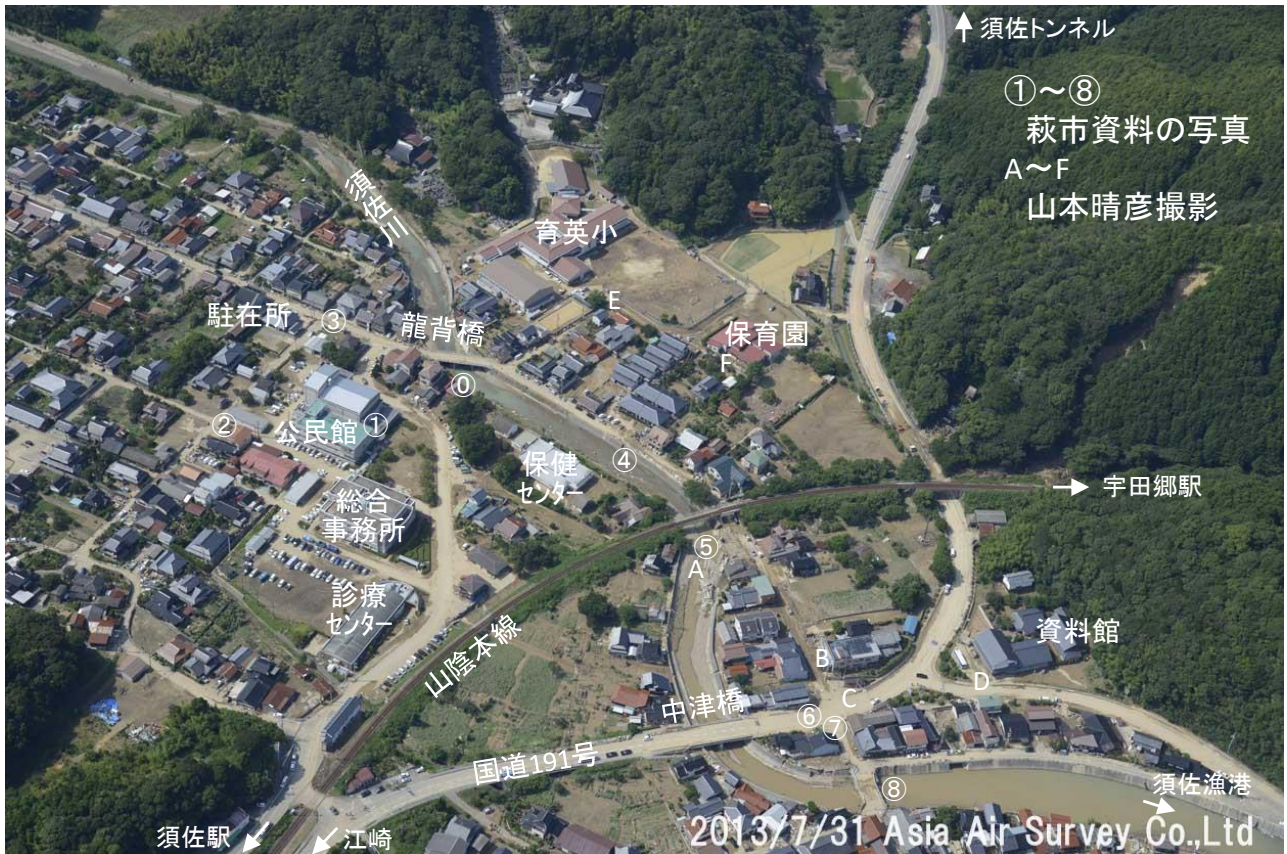
空中写真 3 須佐地区における被災の状況（アジア航測株式会社提供）（数字・文字は筆者らが加筆）  
（⑩は龍背橋水位計、①～⑧は写真 2 の位置）、A～F は筆者の写真 6 の撮影場所）

空中写真 3（アジア航測株式会社提供）と空中写真 4（株式会社パスコ提供）には須佐地区における被災の状況を示した。なお、空中写真 3 の⑩は龍背橋水位計の位置、①～⑧は写真 3 の撮影場所、A～F は筆者が 7 月 31 日に撮影した被害写真（写真 6）の位置を示している。空中写真 3 と空中写真 4 は被災 4 日後の 7 月 31 日に撮影されており、道路や建物の敷地内に流入した濁流が引いた後、泥水が乾いて乾燥し、浸水した場所と浸水を免れた場所が、色の違いにより判別でき、後掲する図 15 の実績浸水深のエリアとほぼ一致していることがわかる。

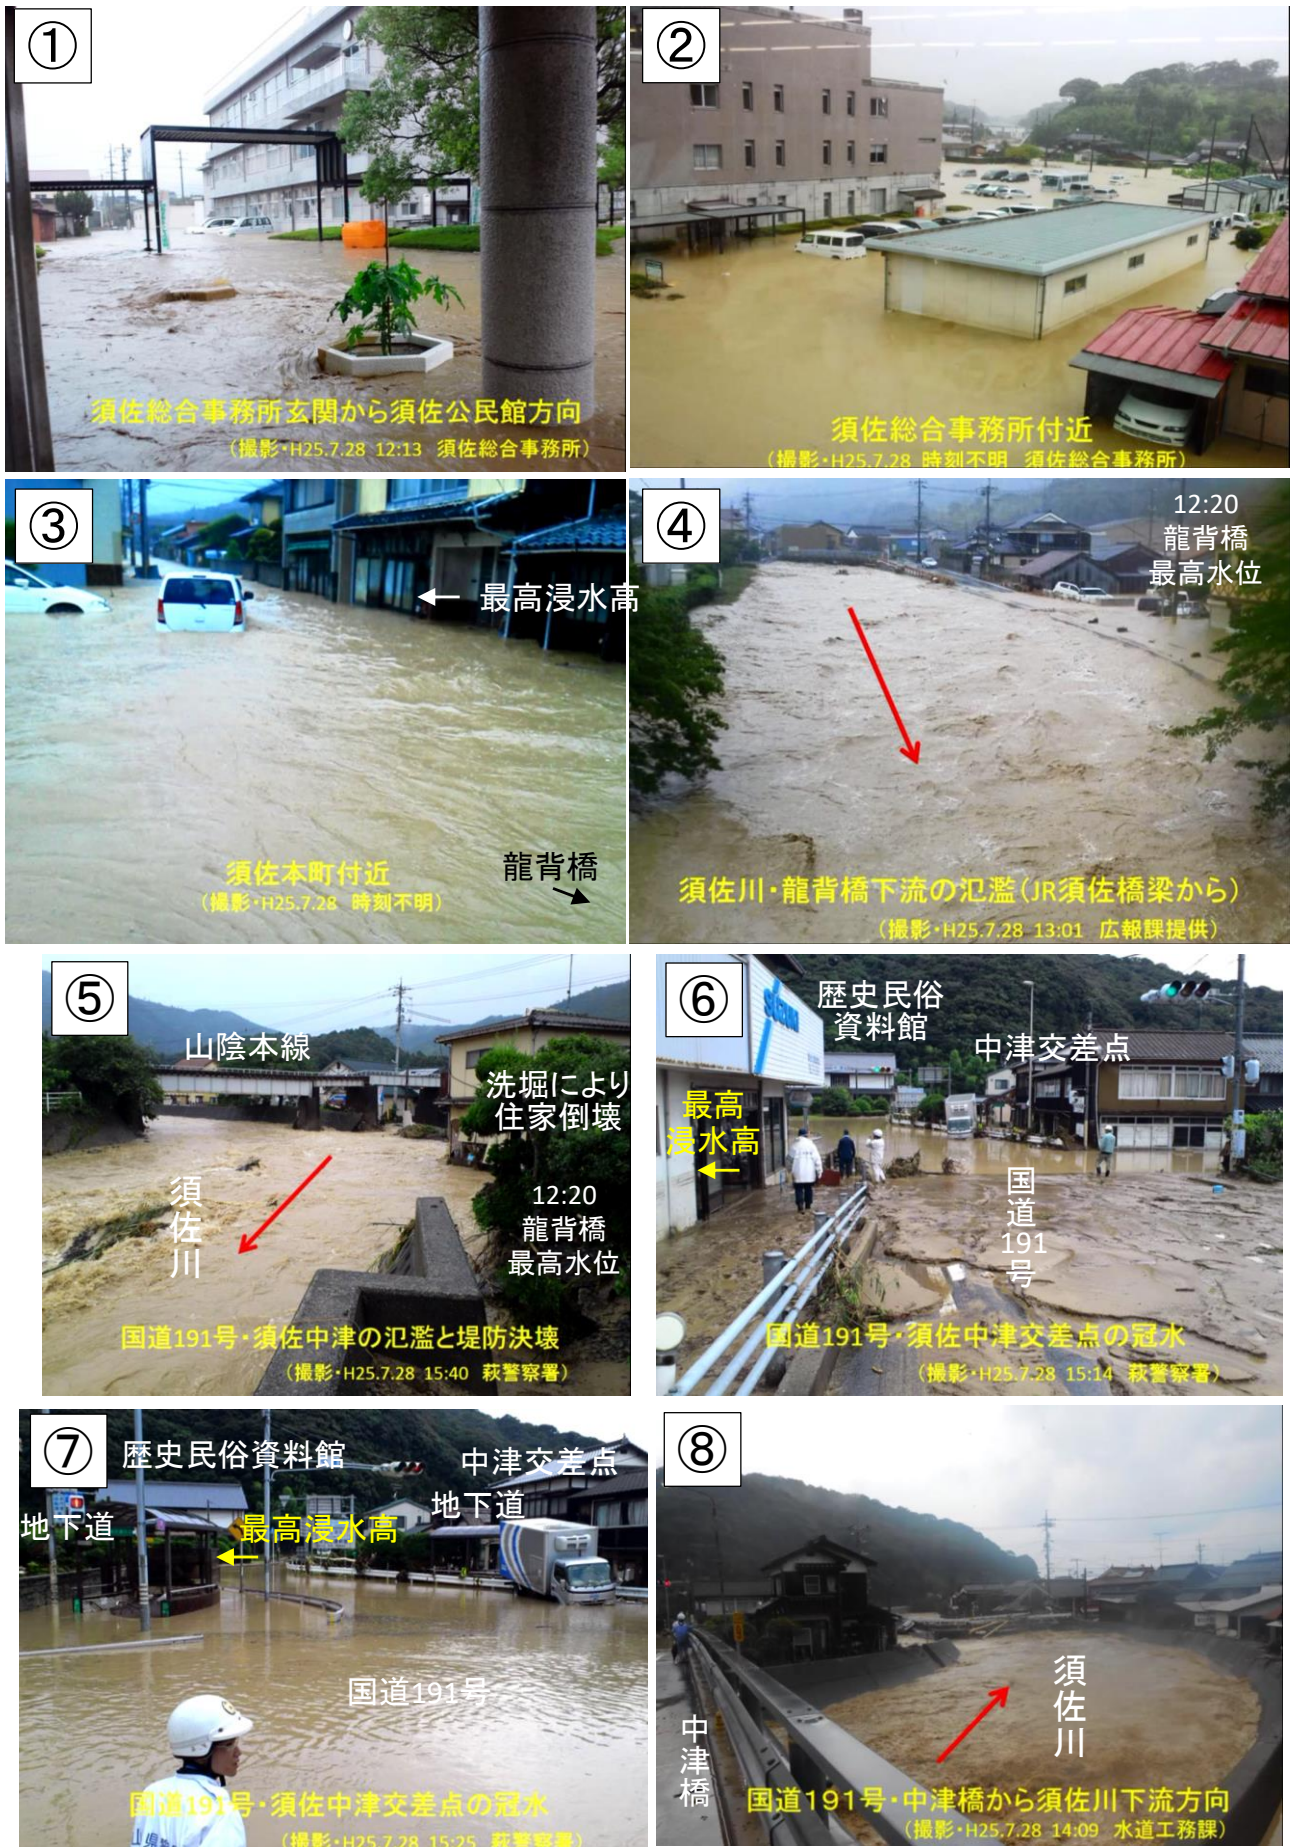
写真 3 須佐地域における被災の状況 (『2013. (平成 25 年) 7.28 萩市東部集中豪雨災害の記録 資料編』(萩市災害復興局、2024b) CD-ROM より抜粋・加筆)

写真 3 には、『2013.（平成 25 年）7.28 萩市東部集中豪雨災害の記録 資料編』（萩市災害復興局、2015b）に添付された CD-ROM に掲載された須佐地域の被災状況を抜粋・加筆して示した。写真 3①は 12 時 13 分に須佐総合事務所の玄関から須佐公民館を撮影したもので、一帯が浸水して自動車もタイヤの上まで水に浸かっている。写真 3②は、撮影時刻は不明であるが、須佐総合事務所付近を撮影したもので、公共施設が立地するエリア一帯が浸水被害に見舞われている。写真 3③は龍背橋を渡り、東詰の本町に下った交番付近の浸水状況を示したもので、

街道筋に連なる建物が浸水しており、建物内のカーテンにおける泥水の痕跡から、やや水が引いた時間帯に撮影されたものと推察される。

写真 3⑤は JR 山陰本線の須佐橋梁と国道 191 号の中津橋との中間における左岸の堤防決壊の箇所を

15 時 40 分に撮影したものである。右側の堤防が欠損しており、堤内地の宅地が洗掘により倒壊する被害（後掲の写真 6.A）に見舞われている。写真 3⑥は中津橋から中津交差点を撮影したもので、15 時 14 分時点で交差点の水は引いておらず、奥には浸水被害を受けたトラックが写っている。写真 3⑦は中津交差点の港橋寄りから撮影したもので、地下道の浸水も確認できる。写真 3⑧は中津橋から須佐川下流の港橋を写したもので、港橋の欄干には流木が引っかかっており、河川流の流下を大きく妨げている。

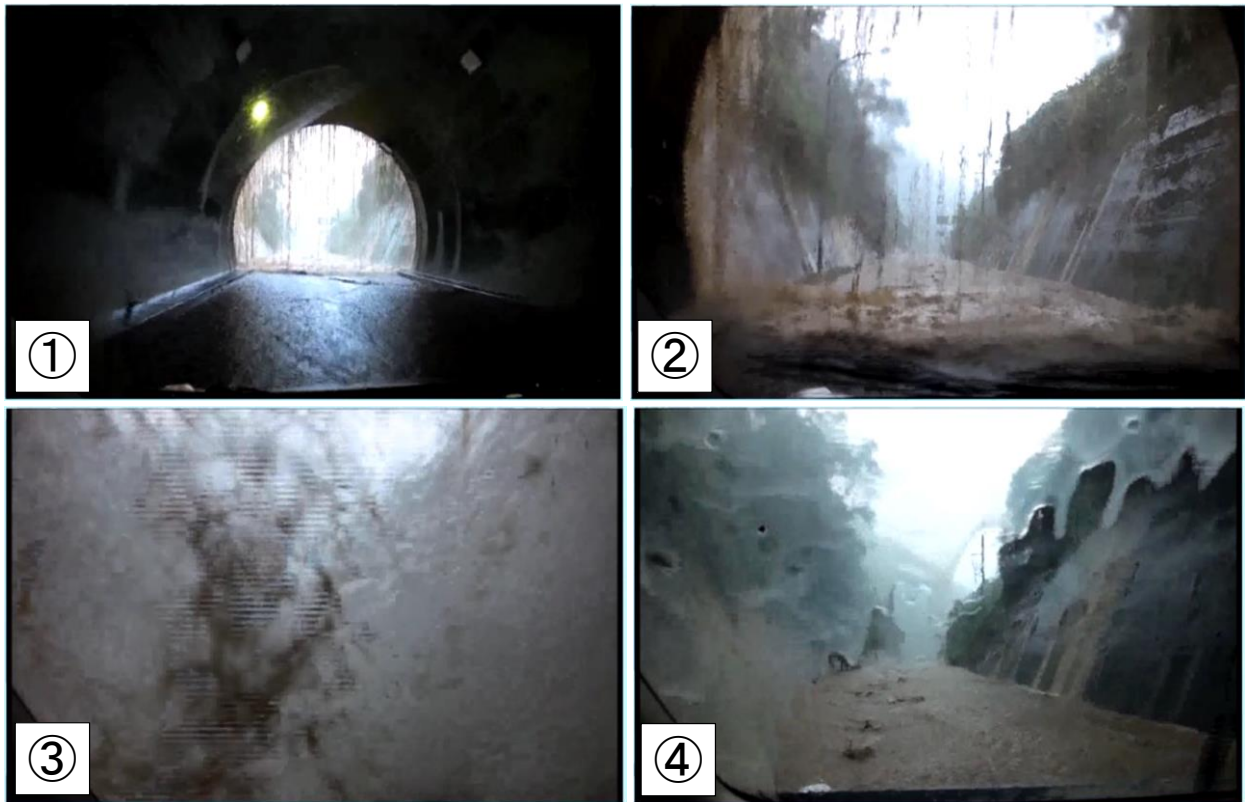
写真4 国道315号 金山谷トンネル（須佐側、7月28日10時39分、萩市職員撮影）（『2013.（平成25年）7.28 萩市東部集中豪雨災害の記録 資料編』（萩市災害復興局、2024b）CD-ROMより抜粋）

写真4(①～④)には、7月28日10時39分に萩市職員が乗用車に乗って国道315号の金山谷トンネルを通過中に撮影された映像の中から、須佐側の出口付近を抜き出して示したものである(『2013.(平成25年)7.28 萩市東部集中豪雨災害の記録 資料編』(萩市災害復興局、2024b)CD-ROMより抜粋)。10時39分頃には、図13で前掲した須佐アメダスで、10分間降水量が20mmを超える猛烈な雨を観測しており、写真4①ではトンネル内にも土石流が流れ込んでいる。写真4②のトンネル出口直前の画像から、トンネルの外は土砂降り、道路も大量の土石流が流れていることがわかる。写真4③はトンネルから出たところで、大量の雨がトンネル出口の上から自動車のフロントガラスに流れ落ち、前が全く見えない状況となっている。写真4④はトンネルから出た直後の状況で、道路両側ののり面上部の斜面から大量の土石流や石が流れ落ち、通行がきわめて危険な状況となっている。乗用車な難を逃れて須佐方面に移動できたが、直後に土砂崩れが発生している。

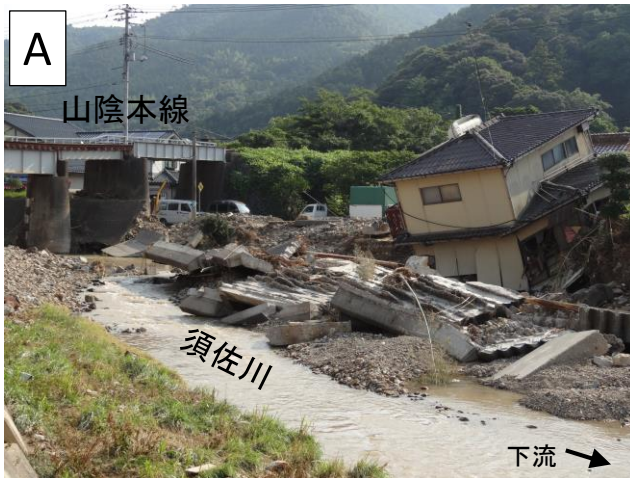
写真 6.A 須佐川左岸堤防の崩落に伴う堤内地の住家被害 (2013年7月31日撮影)

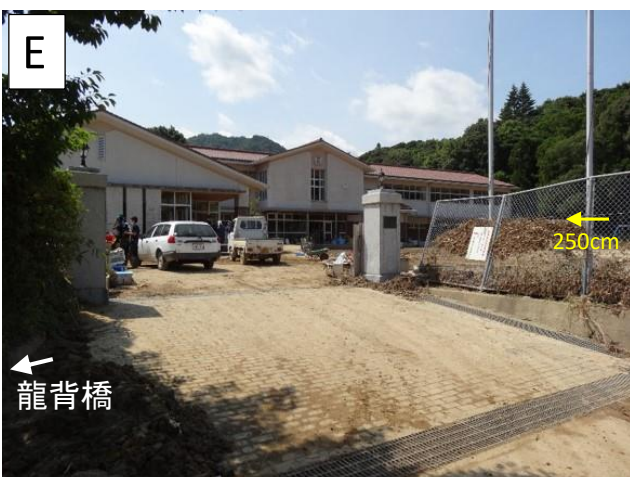
写真 6.E 育英小学校の浸水被害(2013年7月31日撮影)

写真 6.E には萩市立育英小学校における浸水被害の状況を示した。学校入口右側のフェンスには高さ 2.5m に塵芥が付着しており、この高さまで須佐川左岸から溢れた氾濫流が流れ込んできたことがわかる。校舎は嵩上げされて建設されていたことから、軽微な被害に止まっているが、体育館、プールなどには泥流が流れ込み甚大な被害を受けている。幸いにも、被災した 28 日が夏休み直後の日曜日であったことから、学校行事への影響は大きくはなかった。

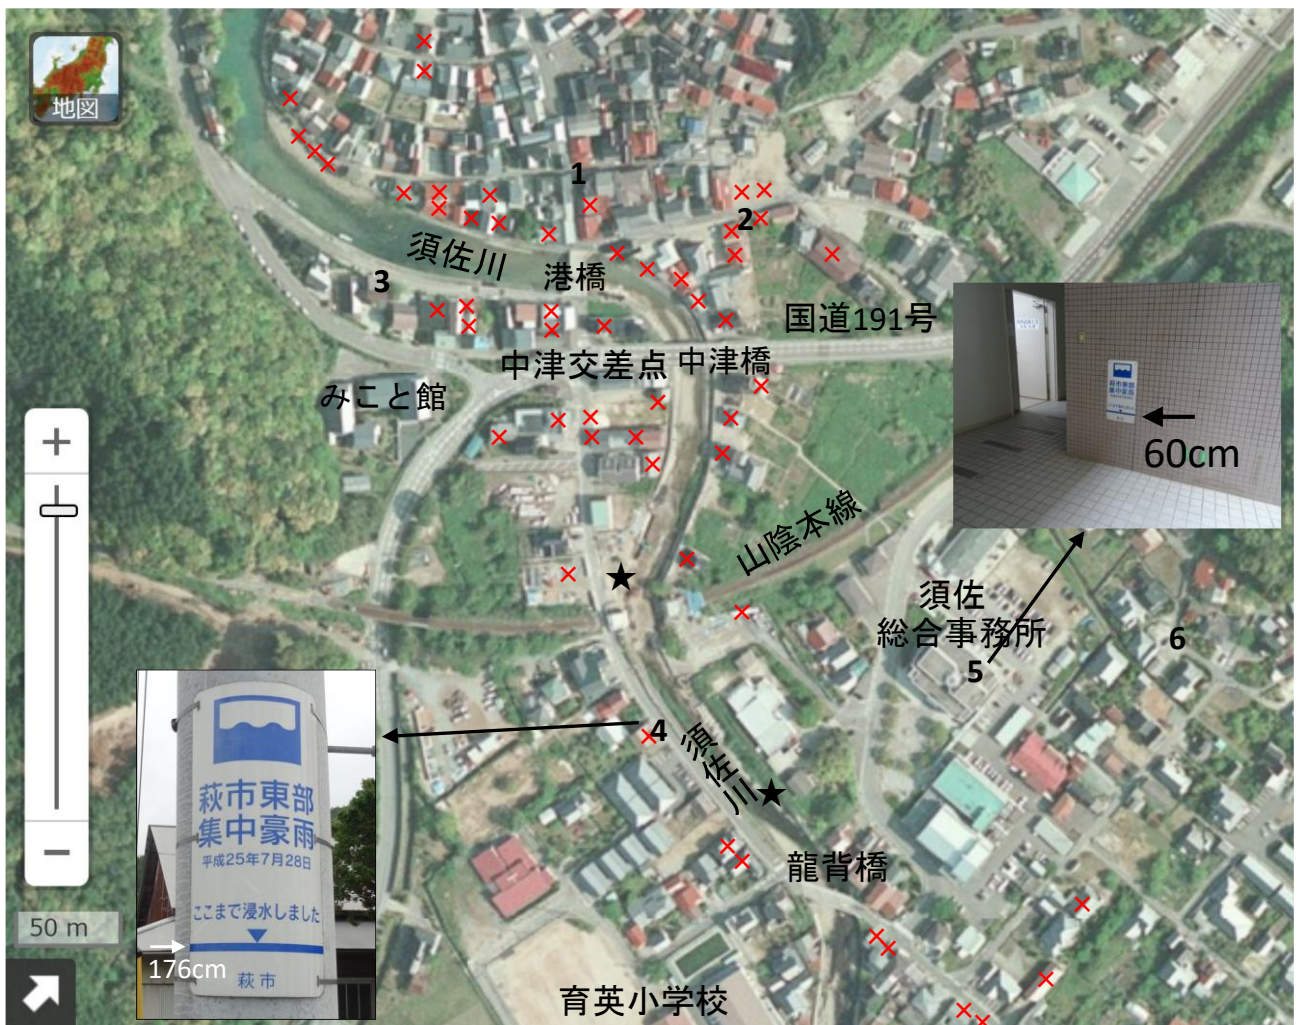
空中写真5 2013年7月の水害後に撤去された建物の状況と実績浸水板の設置場所・写真(地理院地図を転載・加筆、×: 解体された建物、★: 堤防の決壊箇所、1~6は実績浸水板の設置場所)

二級河川の須佐川を管理する山口県では、「須佐川・唐津川 災害関連事業」において、災害復旧事業による原形復旧のみでは浸水被害の解消は図られないことから、災害関連事業により河道の拡幅や埋塞土砂の撤去等を行うことで、再度災害の防止を図っている。事業は平成25(2013)年度から同27(2015)年度の3か年にわたり、事業費4.4億円(うち改良費1.5億円)で、須佐川1.2km、支川の唐津川0.8kmの事業を開始するとしている(国土交通省水管理・土木保全局防災課、2014)なお、災害関連事業は、須佐川・唐津川以外にも、田万川(42.9億円(うち改良費20.1億円)、4.8km)、原中川・大
