首里城正殿 向拝奥の彫刻物「牡丹に獅子・唐草」 復元についての研究 -前編-

A Study of Restoration of the Shuri Castle Main Hall's Inner Carvings
“Peony and Lion, Arabesque” Part I

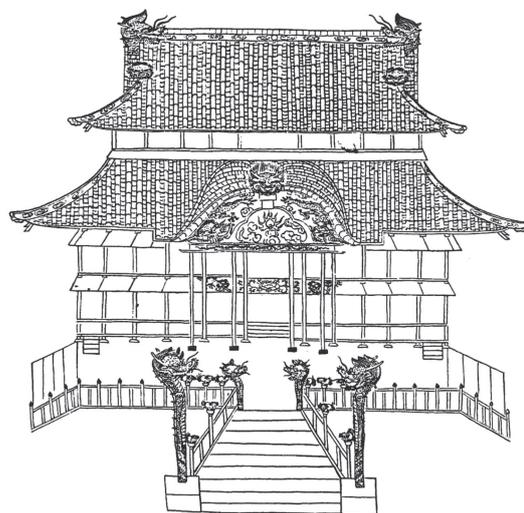
図1 百浦添御殿普請付御絵図并御材木寸法記 1768年
（沖縄県立芸術大学附属図書・芸術資料館蔵）

図2 百浦添御殿普請付御絵図并御材木寸法記 部分 (向拝奥 牡丹に唐草)

正殿向拝奥中央彫刻部分の意匠について、平成の復元では「百浦添御殿普請付御絵図并御材木寸法記」（以下「寸法記」という。）（図1・2）や「百浦添御普請絵図帳」（以下「御普請絵図帳」という。）（図3・4）、「首里城正殿前城元設営絵図」（図5・6）の向拝奥の概略図を基に検討され、図柄は「中央に1輪の牡丹と左右に唐草文」を配置する「牡丹に唐草」仕様とされていた（図7）。

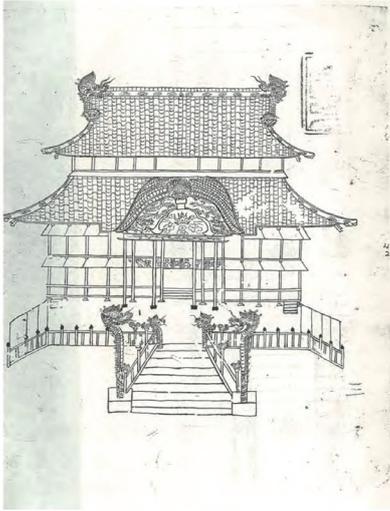
図3 百浦添御殿普請絵図帳 1846年 (那覇市歴史博物館蔵)

図4 百浦添御殿普請絵図帳 部分 (向拝奥 牡丹に唐草)

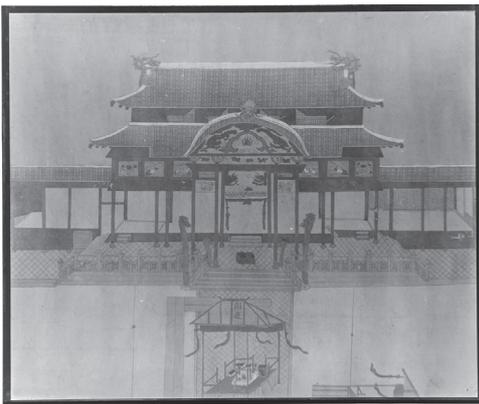
図5 首里城 正殿前城元設営絵図 (部分) (原板/沖縄県立芸術大学附属図書・芸術資料館蔵、沖芸大・東文研共同研究2024)

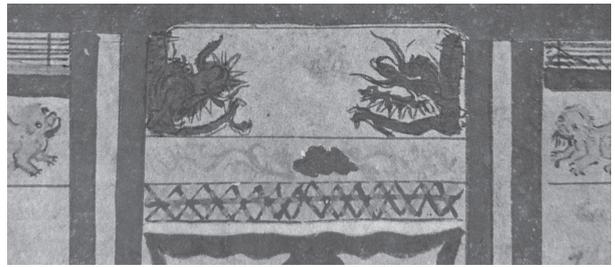
図6 首里城 正殿前城元設営絵図 (部分) 部分 (向拝奥)

平成復元における唐草(図7)は、主軸から枝分かれする構成が特徴的であり、これは崇元寺本堂欄間の雲鶴図(図13)や「首里城正殿前城元設営絵図」(図6)に見られる唐草の意匠と共通している。また、構造的に先

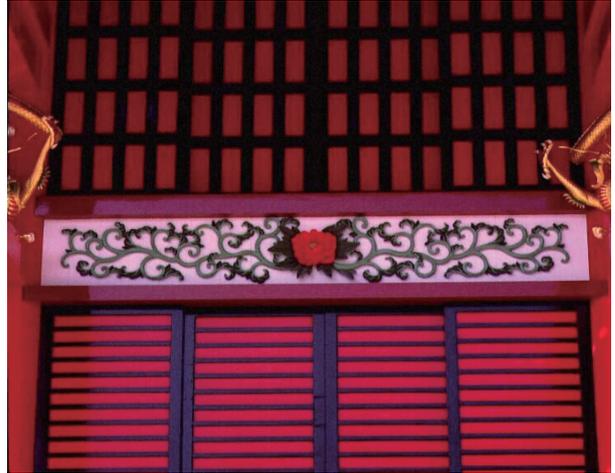
図7 平成の復元 正殿 (牡丹に唐草) (首里城デジタルミュージアム)

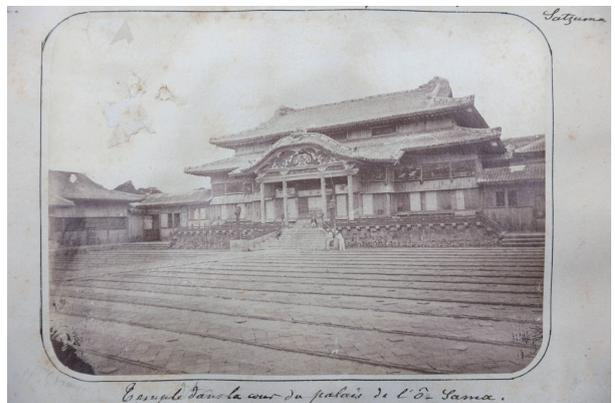
図8 フランス海軍古写真 Temple dans la cour du palais de l'Ô-Sama. 王様の神殿 (首里城正殿) 1877年 (原版所蔵者: Hervé Bernard, France) 沖縄県公文書館提供

一方、令和の復元では、国の技術検討委員会において、同彩色・彫刻ワーキンググループ会議及び同作業チームによる、新たに発見されたルヴェルテガ少尉撮影フランス海軍古写真 (以下「仏海軍古写真」という。) (図8) の向拝奥中央彫刻部分 (図9) の画像分析がなされ、「3輪の牡丹と唐草、一対の獅子」の可能性が高いとする新たな知見が示された。その知見を反映させた復元イメージ案 (図10) による「牡丹に獅子・唐草」仕様を前提に、図柄の詳細については県の監修会議での検討に委ねることとされた。それを受け、県の監修会議彫刻WG部会では、仕様に沿って新たに下絵を検討、作製することとした。国提供の仕様概要と県の対応は、表1の通りである。

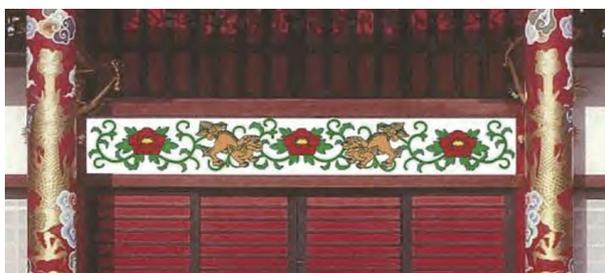
図10 新たな知見を反映させた復元イメージ案
(国の技術検討委員会、沖縄総合事務局)

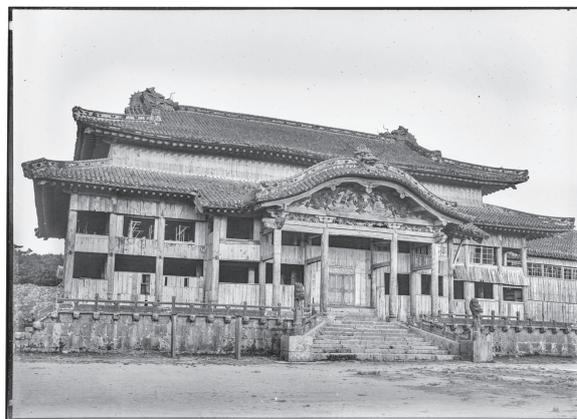
図11 首里城正殿 正面 (原板/沖縄県立芸術大学附属図書・芸術資料館蔵、沖芸大・東文研共同研究2024)

の小壁全面をほぼ左右対称に埋め尽くす画像痕の存在が、不鮮明とはいえ、向拝透欄間とくに正面中央の「牡丹唐草、獅子」(図11・12)とほぼ同様の図柄であったとする論を導く根拠となっている。

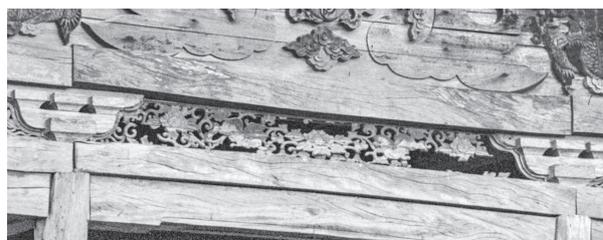
図12 首里城正殿 正面 部分
(向拝透欄間中央 牡丹唐草、獅子)

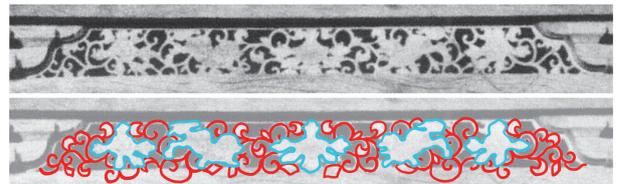
上: 図14 田辺泰『琉球建築』(座右宝刊行会、
1972年)「19 首里城 正殿玄関」(部分)

下: 図15 図14を基に枠外の唐草を繋ぎ合わせた案

一方、仏海軍古写真(図9)では、枠の隅に至るまで黒いもやが確認されることから、より高い密度で構成された唐草が表現されていた可能性が高いと判断した。そのため、本工程では透欄間に見られる唐草意匠(図14)を踏襲する方針とした。透欄間の唐草は網目のように均等な密度があり、枠外にはみ出して展開される点が特徴的であるため、本工程ではそれらを繋ぎ合わせ、主軸を感じさせない構成に再編した。これにより、枠内に収まり且つ高密度な構成が実現された(図15)。さらに、仏海軍古写真中の黒いもやは葉の痕跡として読み取り、その位置に応じて葉を配置した。

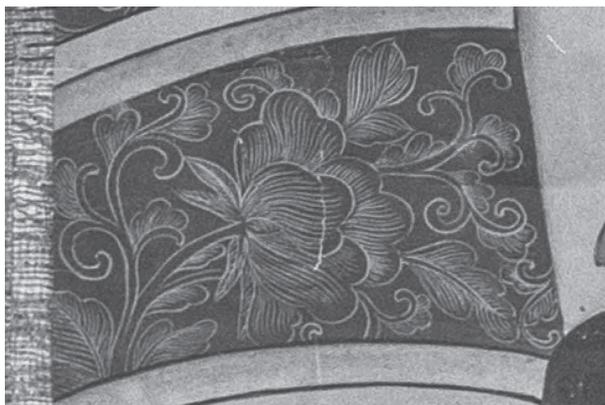
図16 初代尚円王御後絵 部分（鎌倉写真、原板/沖縄県立芸術大学附属図書・芸術資料館蔵、沖芸大・東文研共同研究2024）

鎌倉写真に見られる透欄間では、牡丹の葉脈は陰刻で表現されている一方、唐草には葉脈を思わせる筋が陽刻されていることが確認できる(図21)。唐草文様の事例について各種資料を調査した際、御後絵(おごえ)(図16)や、琉球漆器に描かれた唐草文様に見られる葉の一部には、葉の裏面を側面視で捉えたと解釈できる描写が認められた(図17・18)。

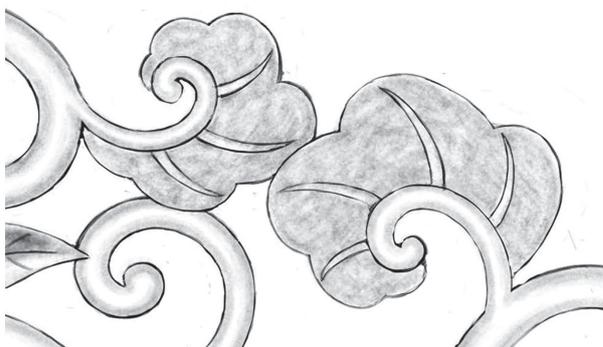
図19 本工程にて作製した下絵の一部（唐草の葉脈）（全体図は後編の図61）

さらに、鎌倉写真に見られる唐草では、葉脈は各裂片に1本ずつ対応して描かれているのではなく、葉脈の根元が大凡等間隔に配置される構成が優先されていると判断された。この観察結果に基づき、本工程においても同様の構成を採用した（図19）。

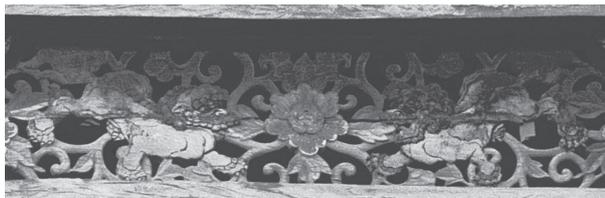
図22 首里城 正殿正面 唐破風 部分(鎌倉写真、原板/沖縄県立芸術大学附属図書・芸術資料館蔵、沖芸大・東文研共同研究2024)

奥の彫刻物は正殿の正面に設置されるため、透欄間側面の獅子を配することは相応しくないと判断し、透欄間正面の獅子(図22)を参照し、若干の調整を加えた上で下絵に採用した(図23)。

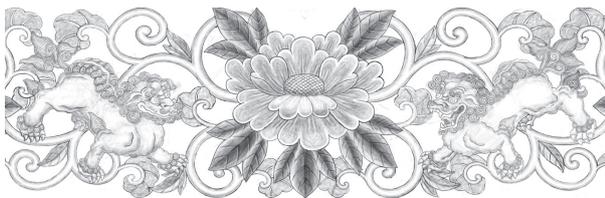
図23 本工程にて作製した下絵の一部(獅子)(全体図は後編の図61)

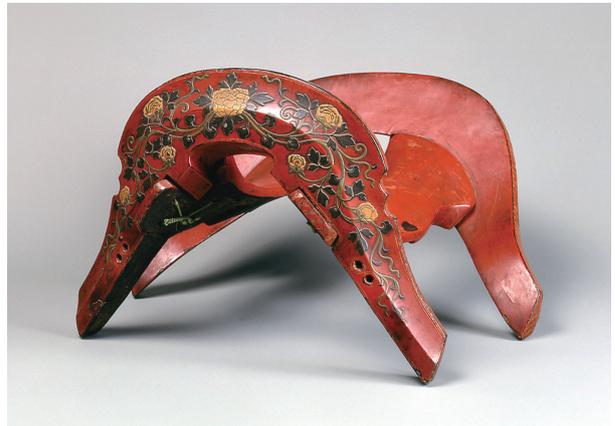
図24 朱漆牡丹唐草堆錦鞍(浦添市美術館所蔵)

牡丹の花の描写に関しては、琉球の漆芸品(図24・25)や円覚寺の羽目板(図26)に見られる側面視点の表現も検討したが、透欄間との意匠上の整合性を重視し、透欄間に見られる正面視の牡丹を踏襲することとした。

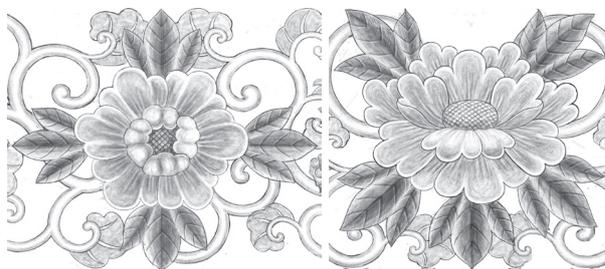
左: 図31 本工程にて作製した下絵の一部（左側の牡丹）
右: 図32 本工程にて作製した下絵の一部（中央の牡丹）
(全体図は後編の図61)

以上の理由から斜め十字構成を採用しつつ、下部の葉については鎌倉資料（図29）及び「国宝建造物沖縄神社拝殿 向拝欄間詳細図」（以下「拝殿図」と言う。）（図30）を参考に、垂直方向に配置する構成を併用した。なお、葉の裂は実際の牡丹の形状に倣い、一葉三裂とすることとした（図31・32）。
