# 2025 年 8 月 10 日に山口県周防灘沿岸で発生した豪雨の特徴と 宇部市における浸水被害の概要

## Characteristics of the Heavy Rainfall that Occurred Along the Suo-nada Coast of Yamaguchi Prefecture on August 10, 2025, and Overview of Flood Damage in Ube City

### 要旨

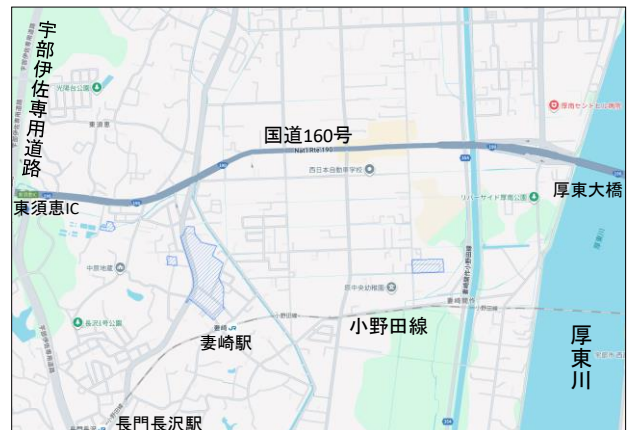
図 14 公開型 GIS「うべマップ」に掲載された「過去の浸水区域」（宇部市デジタル推進課、2025）（青色の斜線エリアが過去の浸水区域で、妻崎開作の一部を抜粋して加筆）

図 14 は 2025 年 3 月に公開された公開型 GIS「うべマップ」（宇部市デジタル推進課、2025）の一部

を示したもので、過去の浸水区域（外水氾濫＋内水氾濫）が示されており、拡大して見ることは出来るので、狭い浸水エリアでも確認し易くなっている。

今回の豪雨で浸水した範囲と公開型 GIS「うべマップ」に掲載されている過去の浸水区域（内水氾濫のみ）を比較すると、8 章で詳細を示すが、両者はほぼ一致しているが、参宮通りの沼交差点付近、神原小学校付近、明治町 2 丁目～昭和町など、図 14 に示されていないエリアも浸水被害が生じている。

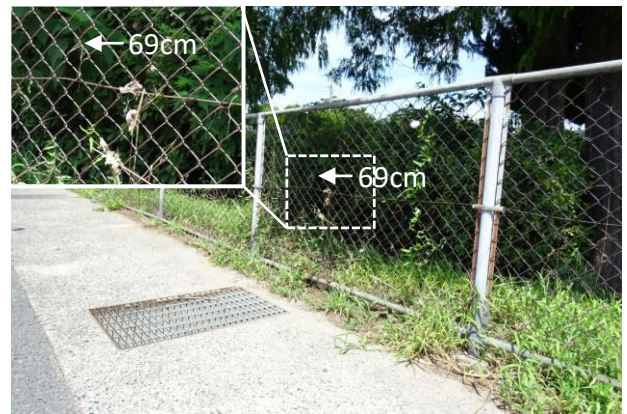
写真 1.1 沼街区公園のフェンスに付着した塵芥

参宮通りの沼交差点では、渡内川が流路を西から南西に変える付近で北から沼水路が合流しており、合流地点と水路上部の沼街区公園付近まで浸水被害が確認されている。公園南側のフェンスには高さ69cmに塵芥が付着（写真1.1）しており、公園東側の倉庫や南側のアパートでも浸水痕跡が認められる。水路の両岸にも浸水被害が生じ、写真1.2では50cmを超える浸水高に見舞われているが、住宅の基礎を嵩上げしているため、住宅内部への被害は確認されていない。一方で、写真1.3に示した住宅では、道路から玄関まで緩いスロープをつけてはいるが、玄関には29cmの浸水痕跡が確認され、住宅内への浸水被害が生じている。写真1.4でも道路と玄関の段差がないため、同様の被害が生じている。

真締川に架かる宇部大橋から参宮通りまでの760m が 2015 年に開通して「山大病院通り」と命名されており、本道路の敷設時に幹線下水道の埋設工事と同時に進められている。しかし、下水道に流入する渡内川の整備が遅れていることから、浸水被害が発生している。

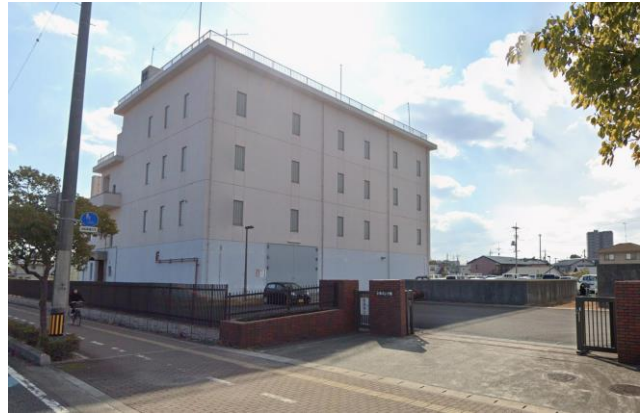
写真 2.1 小串ポンプ場

西琴芝一丁目には、小串ポンプ場(写真 2.1)が 2000 年 3 月に開設され、小串地区の汚水処理、小串・上宇部地区(前掲した渡内川を含む)の雨水排水を担っている。小串ポンプ場では「真締川放流制限水位」(TP2.64m=DL4.75m)を超過し、降雨予測、現地の情報等により家屋浸水のおそれがある場合には、避難指示(警戒レベル 4)が発表される。

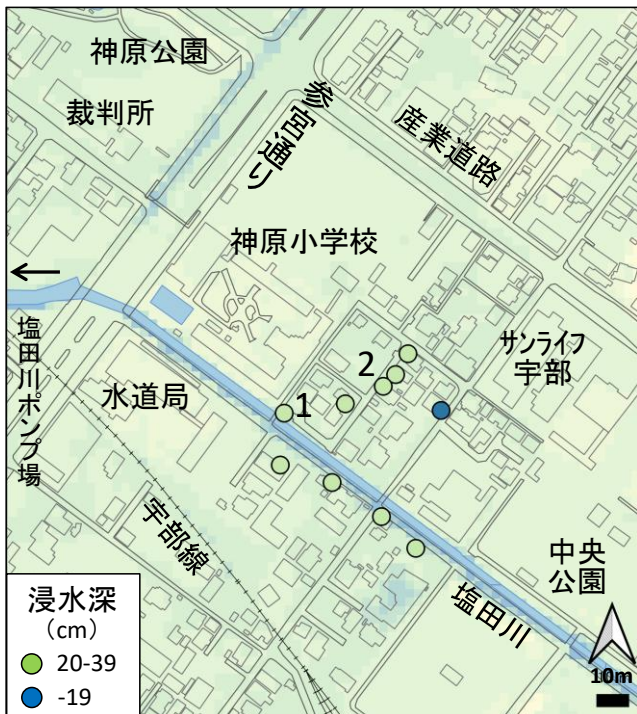
図 15.3 神原小学校南東付近の実測浸水深（建物が面した道路から浸水痕跡までの高さ、cm）と水位計の設置場所（1・2は写真の位置）（宇部市デジタル推進室（2025）より転載・加筆）

神原小学校の南側には塩田川が流れており、参宮通りの手前の両岸では溢水により浸水被害が確認されている(図 15.3)。写真 3.1 では、塩田川に挟まれた住宅前の駐車場で 30cm 弱の浸水高が生じているが、住家は浸水を免れている。ただし、北側の街区まで氾濫流が侵入したことにより、写真 3.2 に示した床下浸水の被害が生じている。

下流の塩田川ポンプ場（昭和 36 年使用開始）は雨水の排水能力が  $4,480\text{m}^3/\text{分}$  ではあるが、排水能力の不足により流域で内水氾濫が生じており、排水対策が急務となっている（宇部市上下水道局、2017）。なお、塩田川の内水氾濫については、平成 7（2005）年 9 月 24 日の台風 14 号による大雨（時間雨量  $81.0\text{mm}$ 、24 時間降水量  $144.0\text{mm}$ ）に伴う流域の浸水実績に基づいて、西梶坂、神原町、琴芝町、西琴芝、東琴芝の 579 世帯・1,079 人を対象に、避難指示の伝達が計画されている（宇部市、2025）。

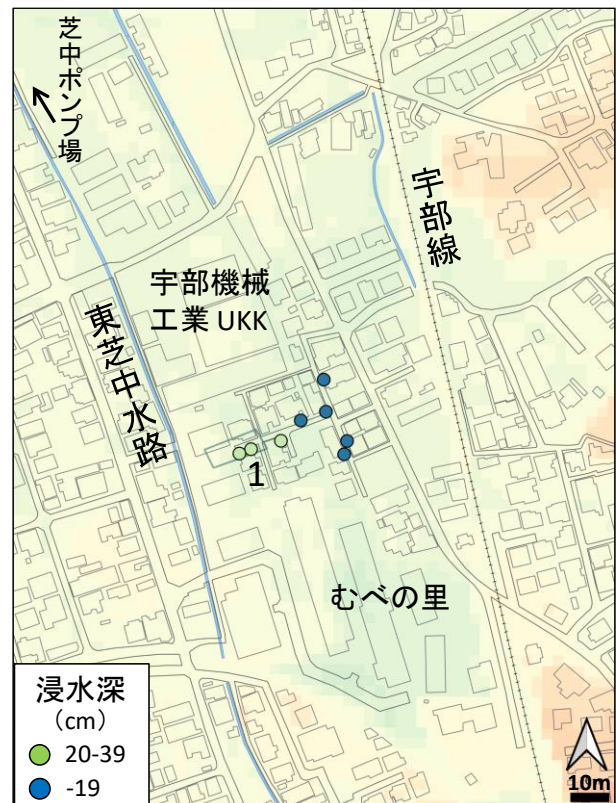
図 15.4 東芝中町付近の実測浸水深（建物が面した道路から浸水痕跡までの高さ、cm）と水位計の設置場所（1は写真の位置、青色枠は過去の浸水範囲）（宇部市デジタル推進室（2025）より転載・加筆）

なお、現在のポンプ場や芝中ポンプ場へ流入する東芝中水路の排水能力が十分でないため、図 15.4 に示したように、宇部機械工業（株）の工場の南側では、過去にも浸水被害が発生しており、今回の豪雨でも浸水被害が確認されている（写真 4.1）。

栄川ポンプ場（昭和 32 年建設 築 59 年）と鶴の島ポンプ場（昭和 42 年建設 築 49 年）の老朽化に伴い、両ポンプ場を廃止して、新たにそれらを統合する玉川ポンプ場が PFI 手法を導入して整備され、令和 6（2024）年度に完成している（宇部市土木建設部下水道経営課、2024）。これにより、令和 7（2025）年度からは芝中ポンプ場（昭和 35 年の供用開始）の改築工事などが開始されている（宇部市土木建設部下水道経営課、2025）。

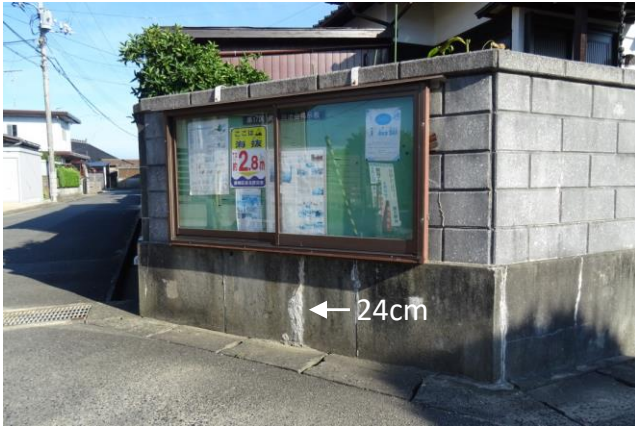
写真 7.1 第17区浜郷自治会の掲示板下の浸水痕跡

妻崎開作を流れる梅田川西岸の浜郷付近では、周囲より標高が低い窪地の地形を呈していることから、幾度となく内水氾濫による浸水被害に見舞われてきた。「うべマップ」の「過去の浸水範囲」にも、南北が約 350m、東西が約 150m の範囲で浸水範囲が図 15.7 で示されている。今回の水害でも、図示したように、同様なエリアで浸水被害が生じている。浸水深（浸水痕跡）は最高でも 50cm 未満ではあるが、写真 7.1 の浜郷の中心部に設置されている自治会掲示板の下には 24cm の浸水痕跡が確認でき、集落一帯が内水氾濫の被害に見舞われている。写真 7.2 の住宅では、住宅と隣接する道路に段差がないため、玄関ドアの高さ 36cm に浸水痕跡が確認でき、床上浸水の被害が生じている。なお、浜郷の東側を流れる梅田川（集落から下流 500m に設置）は、今回の豪雨でも氾濫注意相当水位をやや越える水位に留まったが、浜郷集落内を流れる中原水路（梅田川 2 号雨水幹線）の排水不良により、集落一帯が浸水したものと推察される。
