小野田徳利窯の建設年代の推定に関する研究

A Study on the Ascertainment on Building Date of ONODA Bottle Kiln

This paper deals with the preservation of Onoda Bottle Kiln which was built in Taiheiyo Cement Factory in Onoda City. Cementitious rendering which had been spread partly on the furnace of the kiln until January 1999, were removed for repairing deteriorations. As a result, the old brick walls were found under the cementitious rendering. It was different from the other parts in bonding pattern. October 2000, the excavation started around the kiln so that three clay brick masonry foundations connected with the existing kiln and two small foundations in the east and one foundation in the west were found. From these investigation results and textual material, the existing kiln was clarified to have been built in 1883 (Meiji 16).

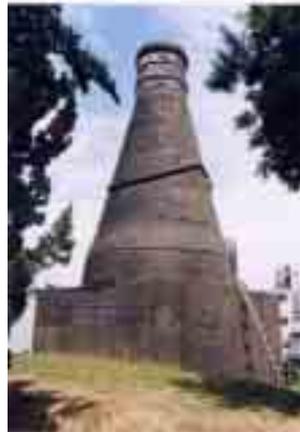
徳利窯は Photo1 および Figure1³⁾に示すように、直方体の焼成部と、上部ほど徐々に細くなる円錐形の煙突部とから成っている。焼成部の内側はすり鉢状になっているため、何段かごとに徐々に厚みを変えて組積されている可能性が大きい。最も内側の面は小口積みでライニングされている。煙突部は円錐形をなしており、外壁については外観を観察する限り、扇形の煉瓦で組積されていると考えられる。煙突内部は焼成部と同様に Photo2 に示すような小口積み

Photo 1 Appearance of Onoda bottle kiln (from southeast) Photo 2 Inside of the Smokestack (the upper part)

徳利窯保存調査委員会が設けられた当初、Photo1に示す現存する徳利窯は、前述のとおり、明治26(1893)年完成の第7号窯であると考えられていた。「小野田セメント百年史」に残る年表⁶⁾には、徳利窯は明治16(1883)年3月に4基完成したが、同型のものを明治23(1890)年11月に2基増設し、更に改良型の一回り大きい徳利窯を明治26(1893)年1月に1基、明治27(1894)年下期に5基増設し、合計12基が明治30年代前半まで主力窯(一部は明治時代末迄)として稼働していたとある。このように徳利窯が増設されていったのは以下に示す歴史的事実が存在したためである。

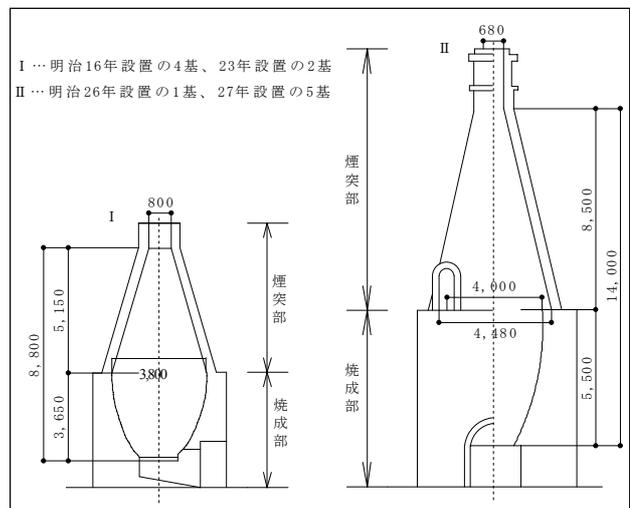
Figure 1 Outline of the shape on Onoda bottle kiln

明治26(1893)年、セメント需要の増加から炉内量が2倍の徳利窯が4基の窯の西側に1基増設された。第7基目の窯である。Figure1からもわかるように焼成部、煙突ともに大きく改良されている。この窯は東側の4基の連続窯とはつながっておらず独立した構造で建設されたと考えられる。前述のとおり、現存する徳利窯はFigure2の矢印で示す第7基目の窯であると考えられてきたのである。

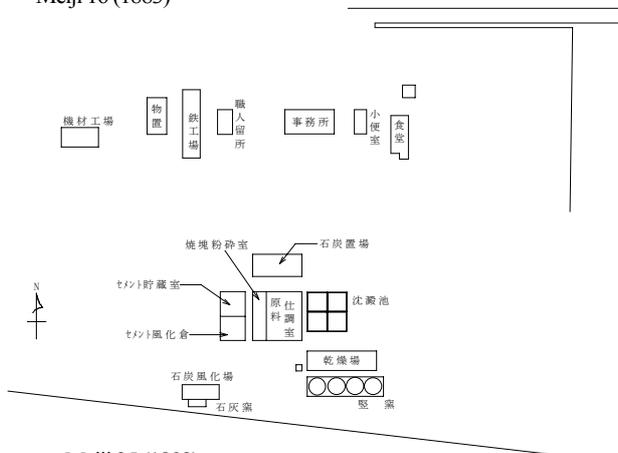
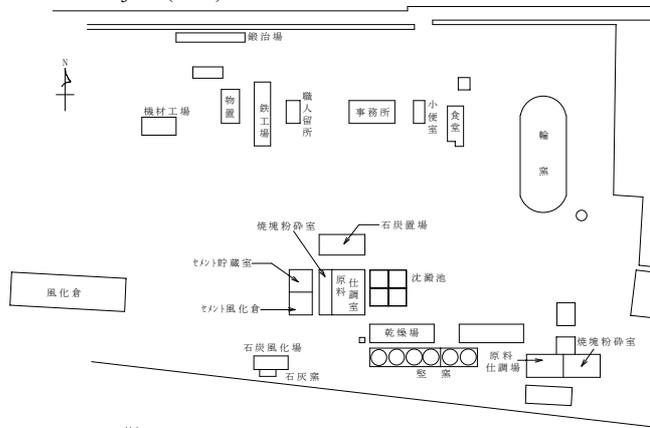
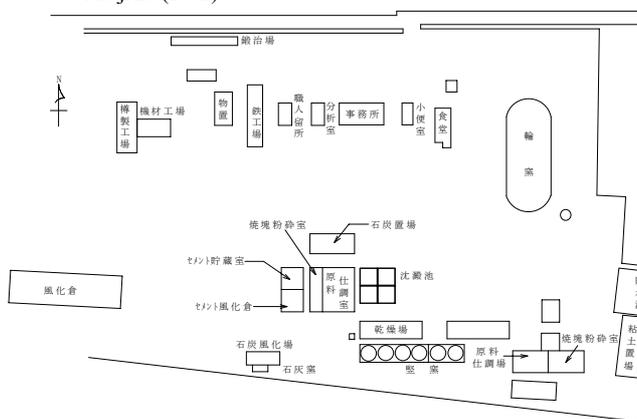
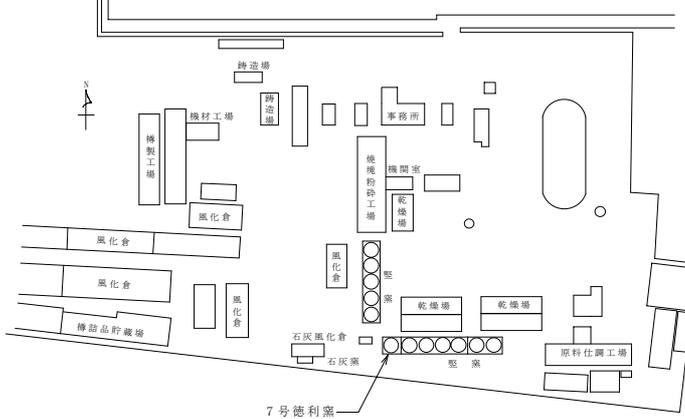
Figure 2 Site plans in Onoda Cement factory (transition of the equipments in Meiji era) (小野田セメント本社工場設備配置変遷図)

Figure2 は、「小野田セメント創業五十年史」に残る明治 16 (1883) 年から明治 27 (1894) 年までの「小野田セメント本社工場設備配置変遷図」⁴⁾である。堅窯と示してある場所が徳利窯の建設された位置である。

立したものではなく隣り合う数基が同一時期に築造された中の1基ではないかという事実が明らかになった。つまり、Figure2の矢印で示す独立窯ではないということが分かったのである。

さらに、4基の連続した窯の西側に1基、独立した窯基礎が1基発見された。この窯は、他の窯が北向きの焚き口をもつのにに対し、90度異なる西向き焚き口をもつ。Figure4 は寸法測定調査結果をもとに作成したものであるが、この図と Figure2 の明治27(1894)年の図を比較することによって、窯の基数および配置が Figure2 の図面作成時点で正確に表現されていたことが確認できる。また、現存する窯が7号窯ではないという事実も明瞭に確認することができる。

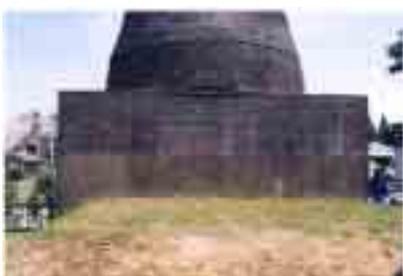
焼成部表面に塗布されていた石灰セメントモルタル塗り層を除去する工事が行われる以前、徳利窯焼成部の北・西面はPhoto3 および Photo4 に示すように上部のみ煉瓦壁が露出していた。Photo5 および Photo6 は焼成部南面、東面の様子である。

Photo 5 South side of the furnace

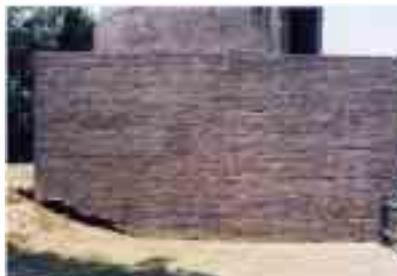
Photo 6 East side of the furnace

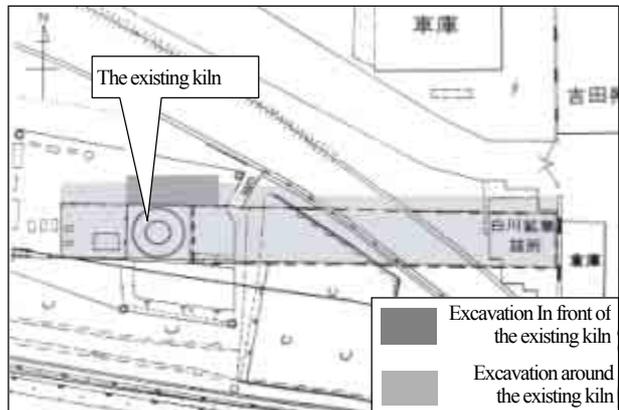
Figure 3 Sphere of excavation of the existing kiln

査範囲は Figure3 に示す網がけの部分である。調査の結果、Figure4 に示すように現存する窯も含め東西方向に7基の徳利窯が確認された。その7基の徳利窯のうち、4基は現存する窯を含む連続した煉瓦壁でつながっていた。その東側に約1mの通路を挟んで2基、やや規模の小さな窯基礎が発見された。この2基の窯基礎にはプレス加工された煉瓦¹²⁾が使用されていることから、年代のより新しいものではないかと考えられる。この煉瓦の詳細については後に触れることとする。また、焚き口の形も4基の連続窯のものとは異なっており、クリンカー焼成方法の改良が行われたことをあらわしているのではないかと考えられる。

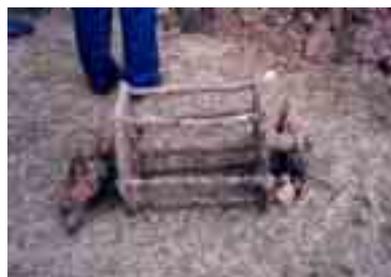
劣化した石灰セメントモルタル塗り層の除去工事と同時期に徳利窯焚き口前の発掘調査が行われた¹²⁾。この調査は主に徳利窯の基礎の確認および1~6号窯の予備的な遺構確認を目的として実施された。Photo11はその様子である。地下水が大量に湧き出たため、その水をポンプでくみ上げながら進めた。窯焚き口前を1mほど掘削した結果、大量の煉瓦やPhoto12に示すような道具類が出土し、また当時の排水溝なども発見された。石灰セメントモルタルの塗布されていた煉瓦壁がひどく劣化していたのに対し、地下水位以下に埋もれていた煉瓦壁は非常に良好な状態で残っていた。この段階では基礎底面は確認できなかったが、Photo13に示すように、発掘によって新たにあらわれた煉瓦壁が1~4号窯方向に一体となって繋がっており、積み方もフランス積みであることから、現存する徳利窯は独

Photo 12 An excavated toll

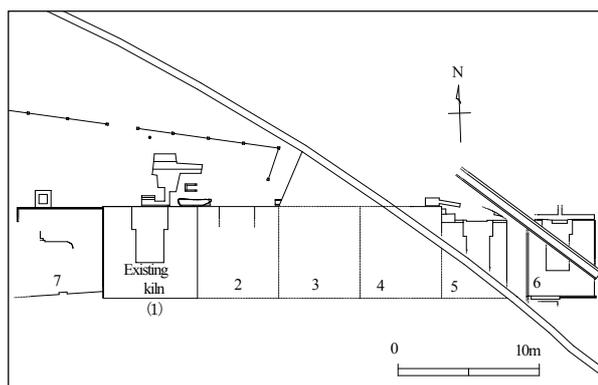
Figure 4 A result of excavation around the existing kiln

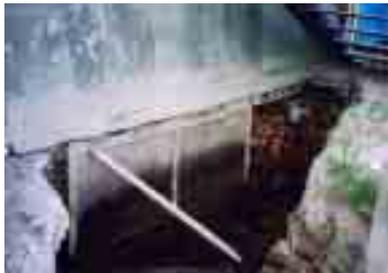
いる。2号窯の基礎部分は煉瓦で埋められているため外側からしか確認することが出来ないが1号窯と同時に建設された⁶⁾ということから考えると1号窯の形状と全く同じではないかと考えられる。3および4号窯は擁壁と盛り土の関係上完全に発掘することが出来ないため、その形状も確認することはできなかった。

Photo 15 Foundation of Kiln 2 (from north)

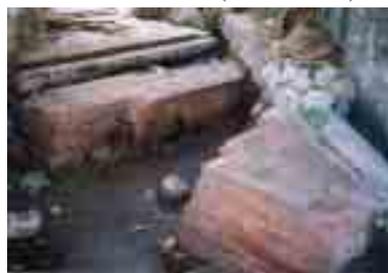
5号窯は1から4号窯に比べると一回り小さい。焚き口の形は、非常に確認しやすく、付着物もほとんどない。内部の煉瓦は表面が黒くすすで汚れている程度であった。6号窯は5号窯と同じ大きさであるが焚き口の形に違いがあった。5号窯は焚き口奥まで同じ平面でつながっていたのに対し、6号窯は焚き口奥に行くほど煉瓦がスロープ状に敷き詰められ、小高くなっていた。内部は5号窯と同様に付着物はほとんどなかった。5・6号窯は1889(明治22)年に乾式法を導入したホフマン式輪窯の操業が軌道に乗らなかったことに対処するために建設された乾式法を導入した徳利窯であり、同時期に建設されたものである⁹⁾が、この形

Photo 17 Foundation of Kiln 5 (from northwest)

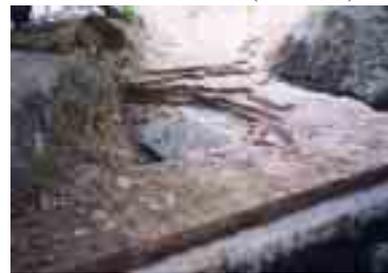
Photo 18 Foundation of Kiln 6 (from northwest)

状の違いにどのような理由があるかはまだ解明されていない。また、5・6号窯の間には1.4m程度の丈夫な通路があり、6号窯の通路側の外壁は通路面から50cmの高さまでセメント煉瓦できれいに覆われていた。

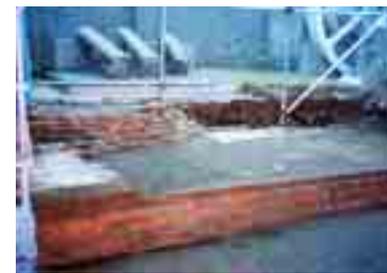
Photo 19 Foundation of Kiln 7 (from northeast)

瓦については損傷が激しかったこともあり、煉瓦・目地ともに変動が大きくなっている。1号窯の北・西面の煉瓦はうすく55mm程度であったことが分かっているが、今回調査した煉瓦も高さ方向はプレス成形の煉瓦を除いて全て54~55mm程度であった。また、今回調査した窯基礎の中では1番新しいと考えられる7号窯の煉瓦は他の煉瓦よりも少し小さめであるということが分かった。

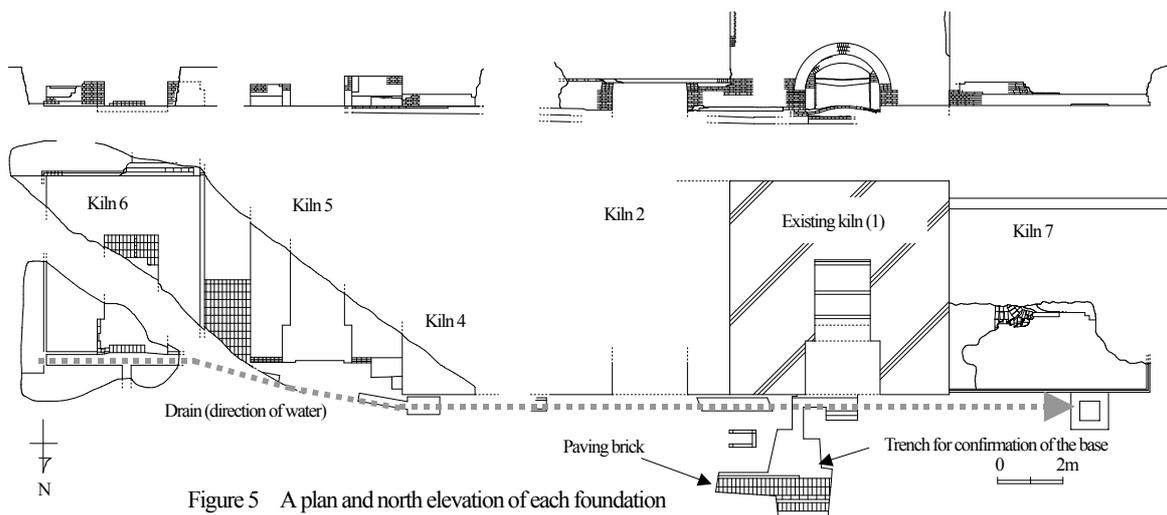
排水溝は各窯の北面に沿って通っており、水はFigure5で見ると6号窯から7号窯前のピットへと流れるようになっている。発掘調査の際も排水にはかなりの苦勞を伴ったが、当ても窯の建設の際には同様の問題を抱えていたのではないかと考えられる。それだけに排水溝は精巧に設計されていた。また、現存する徳利窯(1号窯)前の地盤確認の際に、約4枚程度の厚さの煉瓦敷きが発見された。この煉瓦敷きが徳利窯操業当時どのような役目をしていたのかは現時点では明らかになっていないが、この場所は当時作業場として使用されていたと考えられ、この煉瓦敷きは作業場つ

Figure 5 A plan and north elevation of each foundation

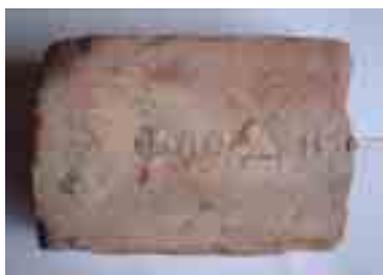
現存する徳利窯(1号窯)には焼成部の下部に薄く白っぽい型枠成形(Cast molding)の煉瓦が使用されており、さらにフランス積みで組積されている。この煉瓦は前述のとおり小野田セメント創業当時、工場付近の登り窯で製造されたものであるということが分かっている⁹⁾。2号窯から4号窯までは1号窯と連続した窯であるということからも分かるように、同質の煉瓦が使用されている。積み方も1号窯と同様にフランス積みである。一方、5・6号窯は1から4号窯とは異なり、オランダ積みで組積されている。ここに建設された年代の違いが現れている。また、基礎下部および窯の間の通路にはPhoto20およびPhoto21に示すように平面のくぼんだ煉瓦が使用されている。この煉瓦は型枠成形の煉瓦とは異なり、濃いオレンジ色をしている。発掘調査の際に出土した同種の煉瓦の切断面を観察すると材料混合が均一で密度も非常に高かった。

さらにこの煉瓦には「大日本 JHCB」という社名が入っており、調査の結果神戸で製造された「ハンター特製煉瓦」という名の煉瓦であり、さらに「プレス成形(Press molding)」という特殊な成形方法で作られている煉瓦であるということが分かった¹³⁾。煉瓦製造の

Photo 20 A press molding brick

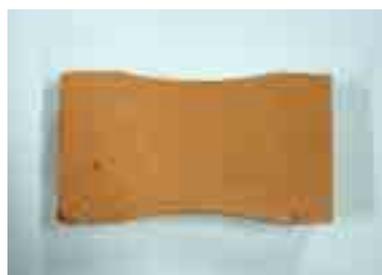
Photo 21 The section of press molding brick

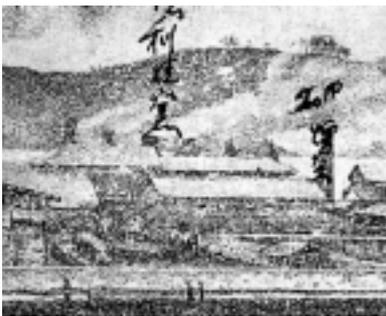
Photo23 は明治23(1890)年当時の徳利窯である。明治16(1883)年に会社が創業して7年が経過し、明治16年に竣工した初期の4基の徳利窯と、その東側に増設された2基をあわせて6基の徳利窯が操業中である。屋根がかかっているが、途中で切れていることから2基は同時に建設された可能性が高い。Photo24 は、明治24(1891)年当時の徳利窯である。Photo23 と同様に6基が操業中である。Photo25 は明治26(1893)年当時の徳利窯である。この写真では6基の徳利窯の西側に大型の窯が1基増設されているのが確認できる。順番から考えると、この窯が第7基目の徳利窯ということになる。Photo26 は明治33(1900)年当時の徳利窯を海側から撮影したものである。この写真では海際に並んだ7基の徳利窯と直交する方向に徳利窯が増設されているのが確認できる。これらの窯は明治27(1894)年下期に増設された5基の徳利窯であると考

Photo 23 Bottle kilns in Meiji 23
(from north)

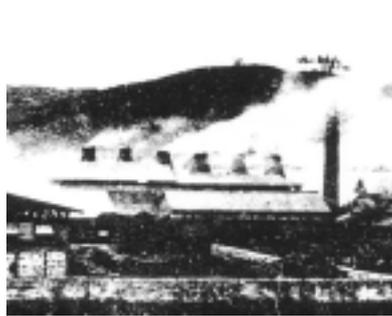
Photo 24 Bottle kilns in Meiji 24
(from north)

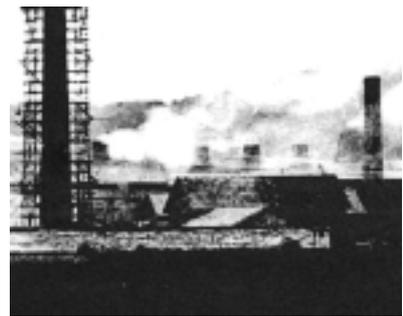
Photo 25 Bottle kilns in Meiji 26
(from north)

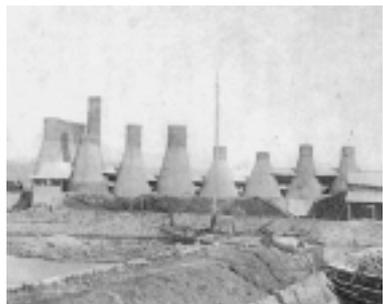
Photo27はそれから2年後の明治35(1902)年当時の徳利窯である。Photo26の時期からほとんど変わっていない。Photo28は年代不明であるが足場の存在から徳利窯の改造工事中の写真ではないかと考えられる。写真の手前に写っているのは初期の4基のうち西側3基と第7基目の窯であり、これらは既に改造工事が終了しているのが確認できる。Photo29は明治36(1903)年当時の徳利窯である。この時点で全ての徳利窯の高さがそろっていることから、Photo28は明治35~36年頃の写真ではないかということが分かる。また、Photo29では海側の窯に直交する5基のうち2基が取り壊されているように見える。Photo30は明治41

Photo 27 Bottle kilns in Meiji 35
(from south)

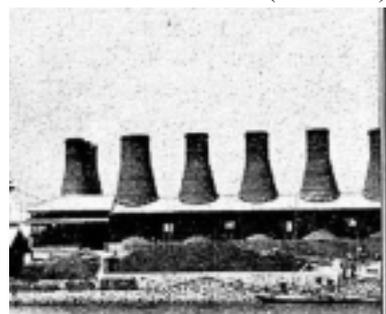
Photo 29 Bottle kilns in Meiji 36
(from southeast)

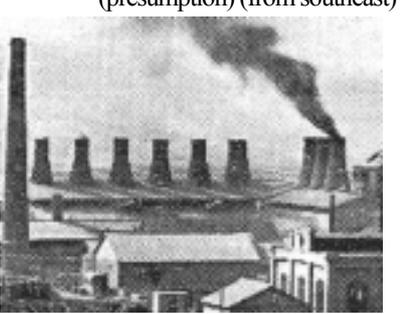
Photo31は大正2(1913)年当時の徳利窯である。この写真では徳利窯の総基数が9基であることが確認できる。徳利窯はこの年をもってすべて廃止され、30年間の歴史に終止符を打つこととなったのである。

Photo 31 Bottle kilns in Taisho 2
(from north)
