山口県内の白亜紀花崗岩類からなる斜面の 豪雨時崩壊の特徴

高本直邦¹・山本哲朗²・松本直³

CHARACTERISTICS OF SLOPES CONSISTING OF CRETACEOUS GRANITE
ROCKS WHICH HAVE FAILED DUE TO HEAVY RAINFALL
IN YAMAGUCHI PREFECTURE

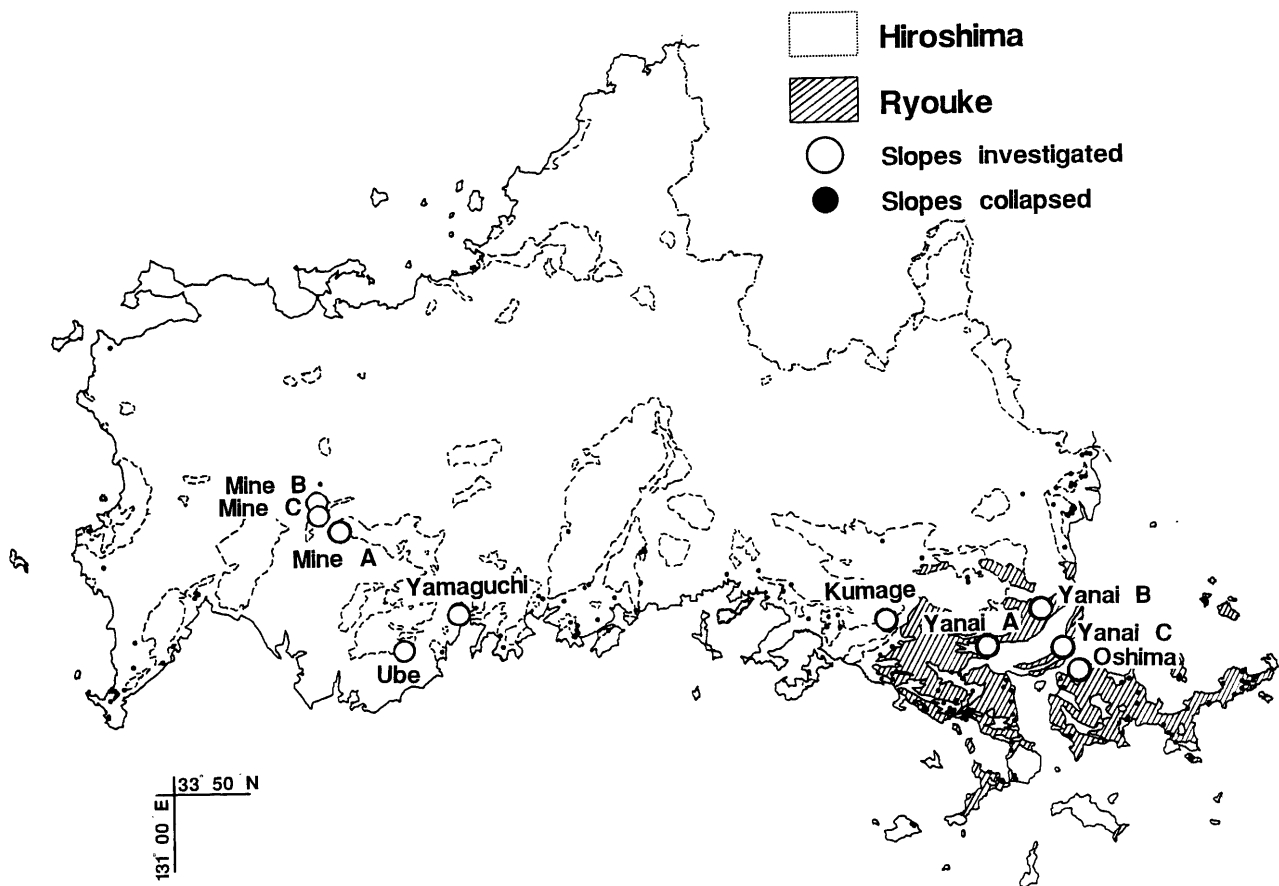
図-1には、山口県内の白亜紀花崗岩類の分布とそこでの1978～1994年度の斜面崩壊発生位置、および本報告での調査地点をプロットしたものを示す。また、図-2には山口県の編集した「1978～1994年度に山口県内で発生した豪雨による斜面崩壊の災害報告書」³⁾に記載された急傾斜地災害発生件数を、基岩別にまとめたものである。1987、1988年度分のデータには基岩の記載がないため省略した。

Fig.1 The distribution of Cretaceous granite and location of slopes failed during the years 1978~94 in Yamaguchi prefecture

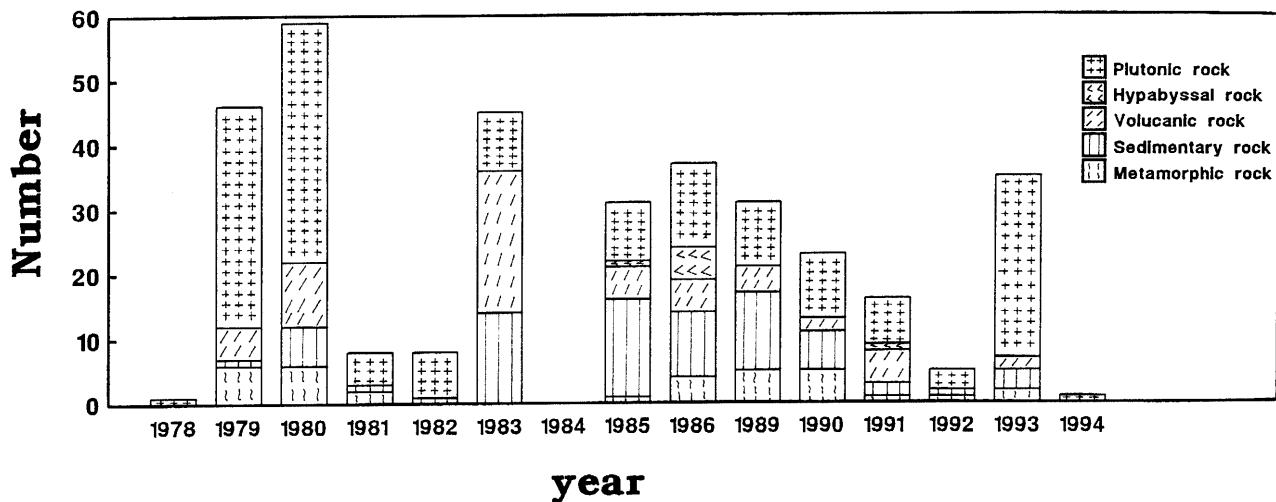
図-2を見ると深成岩からなる斜面の崩壊件数が最も多く、1978～1994年度の全崩壊数346件中、174件(50.3%)を深成岩が占めている。なお、そのうち90件が広島型花崗岩類、83件が領家型花崗岩類からなる斜面で生じたものである。火山岩の分布面積は27.9%と深成岩の23.2%を上回るにも拘わらず崩壊件数は深成岩を大きく下回る。この結果は、災

Fig.2 Number of collapse per bed rock

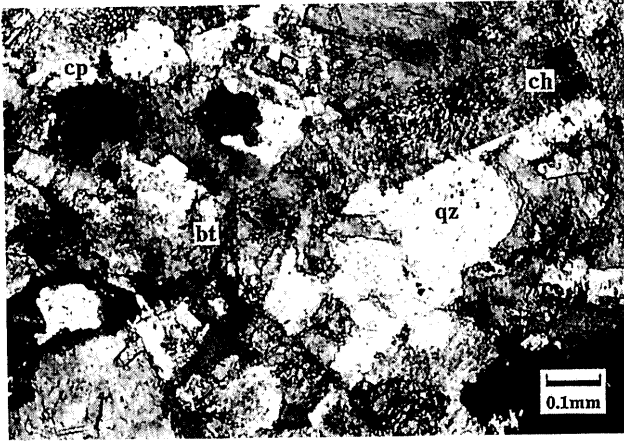
Photo.4 Photograph of polarization microscope of quartz diorite sampled at Mine C (open nicol);qz,quartz;bt,biotite ;cp,clinopyroxene;ch,chlorite

美祿地区の岩石は、広島古期花崗岩類の石英閃緑岩である。広島花崗岩類は山陽帯に分布し、斑れい岩～花崗岩によって構成されるが、中～粗粒黒雲母花崗岩が主体をなしている。また、山口県内に分布する広島花崗岩類では中期のものが圧倒的に多いといわれている。美祿地区、美祿Cでの花崗岩の造岩鉱物は石英、斜長石の無色鉱物のほか、黒雲母、角閃石、単斜輝石の有色鉱物、そして粘土鉱物の緑泥石である。褐鉄鉱は黒雲母、角閃石の変質物である。写真-4には、美祿Cのものを示す。ここに見られるように角閃石はほとんどその姿を普通に観察することはできず、緑泥石に変わってしまっていることが多い。

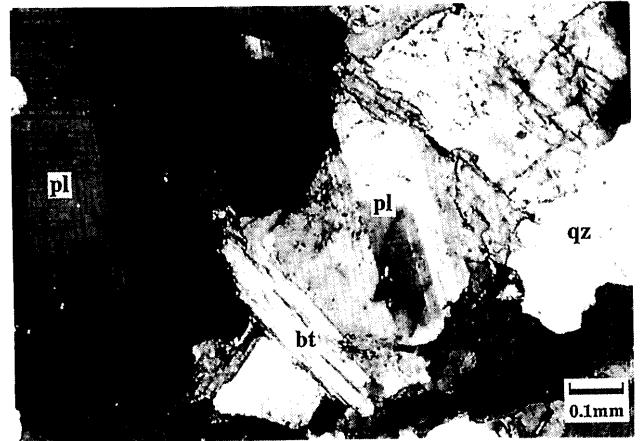
Photo.5 Photograph of polarization microscope of biotite granite sampled at Kumage (cross nicol);qz,quartz;pl,plagioclase ;bt,biotite

である。造岩鉱物の中には通常の花崗岩類に見られるものの他にざくろ石があるが、これは領家帯に比較的多く見られる鉱物と言われている。写真-5は、当地区の代表的な岩石の写真であるが、完晶質等粒状の深成岩特有の組成を示している。領家花崗岩類は、古期と新期に分類されているが、そのうち古期のものは褶曲を受けて、無色鉱物と有色鉱物とが縞状に配列する片麻状組織が発達し、斑れい岩～花崗閃緑岩を多く産する。新期のものは片麻状構造が弱く、主に花崗閃緑岩～花崗岩からなることが知られている²⁾。

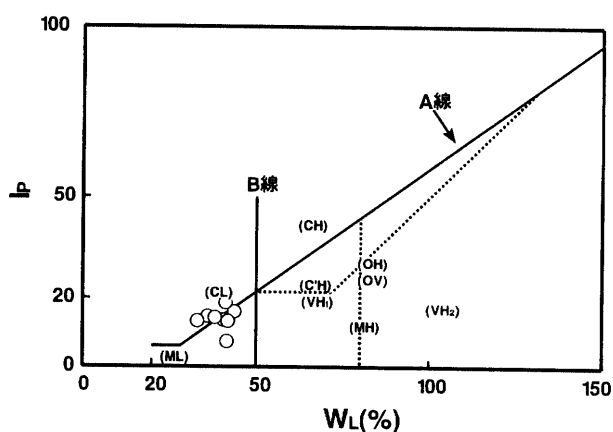
Fig. 4 Plasticity chart of surface soils

図-4は、コンシステンシー限界の求められた表層土試料をすべて塑性図にプロットしたものである。A線より上にプロットされるものが4つあるが、そのうち3つは、土の工学的分類法によると細粒分含有率が50%を下回るため、シルト質砂の範疇に含まれている。

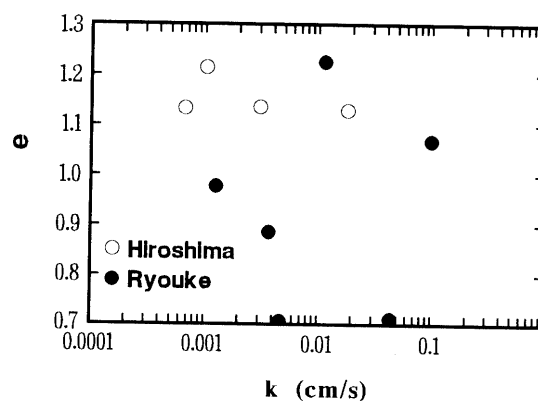
Fig. 5 Relationship between void ratio(e) and coefficient of permeability(k)

(FC) との関係を示す。また、両方とも広島型と領家型とに分けて結果をプロットした。間隙比との関係では、かなりのばらつきが見られるものの、細粒分含有率との関係において広島型はほぼ一本の曲線上に表されている。また、領家型は透水係数の分布範囲が広く、その透水係数の大きさは細粒分含有率にあまり左右されないことがわかる。

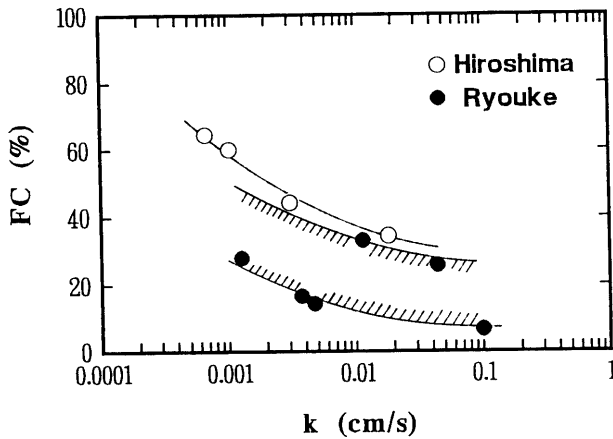
Fig.6 Relationship between fine content(FC) and coefficient of permeability(k)
