干拓地堤防の吸い出し被災に関する一考察（Ⅰ）

—特に山口県阿知須干拓地の場合—

Some Studies on the Destruction of the Land Reclamation Embankment. —especially about AJISU land reclamation in Yamaguchi district—

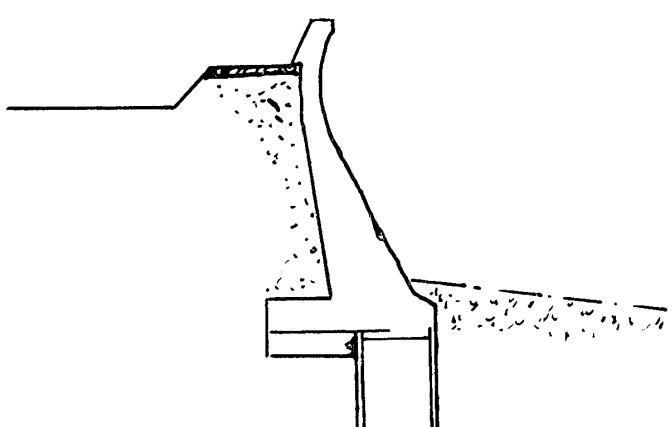
Fig. 2 Embankment section of KATURA HAMA

Fig. 1, 2 は桂浜堤防の被災ヶ所と堤防断面図を示すものである。太平洋に面しているため内海に比してかなり大きい波を受けていると言える。

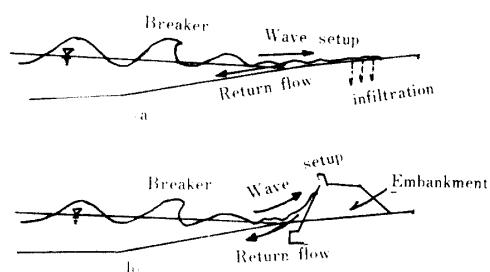
Fig. 6 Definition sketch

Fig. 6 は天然海岸に堤防を新設した時の模式図である。(a)では波は前浜に遇上し、一部は砂浜に浸透し、一部は離岸流となる。(b)では波は堤防にうちあがり、落下する時、大きな離岸流となって堤脚部の土砂を沖側に運び去り沈堀が起る。このことはひとつには(a),

(b)と離岸流の大きさが異なることによるものと言えよう。

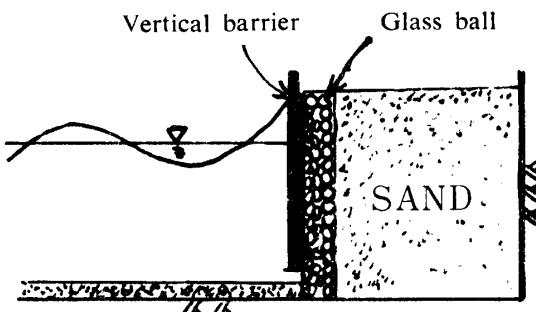
Fig. 9 Definition sketch of Model

前述の事より、阿知須干拓堤防の天端に見られた数ヶの陥沢は吸い出しによるものであろうと推察した。すなわち、天然海浜に堤防を設置したことにより、前浜の砂が沖に持ち去られ、堤脚部の捨石が沈下し、堤脚と海底との間にすきまを生じたものと思われる。台風時など波形勾配の大きな波により、このすきまをとうして盛土が吸い出しを受け裏込部に空洞を生じ、それが発達して陥沢にいたったと考えられる。そこで高知県桂浜の被災例を併せて考えて Fig. 9 に示す単純なモデルを考え、室内実験により吸い出し現象の観察を行った。今回は波形勾配の変化と現象の関係に主眼をおき現象の定性的な観察を行った。

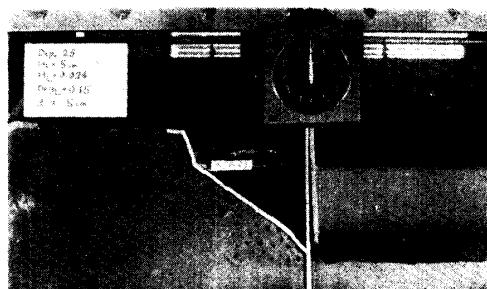
Photo 8

Photo 8, 9 は実験開始前の堤防の状態を側面及び天端から見たものである。 **Photo 10, 11** は実験開始後 1, 2 時間の状態を示すもので、すでに盛土は大きく吸い出しを受け前浜に高さ 10cm の山を形成した、また前浜に砂漣が発生し、山は徐々に削られ、砂が沖側に移動していく傾向を示している。また天端においてはガラス球が落ち込み、 **Photo 12** に示すようにひび割れを発生した。

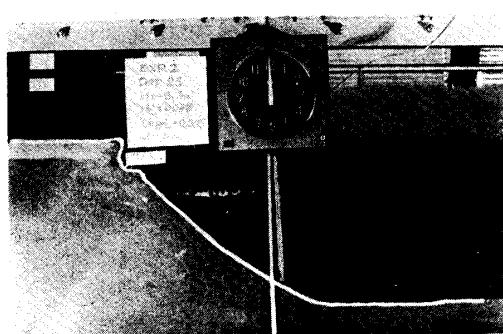
Photo 17 は実験開始前の状態を示すものである。
Photo 18 は実験開始 1 時間後の状態で、前浜に砂山が形成され、砂漣が発生している。
Photo 19 は 2 時間後の状態で、砂は沖側に移動する傾向を示すが顕著ではない。
Photo 20 は前浜の状態を示したもので、現象が局所的ではなく前浜全域で起っていることを表している。
