# 昭和58年7月山陰豪雨による山口県下の河川災害と土石流災害の調査研究

Survey of the Flood and Debris Flow Disasters in Yamaguchi Prefecture Caused by a Storm Rainfall of the Showa 58.7 San-in Goou

Takashi SAITOU, Kesayoshi HADANO and Mitsuo FUKADA

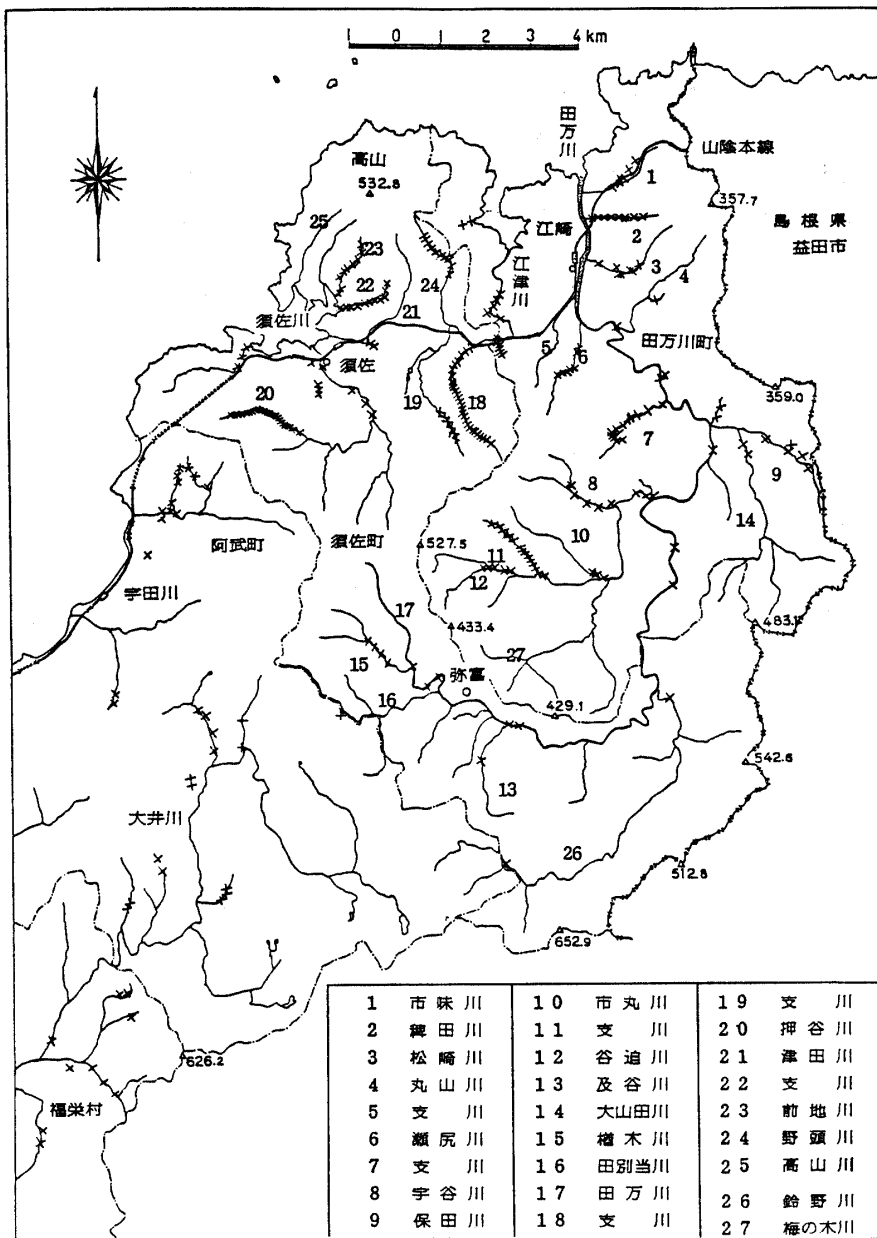
Fig. 3 Distributions of flood disaster

今回の豪雨による河川災害, 砂防災害, および道路災害が山口県萩土木事務所によりとりまとめられている。このうち, 河川災害の第1次～3次査定分についてのその分布状況を示したのが, Fig. 3(次頁参照)である。図より明らかなように, 田万川に流入する支川をはじめとする田万川町と須佐町の多くの中小河川で河川災害が発生している。その多くは, 氾濫, 土砂埋没, 護岸破壊などである。また, 田万川町の国鉄江崎駅周辺一帯, 江津川下流部, および須佐町中心部が浸水被害を受けた。以下, これらの浸水被害の状況, および小河川の災害について簡単に述べよう。

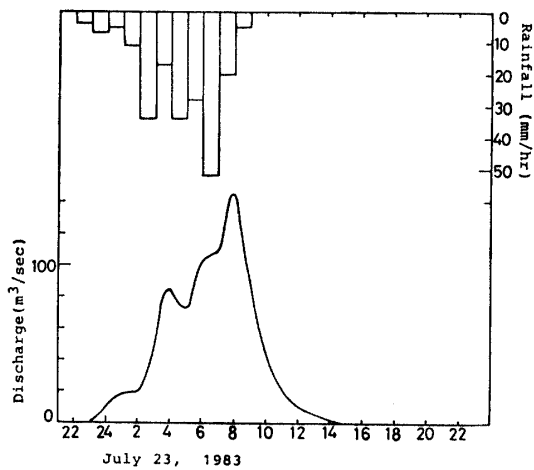
Fig. 4 Hydrograph of Ezu river at the bank failure point

江津川は, 延長8.1 km, 流域面積13.5 km<sup>2</sup>の2級河川であるが, 河口から約1.6 km地点 (Fig. 3, 5地点A)で破堤した。Fig. 5に示すように, 現場は江津川がカーブして国道191号線に流れを変えるところ (Fig. 5, A)で, まずわん曲部外側が破堤し, 国道を一部破壊させるまで致っている。(photograph B)。さらにそれより約200 m下流で, 右向きに曲ったところで直進する形で左岸が破堤した。このため, これより下流の低平地は大半が水につき, 水田への土砂流入, 埋没, 道路の流失などが相ついだ。写真Cは, この時の氾濫の状況を示したものであり, 写真の中で水につかった道路は流失した。尚この地点での流域面積は11.7 km<sup>2</sup>であり, 須佐の降雨データを用い, 中安の方法で流出計算をした結果, ピーク流量は約150 m<sup>3</sup>/秒となった。(Fig. 4)

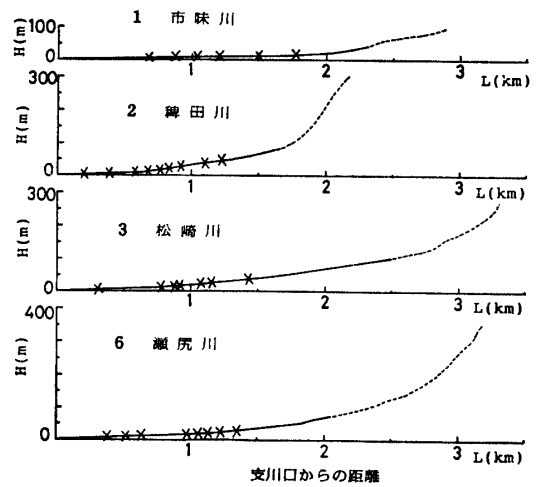
Fig. 6 Vertical sections of branches and positions of flood disaster

2で述べたように、小河川で災害が多く発生した。Fig. 6は災害の起った河川のうち、田万川に流入する4支川について、縦断形状とその発生箇所を印したものである。縦断形状のうち実線部は2万5千分の1の地図上に河道として記された区間で、点線はそれから谷線を流域最遠点までひきのばしたものである。図より谷線(点線)から河道区間に至り、縦断こう配が0.05以下となったところで河川災害が発生している。このことは対象となる27本の小河川の殆んどすべてについて言える。これは土砂を含む水が、緩こう配部にさしかかると土砂が河道に堆積するため、溢水がおこることを反映しているものと思われる。谷から山あいの平坦地に出たところで土砂の堆積がおこっていることが、現地調査に於いて多くみられた。
