三郡変成帯の切土のり面に見られる 豪雨崩壊の特徴について — 山口県宇部市の場合 — (その2)

Characteristic of Cut Slope in Sangun Metamorphic Region Failed by Heavy Rainfall-In Case of Ube, Yamaguchi-(Part 2)

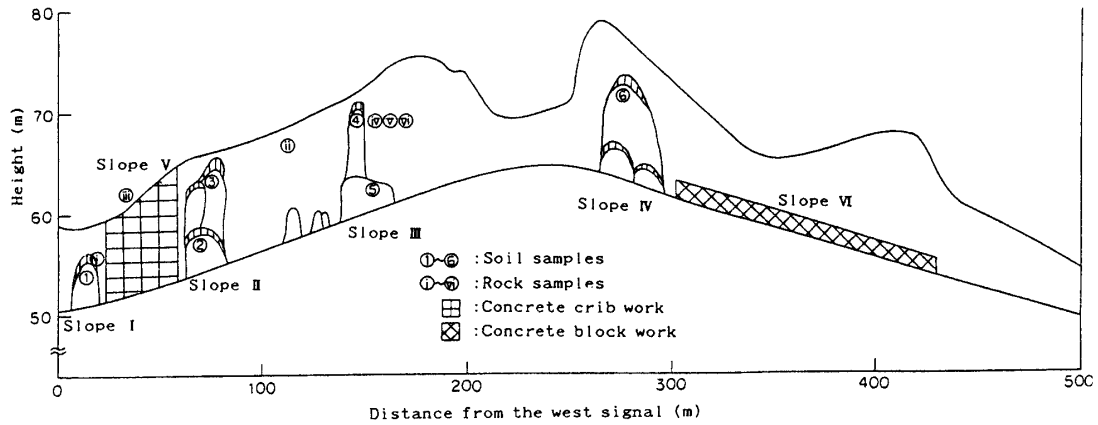
Fig.1 Places of slopes failed, soils and rocks sampled

昭和61年に開始された斜面の切取り後から、豪雨時に斜面が崩壊し、それに対する復旧工事も実施されている。この8年間に崩壊した6箇所の斜面(斜面I~VI)の場所をFig.1に示す。また、各斜面について崩壊の規模および型、降雨量、対策工はTable 1にまとめて示す。

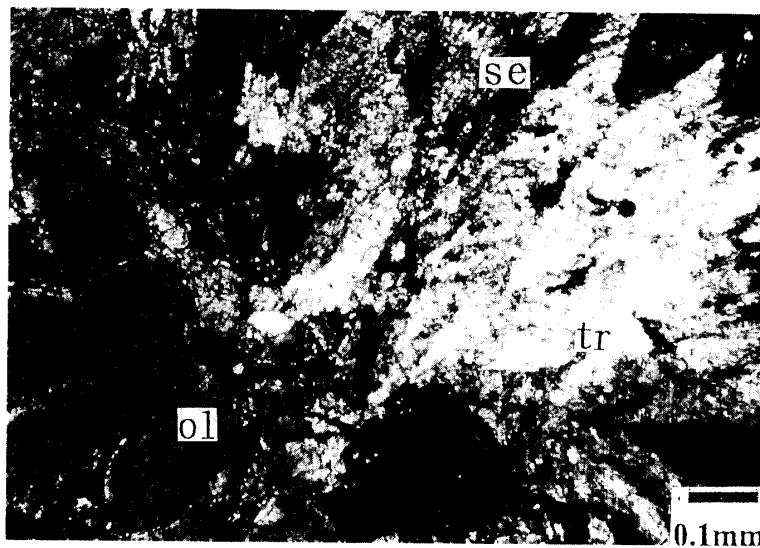
それらの岩石および造岩鉱物名はTable 2に示す。この内、滑石岩(岩石⑤)、蛇紋岩のホルンフェルス(岩石⑥)については顕微鏡写真をそれぞれPhotos.4,5に示し、また両者のX線回折図をそれぞれFigs.4,5に示す。また泥質片岩のX線回折図はFig.6に示す。

Photo.5 Photograph of polarization microscope of serpentinite hornfels (cross nicol); ol,olivine; se,serpentine; tr,tremolite

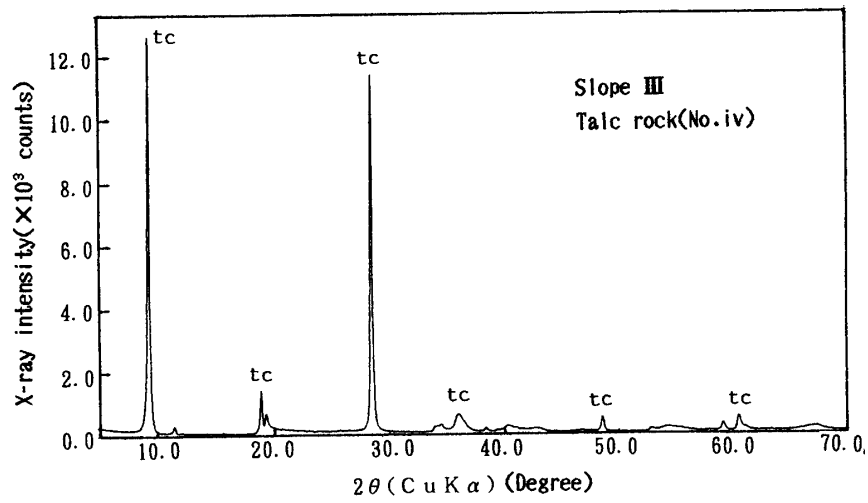
Fig.4 X-ray diffraction pattern of talc rock; tc,talc

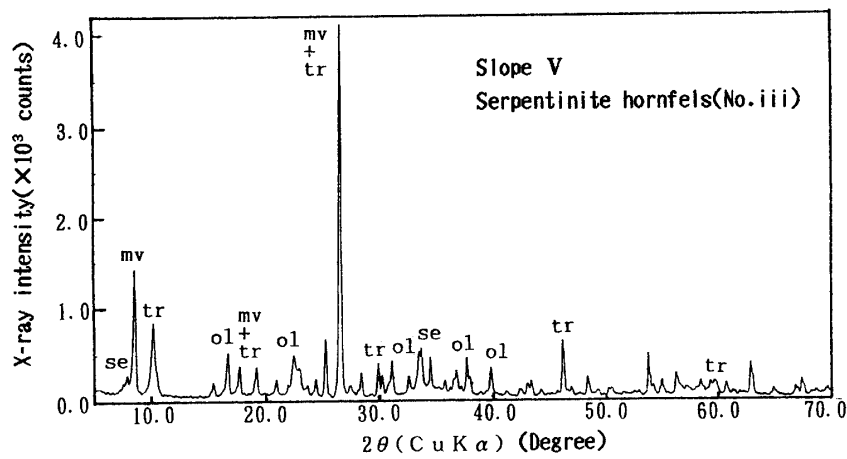
Fig.5 X-ray diffraction pattern of serpentinite hornfels; ol,olivine; se,serpentine;tr,tremolite; mv,muscovite

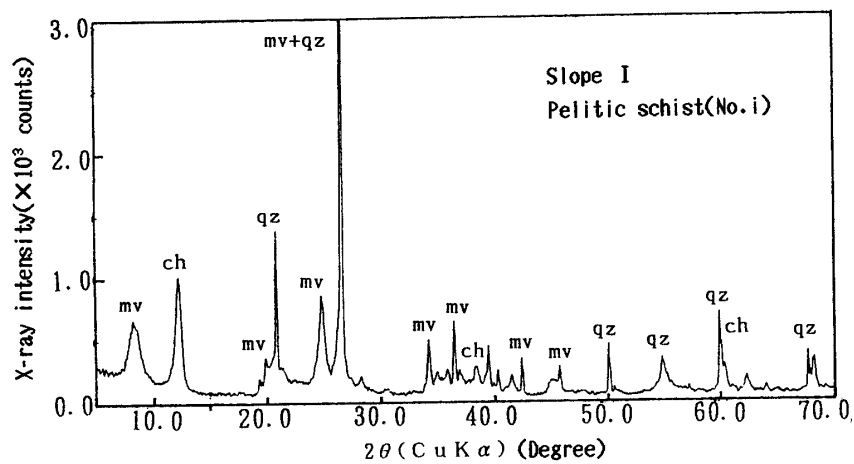
Fig.6 X-ray diffraction pattern of pelitic schist; ch,chlorite;mv,muscovite; qz,quartz
