阪神・淡路大震災による神戸市長田区・須磨区における樹木の延焼防止機能の事例調査

Survey on Fire Prevention Function of Trees in Nagata Ward and Suma Ward of Kobe City at the Great Hansin-Awaji Earthquake

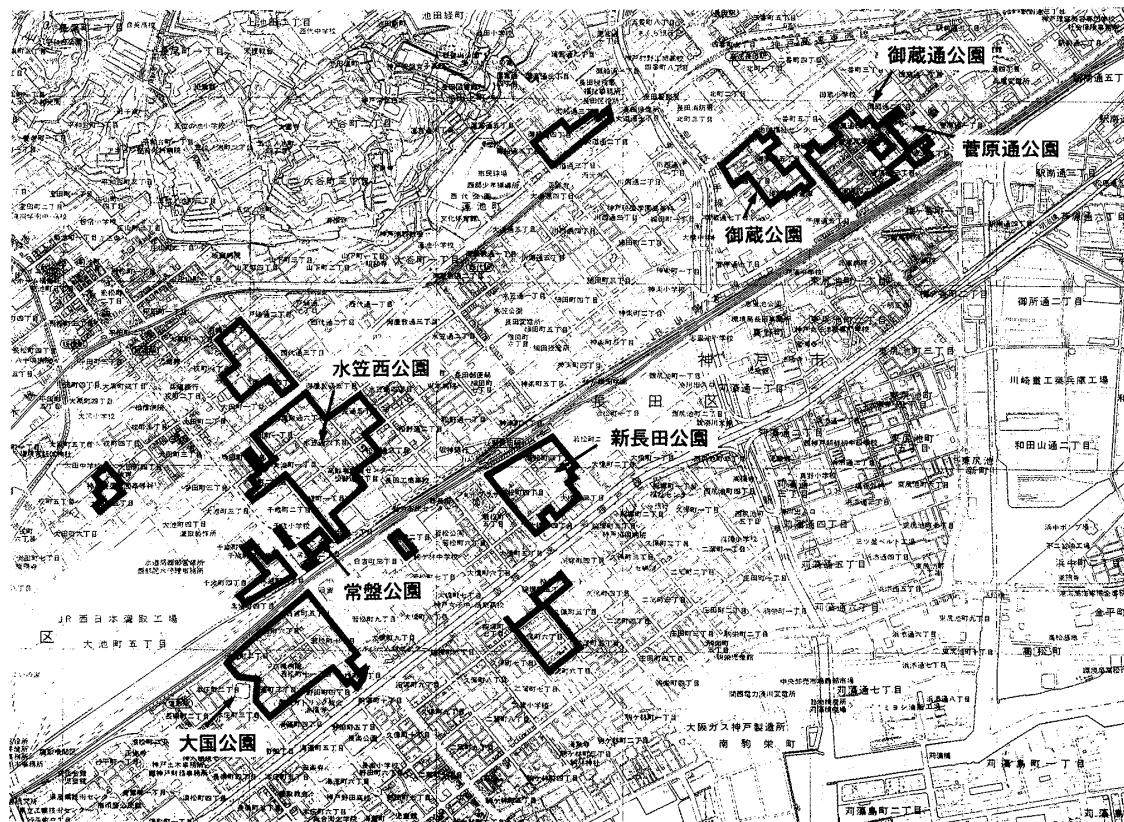
(JR 鷹取駅の南東部一帯および北東部一帯), 長田地区 (JR 新長田駅南部一帯), 菅原・御蔵地区 (菅原道商店街一帯および御蔵公園周辺), 御船町4丁目地区 (長田区役所南西部一帯), 久保町6丁目地区 (二葉小学校北部一帯), 太田町6丁目地区 (太田中学校南東部一帯) などの約6ヶ所において火災によって木造建築物を中心に家屋, 工場, 商店などが焼失し, 焼失面積は約35 haであった。

図4 阪神・淡路大震災による神戸市長田区, 須磨区の焼失地区

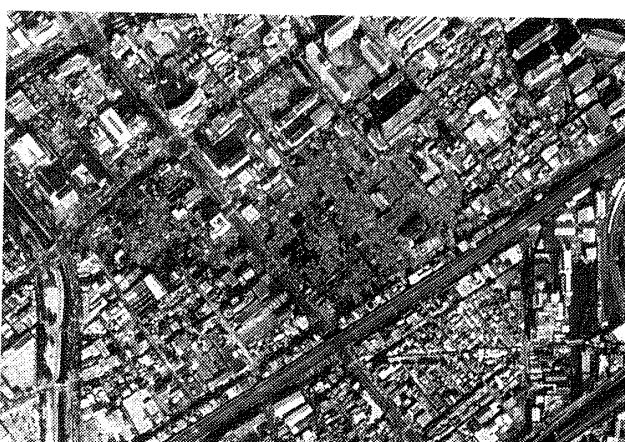
21日に撮影された菅原・御蔵地区の空中写真を、図5には菅原・御蔵地区の焼失した区域を示した。菅原・御蔵地区では震災発生直後から火災が発生し、約7.7haにわたり家屋、工場、商店などが焼失した。

写真1 空中写真による菅原・御蔵地区の焼失地域
(1995年1月21日、国土地理院撮影、1:11,000)

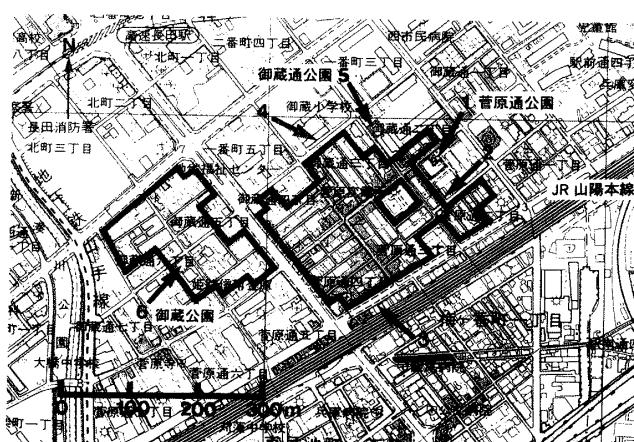
図5 神戸市長田区の菅原・御蔵地区における焼失地区（図中で示した数字は、文章の番号に対応）

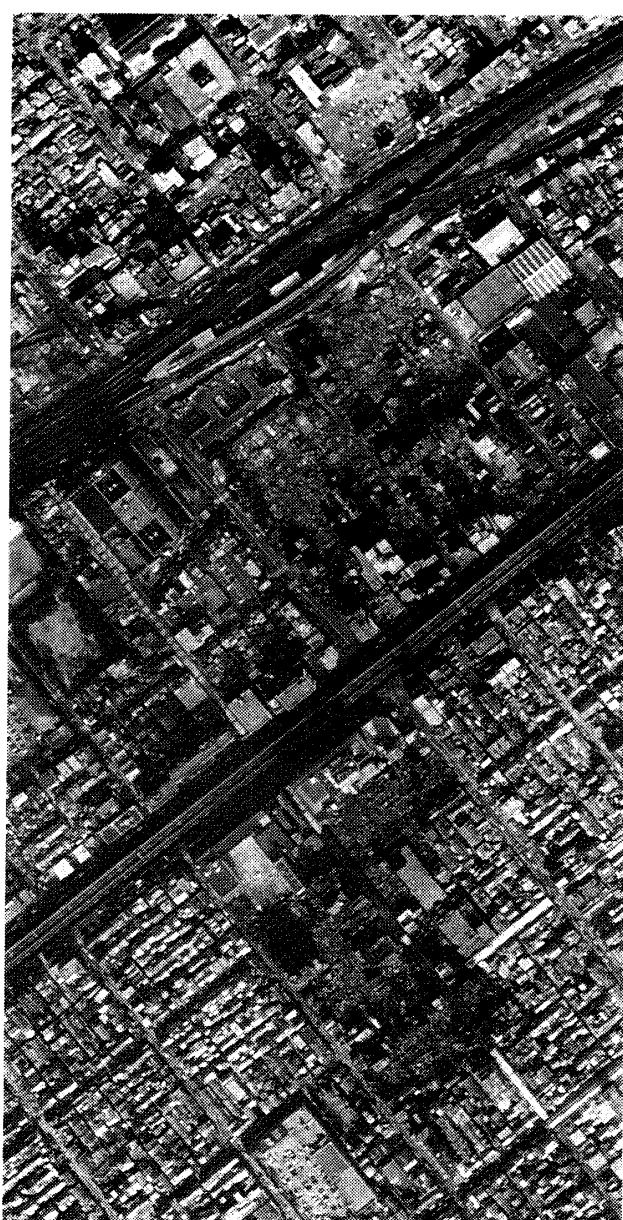
写真8には国土地理院によって撮影された菅原・御蔵地区の空中写真を、図7には長田・久保地区の焼失した区域を示した。長田・久保地区では震災発生直後から火災が発生し、約6.2haにわたり工場、低層家屋、商店などが焼失した。

写真8 空中写真による長田・久保地区の焼失地域
(1995年1月21日、国土地理院撮影、1:11,000)

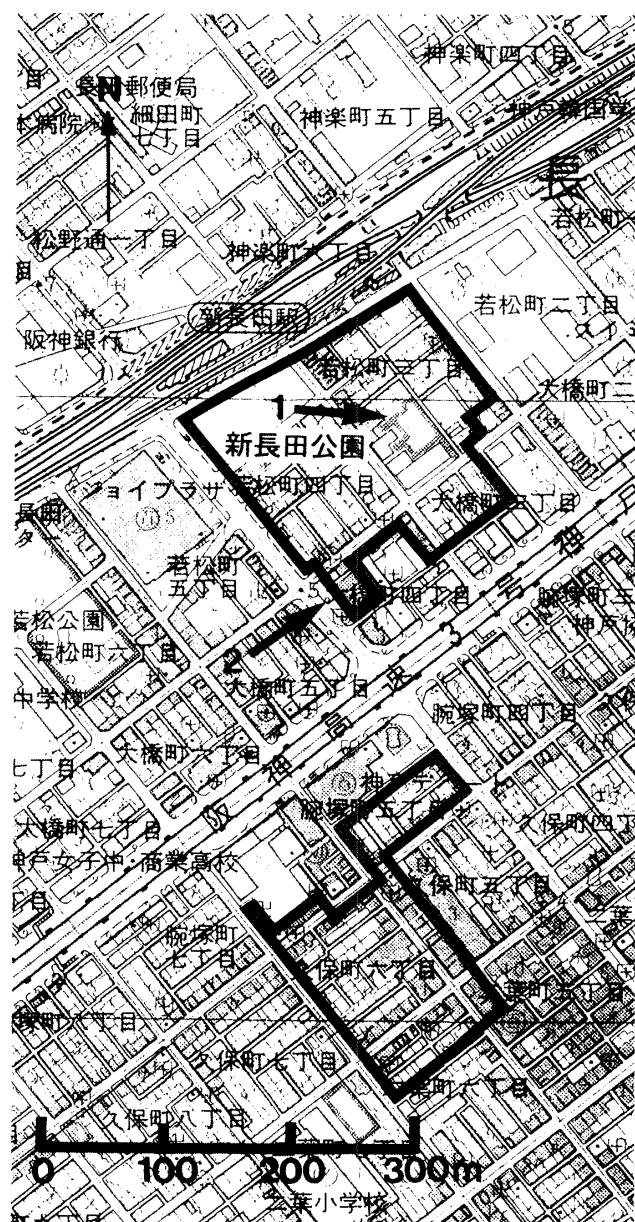
図7 神戸市長田区の長田・久保地区における焼失地区

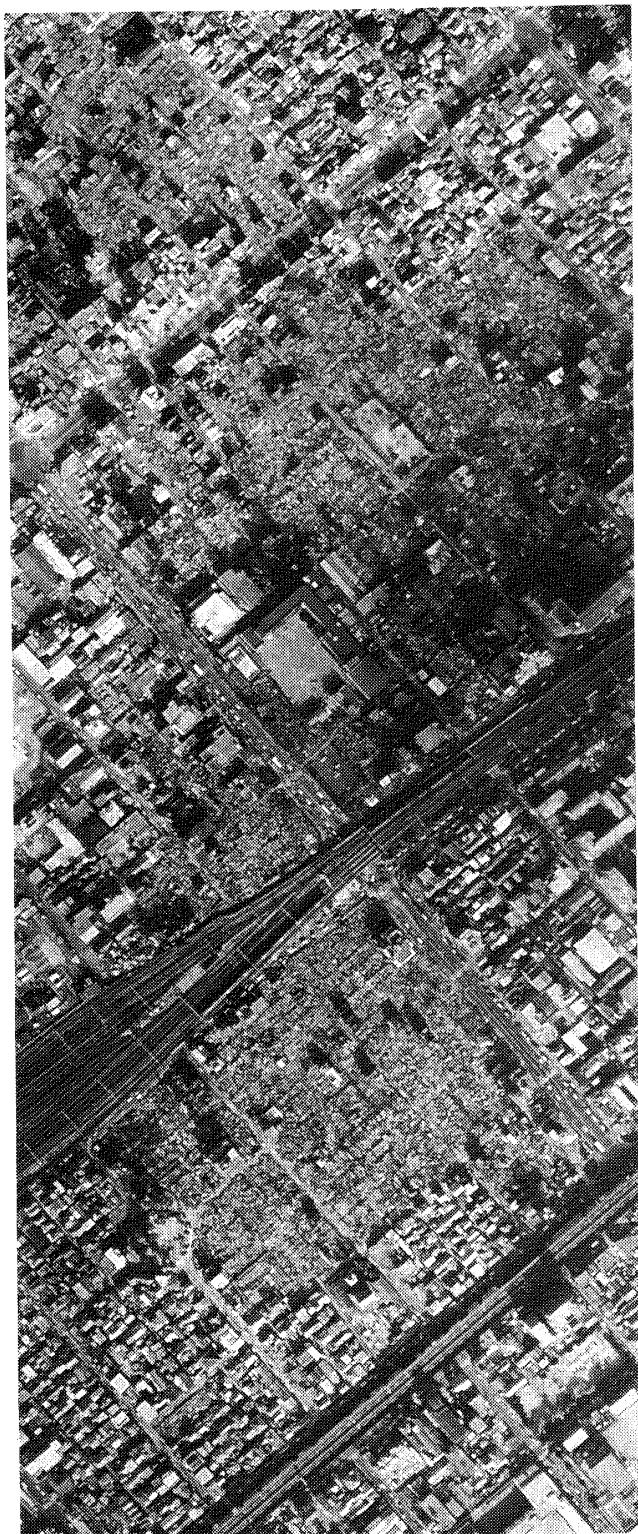
写真11には国土地理院によって撮影された鷹取地区の空中写真を、図9には鷹取地区における焼失した区域を示した。鷹取地区は、約19.4ha

写真 11 空中写真による神戸市長田区・須磨区の鷹取・常盤地区における焼失地区
(1995年1月21日国土地理院撮影, 1 : 11,000)

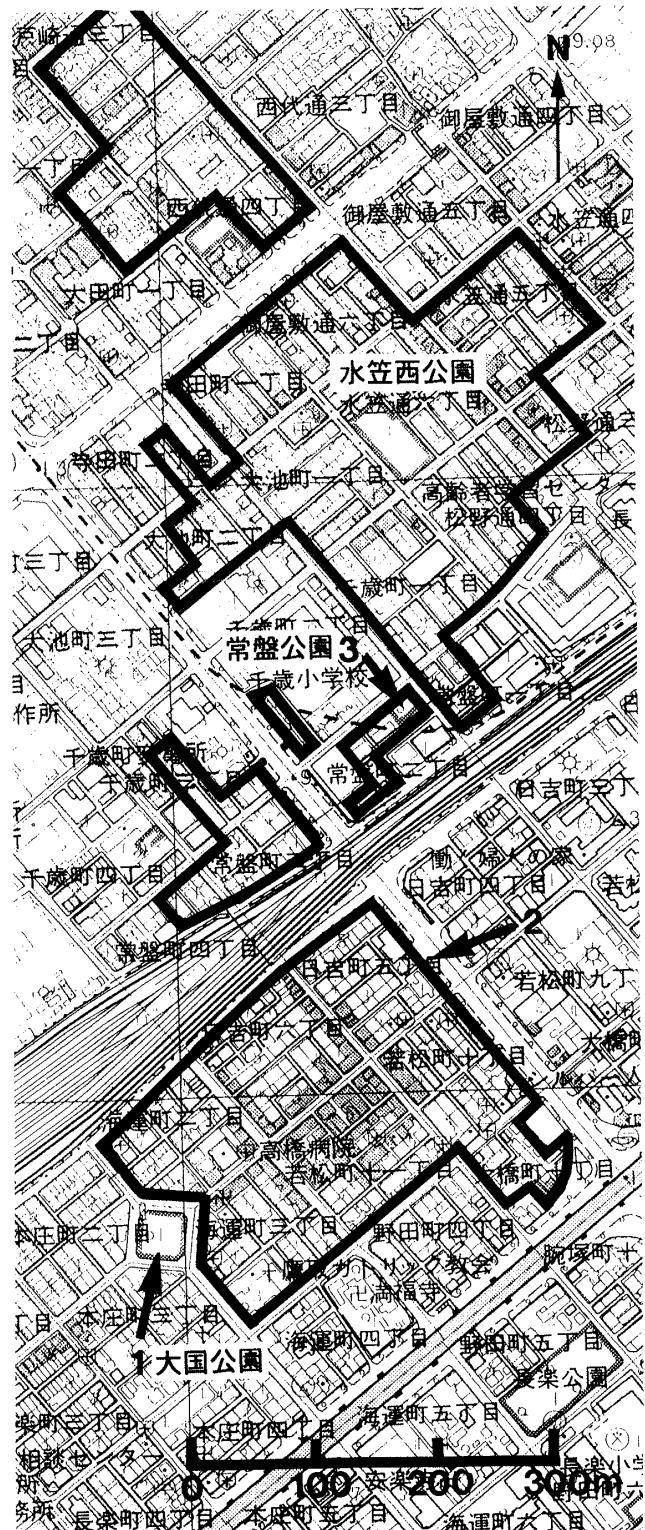
図9からも明らかなように、大国公園の南西側一帯は家屋の焼失が認められなかった。これは、第一には住民の懸命な消火活動が行われ火災の延焼を食い止めたこと、第二には菅原通公園と同様に大国公園のクスノキなどの常緑性高木の植栽や

図 9 神戸市長田区・須磨区の鷹取・常盤地区における焼失地区
