# 1999年台風18号の通過時に発生した山口県小野田市の竜巻災害

## Tornado Disaster Occurred Through Typhoon 9918 (Bart) in Onoda City of Yamaguchi Prefecture

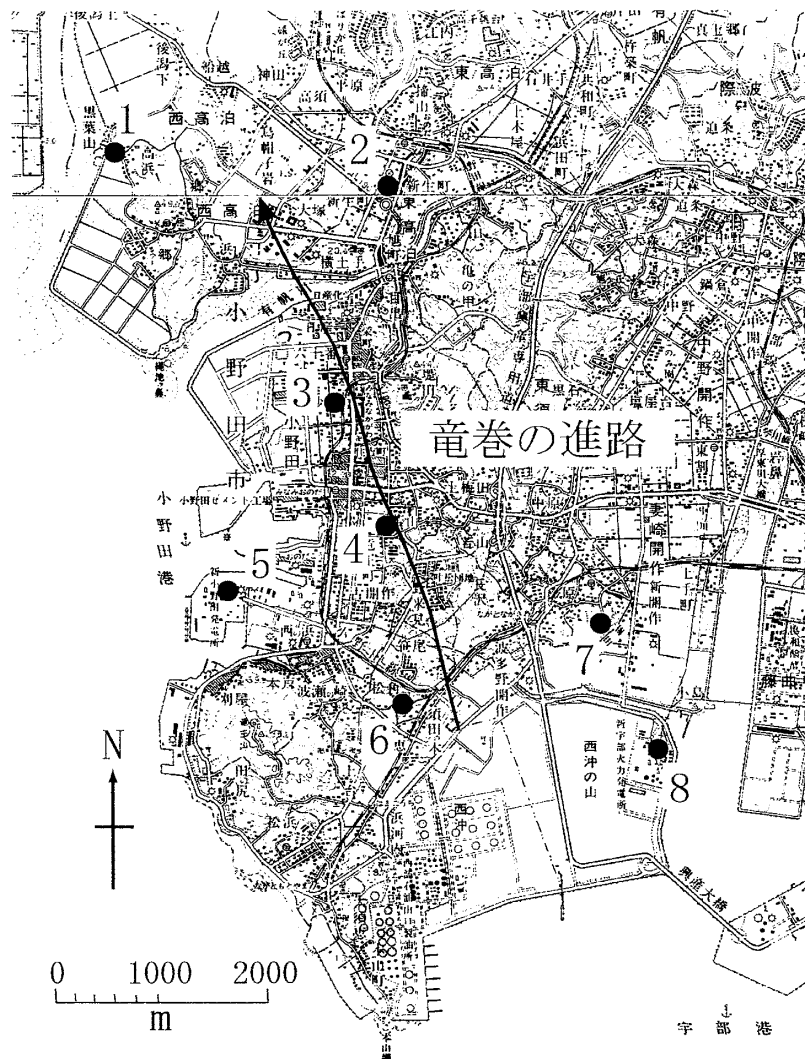
被害は図2に示したように周防灘から内陸に約1.8 km 入った小野田市大学通の山口東京理科大学の体育館前から始まり、北北西の方向にほぼ直線上に点在し、小野田市北部の西高泊の雇用・能力開発機構のポリテクセンター小野田で建物被害は終わっており、小野田市の市街地を約5.1 km にわたって通り抜けたものと推定された。

竜巻が通過したと推定される進路上に位置する稲荷町の中心から西へ約150 m 離れた小野田市高栄一丁目には、小野田市消防本部(図2中の番号3)が平成11年4月に港町から新築移転されている。その際、総合気象観測装置(日本エレクト

図2 小野田市および隣接する宇部市西部における気象観測施設および竜巻進路  
(1:小野田市水圏公害研究所, 2:小野田市役所, 3:小野田市消防本部, 4:須恵運動公園, 5:新小野田発電所, 6:竜王中学校, 7:原小学校, 8:火力発電技術センター)

山口県生活環境部では大気汚染物質の拡散を監視するために周防灘に面した各市町に大気汚染測定局を設置して、SO<sub>2</sub>、SPM、NO、NO<sub>2</sub>、OXなどの大気汚染物質をはじめとして物質の拡散予測のために風向・風速を観測している。小野田市内で須恵運動公園測定局（図2中の番号4）は竜巻が通過した進路のほぼ中心に位置している。ここで設置されている風向風速計は弱風用で、7時に14.2 m/sを観測したが、その後は20 m/sを越えて観測不能で欠測となっており、竜巻による突風を観測することは出来なかった。竜王中学校（番号6）や宇部市西部の原小学校（番号7）でも同様な測器が設置されているが、ともに故障により欠測となっている。
