平成21年7月中国・九州北部豪雨による山口県防府市土砂災害

Preliminary Report on landslide disaster in Hofu city,
Yamaguchi Prefecture, Japan triggered by the July 2009
Chugoku – Northern Kyushu District Heavy Rainstorm

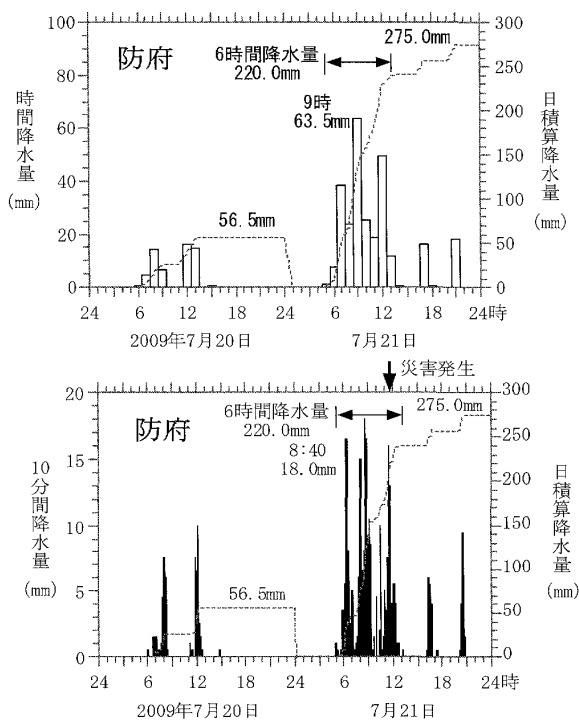
図4 防府（アメダス）で観測された1時間・10分間降水量の推移（2009年7月21日）

図4には, 2009年7月21日に防府（アメダス）で観測された1時間・10分間降水量の推移を示した。早朝の5時頃から雨が降り始め, 6時前後に10分間降水量が15 mmを超える第1の降水のピーク, さらに8時30分を中心とする第2のピークが認められており, 8時40分には18.0 mm/10分間, この前後で最大1時間降水量74.5 mmを観測している。さらには11~12時には第3のピークが現れており, 6時から13時までの6時間に220.0 mmの集中豪雨に見舞われている。防府（アメダス）は1976年から気象観測を開始しており, リターンピリオド（再現確率）は最大3時間降水量126.0 mmが48.7年, 最大6時間降水量220.0 mmが

245.9年, 24時間（日）降水量275.0 mmは82.6年であり, 6時間の短時間できわめて稀な降水に見舞われていることが明らかになった。

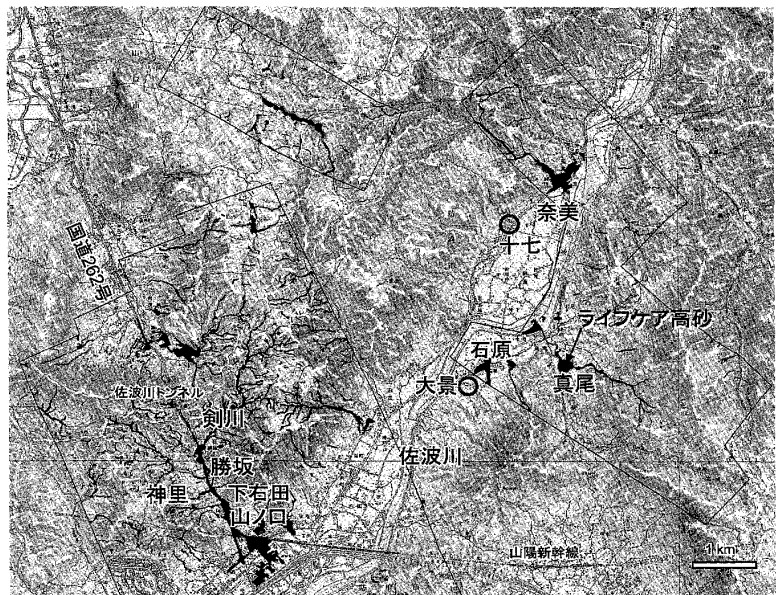
図8 豪雨発生直後に撮影した空中写真判読による土砂災害発生分布図。アジア航測株式会社作成の図に加筆。図の上が北。

生じた土砂災害発生の分布図に地名等を加筆したものである。図中黒枠で囲んだ範囲が7月23日に撮影した写真の範囲である。しかし、この時点で撮影された写真の範囲が十分でなく黒枠の外側およびこの図幅の外側でも崩壊、土石流は多数発生しており、詳細な土砂災害状況図は本報を執筆時点でまだ公表されたものはない。合同現地調査では土石流の被災地を中心に踏査した、すなわち7人の入居者が犠牲となった老人施設がある真尾地区、その近くの石原、大景地区、佐波川対岸の奈美・十七の両地区、次いで、最も崩壊・土石流の発生密度が大きかった国道262号の東西に広がる山地、特に佐波山トンネル南側の区間の勝坂、神里地区を調査したので順次以下に紹介する。

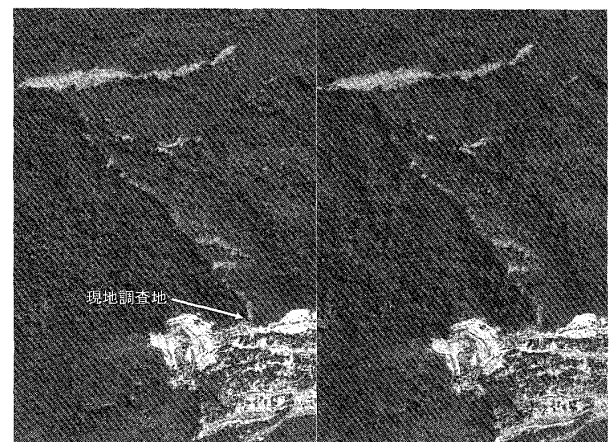
図13 上田南側の上流部の現地調査した谷頭周辺のステレオペアの空中写真 (アジア航測株式会社提供)。

今回の土石流発生箇所のうち、最も流走距離の長いものは図中の南にある白楕円で囲った谷頭である。そのうち道路によるアクセスが可能な採石場から図12中の「A: 現地調査地」と記した土石流発生源頭部のひとつを調査した。調査値周辺のステレオペアの空中写真を図13に示す。図14は採石場の尾根から見下ろした谷頭の崩壊源頭部、図15は源頭部下端付近から見上げた写真である。この小規模崩壊はマサ土で傾斜34度、長さ約30m、幅約10m、深さ約1~2mで土量は200立米前後と思われる。土石流の主要な土砂は上田南川出口近くの約300m程度の区間で堆積しており、土量は全体で1~2万立米程度と推定される。図12から土石流発生源頭部が10カ所程度あるとしても谷頭の崩壊土砂が溪床に堆積していたマサ土を流動化させて何倍にも体積が膨らんだと考えるのが妥当で、これは1999年の広島豪雨災害で多発した土石流災害と同様である。
