多径間多主桁鋼板桁橋における塩分環境調査

An investigation of saline environment on a multi-span multi-girder plate girder bridge

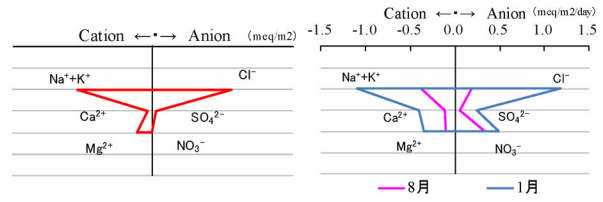
Fig.21 海水

飛来・付着塩分の由来や、分析を行った7種類のイオンの比率を示すために塩類組成の検討を行った。Fig.21に海水、Fig.22に8月と1月の桁下飛来塩類、Fig.23に1月のウェブの付着塩類、Fig.24に1月のフランジの付着塩類のそれぞれの塩類組成を示す。海水と飛来塩類、ウェブの付着塩類の組成をそれぞれ比較すると、全て K^+ 、 Na^+ 、 Cl^- を多く含んだ歪型を示している。これにより、飛来塩類とウェブの付着塩類は海塩粒子に由来していることが考えられる。しかし、飛来塩類とウェブの付着塩類には、海水にない NO_3^- や SO_4^{2-} が含まれている。光市は工業地域のため、工場から排出される窒素酸化物や硫酸酸化物が影響していると考えられる。一方、フランジの組成は飛来塩類やウェブの組成とは異なり、歪型を示しておらず SO_4^{2-} 、 Ca^{2+} の割合が高い。下フランジ上面は、土や塵埃などが堆積しやすいことから、堆積物が組成に影響していると考えられる。
