# 中山間集落における空き家を活用した都市農村交流施設の整備プロセス - 集落住民を主体とする改修・増築工事の事例研究 -

## CONVERSION PROCESS OF A VACANT HOUSE TO THE URBAN-RURAL EXCHANGE FACILITY IN THE MOUNTAINOUS VILLAGE

- Case study on the repair and extension works by the members mainly composed of village inhabitants -

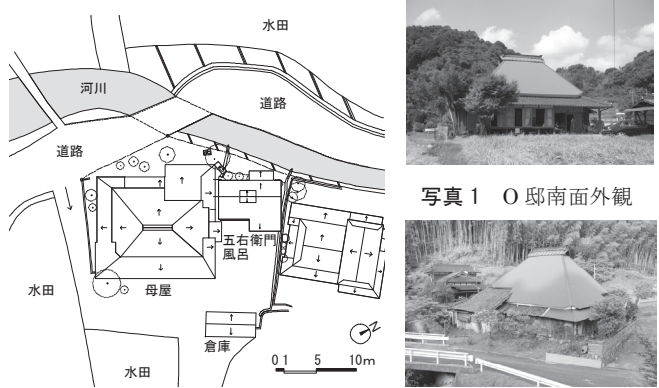
図3 O邸配置図(五右衛門風呂増築後) 写真1 O邸南面外観 写真2 O邸北面外観

O邸は明治期に建築された茅葺き民家で、空き家期間は約10年である。図3に配置図、図4に平面図を示す。敷地北側は轡井川に面し南側には水田が広がる。平面構成は南面続き間座敷及び北面の小部屋4間で構成された伝統的な農家住宅の6間取りで、建築後に玄関土間に4畳と3畳の小部屋が増築されている。土間台所は建設当時の原形を保ち、井戸と釜戸が残されているため、田舎暮らし体

験には活用できるものの、既存流しではイベント時の多人数の調理・配膳を行うには狭小で、2 槽シンクの 신설と給湯設備の更新が必須で、さらに多人数利用に対応した広間が求められる。また西面に便所、北面に浴室が増築されているが、便所は汲み取り式で浴室は面積が狭小なため、宿泊施設として活用するには便所の水洗化と浴室の改修・増築が求められる。電気配線は碍子引きで老朽化しており、全面交換とコンセント・照明器具の交換・増設が必要である。図5に断面図を示すが、扱首構造の小屋裏には竹床が張られ、茅葺き屋根は現在鉄板で覆われており、下屋部分は瓦葺きである(写真1,2)。
