地域福祉施設「中村さん家」の改修事例

- 公的助成制度を活用した民家改修に関する研究 -

Case study on regional welfare home “Nakamura-home”

- Study on the renovation of traditional wooden house
by official subsidy system -

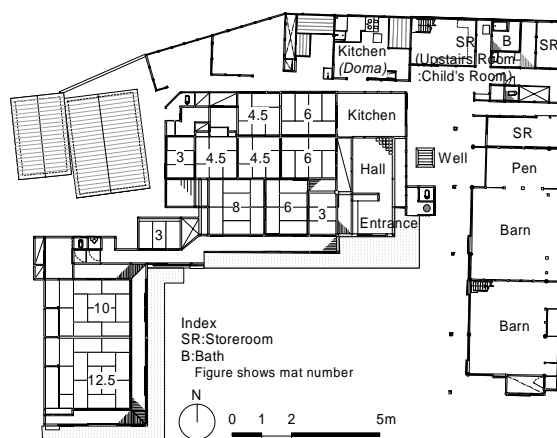
Fig.2 Floor Plan before Repair

改修前の平面図を Fig.2 に示す。平面構成は、明治期に建てられた母屋と、大正期に増築された座敷から成っており、母屋は妻床である続き間座敷の北側に5つの居室を持ち、内部に壁は少なく柱が比較的多い。また玄関から台所・食事室にかけては土間であったと考えられ、北側建物の土間台所と一体に炊事場として使われていたことが平面図から推測される。一方、座敷は平床である22.5 畳の続き間座敷にまわり縁側によって母屋からの動線を確認しており、柱が少なく開放的な作りである。

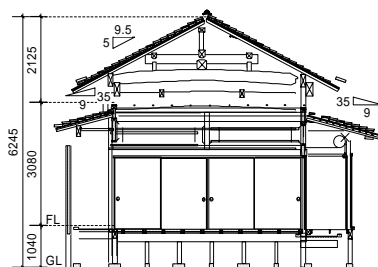
Fig.4 South Section of Zashiki

架構形式の特徴としては、母屋の小屋組みは二重梁となっており、屋根は扱首構造で、太い差鴨居が全体に回されている (Fig.3)。座敷も柱間を最大で2間半飛ばしていることから、小屋組みは二重梁となっている (Fig.4)。東側の納屋に関しては内部に柱が少なく、壁も土壁であることから、屋根荷重を支えるため非常に太い梁・桁が使われており、小屋組みは二重梁になっている (Fig.5)。
