# 無塗装耐候性鋼橋梁における腐食評価と 防食補修に関する研究

A study on corrosion evaluation maintenance and repair for  
weathering steel bridges

2013 年 9 月

山口大学大学院理工学研究科

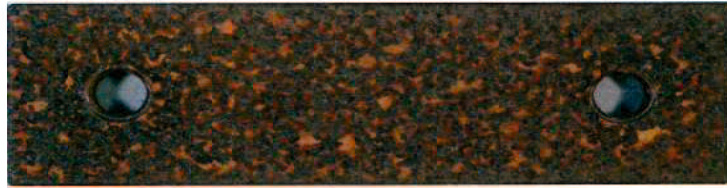
(a) 事例(8)の外観写真

【事例(8)】最もズレが大きかった事例(差異:12)

- ・I 評点 : I-5
- ・さび外観評点:  
(A氏 : 4) ...さび色調(黒色)で4とした。  
(B氏 : 3) ...まだらな色に惑わされて3とした。  
(C, D, E氏 : 2) ...まだらな色をうろこ状さびと思い2とした。

(原因)さび色調+さび形状によるズレ

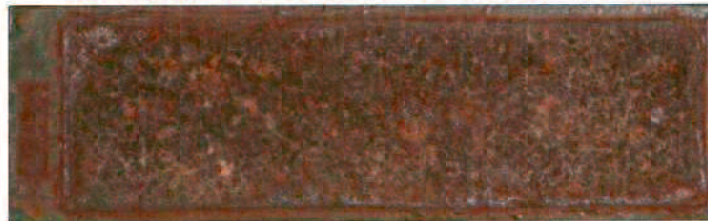
(b) 事例(2)の外観写真

【事例(2)】ズレが大きかった事例(差異:4)

- ・I 評点 : I-2
- ・さび外観評点:  
(B氏 : 2) ...一致。  
(A, C, D, E氏 : 3) ...うろこ状に剥離していないので3としてしまった。

(原因)さび形状によるズレ

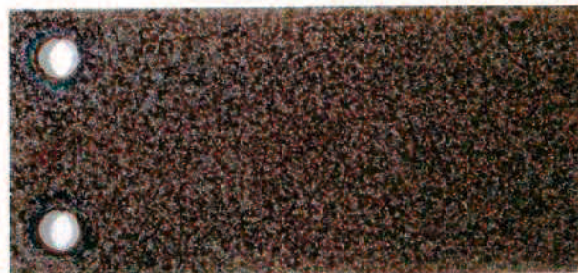
【事例(5)】ズレが大きかった事例(差異:3)

- ・I 評点 : I-5
- ・さび外観評点:  
(A氏, B氏 : 5) ...一致。  
(A, D, E氏 : 4) ...黒っぽいさび色調をしていたので4としてしまった。

(原因)さび色調によるズレ

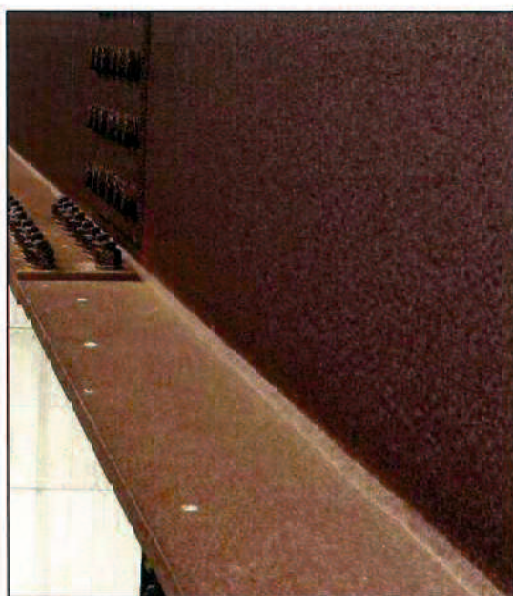
裸使用の耐候性鋼橋梁へのイオン透過抵抗法の適用性検討は、国内山間部に位置する供用後 18 年経過した裸使用の耐候性鋼橋梁の腐食評価を行い検証した。この耐候性鋼橋梁の測定箇所は、図-2.8 に示す桁断面模式図に①～⑫まで記号を付けて表している。イオン透過抵抗法による評価結果は、図-2.9 に示した。評価結果としては、図-2.9 より、外桁下フランジ上面の②、③および⑪は、I-4 領域にあり、顕著な保護性さびが生成されていると判定され、これは写真-2.3(a)の外桁写真からも明らかである。この部位に、特に良い保護性さびが生成した理由としては、雨水による洗浄効果によるものと考えられる。また、内桁の④、⑤（写真-2.3(b)）と外桁の⑩、⑫も I-4 領域にあり、保護性さびが生成されていると判定された。①、⑥、⑦および⑨は、I-5 領域にあり、さび厚が 18 年経過しても 200 $\mu\text{m}$  以下であることから未成長さび(A)と判定される。外桁下フランジ下面の③は、唯一 I-3 領域にあるが、18 年経過してさび厚も 250 $\mu\text{m}$  と厚くないことから、すぐに要観察状態を示すさびに移行することは考えにくく、未成長さび(B)と判定した。18 年経過した裸使用の耐候性鋼橋梁をイオン透過抵抗法で判定した結果は、良好なさびが生成され、健全な状態にあると判定できた。

(a) 外桁⑧下フランジ上面, ⑨ウェブ面  
の外観

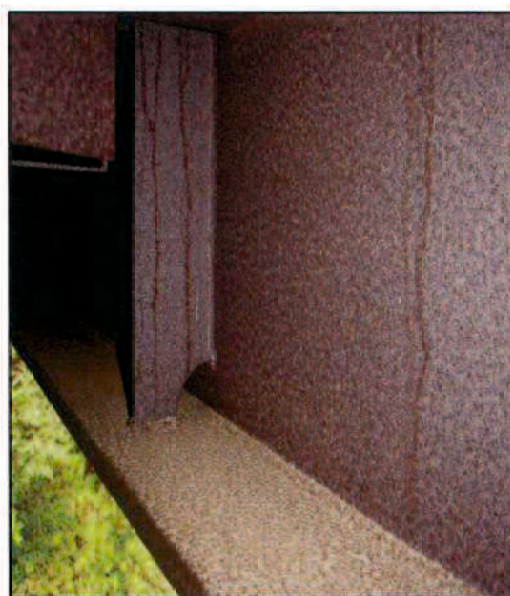
(b) 内桁⑤下フランジ上面, ⑥ウェブ面  
の外観

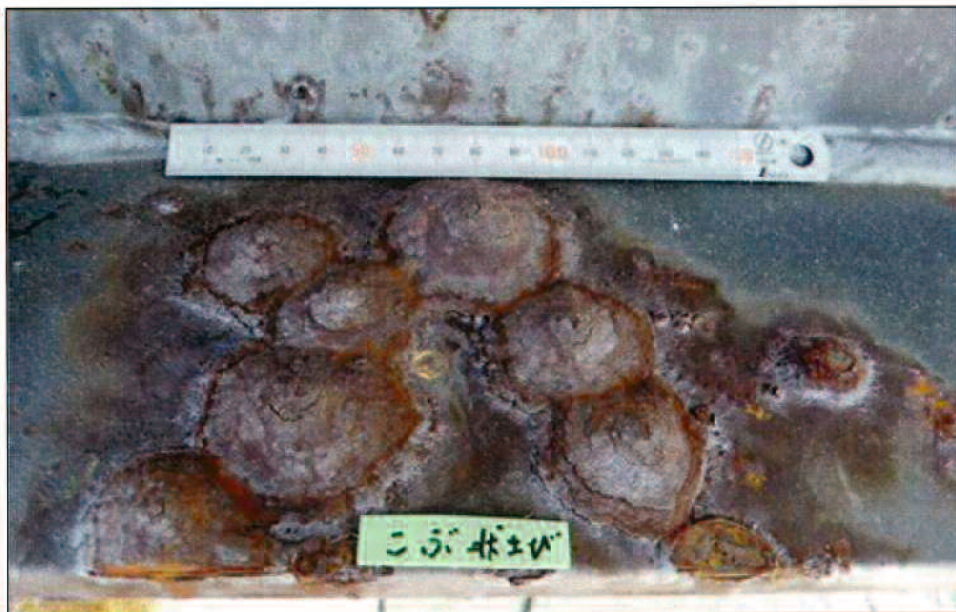
写真-3.3 こぶ状さび生成状況

今回調査対象とした P+T 処理材が施された模擬橋梁試験体に写真-3.3 に示すこぶ状さびが多数存在していたので、その性質を知るべく、こぶ状さびの寸法と腐食生成物除去後の腐食深さをデジタルノギスで計測した。

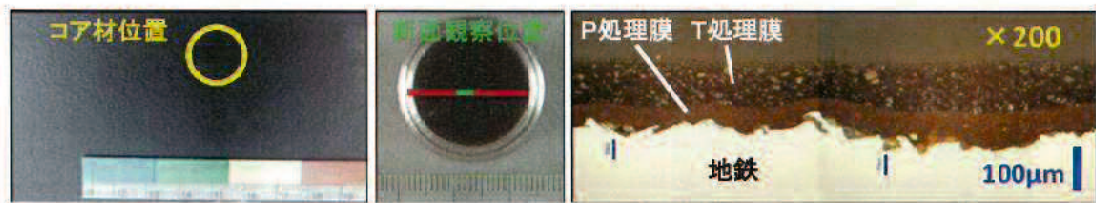
(a) 外観評点A, 被膜に変退色なし

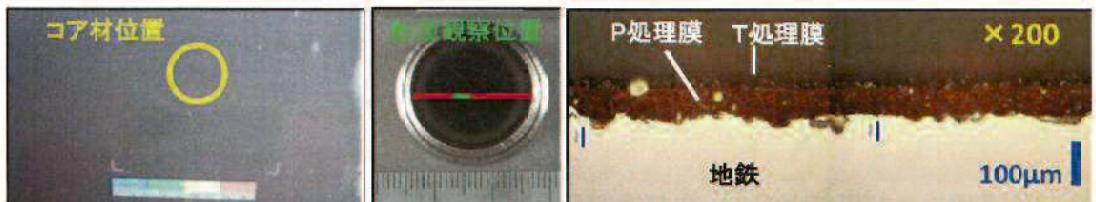
(b) 外観評点B, 被膜に変退色あり

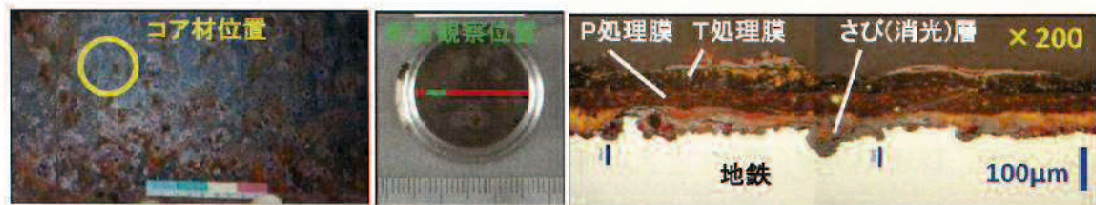
(c) 外観評点5-z, 被膜残存, 地鉄界面に消光層あり

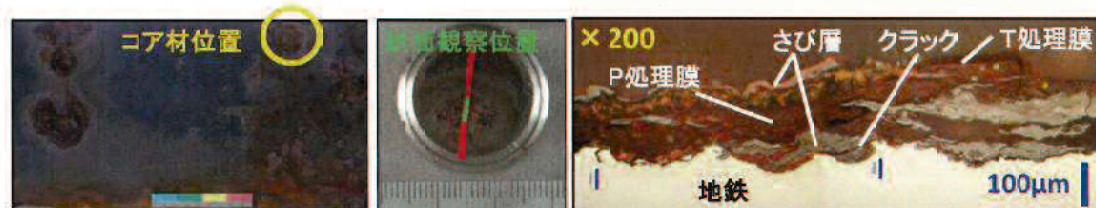
(d) 外観評点4-x, 被膜部分的に残存, 地鉄界面に消光層あり, 横クラックあり

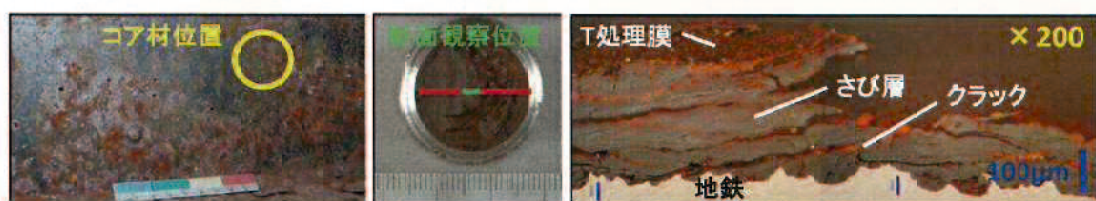
(e) 外観評点2-y, T処理膜部分的に残存, さび層には縦横にクラック発生し, 一部剥離さびあり

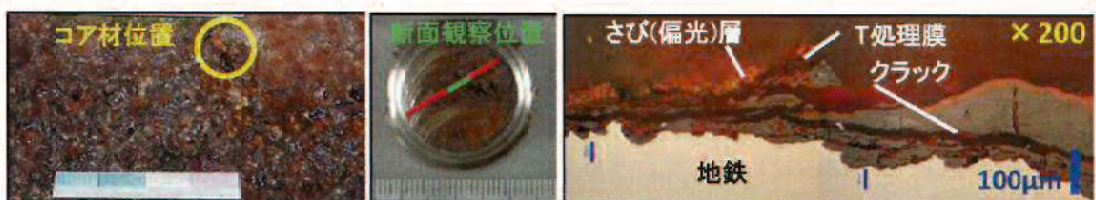
(f) 外観評点2-z(b), T処理膜わずかに残存, さび層には縦横にクラック発生し, 剥離さびあり

ある厚いさび層が生成し、さび層剥離のため、外層には偏光層とわずかに残るT処理膜が見られる。図-3.2(g)は、外観評点1-zのコア材である。断面偏光顕微鏡観察では、被膜は完全に消失し、層状剥離した後のクラックを含む残存さびが見られる。

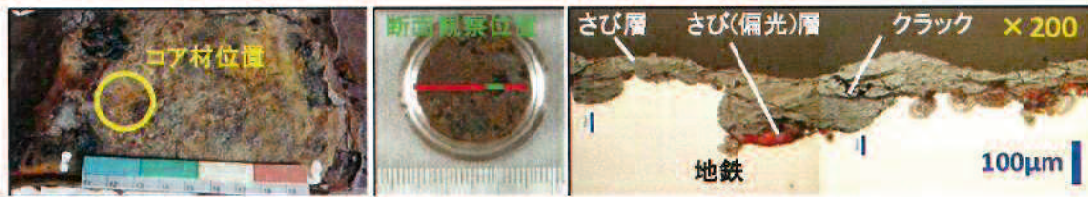
(g) 外観評点1-z, 被膜消失, 層状剥離さびあり

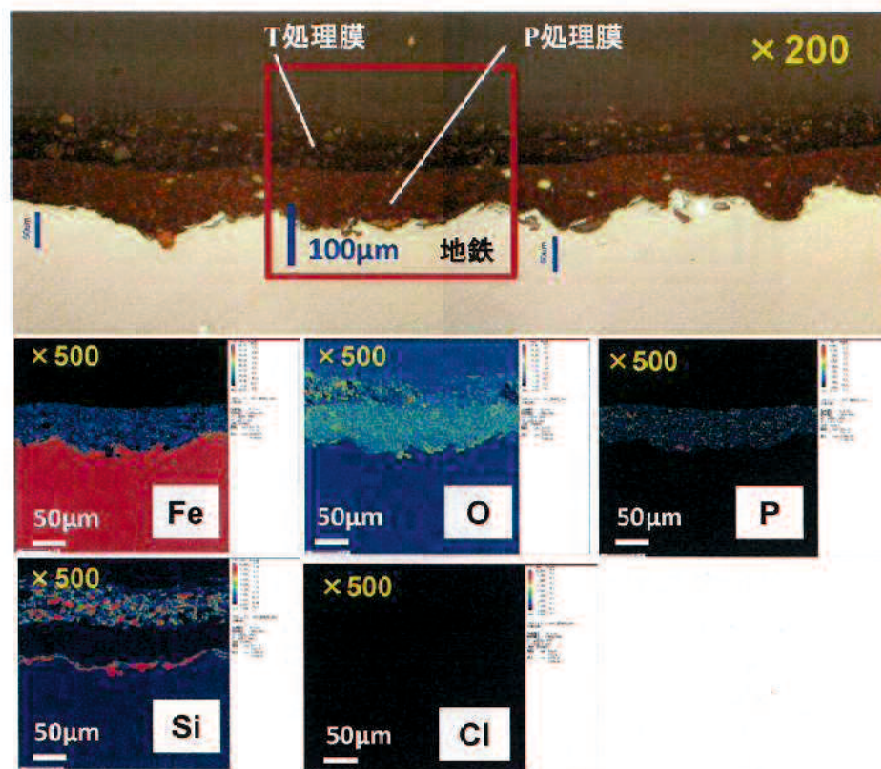
P+T処理材の断面偏光顕微鏡観察およびEPMA元素分布を図-3.3(a)～(f)に示す。図-3.3(a)は、外観評点Aの部位のコア材である。初期からのP+T処理膜が確認される。P+T処理材は、外層にT処理膜（アクリル樹脂）に含有するSiが、内層にP処理膜（ブチラール樹脂）に含有するFe、P（磷酸鉄）が、それぞれ分布している。図-3.3(b)は、外観評点5-yの部位のコア材である。外層にはさび層に含まれるFeとOが、中間層上方には減耗したT処理膜に起因するSiが、中間層下方には厚みを維持したP処理膜に起因するFeとPが、内層の地鉄界面にはさび層に起因するFeとOが島状に分布している。外層のさび層中にはClが検出された。

(a) 外観評点A, 被膜に変退色なし

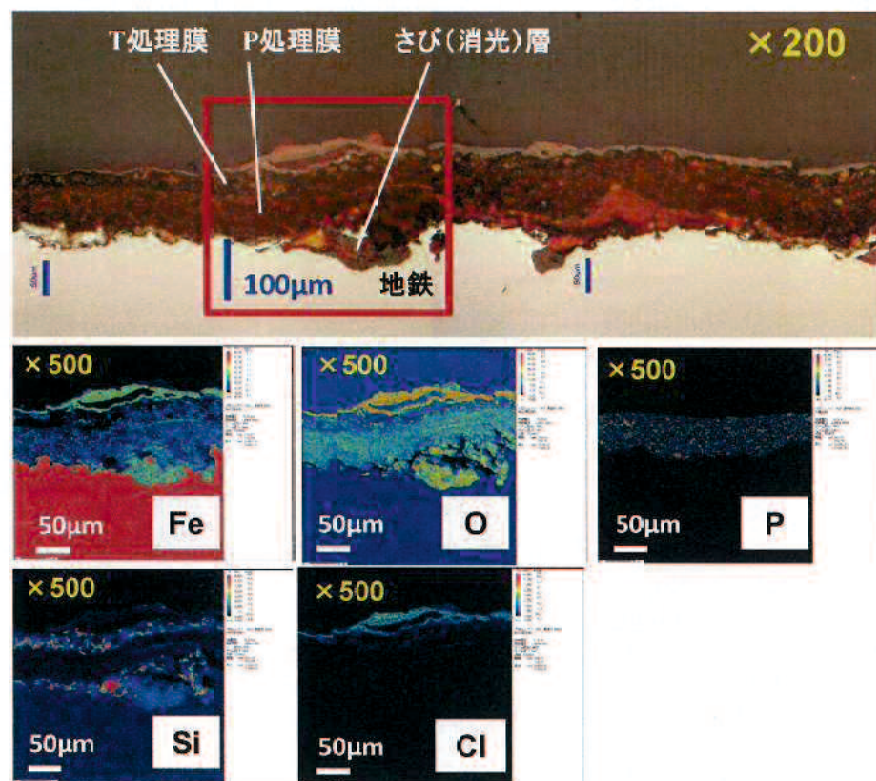
(b) 外観評点5-y, 地鉄界面に部分的に消光層あり

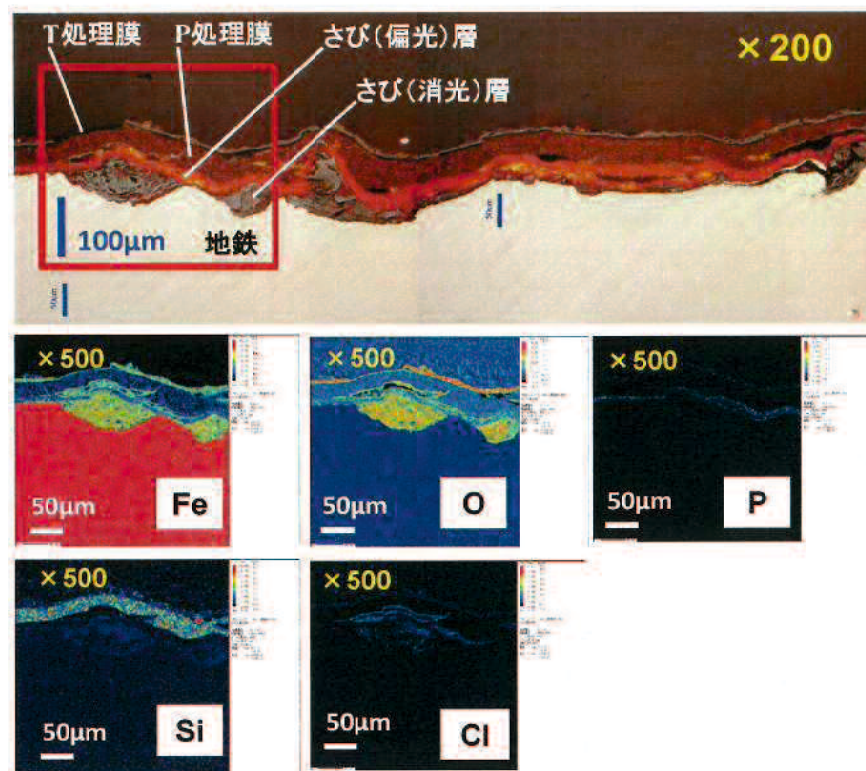
(c) 外観評点4-y, 地鉄界面に消光層あり

図-3.3(c)は、外観評点4-yのコア抜き材である。外層にはさび層に起因するFeとOが、中間層上方には減耗が進んだT処理膜に含まれるSiが、中間層下方には厚みを保持したP処理膜に起因するFeとPが、内層の地鉄界面にはさび層に起因したFeとOが分布している。外層のさび層中にはClが検出された。図-3.3(d)は、外観評点2-xのコア材である。外層にはさび層に起因したFeとOが、中間層上方には減耗が進んだT処理膜に起因するSi、中間層下方には厚みを保持したP処理膜に起因するFeとPが、内層の地鉄界面には厚いさび層に起因したFeとOがそれぞれ存在している。外層のさび層中には、Clが検出されている。外観評点2-yのコア抜き材の断面は、図-3.3(e)に示すとおり、外層にはさび層に起因するFeとOと、わずかに残存するT処理膜に起因したSiが検出できる。内層には厚いさび層に起因したFeとOが分布する。さび層中にはClが検出され、クラックに沿ってClが濃厚に分布する傾向が見られた。外観評点2-z(b)のコア抜き材断面を図-3.3(f)に示す。外層には剥離しつつあるさび層に起因したFeとOが、わずかに残留したT処理膜のSiとともに検出された。内層には厚いさび層に起因したFeとOが検出された。地鉄界面のさび層中とさび層に発生したクラック中にはClが検出された。

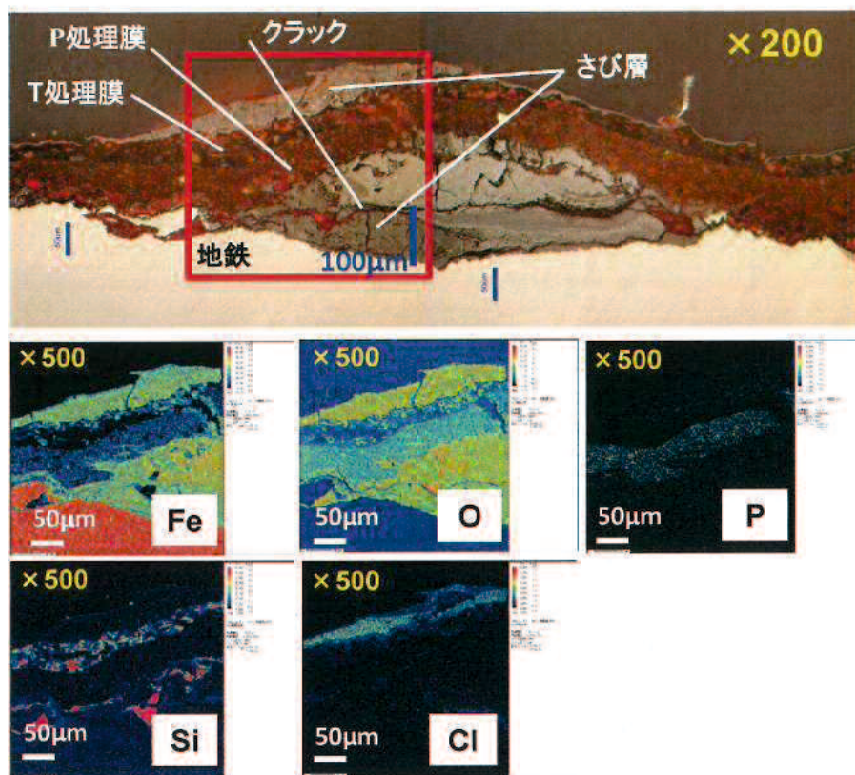
(d) 外観評点2-x, 地鉄界面の厚いさび層あり

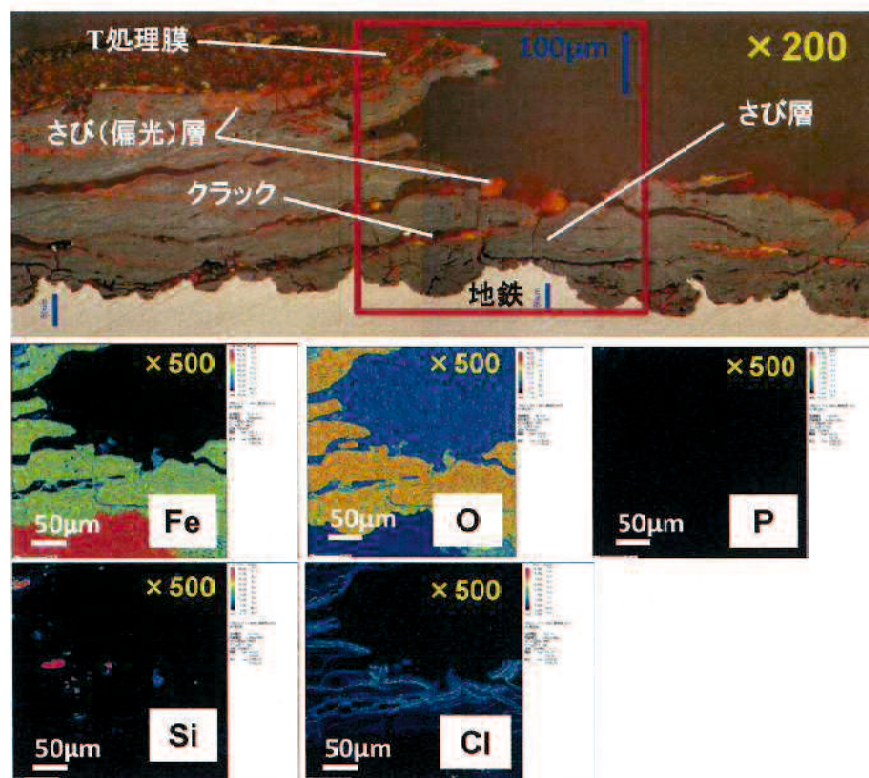
(e) 外観評点2-y, さび層にクラックあり

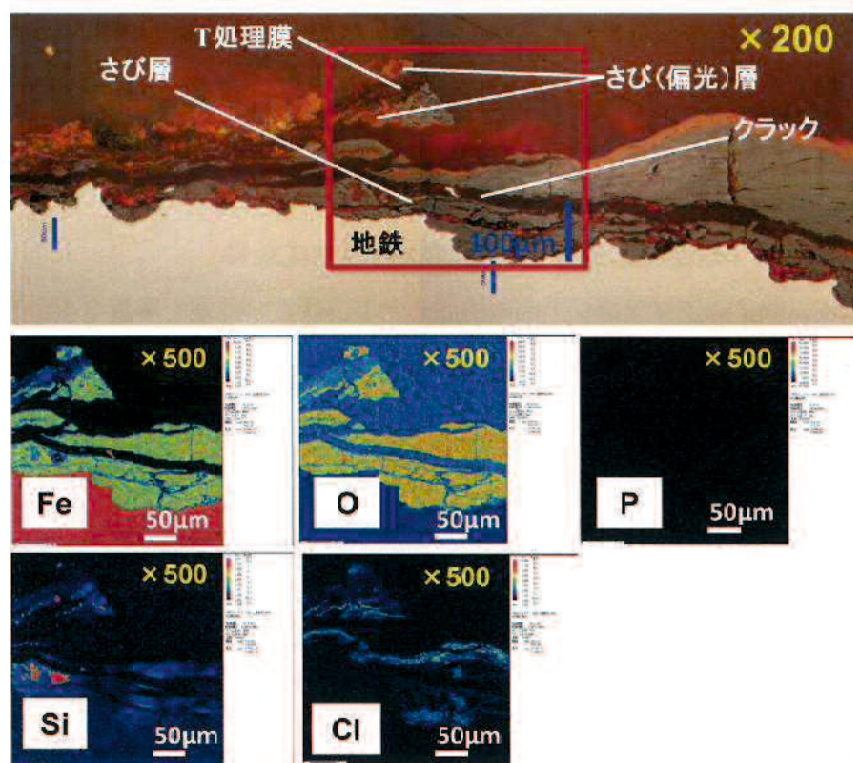
(f) 外観評点2-z(b), さび層にクラック, 剥離さびあり

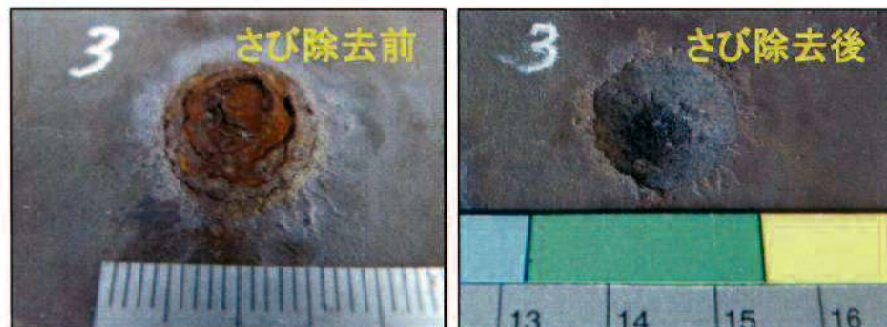
模擬橋梁試験体の下フランジ上面の生成したこぶ状さび外観を写真-3.4(a)～(d)に示す。こぶ状さび幅と腐食深さの関係を図-3.4に示す。写真-3.4(a)～(c)に示すように、こぶ状さびは、円錐状をしており、さび除去後の金属表面はすり鉢状をしていた。図-3.4に示す通り、こぶ状さび幅と腐食深さには、正の相関が確認された。こぶ状さび幅が広くなると、腐食深さが深くなることがわかる。こぶ状さびの断面構造は、写真-3.4(d)のように層状に重なりあっていた。こぶ状さびの発生部位は、写真-3.3のようにその大半が模擬橋梁試験体の下フランジ上面に集中して発生していた。他部位との違いを把握するために、被膜厚を測定した。その結果、被膜厚は、ウェブ面で約80 $\mu$ m、下フランジ下面で約90 $\mu$ mであるのに対して、下フランジ上面で約130 $\mu$ mと厚いことがわかった。この模擬橋梁試験体の製作履歴より、こぶ状さび発生が多い部位の素地調整は、カップワイヤー処理ではなく、サンドブラスト処理が行われていた。

(b) こぶ状さび外観 (幅 15.5mm, 深さ 2.5mm)

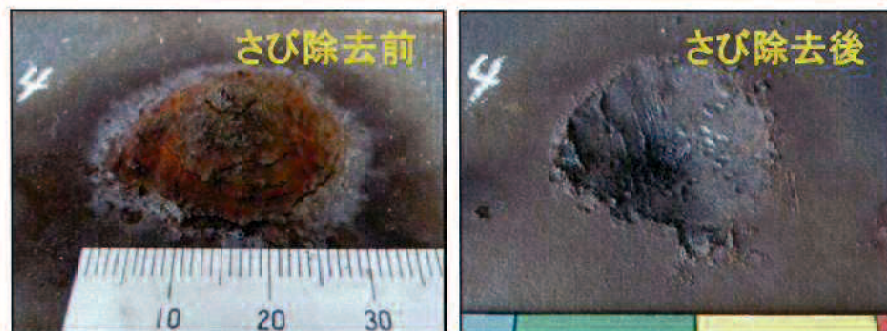
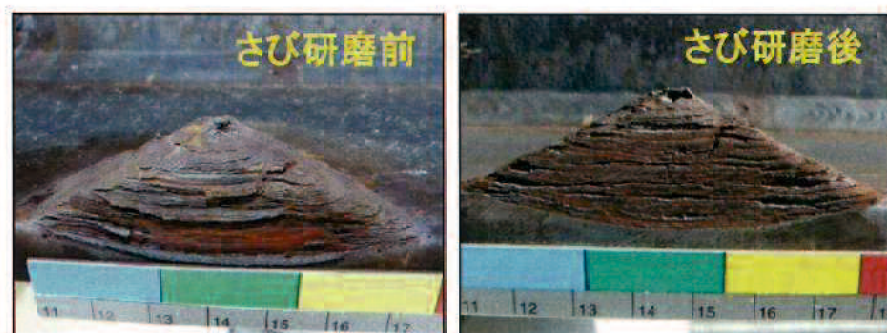
(c) こぶ状さび外観 (幅 29.8mm, 深さ 4.4mm)

(d) こぶ状さび外観 (幅 69.5mm)

写真-3.4 模擬橋梁試験体に生成したこぶ状さび外観

以上のことから、こぶ状さび発生の原因は、被膜が厚く密着性の良い被膜に、傷やピンホール等の初期欠陥が生じ、その後、この初期欠陥を起点として、厳しい腐食環境下でこぶ状さびにいたるような局所的な腐食が進行したためと推察した。また、こぶ状さびの対処法については、素地調整法と補修塗装仕様の検討が必要であると考えている。

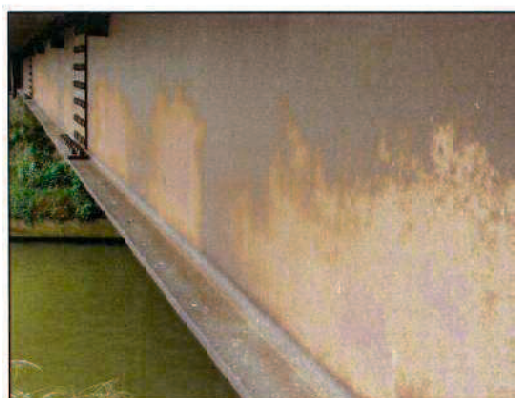
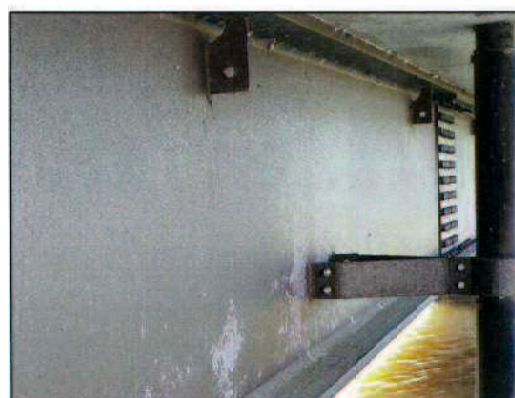
写真-4.1 P+T 処理を施した耐候性鋼橋梁の外観例

P+T処理（さび安定化補助処理）材に要求される機能としては、初期の流れさび発生を抑制し、周囲の着色を防いで景観性を調整する基本機能と、保護性さび形成を補助する働き、すなわち耐候性鋼材の腐食を抑制する付加機能がある。P+T処理材は、長期的には風化、消失し、その後は耐候性鋼材表面に保護性さびが形成するとされている。塗り替えは行わないのが標準とされている。P+T処理材は、防食機能の劣化、腐食の過程で経年により外観に変化が生ずる。P+T処理を施した耐候性鋼橋梁の被膜が不均一な色むらを生じている例を写真-4.1(a)に、被膜が風化等により消失して保護性さびに置き換わりつつある例を写真-4.1(b)に示す。P+T処理材は、母材となる耐候性鋼材の適用可能な環境条件で適用することを原則とする<sup>1)</sup>。ここで、P+T処理材については、第1章の内容に若干の説明を下記に加える。

(a) 不均一な色むらを生じている例

(b) 保護性さびに置き換わりつつある例

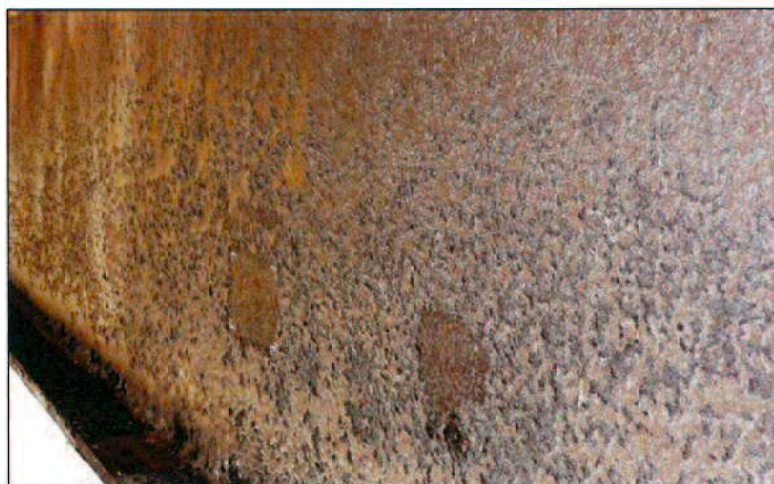
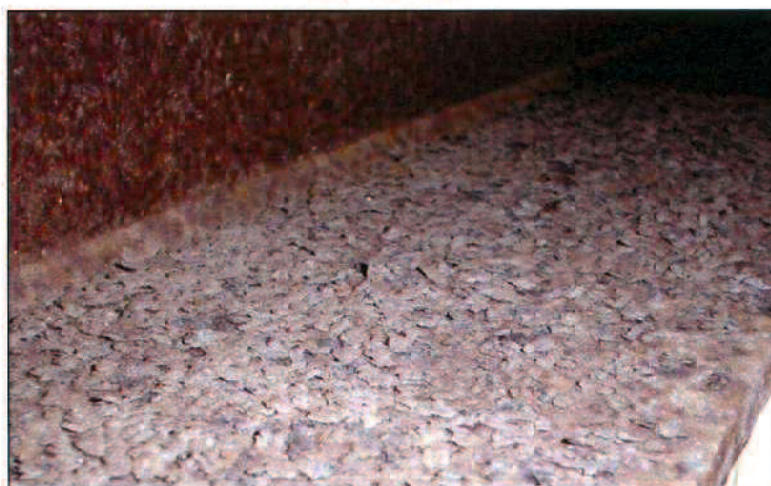
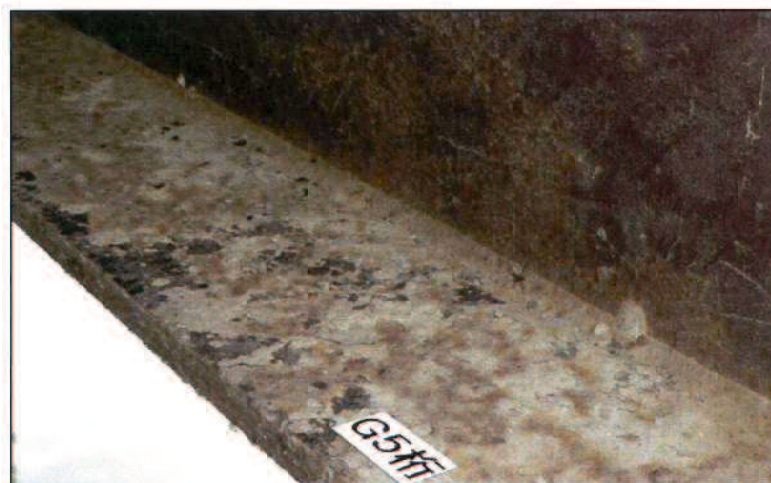
(a) 浮き被膜

(b) さびの堆積

(c) 塵埃の堆積

写真-4.2 P+T 処理材を用いた日本海沿岸地区耐候性鋼橋梁における  
浮き被膜，さびおよび塵埃堆積の状況の例

日本海沿岸からの離岸距離が5km以内に架設され、15年経過したP+T処理材を用いた耐候性鋼橋梁における浮き被膜の例を写真-4.2(a)、さびの堆積の例を写真-4.2(b)に、塵埃の堆積状況の例を写真-4.2(c)にそれぞれ示す。写真-4.2(a)では被膜に防食機能の劣化が生じ、ウェブ面に浮き被膜が付着している。写真-4.2(b)では防食機能の劣化により生じた被膜と腐食により生じたさびが下フランジ上面に混在し堆積している。写真-4.2(c)の下フランジ上面には、塵埃の堆積が見られる。このような外観評価の障害や誤診の原因となる浮き被膜の付着、さびおよび塵埃の堆積を除去するその工程を前処理と位置付け、その効果を検証した。

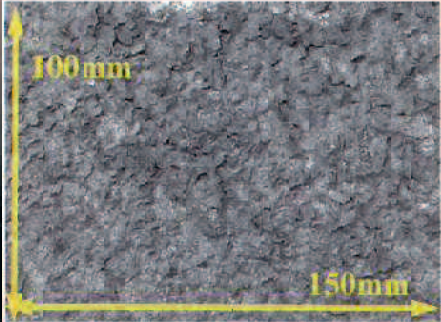
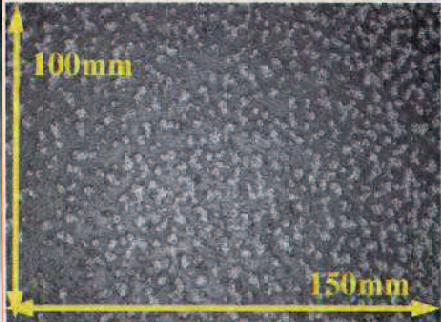
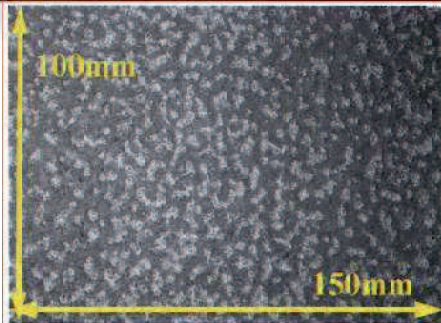
具体的には、太平洋沿岸からの離岸距離が約5km に架設され、38年経過（竣工年1973年）したP+T処理材を用いた耐候性鋼橋梁を選定した。前処理効果の検証試験内容を表-4.2に示す。試験対象は前処理しない段階の外観評点が2-zと評価される内桁ウェブ面の約1m<sup>2</sup>の中から300mm×300mmの隣り合わせの3箇所（面）とした。前処理については、前処理なし、刷毛処理、およびヘラ処理を、検証試験の評価項目は、外観評価、さび・被膜厚値、およびイオン透過抵抗値とした。図-4.1に各前処理後の評価結果とそれぞれの箇所の中心部の接写写真を示した。また、各前処理のさび・被膜厚測定結果（平均値、最大値、最小値）を図-4.2に、各前処理のイオン透過抵抗測定結果を図-4.3に示す。なお、図-4.1、図-4.2、図-4.3の前処理対象部位は、それぞれ同じ箇所の結果である。

図-4.1より、前処理しない段階では外観評点が2-zであったものが、刷毛処理後では外観評点が5-y、ヘラ処理後では外観評点が5-zとなることがわかる。このことは、P+T処理材

図-4.1 各前処理の外観と外観評点

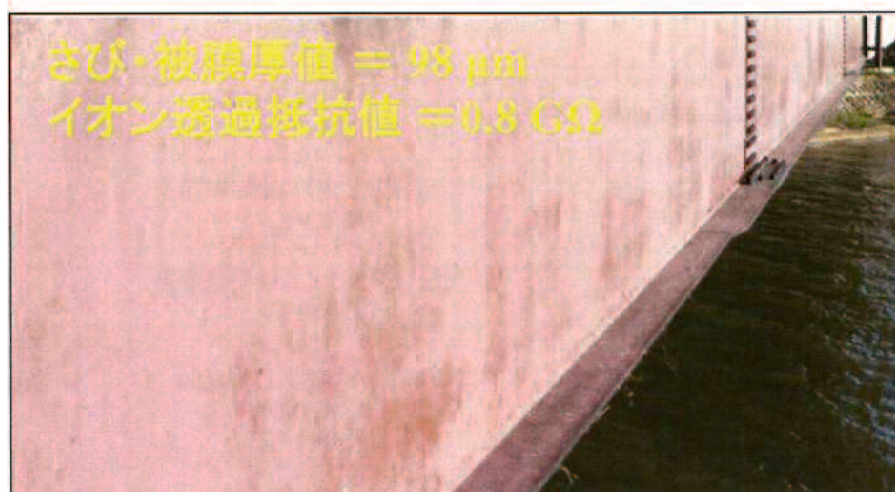
図4.5の(a)、写真4.3(a)は、さび・被膜厚値98 $\mu\text{m}$ 、イオン透過抵抗値0.8G $\Omega$ でI-4領域と判定され、被膜にチョーキングと思われる変退色が見られたので、外観評点Bとした。図4.5の(b)、写真4.3(b)は、さび・被膜厚値76 $\mu\text{m}$ 、イオン透過抵抗値7M $\Omega$ でI-4領域と判定されたが、被膜に点さびの発生が観察されたので、外観評点5-yとした。図4.5の(c)、写真4.3(c)は、さび・被膜厚値104 $\mu\text{m}$ 、イオン透過抵抗値13k $\Omega$ でI-4領域と判定されたが、被膜から保護性さびに置き換わりつつある状態であると見られたので、外観評点4-zとした。図4.5の(d)、写真4.3(d)は、さび・被膜厚値872 $\mu\text{m}$ 、イオン透過抵抗値76 $\Omega$ でI-2領域と判定された。被膜は外観上見られず、うろこ状さびの発生が観察されたので、外観評点2-zとした。図4.5の(e)、写真4.3(e)は、さび・被膜厚値1,117 $\mu\text{m}$ 、イオン透過抵抗値44 $\Omega$ でI-1領域と判定された。被膜は外観上見られず、全面に層状剥離さびが観察されたので、外観評点1-zとした。

(a) 被膜変退色

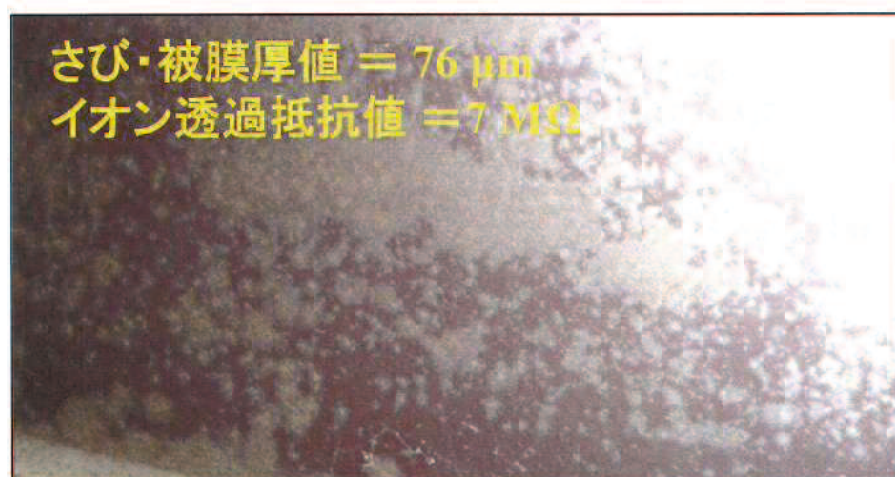
(b) 被膜に点さび発生

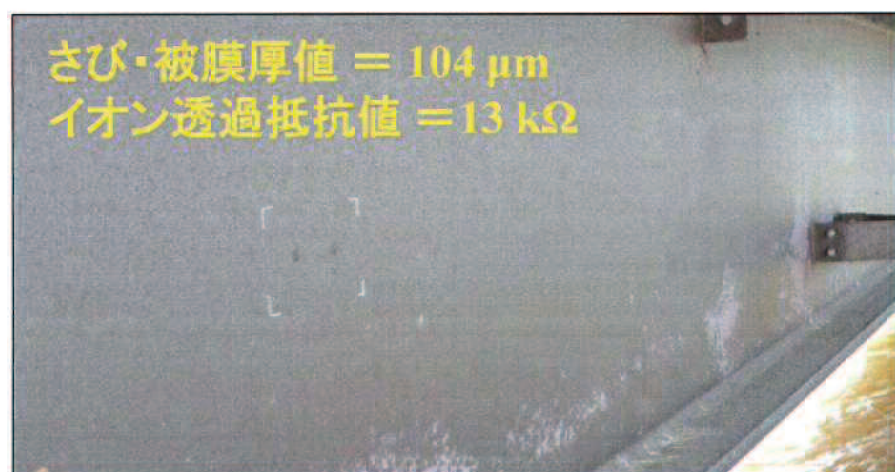
(c) 保護性さび

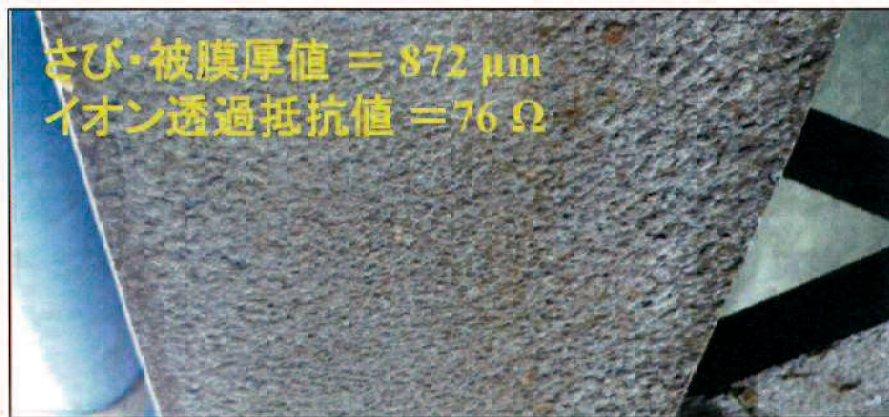
(d) 要観察状態を示すさび（うろこ状さび）

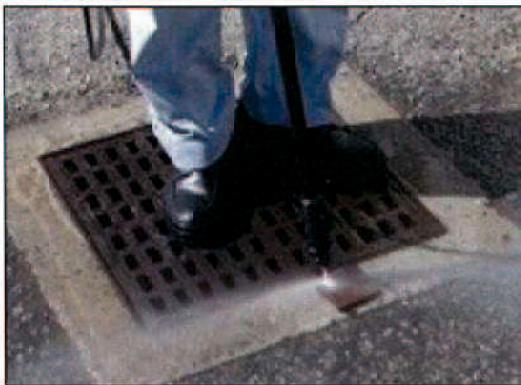
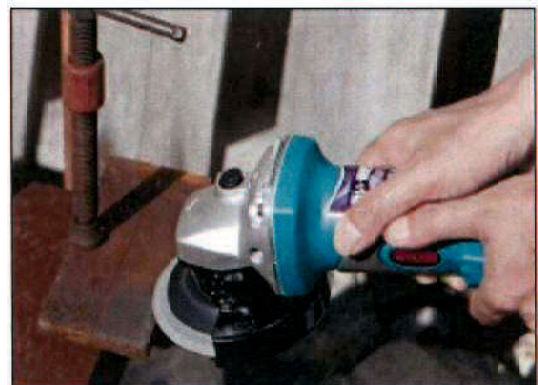
(a) 高圧水洗処理

(b) グラインダー処理

写真-5.2 高圧水洗処理およびさび除去処理状況

異常さびが生成した場合の補修塗装以外の延命化に向けた対処法として、高圧水洗処理と、ペーパーグラインダーによるさび除去処理（以下、グラインダー処理）を採用した。これは、異常さびを除去することによって、さび中に内在する塩分が除去される効果と保

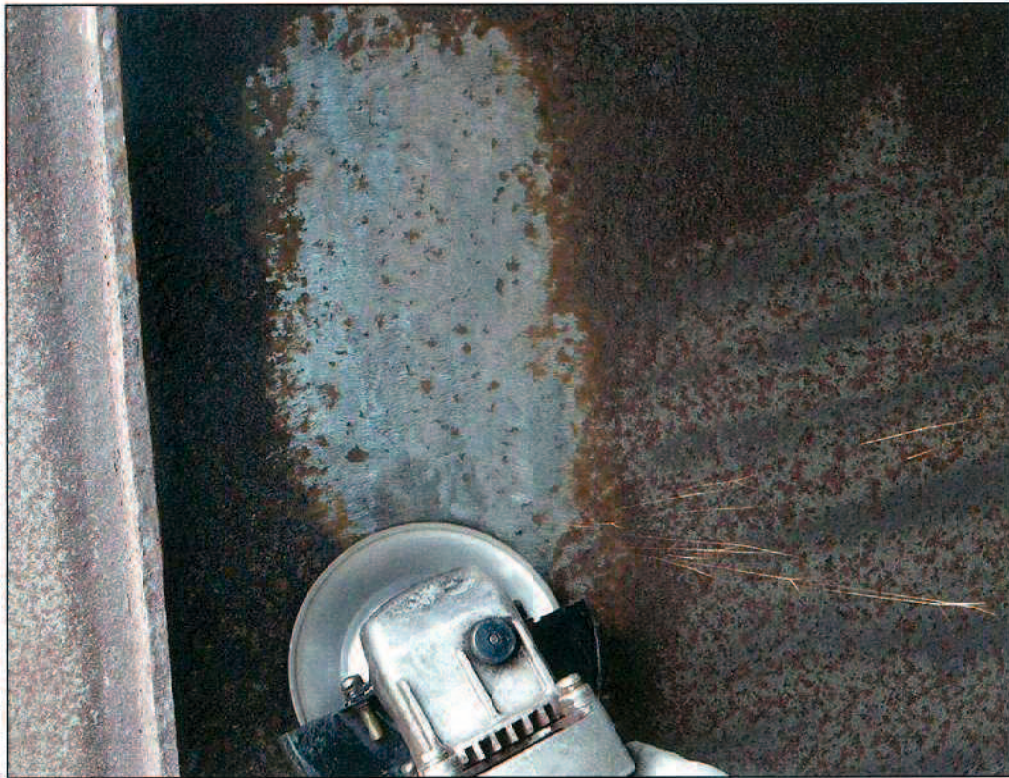
写真-6.3 ニッケル系高耐候性鋼材に形成した強固な残存さびの研削状況

曲面タイプのダイヤモンド工具の研削能力を確認するために、1,500 $\mu\text{m}$ 程度の異常さびが生成した耐候性鋼材を用いて研削した。写真-6.2に示すように耐候性鋼材に生成した層状剥離さびを容易に除去することができ、鋼材面を露出するに至った<sup>8), 9), 10), 11)</sup>。また、高飛来塩分環境でニッケル系高耐候性鋼材に異常さびが生じ、その異常さびを除去するためにガーネットブラスト処理<sup>12)</sup>を行ったが、鋼材面を露出することができなかった。そこで残存したさびの研削を開発したダイヤモンド工具で試みた。その結果、写真-6.3のように、残存したさび面を鋼材面が露出するまで研削できた。

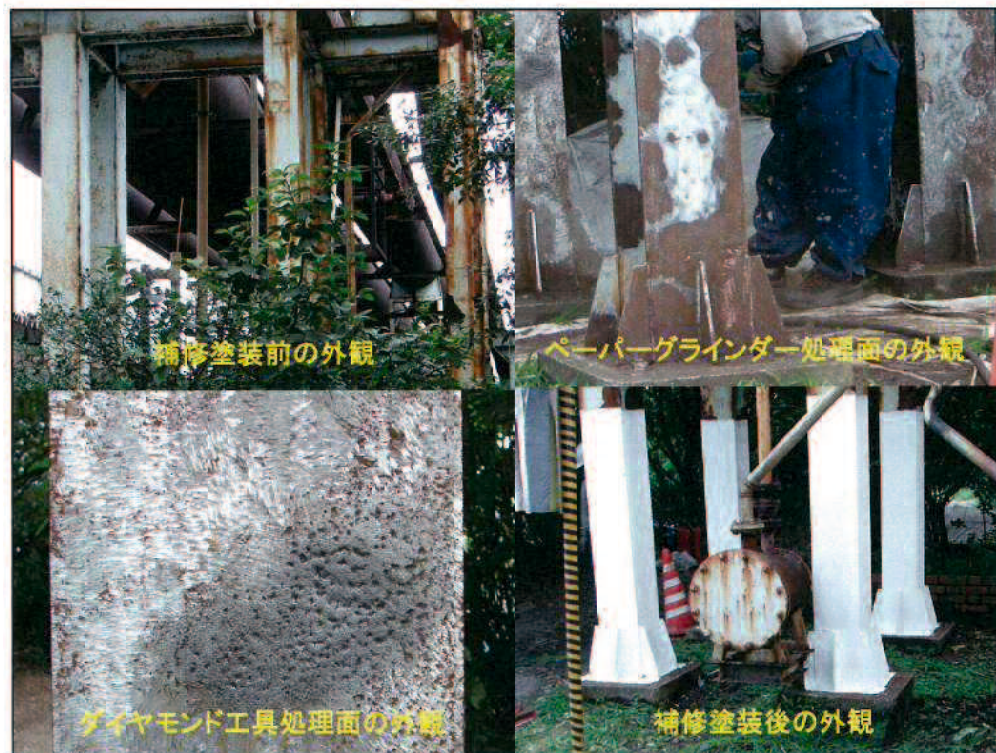
図-6.3 配管支柱の補修塗装工事に適用した実施例

開発した曲面タイプのダイヤモンド工具の研創程度や現場適用性を実証するため、数件の受注工事で当該工具を使用した<sup>10), 11)</sup>。製鉄プラント内にあるエネルギー配管支柱（普通鋼材）の補修塗装工事に適用した実施例を図-6.3 に示す。ペーパーグラインダーでは、塗膜が剥離し、さびと化している部分においては、さびを除去することができなかった。これに対し曲面タイプのダイヤモンド工具では、孔食内のさび以外のさびを除去し、鋼材面を露出させることができた。曲面タイプのダイヤモンド工具を用いれば、いままで以上の素地調整レベルとなることが確認された。これにより補修塗装後の塗装寿命は大幅に延長されると期待される。

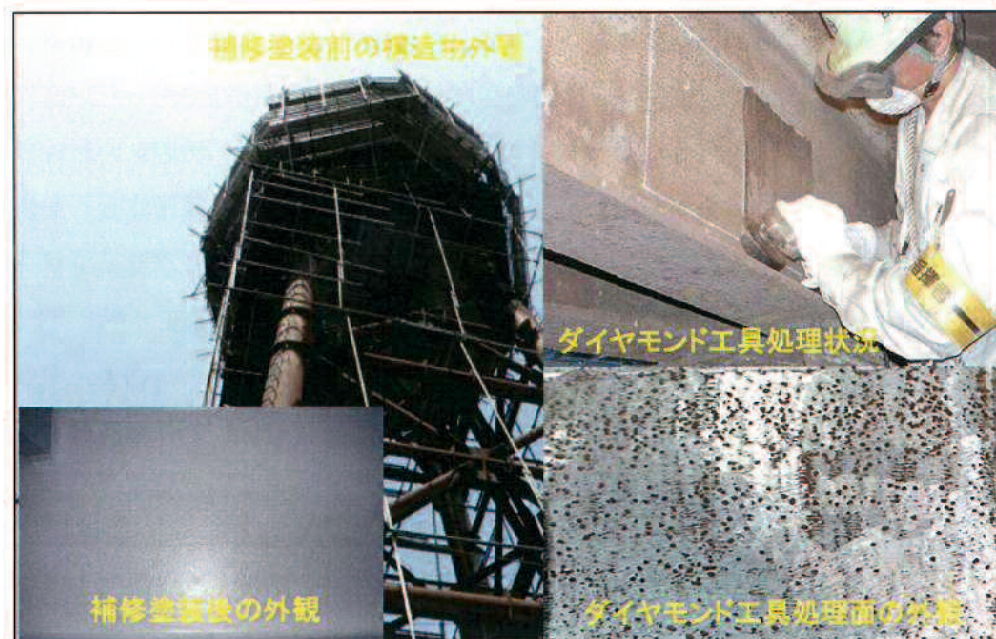
図-6.4 高架水槽全外面補修塗装に適用した実施例

もう一つの事例としては、製鉄プラントの高架水槽（普通鋼材）全外面補修塗装に適用した例を図-6.4 に示す。ペーパーグラインダーと曲面タイプのダイヤモンド工具との 1m<sup>2</sup> 当たりの作業効率を図-6.5 に示す。適用した結果、さび面積率が 30%以下では両工具の作業効率に顕著な差がないことが判明した。しかしながら、さび面積率が 50%を越えると、曲面タイプのダイヤモンド工具の作業効率が良い結果となった。この結果から曲面タイプのダイヤモンド工具は、さび面積率によらずほぼ一定の作業効率で、鋼材面の素地調整品質を確保できることが確認された。一方で、普通鋼材といえどもさびの面積率が高くなると、ペーパーグラインダーでは、強固なさびを除去するのは困難であった。

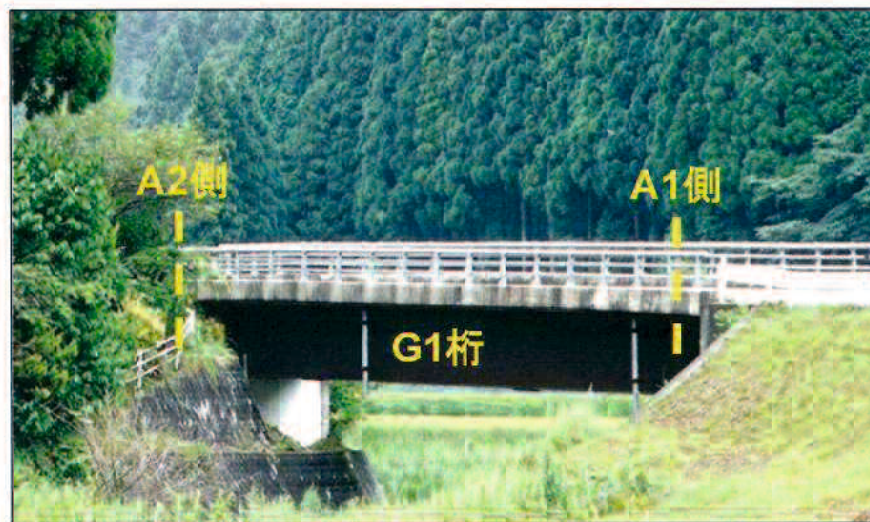
写真-7.1 山根橋全景

今回対象とした山根橋は、鳥取県日南町上石見に平成2年（1990年）に架設された3主桁単純非合成鈑桁の無塗装耐候性鋼橋梁である。架設位置は離岸距離が約35kmで、冬季は凍結防止剤の散布が行われる積雪寒冷地域である。山根橋の架設概要を表-1に、架設位置を図-7.1に、下流側から見た全景を写真-7.1に、平面図を図-7.2にそれぞれ示す。

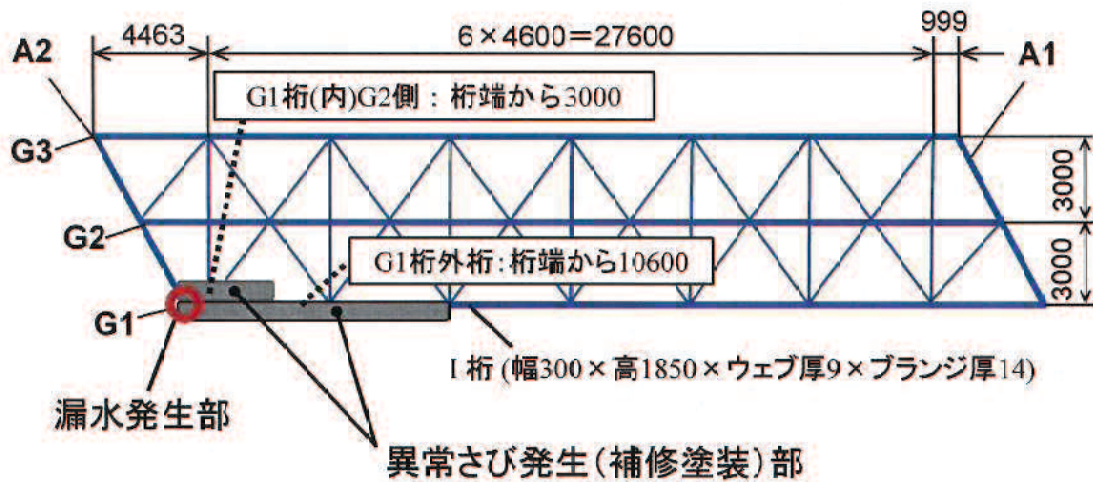
図-7.2 山根橋平面図

平成18年9月の点検により、図-7.2に示すように、桁端部の伸縮装置からの漏水が確認された。この漏水が飛散、流下した桁端部に異常さびが発見された。

このことから、異常さびの発生原因は、散布された凍結防止剤を含む漏水が伸縮装置から桁等にかかり、凍結防止剤に含まれる塩分によって異常さびの生成を助長されたものと考えられる。そこで、平成20年8月に防食補修範囲と補修方法の検討のため調査を実施した。調査項目は、外観観察、さび厚測定、イオン透過抵抗測定および付着塩分測定である。

以上の調査結果より、異常さびの発生原因は、G1桁A2橋台側の伸縮装置から凍結防止剤を含んだ漏水が主であると考えた。異常さび範囲（層状剥離さびと要観察状態さび）は、G1桁外側桁端より約10mの位置にある添接板、G1桁内側端部より約3mの位置までとなっている。この異常さび範囲に施工性や施工後に生じる塗装部と無塗装部の境界が弱点となることを防止するため、補修塗装との境界を無塗装部で問題のない正常さび部とした結果、図-7.2に示す通りG1桁外側桁端から10.6m、G1桁内側桁端から3.0mのウェブ面の一部と下フランジ上下面を補修範囲とし、補修塗装面積は約14m<sup>2</sup>となった。

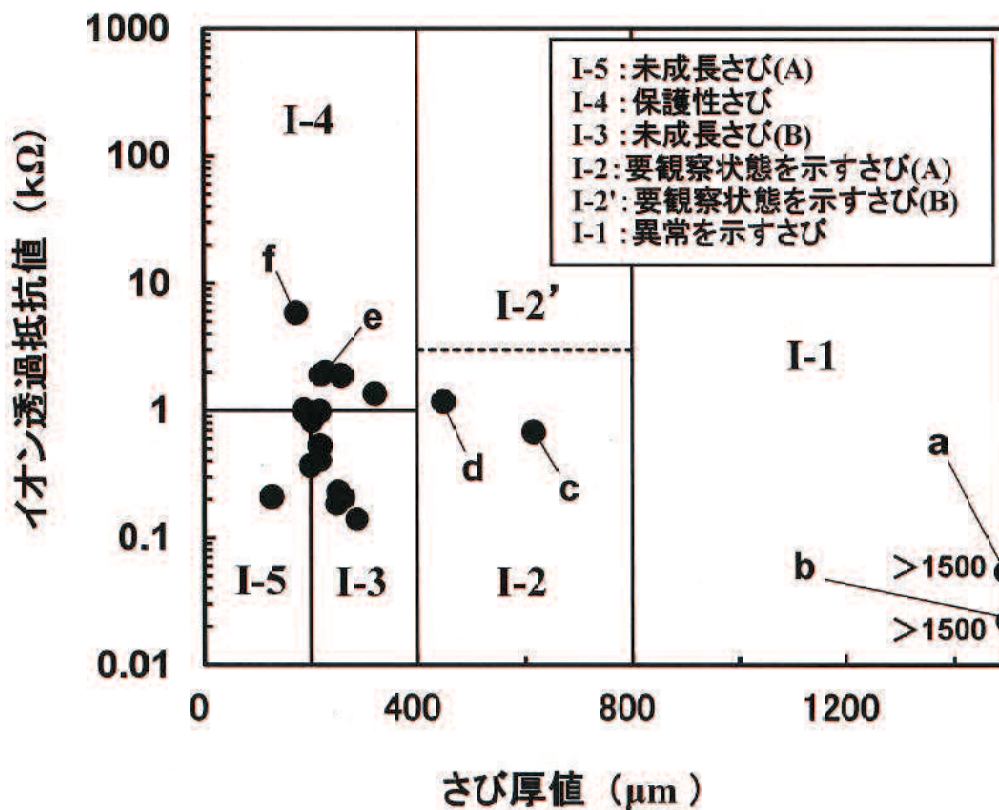
図-7.3 イオン透過抵抗値とさび厚値<sup>4), 5), 6)</sup>

層状剥離さびが発生したG1桁A2橋台側におけるイオン透過抵抗値とさび厚値の測定結果を図-7.3に示す<sup>4) 5) 6)</sup>。図-7.3のイオン透過抵抗値とさび厚値の関係から、異常を示すさびI-1領域からa, bを、要観察状態を示すさびI-2領域からc, dを、保護性さび領域におけるe, fの計6測定点a～fを施工前のさび性状別の代表点として選定した。測定点a, bは、膜厚計測器の測定限界の1,500 $\mu$ mを超える値であったため、図-7.3には>1,500としてプロットした。図-7.4にG1桁の異常さび分布と測定点a～fの位置を示す。また、イオン透過抵抗測定点の付着塩分量と評点を表-7.2に示す。これらより、測定点a（下フランジ上から垂直150mmまでのウェブ面）は、付着塩分量が1,999mg/m<sup>2</sup>以上、測定点b（下フランジ下面全幅）は、付着塩分量が360mg/m<sup>2</sup>で、測定点a, bは、I-1領域に位置し、外観観察において層状剥離さびを確認した。桁端から5m離れた測定点c（下フランジ上面から垂直方向に100mmまでのウェブ面）は、付着塩分量が105mg/m<sup>2</sup>、測定点d（下フランジ下面全幅）は、付着塩分量が60mg/m<sup>2</sup>、測定点c, dは、I-2領域に位置し、要観察状態を示すさびと判定した。桁端から9m離れた測定点e（下フランジ上面から垂直方向に150mm～300mmまでのウェブ面）は、付着塩分量が42mg/m<sup>2</sup>で保護性さびであるI-4領域を示した。測定点f（下フランジ上面）は、付着塩分量が550mg/m<sup>2</sup>であるにも関わらず保護性さびであるI-4領域を示し、

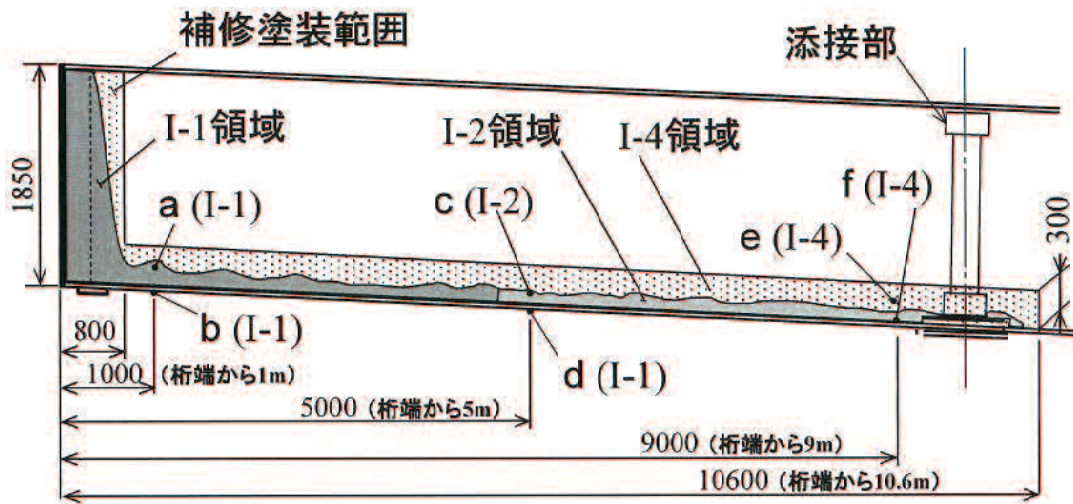
図-7.4 G1桁外側の異常さび分布とイオン透過抵抗測定位置および補修塗装範囲

外観観察より、G1桁A2橋台の伸縮装置から漏水が確認され、この漏水が流下した形跡に沿って写真-7.2のようにG1桁A2橋台側近傍のウェブ面と下フランジ下面のみ層状剥離さびの広がりが見られた。それ以外のG1桁、G2桁、G3桁には層状剥離さび等の異常さびは見られず、正常なさびが生成していた。

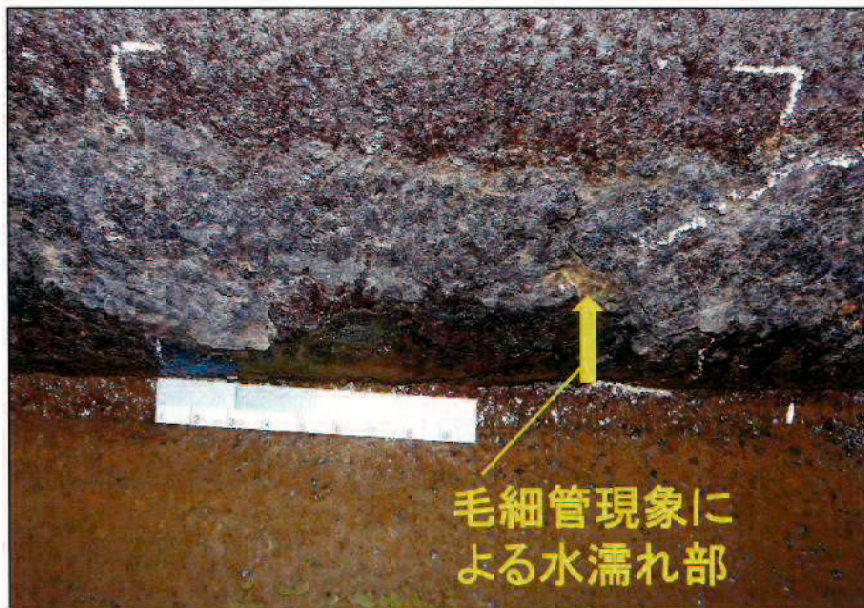
(b) 測定点Cにおける毛細管現象

一方、ウェブ面の異常さびが下フランジ上面から垂直100mm～150mmの範囲に生じていることから、下フランジ上面を流れる水の毛細管現象によるものと考え、測定点cの下フラ

ンジ上面を水で濡らして1時間後の状況を観察した。写真-7.3(b)に見られるように、下フランジ上面より約30mm水が上がって濡れる現象を確認した。

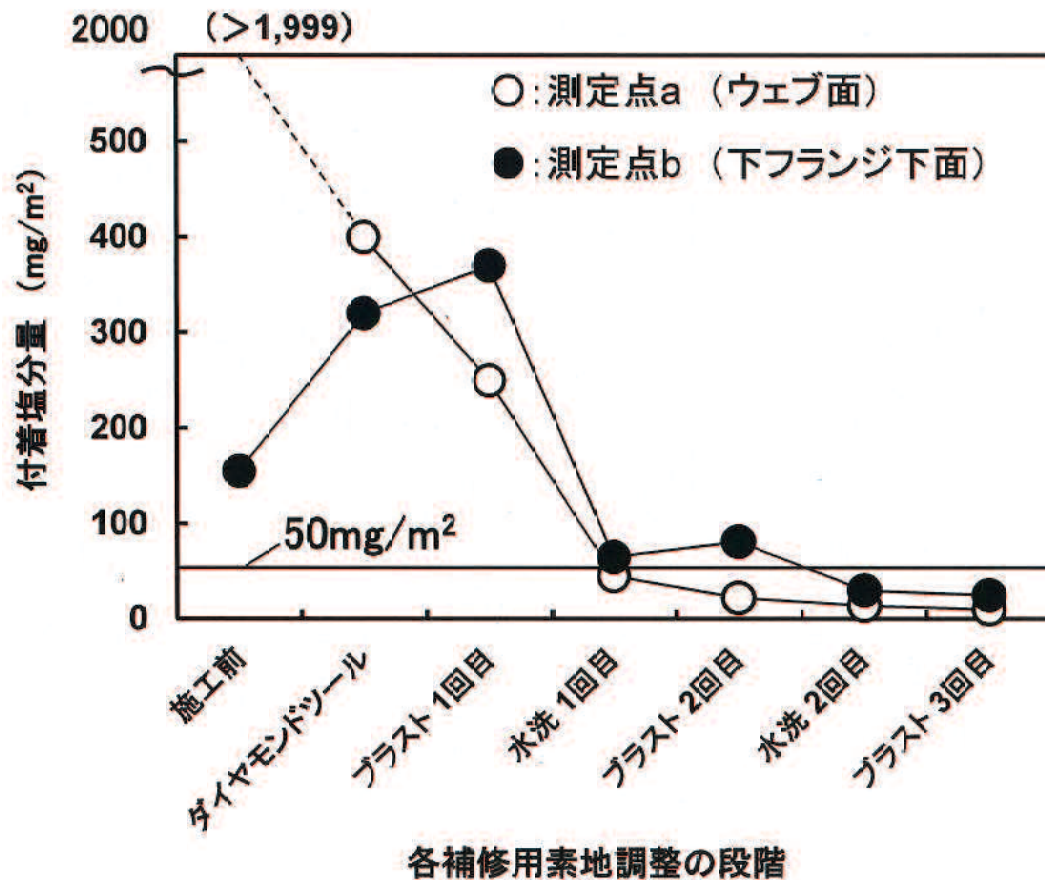
図-7.9 各補修用素地調整の段階における付着塩分量

内在塩分除去は、基準値の50mg/m<sup>2</sup>以下とするため、水圧約6.5MPaにて水洗を行った。水洗後の排水処理は、さび片等をナイロンメッシュで回収し、ナイロンメッシュを通過した水洗後水は、管理者の許可を得て、河川に放水した。図-7.9に各補修用素地調整の段階における付着塩分量を示す。付着塩分測定は、電導度法を用いた。孔食の少ないウェブ面である測定点aでは、施工前において計測器の測定限界1,999mg/m<sup>2</sup>以上であり、補修用二次素地調整の1回目ブラスト後で約250mg/m<sup>2</sup>となり、水洗にて急激に低下しほぼ50mg/m<sup>2</sup>以下となった。

後でも約60mg/m<sup>2</sup>であり50mg/m<sup>2</sup>以下にはならなかった。このため、補修用二次素地調整の2回目のブラストを行ったが、それでも50mg/m<sup>2</sup>以上であり、その後に2回目の水洗することによって50mg/m<sup>2</sup>以下とすることができた。これは、孔食があった場合、補修用素地調整する過程で孔食内のさびから当初計測できなかった塩分が掻き出され、一時的に表面の塩分が上昇したものと考えている。したがって、さび中に内在する塩分の除去は、実施工では、図-7.9に示すように補修用素地調整の各段階で素地調整面の付着塩分量測定値をチェックし、管理基準の50mg/m<sup>2</sup>以下に達することを確認することが重要である。

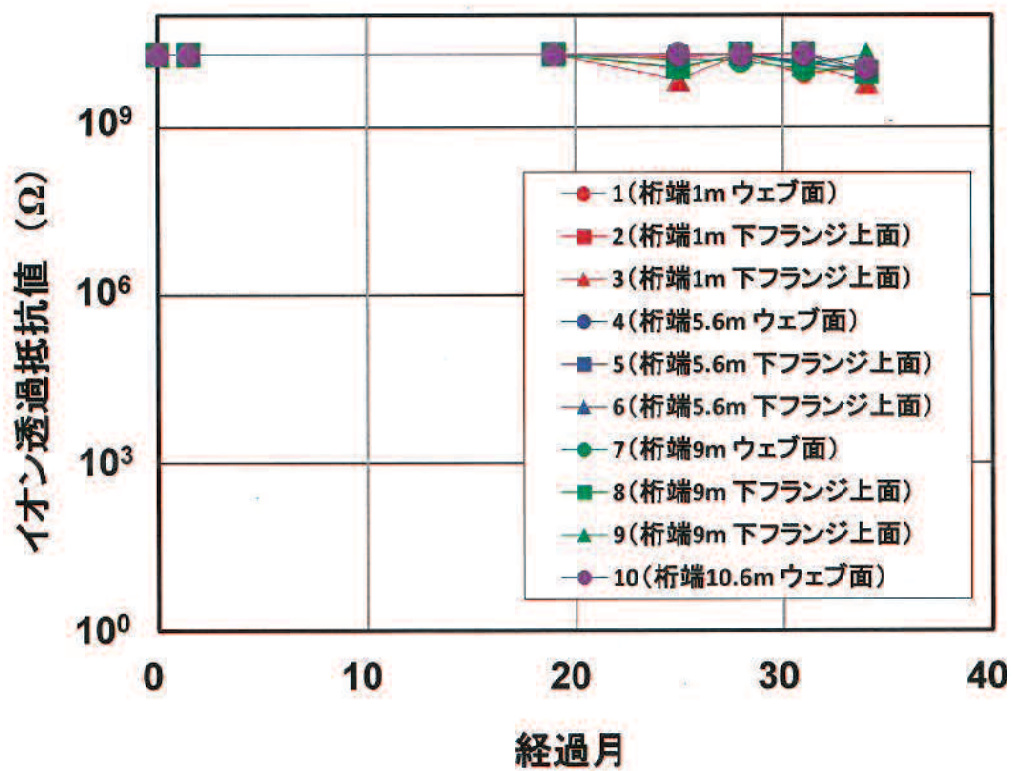
図-7.12 山根橋補修塗装部位におけるイオン透過抵抗値の経時変化

補修塗装部位の外観観察結果では、34 ヶ月（2 年 10 ヶ月）が経過しても、補修塗膜部位全般に防食機能の劣化は見られず、良好な状態を維持していた。補修塗膜厚値は、初期と変化ないことが確認された。また、イオン透過抵抗値による補修塗膜の評価結果は、図-7.12 に示した。図-7.12 より、補修塗膜のイオン透過抵抗値は、10 箇所とも  $1\text{G}\Omega$  以上

の高い抵抗値を維持していることから、良好な塗膜の状態であることが示唆された。
