2009年7月21日豪雨による山口県防府地区での土石流災害の実態 とその発生メカニズムの多角的検討

Debris Flow Disasters Occurred around Hofu in Yamaguchi Prefecture due to Heavy Rainfall on 21st July 2009 and Many-sided Investigations of their Mechanism

2009年(平成21年)7月21日、梅雨前線による集中豪雨により、山口県防府市を中心に土石流や崩壊が同時多発的に発生し、甚大な人的・物的被害が生じた。この土石流災害は、水に対して脆弱なまさ土・花崗岩地帯における観測史上記録的な豪雨により発生したものといえる。これを受け、防府市の勝坂、下右田、真尾、石原など各地区の土石流の崩壊源頭部を現地踏査して、土石流の崩壊状況を調査し、崩壊源頭部で土試料を採取し、土試料の物理特性およびせん断特性を調べた。また、崩壊発生時の降雨特性を国土交通省等の降雨データを基に解析した。これらの結果をもとに、源頭部崩壊メカニズムについて地盤力学的検討を行った。本文では、これまでの調査研究の結果を総括して、土石流災害の実態とその発生メカニズムについて検討した結果について述べる。

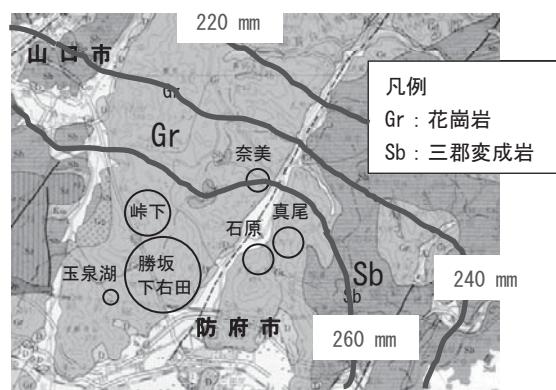
図-1 防府市周辺の主な土砂災害発生地点と地質状況
(文献3)に加筆)

図-1に防府市周辺の主な土砂災害発生地点を示している。山口県における被害は死者22名（防府市で19名、下関市・岩国市・美祢市で各1名）、全壊33棟、半壊77棟、床上浸水696棟、床下浸水3,864棟であり²⁾、表-2に特に被害が大きかった土砂災害発生地点とその状況を示す。いずれも下流域に大量の水・土砂・巨礫・流木が排出され、それによる家屋や乗用車の被害、道路・橋梁の損壊など甚大な被害が生じた。二次的被害として、停電・断水・道路通行止めなど公共インフラに大きな影響があった。

今回発生した土石流は佐波川とその支流の両岸における標高300m～400m程度の山地で発生している。図-1の防府市周辺の地質図³⁾によれば、本地域の地質は主に広島花崗岩である。花崗岩の多くは深層までマサ状に風化し、斜面や尾根部に玉ねぎ状風化した花崗岩や低角度節理（シーティング・ジョイント）を有す花崗岩がみられる。いずれも土砂は粘性のないまさ土であった点が特筆される。

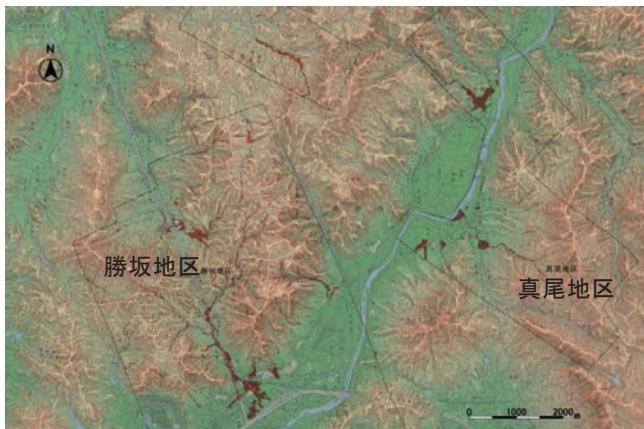
図-2 土砂災害発生域の赤色立体図

本災害は、渓流源頭部の崩壊が同時多発的に、起伏量が200～400m、斜面勾配が15°～30°の小起伏山地で発生し、崩壊土砂が土石流となり、いくつもの渓流からの土砂が合流しつつ駆け下り、佐波川の低地に至る形態であった。図-2に発生域の地形を立体的に見ることができる赤色立体地図を示す。本図は勾配が急なほど色が濃くなり、上方開度が大きくなるほど白くなるように配色している。すなはち、急な斜面は濃赤色に、緩やかな斜面は淡赤色になり、尾根は白く、谷は黒く見える。本図で勝坂地区と真尾地区を見ると、勝坂地区は、浸食による開析を強く受けているためか、多方向にやせ尾根が分布し、やせ尾根頂部から谷に向かって多数の小規模な沢が発達する状況が見られる。これらの沢はいずれも幅が狭く、長さは短い。本流源頭部の勾配は30°以上を示すが、本流渓床部の勾配は概ね15°までの緩勾配を示す。また、真尾地区は、南北に伸張する主稜線から幾つかの副稜線が分岐し、それらが円弧状に広がっている状況が読み取れる。この円弧状の稜線は下流にある急緩傾斜面と併せて古い時代に発生した大規模な崩壊滑落崖、と予想でき、滑落崖から下位の中腹斜面までには明瞭な沢地形を示さず、下流域にある緩斜面との地形変換線付近から突然に沢地形が現れる形状を示す。

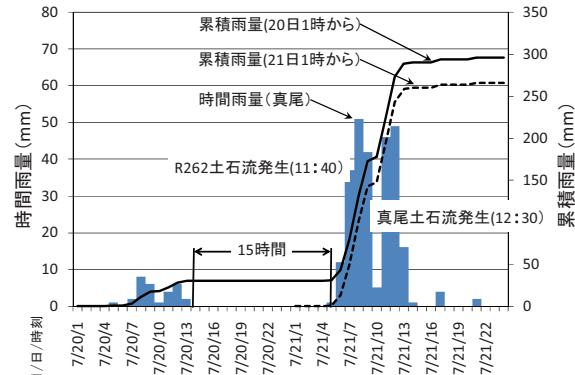
図-4 真尾観測所（国交省）の時間雨量と累積雨量

7月20日から21日にかけて、山口県の北の海上にあった梅雨前線に向かって湿った空気が流れ込み、前線活動が活発となつた⁴⁾。図-4に真尾観測所（国交省）における時間雨量と累積雨量を示す。20日1時から21日24時までの時間雨量を示している。累積雨量は20日1時からと21日1時からの両者を示している。真尾では20日午前7時から午後1時まで降雨があり、累積雨量は31mmであった。15時間ほど経過した後、21日未明から再び雨が降り始めた。21日の6~7時の時間雨量では真尾（国交省）で37mm、山口（気象庁）で36.5mmとなった。7~8時では美祢、山口、防府にかけて強い降雨の領域が広がつた。8時の時間雨量は真尾で51mm、山口で74.5mmとなった。9~10時には萩、長門など日本海側で雨が強く降つたが、それ以外の地域では雨脚が一旦弱くなつた。10時から再び雨脚が強くなり、11時の時間雨量は真尾で46mm、山口で53.5mmとなった。12時の時間雨量は真尾で49mm、山口で49.5mmとなった。その後雨雲は東へと進んで行き、降雨はおさまつていつた。21日の日雨量は真尾で266mm、山口で277mm、防府（気象庁）で275mmとなった。真尾の日雨量は1979年以降では最大であつた。また、防府も1976年以降では最大であつた。この日雨量の確率年を求めるとき、真尾および防府は150~200年程度と算出された。一方、山口は30~50年であつた。山口と比較して防府での降雨は非常にまれな降雨であったといえる。図-5に21日0時から災害発生直前の12時までの総雨量分布を示す。総雨量が200mm

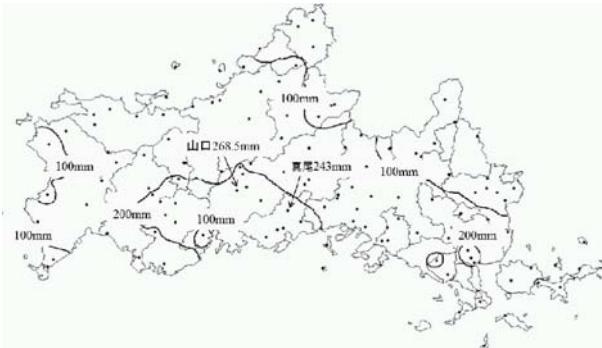
図-5 7月21日0時~12時までの総雨量分布

を超える領域内に美祢、山口、防府が含まれている。短時間に集中して土砂災害が発生した地域に雨が降つたことがわかる。また、図-1の地質図には、20日1:00~21日12:00までの総雨量センターを併記しているが、同図から花崗岩分布域で260mm以上の降雨があつた地域で土砂災害が発生していることがわかる。

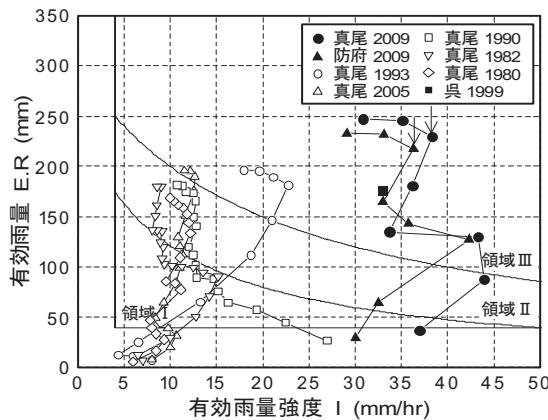
図-6 崩壊発生に至るまでの有効雨量および有効雨量強度の関係

図-6は今回の降雨特性を有効雨量E.Rと有効雨量強度Iとの関係⁵⁾で示したものである。ここで、図中に模式的に示すように、E.Rは変曲点から任意の時点までの積算雨量、IはE.Rを変曲点から任意の時点までの時間tで除したものである。また、変曲点は一連の降雨において雨量曲線が急激に立ち上がる時点の累加雨量曲線上の点をいい、1時間雨量で4mm以上の雨が降り始めた時点を目安にしている。同図に示された3つの領域I, II, IIIは、1971年と1972年の土砂災害の記録に基づいて、発生する土砂災害の程度と関連付けられている⁵⁾。領域Iが「ほとんど土砂災害はおきない」、領域IIが「軽微な土砂災害がおこる」、領域IIIが「大きな土砂災害がおこる」である。今回の真尾の記録は早い段階から、領域IIに達し、最終的には領域IIIの中央に位置した。過去の記録に基づいた領域区分であるため、降雨記録の精度、防災対策の拡充などの理由で、最近の記録を十分に反映できるとはいえないが、大規模な崩壊の発生を示唆している。この図には、先に述べた土砂災害時の降雨記録を含む過去

の真尾で記録された降雨記録5つと、1999年6月29日広島県呉市周辺で発生した土砂災害時の記録も示している。観測史上記録的な降雨であった今回の降雨記録は、過去のものよりも右側に位置し、有効雨量強度の大きさに特徴があることがわかる。前回の防府市で土砂災害がおきた1993年の記録も、最終的には有効雨量強度が大きくなり、領域IIIへ達していたことがわかるが、今回はそれを大きく上回っている。また、呉市の記録も領域IIIに達しているが、今回の土石流が発生した時間での降雨データを示す矢印よりもやや下側であった。

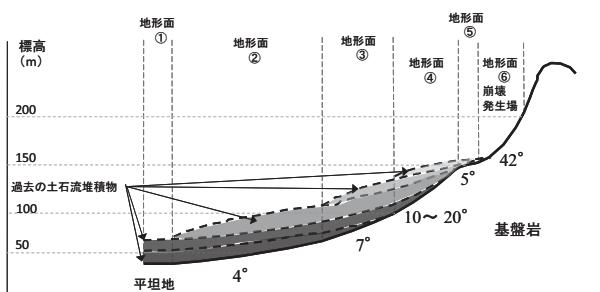
図-7 概略横断勾配と露頭から推察される過去の土石流履歴（緊急調査団 小西純一氏作成）

石原地区では2つの土石流が発生し、写真-5に示したように、東から石原A、石原Bとして区別した。石原A地区では、山頂付近の沢部横から源頭部を一つとする土石流が発生し、石原B地区では、山頂付近の沢部から源頭部を三つとする土石流が発生した。これらの土石流は少なくとも削剥長が1km以上の大規模なものであった。また、石原A地区の下流～中流域付近において、写真-10に示すように、今回の土石流の流下によって侵食を受けた堆積層から、旧土石流堆積物が数層確認された。今回の流下による堆積物は見られず、侵食深さは4～5m程度であった。堆積層は3層に区分され、過去の土石流による巨石が旧堆積層内に含まれているのが確認された。図-7に、渓岸の露頭から推察される石原A地区の概略横断勾配と過去の土石流履歴を示す。年代は不明であるが、石原A地区では過去に数度、土石流が発生していたことが伺える。写真-11に石原AおよびB地区での崩壊源頭部の状況を示している。石原A地区では斜面は約40°の急勾配で、節理

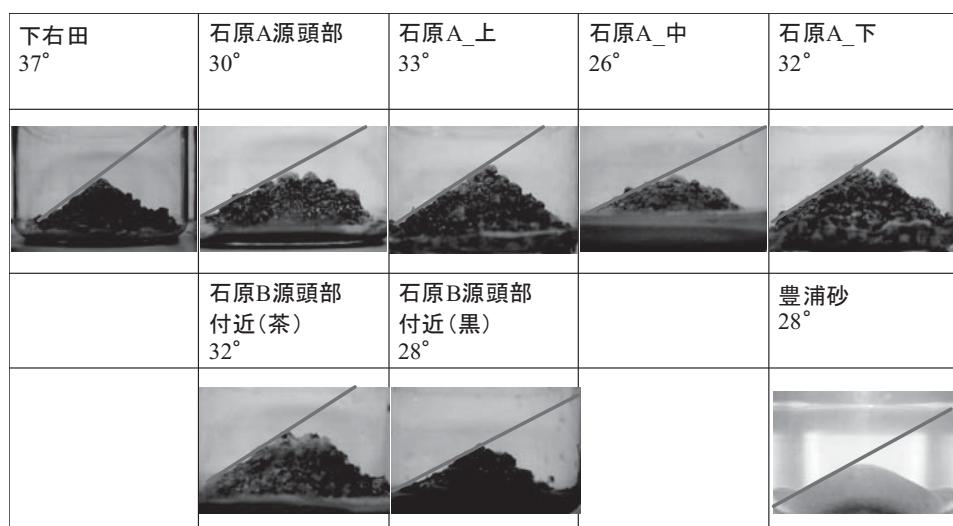
図-8 各試料の水中安息角の測定

表-3 に崩壊源頭部の特徴と土の地盤力学的性質について整理したものを示す。土粒子密度および水中安息角は源頭あるいは源頭近くで採取した土試料の土質試験から得たものである。土粒子密度は 2.59~2.66 g/cm³ の範囲にあり、過去に調べたまさ土の値と同程度である。水中安息角は水で満たした水槽に土砂をゆっくりと堆積させ、そのときの土塊の傾斜角を測定するという方法で求めたもので、その状況を図-8 に示している。石英を主成分とする豊浦標準砂の水中安息角は 28° であったことから、調査地域のまさ土の水中安息

角は総じて豊浦砂のそれより高い。ここで重要な点として下右田の水中安息角は 37° であるのに対して、斜面勾配は 30° 以下であったことである。水中安息角が緩詰めのせん断抵抗角とみなせば、実際のまさ土のせん断抵抗角よりも低い斜面勾配で崩壊が発生したことになり、力学的に矛盾する。このことは、不飽和土であった地山が飽和することで崩壊するというよりは、地盤内に発生した浸透圧により有効応力が低下して崩壊に至った可能性があることを示唆している。調査時に源頭部からの湧水を確認していることも、この崩壊メカニズムの確からしさを示している。また、源頭部で節理のある花崗岩が露頭し、新鮮な破断面をもつ岩石片が多く散在していたことから、浸透圧の作用が引き金となって、節理を持った花崗岩の弱面で破断し、崩壊が発生したとも推察できる。なお、これらの試料の粒度試験の結果を図-9に示している。いずれの試料も砂あるいは礫に分類され、均等係数は29.3（下右田）～130（石原B）ときわめて大きいのが特徴である。また、細粒分を10～20%含んでいるのも特徴である。

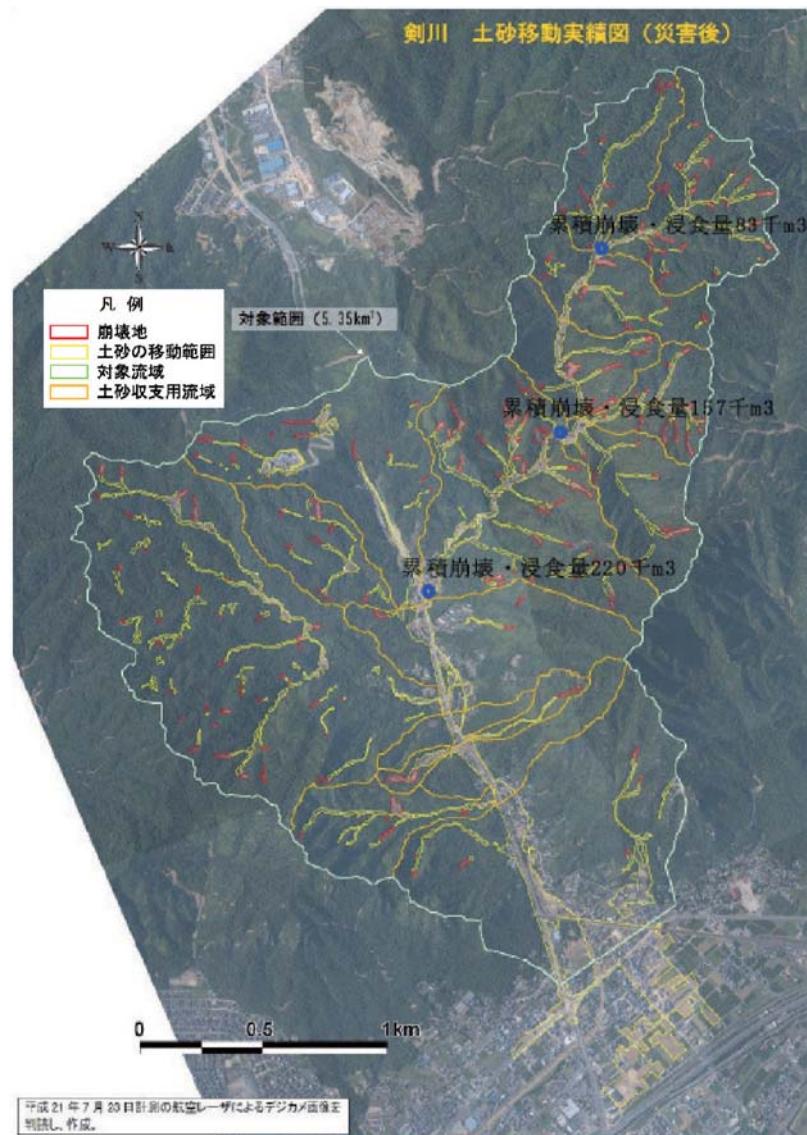
図-10 土砂移動（剣川）

被害を及ぼした土石流は、各渓流で、渓流源頭部の崩壊から端を発し発生し、渓流が合流する毎に土量を増して最下流部では数千～数万m³の規模に至った。最も土砂移動が多かった剣川では、図-10に示すように、最上流域83,000m³の移動土砂量が見られ、合流の度

に $110,000 \text{ m}^3 \rightarrow 130,000 \text{ m}^3 \rightarrow 150,000 \text{ m}^3$ と約 $20,000 \text{ m}^3$ ずつ増加し、国道 262 号を横断する箇所では約 $220,000 \text{ m}^3$ にふくれあがった。

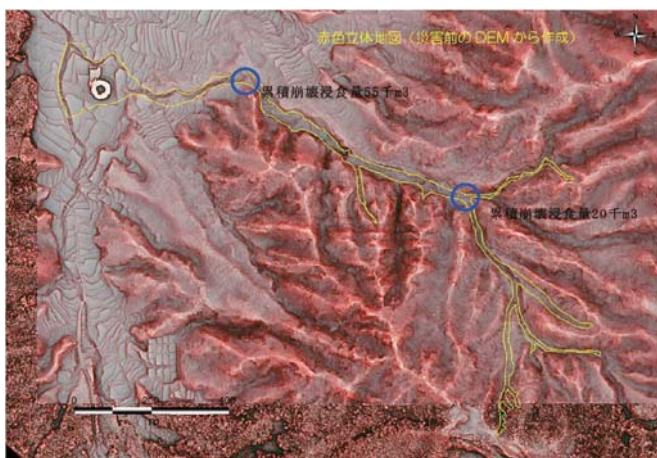
図-11 赤色立体図（上田南川）

老人ホームに被害を与えた上田南川では図-11 に示すように、最上流域で約 2 万 m^3 の移動土砂が生じたが、剣川とは異なって、下流域まで土砂量に大きな変化が見ないまま流下し、緩斜面に到達してから渓床浸食による約 $35,000 \text{ m}^3$ が付加し、最終的には $55,000 \text{ m}^3$ の土砂が最下流域に流出している。
