# 小野田徳利窯の基本形状に関する調査研究

## An Investigational Study on The Basic Form of ONODA Bottle Kiln

This paper deals with the preservation of Onoda Bottle Kiln which was built in Taiheiyo Cement Factory in Onoda City. October 2000, the excavation started around the kiln so that three clay brick masonry foundations connected with the existing kiln and two small foundations in the east and one foundation in the west were found. And many brick masonry units and prisms were also found in this investigation. From results of uniaxial compression tests about these units and prisms, it was clarified that the brick masonry units and prisms used for Onoda Bottle Kiln had large capacity of deformation. And it was also clarified that about 126,000 bricks had been used for construction of 1 bottle kiln by detailed dimensional measurement of this kiln.

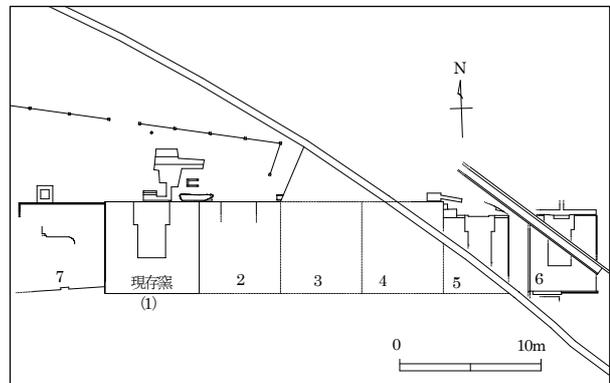
図1 周辺発掘調査の結果

予備調査を含め、4 ヶ年にわたる数々の調査によって、これまでに現存する 1 基の徳利窯が 1883（明治 16）年完成の第 1 号窯であるという歴史的事実が明らかになった他、2000（平成 12）年 10 月に山口県埋蔵文化財センターの協力で行った徳利窯周辺発掘調査では、現存する徳利窯を含め合計 7 基の窯基礎が発見され、創業当時の徳利窯の建設された位置や焚き口の形状および排水溝の位置など貴重な歴史的資料を得ることが出来た。さらには操業当時の徳利窯の写真資料から小野田セメント創業以来徳利窯がどのように増設または改造されてきたのかという歴史の変遷も明らかになることができた。

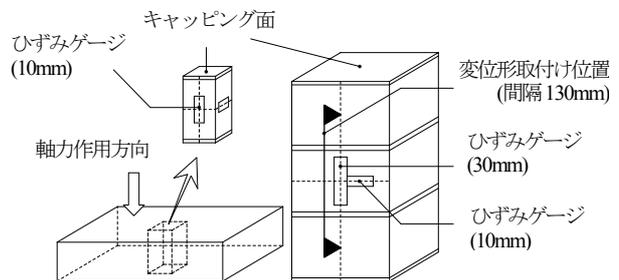
図9 ユニット、プリズムの一軸圧縮試験体

20 t 容量の油圧式アムスラーを用いた。試験体は上下2面をα石膏でキャッピングし、図9に示すように鉛直・水平方向それぞれ2枚のひずみゲージを相対する2面に貼った。また、変形特性は、単体の応力ひずみ曲線、破壊時の最大ひずみ、および弾性係数等から求めた。

100 t 容量の油圧式アムスラーを用いた。試験体には、ユニット同様にキャッピングを行い、図9に示すように相対する2面の中段の煉瓦にひずみゲージを2枚ずつ、計4枚貼った。組積体の試験では、これに加え、2本の変位計を相対する2面に用い、偏心を緩和できるように工夫した。また、組積体としてのプリズムの変形性状を観察するために、写真9に示すように鋼製の治具を作成し、それに変位計を取り付け測定した。

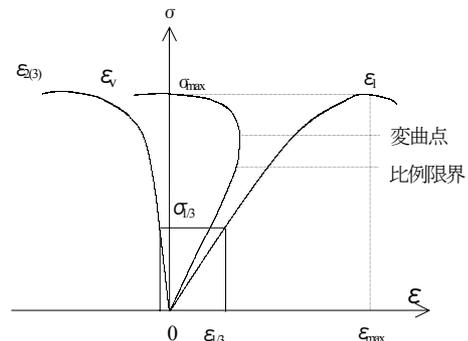
図10 応力ひずみ曲線の例

圧縮試験から得られる情報として  $\sigma_1$  と  $\epsilon_v$  との関係における、破壊が始まる点と考えられる比例限界、崩壊開始点と考えられる変曲点を図10に、実験結果および各ユニットの応力ひずみ曲線をそれぞれ表6、図11に示す。表6のヤング係数  $E_u$ 、ポアソン比  $\nu$  については、最大応力度の1/3における割線弾性係数とした。図3において、 $\epsilon_1$ 、 $\epsilon_2$ 、 $\epsilon_v$  はそれぞれ一軸ひずみ、二軸ひずみ、体積ひずみを示す。全体的には圧縮強度が約10~30MPaと、一部、現代使われている煉瓦と同等の強度を持つものがあつた。一軸応力と一軸ひずみの関係は初期においてはほぼ直線となり、二軸ひずみには個々のユニットの製造年代および製造方法によって相違があつた。

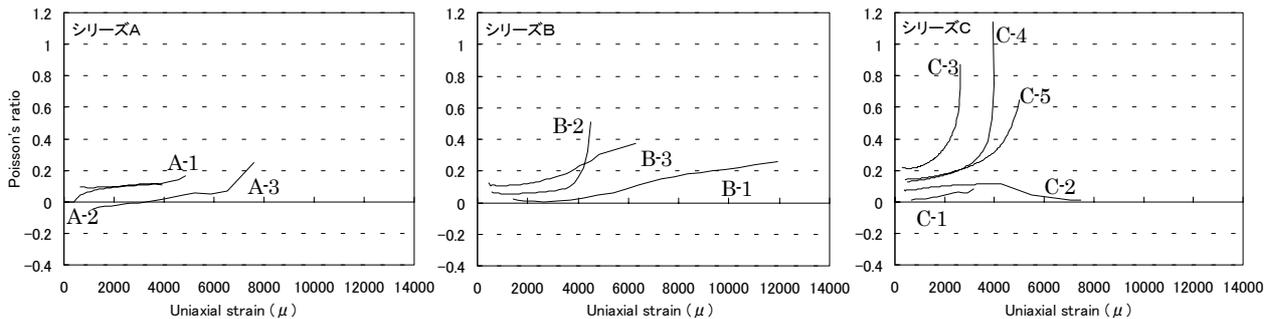
図13 ユニットの二軸ひずみとポアソン比との関係

図13、14にユニット、プリズムの一軸ひずみとポアソン比の関係を示す。一部の試験体を除いて、ポアソン比は一軸ひずみが小さい範囲で一定、その後上昇している。この上昇が破壊現象を表している。C-2、P-1のように右下がりのグラフは主にゲージのない部分でひび割れたと考えられる。

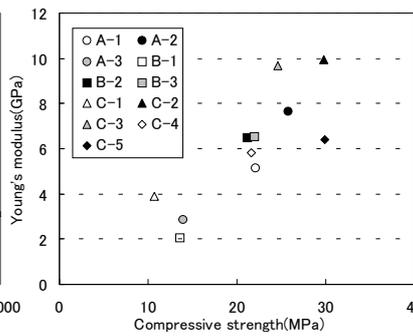
図15 ユニットの圧縮強度とヤング係数との関係

15 から、ユニットのヤング係数のデータは、既往の研究<sup>3)</sup>の通り、概ね直線的に並んだ。図 16 において、圧縮強度が 20~30MPa の範囲でポアソン比は 0.03~0.23 まで変動する。これは煉瓦の異方性によるものだと考えられる。このポアソン比における差は、一軸方向が押出方向に対して直行する方向において、ポアソン比が小さいものは押出方向に平行に、大きいものは押出方向に鉛直に測定用の二軸ひずみゲージを貼ったことによると考えられる。これらの異方性の結果を総合的に考察すると、当時の押出成形は小口を断面とする方向で実施されていたと判明した。
