文化財修復の基本的修理方針について

— 実際の修復の検証 —

上 原 一 明

山口大学図書館所蔵・「子供の四季」修復報告書

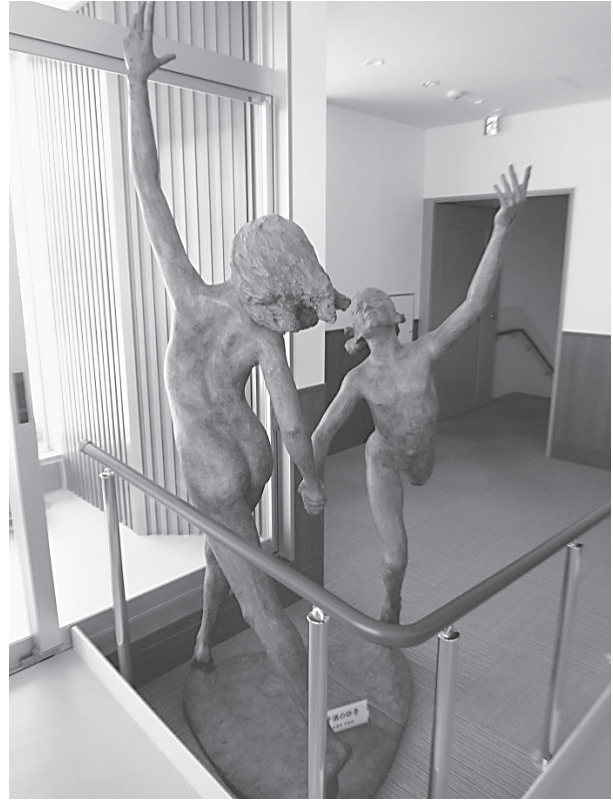
本像は、FRPで制作されているため、修理用具もFRP専用接着剤や専用の瞬間接着剤で強度に接着し、欠損部分はプラ用エポキシパテで補修した。彩色は劣化に強いアクリル絵の具を使用した。間接的に紫外線を浴びていると思われるが、3年経過しても変色はなく、よく見ないと修復箇所は確認できない。

図17 本来の彫刻作品の姿（2017年6月撮影）
