2車線道路における交通事故分析

Analysis of Traffic Accidents on Two-lane Roads

本研究では、山口県下の交通事故多発指定箇所の中から国道190号線の小野田市高泊の直線部(標準断面：総断面…24m, 車道幅員…17m, 歩道幅員…7m)を取り上げて、その交通事故発生内容を分析し、交通事故への影響要因を考察し、今後の安全対策につい

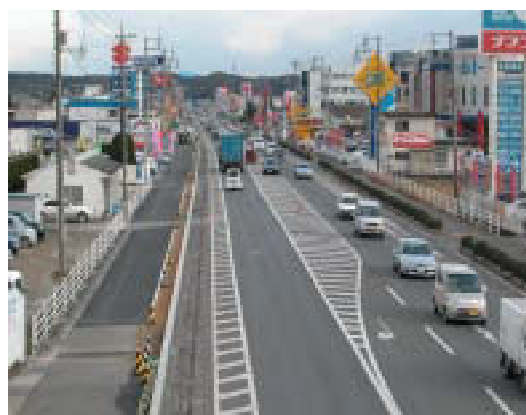
Photo 1 Overview of the road section

研究対象区間は、190号線の32.1kp～33.3kpの延長1.2kmの区間であり、Photo 1に示すような変則的広幅員2車線道路である。また、区間の平面図は、後掲Figure 3に示すとおりである。

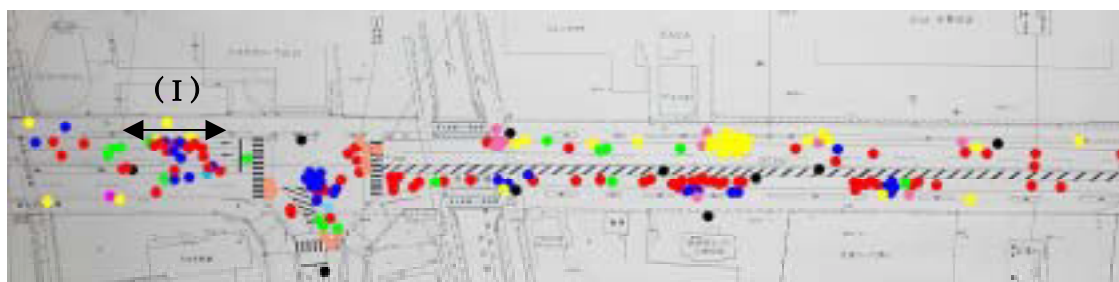
Figure 4 The plot of accidents on the section of 32.1～32.4kp (Point I)

この地点は、規模の大きな交差点の直上流に位置 (下り線 32.13~32.14kp) しており、4 車線区間である。また、路側には自動車販売営業所が立地している(Photo 2, Figure 4 参照)。

追突事故の割合が高いのは、交差点直上流であることが影響していると考えられる。また、出会い頭衝突と右折車と直進車の衝突事故は、路側の店舗への流出入の発生によるものと推察される。

また、これらの事故には、右折車線からの車線変更や、右折車線に滞留している車の間からの右折車の流入などが影響している

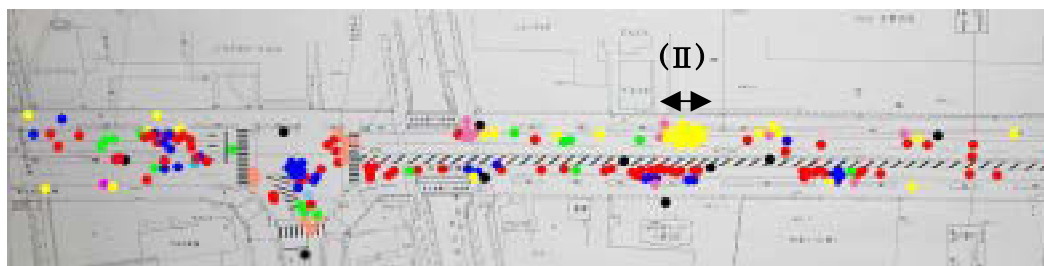
Figure 7 The plot of accidents on the section of 32.1~32.4kp (Point II)

地点Ⅱは、Figure 7 に示すように 32.4～32.7kp 区間の上り線西端(32.27～32.29kp)の区間である。この地点には、現在、路側に大

型商業施設が立地している (Photo 3)。この商業施設が立地したのは平成 11 年であり、また、この年に道路中央部に幅広いゼブラ・マーキングが挿入され、さらに平成 12 年に

この地点では18件の事故が発生しているが、その内、追越・追抜時の事故1件を除いて全て出会い頭衝突事故であり、平成11年以前の総事故件数5件に対して、平成12年以降には13件の事故が発生しており、全て出会い頭衝突事故である。また、事故発生時間帯も、11時以降の商業施設の営業時間帯に集中している。このようなことから、この地点の事故は、路側の大型商業施設からの流

出車両と本線車両との間で生じているといえる。このことは、Figure 9 に示す事故原因についても安全確認不十分が高い割合を占めることからもうなずける。

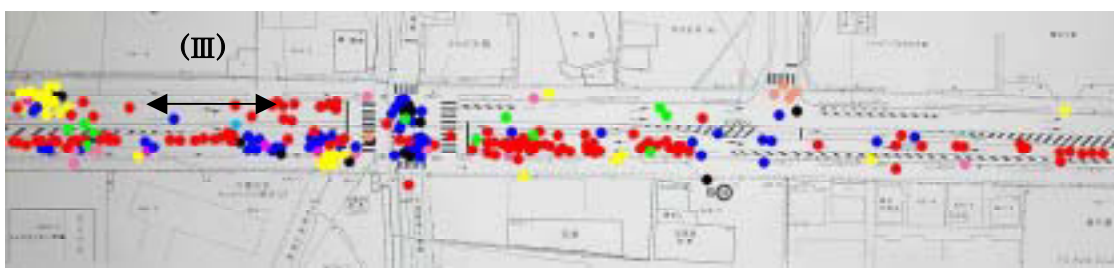
Figure 10 The plot of accidents on the section of 32.4~327.kp (Point III)

当該地点は上り線信号交差点直下流の32.43~32.47kpの区間である。平成12年に路側にガソリンスタンドが立地するとともにゼブラ・マーキングが挿入された (Photo 4 および Figure 10 参照)。そこで、この地点についても、平成11年までと平成12年以降に分けて事故発生内容を考察する。

容の変化ならびに事故発生場所について詳細に検討したところ、右折車対直進車との衝突事故については、下り車線の右折車線から信号交差点手前のガソリンスタンドに右折流入しようとする車両と上り線直進車との衝突事故が多発する傾向にある。また、追突事故については、交差点通過直後の直進車両のガソリンスタンドへの流入のための減速や、上述の右折車両との輻輳による減速が大きく影響しているものと考えられる。

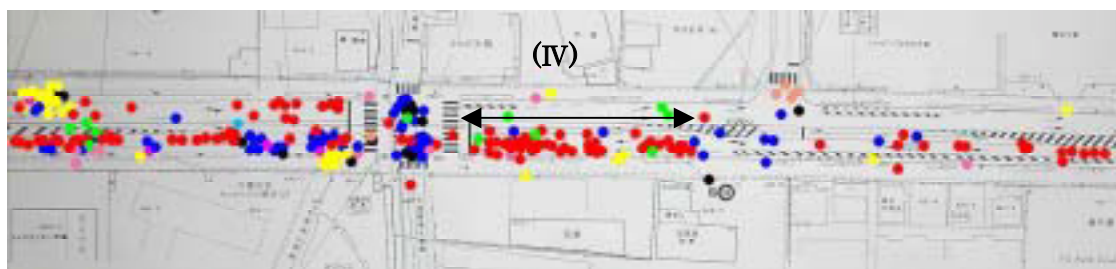
Figure 13 The plot of accidents on the section of 32.4~327.kp (Point IV)

この地点は、上り線の交差点の直上流の32.52~32.58kpの区間であり、平成11年に中央線のマーキングが変更された。また、直進レーンと左折レーンは明確に分離されないままに車線幅員が拡大され、矢印マーキングによる直進・左折の指示がなされた (Photo 5 および Figure 13 参照)。

このように、当該区間では路面マーキング施工後に交通事故が増加しており、とくに追突事故の多発が目立つが、事後における事故が車線の左折側で多数発生していることから、直進車線と左折車線を明確に分離しない

ままに中途半端な車線幅員を行ったことが影響していると考えられる。すなわち、車線幅員の増加による走行速度の増加と不十分な幅員の中で直進車が無理に左折車の横を通過しようとする事態が誘発されやすくなった結果と推察される。このことは、Figure 15 に示すように、事後における人的事故要因の中で前方不注意と動静不注意が大幅に増加していることから裏付けられる。

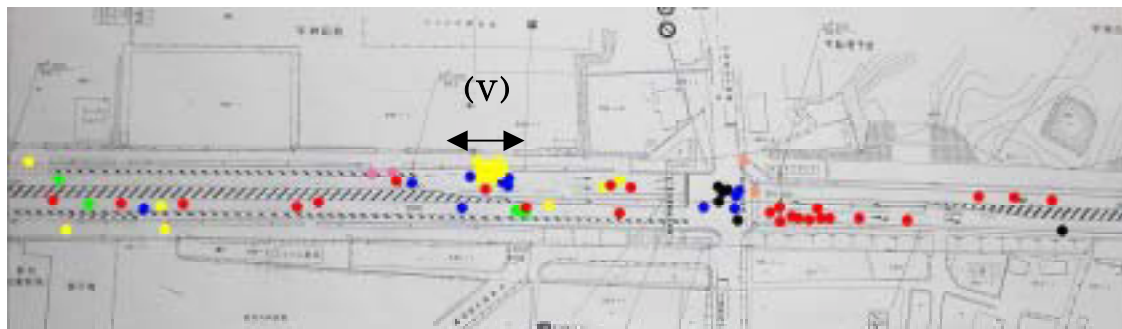
Figure 16 The plot of accidents on the section of 33.0~33.3kp (Point V)

この地点は交差点直上流に位置し (33.11~33.12kp, 下り), 路側に大型ホームセンターが立地している (Photo 6 および Figure 16 参照). また, この地点における交通事故発生件数はとくに高いとはいえないが, 路面マーキング施工の前後で交通事故内容に大きな変化が生じたところから取り上げたものである.

この地点では, 平成 12 年に従来の中央線のゼブラが拡大され, 交差点手前の右折レーンと直進レーンの分離が明確化された. また

これに伴い, 路側帯が縮小された.

交通事故発生件数は, 事前 8 件, 事後 9 件でほとんど変化していない. しかし, 内容的には大きな変化が生じている. すなわち, 事前には追突事故, 右折車対直進車の衝突事故, 出会い頭衝突事故がほぼ同程度発生していたが, 事後においては追突事故は発生しておらず大部分が出会い頭衝突事故 (9 件中 8 件) となっている. このような変化が生じた理由として次のようなことがあげられる.

すなわち, 直進車線と右折車線が明確な分離により, 追突事故と右折車対直進車の衝突

事故の防止効果が向上した. その反面, 車道部の拡大により店舗からの流入車両が右折流出判断が難しくなったこと, また本線上の左折車両が路側寄りに走行するようになり, 左折流出判断も難しくなると同時に, 側帯幅の減少により本線の視認性低下と合流待ちスペースが減少したこと等の影響が考えられる.
