### 第3節 平成30年度 吉田構内(吉田遺跡)の調査

#### 1. 福利厚生施設新営工事に伴う緊急立会調査

調査地区 吉田構内M-18区  
 調査面積 91㎡  
 調査期間 平成31年3月25・26日  
 調査担当 横山成己 水久保祥子  
 調査結果

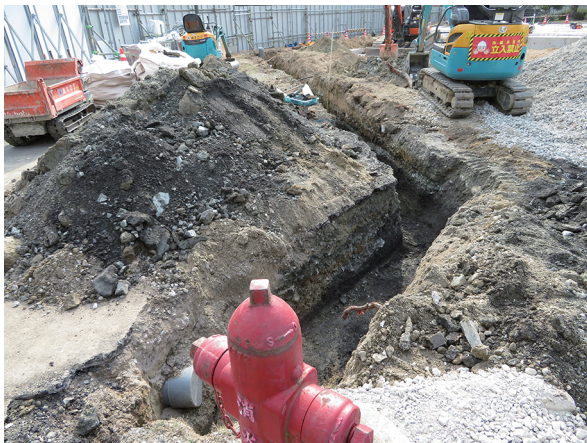
写真 224 配管掘削ルート (北東から)

工事破壊に伴う緊急立会調査が終了した翌日、福利厚生施設新営に伴う設備関連工事の立会調査を実施した。調査対象とした設備関連工事は、本発掘調査区の南東部から南西拡張区への配管ルートで、約100cmの掘削が予定されていた地点である(図49、写真224)。

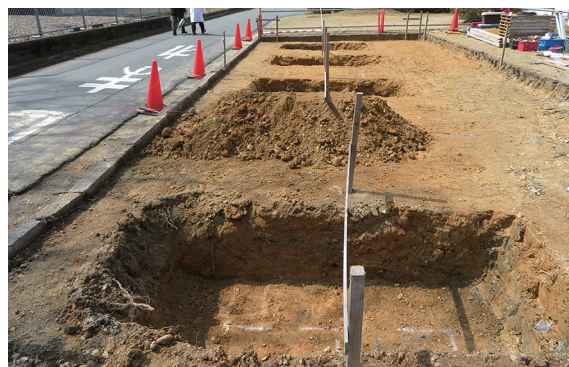
写真 229 調査区全景 (東から)

実際の掘削は基礎設置部5箇所で行われ、いずれも造成土内に止まることが確認された(図56、写真229・230)。

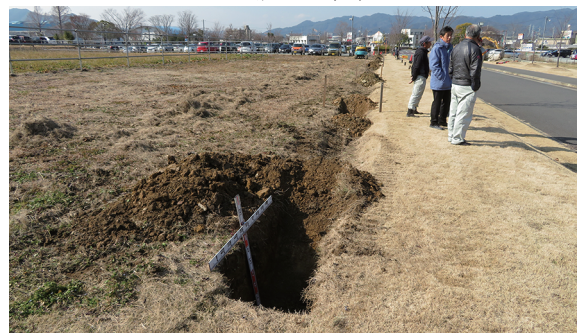
写真 237 桜植え替え掘削全景(東から)

掘削は長さ65m、幅50cm、深さ70cmの規模で行われ、調査の結果、工事地の東側(A地点からB地点)で造成土下に水田の旧耕土を確認したが、以西は造成土内に止まった(図63、写真237・238)。
