山口市・興隆寺 釈迦堂文殊菩薩坐像 台座復元に関する研究 - 分析編 -

Study about Restoration of Shaka-dou Monju Bodhisattva Sitting Statue
Pedestal in KOURYUJI Yamaguchi City – Analysis –

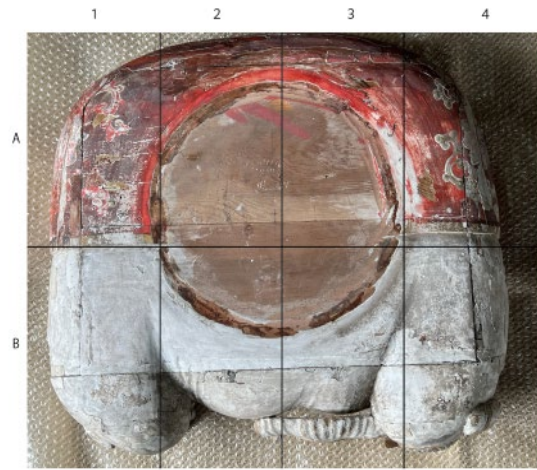
図 13 白象台座上面

白象台座における上面(図13)、正面(図14)、背面(図15)、側面(図16)の画像からそれぞれの彩色の特徴を確認する。白象台座の上部画像からみると、白象台座の前後で白色部分と赤色部分に二分される(図13)。

象からの剥落片については視認できる色味として赤色と白色であり、これは上記の図 13 にあるように白色部分と赤色部分に二分された見た目と一致する。また、図 21 における岩座からの剥落片については白色部分と赤色部分に加えて暗緑色の剥落片があり全体に緑青や黒で覆われた岩座全体の一部の暗緑色の部分が剥がれたと理解できる。ただし剥落部分は白象からと岩座からの剥落が混ざってしまった部分もある可能性がある。

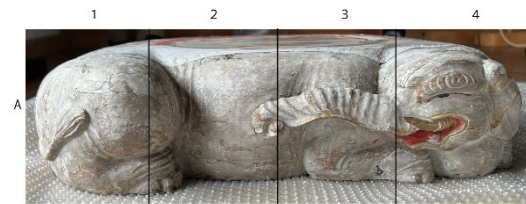
図 14 白象台座正面

正面の白象台座の部分については、白象の口の中に紅が塗られており、その口の周りは金箔が貼られている。体の部分は白色顔料で塗られている(図14)。背面は全面と同様に白色で塗られた表面の上から赤色で塗られており、縹模様が描かれていたが剥落が激しかった(図15、16)。側面については白色の部分と赤色の部分

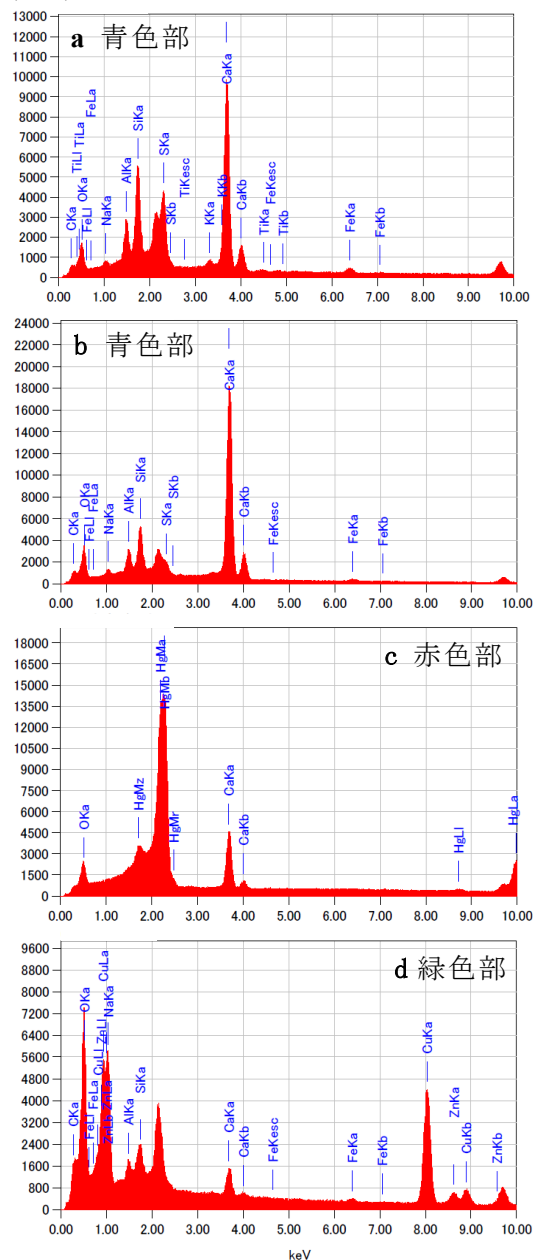
EDS 分析の結果、青色の小片から主にカルシウム、珪素、硫黄、アルミニウム、ナトリウム、カリウムと(図 23a, b)、少量の鉄やチタンが検出された(図 23a)。これらの元素が青色部由来と仮定すると、その構成元素と色の特徴から天然鉱物の場合、青金石[lazurite、化学式： $\text{Na}_7\text{Ca}(\text{Al}_6\text{Si}_6\text{O}_{24})(\text{SO}_4)\text{S}_3 \cdot \text{H}_2\text{O}$]と推定される。青金石の理想式はカリウムを含まないが、自然界では青金石中のカリウムによるナトリウムの一部置き換えが知られているため(例えば、Deer et al., 2004)、カリウムの検出は同定結果と矛盾しない。しかし、1828 年にはじめて合成された青色の人工顔料である「ウルトラマリンブルー」($\text{Na}_{6-10}\text{Al}_6\text{Si}_5\text{O}_{24}\text{S}_{2-4}$; Osticioli et al., 2009)も天然鉱物である青金石を模した化学的特徴を持つため、本研究の分析結果(図 23a, b)からは、岩座から採取された小片の青色部に使用された顔料が天然鉱物もしくは人工顔料であるかを断定することは困難である。

図 22 c の赤色の小片から得られたスペクトル(図 23 c)では、約 2.2 keV に半幅幅の大きなピークが観察された。この太いピーク幅は、水銀の $M\alpha$ 線と硫黄の $K\alpha$ 線($\text{SK}\alpha = 2.307 \text{ keV}$ 、 $\text{HgM}\alpha = 2.195 \text{ keV}$)の重複によるものであり、赤色部に硫化水銀が含まれることを示唆する。含まれる元素種と色の特徴から天然鉱物であれば辰砂(化学式： HgS)と同定されるが、今回のケースでは人工水銀朱(HgS)の可能性も等しく考えられる。人工水銀朱の製法は中国最古の練丹術の書物「周易参同契」(紀元 142 年頃成

(a, b) 青色部、(c) 赤色部、(d) 緑色部
図 23 岩座から剥落した小片の半定量分析結果。分析結果 a~d は、図 22 の小片 a~d からそれぞれ得られた。

立)で紹介されており、室町時代末期の「筑前国続風土記」には中国大陸から博多に伝来したことが記されている(鶴田、2002)。さらに 1712 年成立の「倭漢三才図会」では、泉州堺における朱の独占製造について述べられていることから(鶴田、2002)、人工水銀朱が古くから用いられてきたことは明らかである。緑色の小片(図 22d)からは銅、亜鉛、カルシウム、珪素、アルミニウム、ナトリウム、炭素、鉄が検出された(図 23d)。 $\text{CuL}\alpha$ 線(0.930 keV)、 $\text{ZuL}\alpha$ 線(1.012 keV)、 $\text{NaK}\alpha$ 線(1.041 keV)のピークは近接するため含まれる元素種の特定は容易ではないが、 $\text{CuK}\alpha$ 線(8.040 keV)、 $\text{ZnK}\alpha$ 線(8.630 keV)が存在することから、緑色部に

銅と亜鉛が含まれることがわかる。緑色を呈すること、銅を含むこと、図 23 の他試料から得られたスペクトルと比べて炭素のピーク強度が相対的に高い傾向を示すことから、孔雀石（マラカイト）〔化学式： $\text{Cu}_2(\text{CO}_3)(\text{OH})_2$ 〕を主成分とする可能性が高い。いわゆる緑青である。

しかし、通常、孔雀石にほとんど含まれない珪素、アルミニウム、ナトリウムが検出されていたことから、石英（化学式： SiO_2 ）や長石〔化学式： $(\text{Na}, \text{Ca})(\text{Al}, \text{Si})_4\text{O}_8$ 〕の微粉末や孔雀石と似た淡緑色の条痕色を示す珪孔雀石（化学式： $\text{Cu}_{2-x}\text{Al}_x(\text{H}_{2-x}\text{Si}_2\text{O}_5)(\text{OH})_4 \cdot n\text{H}_2\text{O}$, $x < 1$ ）が共に含まれるかもしれない。分析の結果、亜鉛は緑色部のみから検出された（図 23 d）。天然の孔雀石が副成分元素として亜鉛を比較的多く含むことを考えると矛盾しない。しかし、岩座では真鍮粉の使用が認められており、緑青とともに真鍮が用いられていた場合、真鍮の微粉末の混入による亜鉛検出の可能性も残される。

岩座から剥落した小片の化学分析結果から、赤色小片に辰砂もしくは硫化水銀、青色小片に青金石もしくはウルトラマリンブルー、緑色小片に孔雀石（緑青）が使用されたと考えられる。

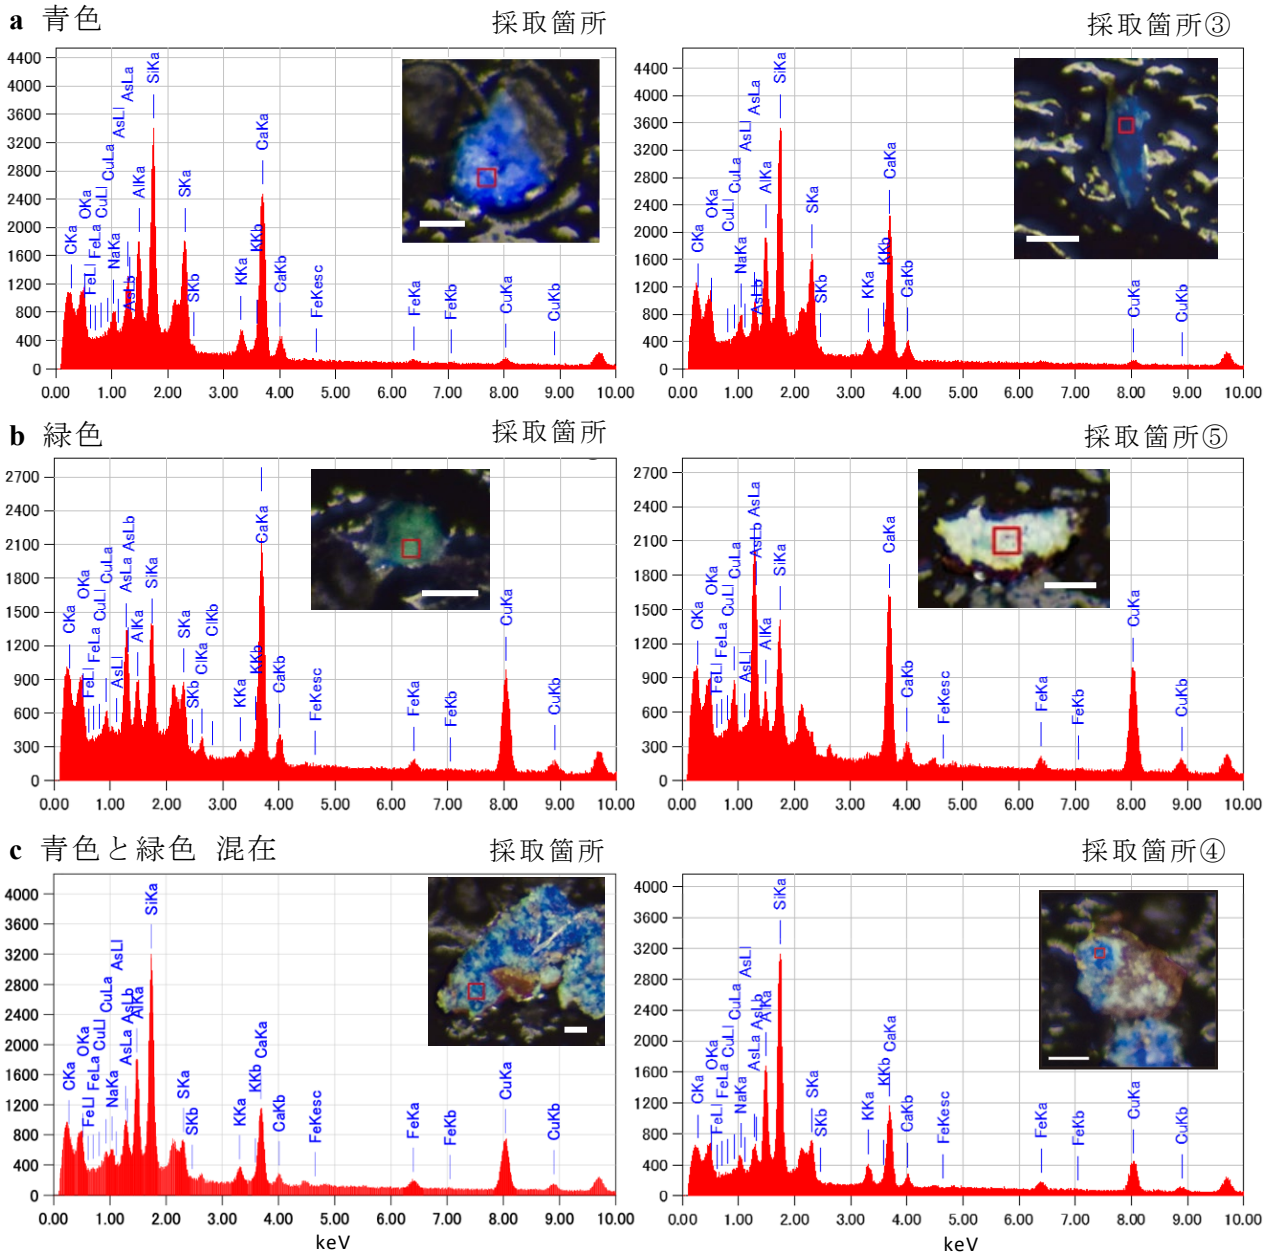
青色試料から得られたスペクトル（図 25a）は、剥落した青色小片から得られたスペクトル（図 23a b）とよく似ており、おもにカルシウム、珪素、硫黄、アルミニウム、ナトリウム、カリウムから成る。このことから岩座から直接採取された試料の青色の顔料は、剥落した青色小片と同様（図 23a, b）、ウルトラマリンブルーもしくは青金石と同定される（図 25a）。採取された青色試料からは、ヒ素（ $\text{As}L\alpha = 1.282 \text{ keV}$ ）と少量の銅が検出された（図 25a）。これは、次に述べる緑色部のわずかな混入によるものだろう。

緑色試料から得られたスペクトル（図 25b）は、青色試料と比べて、銅とヒ素の割合が顕著に増加する。銅に富む点は、緑青の使用が想定される剥落した緑色小片の化学的特徴（図 23d）と一致するが、岩座から採取された緑色試料のみからヒ素が検出されるため、その化学的特徴から花緑青〔酢酸銅と亜ヒ酸銅(II)の複塩、化学式： $\text{Cu}(\text{C}_2\text{H}_3\text{O}_2)_2 \cdot 3\text{Cu}(\text{AsO}_2)_2$ 〕の使用が推定される（図 25b）。

図 25c に示す青色と緑色が混在した箇所から得られたスペクトルは、上述の青色と緑色試料のスペクトルの中間的な特徴を示すことから、すなわちウルトラマリンブルー（もしくは青金石）と花緑青を含むと考えられる。

4.1 に述べた岩座から剥落した緑色小片には緑青（孔雀石・マラカイト）が使用されていたことを考慮すると、岩座には緑色顔料として緑青と花緑青が使用されていたといえる。

図 25 岩座より直接採取された青色 (a) , 緑色 (b) , 青色と緑色が混在する (c) 箇所の実体顕微鏡写真と半定量分析結果. 実体顕微鏡写真中のスケール (白線) はすべて 0.1mm, 赤枠は分析エリア. 各スペクトル右上の採取箇所は図 24 の①～⑤と同じ.
