博士論文

河川堤防の被災特性を踏まえた設計及び維持管理に関する研究

A Study of the Design and Maintenance of River Levees Based on Damage Characteristics

佐古 俊介

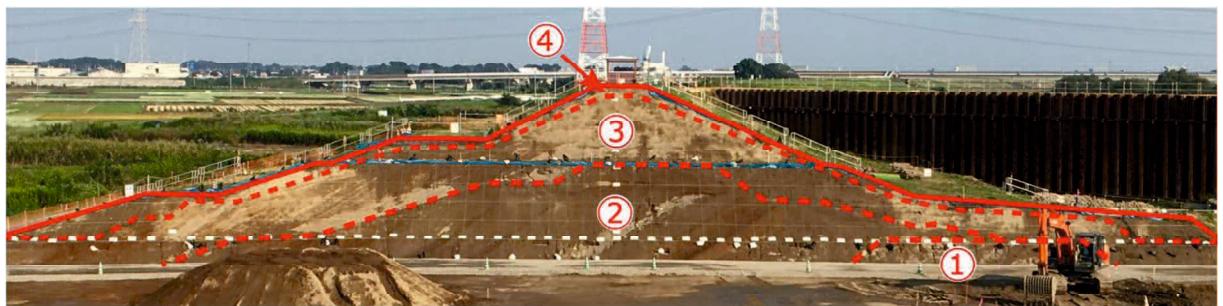
以下に、利根川左岸 122.5K の釀水水門の改築に伴って堤防断面を開削した例を示すが、もともと自然堤防としてあった粘性土の盛土部（①）に対して、昭和 22 年以前に粘性土で嵩上げと裏腹付け（②）がなされており、昭和 22 年のカスリーン台風による堤防決壊を受けて立てられた利根川改修改定計画や、それを引き継いで立てられた昭和 40 年の工事実施基本計画により砂質土や粘性土で全体に嵩上げ拡幅（③）されている。その後、利根川水系工事実施基本計画改定により、さらに嵩上げと拡幅（④）がなされて、現在の堤防の姿になっている様子が見て取れる。

写真 2.2.1 利根川 左岸 125.5K 釀水水門新設に伴う開削

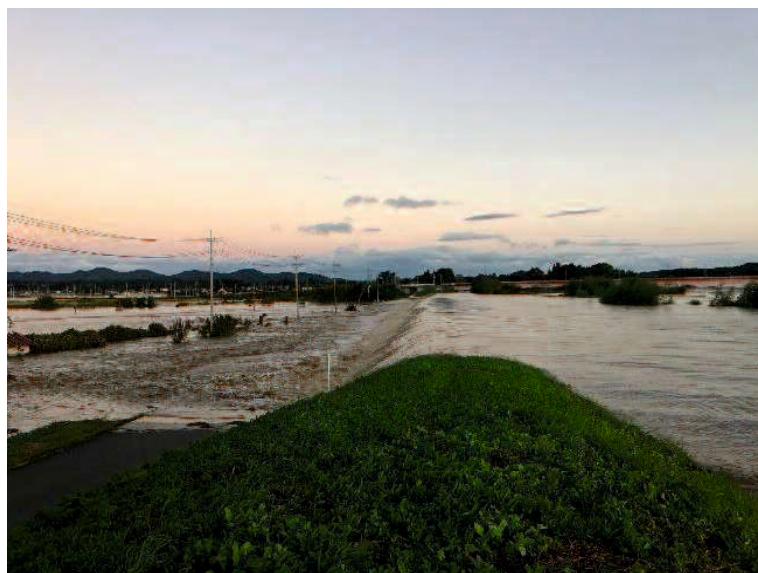
写真 3.1.1 は越水中の状況を示す事例で、当該箇所ではその後に破堤に至っている。

写真 3.1.1 越水による決壊の事例²⁾

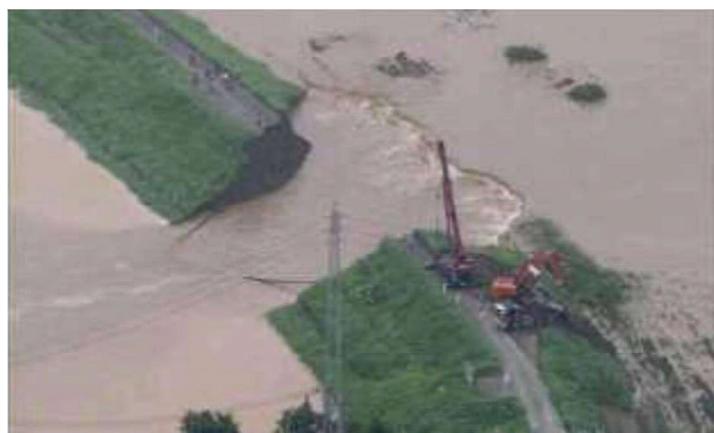
写真 3.1.2 は浸透により生じた裏のりのすべり破壊（パイピング）の事例である。

写真 3.1.2 浸透による決壊の事例³⁾

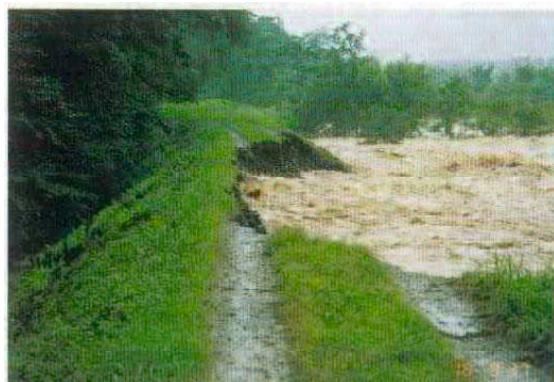
写真 3.1.3 は侵食による堤防の被災事例を示したもので、危うく決壊を免れたものである。

写真 3.1.3 侵食による被災の事例

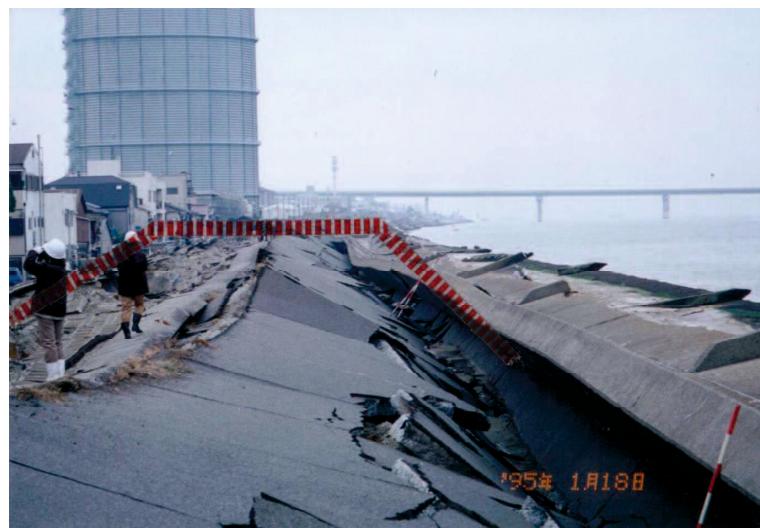
写真 3.1.4 は地震により堤防が沈下、変形した事例を示したもので、基礎地盤の液状化により堤防全体が大きく沈下している状況を見ることができる。

写真 3.1.4 地震による被災の事例

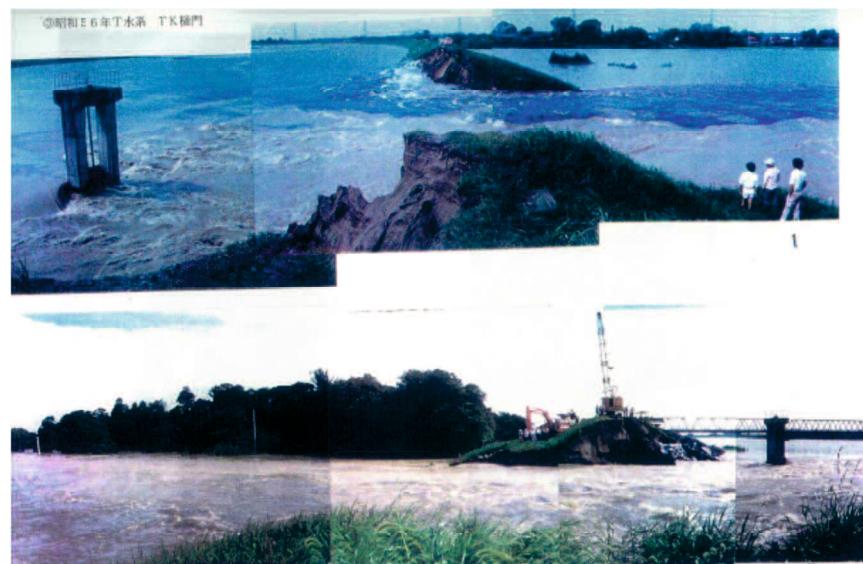
写真 3.1.5 は樋門周辺が弱点となって決壊に至った昭和 56（1981）年の小貝川高須樋門周辺の事例である。

図 3.1.5 樋管周りの被災の事例

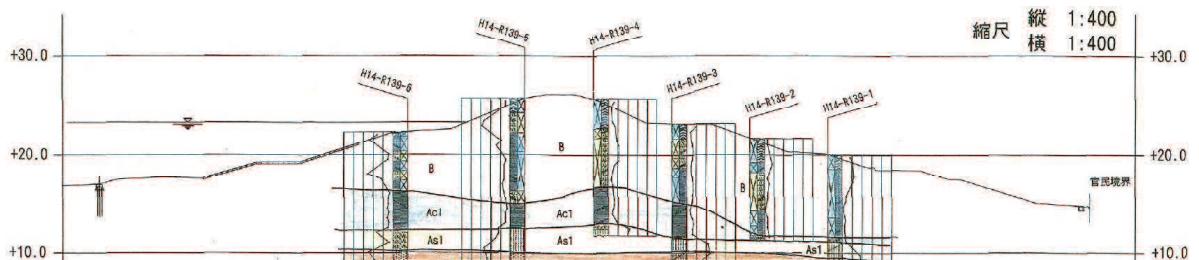
図 3.2.9 139.0k-40m 被災箇所ポーリング調査結果

被災断面である 139.0k 付近の堤防横断方向の基礎地盤の土質構造について地質断面図を作成すると、いわゆる「行き止まり型」の土質構造を呈することが明らかになっている。一方、下流側では、透水層はやや薄いものの堤内地側 500m 付近まで、ほぼ水平に分布している（図 3.2.16 参照）

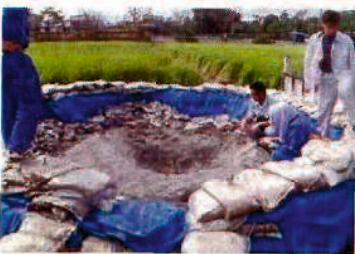
被災箇所のうち、噴砂を伴う基礎地盤漏水箇所を対象に深度 1.6m 付近までトレンチ調査を実施した。上流側の基盤漏水箇所は、直径 40cm 程度の噴砂孔が深部より延び、直径 1.0m 程度のドーム上の空洞を通り、側面から新たな直径 10cm の噴砂孔が地表面まで繋がっていた。地表面付近は、割れ目が発達し、その割れ目には、噴砂が充填されていた。一方、下流側の基盤漏水箇所では、直径 20cm 程度の噴砂孔が深部より延び、深度 0.45m 付近まで繋がり、その上位は網目状のクラックを通り地表面に達していた。そして、クラックには、噴砂が充填されていた。また、深部から繋がる噴砂孔には、その途中に 2箇所で直径 50~60cm 程度のこぶ状の空洞が確認された。

湧水箇所の地表状況

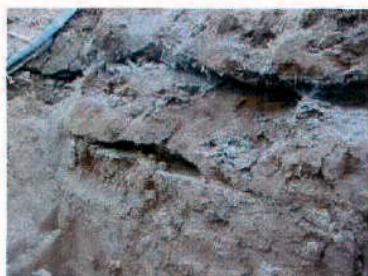
地表部の砂の介在状況

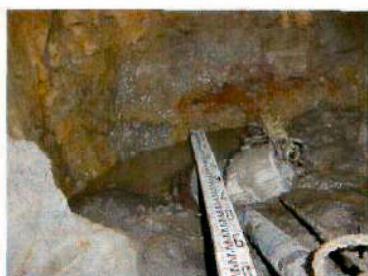
地表面には、1箇所の大きさを噴砂が見られ、その噴砂を対象に開削調査を行った。開削調査の結果をスケッチ図として示した。噴砂孔は、深部から直下約40cmの噴砂孔より噴いたと考えられる。この噴砂孔の上部には直径約1m程度の大きな空洞が確認された。そして、その空洞より横に直徑約15cm程度の横穴が約60cmの長さで伸び、その穴は方向を変え地表面まで突いている。
また、地表面より浅部20cm程度の間は、割れ目が発達しており、その割れ目には砂が介在している。また、噴砂孔の周辺部に見られる小さな噴砂は、これが噴出したものと考えられる。

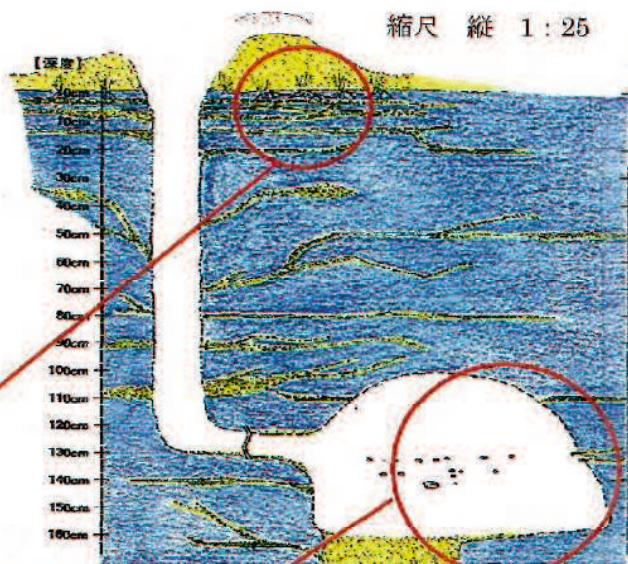
空洞状況

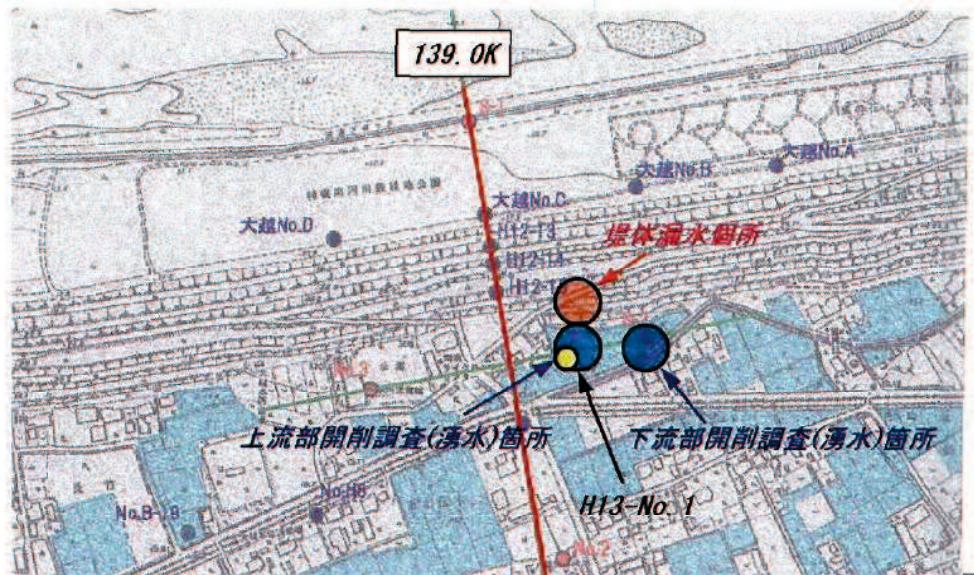
図 3.2.17 上流側基盤漏水箇所のトレンチ調査

上流側の湧水箇所の開削断面スケッチ

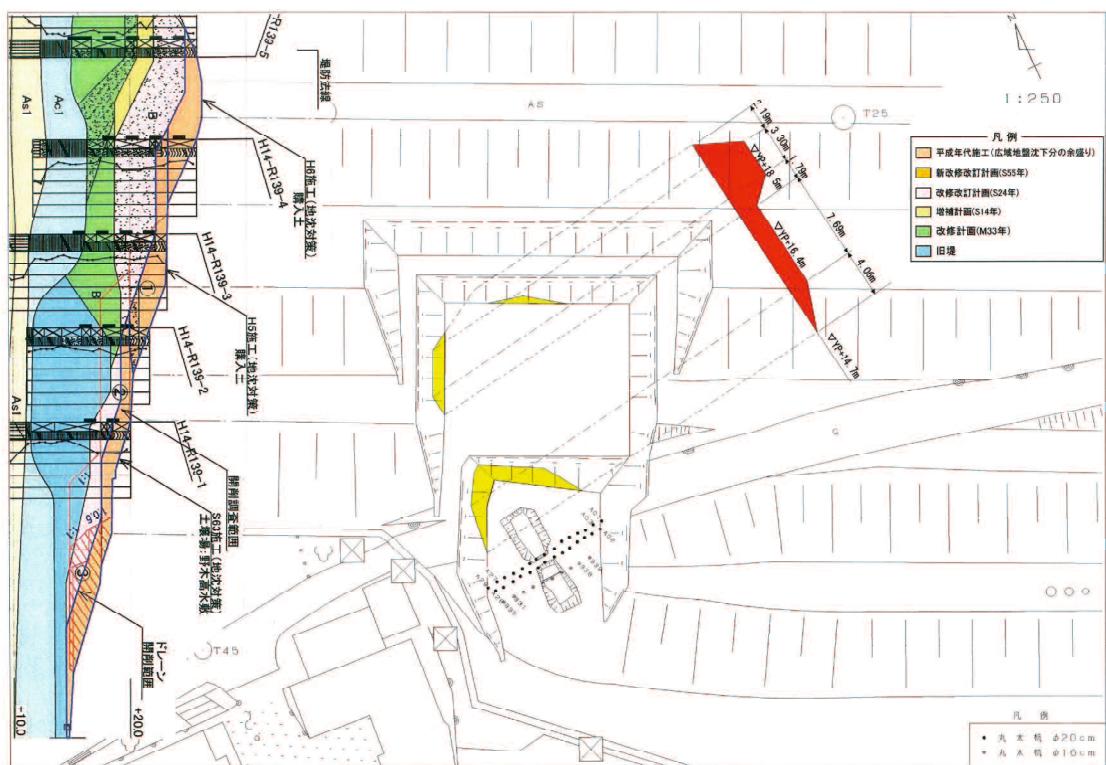
図 3.2.21 開削調査による旧堤防推定図

さらに堤体漏水箇所の地形を見ると、新旧地形図の堤防法線形の重ね合わせより明治33年改修計画策定以前に存在した旧堤と現在の堤防の法線が斜めに交差する位置に相当し、堤体内における旧堤の位置が上下流方向で異なる状況にあることが推察され、このことは漏水箇所付近では裏のり尻に旧堤があることを裏付けている。

これらの調査結果より,堤体漏水箇所は明治 33 年 (1900) 以前の旧堤とその後に築造された新堤が交差する場所に合致し,粘性土を主体とする旧堤が堤内側のり尻付近に出現するという土質構造の特徴があり, 堤体内に浸透した降雨か河川水が旧堤で堰上げられ (図中①), 嵩上げ, 拡幅により施工した旧堤上部の比較的透水性が高い土が分布する小段付近において漏水が発生 (図中②) したものと考えられた.

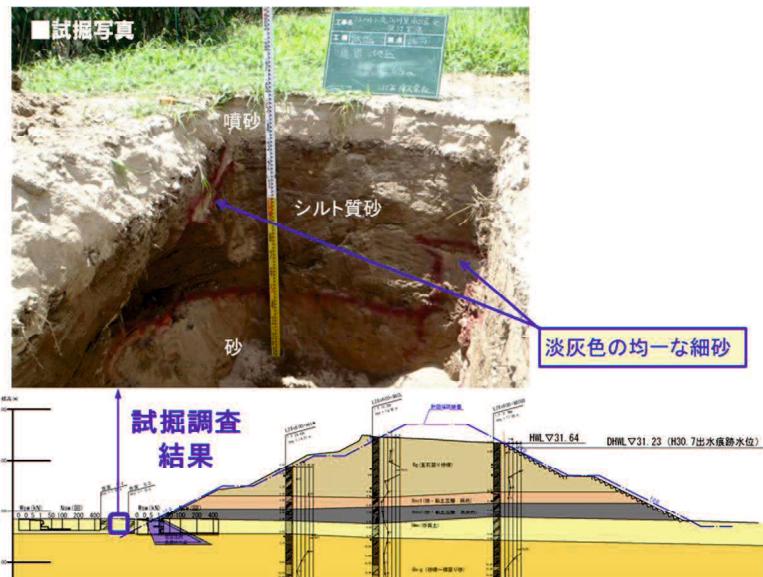
図 3.3.11 28.75k のトレーニング調査結果⁸⁾

川裏側のり尻部における堤防縦断方向のトレンチ調査（試掘調査）を実施し、トレンチの掘削面の観察を行った。図 3.3.11 に調査結果を示した。基礎地盤は、地表面に堆積した噴砂に覆われたシルト質砂、その下位には淡灰色の砂が分布している。スウェーデン式サウンディング試験の結果、Nsw が 150 を上回る深度が既往ボーリング調査で確認された Ums 層の下端深度と概ね一致していることから、のり尻付近の Ums 層の層厚は既往地質断面図と概ね一致している。

なお、トレンチの鉛直方向掘削面において、シルト質砂層（Ums 層）内に淡灰色の細砂がポケット状に分布している状況が確認されたことから、シルト質砂の下位に分布する Ums 層内の淡灰色の細砂が地表に繋がっていると考えられる。

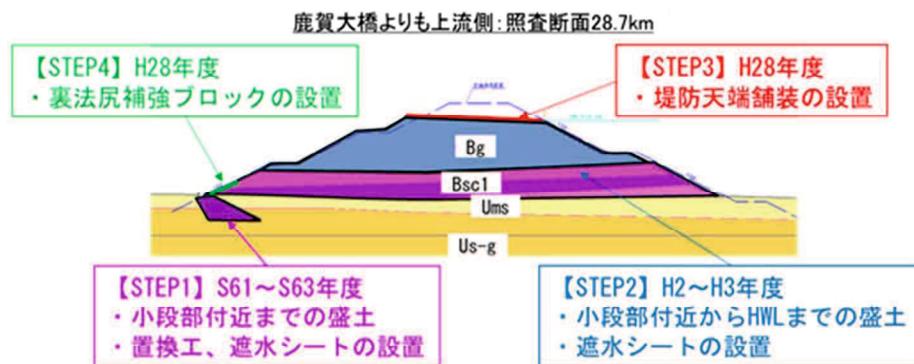
図 3.3.13 28.75k の堤防土質構造⁸⁾

対策工としては、昭和 61 年（1986）の最初の築堤時に裏のり尻部基礎地盤に置換工が施工されている。また、平成 2 年（1990）から平成 3 年（1991）にかけての築堤時に、川表側の護岸ブロック敷設に合わせて遮水シートが設置されている。

なお、平成 28 年（2016）に危機管理型ハード対策として川裏のり尻ブロックと天端舗装が施工されている。

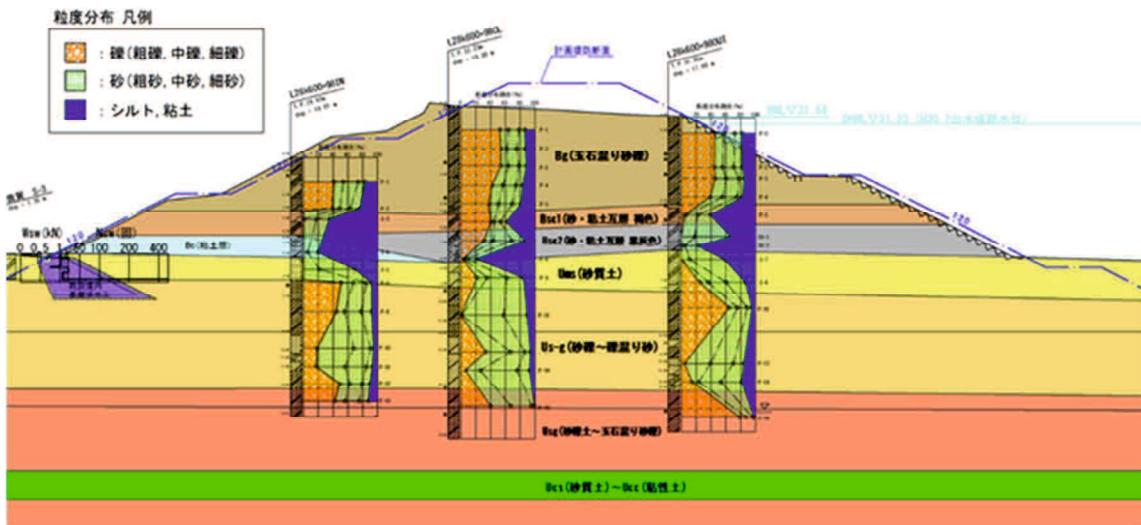
図 3.3.14 江の川左岸 28.75k における堤防のモデル化（上：地層断面図 下：土質定数）⁸⁾

河川水位上昇時における浸透に対する安全性照査の結果を図 3.3.15 に示す。堤体の危機管理型ハード対策である川裏のり尻ブロック上端の水平方向の局所動水勾配 (ih) は 0.49 でほぼパイピングが発生する動水勾配となった。一方、堤体のり尻基礎地盤の置換工の上面における鉛直方向の局所動水勾配 (iv) は 1.31 となった。また、堤内地の鉛直方向の局所動水勾配 (iv) は 0.91、G/W は 0.99 であった。なお、堤体裏のりすべりに対する安全率 Fs は 2.64 であった。

これらのことから、堤内地とのり尻付近の噴砂は、Us-g 層のうち下部に堆積する基礎地盤砂礫層を浸透した河川水が間隙水圧の上昇を招き、上部に堆積するシルト質砂層を突き破り、噴砂が発生したものであると考えられる。特にのり尻側の局所動水勾配はパイピングが発生する

$i=0.5$ を大きく上回る結果となっていることから、噴砂に加えて置換工の採石が共に噴出したものと推察される。

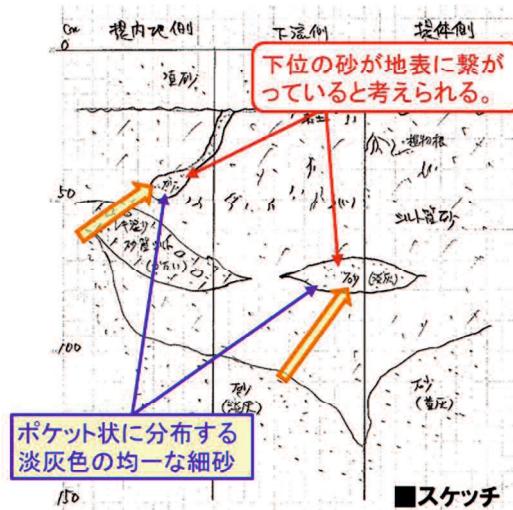
図 3.3.16 トレーンチのスケッチ⁸⁾

なお、図 3.3.12 に示すように、トレーンチ調査箇所付近の噴砂と Ums 層の粒度試験の結果を比較すると、Ums 層と被災箇所噴砂の粒度分布が、ほぼ同様の粒度曲線となっていることが分かる。このことから、被災箇所噴砂は Ums 層由来であることが推定される。なお、被災箇所の噴砂の粒度分布がやや均質になるのは、噴砂の段階で分級作用が進むために、粒径が揃う傾向があるためと考えられる。

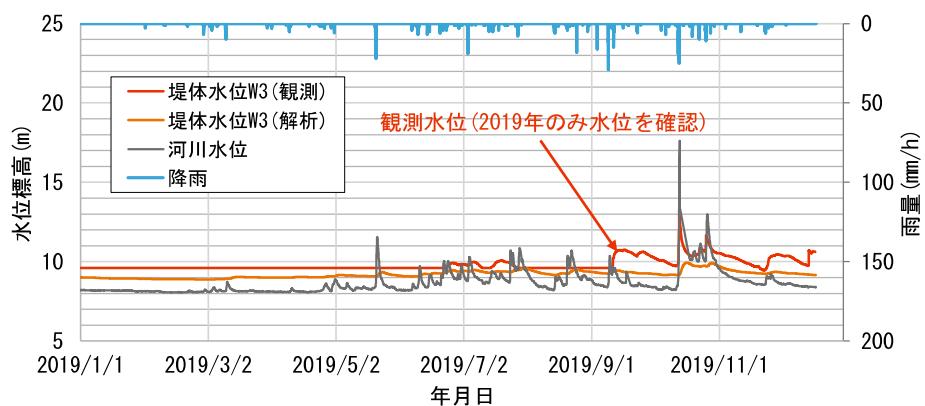
図 4.5.13 W3 観測孔の堤体内水位観測結果と解析結果の比較

一方で、2019年10月12日23時の観測水位ピーク TP+14.74m に対して、当初モデルでは水位ピークが10月26日3時のTP+12.66mであったが、変更したモデルでは水位ピークが10月16日13時のTP+9.93mとなり、水位波形の再現にはまだ課題が残る。

これらの結果より、堤体表面や堤体内の透水係数を適切にモデル化することが、降雨浸透の適切な再現につながり、結果、堤体内水位の再現に大きく影響することが示された。

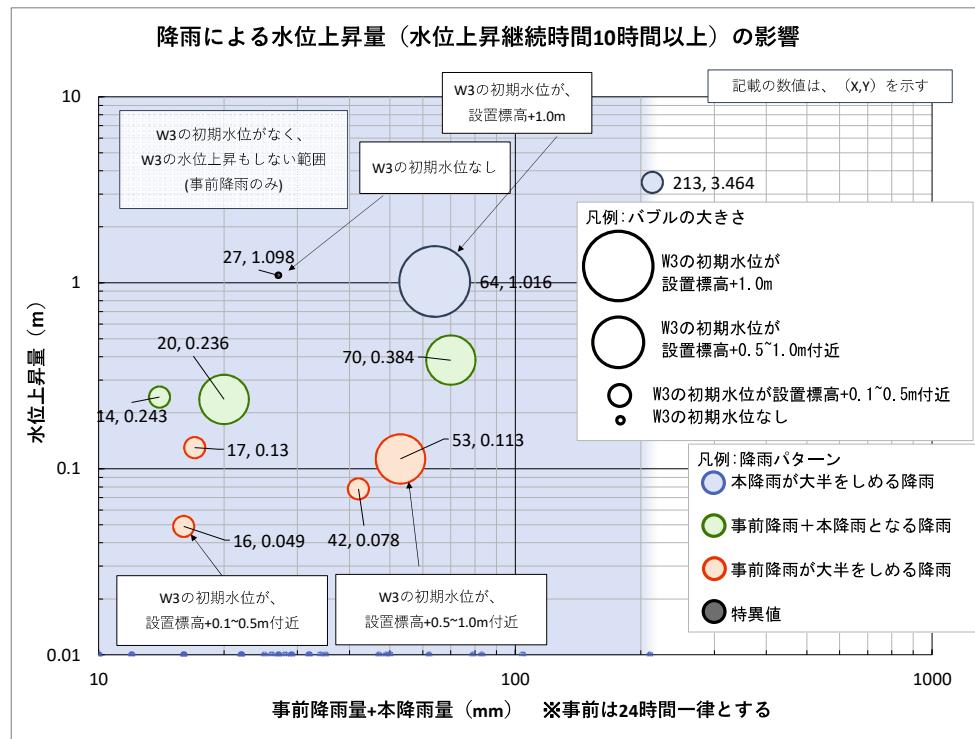
図 4.5.15 降雨量と水位観測結果の分析結果

降雨パターンにおいては、本降雨が主体の降雨パターン、事前降雨+本降雨のパターン、事前降雨主体の降雨パターンの順で水位上昇しやすい傾向を確認した。

近い総降雨量である、53, 64, 70mm の総降雨量の3ケースに着目すると、本降雨が大半を占める総降雨量 64mm の水位上昇量が 1.016m であり、総降雨量 53mm, 70mm のケースよりも高かった。これは、これは、初期水位の有無の考察と同様、堤体内水位計 W3 付近の堤体が湿潤化または飽和している状況下で、集中して降雨が発生することが、水位上昇を加速させる可能性が考えられたが、これについては、今後、観測データの追加や、降雨強度や水位上昇速度を加味した考察を行う必要がある。なお、グラフにおいて初期水位が無く、降雨量 27mm 程度で水位上昇が約 1m 上昇しているプロットがあるが、ここについては、雨量計設置地点では降雨が観測されず、一方で観測断面では降雨が観測されていることが確認された⁸⁾ため、降雨量が大きく乖離しているところであり、本来はより大量の事前降雨量である可能性があるため、このデータは特異値として考えた。

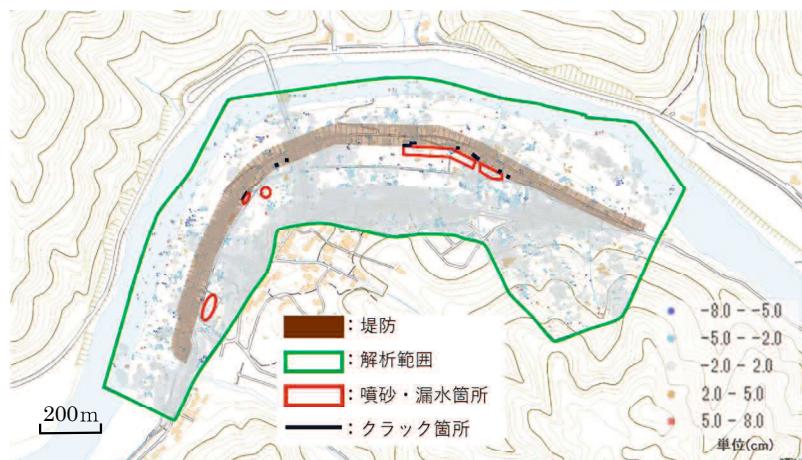
図 4.5.18 江の川鹿賀地区における人工衛星 SAR の解析結果（閾値 0.70 の例）

解析の結果の例を図 4.5.18 に示している。この事例では、解析条件は閾値 0.90 とし、解析時期は 2014 年 10 月 1 日から 2018 年 8 月 29 日までの地表面の経時変化を対象とし、解析範囲は青枠の範囲内、つまり堤内地、堤防、堤外地含めて実施した。寒色系（青色）が沈んでいる箇所、暖色系（赤色）が浮き上がっている箇所を示す。図中に示す赤枠は主な噴砂箇所、青線は亀裂箇所を示した。この結果、沈下や隆起の箇所は変状箇所とは関係なくランダムに出現しており、標準的な手法で解析を行ってもパイピングに伴う噴砂や堤体の陥没やすべりを観測することは困難であると考えられた。

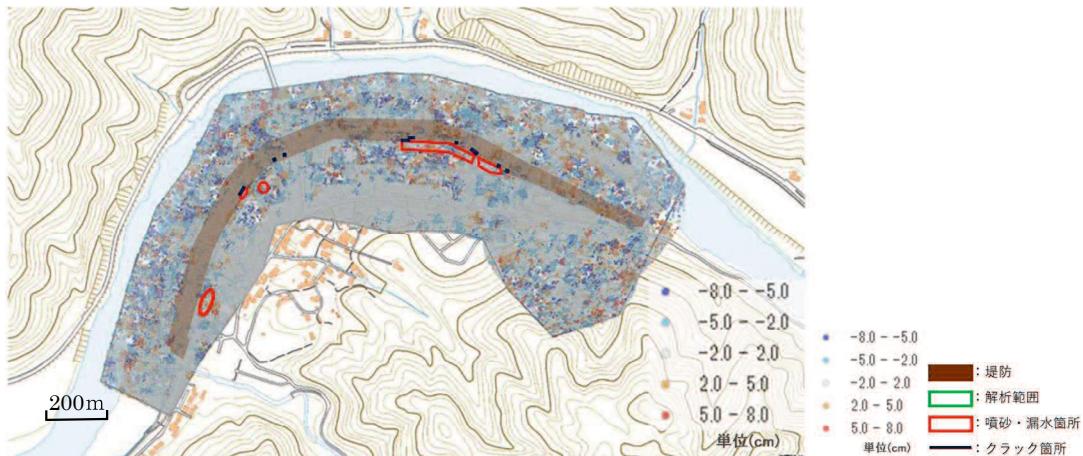
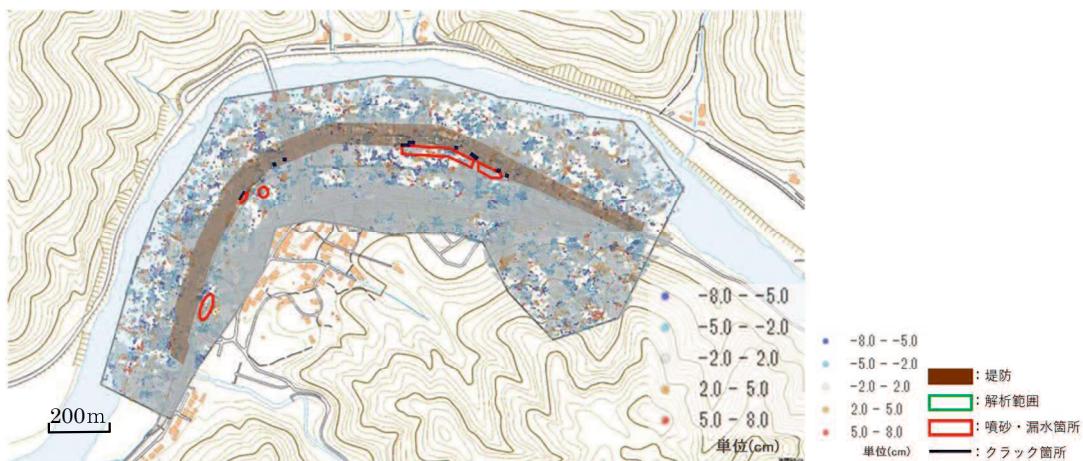
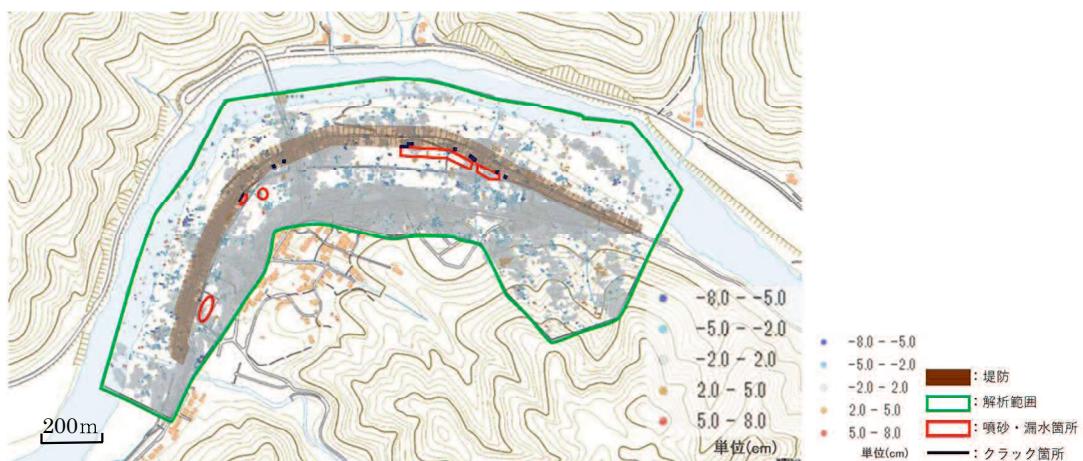
閾値を変化させて解析を行った結果について、0.10 刻みで図 4.5.19～図 4.5.21 に示す。解析結果によると、堤内地、堤外地堤防で様々な変状がプロットされるものの、変状位置との相関は見られない。また、閾値を大きくするほど誤差を許容しない解析となるため、変動を示す

地表面の変動を示すプロットは少なくなるものの地表面の相対的な変動の信頼性は高くなるが、被災箇所での地表面変動量の明瞭な違いは可視化できなかった。

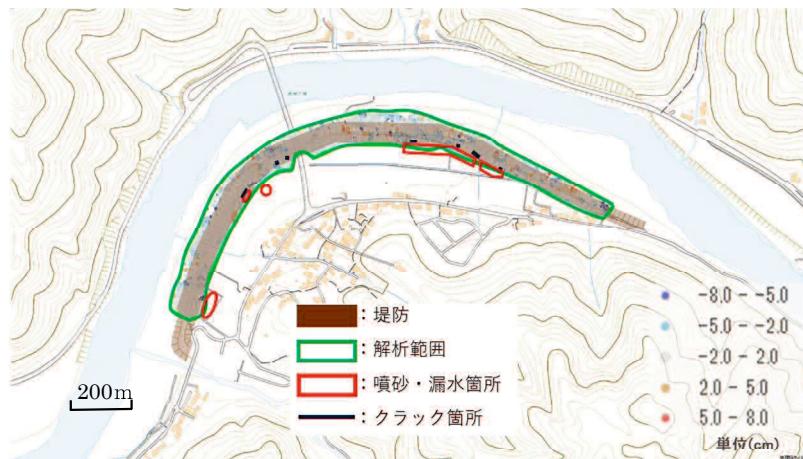
図 4.5.22 堤防周辺の範囲における解析結果

解析範囲を堤体の範囲（緑枠内）で設定した場合と、被災箇所に絞った場合の比較を行った。まず、堤体付近を対象範囲として設定した場合（図 4.4.22）は、顕著な変状が堤体に出でていない箇所でも、地表面の変動を示すプロットがランダムに生じている。一方で、被災箇所に絞った解析（図 4.5.23）に関しては、噴砂・漏水に伴う堤体のクラックが発生している箇所で、プロットの集中が見られた。また、噴砂・漏水に伴う堤体のクラックがある場合、堤体の陥没が予想されるが、プロットは図 4.5.23 の左側は隆起が卓越したり、逆には図 4.5.23 の右側は沈降が卓越したりしており、現象とは異なる解析結果となった。

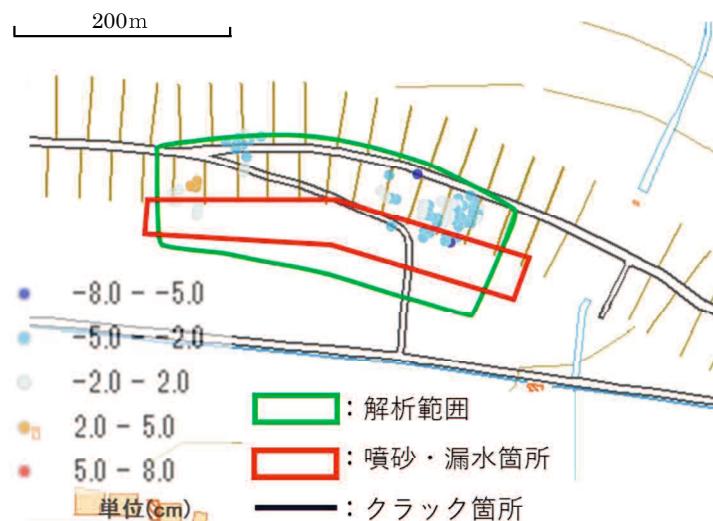
図 4.5.23 被災箇所周辺の範囲における解析結果

プロットの集中度合いと変状の関係を見ると、は図 4.5.23 の緑枠内のプロットの集中している箇所でクラックが生じている。地盤のプロットは隆起・沈降の傾向が合致していないものの、解析範囲をしぼると、堤体の変状部分の抽出の可能性があることが考えられる。

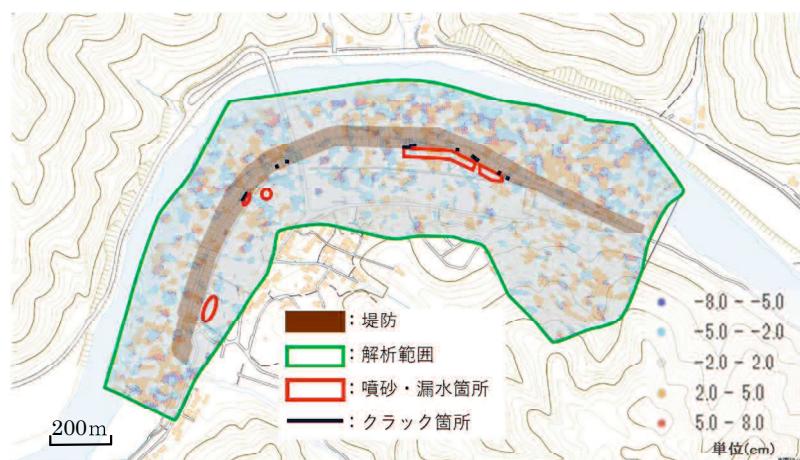
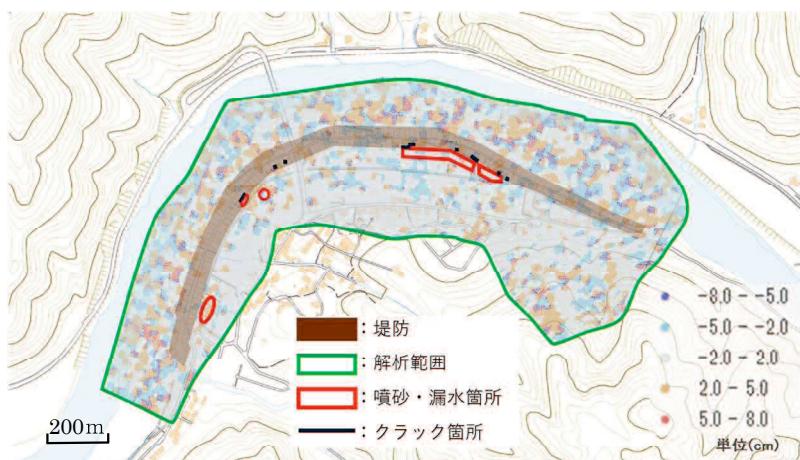
解析対象時期全ての地表面変動量データを用いた時系列解析の結果を図 4.4.24、被災前後の地表面変動量の差分を用いた 2 時期解析の結果を図 4.4.25 に示す。噴砂・漏水やクラックといった被災箇所と、周辺のプロットの色（隆起と沈降）について見てみると、時系列解析と 2 時期解析における被災箇所での地表面変動量の明瞭な違いは確認されなかった。したがって、解析対象時期全てのデータを用いた場合も、2 つの時期の差分を取った場合も被災箇所での地表面変動量の明瞭な違いは可視化できなかった。

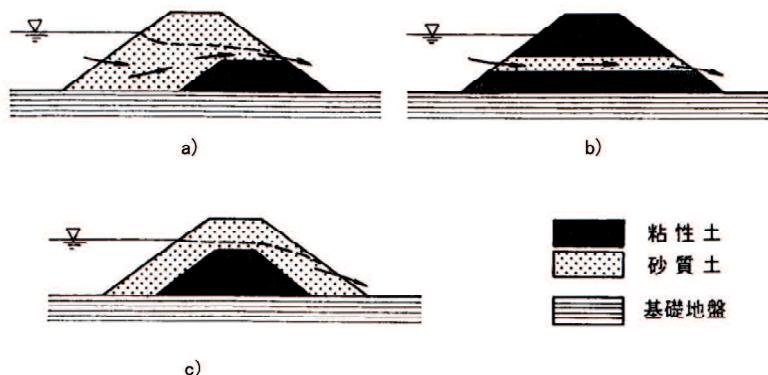
図 5.1.1 浸透が問題となる堤体の土質構成¹⁾

- 堤体の土質で浸透上問題となる土質条件を整理すると、a)大部分が透水性の大きい土質で構成され、かつ裏法尻付近の難透水性の土質が分布する構造や、b)粘性土を主体に構成される堤体で、表のりから裏のりにかけて連続的に透水性の大きい土質が挟まれている構造、c)中央部の難透水性の土質を透水性の大きい土質が被覆し、かつ難透水性の土質の上面が計画高水位に達してない構造が挙げられる¹⁾。

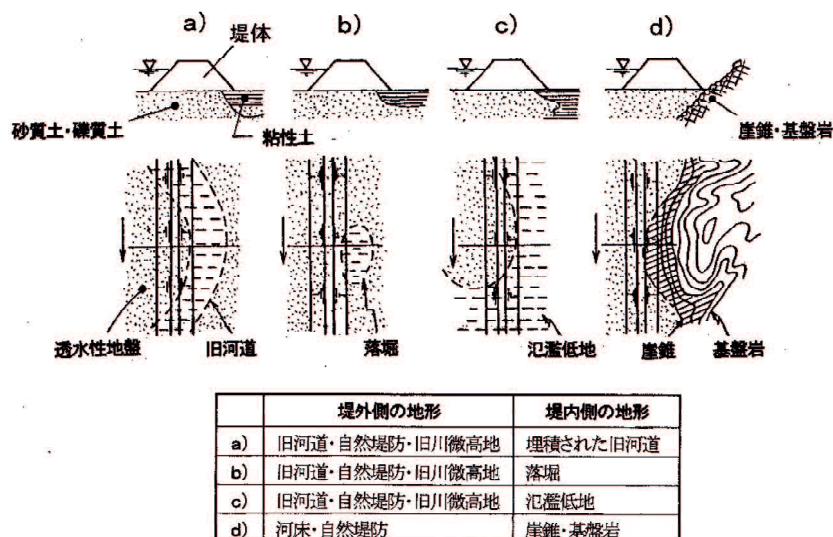
図 5.1.2 行き止まり地盤の例²⁾

- 基礎地盤の土質で浸透上問題となる土質条件を整理すると、透水性地盤において裏のり尻下に粘性土等の難透水層が分布しており、いわゆる行き止り地盤を形成し、基礎地盤の浸透水が難透水層で行き止まり、堤体内へ上昇することで堤体内の浸潤面を押し上げ、漏水又はすべり破壊が発生しやすくなる構造や、裏のり尻近傍の難透水層が薄く、基礎地盤からの漏水やパイピング破壊が発生しやすくなる構造が挙げられる^{1) 2)}。
