# 論文 コンクリート橋劣化要因推定システムの開発と実橋への適用

**要旨：**著者らは従来より、橋梁の維持管理が包括的に見える橋梁維持管理支援システム「Bridge Management System (以下、BMS)」の開発を行ってきた。効果的な橋梁の維持管理を行うためには、損傷を修復することはもちろん、損傷を発生させている劣化要因を抑制するような維持管理対策を選定する必要がある。

本研究では、点検時に見られた損傷からその劣化要因を推定する劣化要因推定機能を新たに構築した。この機能を実橋に適用し、その妥当性の検証を行った。

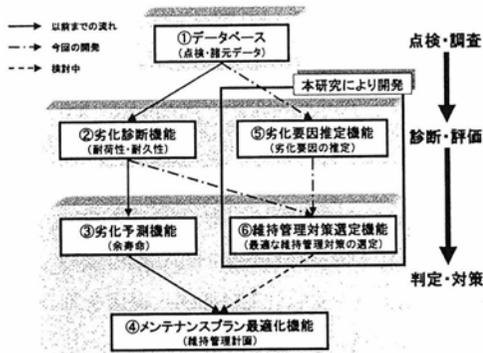
図-1 BMSにおける本機能の位置付け

本機能は、BMS の一機能として開発されており、BMS での位置付けは図-1 のように示される。BMS は、維持管理に関する様々な処理を複数の機能によって行っており、それぞれの機能を統合したシステムである。各機能を実行するために必要な入力はデータベース(図-1 中①)によって管理されている。また、データベースでは橋梁諸元や点検データなどの橋梁に関する様々なデータも格

納している。BMSは、まず劣化診断機能(②)によって橋梁の各部材に対しての全体的な劣化の程度を診断し、劣化予測機能(③)によって劣化診断の結果から今後の劣化の進行を予測し余寿命を算出する。ここで、劣化予測機能において余寿命が予定供用年数を満たさないと予測されると、メンテナンスプラン最適化機能(④)によって予定供用年まで橋梁を供用するための維持管理計画の策定を行うという流れであった。しかし、ここで策定される維持管理計画は、劣化診断機能による部材の全体的な劣化程度をもとに策定されており、発生している損傷およびその劣化要因を考慮していない。そのため、システムから出力された対策により損傷を修復しても劣化要因は作用し続け、同じ損傷が再び起こる恐れがあり、効率の悪い維

持管理対策を出力する可能性があった。そこでこの問題を解消するため、新たに構築した劣化要因推定機能(⑤)によって対象部材に発生している損傷からその劣化要因を推定し、維持管理対策選定機能(⑥)によって推定された損傷や劣化要因を考慮した維持管理対策を策定することを試みた。本機能は、橋梁に発生する損傷や作用する劣化要因についての様々な因果関係を整理し、これらの因果関係をフォーマットしたルールに変換した後に因果ネットワーク<sup>4)</sup>を構築し、この因果ネットワークに従って推論(図-2参照)を行っている。因果ネットワークの例として、床版に対する因果ネットワークを図-3に示す。図中の四角囲みは損傷を表し、丸囲みは劣化要因を表す。推論の流れは、まず手順1で点検によって確認された損傷の

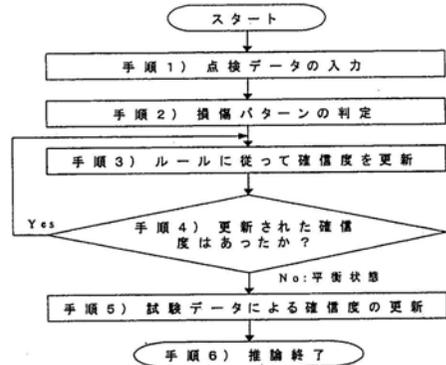
図-2 推論の流れ

有無、また損傷が発生しているならばその程度を入力する。そして手順2では、ひび割れなどの特定の損傷が発生しているならばそのパターンについて入力する。これらを入力すると推論を開始し、因果ネットワークのルールに従って確信度を更新し推論を進めていく(手順3)。推論は確信度の更新が行われなくなるまで進められ、更新が行われなくなると推論を終了し手順5に進む。手順5では、点検とは別に簡単な試験を行った場合の結果や海岸からの距離など橋梁の環境条件などを入力し、損傷のみによる推論からさらに進んだ推論を可能としている。維持管理対策選定機能は、一般的に維持管理に用いられる様々な工法について、それぞれの工法が効果を持つ損傷や劣化要因をまとめ、その効果を定義している。そして、多数ある維持管理対策の組合せの内、対象橋梁に発生している損傷や作用している劣化要因に対して、最も効果のある対策の選定を組合せ最適化問題としてとらえ、その問題を解くことによって最適な維持管理対策の選定を行っている。
