# 論文 Bridge Management System における劣化要因推定システムの 推定精度向上

**要旨：**著者らは従来より橋梁の維持管理を支援する「橋梁維持管理支援システム(Bridge Management System, BMS)の開発を行ってきた。BMSの機能の一つに、発生している損傷から劣化要因を推定する劣化要因推定機能があるが、従来構築したこの機能は、いくつかの劣化要因に対して推定がうまく行われていなかった。そこで、本研究では、この機能に改良を加え、本機能の推定精度の向上を図った。改良された本機能を5つの橋梁に適用した結果、一部の劣化要因については、まだ十分ではないが、概ね全ての劣化要因に対して推定精度の向上が図れた。

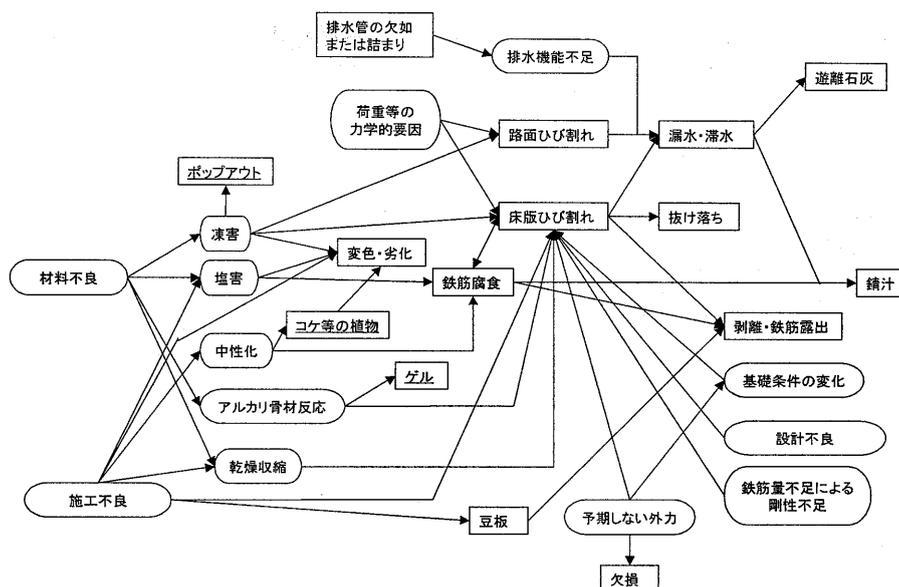
図-1 変更後の床版に対する因果ネットワーク

本機能では、if~then形式のプロダクションルールを用いて劣化要因の推定を行っている。損傷や要因間の因果関係を表した因果ネットワークを図-1に示し、因果ルールの一例を表-3に示す。表中の各ルールは、「前件部事象が発生（または作用）しているならば、後件部事象が発生（または作用）している可能性は、確信度

～である」ということを示している。ここでは、前節で定義された損傷・劣化要因をもとに、各損傷・劣化要因間の因果関係に関するルールを専門技術者の意見を参考に再構築し、各ルールの確信度(ルールの可能性の割合)を設定した。

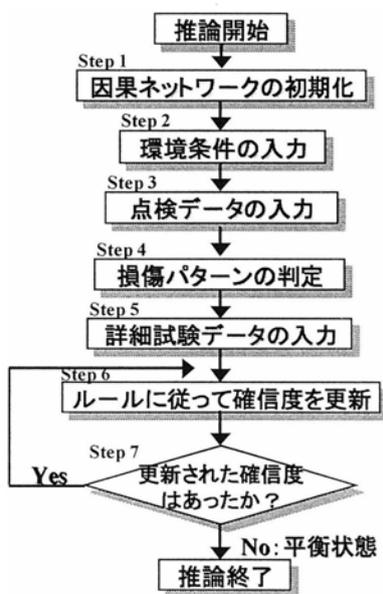
図-2 劣化要因推定の手順

機能の改良により推定手順も従来のものから変更された。本節では変更された劣化要因推定の手順について説明を行う。(図-2 参照)

Step1)において「損傷有り」と入力された事象のうち、「損傷パターンに関するルール」に適合する損傷が存在する場合は、対応するルールに従って因果ネットワークのルールの確信度を変更する。

詳細試験の結果が存在する場合には、その結果を入力し、「試験結果から劣化要因や損傷の真偽を判定するルール」に従って対応する事象の確信度を更新する。試験結果が存在しない場合は事象の確信度の更新は行われない。
