山口市豎小路における街並み構成の特徴

The characteristics of the streetscape along Tatekoji in Yamaguchi City

Tatekoji is a historical street in the area Otono, Yamaguchi City. But for the past 27 years, there has been a obvious decrease of town-houses and gradually change to residential use from commercial one. The aim of this paper is to clarify the characteristics of this streetscape. We focus on front spaces of 109 buildings along the street. Through integrated analysis of the roof typology, the number of stories, and the open space along the street, these can be divided into five types. And the characteristics of the streetscape are analyzed by considering the continuity of same type buildings. In consequence, the street are divided into 6 area, these show three different phase of changing from historical continuity to recent intermittence.

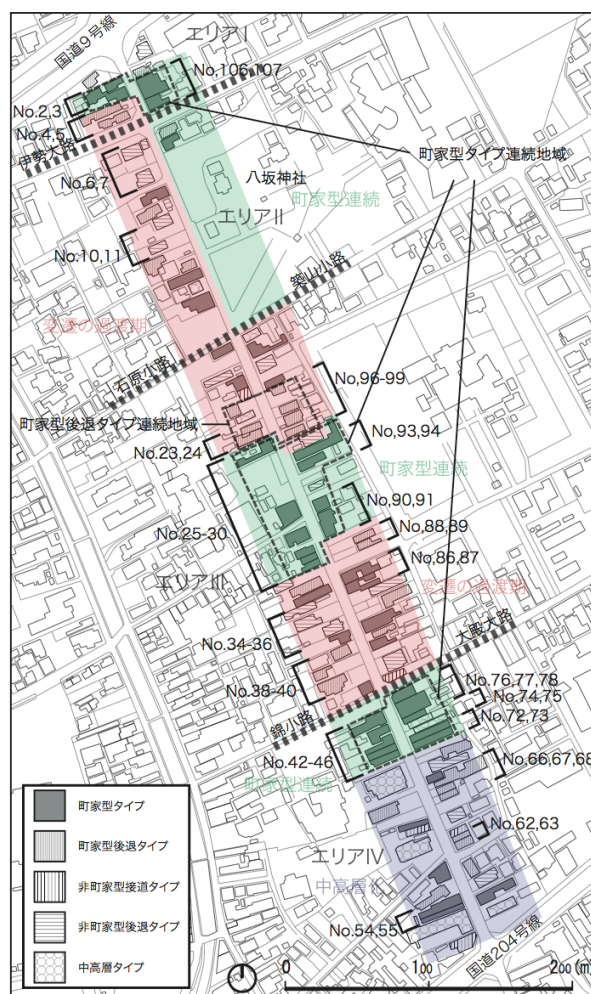
図4 敷地前面空間類型の配置

これまで堅小路沿いの敷地121のうち建築物の建つ109の敷地について前面空間構成の特徴を明らかにし、5つの類型を抽出した。ここでは堅小路の街並み構成を類型の連続性という観点から分析する。図4に堅小路沿いの前面空間構成類型の配置を示し、エリアごとに特徴を明らかにしていく。

エリアⅠ：国道9号線と伊勢大路に挟まれた最も狭いエリアで、総数は9棟に限られる。このうち町家型タイプが4棟、町家型後退タイプが4棟、非町家型後退タイプが1棟確認できる。

類型の連続性を見ると町家型タイプ(No. 2, 3)(No. 106, 107)の東西面で2棟ずつと、町家型後退タイプ(No. 4, 5)が西面で2棟連続している。このエリアでは全体を見ると通りへの勾配屋根を持つものが9割近く存在し幹線通り至近であるにもかかわらず、類型の連続性が比較的強いエリアである。

エリアⅡ：伊勢大路と石原小路・築山小路に挟まれたエリアである。東側の接道部の大半を八坂神社が占め植栽が連続する。総数は13棟と少ない。このうち町家型タイプが4棟、町家型後退タイプが4棟、非町家型後退タイプが4棟、中高層タイプが1棟確認できる。類型の連続性を見ると非町家型後退タイプでは西面において2つが連続している場所が2カ所(No. 6, 7)(No. 10, 11)確認できるが、No. 10, 11は2つの接道空地の大きさに差がある。東側の八坂神社がもつ連続性に対し、西側では後退タイプを中心に町家型タイプが点在するかたちで類型が混在しており、かつ堅小路に対する稠密感の低いエリアとなっている。

エリアⅢ：石原小路・築山小路と錦小路・大殿大路に挟まれた最も広いエリアであり、総数も50棟と最も多い。このうち町家型タイプが21棟、町家型後退タイプが15棟、非町家型接道タイプが2棟、非町家型後退タイプが10棟、中高層タイプが2棟確認できる。類型の連続性を見ていくと町家型タイプでは長い範囲で連続性(No. 25-30)が見られる。他にも2棟ずつで町家型タイプ(No. 90, 91)(No. 93, 94)の連続がある。町家型後退タイプでは西面では北から順に2棟(No. 23, 24)、3棟(No. 38-40)の連続、西面では南から順に2棟(No. 88, 89)、4棟(No. 96-99)の連続が見られる。その他にも非町家型後退タイプでは西面に3棟(No. 34-36)東面に2棟(No. 79-80)の連続がある。しかし、町家型後退タイプと非町家型後退タイプの連続は接道空地の大きさにばらつきがあり、連続性は弱い。全体を見ると中央部において町家型タイプが集中しており統一感がある。北側では町家型後退タイプが連続して向きあうなどが見られるものの5つのタイプが混在しており、堅小路の歴史的資産と近年の変遷が織り込まれたエリアとして捉える事ができる。

これら類型の連続性から堅小路沿いの街並みを町家型連続の3つのまとまり、変遷の過渡期の2つ、中高層化の1つ、計6つのまとまりとして捉え直すことができる(図4)。

図2,4：「平成21年ゼンリン住宅地図」を元に筆者作成。
