博士論文

金属サンドイッチパネル設置による
鋼板桁橋の腐食環境改善に関する研究

(A study on improvement of corrosion environment of a steel
plate girder bridge by installing metallic sandwiched panel)

立花 周作

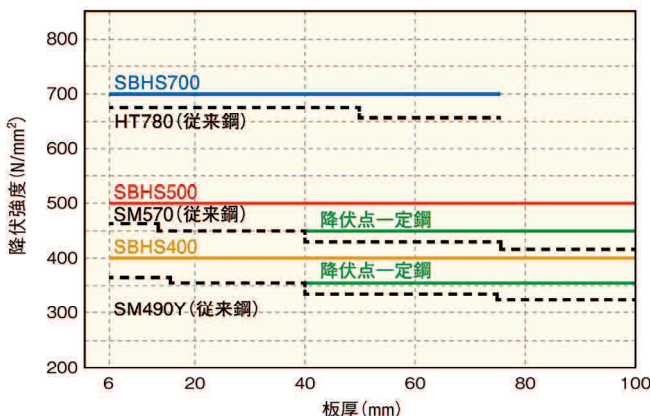
図-2.3 SBHSの降伏強度¹⁷⁾

橋梁用高性能鋼材SBHS(Steels for Bridge High Performance Structure)は、鋼橋の高品質化と製作コスト削減を目的として開発された鋼材である¹⁴⁾。製鋼過程における熱加工制御技術(TMCP)による組織制御などにより、従来の鋼材と比較して、降伏強度、引張強度、破壊靱性、溶接性、加工性が向上している¹⁴⁾。図-2.3にSBHSの降伏強度を示す。

実用化に向けた研究の結果、2008年(平成20年)に「橋梁用高降伏点鋼板」としてJIS化(JIS G 3140)された。この橋梁用降伏点鋼板には、SBHS400、SBHS500、SBHS700に加えて耐候性鋼板SBHS400W、SBHS500W、SBHS700Wも設定されており、長スパンの耐候性鋼橋梁にも適用可能ある。なお降伏強度は従来鋼と比較して、SBHS400(W)は10~23%(+35~75N/mm²)、SBHS500(W)は9~19%(+40~80N/mm²)、SBHS700(W)は2~5%(+15~35N/mm²)向上し、鋼重減による経済的な効果も期待できる。また、SBHS400(W)、SBHS500(W)は予熱の省略が可能であり、SBHS700(W)は、予熱温度を100~120℃から50℃まで低減できる利点がある¹⁵⁾。国土交通省試算によると、東京ゲートブリッジ(2012年供用)の主橋梁部分(全長760m)にSBHS500が採用されたケースでは、総重量約3%、総工費約12%の削減が確認されている¹⁶⁾。東京ゲートブリッジ(内面塗装は、変性エポキシ樹脂塗料一層)の全景を写真-2.1に示す。

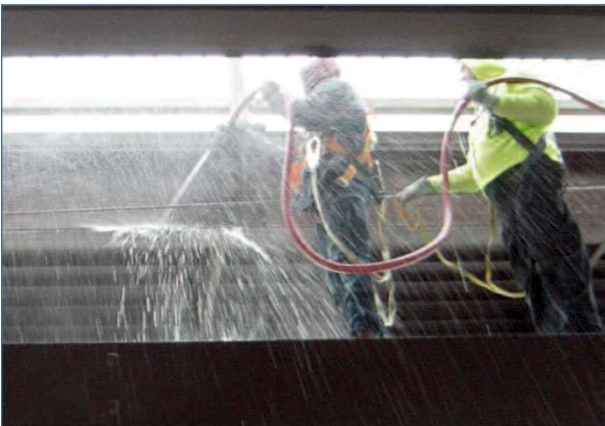
写真-2.2 ニューヨーク州橋梁公団洗浄作業³²⁾

洗浄は鋼橋の長寿命化手法として有効な技術であるが日本においては実用化されていないのが現状である。しかし米国では塗装橋梁に加えて無塗装の耐候性橋梁においても多く採用されている方法であり、実橋での研究成果に裏付けられている。ニューヨーク州橋梁公団における鋼桁洗浄作業状況を写真-2.2に示す。1970年にスパイクタイヤの使用が禁止された米国は、それ以降、凍結防止剤が多量に散布されるようになり、その影響で1980年には一部の州で無塗装耐候性橋梁の建設が一時禁止された。これは凍結防止剤の主成分である塩化カルシウムにより、緻密なさびが形成される前に、鋼材に腐食が発生するためである。その後の研究で凍結防止剤の悪影響は、漏水部において極めて顕著となり、凍結防止剤散布地域（沿岸部における飛来塩分を受ける地域を含む）で耐候性鋼橋梁の性能を確保するには、漏水を防ぐ技術、および漏水による塩分付着除去を中心とした対策が緻密なさびの生成に効果的であることが判ってきた。なお、無塗装の耐候性橋梁においては建設時からのさびの生成状況を計画的に記録しておくことが重要であり、さびの進行が認められる場合は洗浄以外の手法を考えることが必要になる。

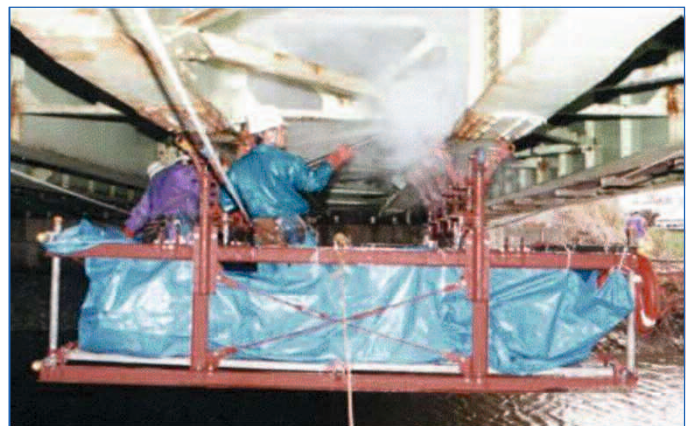
写真-2.3 簡易移動吊足場を用いた洗浄状況³²⁾

このように無塗装の耐候性橋梁においても鋼材表面に付着した海塩粒子や汚れを除去することにより延命化が期待できる洗浄手法ではあるが、架橋下の水源（河川）を利用し、洗浄後の濁水をそのまま処理（放水）する作業が認められない³²⁾排水基準の厳しい国内においては、経済性や環境面での課題も多い。また、洗浄前における鋼橋の付着物の性状、洗浄時期・方法やその効果に関する定量的な知見が少ない現状では、適正な評価も難しく、環境負荷やコストなど試験施工を通して実態に即したデータを検証していくことから進めなくてはならない。国内で簡易移動吊足場を用いた洗浄状況（試験施工）を写真-2.3に示す³²⁾。

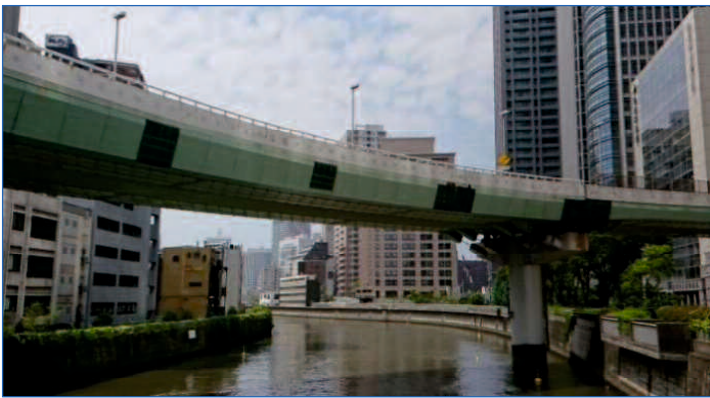
写真-2.4 都市内高速の化粧板設置状況

この化粧板内部の環境腐食性を改善するには、雨水と飛来不純物の侵入を防止することが重要で、化粧板の構造改良による密閉性向上が有効な対策であるが、化粧板の板厚は薄く、取り付けボルト径も小さいため、当時の知見では判らなかったすき間腐食や異種金属腐食により劣化・損傷し、取り外されている箇所も散見されており、その対策は困難である。写真-2.4に都市内高速の化粧板設置状況を示す。

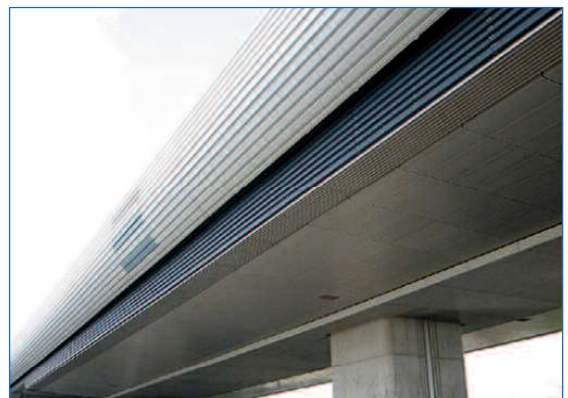
写真-2.5 裏面吸音板の設置状況

また、都市内の重交通箇所には、騒音の低減、反射音吸収を主目的とした裏面吸音板が設置されているが、更新が必要な部材で構成されていること、環境因子遮断機能が低く密閉性の確保が難しく化粧板と同様の課題がある。写真-2.5に裏面吸音板の設置状況を示す。

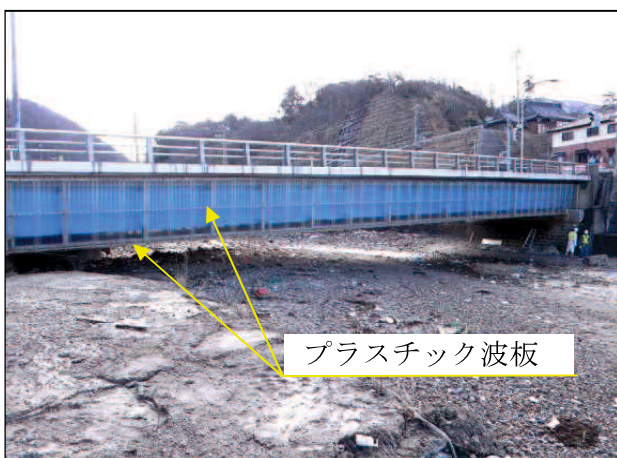
写真-2.6 塩囲いによる防護状況³⁹⁾

なお、古来より商品をラッピングするという発想は一定の保護効果があり経験工学的にも有効と考えられており、近年では鋼桁を海塩粒子から保護する目的で、塩囲いと呼ばれる透明なプラスチック波板で囲う簡易的な方法³⁹⁾、軽量で採光性のある特殊な膜で囲う方法⁴⁰⁾が採用されている。さらには日本海沿岸に架橋されたコンクリート橋においても、防水板としてプラスチック板を桁間に配置、すき間にエポキシ樹脂パテ材をシールし、海塩粒子の侵入を防ぎ効果を上げている事例⁴¹⁾もある。このコンクリート橋では、1982年に塩害対策を実施し、2年後の1984年、12年後の1994年に追跡調査が実施されているが、いずれも防水板内コンクリート中の含有塩分量の増加は認められていない。塩囲いによる防護状況を写真-2.6に、膜式橋梁外装工法を写真-2.7に、コンクリート橋への防止板設置状況を図-2.7に示す。

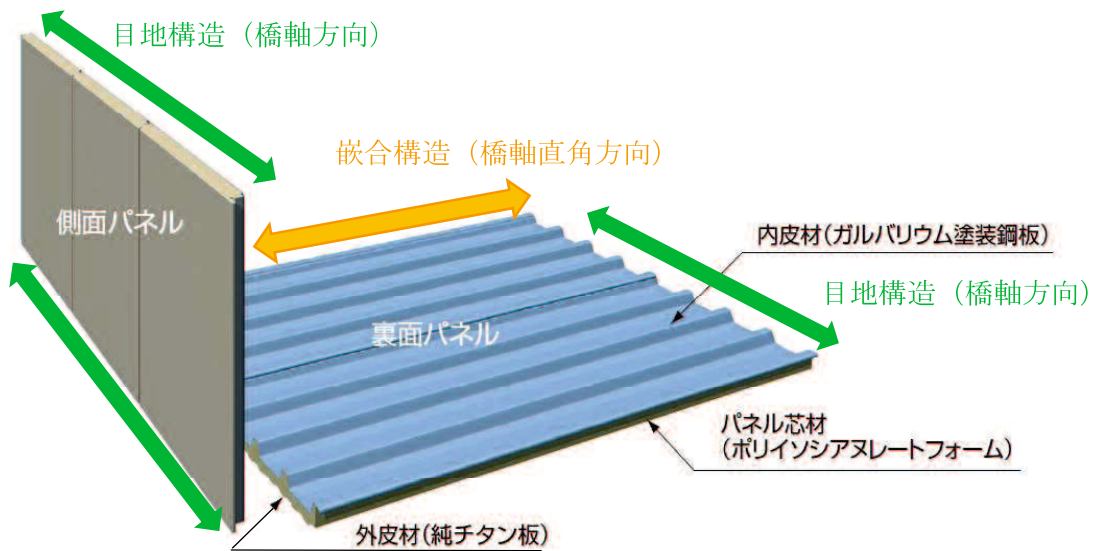
図-3.8 嵌合構造と目地構造の配置図

金属サンドイッチパネル接合部の嵌合構造と目地構造の配置⁶⁾を図-3.8に示す。

橋軸直角方向のパネル接合部は、外気と接する側に外皮材の純チタン板をラップさせ、その間にEPDM(エチレンプロピレンゴム)を挟み圧縮して接合する嵌合構造であり、嵌合後には気密性能が高く、風雨の侵入や紫外線の影響を回避できるため長期的な耐久性が期待できる。

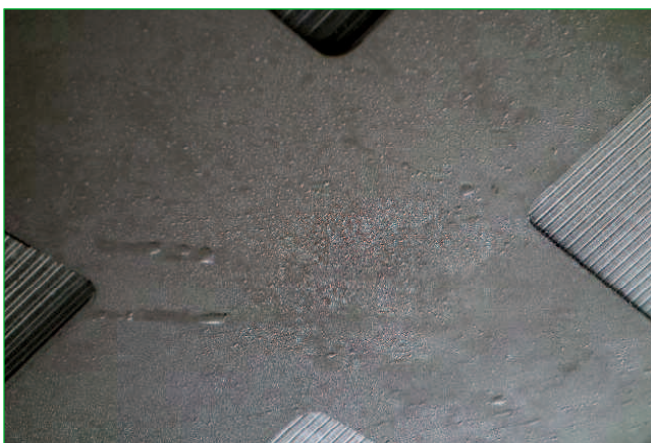
写真-3.20 金属サンドイッチパネル（外皮材）の結露状況

マンホール部（外皮材）

一般部（外皮材）

しかし、主桁上フランジの下面を指で触れると季節、時間帯により薄い水膜を感じることがあり、上フランジは床版をかえして外気の影響を受けている可能性が考えられる。ただし、直接外気と接触している金属サンドイッチパネル（裏面）のパネル外皮材面が明らかに結露している写真-3.20に示す状態でも、桁内のウェブ、下フランジおよび金属サンドイッチパネルの内皮材には経過観察時に、結露や水膜の発生は一度も認められなかった。

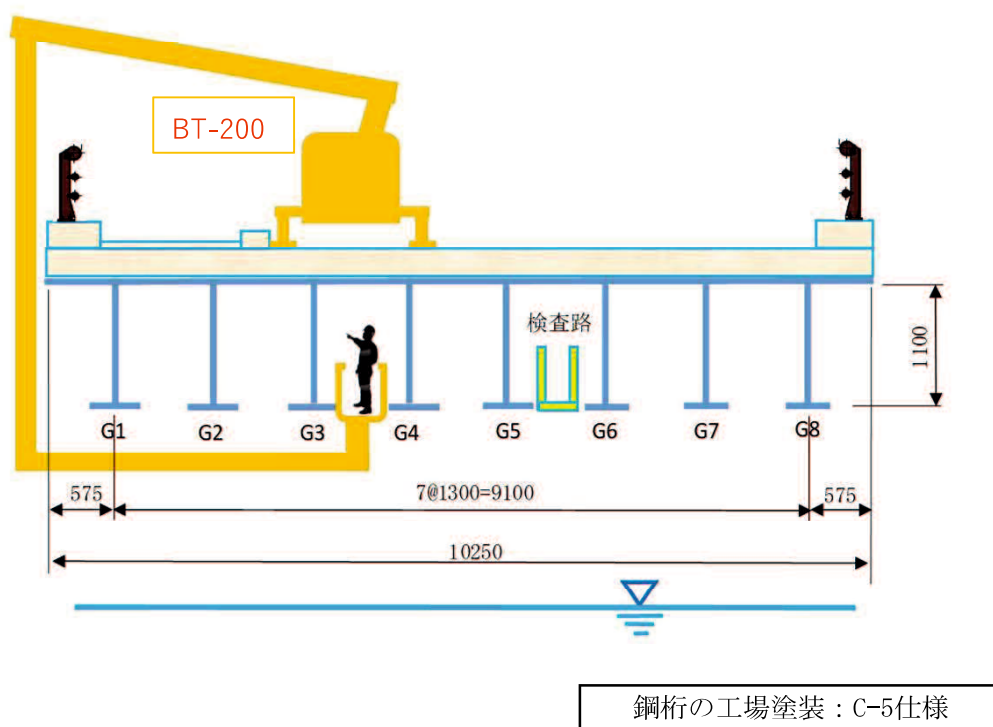
図-5.5 橋梁点検車による近接目視点検イメージ

橋梁点検車による近接目視点検イメージを図-5.5に示す。

(1) 近接目視点検方法 (橋梁点検車/BT-200)

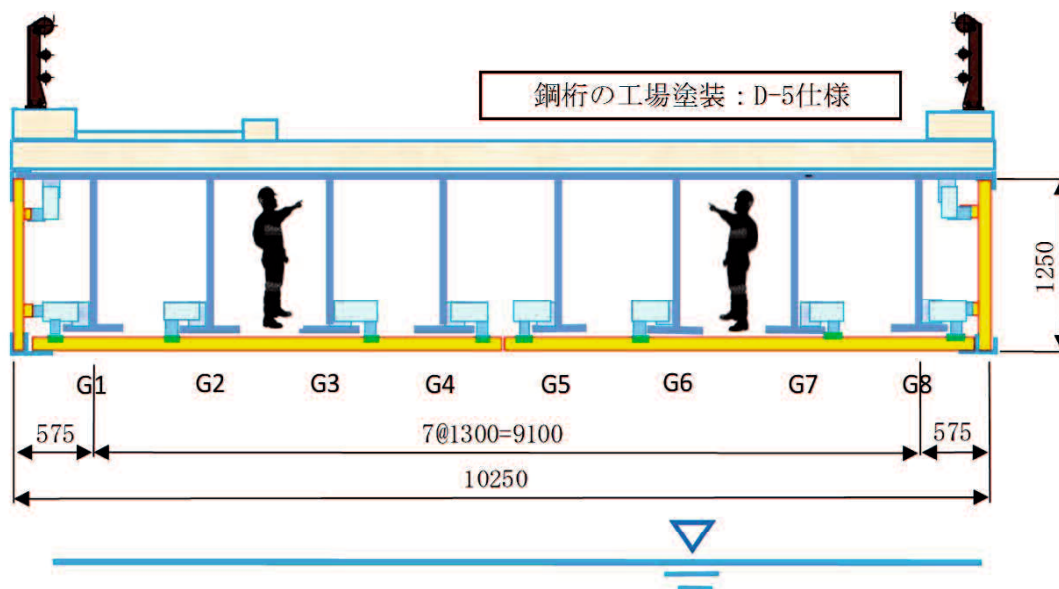
図-5.7 金属サンドイッチパネルによる近接目視点検イメージ（河川上）

金属サンドイッチパネルによる近接目視点検イメージを図-5.7に、外観を写真-5.1に、設置後の桁内部を写真-5.2に示す。

(1) 近接目視点検方法（金属サンドイッチパネルを利用）

■：金属サンドイッチパネル

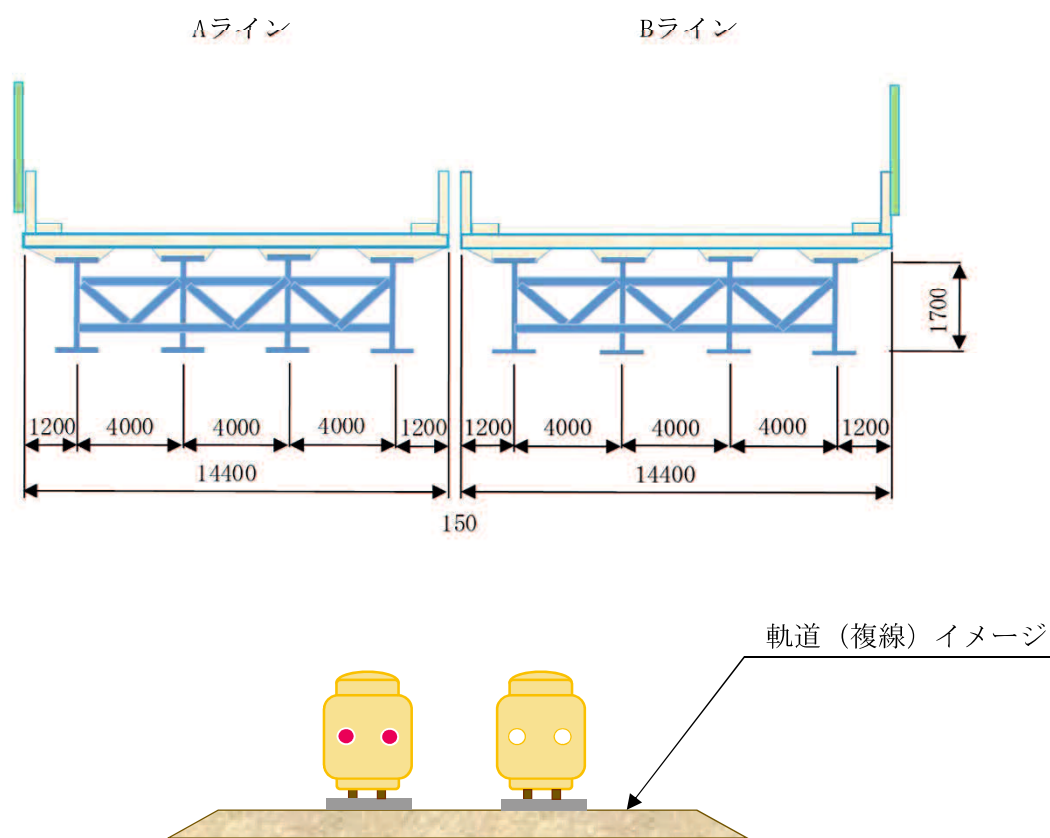
図-5.10 断面図

幹線鉄道上に架橋された高架橋の断面図を図-5.10に、平面図を図-5.11に示す。また、高架橋の全景を写真-5.3に示す。

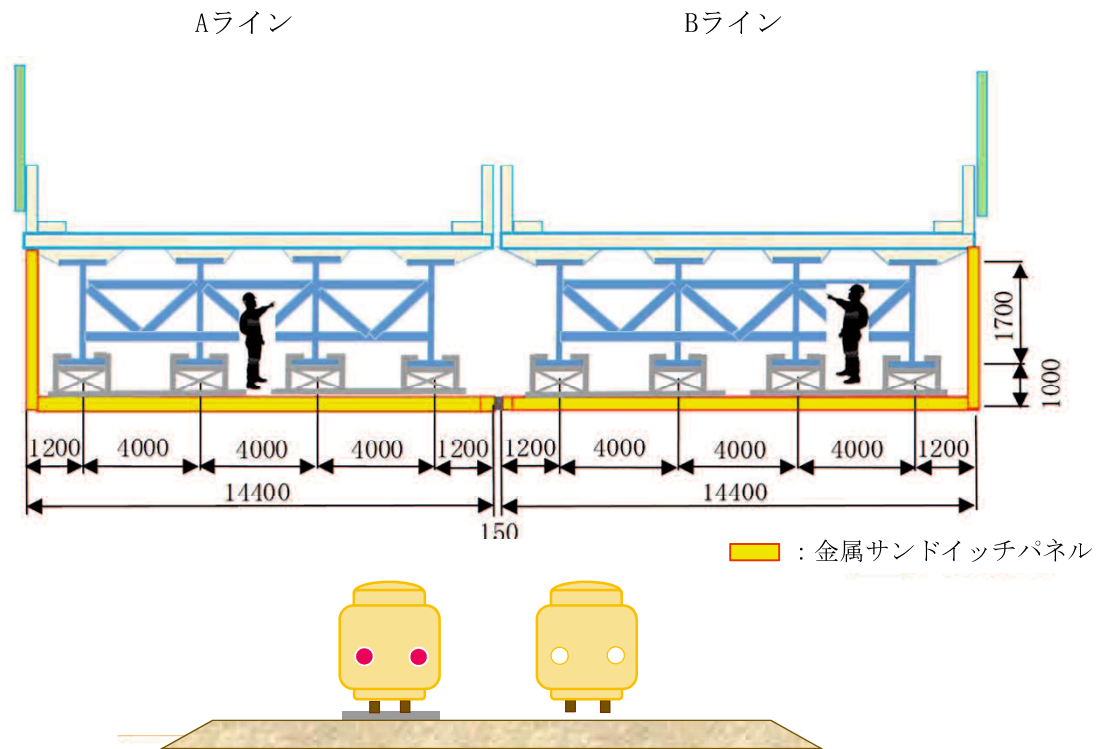
図-5.16 金属サンドイッチパネルによる近接目視点検イメージ（跨線部）

金属サンドイッチパネルによる近接目視点検イメージを図-5.16に、金属サンドイッチパネル設置後の外観を写真-5.6に、内部を写真-5.7に示す。

(1) 近接目視点検方法（金属サンドイッチパネルを利用）

維持管理作業（近接目視点検および補修・補強）は任意の時間帯で対応可能、設計供用期間中の塗装の塗り替え作業は不要となる。

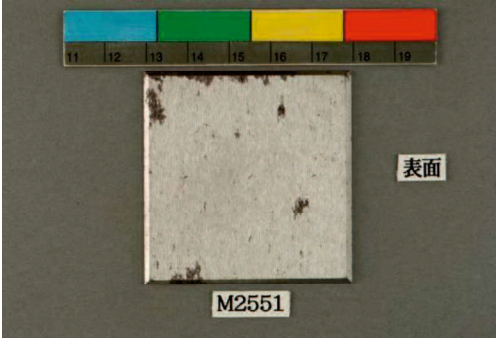
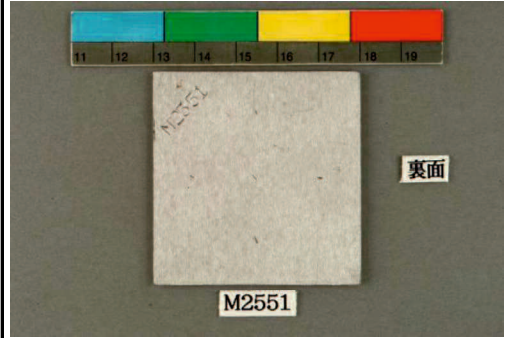
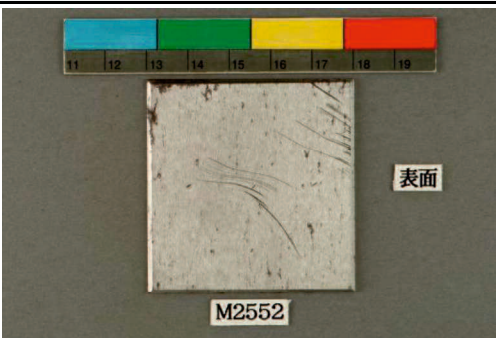
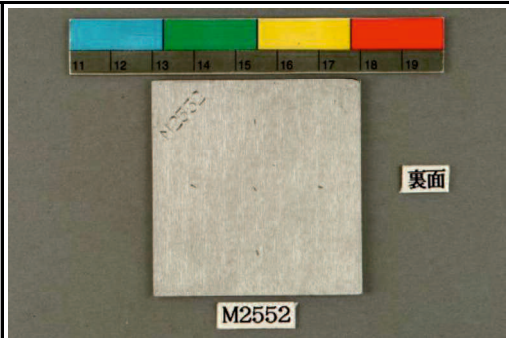
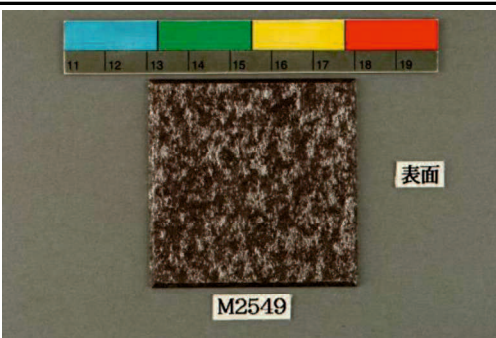
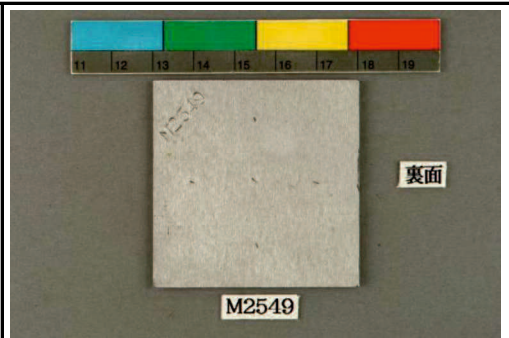
【桁内】ワッペン試験片評価結果 [1年材] JIS-SMA

曝露期間	計測値	1年材(2015. 8. 27~2016. 11. 15)	
材質	—	JIS-SMA	
曝露姿勢	—	〈垂直〉	
表面 / 裏面	—	表面	裏面
試験片番号	—	M2551	
曝露写真	—

[付着塩分量(mg/m ²)]	2		
[腐食減耗量(mm)]	0		
[平均さび厚(μm)]	1		
試験片番号	—	M2552	
曝露写真	—

[付着塩分量(mg/m ²)]	1		
[腐食減耗量(mm)]	0		
[平均さび厚(μm)]	0		
曝露姿勢	—	〈水平〉	
表面 / 裏面	—	表面	裏面
試験片番号	—	M2549	
曝露写真	—

[付着塩分量(mg/m ²)]	32		
[腐食減耗量(mm)]	0.002		
[平均さび厚(μm)]	15		
試験片番号	—	M2550	
曝露写真	—

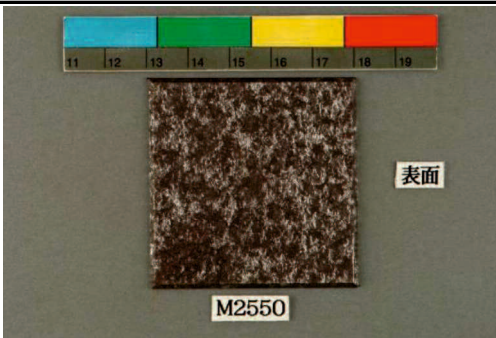
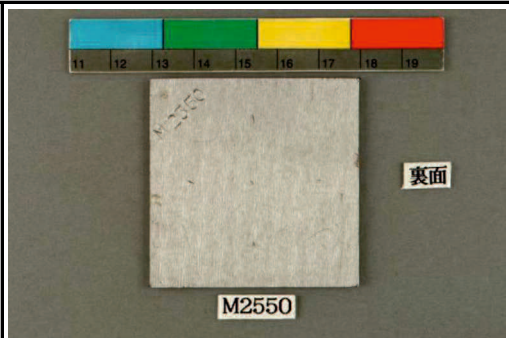
[付着塩分量(mg/m ²)]	30		
[腐食減耗量(mm)]	0.002		
[平均さび厚(μm)]	14

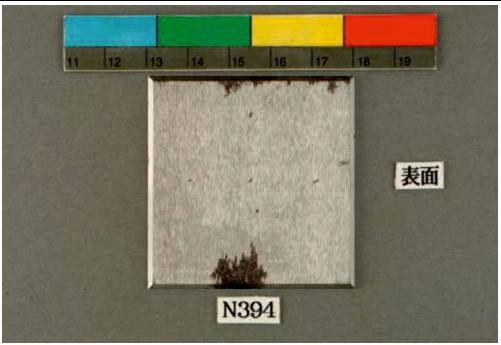
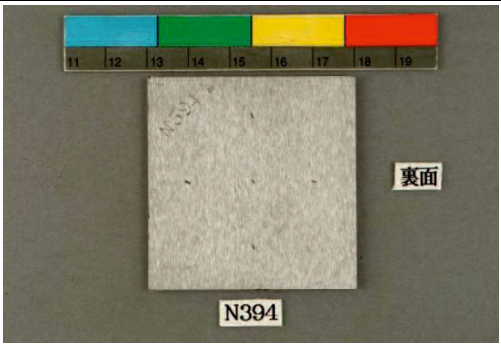
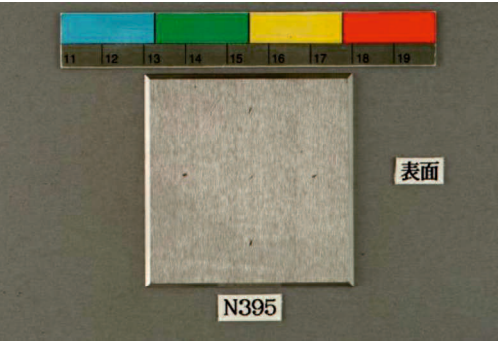
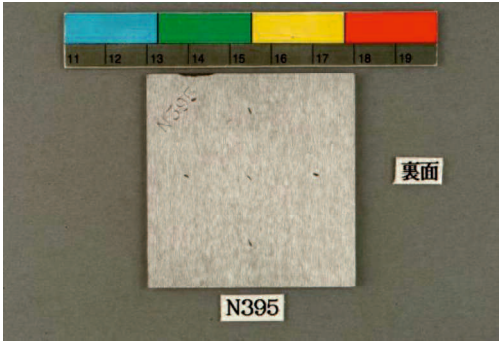
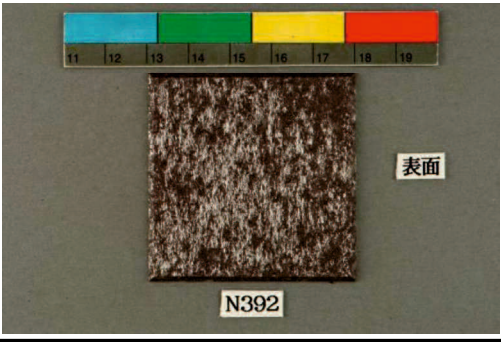
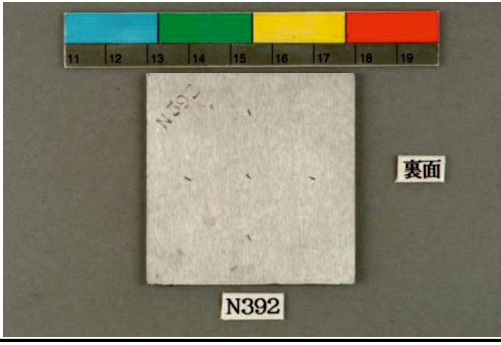
【桁内】ワッペン試験片評価結果 [1年材] 3%Ni

曝露期間	計測値	1年材(2015. 8. 27~2016. 11. 15)	
材質		3%Ni	
曝露姿勢	—	〈垂直〉	
表面 / 裏面		表面	裏面
試験片番号		N394	
曝露写真	—

[付着塩分量(mg/m ²)]	3		
[腐食減耗量(mm)]	0		
[平均さび厚(μm)]	0		
試験片番号		N395	
曝露写真	—

[付着塩分量(mg/m ²)]	2		
[腐食減耗量(mm)]	0		
[平均さび厚(μm)]	0		
曝露姿勢	—	〈水平〉	
表面 / 裏面		表面	裏面
試験片番号		N392	
曝露写真	—

[付着塩分量(mg/m ²)]	35		
[腐食減耗量(mm)]	0.002		
[平均さび厚(μm)]	10		
試験片番号		N393	
曝露写真	—

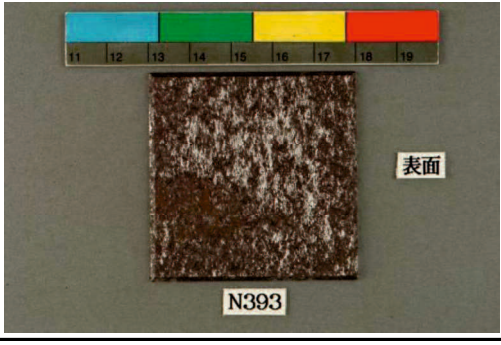
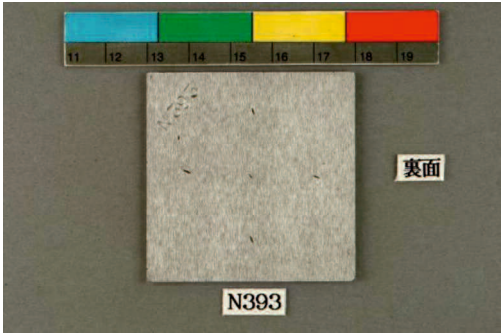
[付着塩分量(mg/m ²)]	33		
[腐食減耗量(mm)]	0.002		
[平均さび厚(μm)]	7

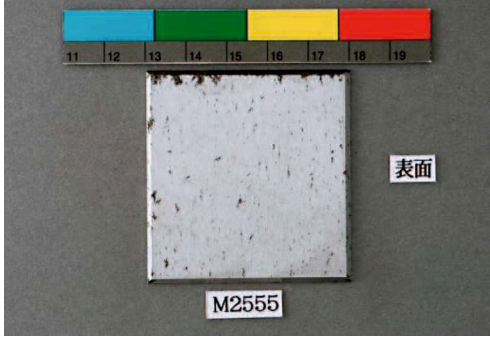
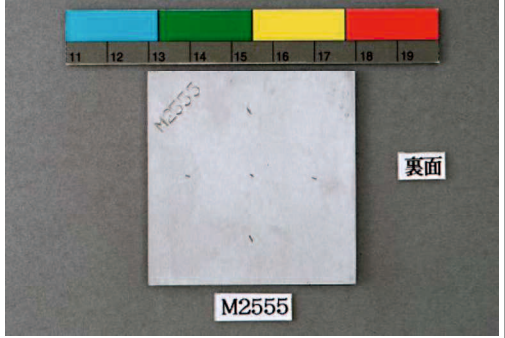
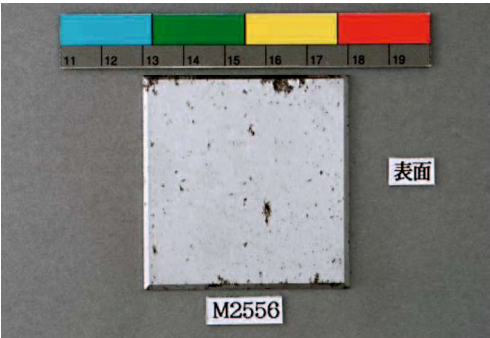
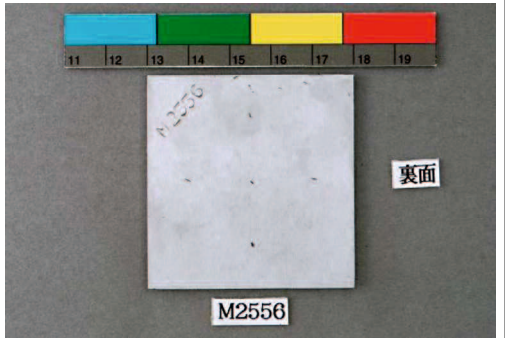
【桁内】ワッペン試験片評価結果 [2年材] JIS-SMA

曝露期間	計測値	2年材(2015. 8. 27~2017. 11. 16)	
材質		JIS-SMA	
曝露姿勢	—	〈垂直〉	
表面 / 裏面		表面	裏面
試験片番号		M2555	
曝露写真	—

[付着塩分量(mg/m ²)]	0		
[腐食減耗量(mm)]	0		
[平均さび厚(μm)]	0		
試験片番号		M2556	
曝露写真

[付着塩分量(mg/m ²)]	0		
[腐食減耗量(mm)]	0		
[平均さび厚(μm)]	0		
曝露姿勢		〈水平〉	
表面 / 裏面		表面	裏面
試験片番号		M2553	
曝露写真

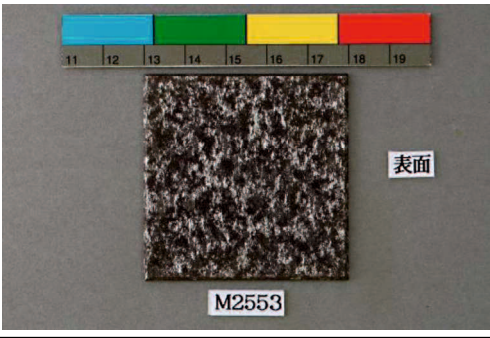
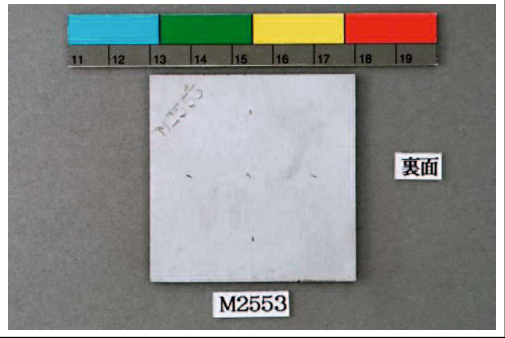
[付着塩分量(mg/m ²)]	40		
[腐食減耗量(mm)]	0.003		
[平均さび厚(μm)]	24		
試験片番号		M2554	
曝露写真

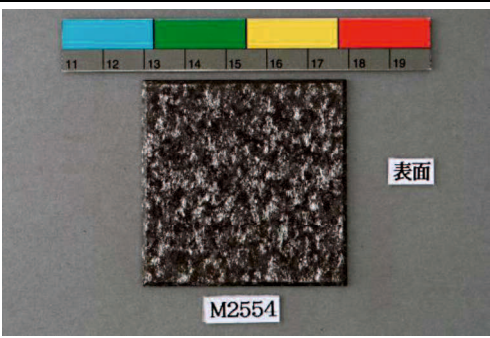
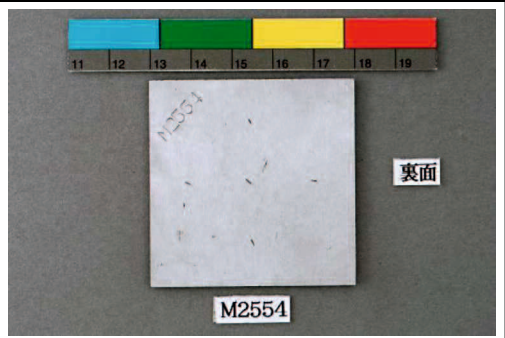
[付着塩分量(mg/m ²)]	23		
[腐食減耗量(mm)]	0.003		
[平均さび厚(μm)]	17

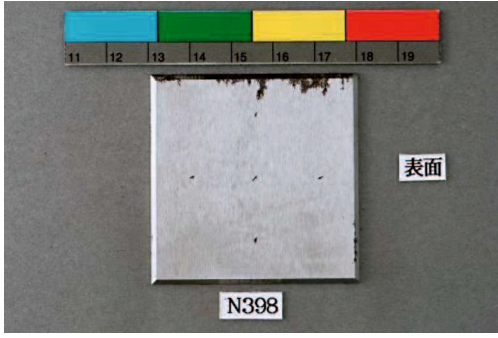
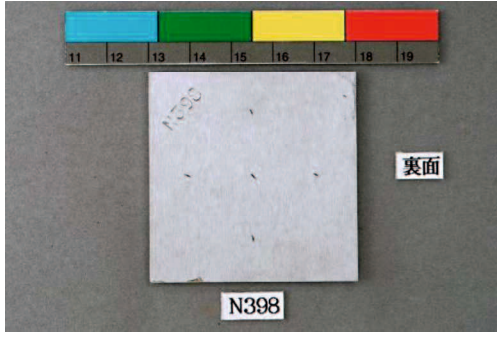
【桁内】ワッペン試験片評価結果 [2年材] 3%Ni

曝露期間	計測値	2年材(2015. 8. 27~2017. 11. 16)	
材質		3%Ni	
曝露姿勢	—	〈垂直〉	
表面 / 裏面		表面	裏面
試験片番号		N398	
曝露写真	—

[付着塩分量(mg/m ²)]	0		
[腐食減耗量(mm)]	0		
[平均さび厚(μm)]	0		
試験片番号		N399	
曝露写真

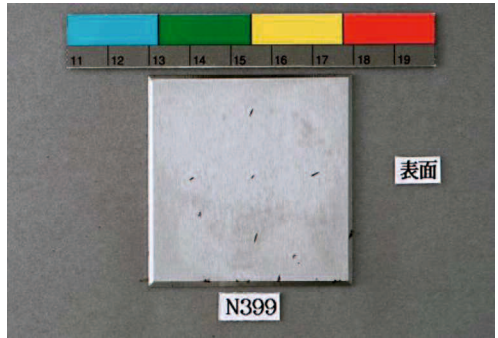
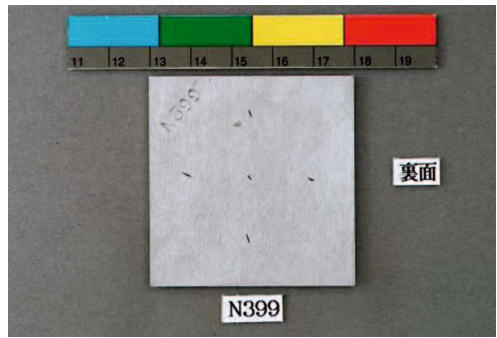
[付着塩分量(mg/m ²)]	0		
[腐食減耗量(mm)]	0		
[平均さび厚(μm)]	0		
曝露姿勢		〈水平〉	
表面 / 裏面		表面	裏面
試験片番号		N396	
曝露写真

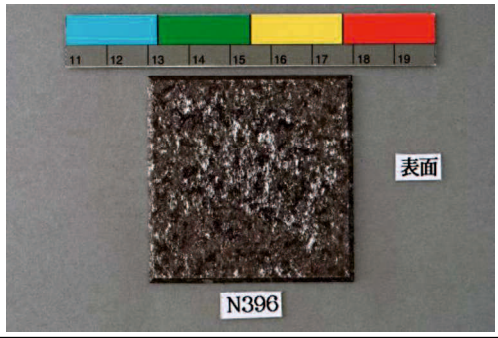
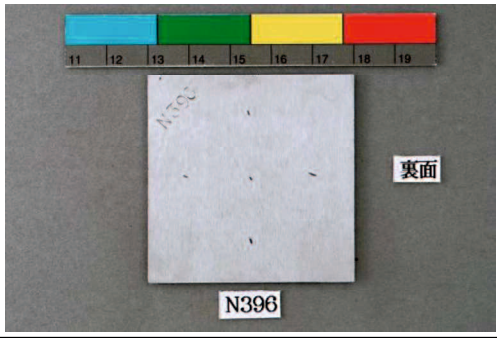
[付着塩分量(mg/m ²)]	23		
[腐食減耗量(mm)]	0.002		
[平均さび厚(μm)]	10		
試験片番号		N397	
曝露写真

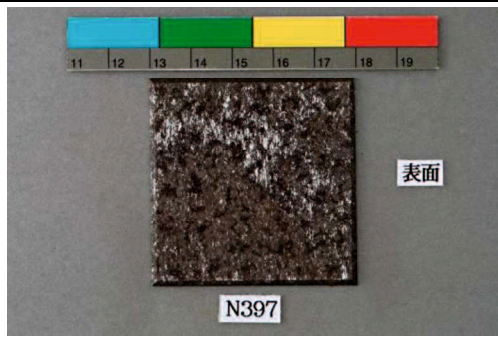
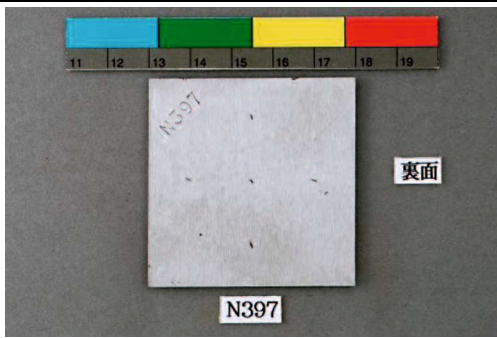
[付着塩分量(mg/m ²)]	22		
[腐食減耗量(mm)]	0.002		
[平均さび厚(μm)]	10

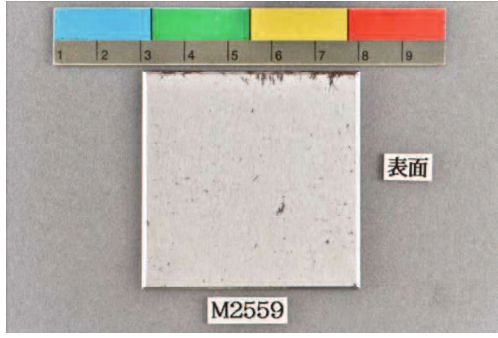
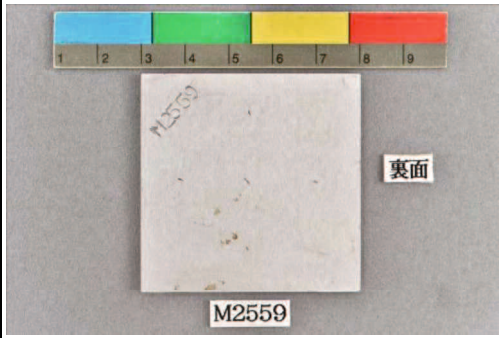
【桁内】ワッペン試験片評価結果 [3年材] JIS-SMA

曝露期間	計測値	3年材(2015. 8. 27~2018. 11. 22)	
材質	—	JIS-SMA	
曝露姿勢	—	〈垂直〉	
表面 / 裏面	—	表面	裏面
試験片番号	—	M2559	
曝露写真	—

[付着塩分量(mg/m ²)]	0		
[腐食減耗量(mm)]	0		
[平均さび厚(μm)]	0		
試験片番号	—	M2560	
曝露写真	—

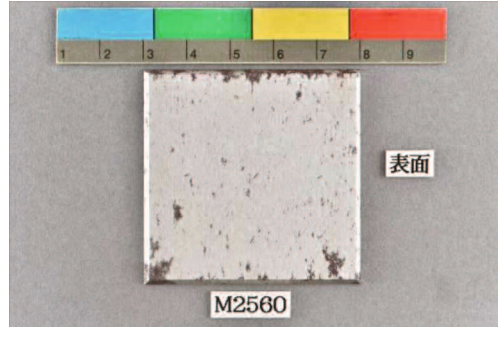
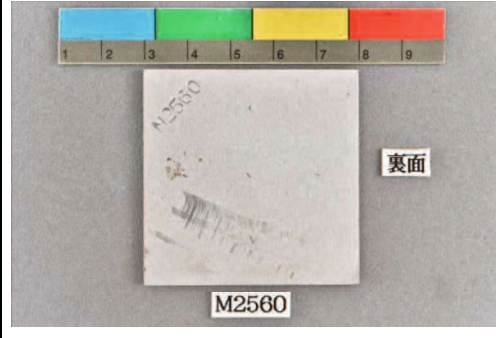
[付着塩分量(mg/m ²)]	7		
[腐食減耗量(mm)]	0		
[平均さび厚(μm)]	0		
曝露姿勢	—	〈水平〉	
表面 / 裏面	—	表面	裏面
試験片番号	—	M2557	
曝露写真	—

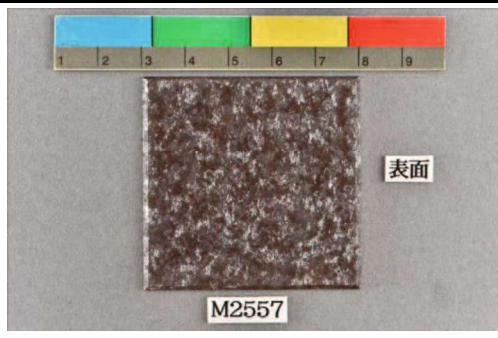
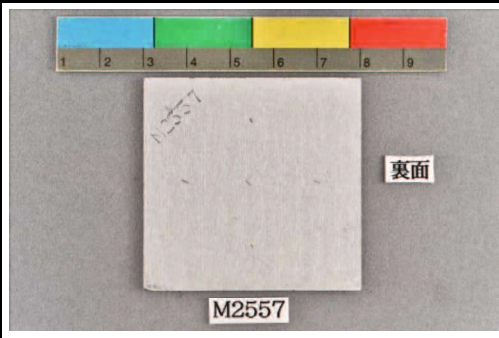
[付着塩分量(mg/m ²)]	31		
[腐食減耗量(mm)]	0.003		
[平均さび厚(μm)]	21		
試験片番号	—	M2558	
曝露写真	—

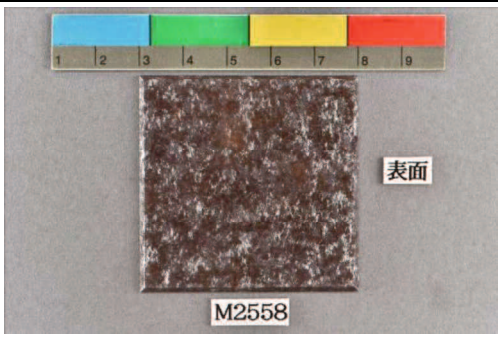
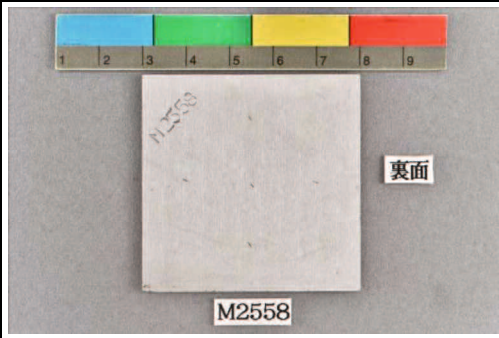
[付着塩分量(mg/m ²)]	32		
[腐食減耗量(mm)]	0.003		
[平均さび厚(μm)]	30

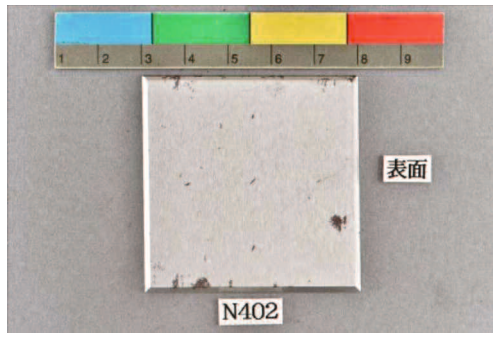
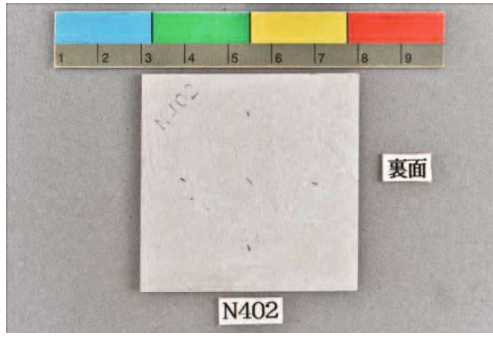
【桁内】ワッペン試験片評価結果 [3年材] 3%Ni

曝露期間	計測値	3年材(2015. 8. 27~2018. 11. 22)	
材質		3%Ni	
曝露姿勢	—	〈垂直〉	
表面 / 裏面		表面	裏面
試験片番号		N402	
曝露写真	—

[付着塩分量(mg/m ²)]	12		
[腐食減耗量(mm)]	0		
[平均さび厚(μm)]	0		
試験片番号		N403	
曝露写真	—

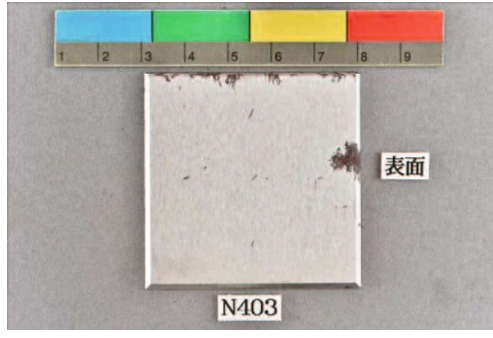
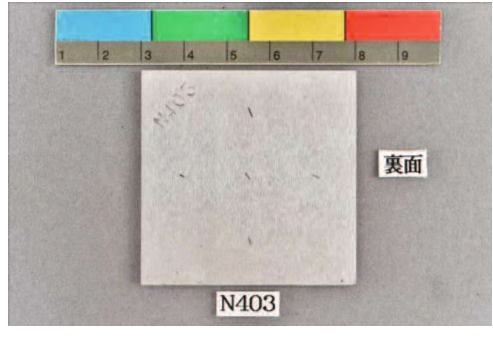
[付着塩分量(mg/m ²)]	10		
[腐食減耗量(mm)]	0		
[平均さび厚(μm)]	0		
曝露姿勢	—	〈水平〉	
表面 / 裏面		表面	裏面
試験片番号		N400	
曝露写真	—

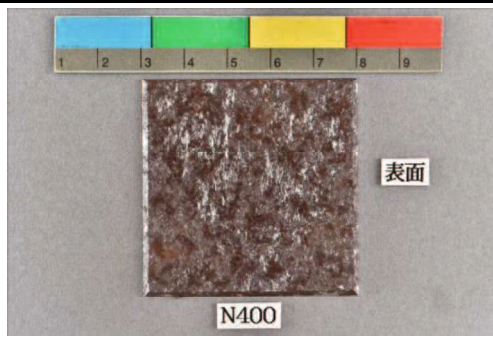
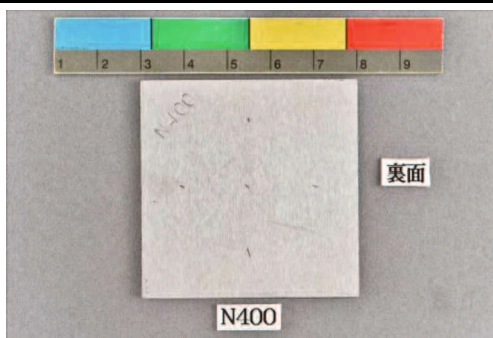
[付着塩分量(mg/m ²)]	53		
[腐食減耗量(mm)]	0.003		
[平均さび厚(μm)]	17		
試験片番号		N401	
曝露写真	—

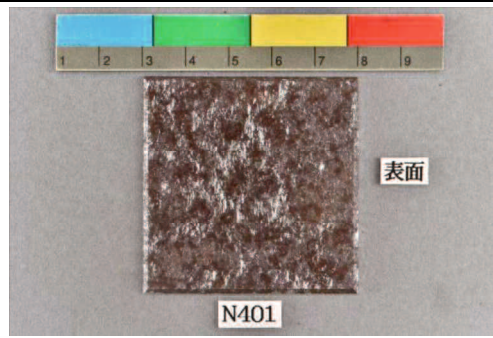
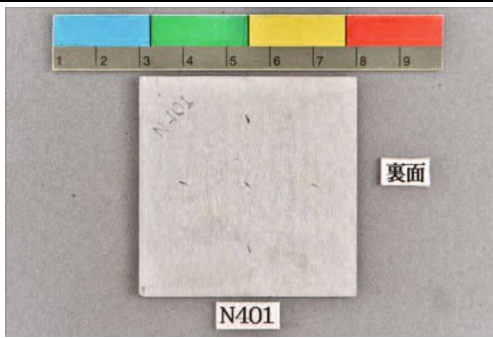
[付着塩分量(mg/m ²)]	51		
[腐食減耗量(mm)]	0.003		
[平均さび厚(μm)]	26

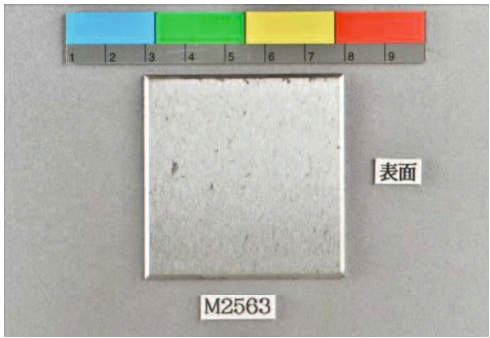
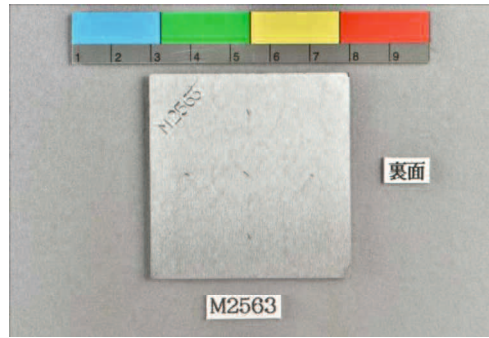
【桁内】ワッペン試験片評価結果 [4年材] JIS-SMA

曝露期間	計測値	4年材(2015. 8. 27~2019. 11. 14)	
材質	—	JIS-SMA	
曝露姿勢	—	〈垂直〉	
表面 / 裏面	—	表面	裏面
試験片番号	—	M2563	
曝露写真	—

[付着塩分量(mg/m ²)]	6		
[腐食減耗量(mm)]	0		
[平均さび厚(μm)]	0		
試験片番号	—	M2564	
曝露写真	—

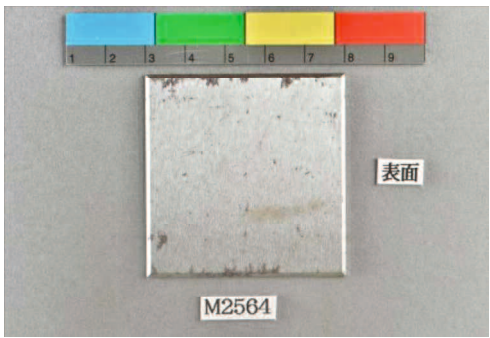
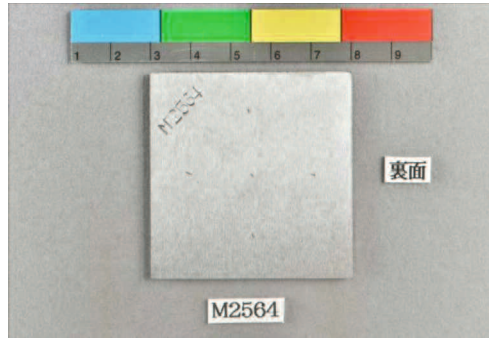
[付着塩分量(mg/m ²)]	6		
[腐食減耗量(mm)]	0		
[平均さび厚(μm)]	1		
曝露姿勢	—	〈水平〉	
表面 / 裏面	—	表面	裏面
試験片番号	—	M2561	
曝露写真	—

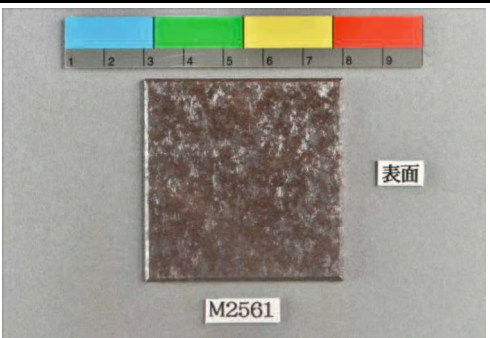
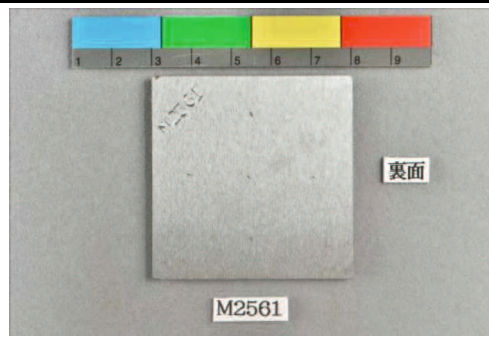
[付着塩分量(mg/m ²)]	53		
[腐食減耗量(mm)]	0.004		
[平均さび厚(μm)]	45		
試験片番号	—	M2562	
曝露写真	—

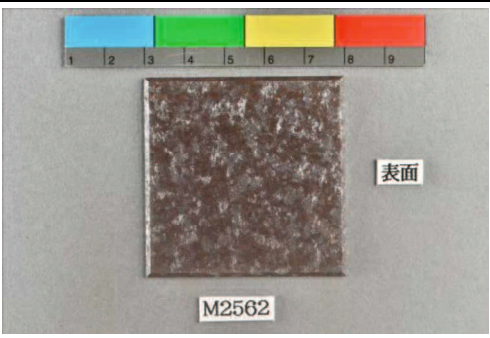
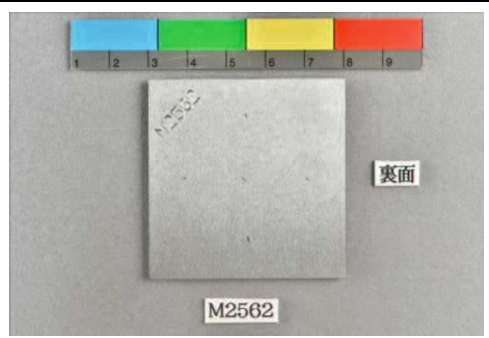
[付着塩分量(mg/m ²)]	52		
[腐食減耗量(mm)]	0.004		
[平均さび厚(μm)]	40

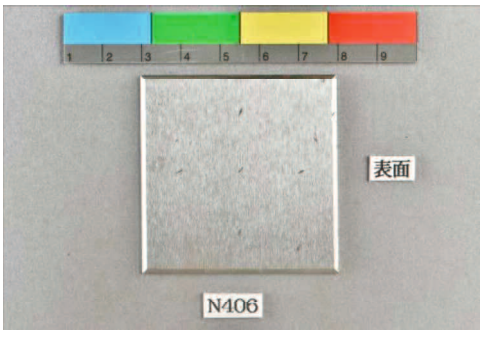
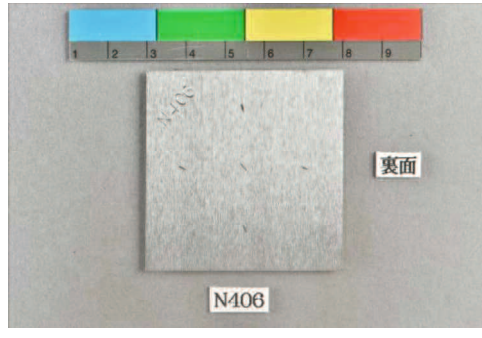
【桁内】ワッペン試験片評価結果 [4年材] 3%Ni

曝露期間	計測値	4年材(2015. 8. 27~2019. 11. 14)	
材質	—	3%Ni	
曝露姿勢	—	〈垂直〉	
表面 / 裏面	—	表面	裏面
試験片番号	—	N406	
曝露写真	—

[付着塩分量(mg/m ²)]	16		
[腐食減耗量(mm)]	0		
[平均さび厚(μm)]	0		
試験片番号	—	N407	
曝露写真	—

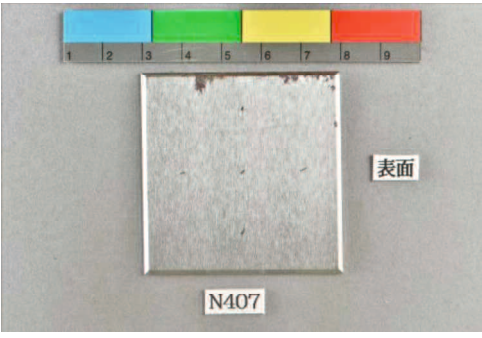
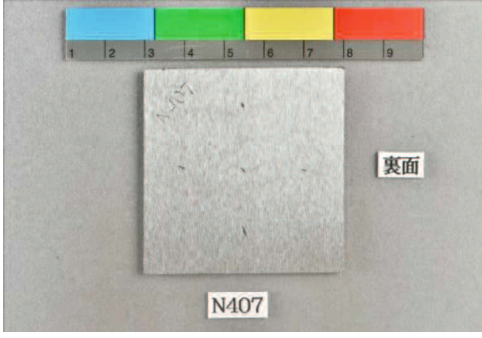
[付着塩分量(mg/m ²)]	10		
[腐食減耗量(mm)]	0		
[平均さび厚(μm)]	0		
曝露姿勢	—	〈水平〉	
表面 / 裏面	—	表面	裏面
試験片番号	—	N404	
曝露写真	—

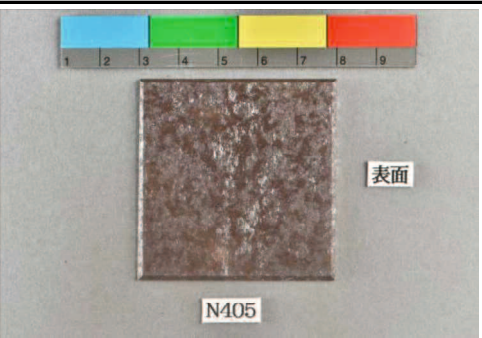
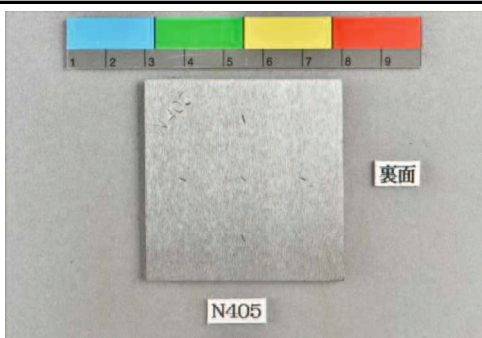
[付着塩分量(mg/m ²)]	59		
[腐食減耗量(mm)]	0.003		
[平均さび厚(μm)]	21		
試験片番号	—	N405	
曝露写真	—

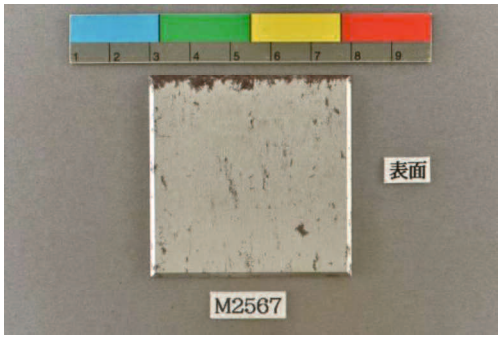
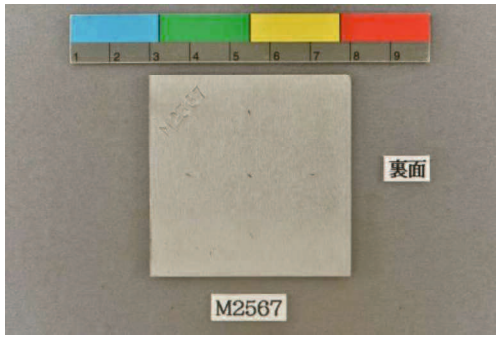
曝露期間	計測値	5年材(2015. 8. 27~2020. 11. 25)	
材質	—	JIS-SMA	
曝露姿勢	—	〈垂直〉	
表面 / 裏面	—	表面	裏面
試験片番号	—	M2567	
曝露写真	—

[付着塩分量(mg/m ²)]	4		
[腐食減耗量(mm)]	0		
[平均さび厚(μm)]	0		
試験片番号	—	M2568	
曝露写真	—

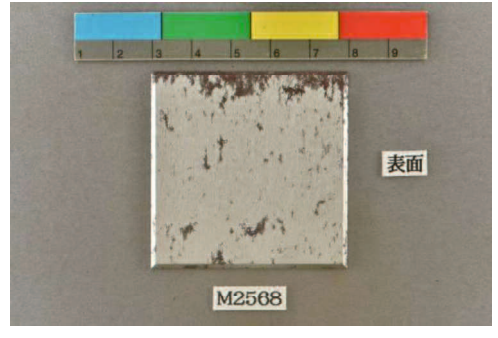
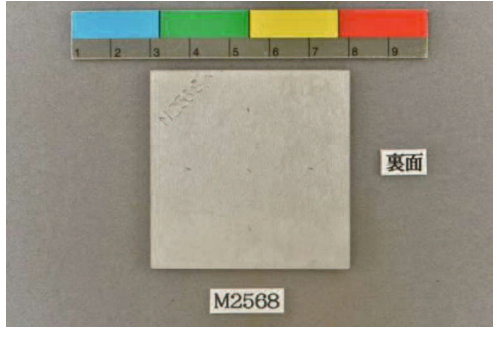
[付着塩分量(mg/m ²)]	4		
[腐食減耗量(mm)]	0		
[平均さび厚(μm)]	0		
曝露姿勢	—	〈水平〉	
表面 / 裏面	—	表面	裏面
試験片番号	—	M2565	
曝露写真	—

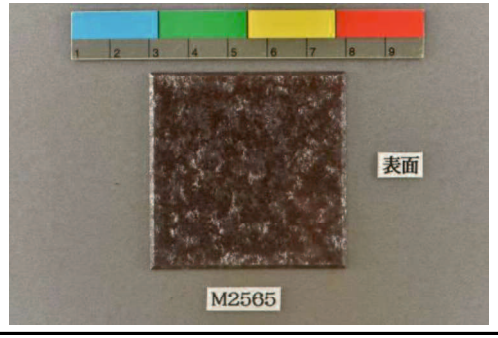
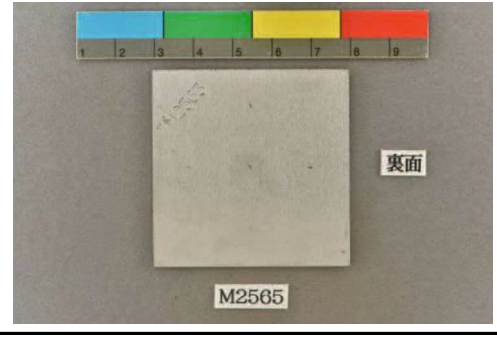
[付着塩分量(mg/m ²)]	64		
[腐食減耗量(mm)]	0.005		
[平均さび厚(μm)]	41		
試験片番号	—	M2566	
曝露写真	—

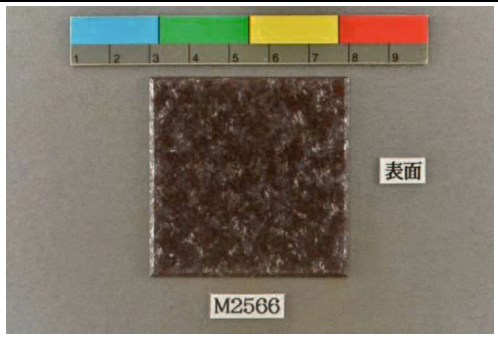
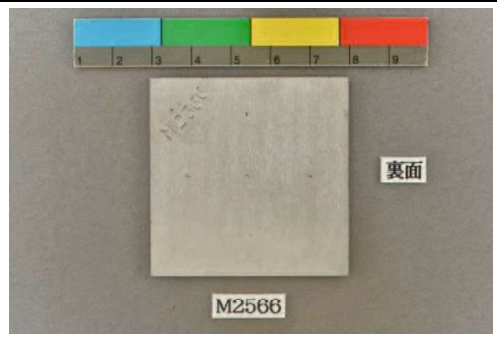
[付着塩分量(mg/m ²)]	68		
[腐食減耗量(mm)]	0.005		
[平均さび厚(μm)]	30

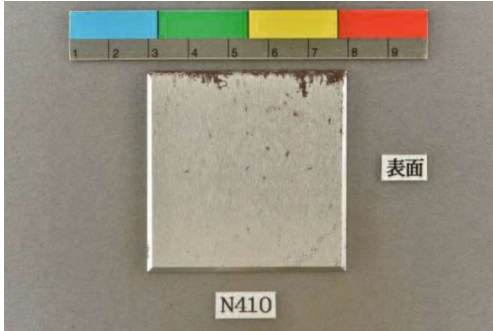
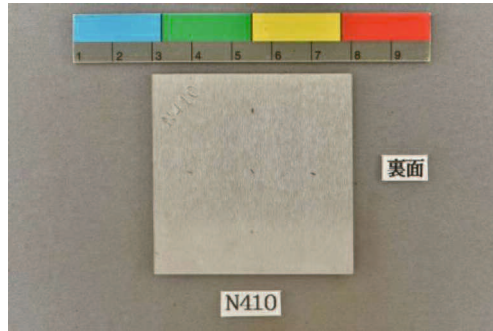
曝露期間	計測値	5年材(2015. 8. 27~2020. 11. 25)	
材質	—	3%Ni	
曝露姿勢	—	〈垂直〉	
表面 / 裏面	—	表面	裏面
試験片番号	—	N410	
曝露写真	—

[付着塩分量(mg/m ²)]	6		
[腐食減耗量(mm)]	0		
[平均さび厚(μm)]	0		
試験片番号	—	N411	
曝露写真	—

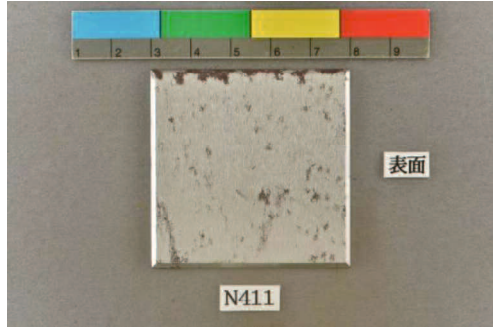
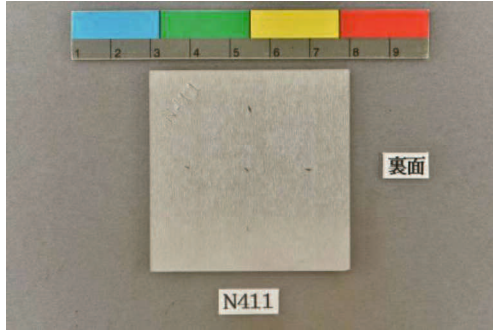
[付着塩分量(mg/m ²)]	6		
[腐食減耗量(mm)]	0		
[平均さび厚(μm)]	0		
曝露姿勢	—	〈水平〉	
表面 / 裏面	—	表面	裏面
試験片番号	—	N408	
曝露写真	—

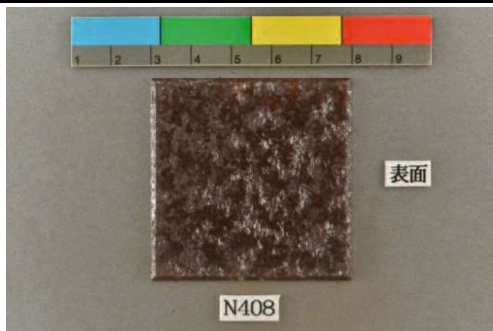
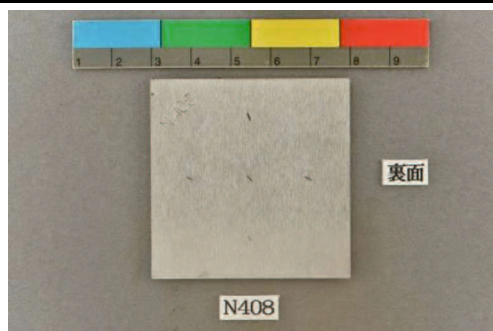
[付着塩分量(mg/m ²)]	71		
[腐食減耗量(mm)]	0.005		
[平均さび厚(μm)]	20		
試験片番号	—	N409	
曝露写真	—

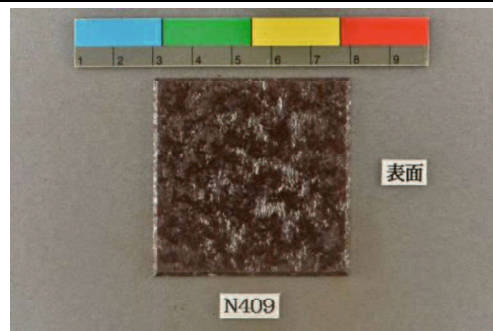
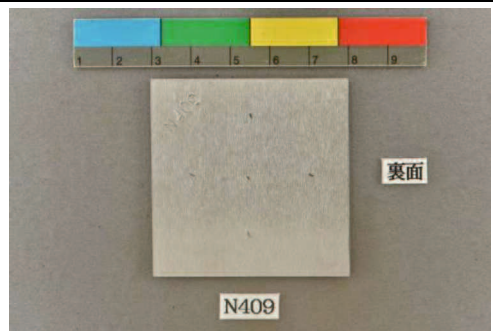
[付着塩分量(mg/m ²)]	80		
[腐食減耗量(mm)]	0.005		
[平均さび厚(μm)]	24

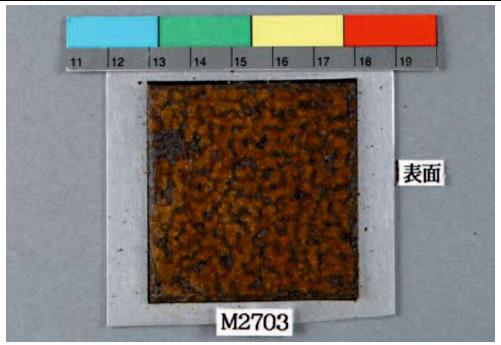
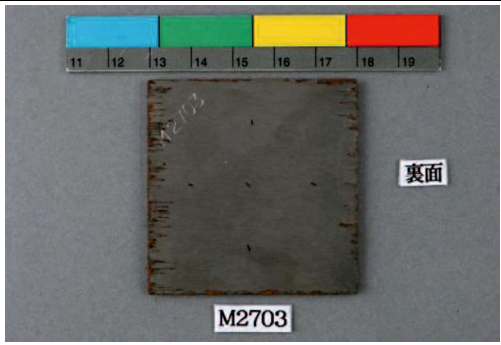
曝露期間	計測値	1年材(2016. 6. 13~2017. 6. 22)	
材質		JIS-SMA	
曝露姿勢		〈垂直〉	
表面 / 裏面		表面	裏面
試験片番号		M2703	
曝露写真	—

[付着塩分量(mg/m ²)]	256		
[腐食減耗量(mm)]	0.036		
[平均さび厚(μm)]	186		
試験片番号		M2704	
曝露写真	—

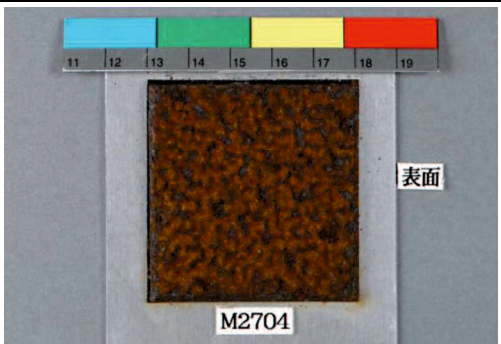
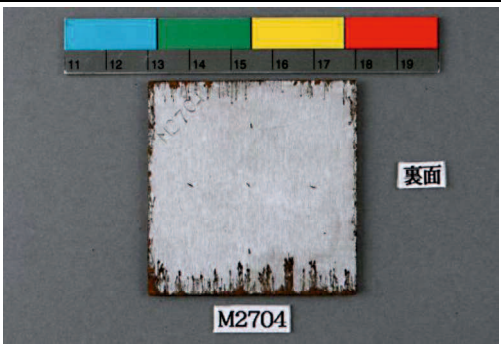
[付着塩分量(mg/m ²)]	235		
[腐食減耗量(mm)]	0.038		
[平均さび厚(μm)]	187		
曝露姿勢		〈水平〉	
表面 / 裏面		表面	裏面
試験片番号		M2701	
曝露写真	—

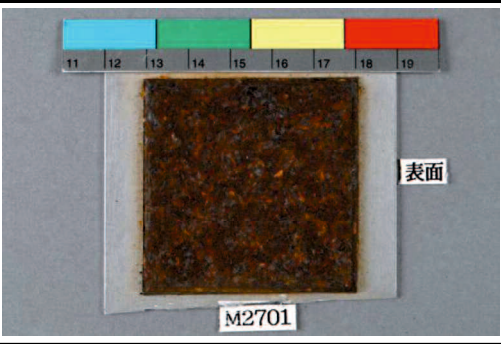
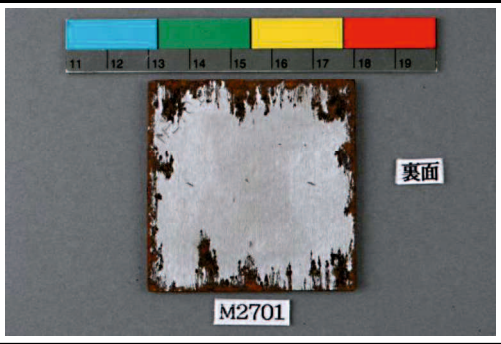
[付着塩分量(mg/m ²)]	48		
[腐食減耗量(mm)]	0.097		
[平均さび厚(μm)]	389		
試験片番号		M2702	
曝露写真	—

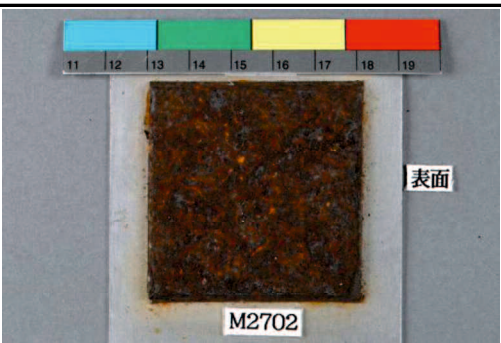
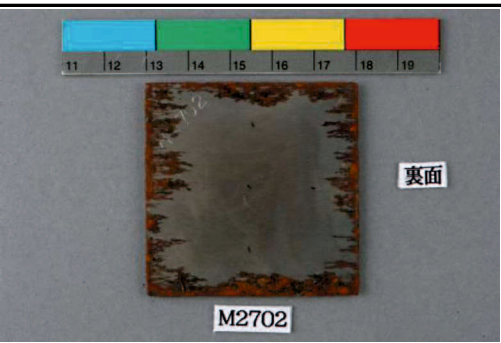
[付着塩分量(mg/m ²)]	162		
[腐食減耗量(mm)]	0.102		
[平均さび厚(μm)]	389

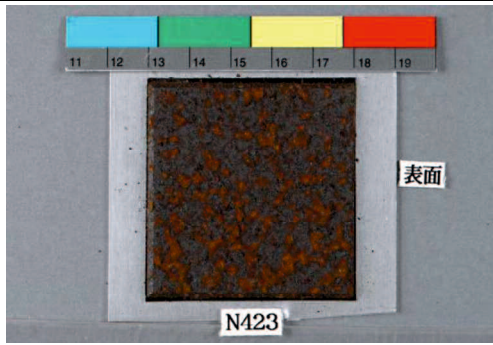
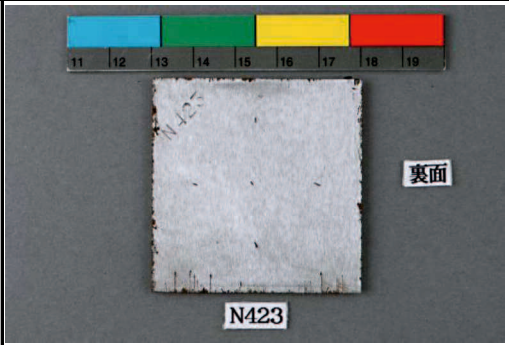
曝露期間	計測値	1年材(2016. 6. 13~2017. 6. 22)	
材質		3%Ni	
曝露姿勢	—	〈垂直〉	
表面 / 裏面		表面	裏面
試験片番号		N423	
曝露写真	—

[付着塩分量(mg/m ²)]	227		
[腐食減耗量(mm)]	0.029		
[平均さび厚(μm)]	115		
試験片番号		N424	
曝露写真	—

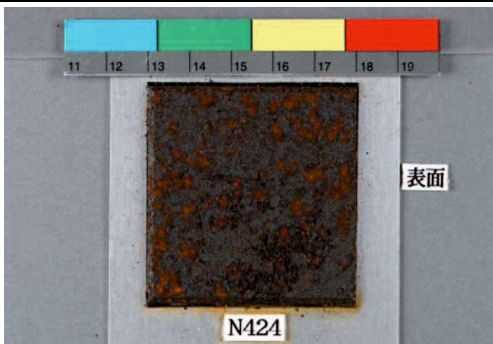
[付着塩分量(mg/m ²)]	363		
[腐食減耗量(mm)]	0.035		
[平均さび厚(μm)]	122		
曝露姿勢	—	〈水平〉	
表面 / 裏面		表面	裏面
試験片番号		N421	
曝露写真	—
