博士論文

金属サンドイッチパネル設置による
鋼板桁橋の腐食環境改善に関する研究

(A study on improvement of corrosion environment of a steel
plate girder bridge by installing metallic sandwiched panel)

立花 周作

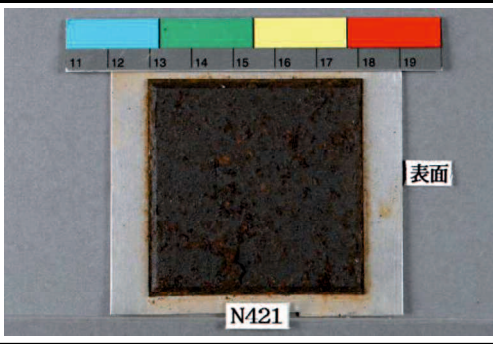
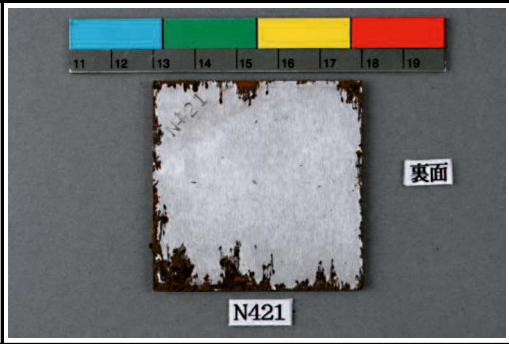
[付着塩分量(mg/m ²)]	363		
[腐食減耗量(mm)]	0.035		
[平均さび厚(μm)]	122		
曝露姿勢	—	〈水平〉	
表面 / 裏面		表面	裏面
試験片番号		N421	
曝露写真	—

[付着塩分量(mg/m ²)]	240		
[腐食減耗量(mm)]	0.064		
[平均さび厚(μm)]	82		
試験片番号		N422	
曝露写真	—

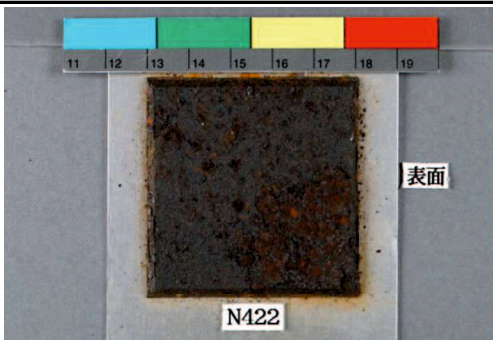
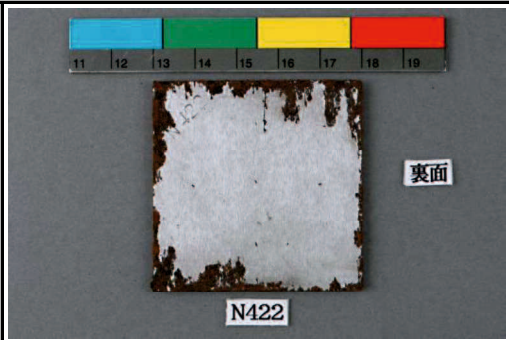
[付着塩分量(mg/m ²)]	353		
[腐食減耗量(mm)]	0.068		
[平均さび厚(μm)]	209

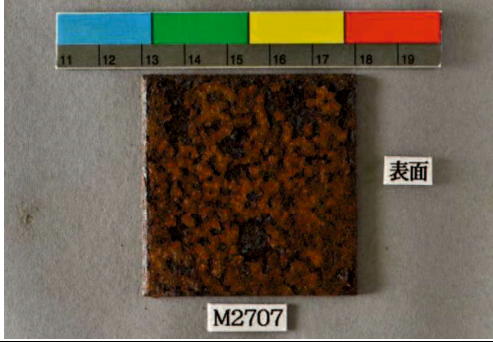
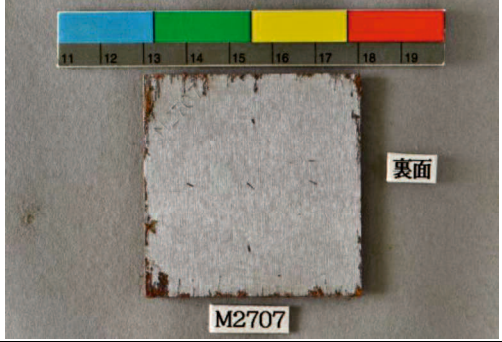
曝露期間	計測値	2年材(2016. 6. 13~2018. 6. 14)	
材質	—	JIS-SMA	
曝露姿勢	—	〈垂直〉	
表面 / 裏面	—	表面	裏面
試験片番号	—	M2707	
曝露写真	—

[付着塩分量(mg/m ²)]	132		
[腐食減耗量(mm)]	0.045		
[平均さび厚(μm)]	187		
試験片番号	—	M2708	
曝露写真	—

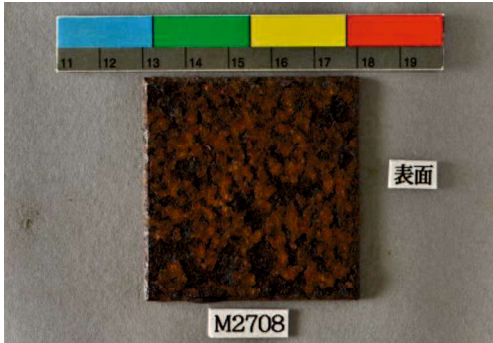
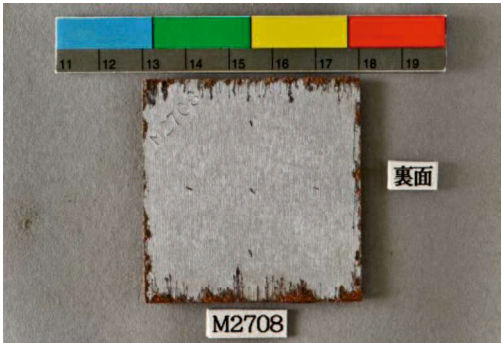
[付着塩分量(mg/m ²)]	171		
[腐食減耗量(mm)]	0.052		
[平均さび厚(μm)]	193		
曝露姿勢	—	〈水平〉	
表面 / 裏面	—	表面	裏面
試験片番号	—	M2705	
曝露写真	—

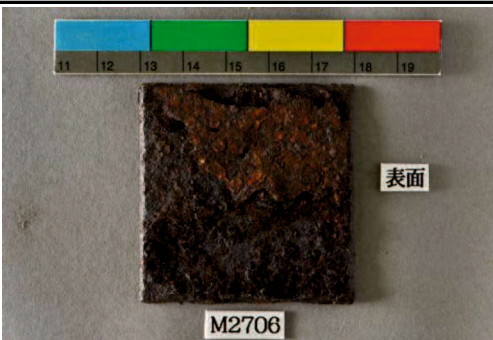
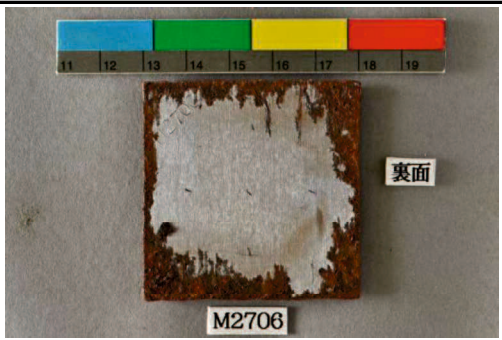
[付着塩分量(mg/m ²)]	368		
[腐食減耗量(mm)]	0.149		
[平均さび厚(μm)]	586		
試験片番号	—	M2706	
曝露写真	—

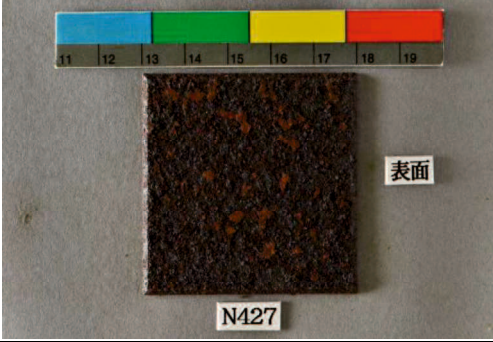
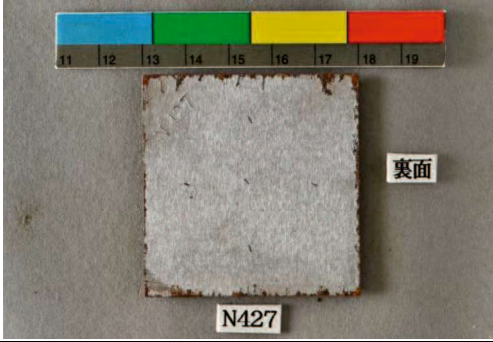
【桁外】ワッペン試験片評価結果 [2年材] 3%Ni

曝露期間	計測値	2年材(2016. 6. 13~2018. 6. 14)	
材質		3%Ni	
曝露姿勢	—	〈垂直〉	
表面 / 裏面		表面	裏面
試験片番号		N427	
曝露写真	—

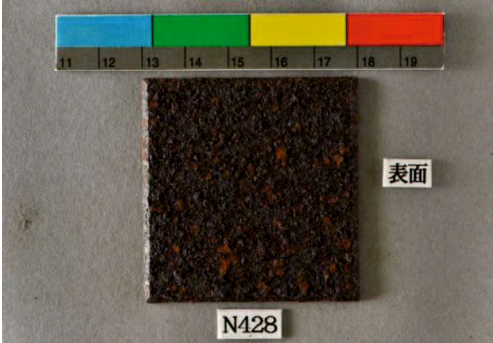
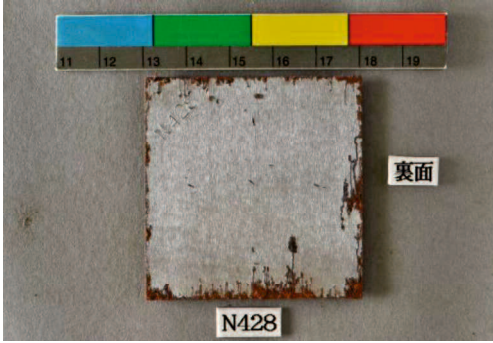
[付着塩分量(mg/m ²)]	135		
[腐食減耗量(mm)]	0.041		
[平均さび厚(μm)]	167		
試験片番号		N428	
曝露写真	—

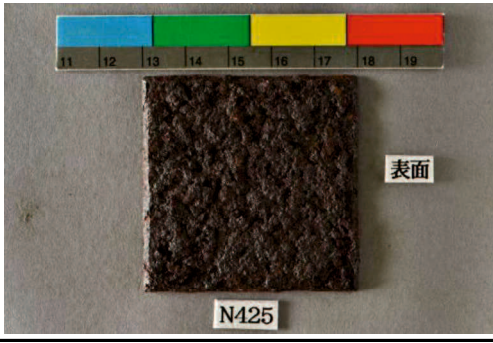
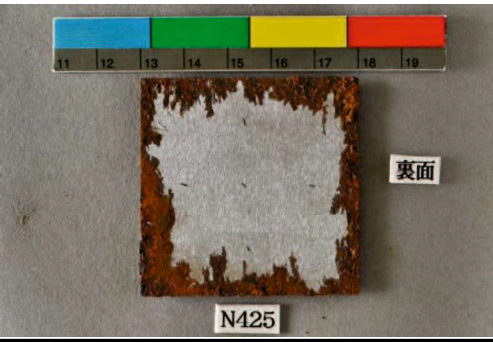
[付着塩分量(mg/m ²)]	137		
[腐食減耗量(mm)]	0.047		
[平均さび厚(μm)]	149		
曝露姿勢	—	〈水平〉	
表面 / 裏面		表面	裏面
試験片番号		N425	
曝露写真	—

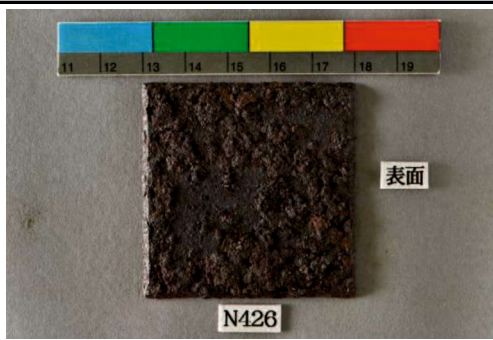
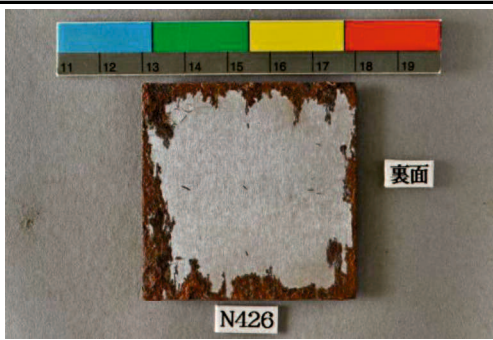
[付着塩分量(mg/m ²)]	556		
[腐食減耗量(mm)]	0.114		
[平均さび厚(μm)]	439		
試験片番号		N426	
曝露写真	—

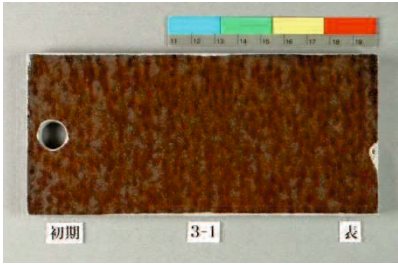
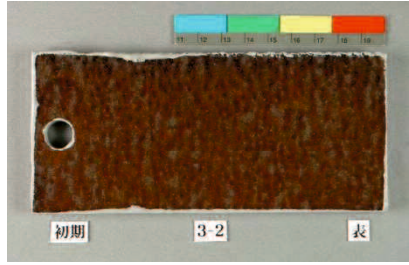
【桁内】 小型試験体評価結果

[水準3] 無処理仕様 (さび外観評点5)			水準 3 (さび外観評点5)	
水 準			水 準 3 (さび外観評点5)	
曝 露 姿 勢			垂 直	水 平
さ び 厚	素地調整前		—	—
	素地調整後		—	—
付 着 塩 分 量	素地調整前		—	—
	素地調整後		—	—
初 期	さ び 厚 上段〈垂直〉 下段〈水平〉	138 μm

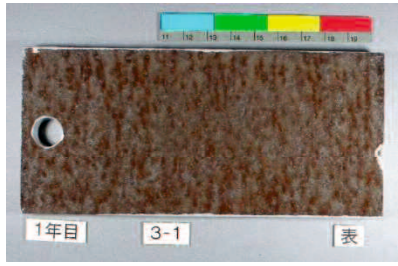
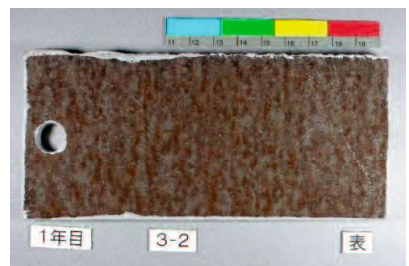
129 μm		
	付 着 塩 分 量 上段〈垂直〉 下段〈水平〉	5.4 mg/m^2		
		7.6 mg/m^2		
1 年 目	さ び 厚 上段〈垂直〉 下段〈水平〉	125 μm

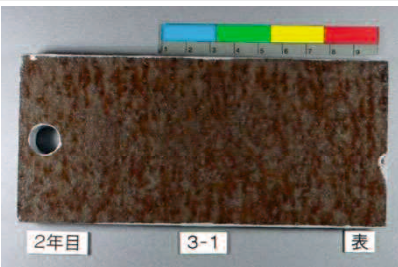
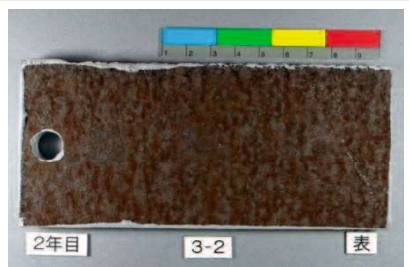
126 μm		
	付 着 塩 分 量 上段〈垂直〉 下段〈水平〉	mg/m^2		
		mg/m^2		
2 年 目	さ び 厚 上段〈垂直〉 下段〈水平〉	118 μm

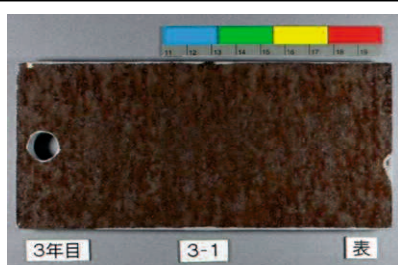
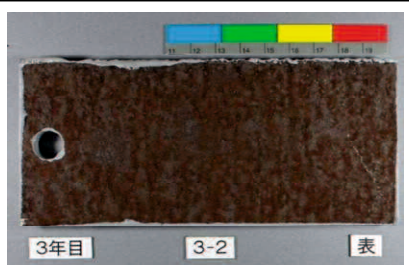
141 μm		
	付 着 塩 分 量 上段〈垂直〉 下段〈水平〉	mg/m^2		
		mg/m^2		
3 年 目	さ び 厚 上段〈垂直〉 下段〈水平〉	122 μm

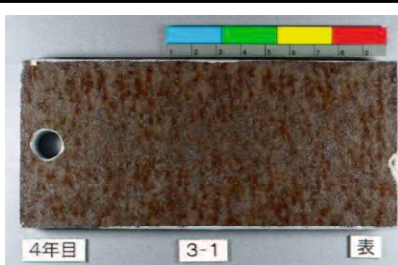
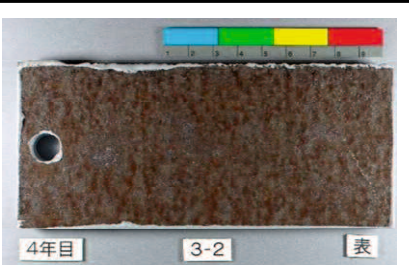
137 μm		
	付 着 塩 分 量 上段〈垂直〉 下段〈水平〉	mg/m^2		
		mg/m^2		
4 年 目	さ び 厚 上段〈垂直〉 下段〈水平〉	124 μm

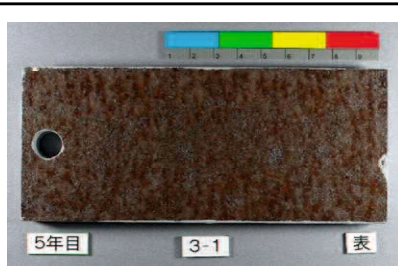
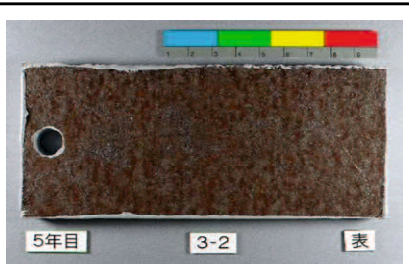
142 μm		
	付 着 塩 分 量 上段〈垂直〉 下段〈水平〉	mg/m^2		
		mg/m^2		
5 年 目	さ び 厚 上段〈垂直〉 下段〈水平〉	130 μm

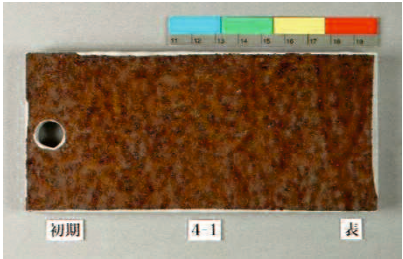
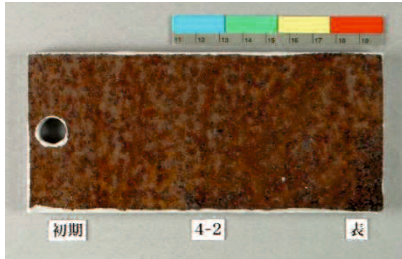
【桁内】 小型試験体評価結果

[水準4] 無処理仕様 (さび外観評点4)			水準 4 (さび外観評点4)	
水 準			水 準 4 (さび外観評点4)	
曝 露 姿 勢			垂 直	水 平
さ び 厚	素地調整前		—	—
	素地調整後		—	—
付 着 塩 分 量	素地調整前		—	—
	素地調整後		—	—
初 期	さ び 厚 上段〈垂直〉 下段〈水平〉	130 μm

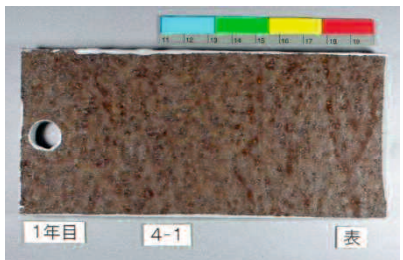
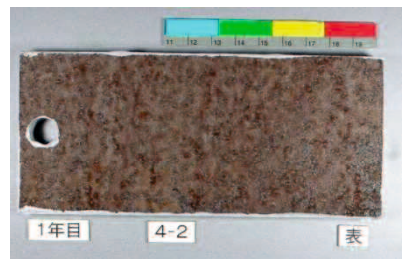
124 μm		
	付 着 塩 分 量 上段〈垂直〉 下段〈水平〉	7.0 mg/m^2		
		6.5 mg/m^2		
1 年 目	さ び 厚 上段〈垂直〉 下段〈水平〉	136 μm

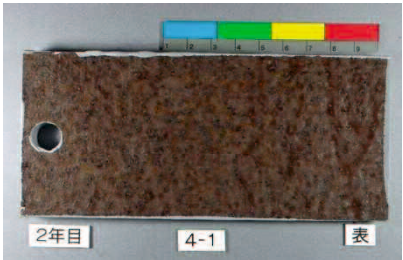
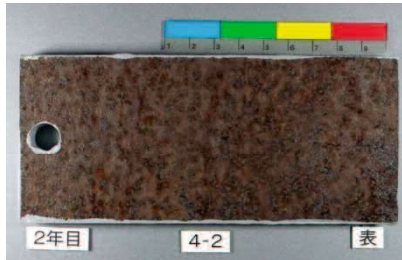
121 μm		
	付 着 塩 分 量 上段〈垂直〉 下段〈水平〉	mg/m^2		
		mg/m^2		
2 年 目	さ び 厚 上段〈垂直〉 下段〈水平〉	134 μm

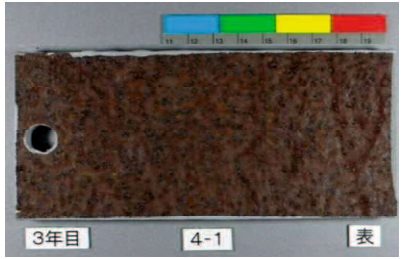
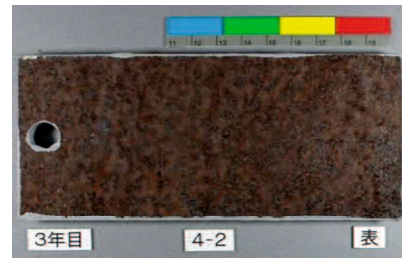
120 μm		
	付 着 塩 分 量 上段〈垂直〉 下段〈水平〉	mg/m^2		
		mg/m^2		
3 年 目	さ び 厚 上段〈垂直〉 下段〈水平〉	133 μm

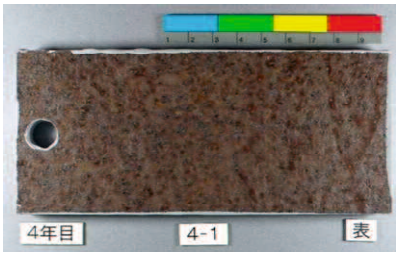
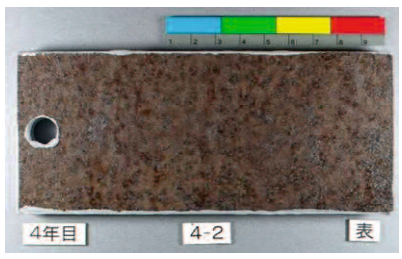
126 μm		
	付 着 塩 分 量 上段〈垂直〉 下段〈水平〉	mg/m^2		
		mg/m^2		
4 年 目	さ び 厚 上段〈垂直〉 下段〈水平〉	136 μm

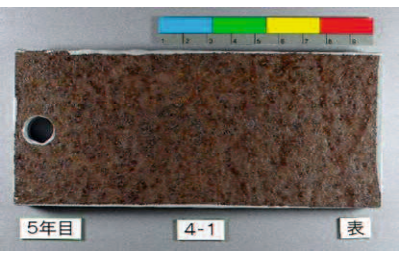
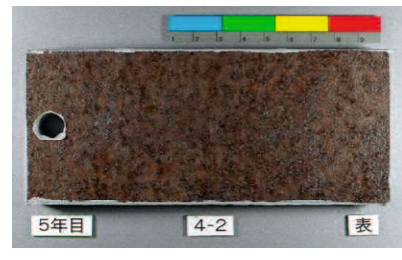
126 μm		
	付 着 塩 分 量 上段〈垂直〉 下段〈水平〉	mg/m^2		
		mg/m^2		
5 年 目	さ び 厚 上段〈垂直〉 下段〈水平〉	142 μm

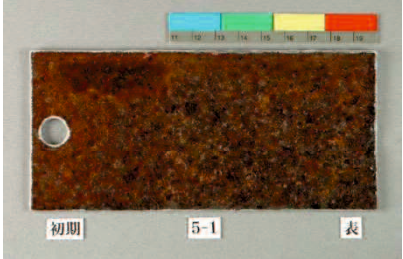
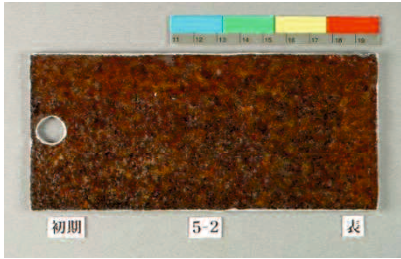
【桁内】 小型試験体評価結果

[水準5] 無処理仕様 (さび外観評点3)			水準 5 (さび外観評点3)	
水 準			水 準 5 (さび外観評点3)	
曝 露 姿 勢			垂 直	水 平
さ び 厚	素地調整前		—	—
	素地調整後		—	—
付 着 塩 分 量	素地調整前		—	—
	素地調整後		—	—
初 期	さ び 厚 上段〈垂直〉 下段〈水平〉	245 μm

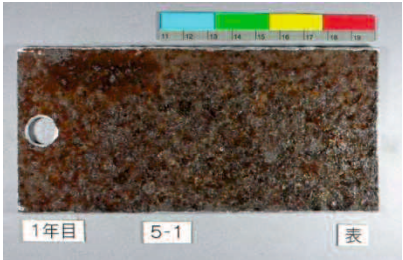
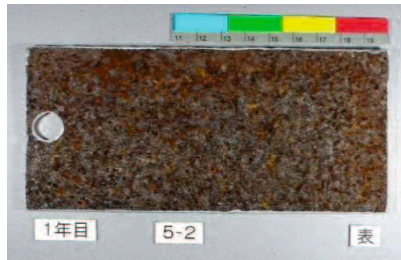
258 μm		
	付 着 塩 分 量 上段〈垂直〉 下段〈水平〉	47.8 mg/m^2		
		49.2 mg/m^2		
1 年 目	さ び 厚 上段〈垂直〉 下段〈水平〉	273 μm

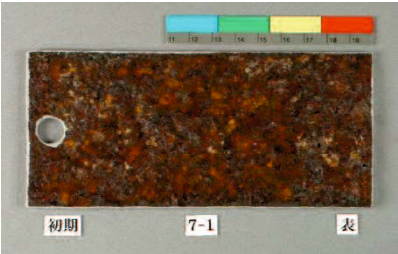
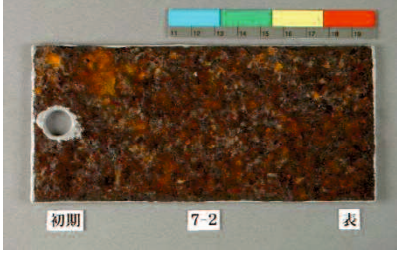
[水準7] 無処理仕様 (さび外観評点2)			水準 7 (さび外観評点2)	
水 準			水 準 7 (さび外観評点2)	
曝 露 姿 勢			垂 直	水 平
さ び 厚	素地調整前		—	—
	素地調整後		—	—
付 着 塩 分 量	素地調整前		—	—
	素地調整後		—	—
初 期	さ び 厚 上段〈垂直〉 下段〈水平〉	569 μm

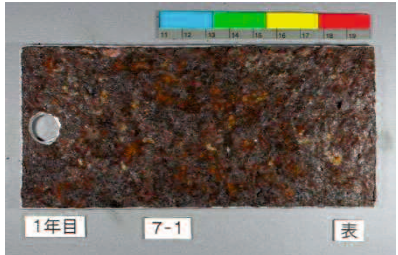
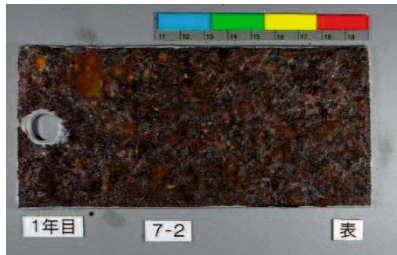
<p>初期 7-2 表</p>
		523 μm		
	付 着 塩 分 量 上段〈垂直〉 下段〈水平〉	973mg/m ²		
		1,201mg/m ²		
1 年 目	さ び 厚 上段〈垂直〉 下段〈水平〉	966 μm

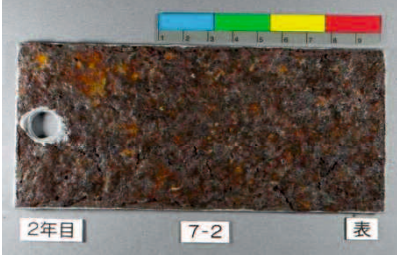
<p>1年目 7-2 表</p>
		894 μm		
	付 着 塩 分 量 上段〈垂直〉 下段〈水平〉	mg/m ²		
		mg/m ²		
2 年 目	さ び 厚 上段〈垂直〉 下段〈水平〉	1,110 μm

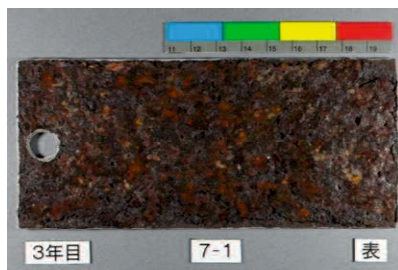
<p>2年目 7-2 表</p>
		973 μm		
	付 着 塩 分 量 上段〈垂直〉 下段〈水平〉	mg/m ²		
		mg/m ²		
3 年 目	さ び 厚 上段〈垂直〉 下段〈水平〉	1,200 μm

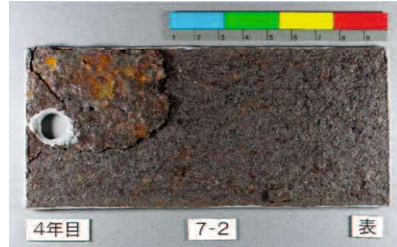
<p>3年目 7-2 表</p>
		289 μm (さび剥落)		
	付 着 塩 分 量 上段〈垂直〉 下段〈水平〉	mg/m ²		
		mg/m ²		
4 年 目	さ び 厚 上段〈垂直〉 下段〈水平〉	1,097 μm (さび剥落)

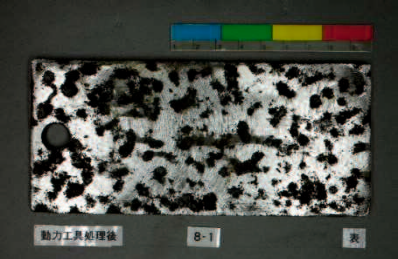
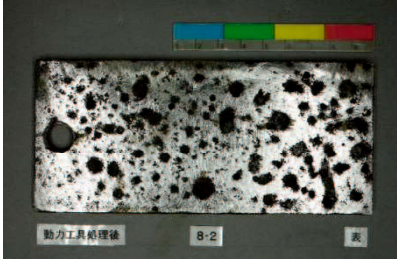
[水準8] 無塗装仕様 (動力工具処理)			水準 8 (動力工具処理)	
水 準			水 準 8 (動力工具処理)	
曝 露 姿 勢			垂 直	水 平
さ び 厚	素地調整前	771 μm	642 μm	
	素地調整後	1 μm	3 μm	
付 着 塩 分 量	素地調整前	1,740 mg/m^2	>1,999 mg/m^2	
	素地調整後	1,193 mg/m^2	1,660 mg/m^2	
初 期	さ び 厚 上段 (垂直)	1 μm

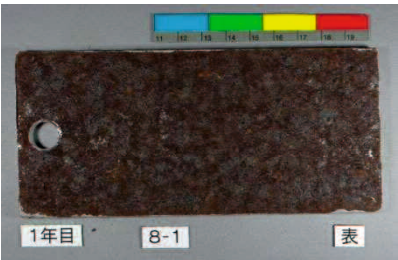
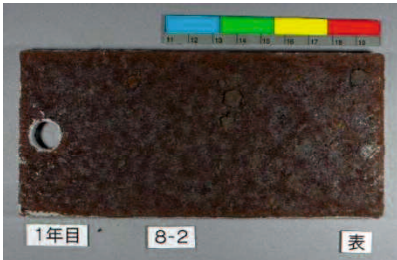
下段 (水平)	3 μm		
	付 着 塩 分 量 上段 (垂直)	mg/m^2		
	下段 (水平)	mg/m^2		
1 年 目	さ び 厚 上段 (垂直)	126 μm

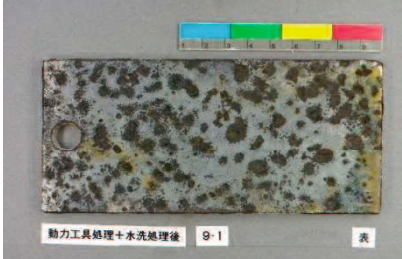
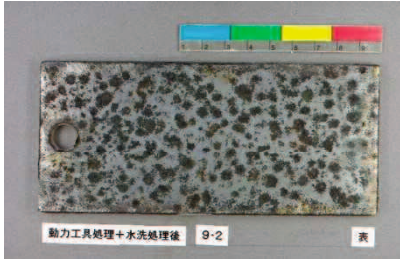
[水準9] 無塗装仕様 (動力工具+水洗処理)			水準 9 (動力工具+水洗処理)	
水 準			垂 直	水 平
曝 露 姿 勢				
さ び 厚	素地調整前	814 μm	672 μm	
	素地調整後	15 μm	5 μm	
付 着 塩 分 量	素地調整前	>1,999 mg/m^2	1,243 mg/m^2	
	素地調整後	760 mg/m^2	885 mg/m^2	
初 期	さ び 厚 上段〈垂直〉 下段〈水平〉	15 μm

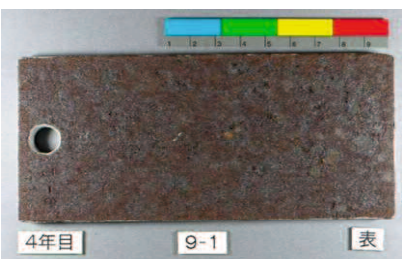
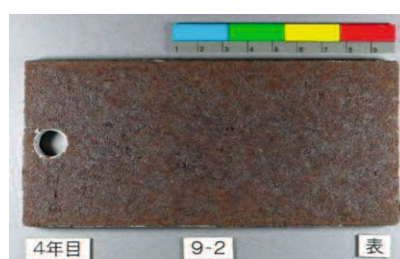
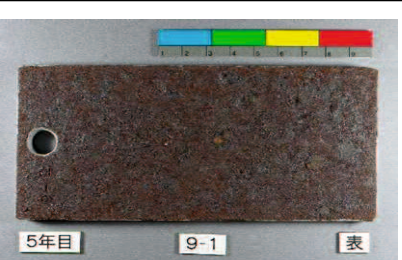
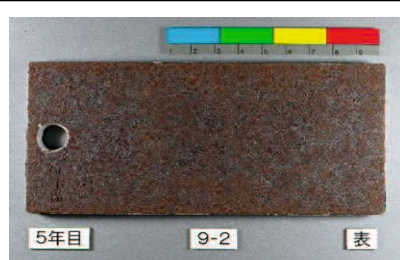
144 μm		
	付 着 塩 分 量 上段〈垂直〉 下段〈水平〉	mg/m^2		
		mg/m^2		
4 年 目	さ び 厚 上段〈垂直〉 下段〈水平〉	144 μm

151 μm		
	付 着 塩 分 量 上段〈垂直〉 下段〈水平〉	mg/m^2		
		mg/m^2		
5 年 目	さ び 厚 上段〈垂直〉 下段〈水平〉	165 μm

173 μm		
	付 着 塩 分 量 上段〈垂直〉 下段〈水平〉	mg/m^2		
		mg/m^2

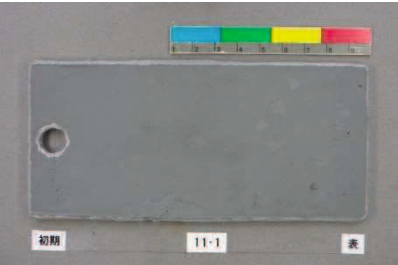
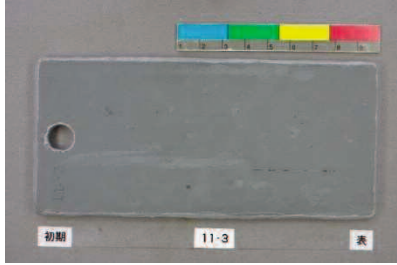
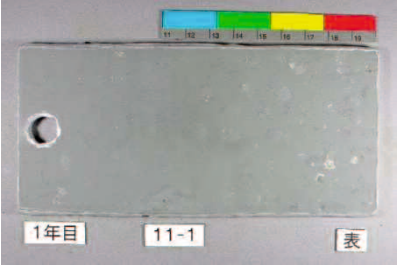
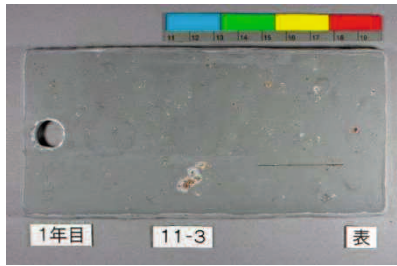
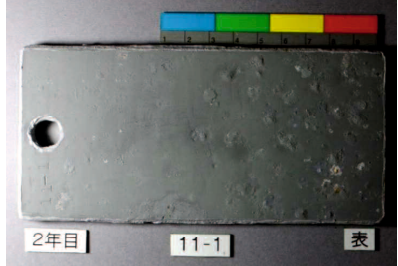
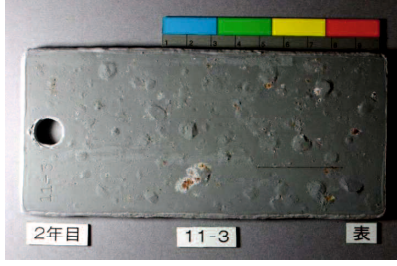
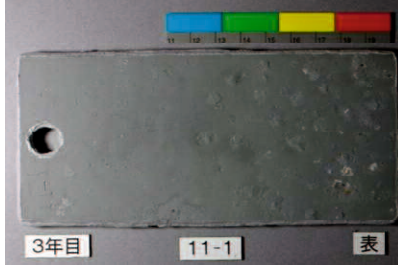
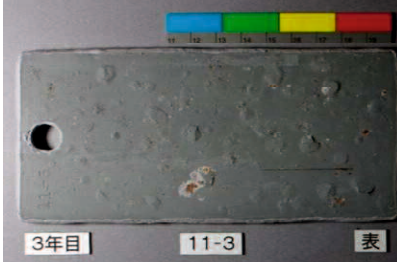
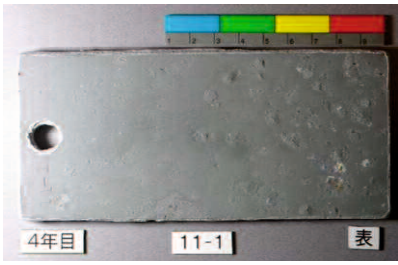
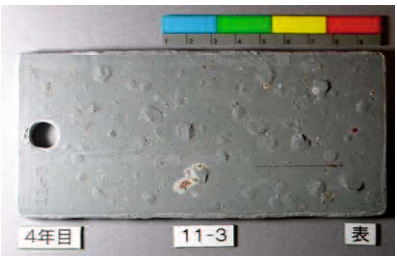
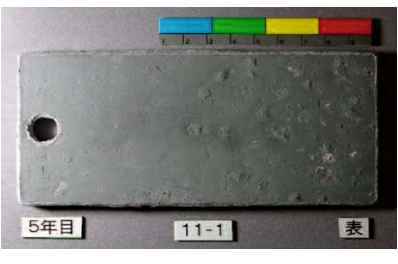
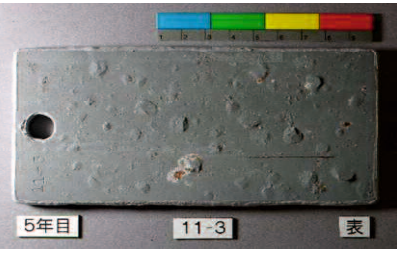
[水準11] 簡易塗装仕様 (有機ジンクリッチペイント) / 垂直			水準 11 (有機ジンクリッチペイント)	
水 準			水 準 11 (有機ジンクリッチペイント)	
曝 露 姿 勢			垂 直 (人工キズなし)	垂 直 (人工キズ有り)
さ び 厚	素地調整前	824 μm

素地調整後	2 μm		
付 着 塩 分 量	素地調整前	>1,999 mg/m^2		
	素地調整後	583 mg/m^2		
初 期	鋼材表面膜厚 上段〈なし〉 下段〈有り〉	87 μm

105 μm		
	付 着 塩 分 量 上段〈なし〉 下段〈有り〉	mg/m^2		
		mg/m^2		
1 年 目	鋼材表面膜厚 上段〈なし〉 下段〈有り〉	89 μm

109 μm		
	付 着 塩 分 量 上段〈なし〉 下段〈有り〉	mg/m^2		
		mg/m^2		
2 年 目	鋼材表面膜厚 上段〈なし〉 下段〈有り〉	100 μm

227 μm		
	付 着 塩 分 量 上段〈なし〉 下段〈有り〉	mg/m^2		
		mg/m^2		
3 年 目	鋼材表面膜厚 上段〈なし〉 下段〈有り〉	98 μm

249 μm		
	付 着 塩 分 量 上段〈なし〉 下段〈有り〉	mg/m^2		
		mg/m^2		
4 年 目	鋼材表面膜厚 上段〈なし〉 下段〈有り〉	100 μm

286 μm		
	付 着 塩 分 量 上段〈なし〉 下段〈有り〉	mg/m^2		
		mg/m^2		
5 年 目	鋼材表面膜厚 上段〈なし〉 下段〈有り〉	102 μm		
		279 μm		
	付 着 塩 分 量 上段〈なし〉 下段〈有り〉	mg/m^2		
		mg/m^2

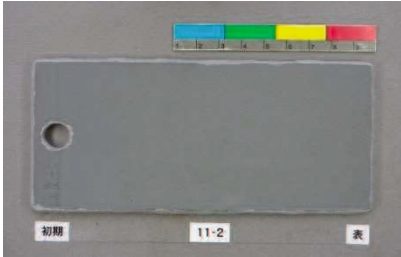
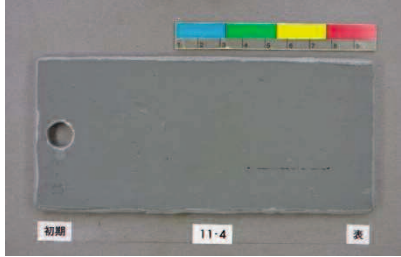
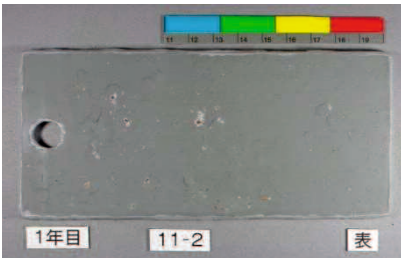
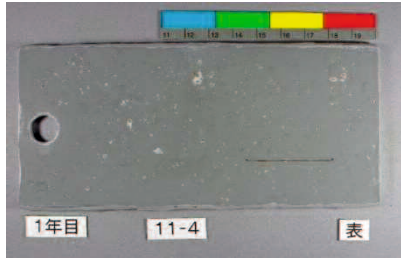
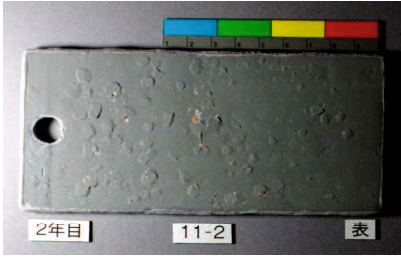
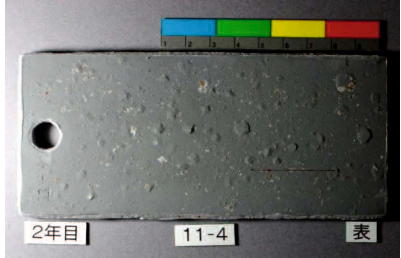
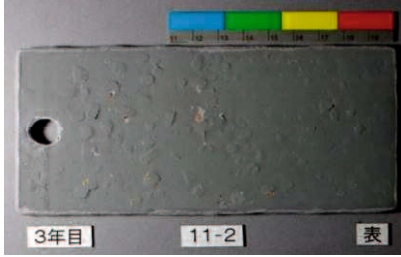
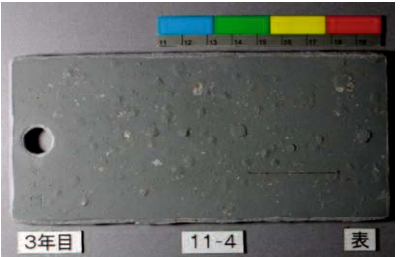
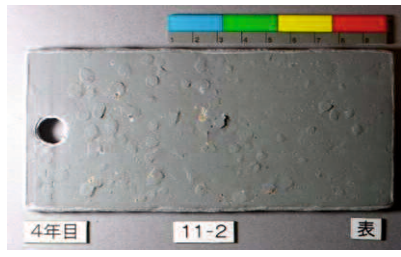
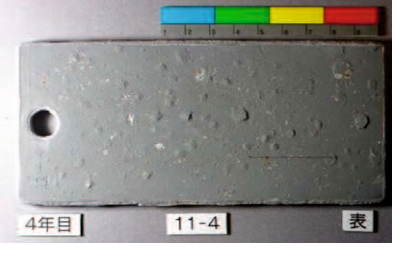
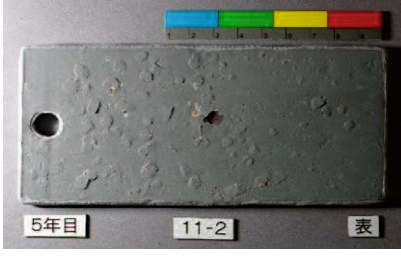
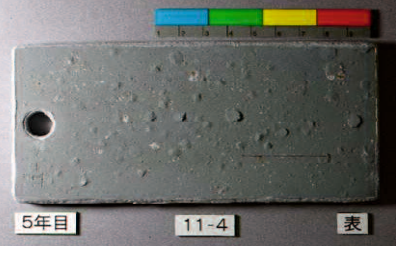
[水準11] 簡易塗装仕様 (有機ジンクリッチペイント) / 水平			水準 11 (有機ジンクリッチペイント)			
水 準			水 準 11 (有機ジンクリッチペイント)			
曝 露 姿 勢			水 平 (人工キズなし)		水 平 (人工キズ有り)	
さ び 厚	素地調整前		636 μm		579 μm	
	素地調整後		0 μm		11 μm	
付 着 塩 分 量	素地調整前		>1,999 mg/m ²		1,948 mg/m ²	
	素地調整後		1,122 mg/m ²		946 mg/m ²	
初 期	鋼材表面膜厚 上段〈なし〉 下段〈有り〉	80 μm

92 μm				
	付 着 塩 分 量 上段〈なし〉 下段〈有り〉	mg/m ²				
		mg/m ²				
1 年 目	鋼材表面膜厚 上段〈なし〉 下段〈有り〉	83 μm

93 μm				
	付 着 塩 分 量 上段〈なし〉 下段〈有り〉	mg/m ²				
		mg/m ²				
2 年 目	鋼材表面膜厚 上段〈なし〉 下段〈有り〉	104 μm

105 μm				
	付 着 塩 分 量 上段〈なし〉 下段〈有り〉	mg/m ²				
		mg/m ²				
3 年 目	鋼材表面膜厚 上段〈なし〉 下段〈有り〉	152 μm

110 μm				
	付 着 塩 分 量 上段〈なし〉 下段〈有り〉	mg/m ²				
		mg/m ²				
4 年 目	鋼材表面膜厚 上段〈なし〉 下段〈有り〉	148 μm

116 μm				
	付 着 塩 分 量 上段〈なし〉 下段〈有り〉	mg/m ²				
		mg/m ²				
5 年 目	鋼材表面膜厚 上段〈なし〉 下段〈有り〉	144 μm

147 μm				
	付 着 塩 分 量 上段〈なし〉 下段〈有り〉	mg/m ²				
		mg/m ²

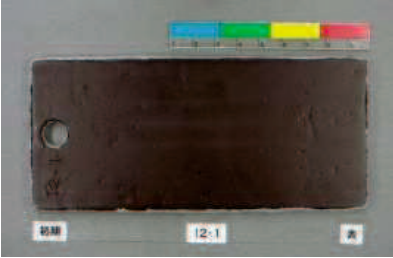
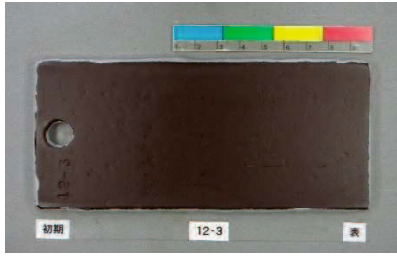
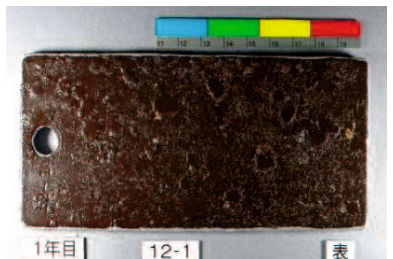
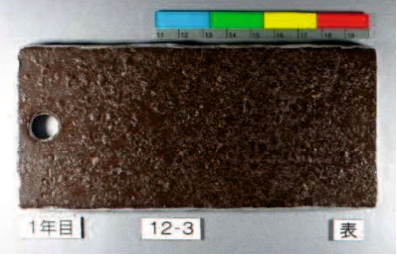
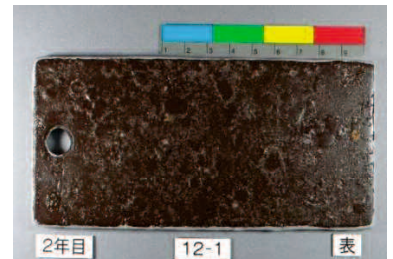
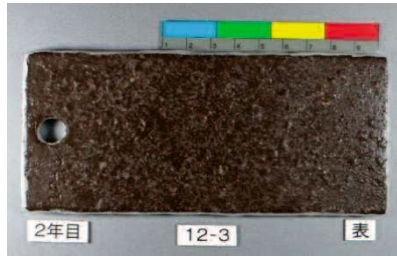
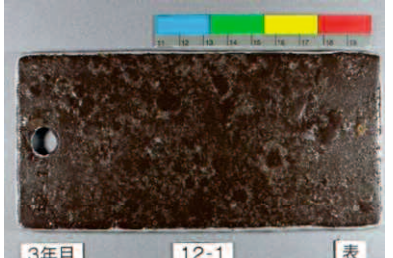
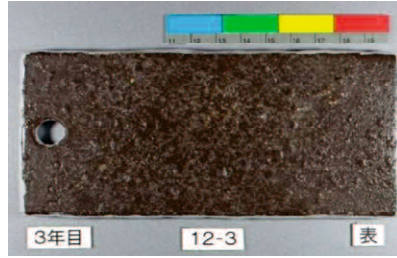
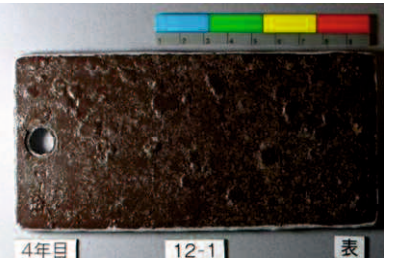
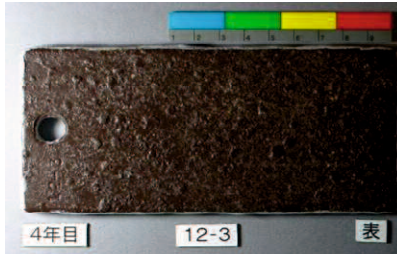
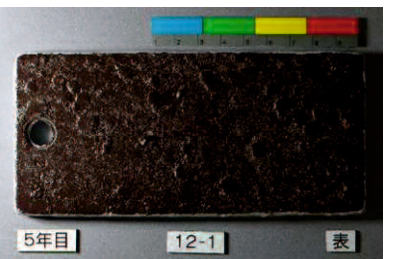
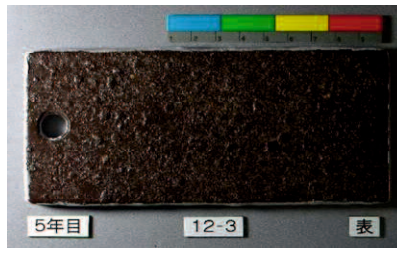
水 準		水 準 12 (さび安定化補助処理)		
曝 露 姿 勢		垂 直 (人工キズなし)	垂 直 (人工キズ有り)	
さ び 厚	素地調整前	664 μm	628 μm	
	素地調整後	16 μm	11 μm	
付 着 塩 分 量	素地調整前	>1,999 mg/m^2	1,656 mg/m^2	
	素地調整後	>1,999 mg/m^2	>1,999 mg/m^2	
初 期	鋼材表面膜厚 上段〈なし〉 下段〈有り〉	107 μm

113 μm		
	付 着 塩 分 量 上段〈なし〉 下段〈有り〉	mg/m^2		
		mg/m^2		
1 年 目	鋼材表面膜厚 上段〈なし〉 下段〈有り〉	138 μm

170 μm		
	付 着 塩 分 量 上段〈なし〉 下段〈有り〉	mg/m^2		
		mg/m^2		
2 年 目	鋼材表面膜厚 上段〈なし〉 下段〈有り〉	160 μm

194 μm		
	付 着 塩 分 量 上段〈なし〉 下段〈有り〉	mg/m^2		
		mg/m^2		
3 年 目	鋼材表面膜厚 上段〈なし〉 下段〈有り〉	151 μm

184 μm		
	付 着 塩 分 量 上段〈なし〉 下段〈有り〉	mg/m^2		
		mg/m^2		
4 年 目	鋼材表面膜厚 上段〈なし〉 下段〈有り〉	150 μm

223 μm		
	付 着 塩 分 量 上段〈なし〉 下段〈有り〉	mg/m^2		
		mg/m^2		
5 年 目	鋼材表面膜厚 上段〈なし〉 下段〈有り〉	159 μm

231 μm		
	付 着 塩 分 量 上段〈なし〉 下段〈有り〉	mg/m^2		
		mg/m^2

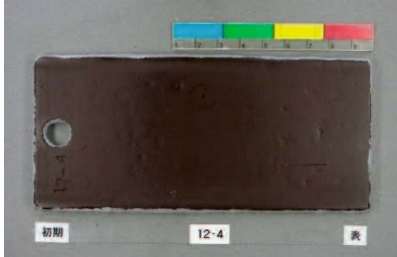
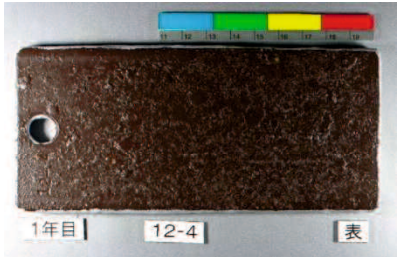
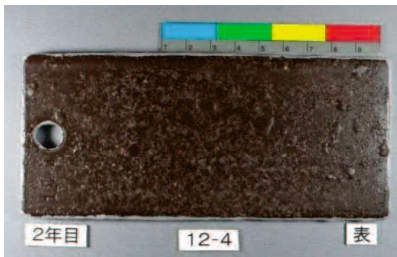
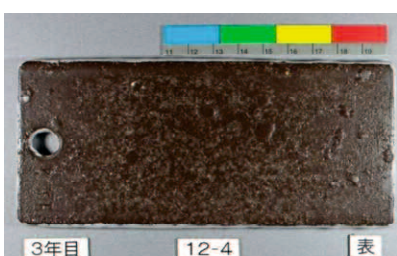
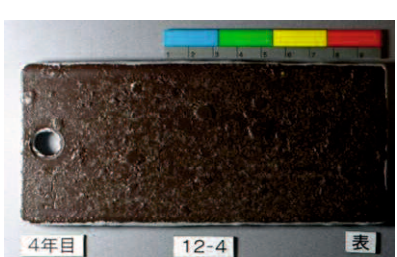
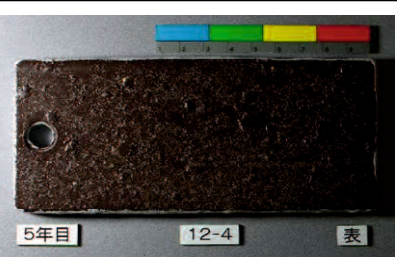
[水準12] 簡易塗装仕様 (さび安定化補助処理) / 水平			水準 12 (さび安定化補助処理)			
水 準			水 準 12 (さび安定化補助処理)			
曝 露 姿 勢			水 平 (人工キズなし)		水 平 (人工キズ有り)	
さ び 厚	素地調整前		794 μ m		585 μ m	
	素地調整後		23 μ m		11 μ m	
付 着 塩 分 量	素地調整前		1,717 mg/m ²		1,828 mg/m ²	
	素地調整後		>1,999 mg/m ²		1,566 mg/m ²	
初 期	鋼材表面膜厚 上段〈なし〉 下段〈有り〉		142 μ m

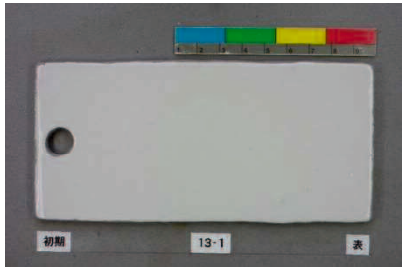
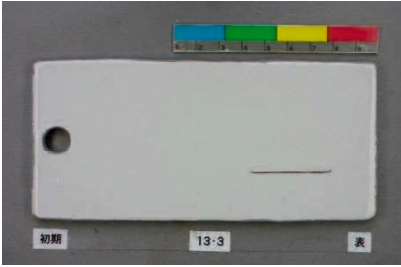
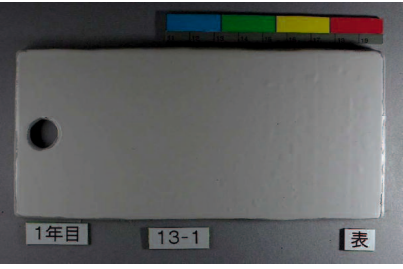
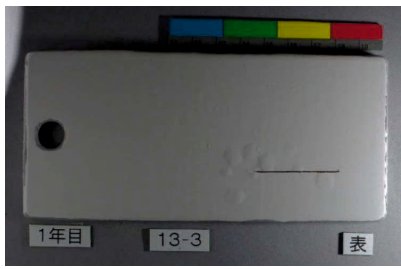
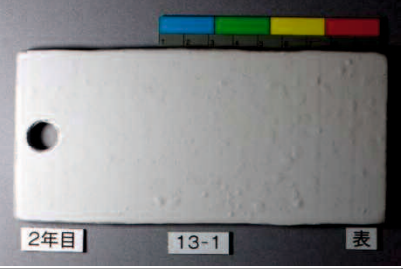
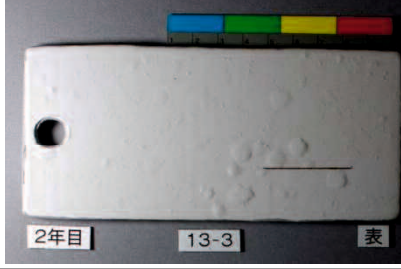
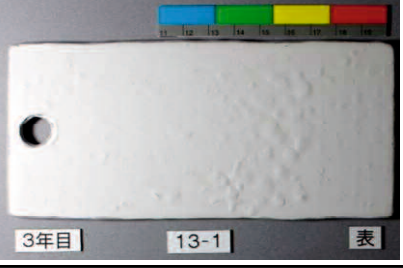
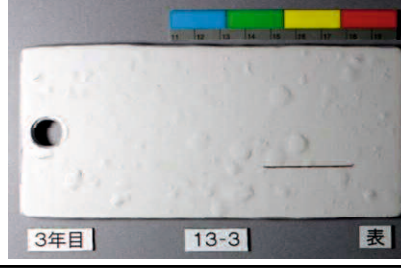
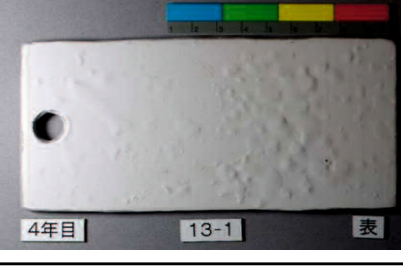
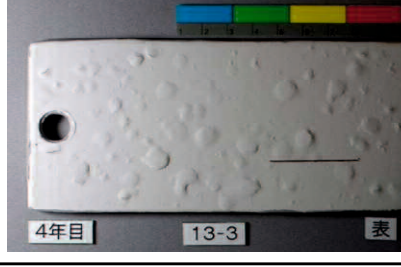
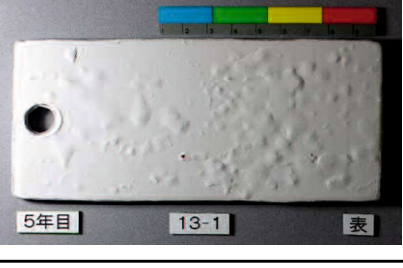
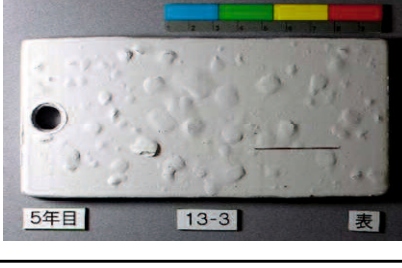
[水準13] 塗り替え塗装仕様 (Rc-II) / 垂直			水 準 13 (Rc-II)	
水 準			水 準 13 (Rc-II)	
曝 露 姿 勢			垂 直 (人工キズなし)	垂 直 (人工キズ有り)
さ び 厚	素地調整前	661 μm

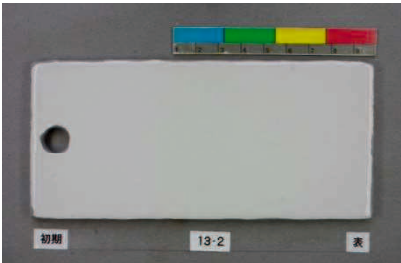
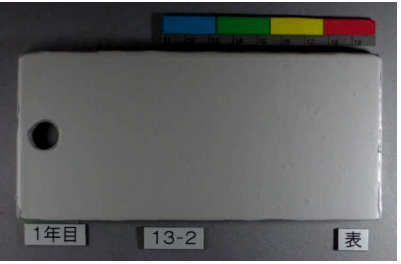
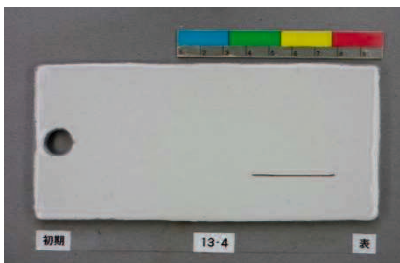
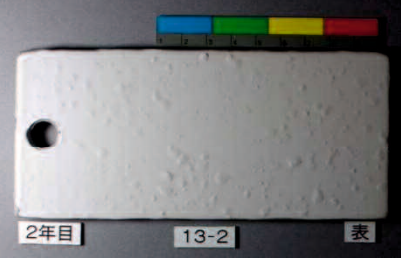
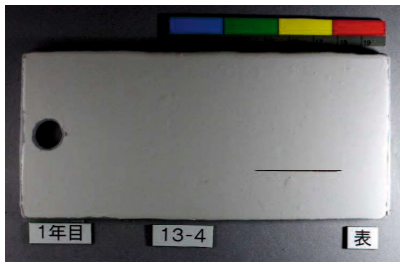
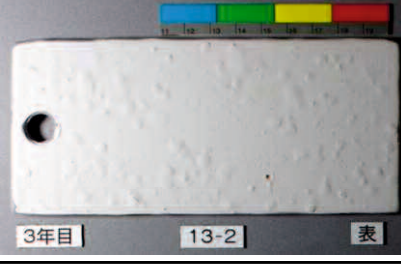
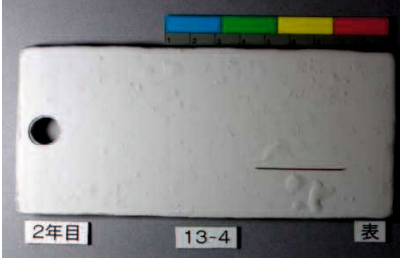
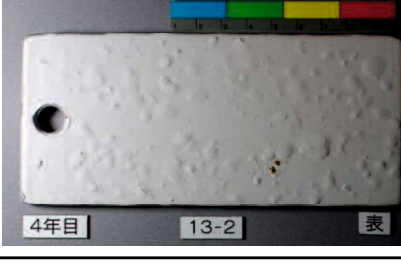
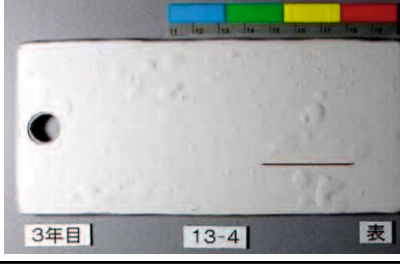
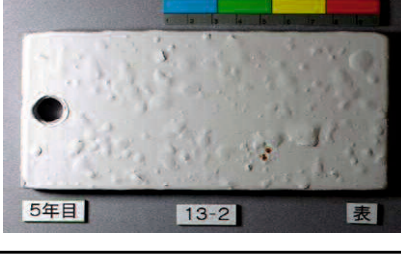
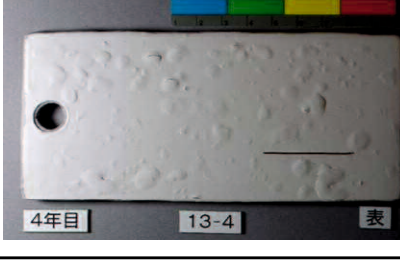
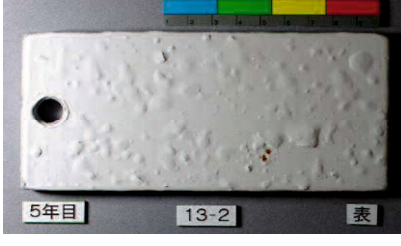
[水準13] 塗り替え塗装仕様 (Rc-II) / 水平			水準 13 (Rc-II)	
水 準			水 準 13 (Rc-II)	
曝 露 姿 勢			水 平 (人工キズなし)	水 平 (人工キズ有り)
さ び 厚	素地調整前	772 μ m

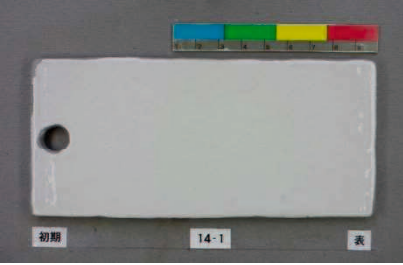
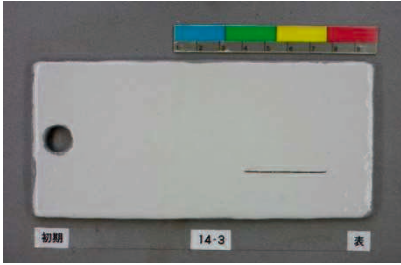
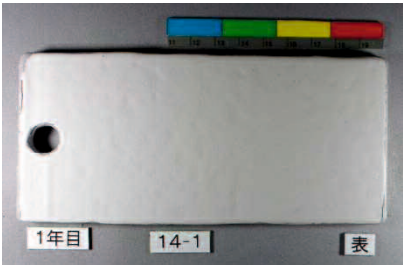
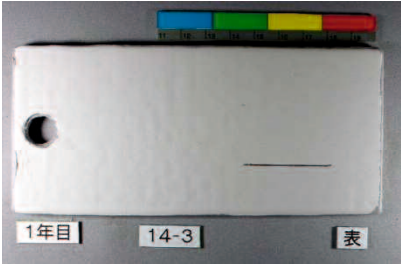
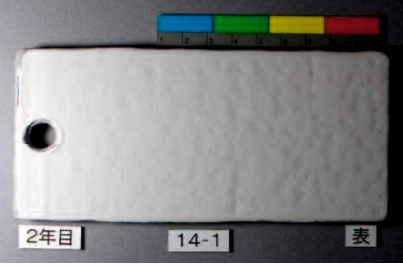
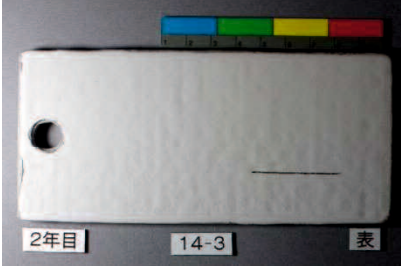
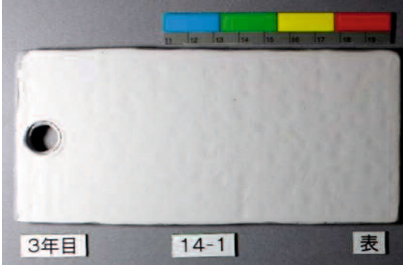
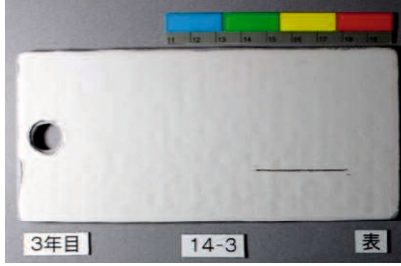
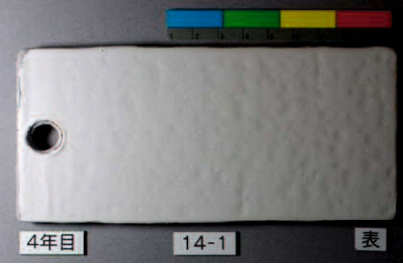
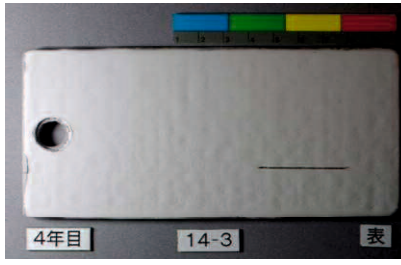
[水準14] 塗り替え塗装仕様 (Rc-I) / 垂直			水 準 14 (Rc-I)	
水 準			水 準 14 (Rc-I)	
曝 露 姿 勢			垂 直 (人工キズなし)	垂 直 (人工キズ有り)
さ び 厚	素地調整前	637 μ m

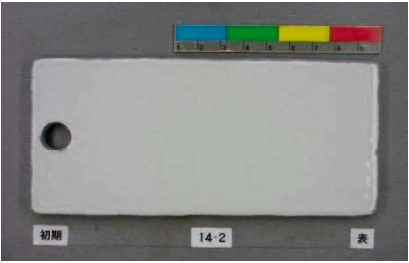
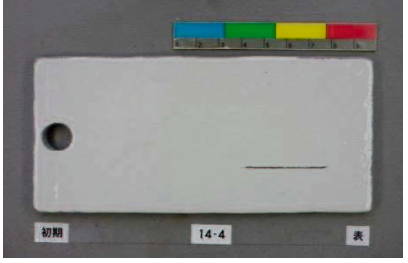
[水準14] 塗り替え塗装仕様 (Rc-I) / 水平			水準 14 (Rc-I)	
水 準			水 準 14 (Rc-I)	
曝 露 姿 勢			水 平 (人工キズなし)	水 平 (人工キズ有り)
さ び 厚	素地調整前	576 μm

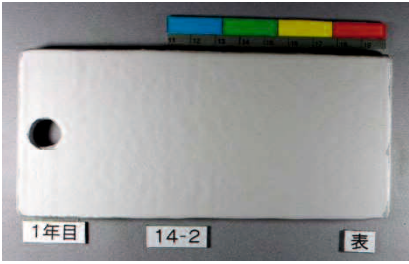
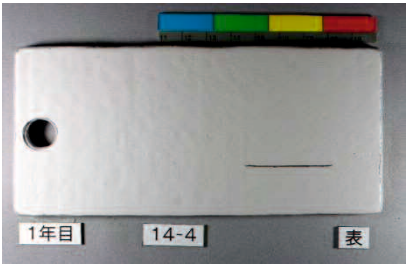
素地調整後	0 μm		
付 着 塩 分 量	素地調整前	1,696 mg/m^2		
	素地調整後	607 mg/m^2		
初 期	鋼材表面膜厚 上段〈なし〉 下段〈有り〉	358 μm

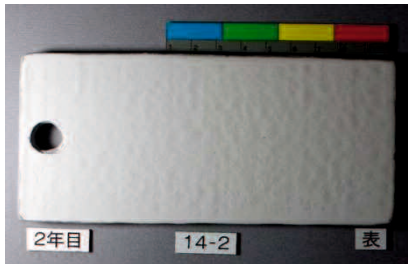
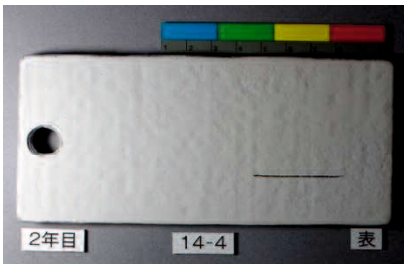
363 μm		
	付 着 塩 分 量 上段〈なし〉 下段〈有り〉	mg/m^2		
		mg/m^2		
1 年 目	鋼材表面膜厚 上段〈なし〉 下段〈有り〉	311 μm

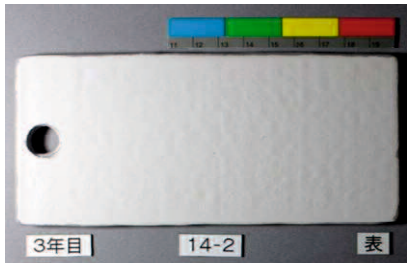
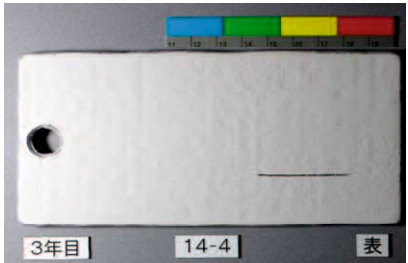
344 μm		
	付 着 塩 分 量 上段〈なし〉 下段〈有り〉	27.0 mg/m^2		
		mg/m^2		
2 年 目	鋼材表面膜厚 上段〈なし〉 下段〈有り〉	326 μm

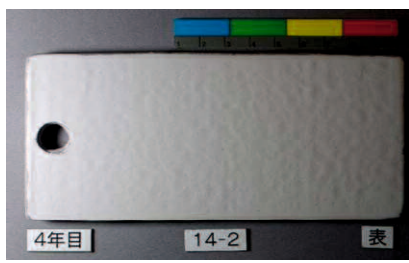
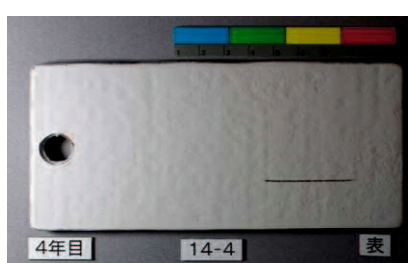
348 μm		
	付 着 塩 分 量 上段〈なし〉 下段〈有り〉	2.7 mg/m^2		
		mg/m^2		
3 年 目	鋼材表面膜厚 上段〈なし〉 下段〈有り〉	319 μm

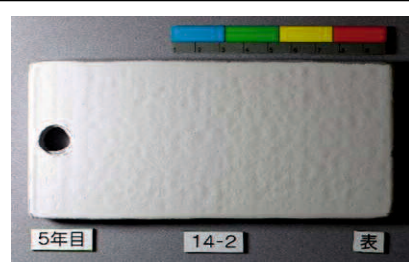
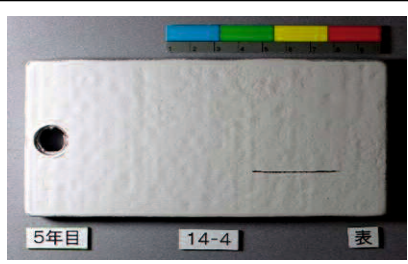
349 μm		
	付 着 塩 分 量 上段〈なし〉 下段〈有り〉	24.0 mg/m^2		
		mg/m^2		
4 年 目	鋼材表面膜厚 上段〈なし〉 下段〈有り〉	319 μm

345 μm		
	付 着 塩 分 量 上段〈なし〉 下段〈有り〉	45.0 mg/m^2		
		mg/m^2		
5 年 目	鋼材表面膜厚 上段〈なし〉 下段〈有り〉	322 μm		
		343 μm		
	付 着 塩 分 量 上段〈なし〉 下段〈有り〉	54.0 mg/m^2		
		mg/m^2

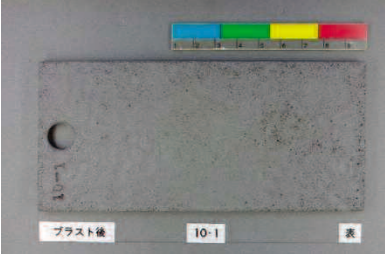
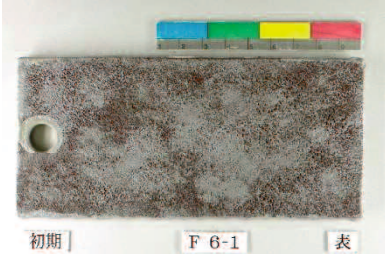
<p>プラスト後 10-1 表</p>

曝露姿勢			垂 直	
曝露環境			桁 内	桁 外
さ び 厚	素地調整前	642 μm	746 μm	
	素地調整後	0 μm	55 μm	
付 着 塩 分 量	素地調整前	$>1,999 \text{ mg/m}^2$	$>1,999 \text{ mg/m}^2$	
	素地調整後	174 mg/m^2	758 mg/m^2	
初 期	さ び 厚	0 μm

<p>初期 F 6-1 表</p>
	上段 (桁内)	55 μm		
	下段 (桁外)	mg/m^2		
	付 着 塩 分 量	mg/m^2		
1 年 目	さ び 厚	24 μm

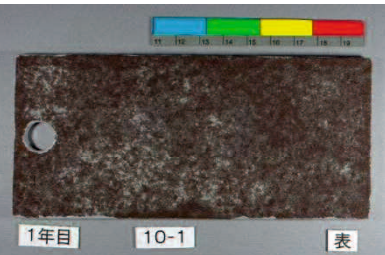
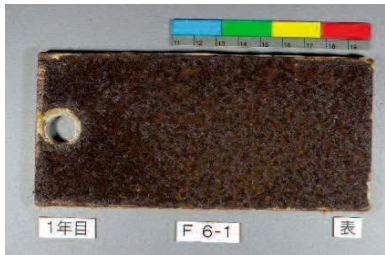
<p>1年目 10-1 表</p>

<p>1年目 F 6-1 表</p>
	上段 (桁内)	188 μm		
	下段 (桁外)	mg/m^2		
	付 着 塩 分 量	mg/m^2		
2 年 目	さ び 厚	42 μm

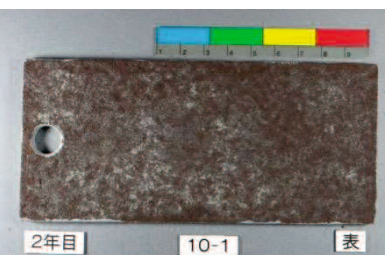
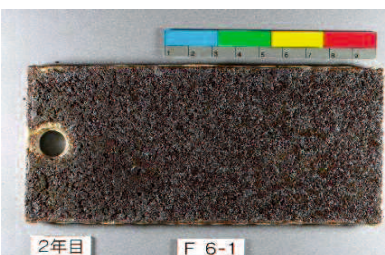
<p>2年目 10-1 表</p>

<p>2年目 F 6-1 表</p>
	上段 (桁内)	371 μm		
	下段 (桁外)	mg/m^2		
	付 着 塩 分 量	mg/m^2		
3 年 目	さ び 厚	58 μm

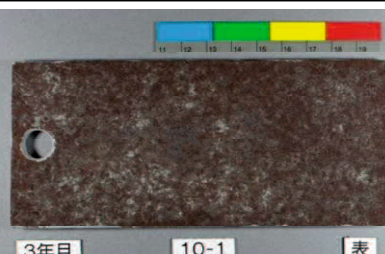
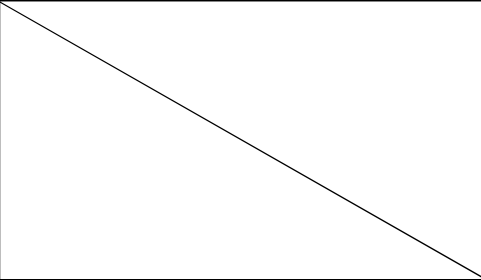
<p>3年目 10-1 表</p>

上段 (桁内)	μm		
	下段 (桁外)	mg/m^2		
	付 着 塩 分 量	mg/m^2		
4 年 目	さ び 厚	64 μm

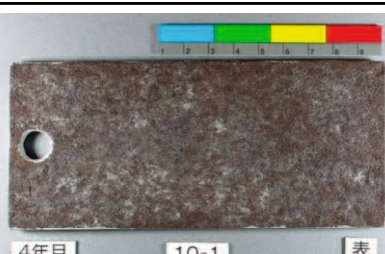
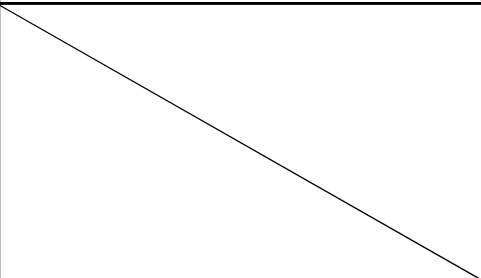
<p>4年目 10-1 表</p>

上段 (桁内)	μm		
	下段 (桁外)	mg/m^2		
	付 着 塩 分 量	mg/m^2		
5 年 目	さ び 厚	71 μm

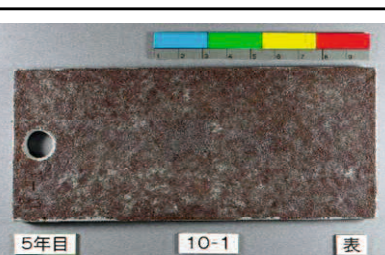
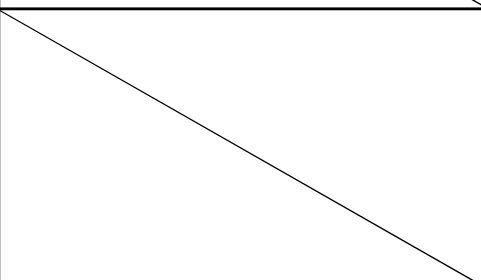
<p>5年目 10-1 表</p>

上段 (桁内)	μm		
	下段 (桁外)	mg/m^2		
	付 着 塩 分 量	mg/m^2

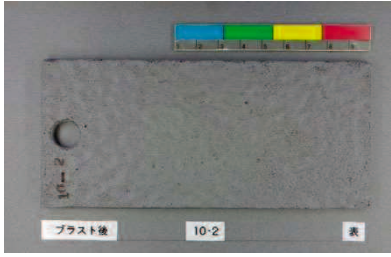
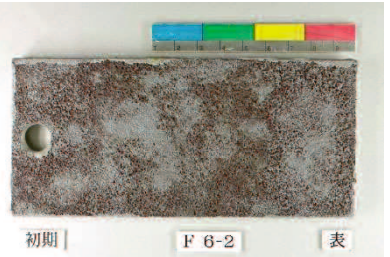
曝露姿勢			水 平	
曝露環境			桁 内	桁 外
さ び 厚	素地調整前	729 μm	804 μm	
	素地調整後	0 μm	57 μm	
付 着 塩 分 量	素地調整前	1,440 mg/m^2	>1,999 mg/m^2	
	素地調整後	63 mg/m^2	832 mg/m^2	
初 期	さ び 厚	0 μm

上段〈桁内〉			
	下段〈桁外〉	57 μm		
	付 着 塩 分 量	mg/m^2		
1 年 目	さ び 厚	21 μm

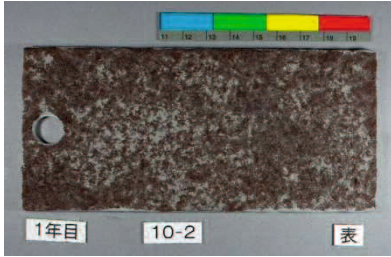
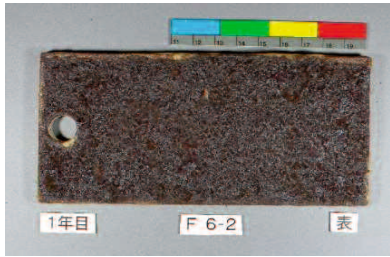
上段〈桁内〉			
	下段〈桁外〉	456 μm		
	付 着 塩 分 量	mg/m^2		
2 年 目	さ び 厚	32 μm

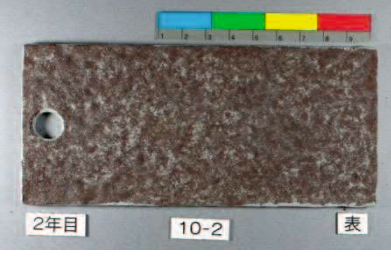
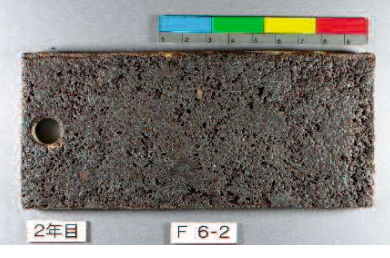
上段〈桁内〉			
	下段〈桁外〉	851 μm		
	付 着 塩 分 量	mg/m^2		
3 年 目	さ び 厚	43 μm

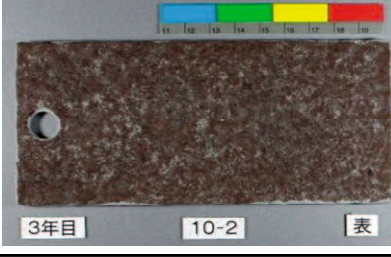
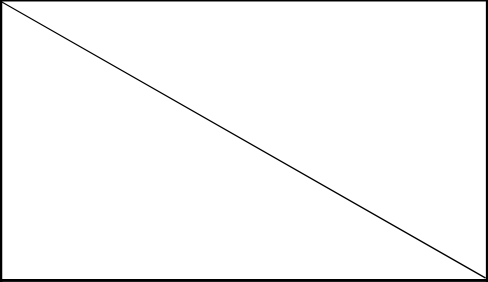
上段〈桁内〉			
	下段〈桁外〉	μm		
	付 着 塩 分 量	mg/m^2		
4 年 目	さ び 厚	53 μm

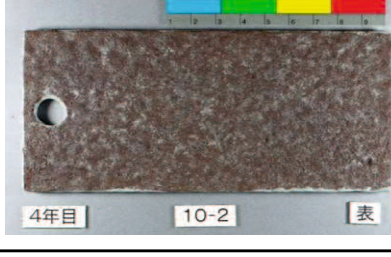
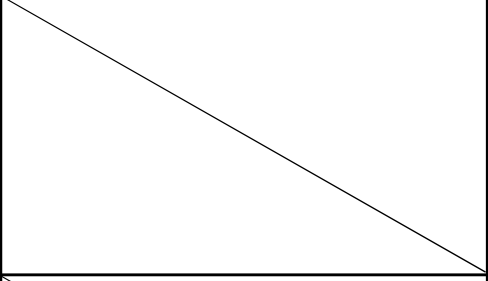
上段〈桁内〉			
	下段〈桁外〉	μm		
	付 着 塩 分 量	mg/m^2		
5 年 目	さ び 厚	75 μm

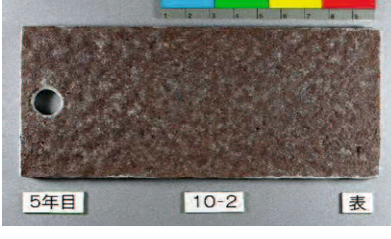
上段〈桁内〉			
	下段〈桁外〉	μm		
	付 着 塩 分 量	mg/m^2

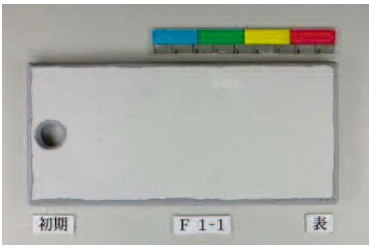
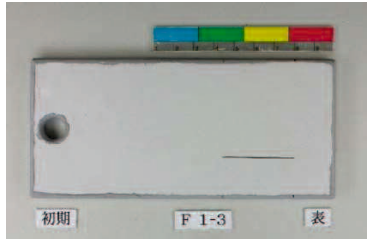
[塗装仕様 C-5]			垂 直	
曝 露 姿 勢			人 工 キ ズ	
			人工キズなし	人工キズ有り
初 期	塗 膜 厚 上段〈なし〉 下段〈有り〉	323 μm

320 μm		
	付 着 塩 分 量 上段〈なし〉 下段〈有り〉	mg/m ²		
		mg/m ²		
1 年 目	塗 膜 厚 上段〈なし〉 下段〈有り〉	314 μm

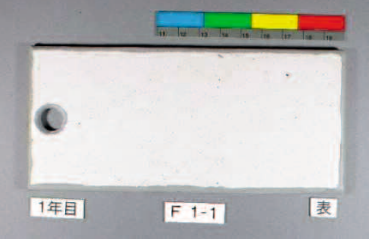
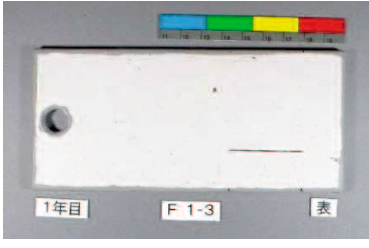
317 μm		
	付 着 塩 分 量 上段〈なし〉 下段〈有り〉	923mg/m ²		
		mg/m ²		
2 年 目	塗 膜 厚 上段〈なし〉 下段〈有り〉	310 μm

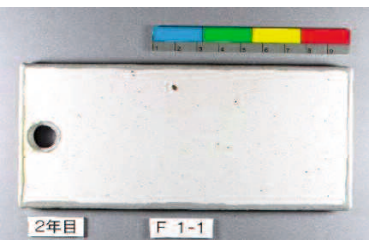
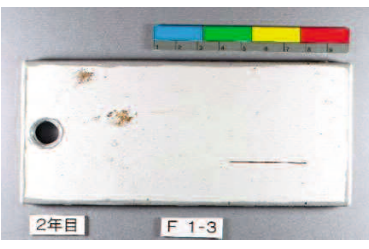
310 μm		
	付 着 塩 分 量 上段〈なし〉 下段〈有り〉	658 mg/m ²		
		970 mg/m ²

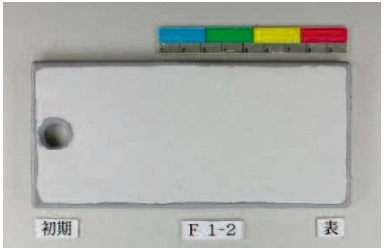
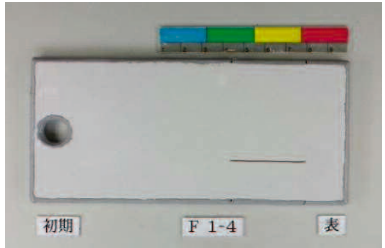
曝 露 姿 勢			水 平	
人 工 キ ズ			人 工 キ ズ	
			人工キズなし	人工キズあり
初 期	塗 膜 厚 上段〈なし〉 下段〈有り〉	331 μm

334 μm		
	付 着 塩 分 量 上段〈なし〉 下段〈有り〉	mg/m ²		
		mg/m ²		
1 年 目	塗 膜 厚 上段〈なし〉 下段〈有り〉	327 μm

【桁外】 小型試験体評価結果
