博士論文

金属サンドイッチパネル設置による
鋼板桁橋の腐食環境改善に関する研究

(A study on improvement of corrosion environment of a steel
plate girder bridge by installing metallic sandwiched panel)

立花 周作

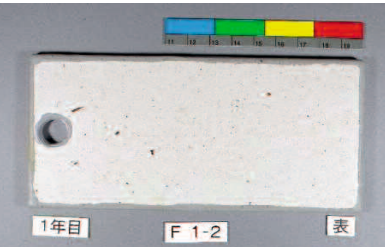
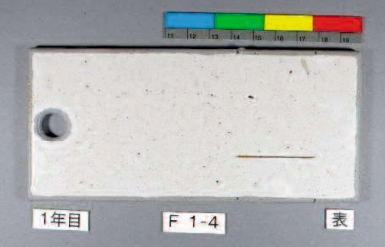
334 μm		
	付 着 塩 分 量 上段〈なし〉 下段〈有り〉	mg/m ²		
		mg/m ²		
1 年 目	塗 膜 厚 上段〈なし〉 下段〈有り〉	327 μm

330 μm		
	付 着 塩 分 量 上段〈なし〉 下段〈有り〉	1,210 mg/m ²		
		mg/m ²		
2 年 目	塗 膜 厚 上段〈なし〉 下段〈有り〉	319 μm

【桁外】 小型試験体評価結果

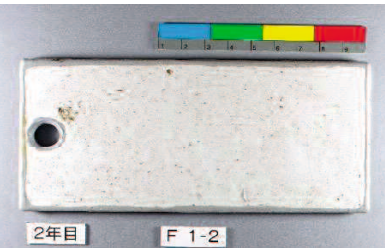
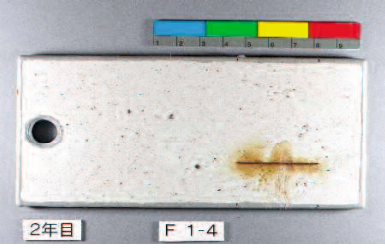
325 μm		
	付 着 塩 分 量 上段〈なし〉 下段〈有り〉	653mg/m ²		
		983mg/m ²

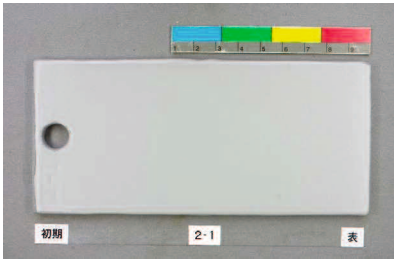
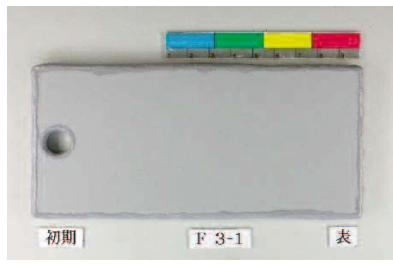
[塗装仕様 D-5 (人工キズなし)]			垂 直	
曝 露 姿 勢			曝 露 環 境	
			桁 内	桁 外
初 期	塗 膜 厚 上段〈桁内〉 下段〈桁外〉	292 μm

283 μm		
	付 着 塩 分 量 上段〈桁内〉 下段〈桁外〉	mg/m ²		
		mg/m ²		
1 年 目	塗 膜 厚 上段〈桁内〉 下段〈桁外〉	290 μm

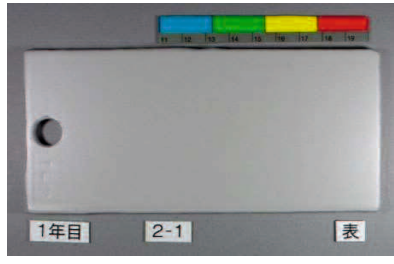
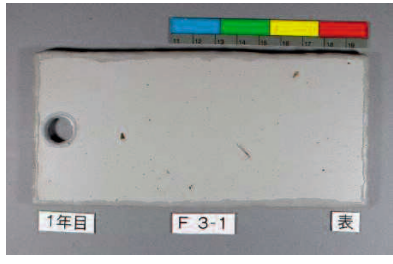
276 μm		
	付 着 塩 分 量 上段〈桁内〉 下段〈桁外〉	4 mg/m ²		
		585mg/m ²		
桁内5年目 桁外2年目	塗 膜 厚 上段〈桁内〉 下段〈桁外〉	290 μm

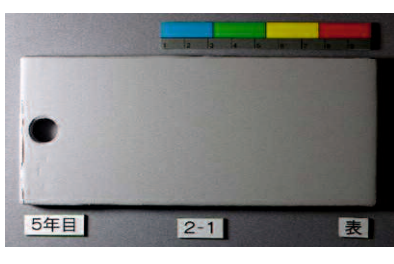
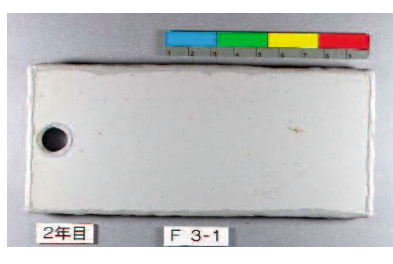
276 μm		
	付 着 塩 分 量 上段〈桁内〉 下段〈桁外〉	3mg/m ²		
		321mg/m ²

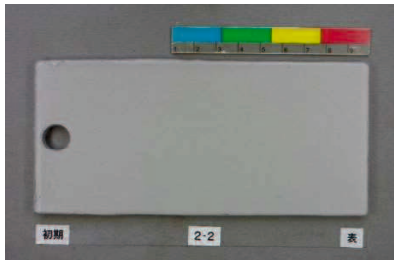
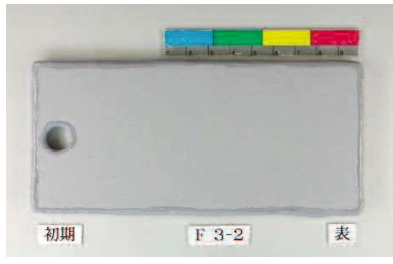
曝 露 姿 勢			水 平	
曝 露 環 境			桁 内	桁 外
初 期	塗 膜 厚 上段〈桁内〉 下段〈桁外〉	283 μm

288 μm		
	付 着 塩 分 量 上段〈桁内〉 下段〈桁外〉	mg/m ²		
		mg/m ²		
1 年 目	塗 膜 厚 上段〈桁内〉 下段〈桁外〉	280 μm

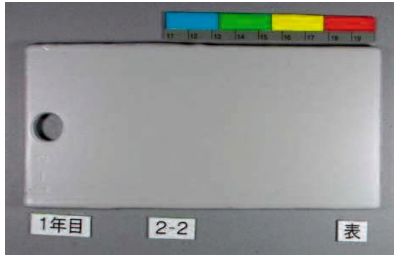
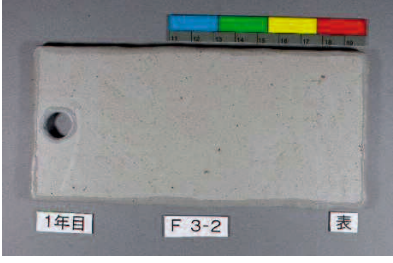
282 μm		
	付 着 塩 分 量 上段〈桁内〉 下段〈桁外〉	7mg/m ²		
		1,436mg/m ²		
桁内5年目 桁外2年目	塗 膜 厚 上段〈桁内〉 下段〈桁外〉	276 μm

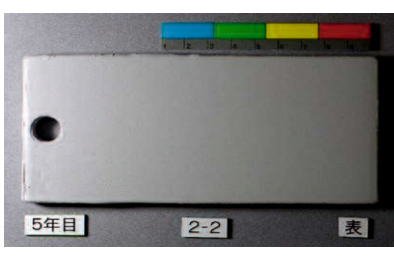
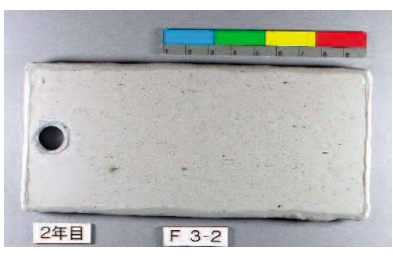
284 μm		
	付 着 塩 分 量 上段〈桁内〉 下段〈桁外〉	35mg/m ²		
		613mg/m ²
