第5節 その他構内の立会調査

1 湯田宿舎公共下水道接続及び排水施設改修工事に伴う立会調査

調査地区 山口市湯田温泉6丁目8-29(山口大学湯田温泉団地構内)

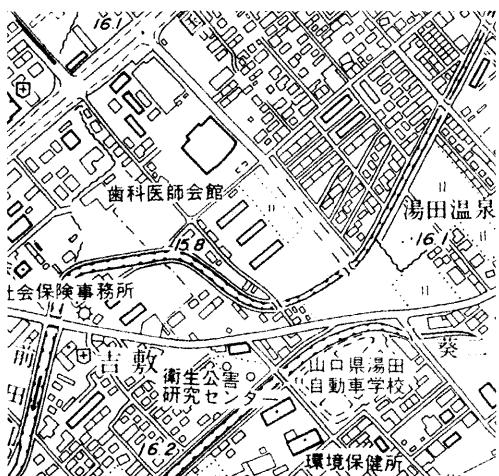
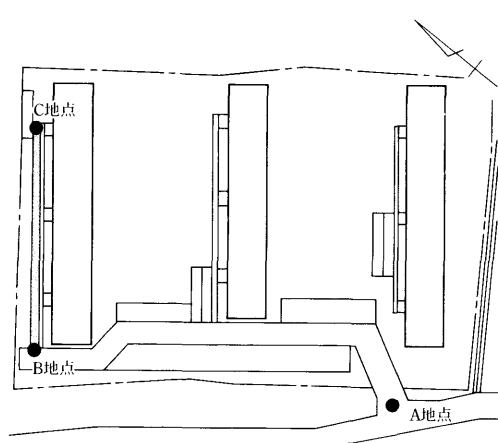
A地点では、現地表下約62cmまでが黄赤褐色土の造成土、約62~94cmが水田耕土または床土と考えられる暗灰褐色砂質土で、これ以下が地山層と考えられる。約94~114cmが暗青灰砂質土、約114~135cmが暗灰褐色粘質砂、約135~167cmが暗灰青色粗砂でこの層の中位には黒褐色粘質土層が混在している。約167~178cmは暗灰色粘質砂、以下掘削深度の233cmまでは青灰色粘土である。遺構・遺物は検出しなかった。B・C地点の状況はほぼ均質で、現地表下約60cmまでが黄褐色土の造成土、約61~69cmが暗黄緑色土の漸移層、約69~86cmが暗灰色粘質土の水田耕土、約86~107cmが暗青灰色砂質粘土の水田床土、それ以下は暗灰色粘土の地山となる。地山は安定性が高く、B・C地点間で広範に認められたことから遺跡の立地も可能であるため、引き続き注意が必要である。
